### **RELATÓRIO DE FISCALIZAÇÃO AGENERSA/CASAN Nº 197/2024**

| <b>Concessionária</b> | Águas do Rio | <b>Bloco</b> | 04 |
| <b>Local Fiscalizado</b> | Rua Coronel Alfredo Soares, nº 101 - Nova Iguaçu-RJ | | |

O presente relatório decorre da vistoria técnica realizada na data de 06/08/2024, na rua Coronel Alfredo Soares, nº 101, no bairro Centro, no município de Nova Iguaçu- RJ, em função de verificar as condições de manutenção e operação da Estação Elevatória de Água Tratada (EEAT - 751) Tabelião Murilo Costa, de acordo com as vistorias programadas pela AGENERSA/CASAN.

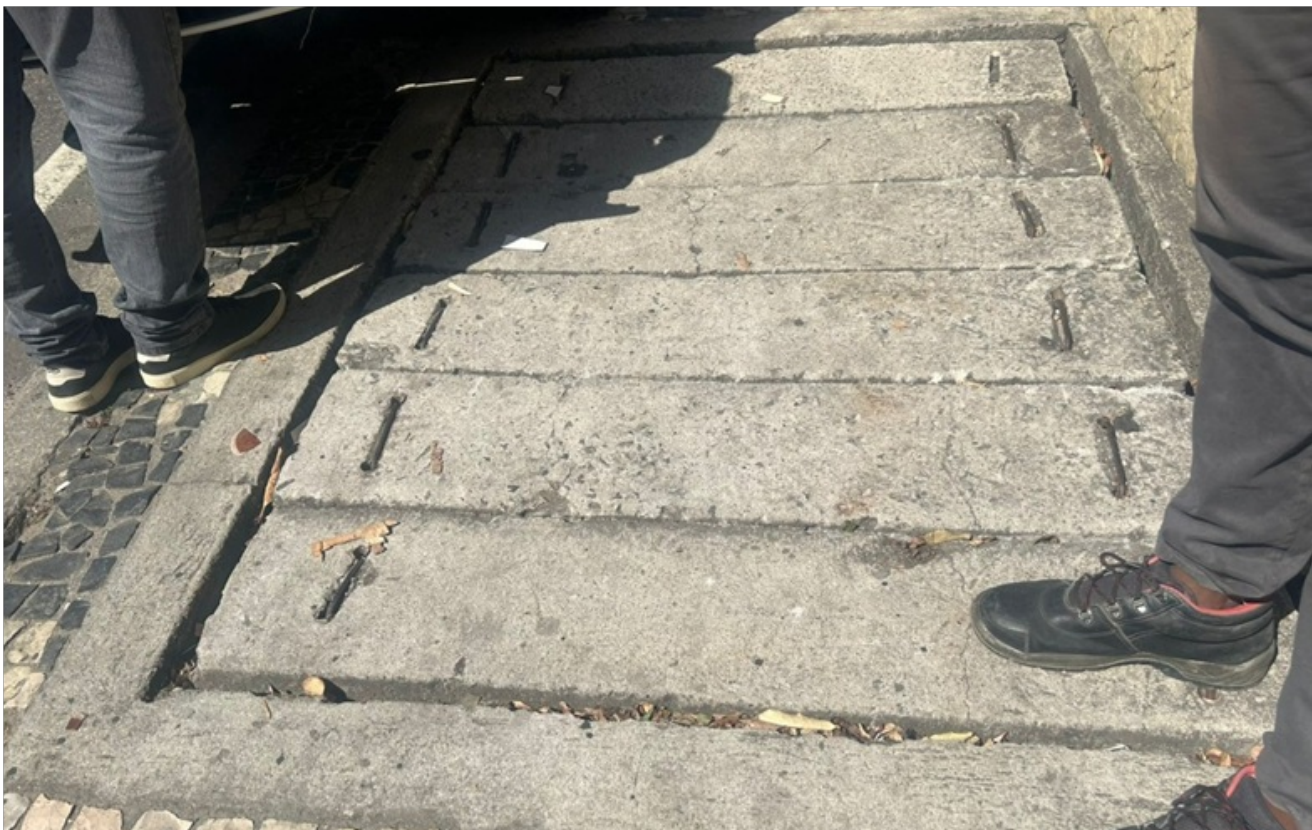
A EEAT – Tabelião Murilo Costa, esta situada em um abrigo subterrâneo no passeio público com seis tampas de concreto (foto1).

Foto 1 - Tampas do abrigo do conjunto motobomba da EEAT Tabelião Murilo Costa

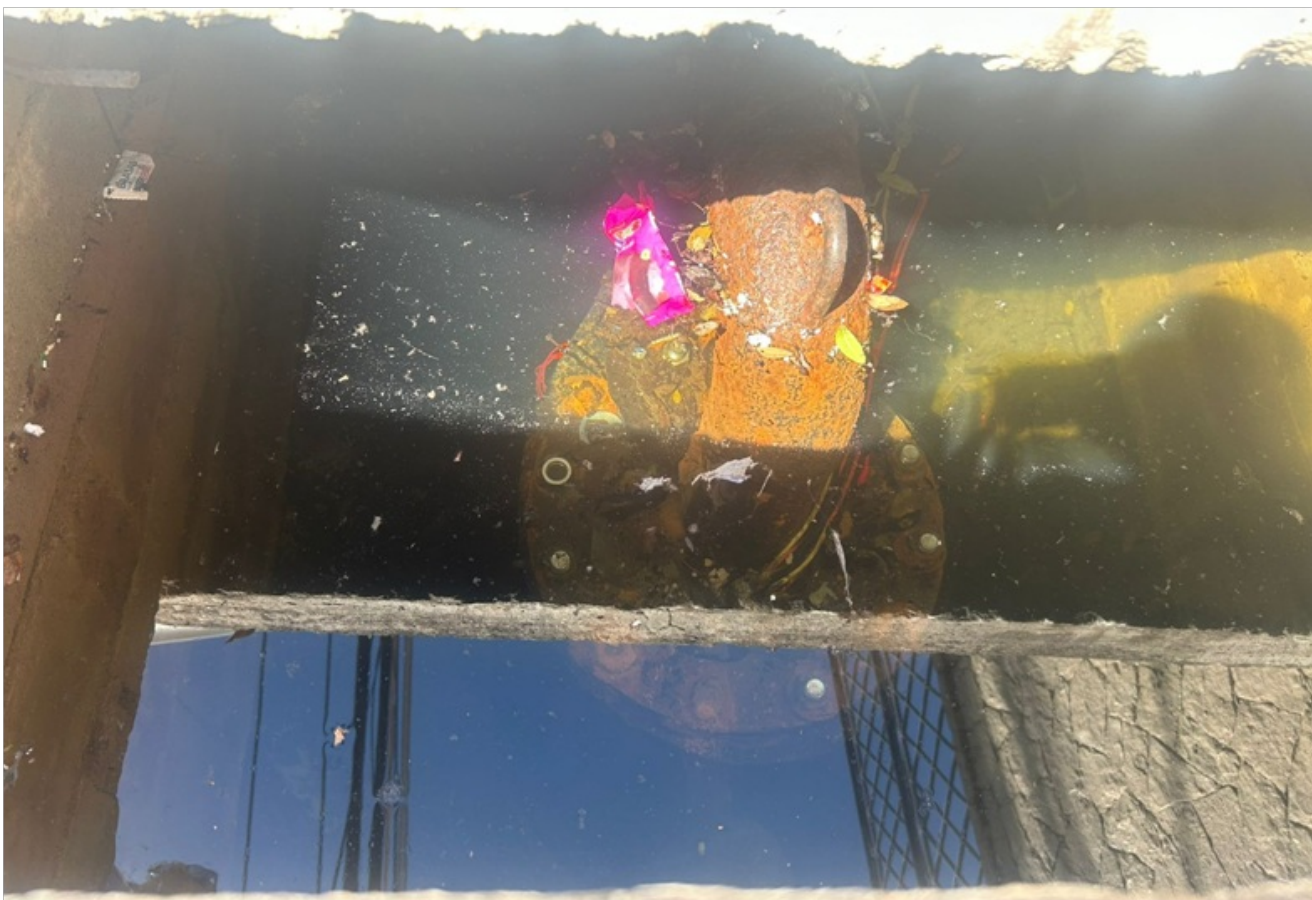
No momento da vistoria, a equipe de Fiscalização/CASAN constatou que o abrigo estava cheio de água (foto 2).

Foto 2 - Abrigo subterrâneo inundado

1. Abrigo da elevatória inundado;
2. EEAT com identificação da antiga Concessionária;

- Ø a média da pressão manométrica de recalque é de 32 mca;
- Ø a média da pressão manométrica de retaguarda é de 15 mca;
- Ø a potência do motor é de 3 CV;
- Ø a elevatória consegue suprir a área que abrange;
- Ø a água encontrada no abrigo da elevatória era de chuva;
- Ø após a chuva, a equipe de manobra esgota a água do abrigo da elevatória;
- Ø a elevatória funciona 24 horas diariamente;
- Ø existe equipamento reserva, de mesma característica, no Setor de Eletromecânica, mas sem exclusividade para esta unidade.

1. O esgotamento da água do abrigo da elevatória;
2. A identificação da atual Concessionária na unidade;
3. Instalar sinalização de risco de choque elétrico no painel de automação da elevatória;
4. Providenciar na próxima fiscalização da AGENERSA/CASAN os registros das manutenções da unidade.

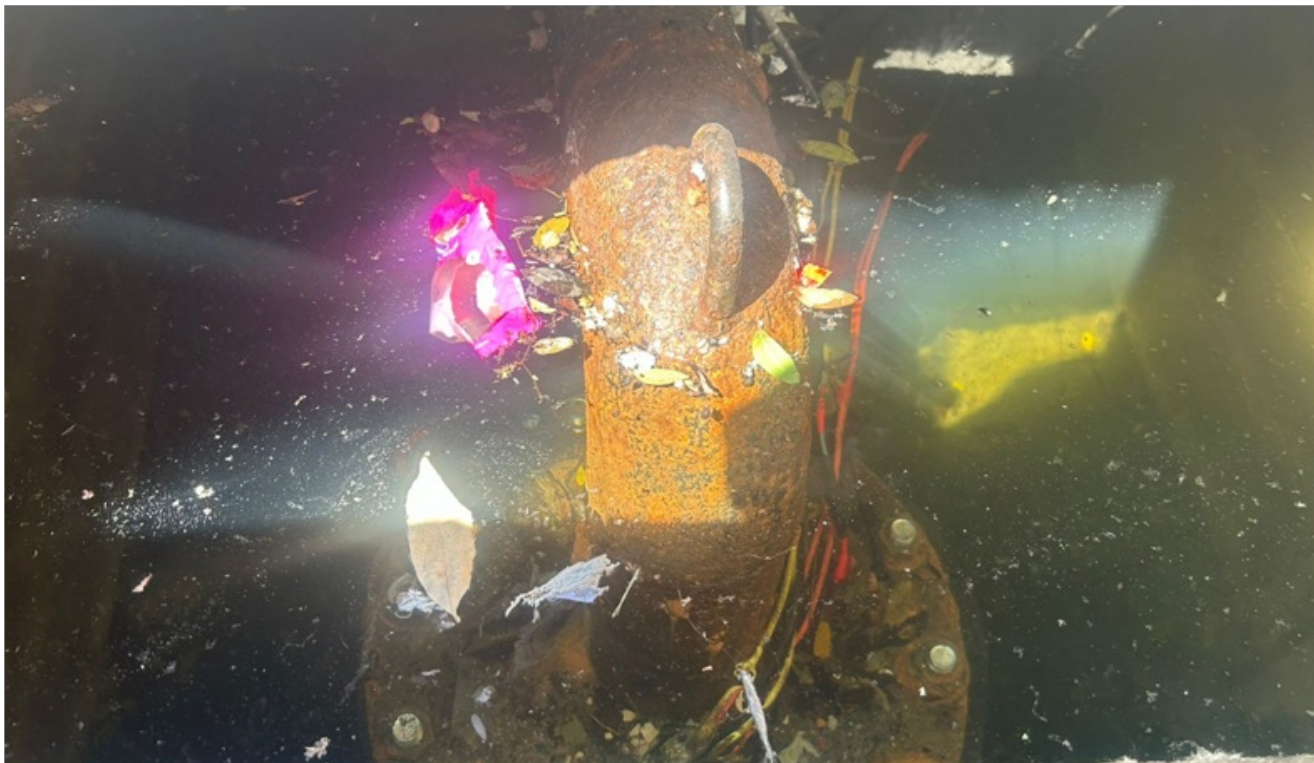
A elevatória não tem inversor de frequência. Está instalado um soft starter, que é um dispositivo eletrônico projetado para controlar o torque e a corrente de partida de motores elétricos. Não há conjunto motobomba reserva no local. A bomba é do tipo submersa

com potência de 3 CV (foto 3).

Foto 3 – Bomba tipo submersa

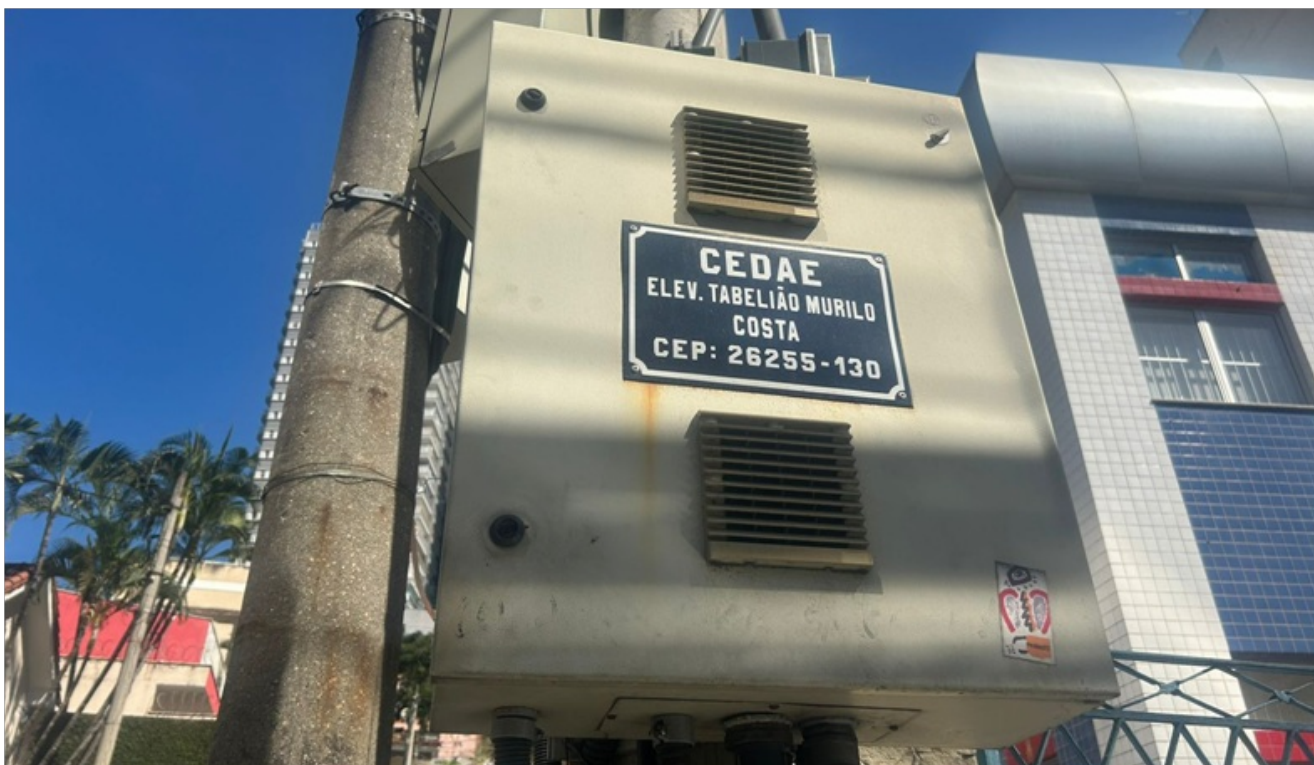
A identificação da elevatória ainda é da antiga Concessionária (foto 4).

Foto 4 – Painel da elevatória com identificação da antiga Concessionária

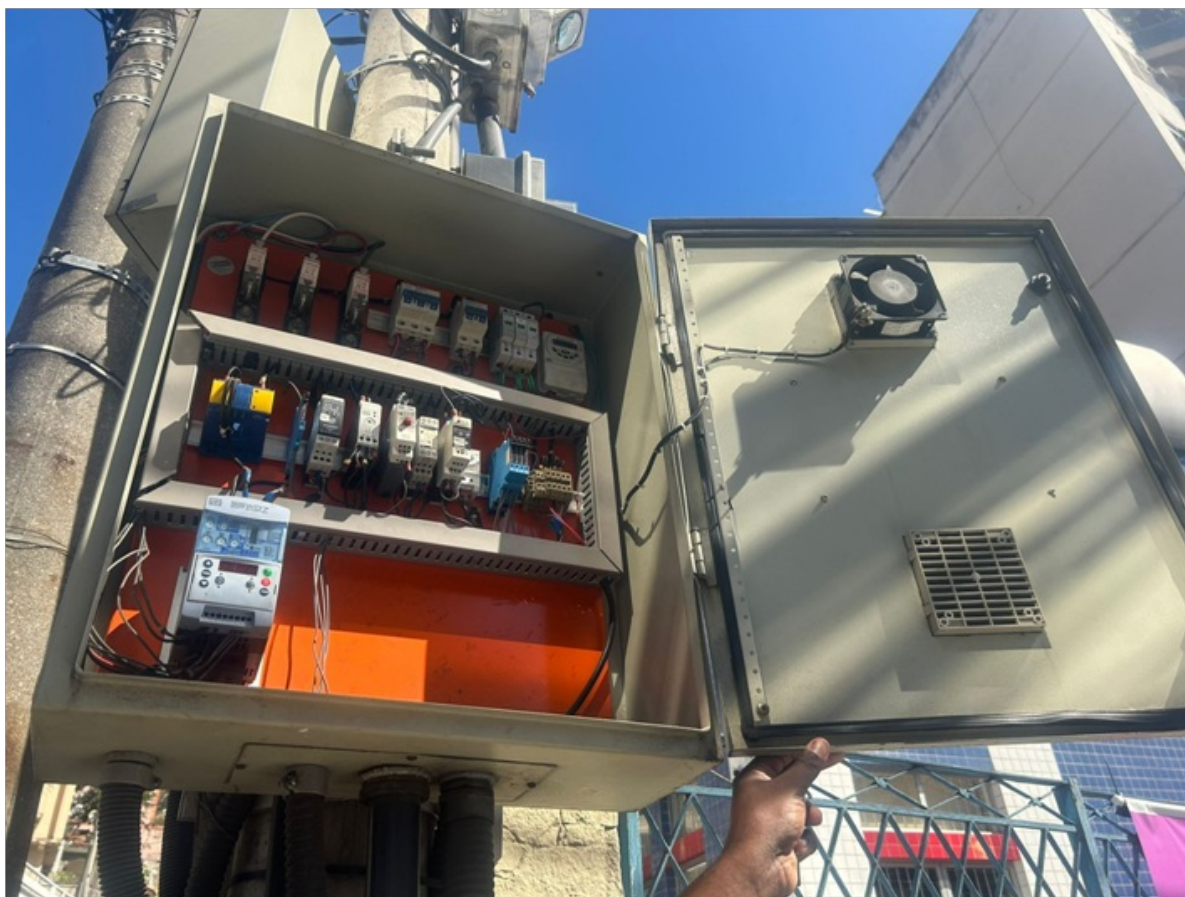
O painel da elevatória está bem conservado, porém não há sinalização de risco de choque elétrico (foto 5).

Foto 5 – Pannel em bom estado de conservação

3. Pannel da elevatória sem a sinalização de risco de choque elétrico;
4. Falta de registros de manutenção *in loco*;

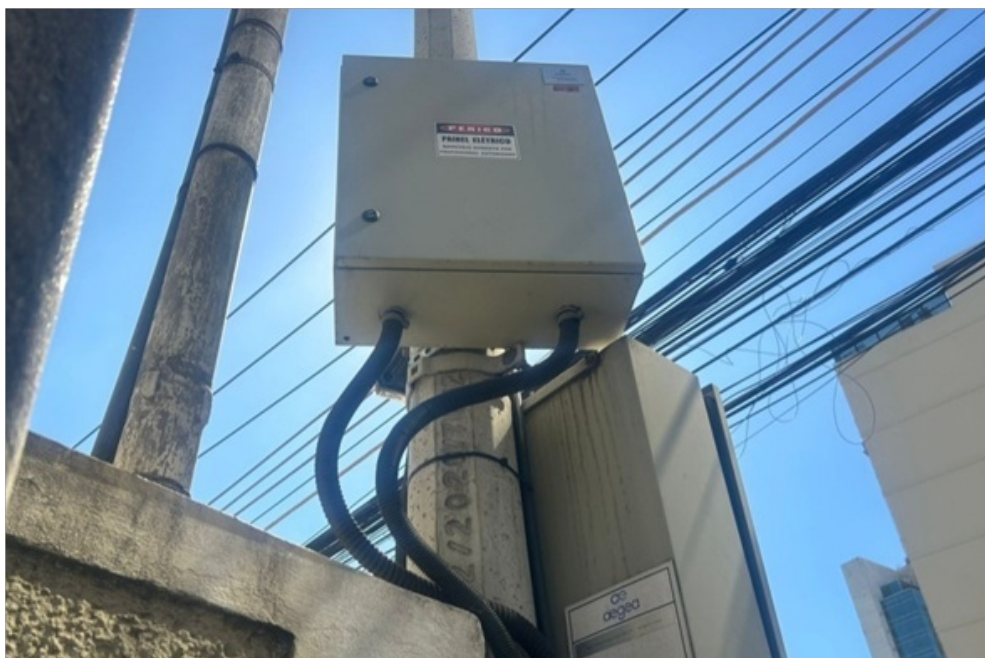
O painel elétrico possui sinalização de risco de choque elétrico. Não foi possível visualizar o seu interior para verificar o estado dos equipamentos elétricos, pois a chave não se encontrava com os representantes da Concessionária (foto 6).

Foto 6 – Abrigo do painel elétrico
