| <b>1-RF CASAN N°:</b><br>223/2023 | <b>2 – Data da Fiscalização:</b><br>19 / 06/2023 | <b>3 – Concessionária Fiscalizada:</b><br>Rio+ Saneamento SA. |
| <b>4 – Endereço da Fiscalização:</b><br>ETE Pirai I – Bacia D, Rua 17 de Outubro, nº 197 – Centro – Pirai -RJ | <b>5 - Bairro(s):</b><br>Centro | <b>6 - Município:</b><br>Pirai - RJ |
| <b>7 – Objetivo da Fiscalização:</b><br>Descrever e detalhar as condições operacionais da ETE Pirai I – Bacia D, a cargo da Concessionária Rio+ Saneamento SA.<br>A ação de fiscalização direta foi realizada por profissionais credenciados, visando determinar o grau de conformidade do sistema auditado. | | |

## **15 – DESCRIÇÃO DA ETE PIRAÍ I – BACIA D**

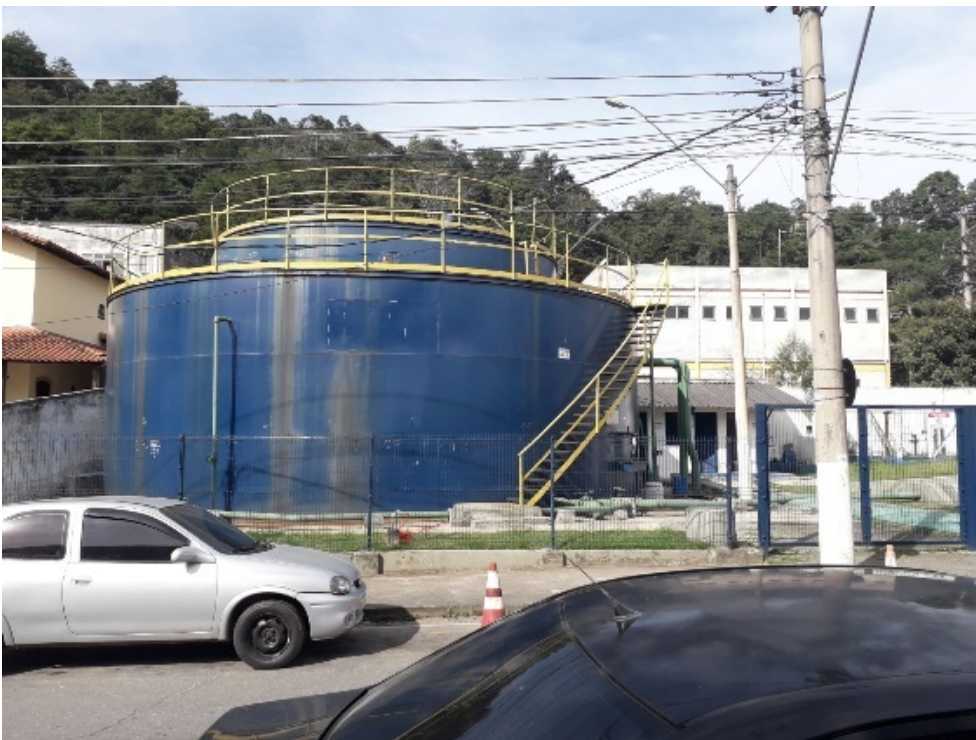
#### **FOTO 1**

- Item 01)** Não há placa de identificação com o nome e logomarca da Concessionária;
- Item 03)** A tubulação de recalque da ETE, que eleva o esgoto bruto, da Elevatória para o Reator UASB, encontra-se totalmente desprotegida e fora da Norma;

Não há placa de identificação com o nome e logomarca da Concessionária.

- Providenciar Placa de identificação com nome e Logomarca da Concessionária.

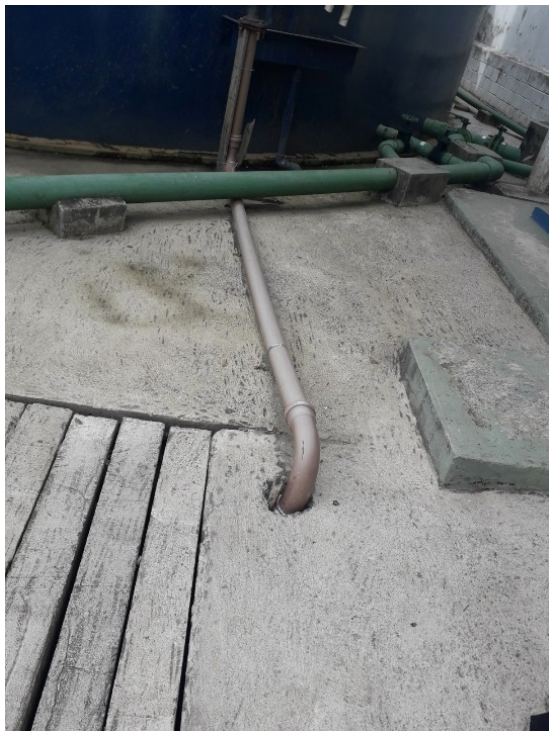
**FOTO 2**

A tubulação de recalque na ETE , que eleva o esgoto bruto da Elevatória para o Reator UASB, encontra-se desprotegida e fora da Norma.

- Providenciar urgentemente envelopamento da mesma conforme determina a Norma.

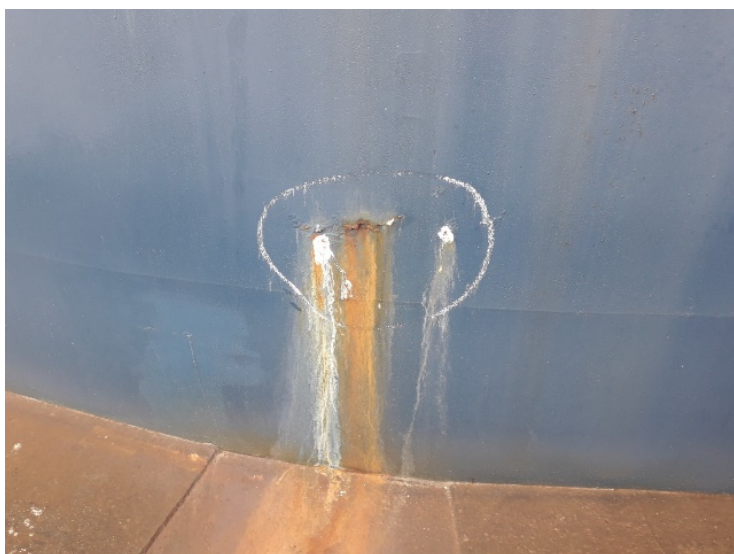
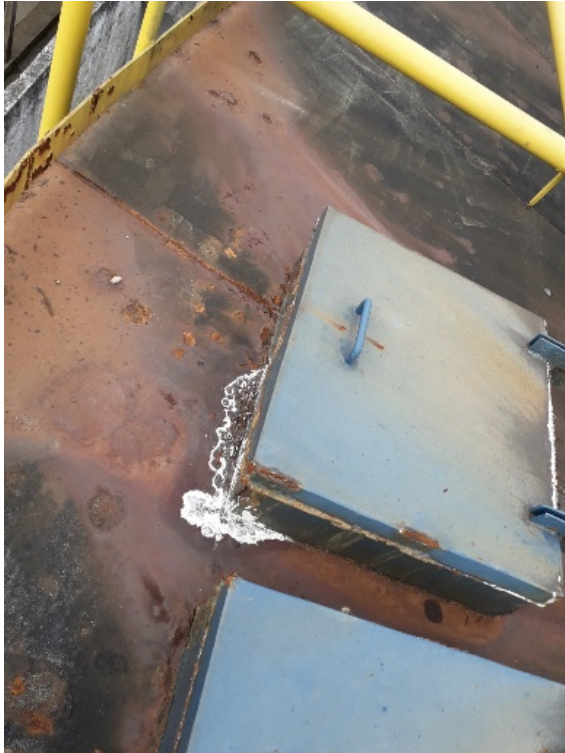
**FOTO 3**

- Item 04)** A estrutura do Reator UASB encontra-se com alto grau de corrosão em vários pontos;
- Item 07)** Não existe nenhum Projeto em desenvolvimento e ou execução;

**A estrutura do Reator UASB encontra-se com alto grau de corrosão em vários pontos.**

- Providenciar reforma urgente do Reator UASB, a fim de recuperar toda a estrutura metálica.

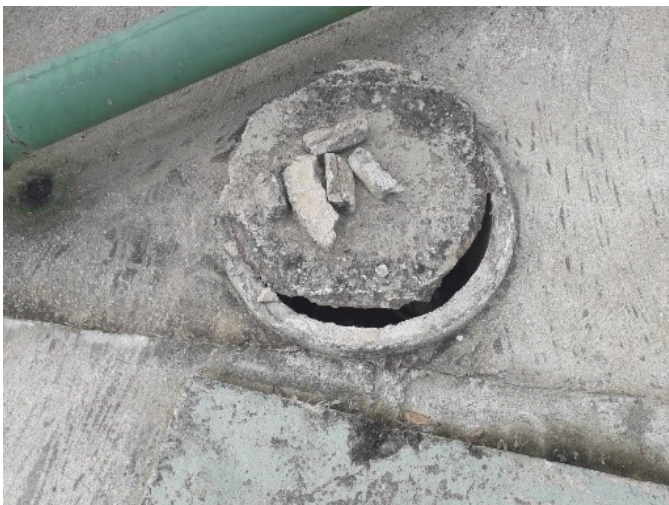
**FOTO 4**

- Item 22)** Não existe Plano de contingência ou emergência;
- Item 32)** Algumas tampas de Pvs dentro do pátio da ETE, encontram-se fora da Norma;
- Item 40, 42 e 08)** Não foram encontrados na ETE, nenhum Laudo que comprove a eficiência da mesma, nenhum Relatório Técnico de monitoramento e controle de efluentes, conforme o estabelecido pela Legislação;

, Tampa de um dos Pvs, encontra-se quebrada.

- Providenciar a substituição da mesma de acordo com a Norma.

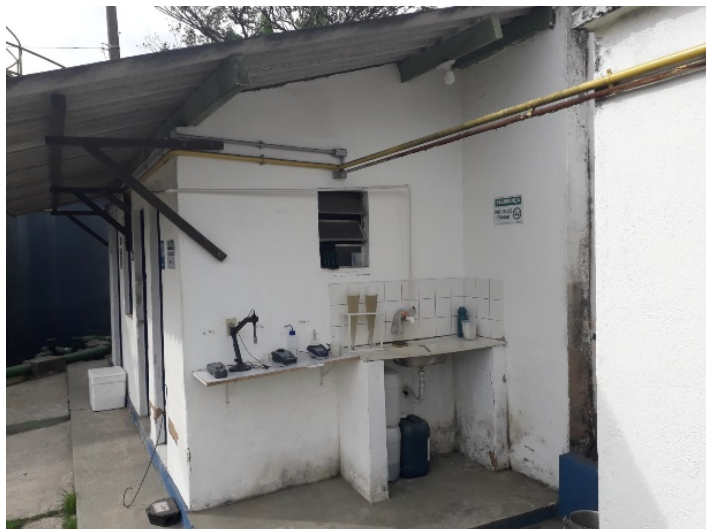
**FOTO 5**

- Item 47)** A ETE não possui Laboratório Operacional, os equipamentos para Análises Operacionais encontram-se sobre uma bancada provisória;
- Item 48)** Não foi encontrado no local o Relatório Técnico, feito trimestralmente, que comprove o cumprimento de todas as condicionantes específicas que constam na LO (Licença Operacional);

A ETE não possui Laboratório Operacional, os equipamentos para Análises Operacionais encontram-se sobre uma bancada provisória.

- Providenciar Laboratório Operacional adequado para realização das Análises Operacionais

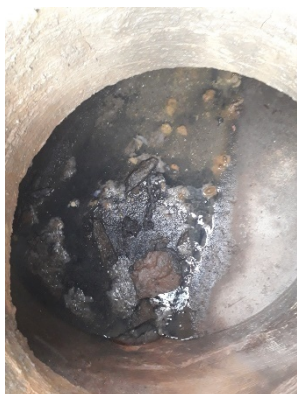
**FOTO 6**

- Item 49)** Não existe nenhum cronograma para realização de manutenção preventiva da Rede Coletora;
- Item 50)** A Estação Elevatória de Esgoto no dia da vistoria encontrava-se fora de operação, por falta de bomba reserva;

Não existe cronograma de manutenção preventiva da Rede Coletora.

- Providenciar cronograma de manutenção preventiva da Rede coletora, para evitar obstruções.

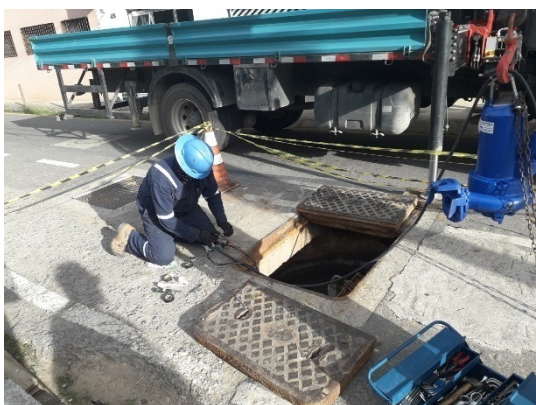
FOTO 7

Estação Elevatória do Tronco Coletor , fora de Operação por falta de bomba reserva.

- Providenciar imediatamente bomba reserva para a Estação Elevatória do Tronco Coletor.

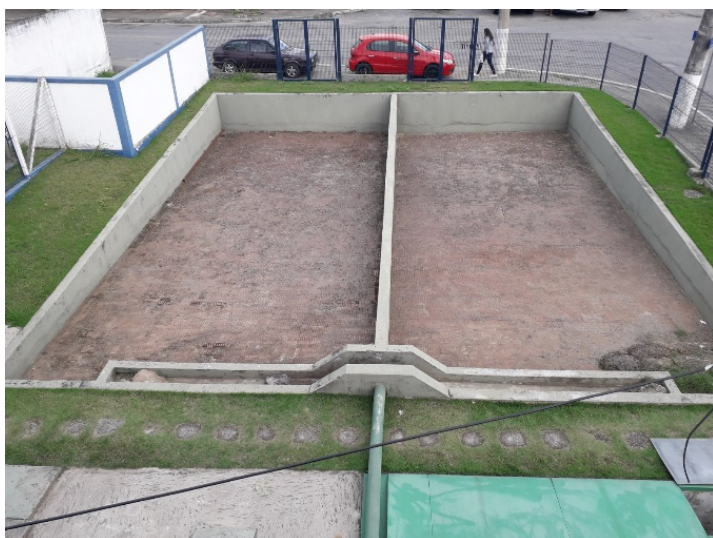
FOTO 8

Obs: Os dois leitos de secagem não são utilizados, para não causar incomodo as pessoas que moram no entorno da ETE. O lodo é retirado por caminhão vacall e levado

para Resende,  
onde passa pelo  
processo de  
desidratação e  
logo em seguida  
é direcionado  
para a destinação  
final de acordo  
com a Legislação  
vigente.

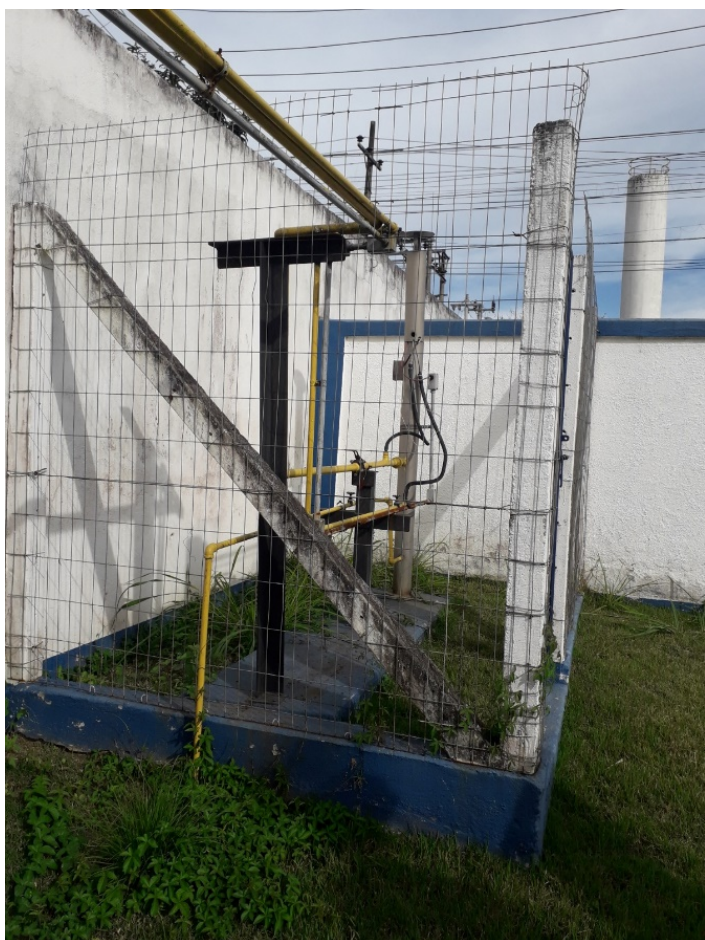
### FOTO 9

- Obs: O sistema de queimador de gases encontra-se fora de operação, pois o gás gerado atualmente no Reator UASB, é insuficiente para manter a alimentação do sistema em operação.
