| <b>1 - RF CASAN N°:</b><br>225/2023 | <b>2 - Data da Fiscalização:</b><br>19/06/2023 | <b>3 - Concessionária Fiscalizada:</b><br>Rio Mais Águas do Brasil S.A. |
| <b>4 - Endereço da Fiscalização:</b><br>Rua São Benedito 291 | <b>5 - Bairro(s):</b><br>Capelinha/Centro | <b>6 - Município:</b><br>Piraí |
| <b>7 - Objetivo da Fiscalização:</b><br>Descrever e detalhar as condições operacionais do Reservatório da Capelinha, a cargo da Concessionária Rio Mais Águas do Brasil S.A.<br>A ação de fiscalização direta foi realizada por profissionais credenciados, visando determinar o grau de conformidade do sistema auditado. | | |

## 15. DESCRIÇÃO DO RESERVATÓRIO

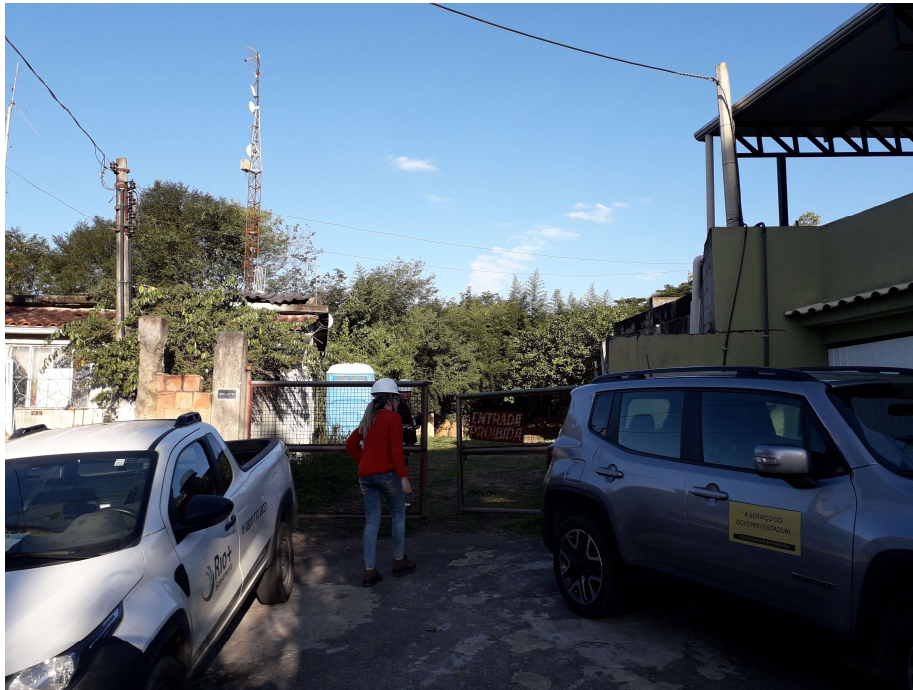
### FOTO 1

- Não há placa de identificação na chegada do reservatório.
- No portão de entrada falta parte da tela inferior e o ponto de fixação está improvisado com arame de forma a facilitar a entrada de animais e pessoas não autorizadas.

- a. Não há placa de identificação na chegada do reservatório.

Entrada do reservatório.

- Colocação de placa de identificação contendo as informações necessárias em tamanho adequado de forma a facilitar o rápido entendimento das instalações do local e da responsável de forma clara e duradoura.

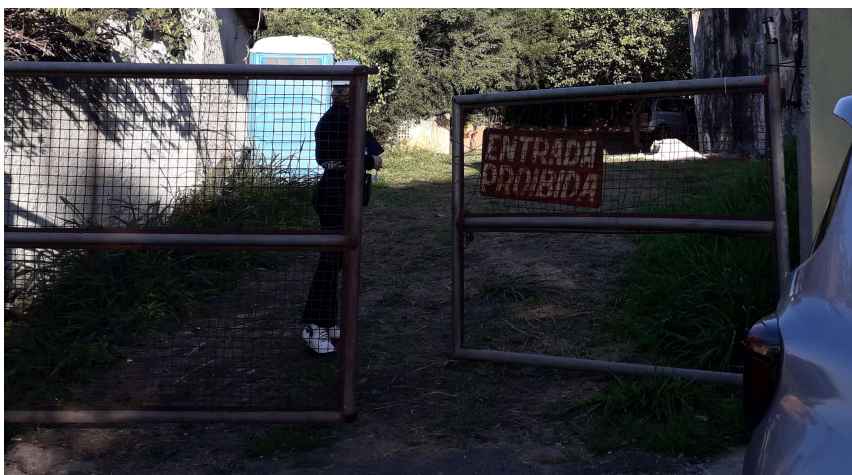
### FOTO 2

- b. No portão de entrada falta parte da tela inferior e o ponto de fixação está improvisado com arame de forma a facilitar a entrada de animais e pessoas não autorizadas.

Entrada do Reservatório

- Providenciar a recuperação do portão de forma a gerar mais proteção para o entorno do reservatório dificultando a entrada de animais e pessoas não autorizadas.

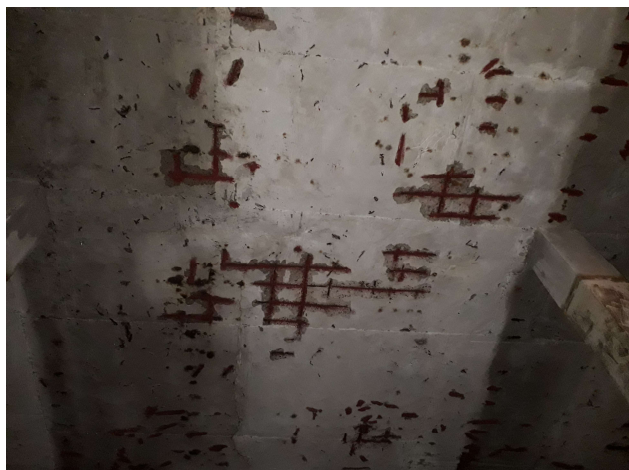
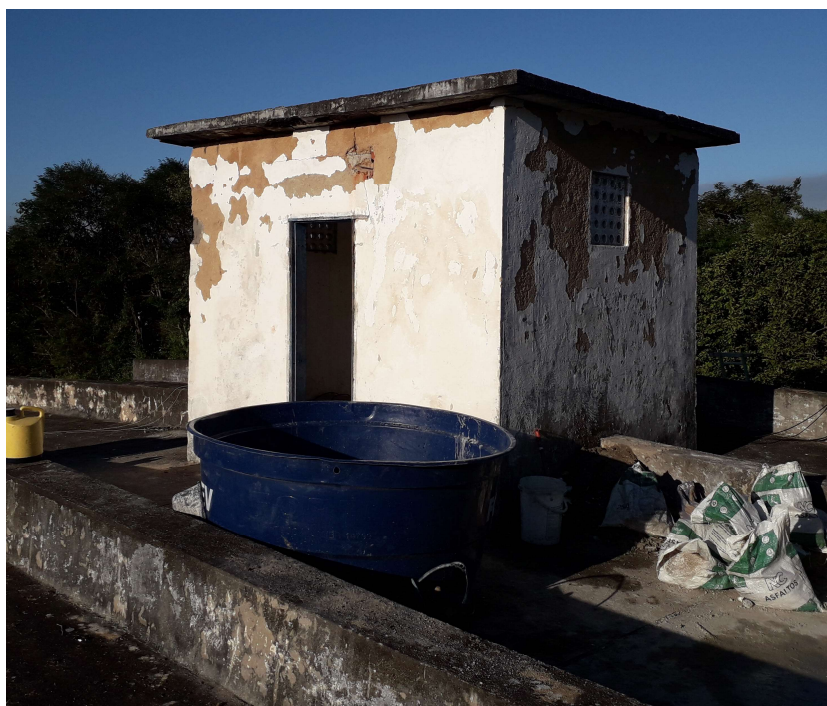
**FOTO 3**

- Condições de conservação do reservatório incluindo sua estrutura estão aquém do esperado, à parte externa e interna das paredes do reservatório apresenta descascamento de pintura e de parte do revestimento em alguns pontos deixando parte do aço amostra, o acesso na parte superior que serve de ventilação está sem a porta e sem tela, permitindo desta forma a entrada de passaros de grande porte e até mesmo de pessoas.

- c. Condições de conservação do reservatório incluindo sua estrutura estão aquém do esperado, à parte externa e interna das paredes do reservatório apresenta descascamento de pintura e de parte do revestimento em alguns pontos deixando parte do aço amostra, o acesso na parte superior que serve de ventilação está sem a porta e sem tela permitindo desta forma a entrada de passaros de grande porte e até mesmo de pessoas.

Tanque do Reservatório.

- Recuperar a estrutura os revestimentos e as trincas das paredes e providenciar porta e telas para o acesso do reservatório.

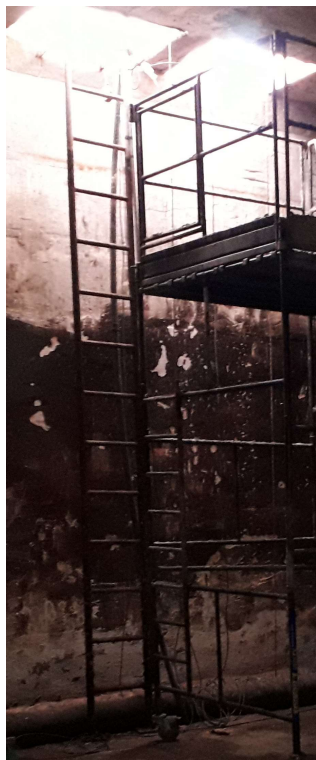
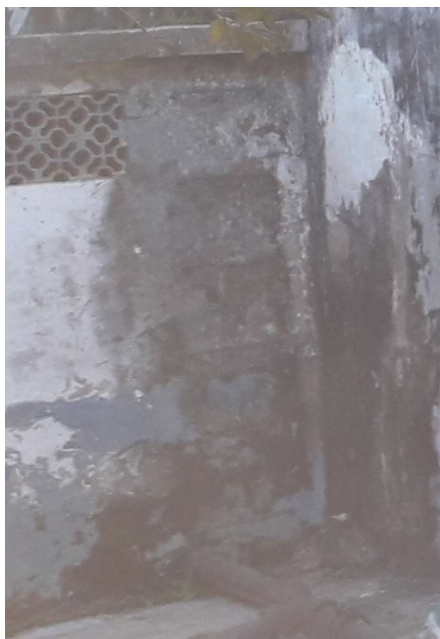
**FOTO 4**

- As escadas de acesso externa e interna apresentam pontos de oxidação e não são dotadas de guarda corpos.
- Local não é provido de para raios de proteção contra descargas atmosféricas e nem iluminação par serviços noturnos.

- d. As escadas de acesso externo e interno apresentam pontos de oxidação e não são dotadas de guarda corpos.

Acesso ao tanque do reservatório

- Realizar recuperação da superfície oxidada da escada e providenciar a colocação de guarda corpos nelas, ou apresentar outra solução adequada às normas.

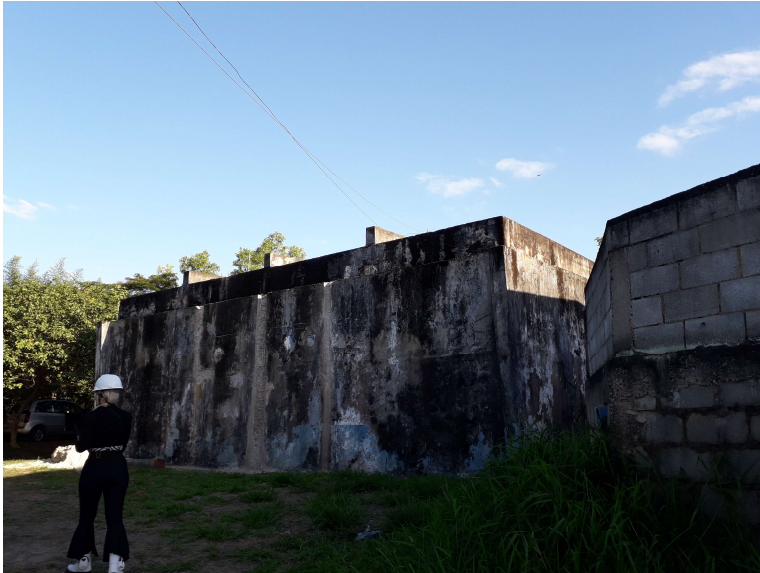
**FOTO 6**

- f. Local não é provido de para-raios de proteção contra descargas atmosféricas e nem iluminação para serviços noturnos.

Reservatório e seu entorno.

- Providenciar instalação de para-raio e iluminação de acordo com as normas técnicas.
