## **RELATÓRIO DE FISCALIZAÇÃO AGENERSA/CASAN Nº 001/2025**

| <b>UNIDADE/OBRA FISCALIZADA</b> | Rua Albino Paiva – Senador Camará- RJ | | |
| <b>OBJETIVO DA FISCALIZAÇÃO</b> | Verificar falta de abastecimento de água | | |
| <b>PERÍODO DE FISCALIZAÇÃO</b> | 13/01/2025 | | |

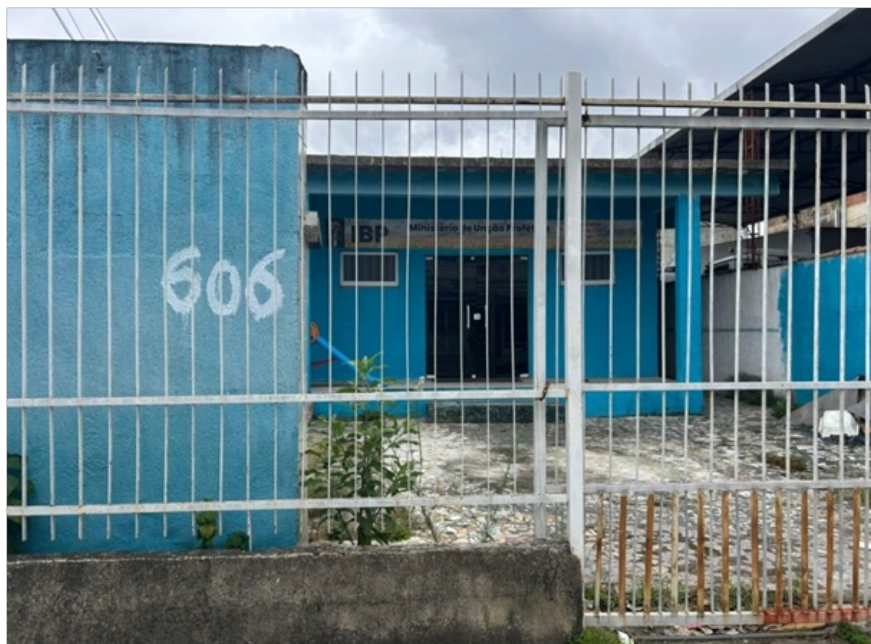
Na vistoria foi verificado que o imóvel de nº 606 (frente) tratava-se de uma de uma igreja (foto 01). No momento da vistoria a Equipe de Fiscalização/CASAN não encontrou ninguém no imóvel para dar mais informações. Foi constatado que no fundo do imóvel haviam edificações.

Foto 1 - Imóvel de nº 606 (frente), Rua Albino Paiva - Senador Camará

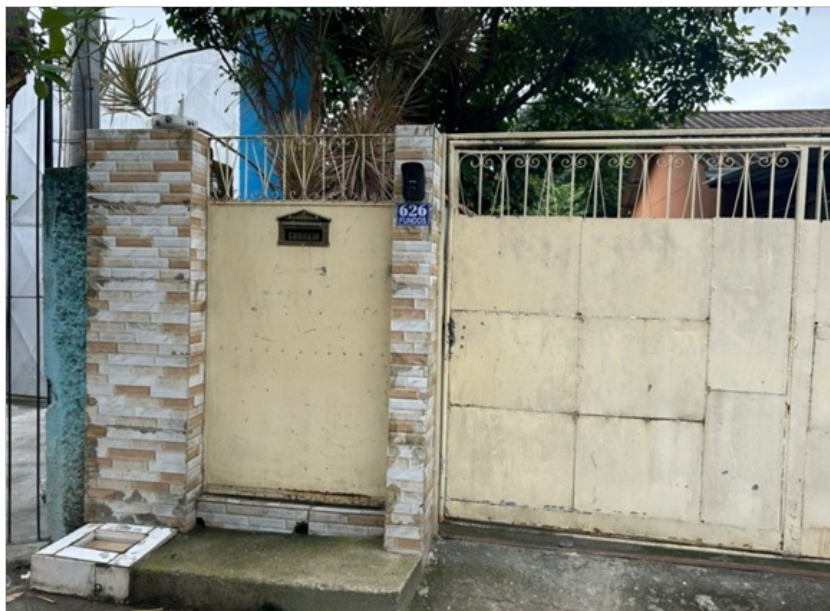
ü **Imóvel nº 626 (fundos) térreo:** Moradora Elizabete informou que o abastecimento de água do imóvel é insuficiente, ou seja, a água chega fraca. Citou ainda que, em dias com temperatura mais elevada a água chega até no máximo 7:00 horas da manhã e depois desse horário cessa-se o abastecimento, retornando apenas às 22:00 horas. A equipe de Fiscalização/CASAN constatou, no momento da vistoria, que a pressão manométrica tendia a zero MCA (insuficiente) (fotos 2 e 3).

Foto 2 - Imóvel nº 626 (fundos), Rua Albino Paiva

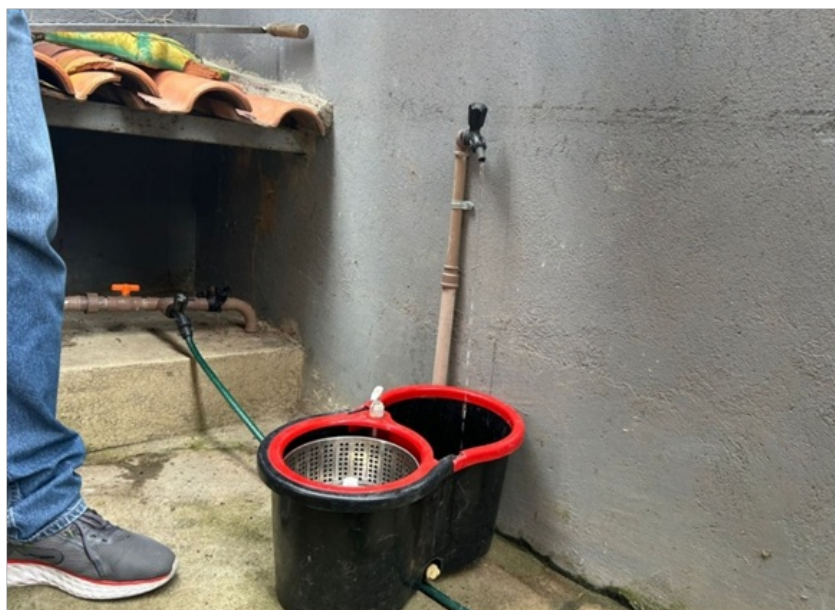
Foto 3 - Pressão de água insuficiente abastecer o reservatório superior

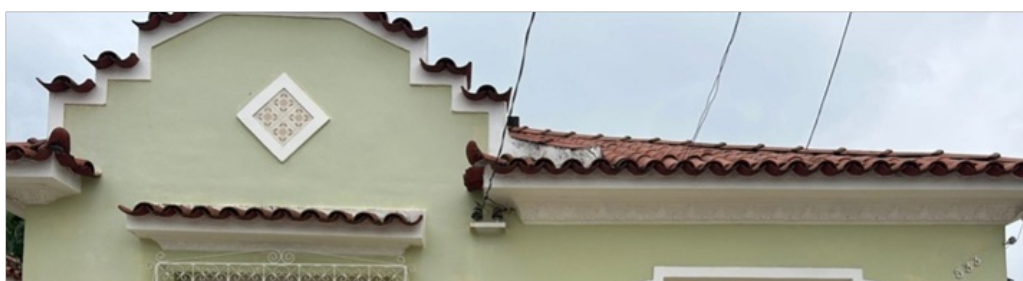
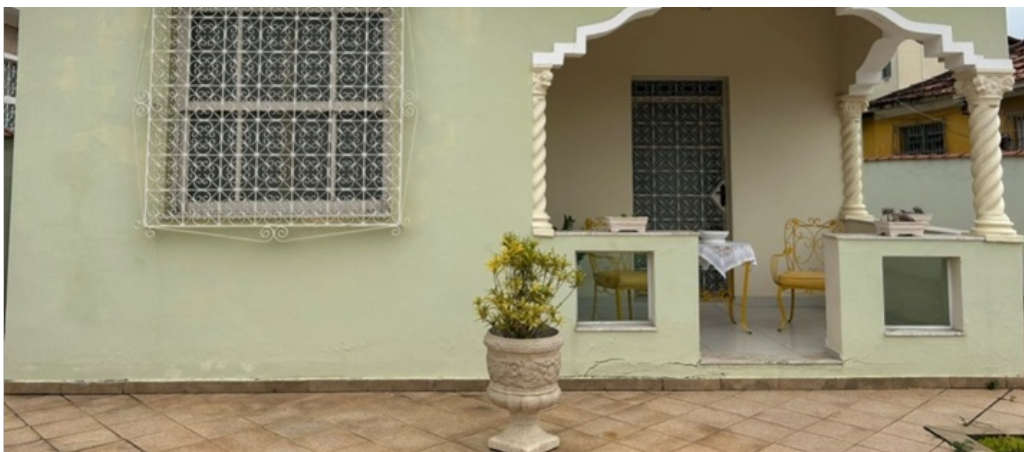
ü **Imóvel nº 533, térreo:** Moradora Leonor informou que não falta água em sua residência. No momento da vistoria o imóvel estava com abastecimento. Foi medido 10 MCA de pressão manométrica (fotos 4 e 5).

Foto 4 - Imóvel nº 533, Rua Albino Paiva

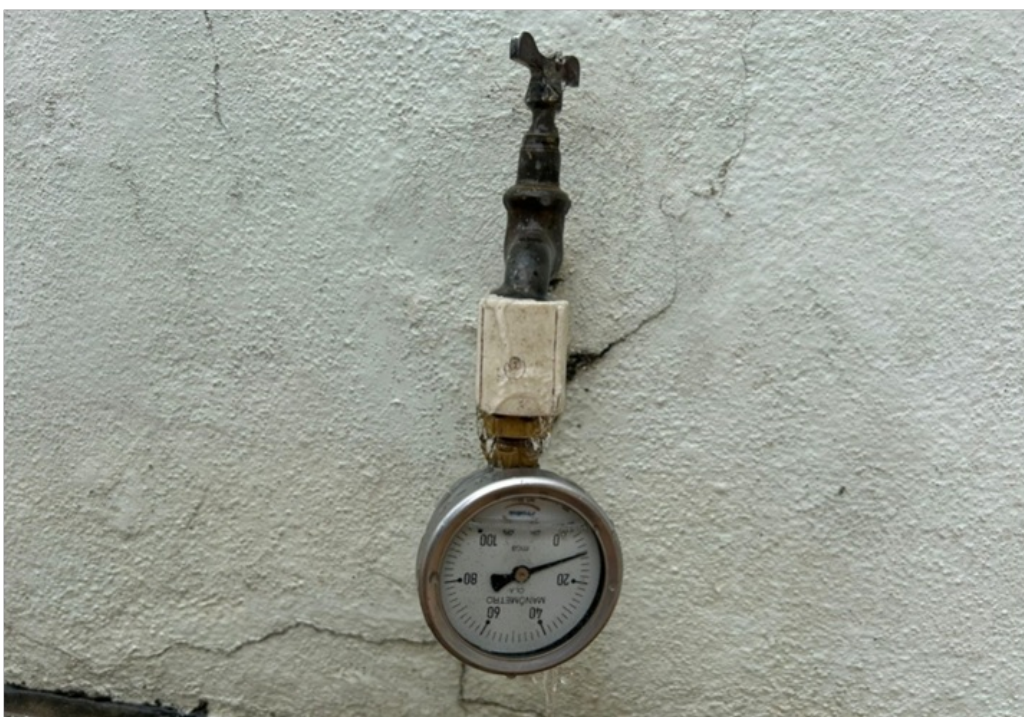
Foto 5 - Pressão manométrica medida de 10 MCA no imóvel nº 533, Rua Albino Paiva

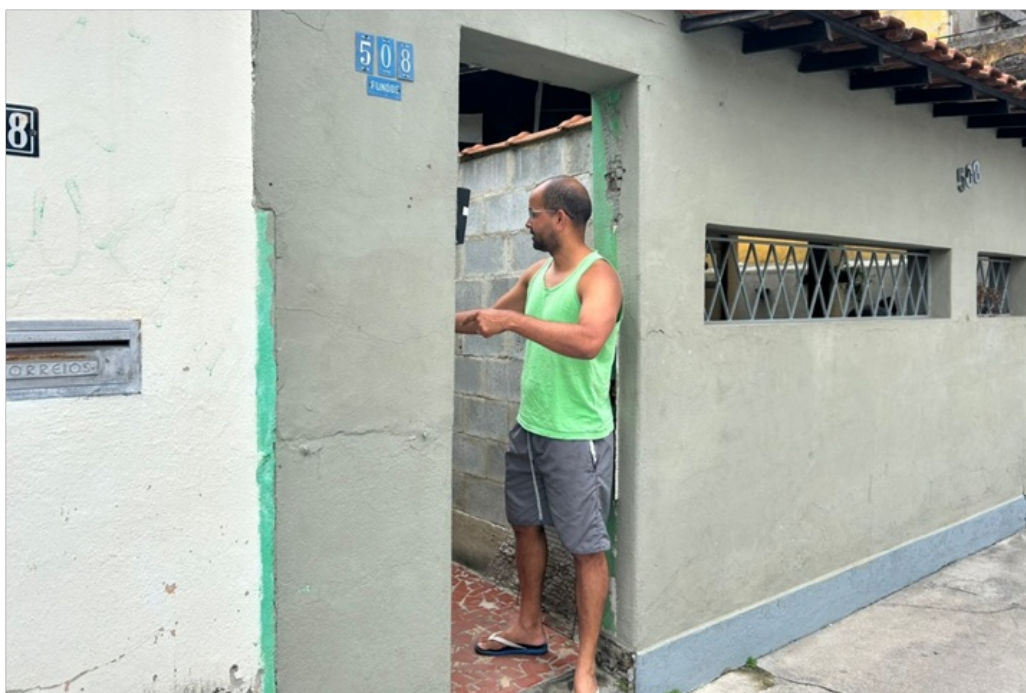
ü **Imóvel nº 508, térreo:** Morador Anderson informou que o abastecimento de água em seu imóvel é insuficiente. No momento da vistoria o imóvel estava com abastecimento. Foi medido 3 MCA de pressão manométrica (fotos 6 e 7).

Foto 6 - Imóvel 508, Rua Albino Paiva

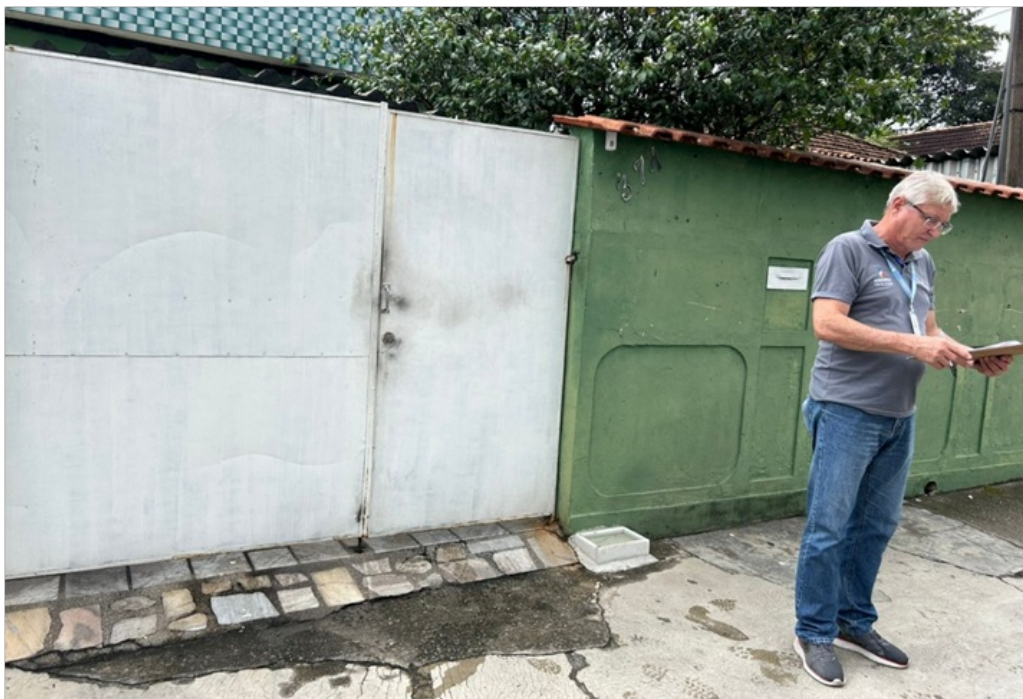
ü **Imóvel n° 374, térreo:** Moradora Suelen informou que não falta água em sua residência. No momento da vistoria o imóvel estava com abastecimento. Foi medido 4 MCA de pressão manométrica (fotos 8 e 9).

Foto 8 – Imóvel n° 374, Rua Albino Paiva

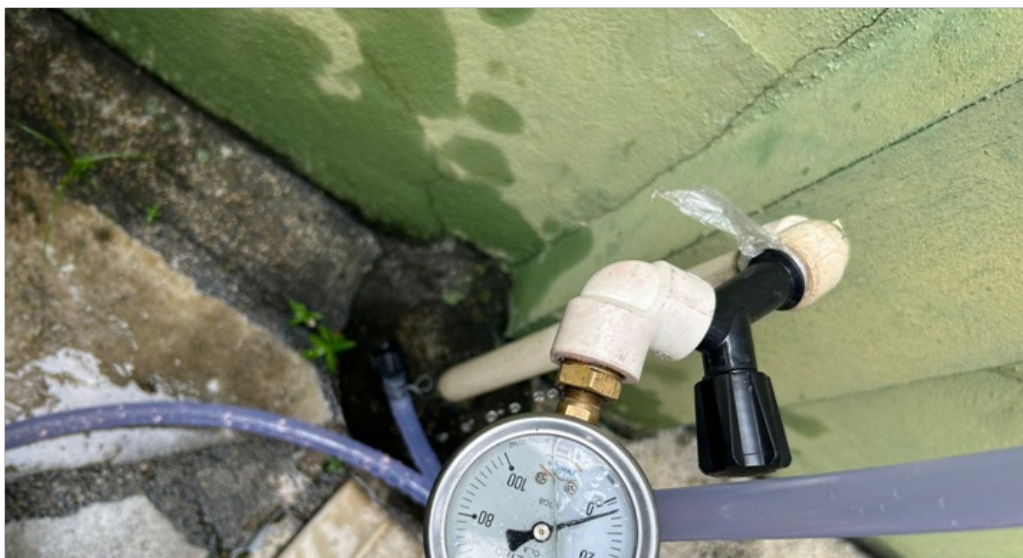
Foto 9 – Pressão manométrica medida de 4 MCA no imóvel nº 374

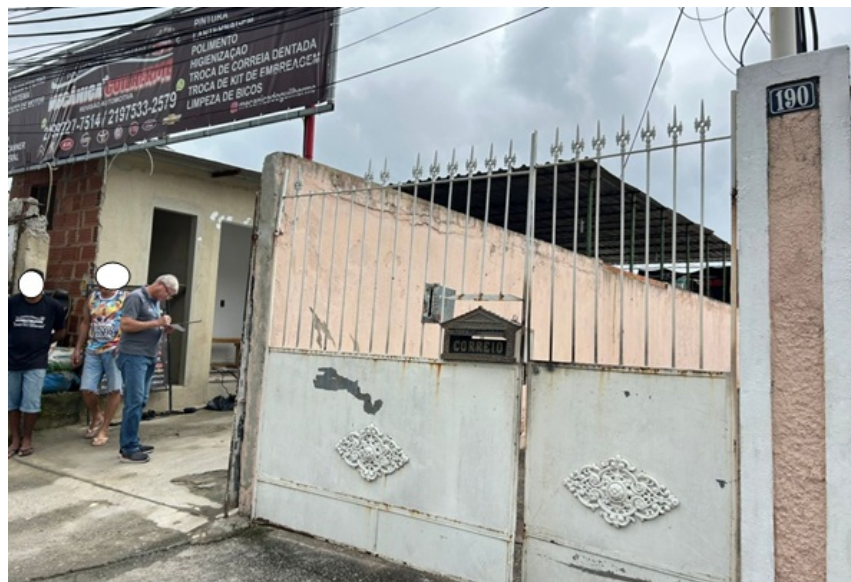
ü **Imóvel nº 190, térreo:** No local funciona uma oficina mecânica. No momento da vistoria o imóvel estava com abastecimento. Foi medido 8 MCA de pressão manométrica (fotos 10 e 11).

Foto 10 - Imóvel nº 190, Rua Albino Paiva

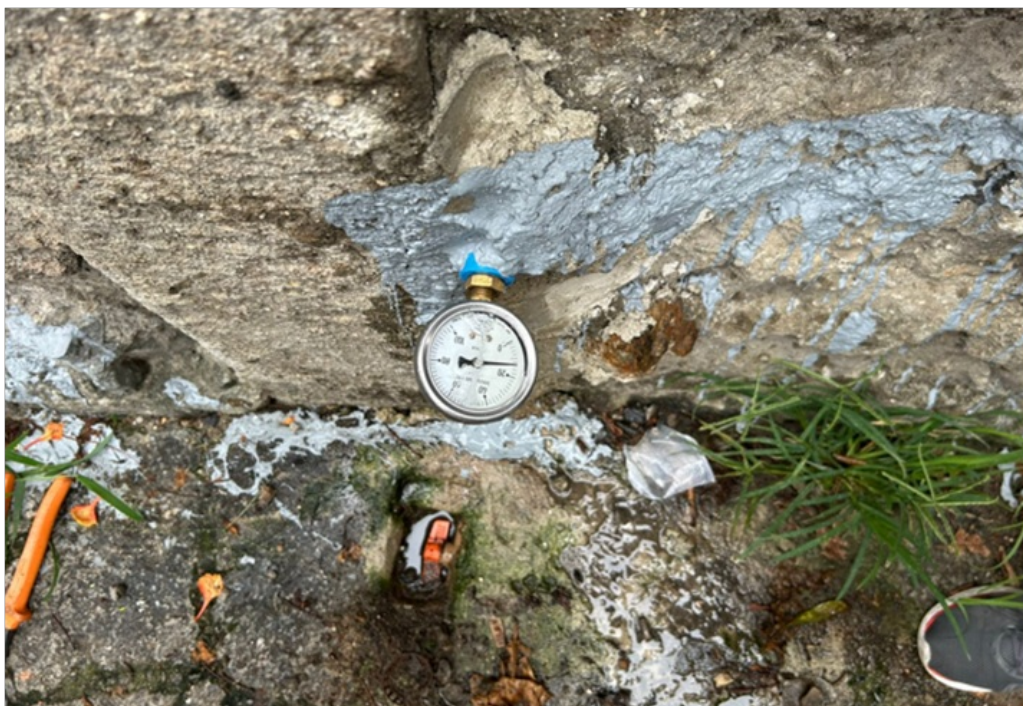
Foto 11 – Pressão manométrica medida de 8 MCA no imóvel nº 190

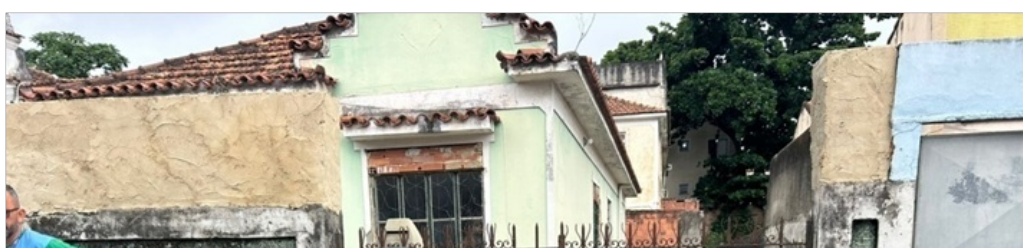
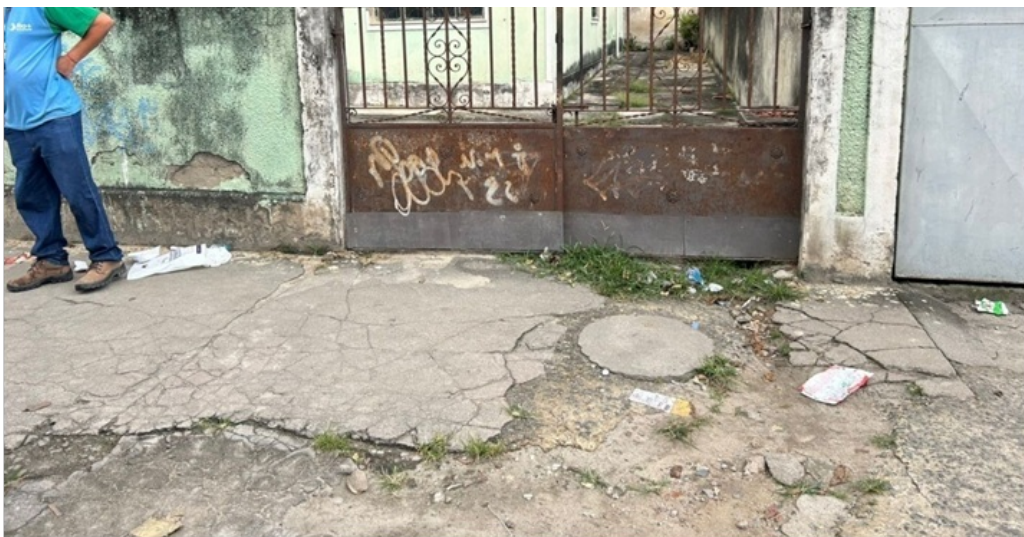
Com relação às intervenções feitas pela concessionária, constatou-se que de fato foram realizadas algumas que estão registradas abaixo (fotos 13, 14, 15 e 16), mas que ainda não foram suficientes para achar a causa da queda da pressão manométrica do lado par da rua.

Foto 13 - Troca de ramal danificado, nº 493

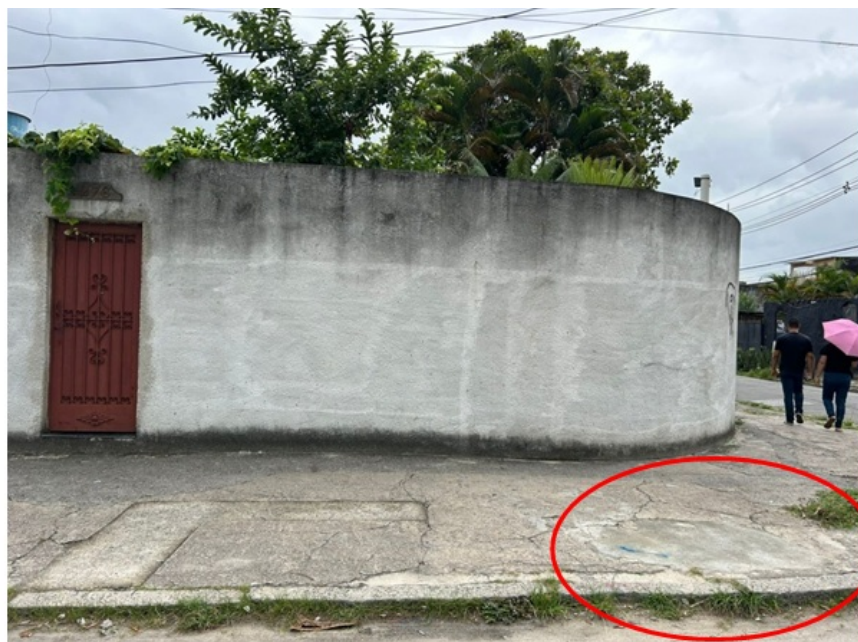
Foto 14 - Vazamento na calçada reparado, nº 276

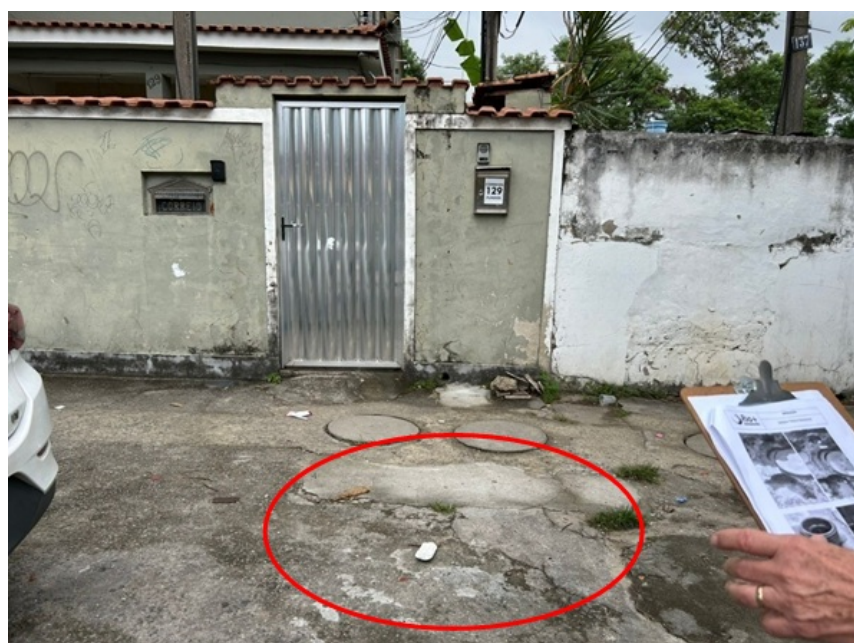
Foto 15 - Vazamento na calçada do imóvel nº 129 reparado

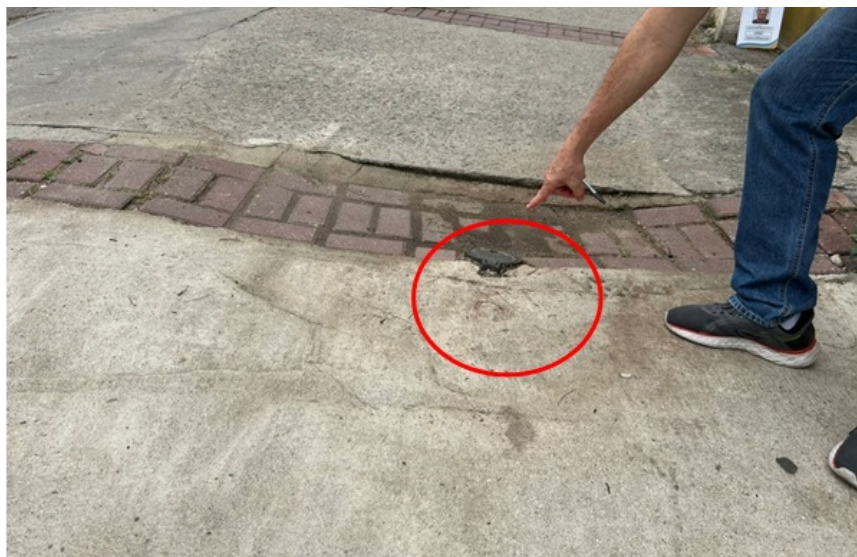
Foto 16 - Substituição de registro DN 150 mm que estava travado com a comporta aberta
