## RELATÓRIO DE FISCALIZAÇÃO

1 - RF AGENERSA/CASAN N° 001/2026		RF - Emergencial (x) Programado ( ) À Distância ( )	
2 – Data da Fiscalização:  08/01/2026		3 – Empresa Fiscalizada:  CEDAE	4 – CNPJ:  33.352.394/0001-04
5 – Endereço da Fiscalização:  Estr. Rio São Paulo, KM 32		6 – Bairro:  Jardim Guandu	7 – Município:  Nova Iguaçu
8 – OBJETIVO DA FISCALIZAÇÃO: Identificar os fatores que ocasionaram o incidente e as ações de correção executadas pela companhia.			
9 – PERÍODO DA FISCALIZAÇÃO: 08/10/2026 às 13h30.			
10 – DESCRIÇÃO DOS FATOS RELEVANTES NA FISCALIZAÇÃO:  Em 8 de janeiro de 2026, a equipe de fiscalização da AGENERSA realizou uma vistoria emergencial na Estação de Tratamento de Água (ETA) Guandu. O objetivo foi apurar as causas da paralisação na produção de água ocorrida no período da tarde de 7 de janeiro de 2026, em decorrência do vazamento em uma tubulação de condução de água tratada destinada ao Reservatório Marapicu.  Durante a diligência, os técnicos foram acompanhados pelo Sr. Wilton Lemos, Chefe do Departamento de Operação.  A equipe deslocou-se até a Estação Elevatória de Alto Recalque do Guandu (ARG) para avaliar o ponto de falha. Verificou-se que o incidente f

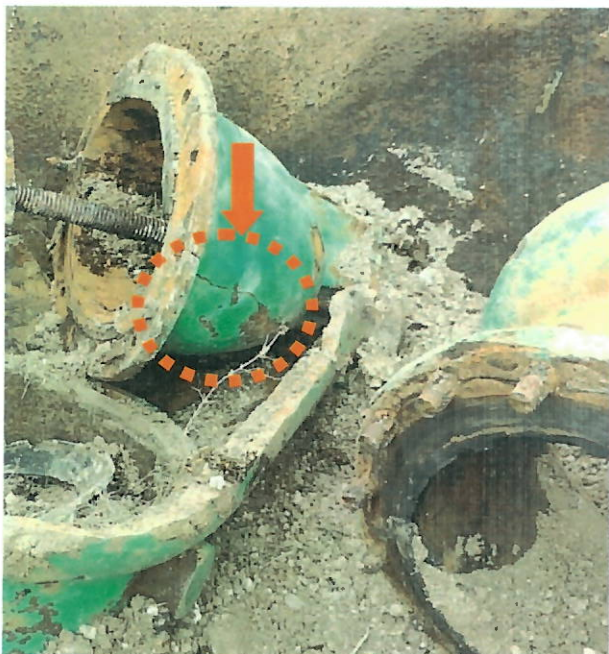
A fiscalização confirmou a execução do reparo mediante a instalação de um flange cego. No momento da vistoria, não havia vazamentos, indicando a eficácia do serviço. Ao analisar a válvula danificada por fadiga do material, constatou-se que a comporta foi expelida pela pressão hidráulica exercida pela água.

Foto 1- Detalhe da trinca por fadiga do material.

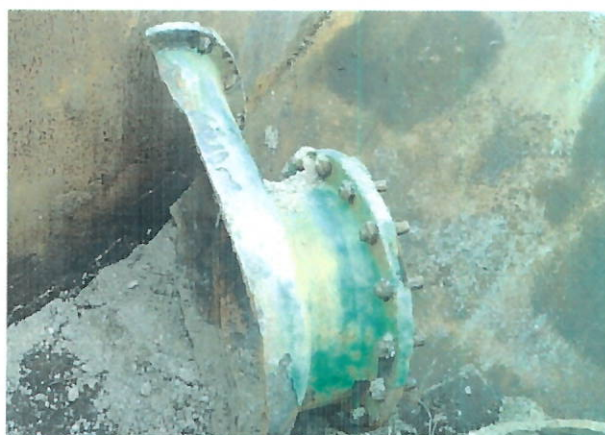
Foto 2 - Detalhe do corpo da válvula (rompido por fadiga do material).

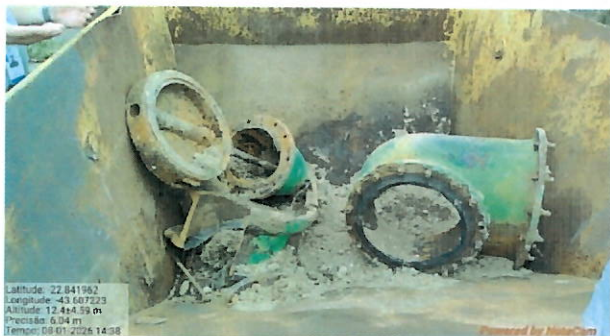
Foto 3 - Detalhe da comportada da válvula que foi expelida e parte do corpo da válvula rompida por fadiga

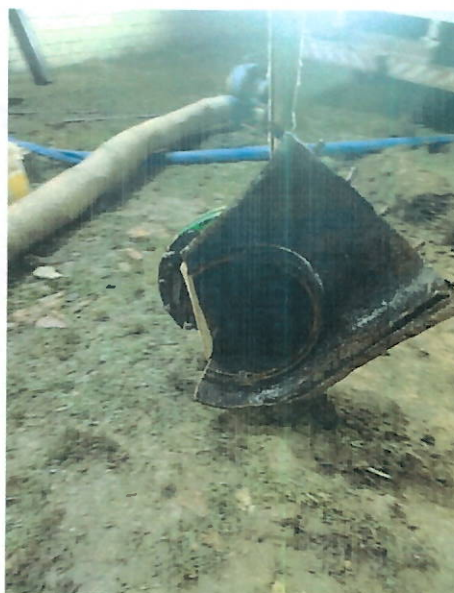
Foto 4 - Detalhe da comportada da válvula que foi expelida e parte do corpo da válvula rompida por fadiga.

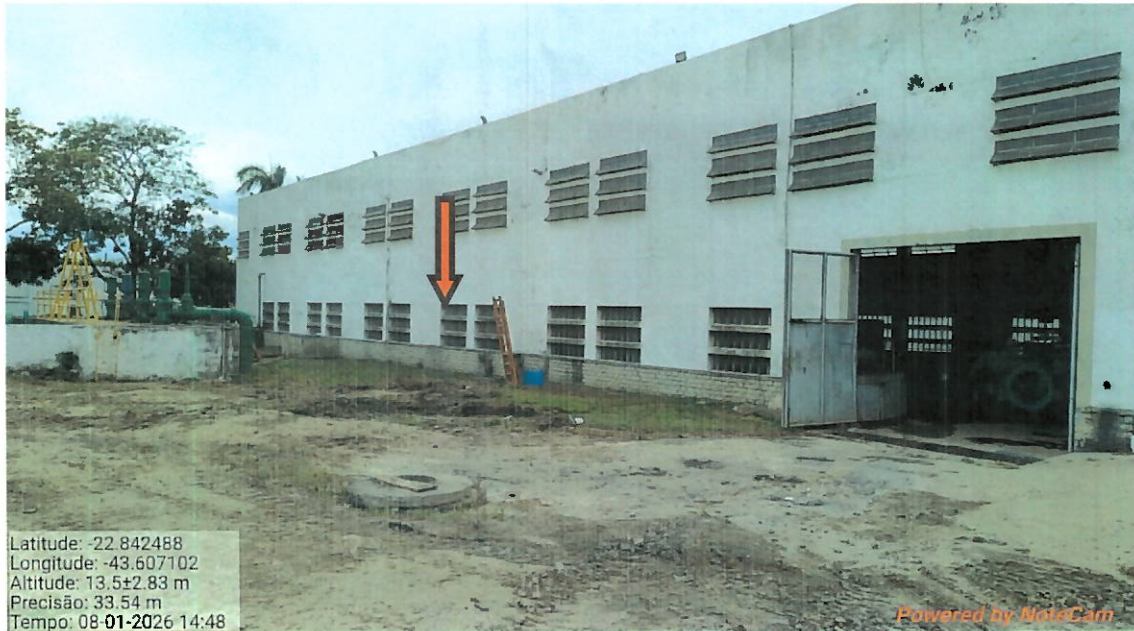
Este desligamento provocou o refluxo da água que seguia para o Reservatório Marapicu, resultando no alagamento da área onde se encontram instalados os conjuntos motobombas da ARG. Adicionalmente, houve o extravasamento de água em áreas da ETA, posteriormente direcionada à rede de drenagem e ao canal extravasor da estação.

Foto 5 - Prédio onde se localizam os grupos de motobombas Elevatório do Alto Recalque do Guandu – ARG com destaque da localização do poço de visita onde estava instalada a válvula de fechamento. Na ocorrência do refluxo da água, após o rompimento da válvula esta área ficou alagada, com transbordamento pelas janelas e invasão de águas pela porta do imóvel.

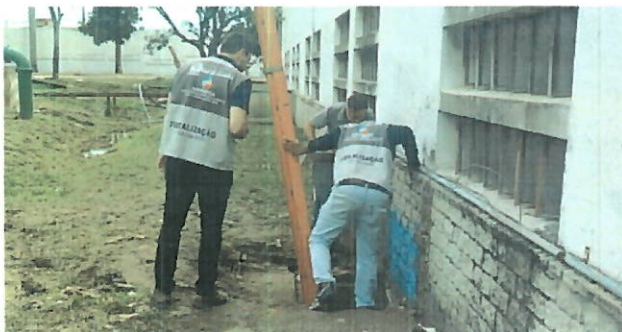
Foto 6 - Inspeção do poço de visita onde se localizava a válvula de fechamento.

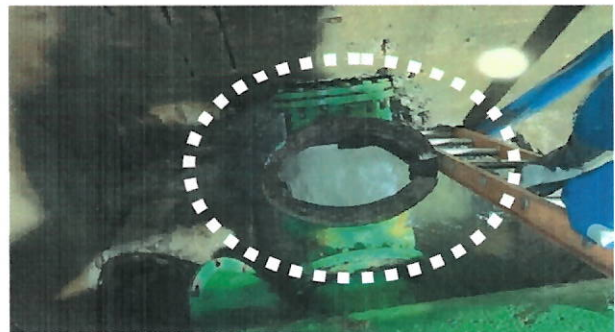
Foto 7 - Detalhe do corpo da válvula após a contenção e seu eixo ser expelido pela pressão hidráulica.

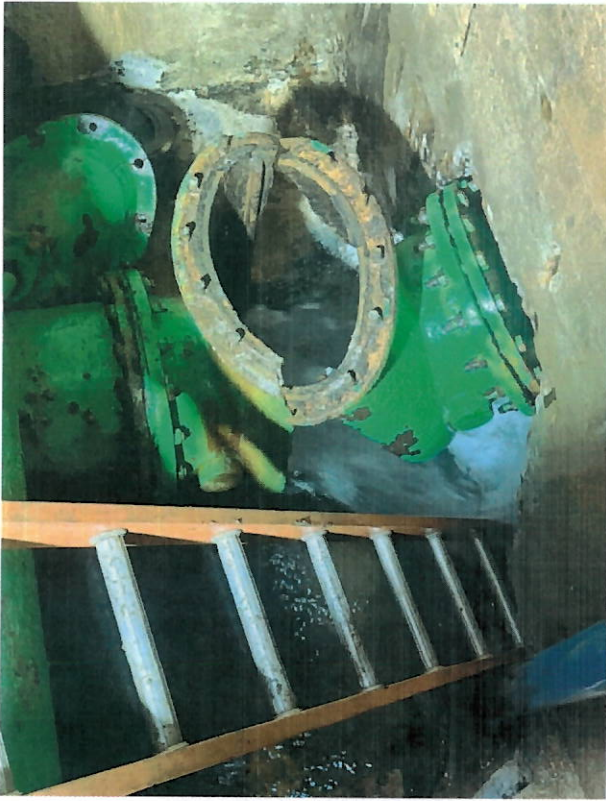
Foto 8 - Detalhe do corpo da válvula após a contenção e seu eixo ser expelido pela pressão hidráulica, observa-se que após a válvula havia um fechamento com um flange cego.

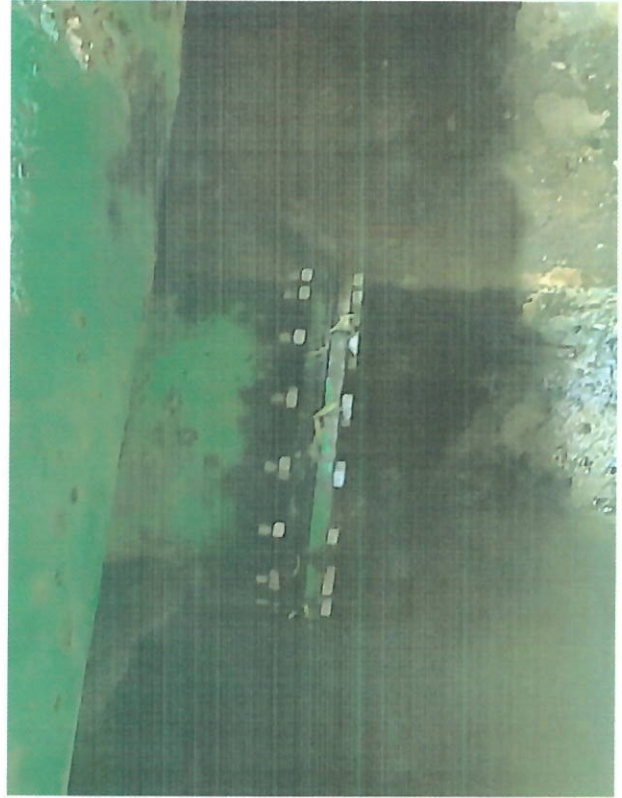
Foto 9 - Conserto realizado retirou-se a válvula danificada e sem utilidade e instalou-se um flange cego em seu lugar.

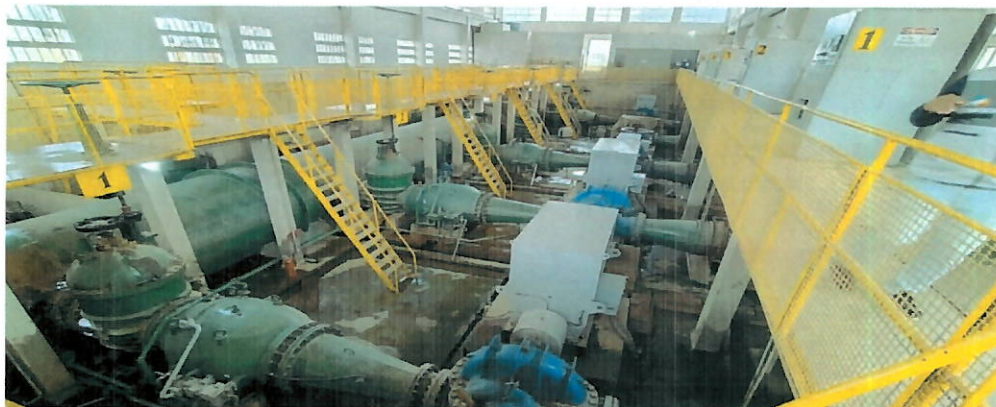
Foto 10 - Vista geral da localização das motobombas da Elevatória do Alto Recalque do Guandu – ARG. Este local foi inundado pelas águas do refluxo das adutoras que abastecem o Reservatório do Marapicu.

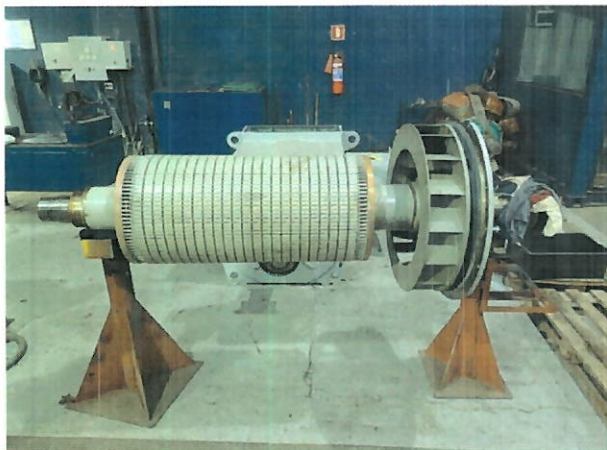
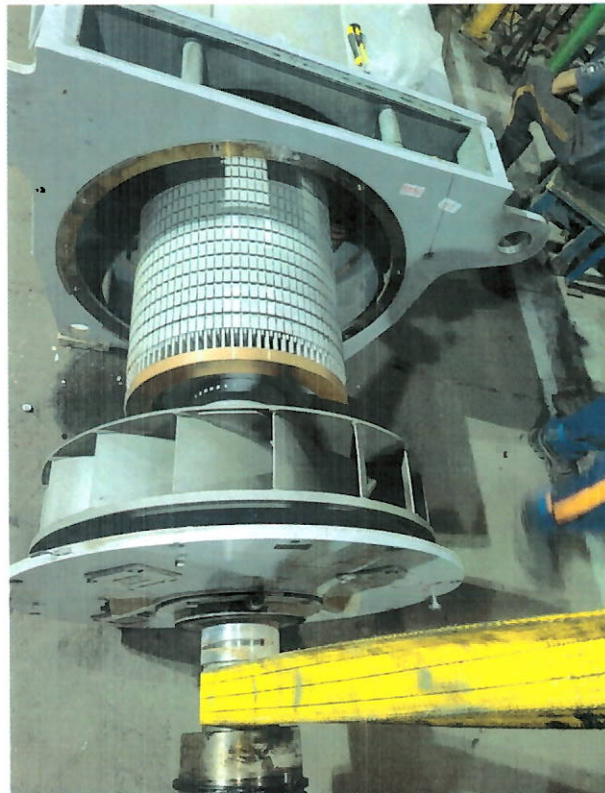
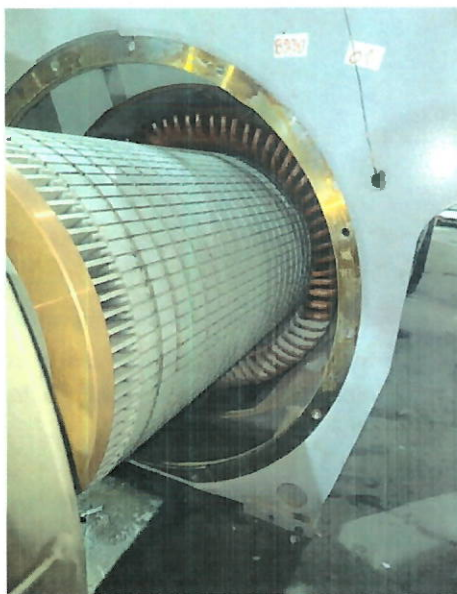
Fotos 11, 12 e 13 - Detalhe dos motores do Alto Recalque do Guandu- ARG na bancada da firma contratada para efetuar a secagem dos componentes dos motores e posterior teste de funcionamento.

- a) Informar a condição dos motores da ARG após a realização dos procedimentos de secagem e testes de funcionamento;
- b) Informar a vazão de água produzida após o incidente, bem como as manobras operacionais efetuadas;
- c) Apresentar relatório elaborado pela equipe de assistência social no canal extravasor, indicando a situação constatada após o incidente.
