Agência Reguladora de Energia e Saneamento Básico do Estado do Rio de Janeiro

## **RELATÓRIO DE FISCALIZAÇÃO AGENERSA/CASAN Nº 003/2026**

<b>PROCESSO</b>	480002/000963/2026		
<b>CONCESSIONÁRIA</b>	Concessionária Águas do Rio	<b>BLOCO</b>	4
<b>REPRESENTANTES DA CONCESSIONÁRIA</b>	Alexandre Pacheco; Thiago Silva; Pablo.		
<b>UNIDADE/OBRA FISCALIZADA</b>	ERES Queimados I		
<b>ENDEREÇO DA UNIDADE/OBRA FISCALIZADA</b>	Rua das Andradas – Queimados/ RJ		
<b>TIPO DE FISCALIZAÇÃO</b>	Programada		
<b>OBJETIVO DA FISCALIZAÇÃO</b>	Avaliar condições estruturais, operacionais e sanitárias do reservatório		
<b>MOTIVO DA FISCALIZAÇÃO</b>	Fiscalização Programada		
<b>PERÍODO DE FISCALIZAÇÃO</b>	27/01/2025

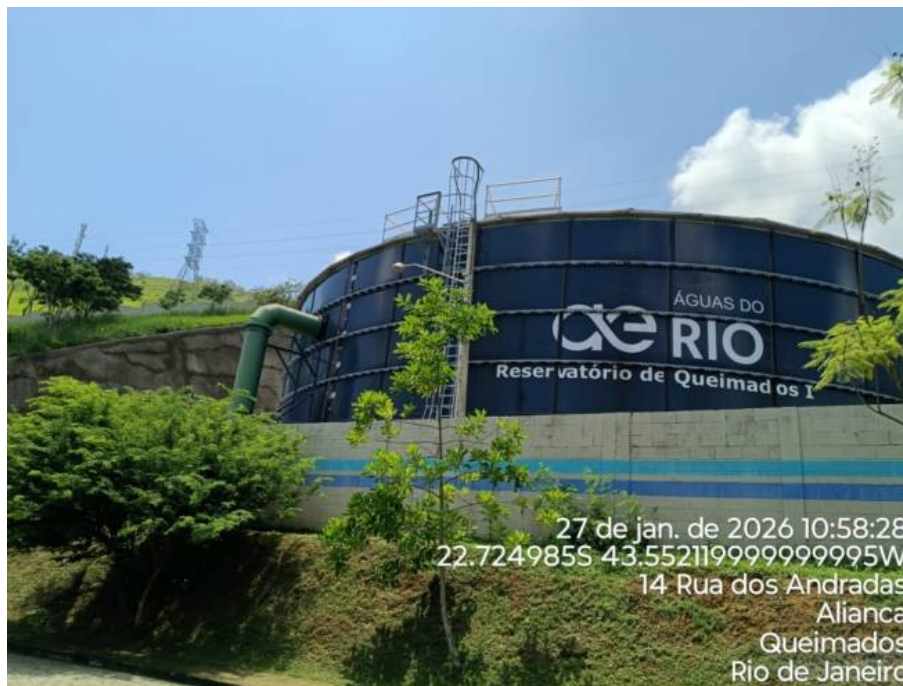
Foto 1: Reservatório Queimados I.

O Reservatório Queimados I consiste em reservatório apoiado, com uma única célula, capacidade de armazenamento de 5.000 m<sup>3</sup>, destinado ao atendimento da área de influência do município de Queimados. As tubulações associadas apresentam os seguintes diâmetros nominais: DN 500 para entrada (recalque) e saída (distribuição), DN 600 para extravasão e DN 600 para descarga de fundo.

Na data da vistoria, o reservatório encontrava-se fora de operação, tendo sido informado pela concessionária que, em função das condições de produção do sistema de abastecimento, a água vem sendo direcionada diretamente à rede distribuidora, sem passagem pelo reservatório.

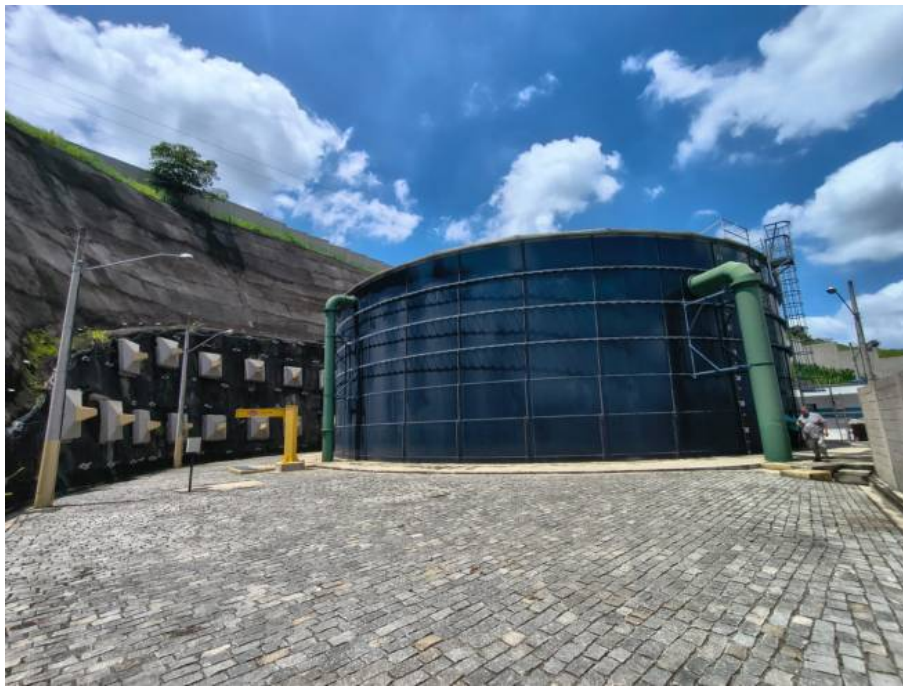
A unidade encontra-se devidamente identificada e apresenta estrutura física em boas condições de conservação, não tendo sido observadas fissuras, trincas, rachaduras, ferragens aparentes, vazamentos ou sinais relevantes de umidade. A pintura externa e interna encontra-se em bom estado.

O entorno do reservatório apresenta limpeza satisfatória, não tendo sido identificado acúmulo de resíduos sólidos ou trânsito de animais. Observou-se, ainda, que foram executadas obras de contenção no terreno, com o objetivo de reduzir riscos de instabilidade geotécnica, as quais se encontram em condições adequadas.

Foto 2: Reservatório com pintura recente e boas condições estruturais. Talude com obra de contenção.

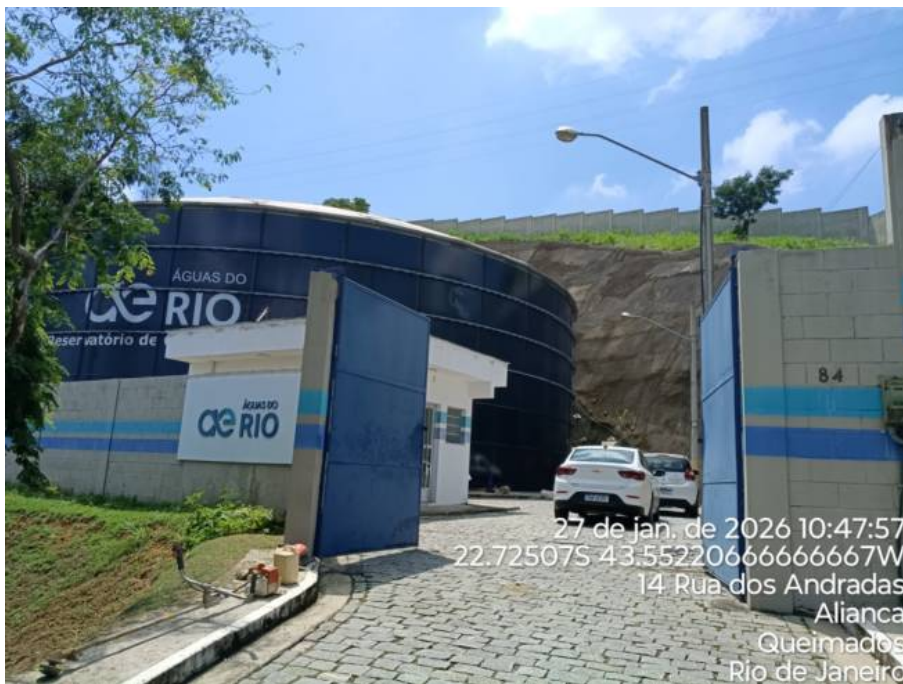
Quanto ao isolamento da área, verificou-se que o reservatório dispõe de delimitação física compatível, atendendo ao requisito de restrição de acesso. As escadas de acesso, guarda-corpos e demais elementos de circulação apresentam-se conservados e em conformidade com os requisitos de segurança.

Foto 3: Área de acesso com a devida identificação e delimitação adequada do terreno.

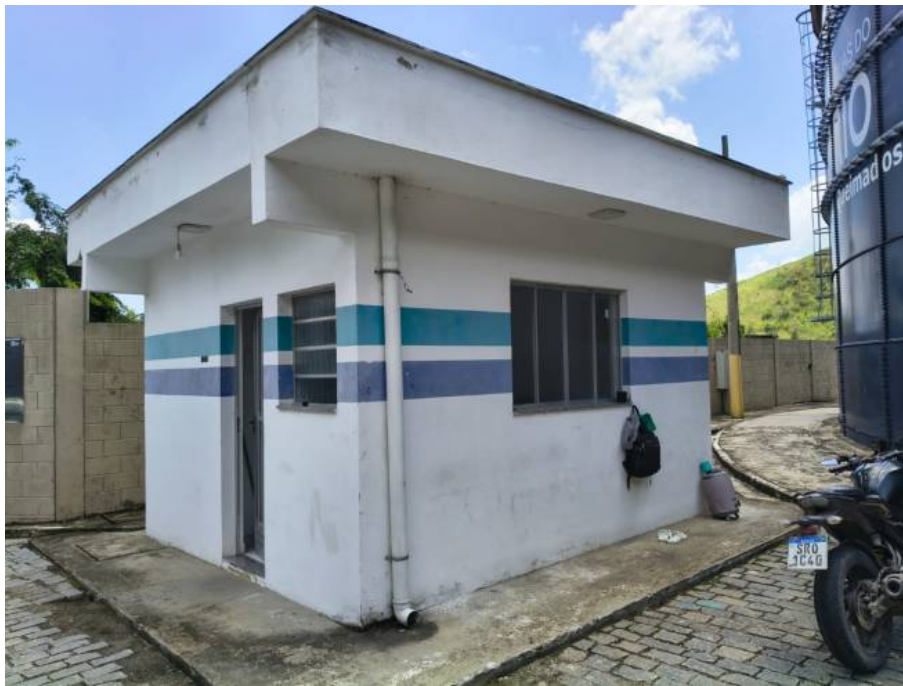
Guarita para funcionários em boas condições estruturais.

Foto 4: Guarita.

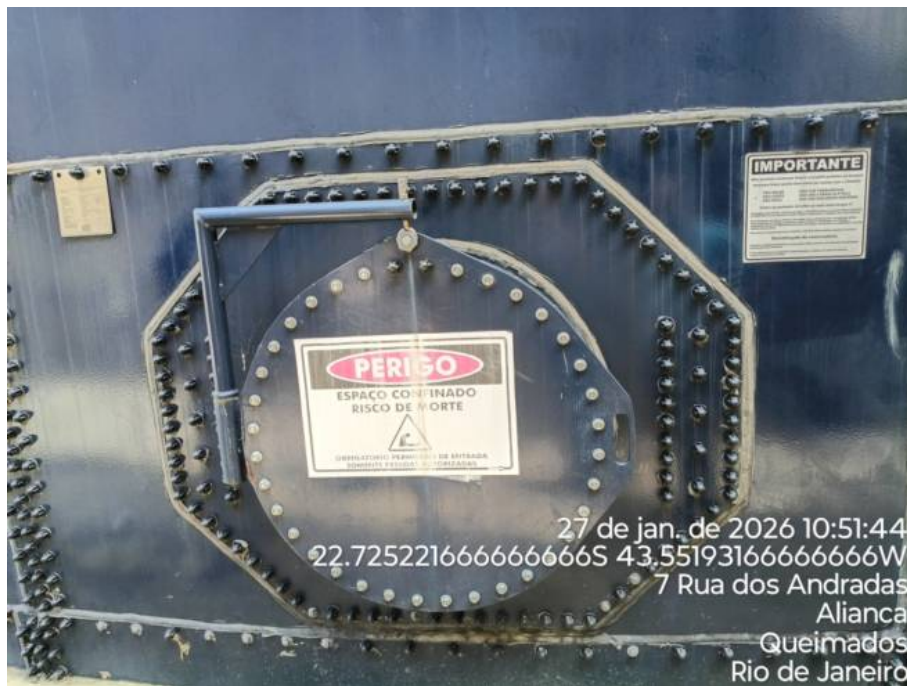
Considerando que o reservatório encontrava-se fora de operação na data da vistoria, não se aplicam, no momento, as avaliações relativas à recloração, periodicidade de limpeza e desinfecção, bem como medições operacionais associadas à lâmina d'água. A abertura de inspeção apresenta tampa com travamento.

Foto 5: Acesso para inspeção/limpeza.

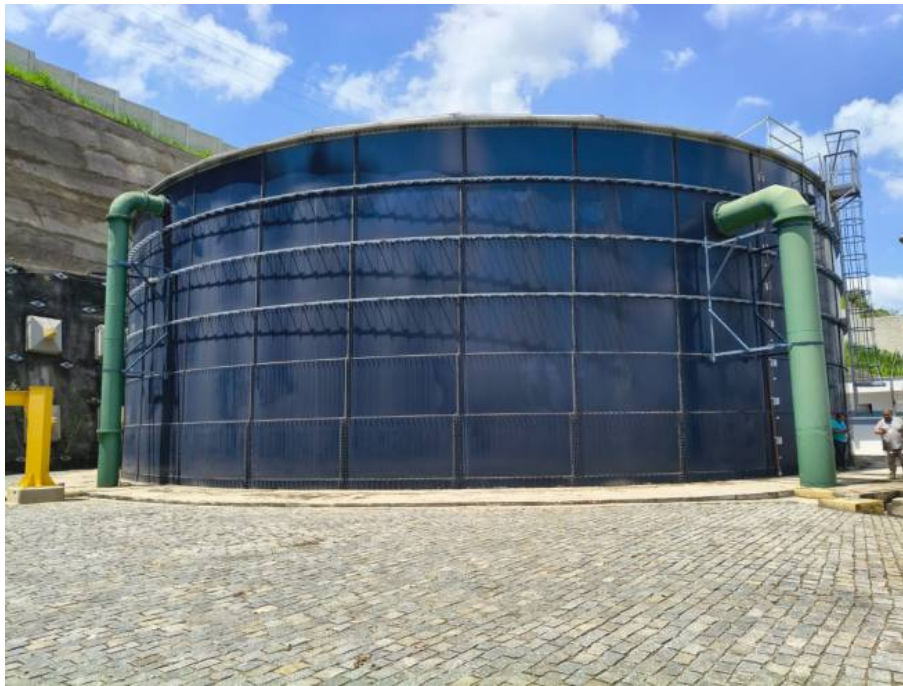
As válvulas de fechamento de fluxo, tanto na entrada quanto na saída, encontram-se instaladas e em condições adequadas.

Foto 6: Tubulações de extravasamento e de entrada em boas condições estruturais, bem como escada de acesso disposta adequadamente.
