RELATÓRIO DE FISCALIZAÇÃO AGENERSA/CASAN Nº 004/2026

PROCESSO	480002/000963/2026		
CONCESSIONÁRIA	Concessionária Águas do Rio	BLOCO	4
REPRESENTANTES DA CONCESSIONÁRIA	Alexandre Pacheco; Thiago Silva; Pablo.		
UNIDADE/OBRA FISCALIZADA	ERES Camburi		
ENDEREÇO DA UNIDADE/OBRA FISCALIZADA	Rua Arruda Negreiros – Queimados - RJ		
TIPO DE FISCALIZAÇÃO	Programada		
OBJETIVO DA FISCALIZAÇÃO	Avaliar condições estruturais, operacionais e sanitárias do reservatório		
MOTIVO DA FISCALIZAÇÃO	Fiscalização Programada		
PERÍODO DE FISCALIZAÇÃO	27/01/2025

A equipe de fiscalização da AGENERSA realizou a Vistoria Programada na Estação de Reservação (ERES) Camburi, conforme solicitado no processo SEI-480002/000963/2026.

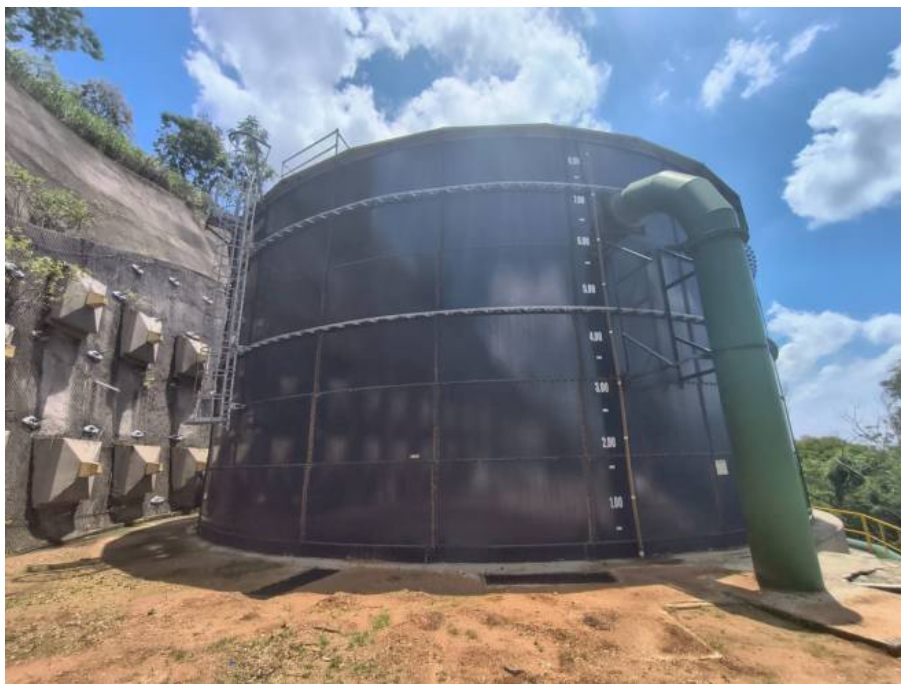
Foto 1: Reservatório Camburi.

O Reservatório Camburi consiste em reservatório apoiado, com uma única célula, capacidade de armazenamento de aproximadamente 2.500 m³, destinado ao atendimento da área de influência do município de Queimados. As tubulações associadas à unidade apresentam os seguintes diâmetros nominais: DN 300 para a tubulação de entrada (recalque), DN 500 para a tubulação de saída (distribuição), DN 500 para a tubulação de extravasão e DN 400 para a tubulação de descarga de fundo.

O abastecimento previsto para o reservatório é proveniente do Booster Austin – Queimados. Na data da vistoria, o reservatório encontrava-se fora de operação, tendo sido informado pela concessionária que, em razão das condições operacionais do sistema produtor, a água vem sendo direcionada diretamente à rede distribuidora, sem utilização do ativo de reservação.

1. Apresentar manifestação técnica formal que justifique a atual condição de inoperância do reservatório, considerando os registros recorrentes de intermitência no abastecimento de água no município inserido em sua área de influência, devendo ser encaminhados, quando existentes, estudos hidráulicos, operacionais ou outros documentos técnicos pertinentes à avaliação da referida condição.
2. Informar, de forma objetiva, a previsão para o início da operação do reservatório, incluindo, se aplicável, cronograma indicativo e condicionantes técnicos para a entrada em funcionamento do ativo.

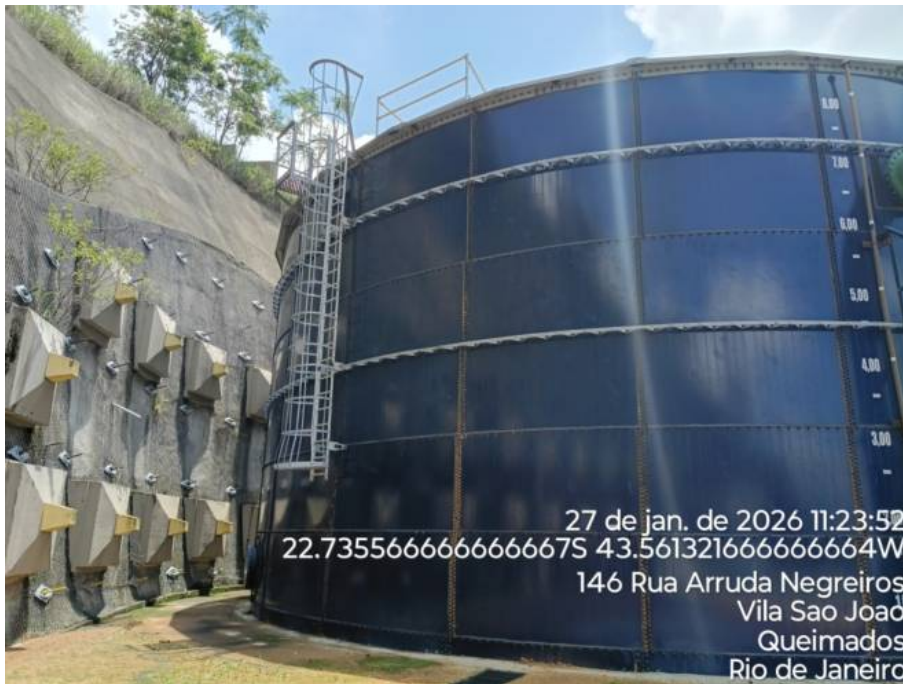
A unidade encontra-se devidamente identificada e apresenta boas condições de conservação estrutural, não tendo sido observadas fissuras, trincas, rachaduras, ferragens aparentes, vazamentos ou sinais relevantes de umidade. A pintura externa e interna encontra-se em bom estado.

Foto 2: Reservatório com pintura recente e boas condições estruturais. Talude com obra de contenção.

O entorno do reservatório apresenta condições adequadas de limpeza, não sendo identificado acúmulo significativo de resíduos sólidos ou trânsito de animais. Verificou-se a existência de obras de contenção executadas no terreno, com o objetivo de mitigar riscos de instabilidade geotécnica, as quais se encontram em condições satisfatórias.

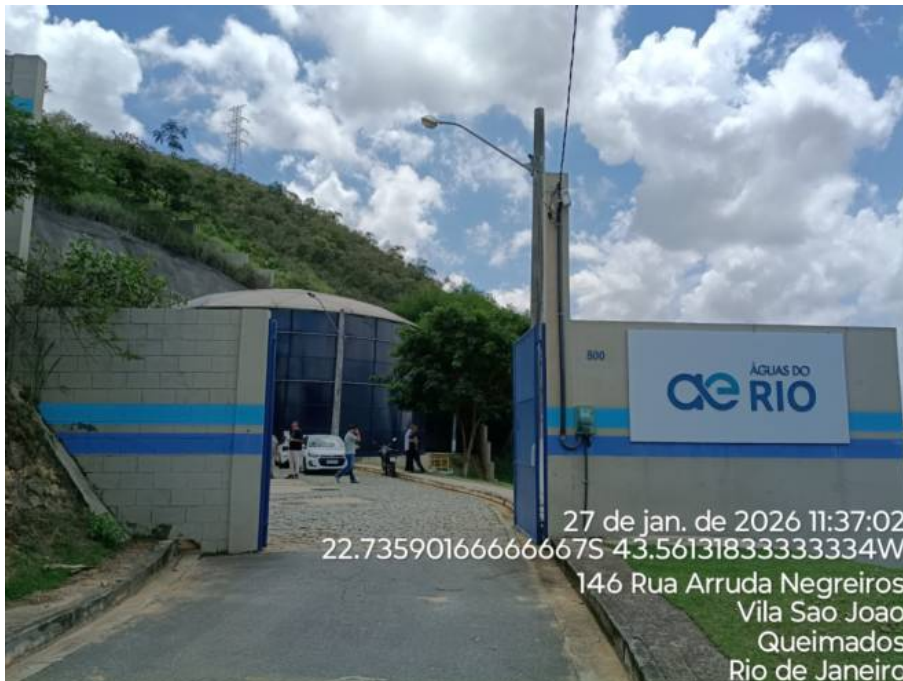
Quanto ao isolamento da área, constatou-se a existência de delimitação física adequada, atendendo ao requisito de restrição de acesso. As escadas de acesso, guarda-corpos e demais elementos de circulação apresentam-se conservados e em conformidade com os requisitos de segurança.

Foto 3: Área de acesso com a devida identificação e delimitação adequada do terreno.

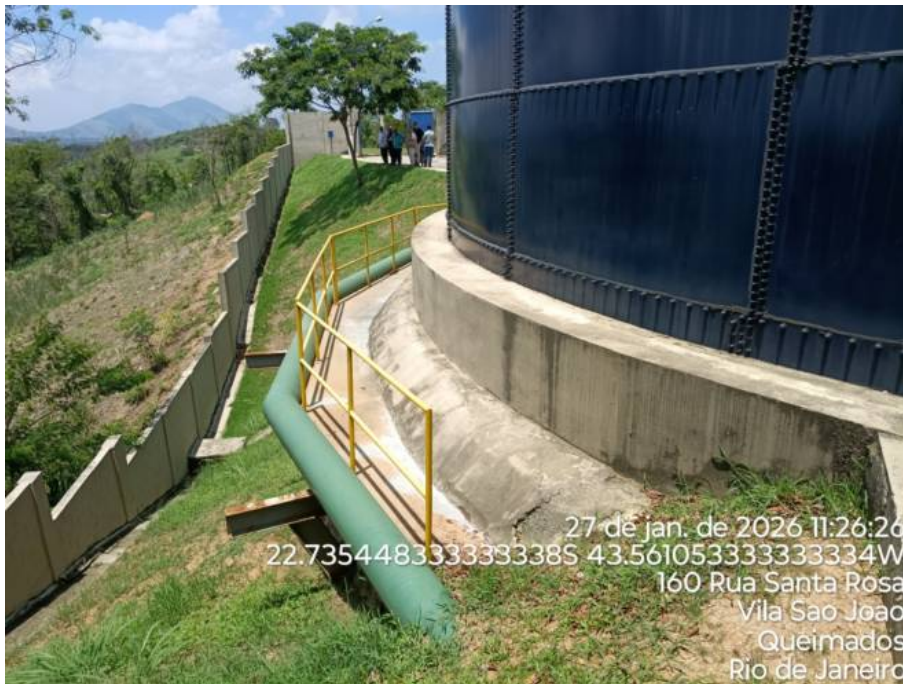
Foto 4: Tubulação de entrada e delimitação da área do ativo.

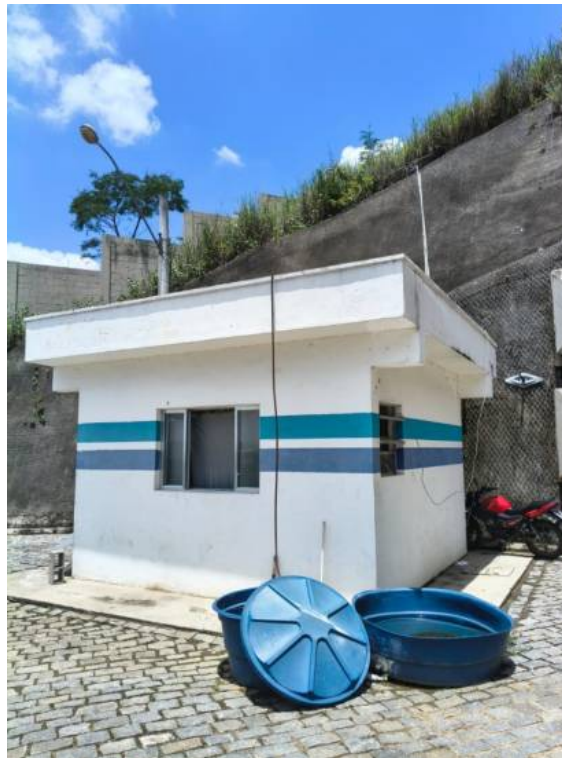
Guarita para funcionários em boas condições estruturais.

Foto 5: Guarita.

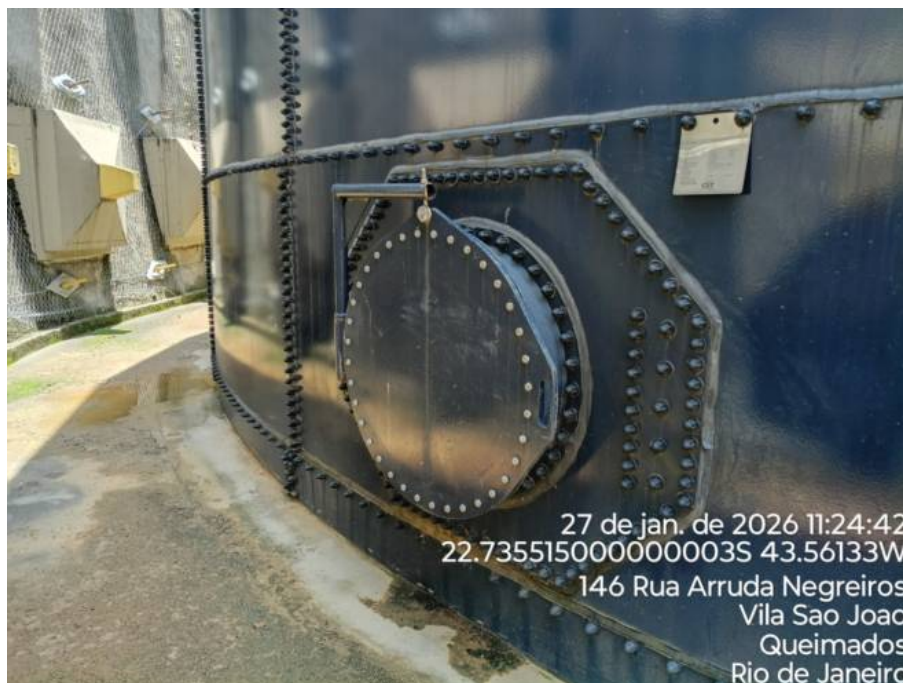
Foto 6: Acesso para inspeção/limpeza.

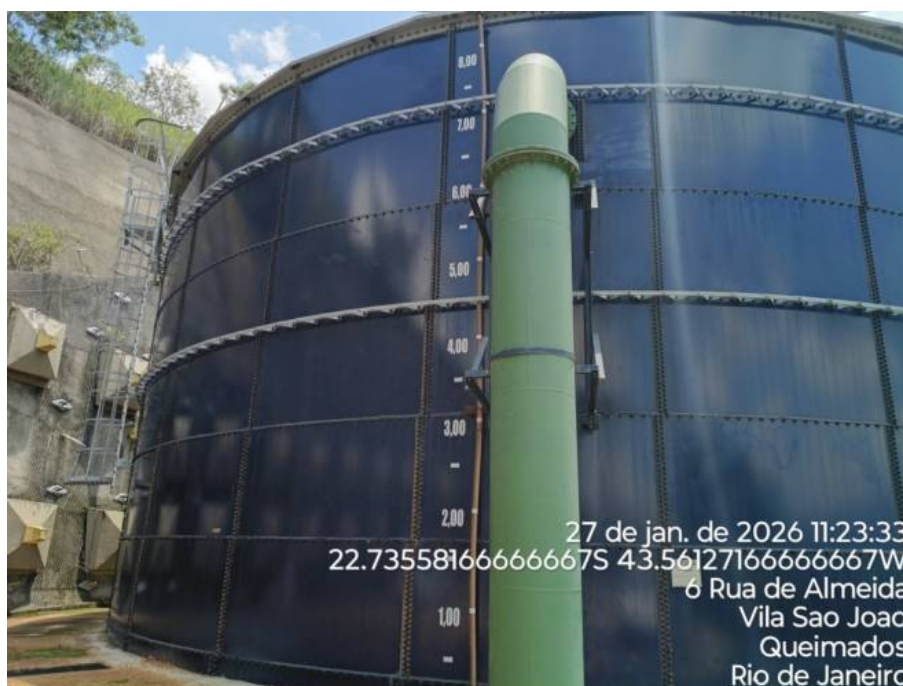
Foto 7: Tubulações de extravasamento em boas condições estruturais, bem como escada de acesso disposta adequadamente.
