Agência Reguladora de Energia e Saneamento Básico do Estado do Rio de Janeiro

RELATÓRIO DE FISCALIZAÇÃO AGENERSA/CASAN Nº 05/2025

PROCESSO	SEI-480002/010054/2025		
CONCESSIONÁRIA	Iguá Saneamento	BLOCO	02
REPRESENTANTES DA CONCESSIONÁRIA	Leonardo Neves – Técnico Operacional		
UNIDADE/OBRA FISCALIZADA	-		
ENDEREÇO DA UNIDADE/OBRA FISCALIZADA	Rua João Lopes Braga, nº 73 – Taquara/RJ		
TIPO DE FISCALIZAÇÃO	Programada		
OBJETIVO DA FISCALIZAÇÃO	Verificar suposta irregularidade em ligação de rede de esgoto		
MOTIVO DA FISCALIZAÇÃO	Ocorrências nº 2025006328 e nº 2025013509		
PERÍODO DE FISCALIZAÇÃO	27/01/2026

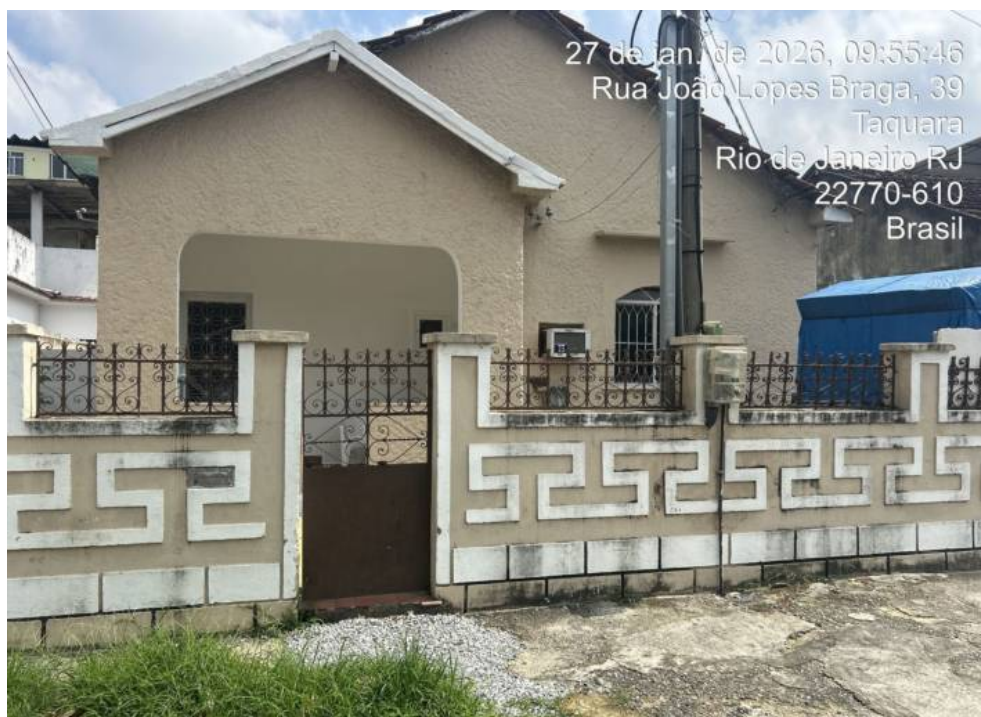
Foto 01 – Imóvel objeto da fiscalização localizado na Rua João Lopes Braga, nº 73

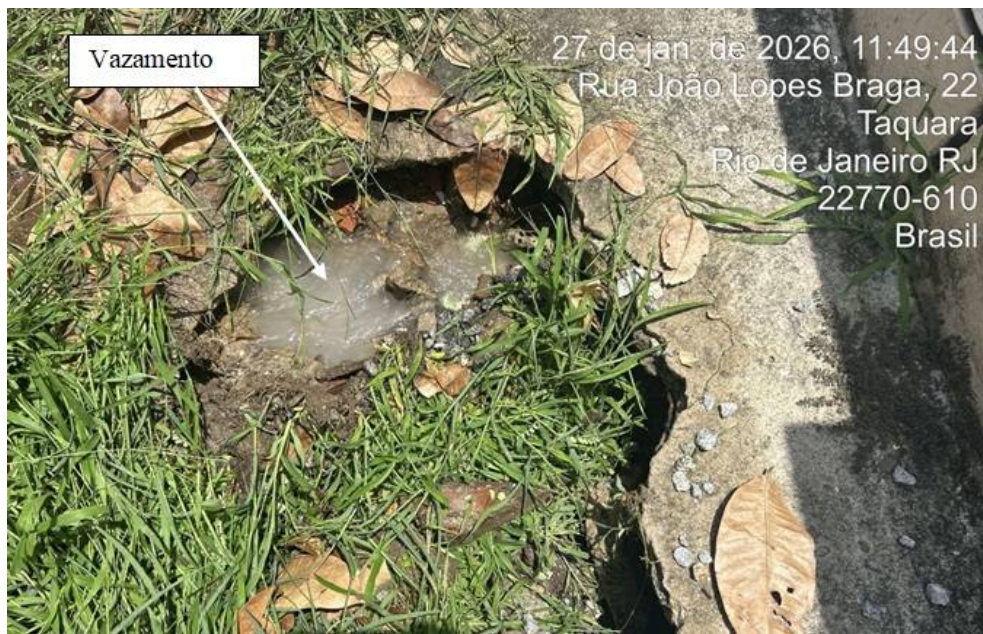
posteriormente, foi verificado a existência de um vazamento na calçada em frente ao imóvel, na rede de abastecimento de água, fazendo com que a calçada em frente a casa afundasse, o que foi alvo de reclamação da usuária (fotos 02, 03 e 04).

Foto 02 –Vazamento identificação na calçada do imóvel, nº 73

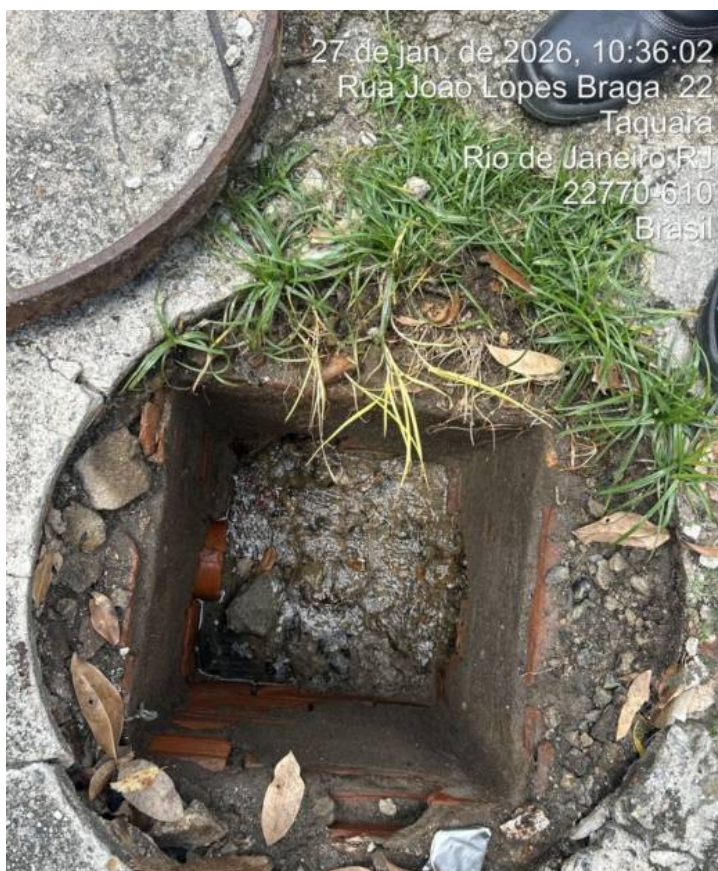
Foto 03 – Água do vazamento saindo na caixa de inspeção da antiga rede de esgotos

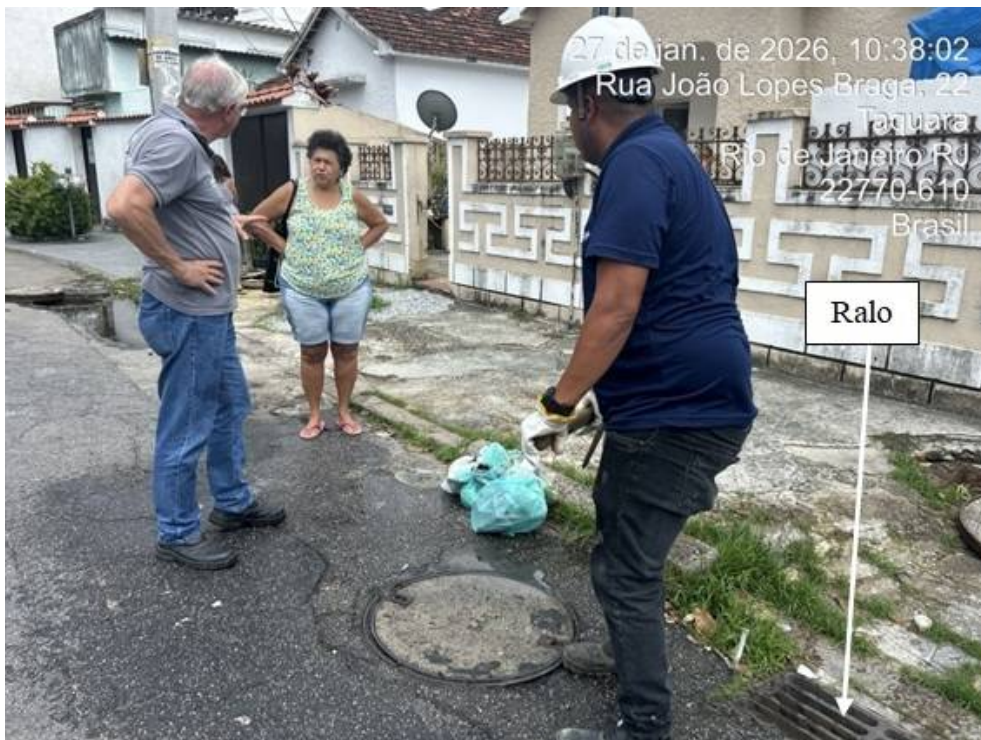
Ao chegar ao imóvel, a equipe de fiscalização da CASAN realizou inspeção no ralo pertencente a GAP, em frente ao imóvel, e constatou a passagem de um volume considerado de água limpa, e

Foto 04 – Ralo da Galeria de Águas Pluviais onde a água do vazamento estava sendo encaminhada

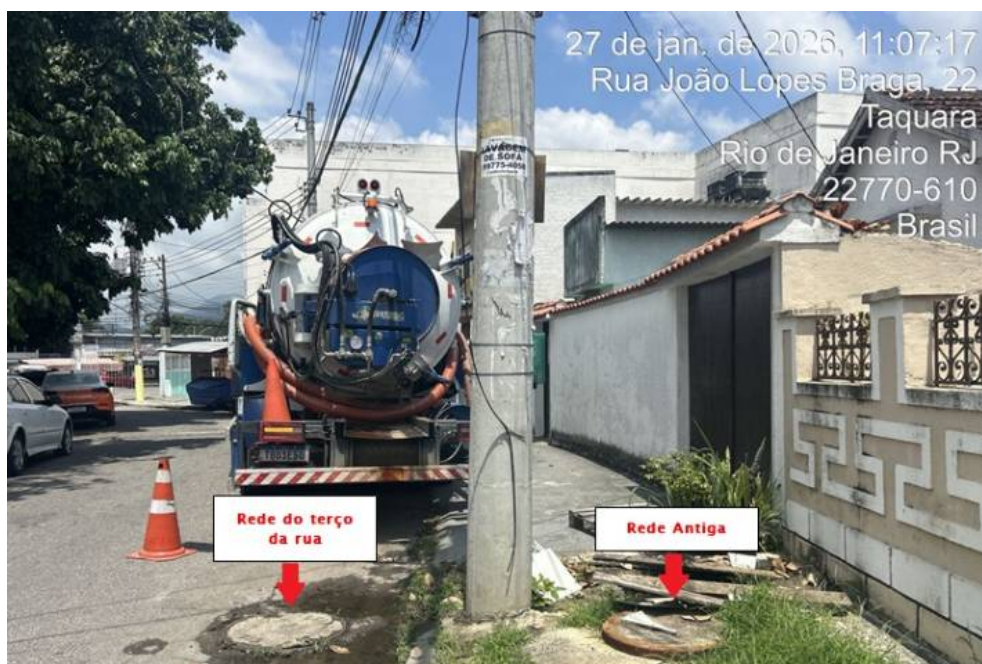
Durante a vistoria, foi verificado que existem três redes de esgotos no local, uma rede antiga localizada no passeio público que segue para a esquina da rua João Lopes Braga com a Estrada Marechal Miguel Salazar, onde conecta-se a uma outra rede de esgoto considerada como principal. A outra rede de esgoto está localizada no terço da rua e no momento da fiscalização não existia fluxo nos poços de visita inspecionados. Esta rede também despeja o efluente na rede de esgotos principal, citada anteriormente (foto 05).

Foto 05 – Localização das redes de esgoto existentes no logradouro

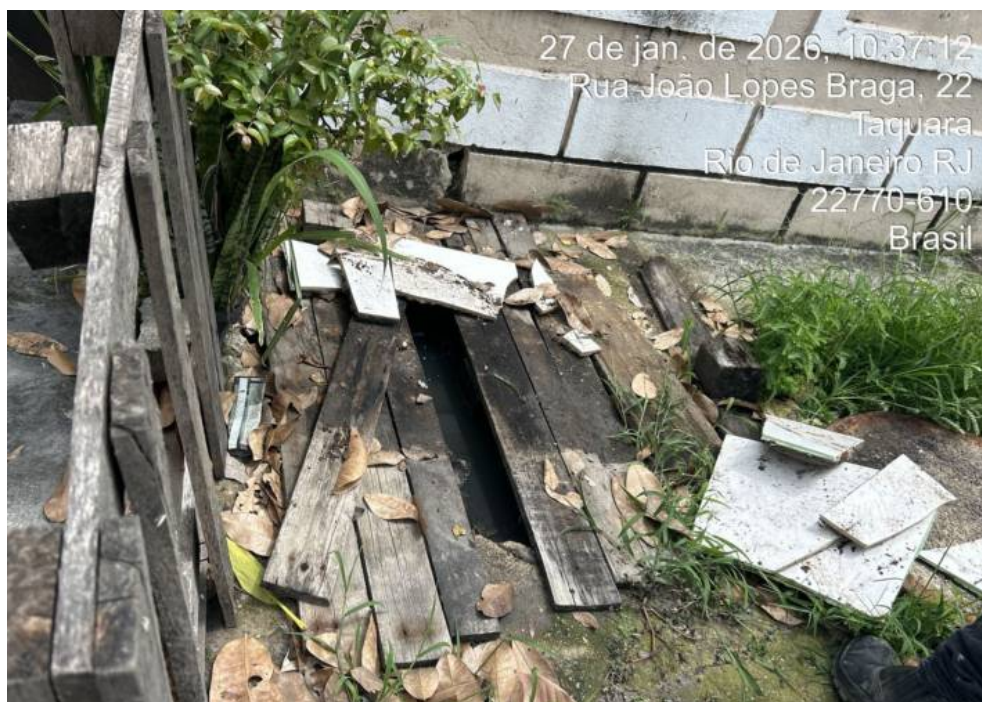
Foi verificado que a caixa de inspeção de esgoto em frente ao imóvel estava obstruída (foto 06) e a

Concessionária solicitou auxílio do caminhão de serviço de esgoto, porém não conseguiu desobstruir a rede, o que impediu a verificação da ligação do imóvel em questão, à rede de esgoto antiga.

Foto 06 – Caixa de inspeção obstruída em frente ao imóvel nº 73

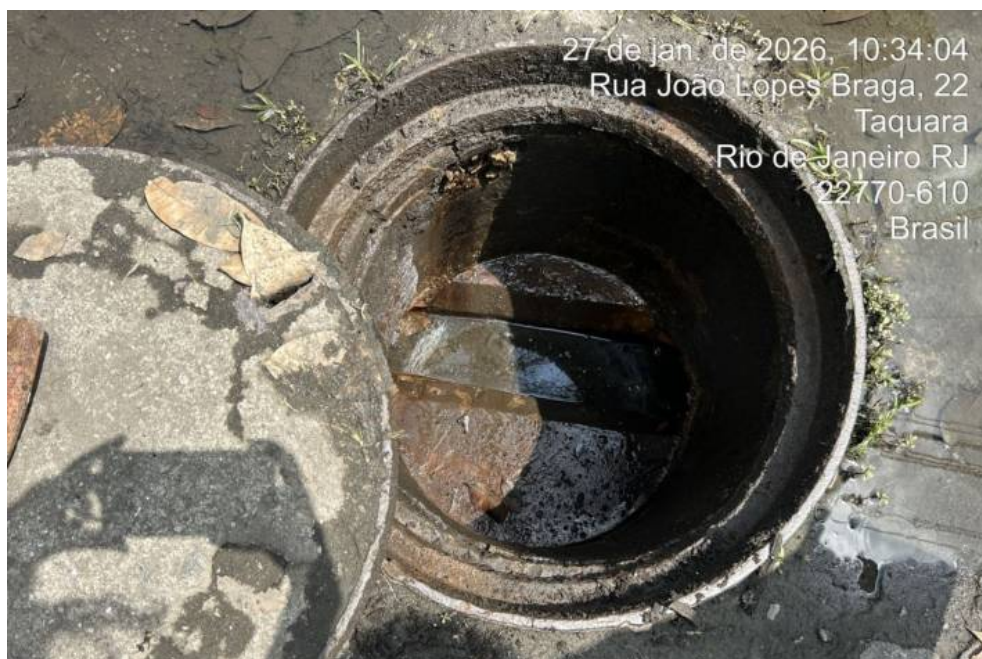
Foto 07 – Poço de visita da rede de esgotos a um terço da rua, sem fluxo

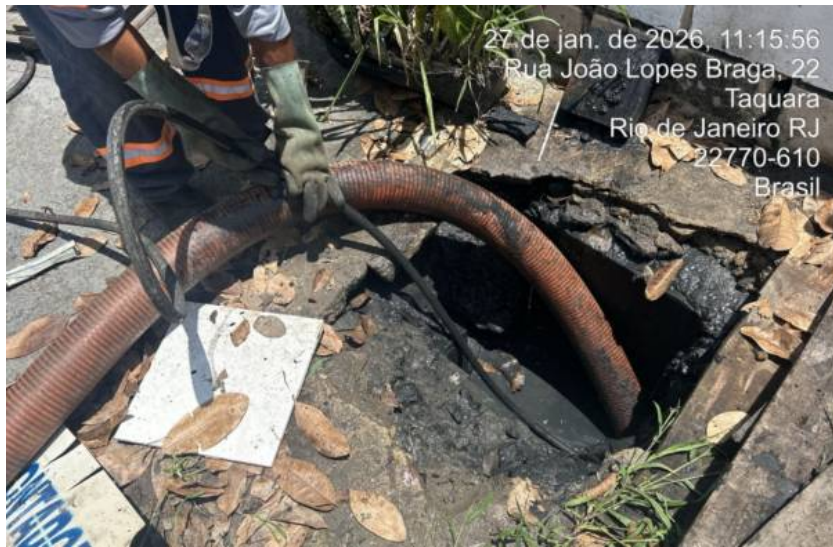
Foto 08 – Tentativa de desobstrução da caixa de inspeção

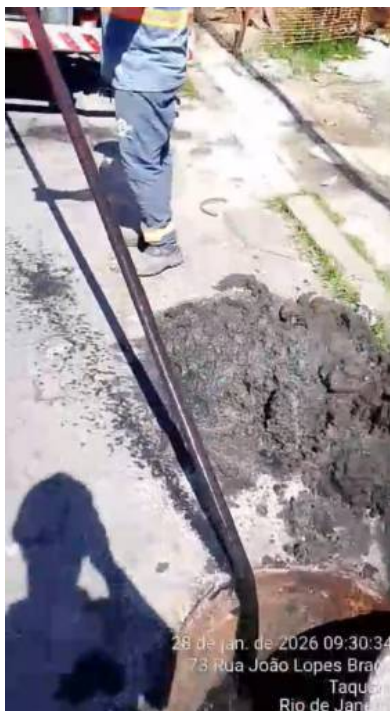
- ü No dia 28/01/2026, a Concessionária retornou ao local para fazer o reparo da rede de esgoto antiga e realizar a desobstrução da caixa de inspeção da antiga rede de esgoto e então constatou que o imóvel estava ligado a esta rede antiga, assim como outras residências do logradouro;

Foto 10 – Limpeza de um dos PVs da rede de esgotos a um terço da rua
