**RELATÓRIO DE FISCALIZAÇÃO AGENERSA/CASAN Nº 006/2026**

| <b>UNIDADE/OBRA FISCALIZADA</b> | Sistema de esgotamento sanitário da Baixada de Jacarepaguá:<br>Estação de Tratamento de Esgotos Barra da Tijuca (ETE Barra),<br>Emissário Submarino da Barra da Tijuca (ESBT), Elevatórias<br>finais e intermediárias | | |
| <b>OBJETIVO DA FISCALIZAÇÃO</b> | Verificar as causas e os efeitos do acidente/incidente ocorrido na travessia do emissário sob a Lagoa de Marapendi | | |

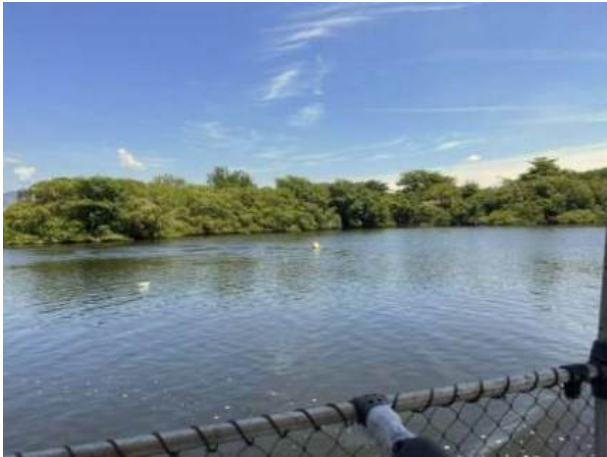
Entretanto, após afundar este trecho (Figura 1), supostamente o ar não saiu completamente, percorrendo a tubulação a jusante de forma abrupta, que fez com que a tubulação se desprendesse da caixa de transição a jusante (lado Av. Lúcio Costa), fazendo com que outro trecho da tubulação viesse à superfície (Figuras 2 a 6). Ao constatar o ocorrido, a Concessionária também identificou que estava vazando esgoto da tubulação desprendida que anteriormente se encontrava fora de carga, o que incitou a Iguá a suspeitar que houve danos no flange cego que estava tampando a tubulação à montante. Diante disso, a Regulada paralisou o sistema da ETE Barra, para que fosse possível fazer a manutenção emergencial.

Figura 1: Trecho a montante da travessia, com a tubulação submersa.

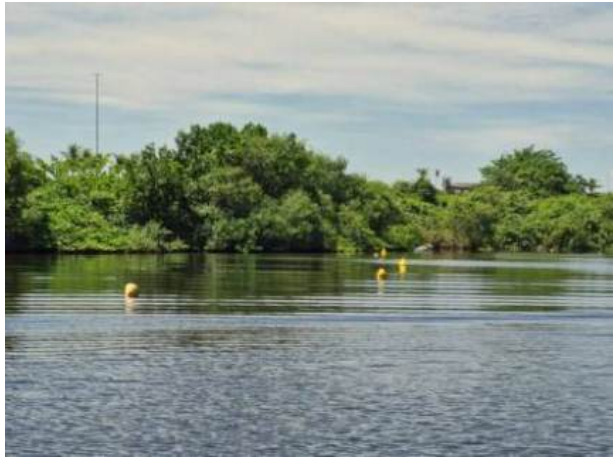
Figura 2: Trecho a jusante da travessia, onde a ponta da tubulação emergiu.

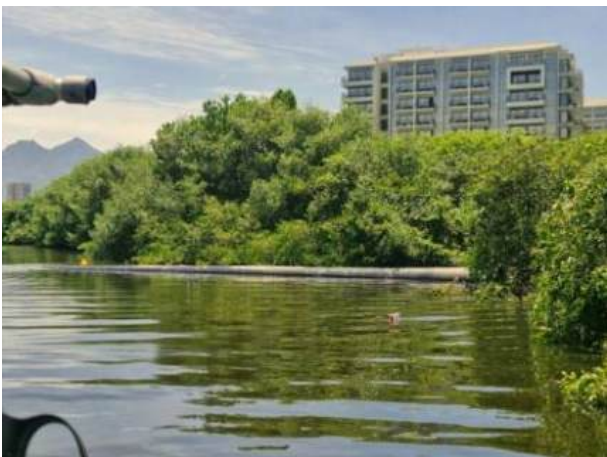
Figura 3: Trecho da tubulação aparente que se desconectou da caixa de transição à jusante.

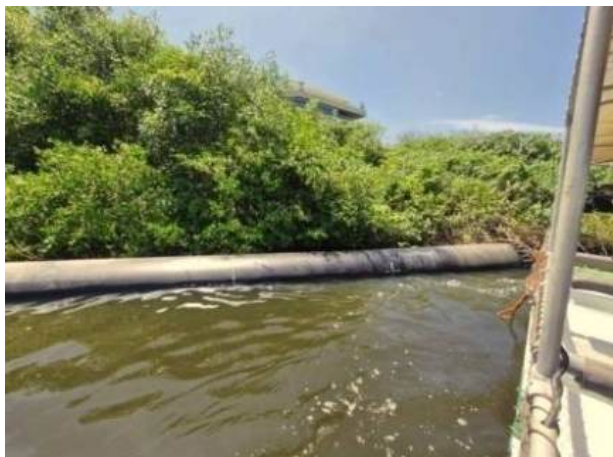
Figura 4: Trecho da tubulação aparente que se desconectou da caixa de transição à jusante.

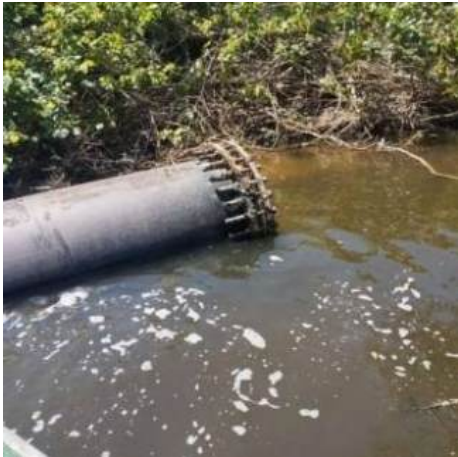
Figura 5: Trecho da tubulação aparente que se desconectou da caixa de transição à jusante (ponta com flange desconectado).

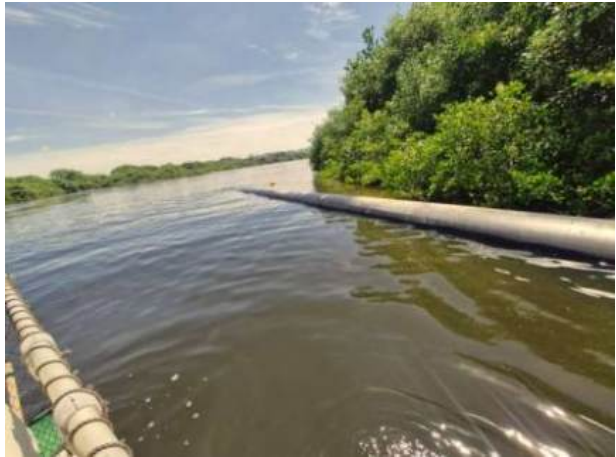
Figura 6: Trecho da tubulação aparente que se desconectou da caixa de transição à jusante.

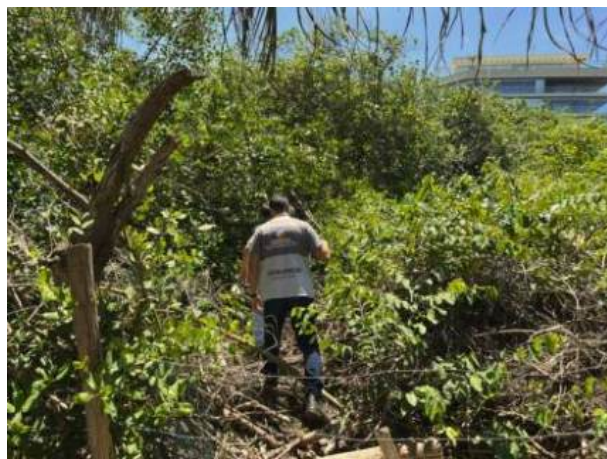
No momento da vistoria, dois dias após o incidente, a equipe da Concessionária ainda não havia encontrado a caixa de transição a jusante. De acordo com os mesmos, a localização constante no cadastro de rede não está correta. A Concessionária suspeita que a estrutura encontra-se enterrada, em uma localização dentro de uma Área de Preservação Ambiental (APA) e Restinga. À convite da Concessionária, a equipe de vistoria adentrou na suposta área de localização da mesma, mas não foram identificados sinais dela (Figura 7). Inclusive, também não foi observada nenhuma equipe da Concessionária no local à procura da caixa.

Figura 7: Equipe CASAN/AGENERSA na suposta localização da caixa de transição.

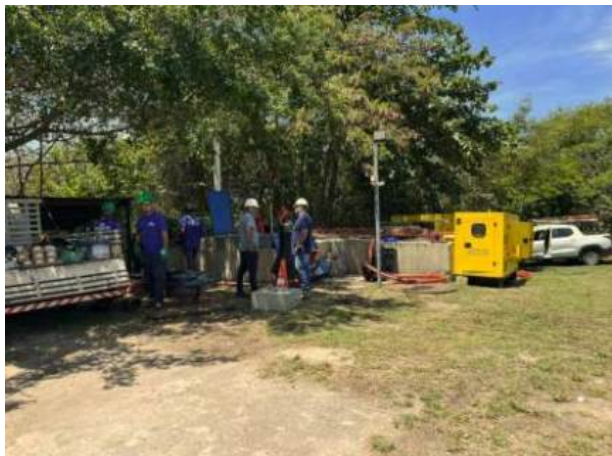
A equipe da CASAN/AGENERSA também foi ao local da caixa de transição à montante da travessia, onde a Concessionária estava atuando para efetuar o reparo da caixa (Figura 8). Ainda havia efluente dentro da caixa (Figura 9), que necessitava ser drenada para a realização da substituição do suposto flange danificado

Figura 8: Caixa à montante da travessia na Lagoa de Marapendi.

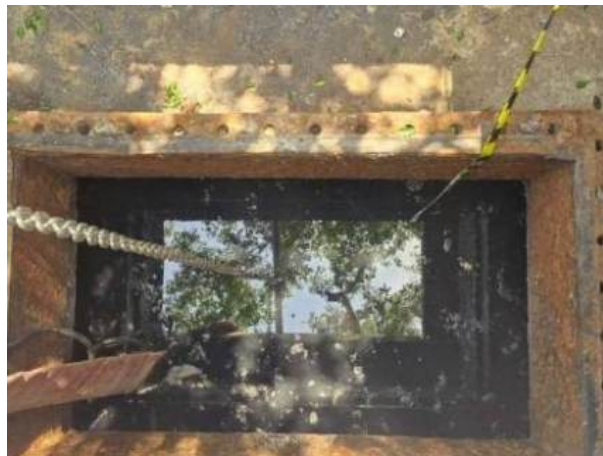
Figura 9: Efluente na caixa de transição.

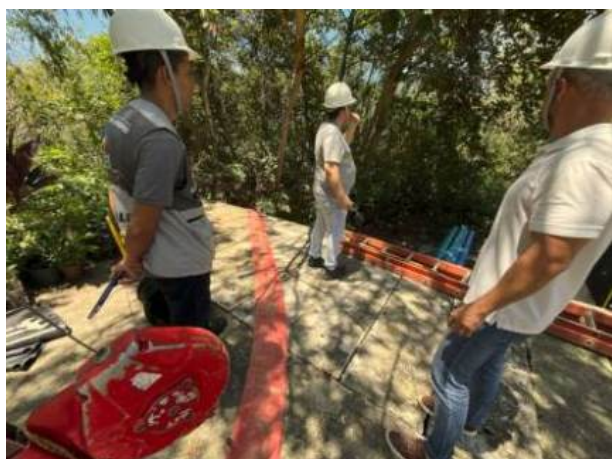
Figura 10: Tampas de concreto da caixa de transição.

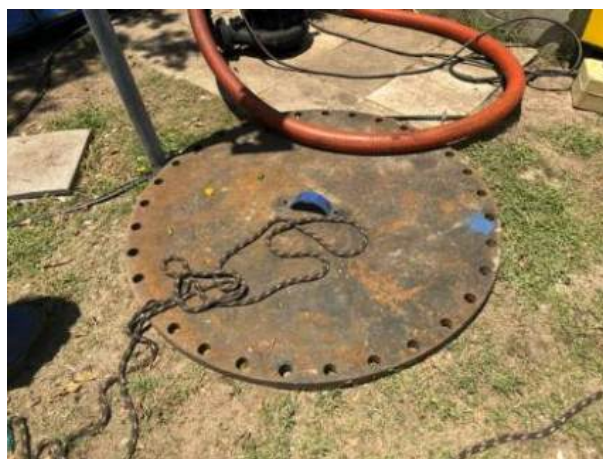
Figura 11: Flange que será colocado no lugar do suposto flange danificado.

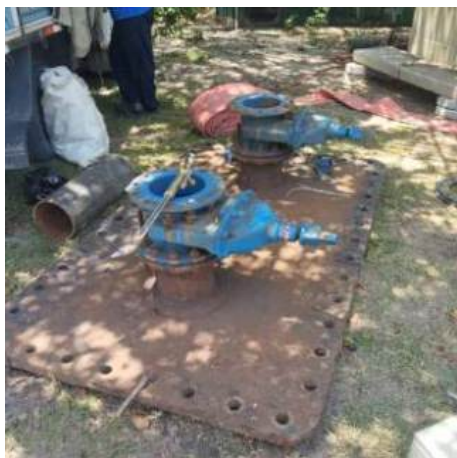
Figura 12: Tampa da caixa de transição pressurizada com registros.

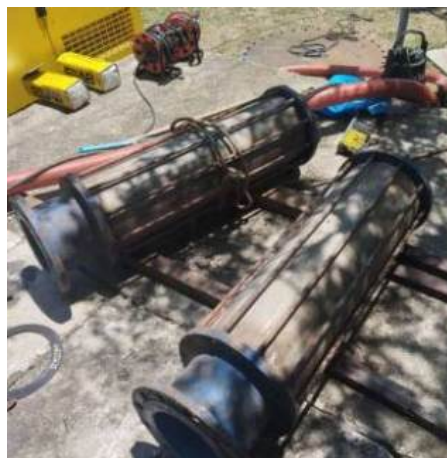
Figura 13: Ventosas quadrifunção retiradas.

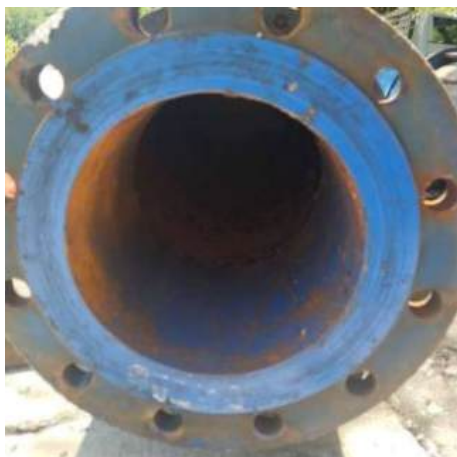
Figura 14: Situação do interior de uma das ventosas quadrifunção retiradas da caixa de transição de montante.

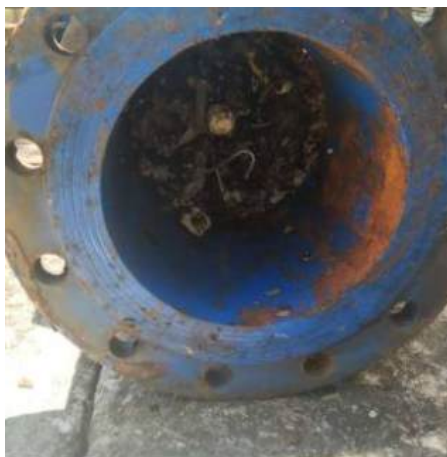
Figura 15: Situação do interior da outra ventosa quadrifunção retirada da caixa de transição de montante, totalmente obstruída com resíduos sólidos.

A presença de acúmulo significativo de resíduos na ventosa da caixa à montante (Figura 15), mesmo após sua substituição em período posterior à assunção do sistema, indica que tais equipamentos permanecem sujeitos a condições adversas de operação, sendo importante a devida rotina de inspeção, limpeza e conservação.

Nesse contexto, considerando que as ventosas são componentes essenciais para o adequado funcionamento hidráulico dos sistemas sob pressão, a operação desses dispositivos em condições precárias ou obstruídas pode gerar esforços indevidos no sistema, aumentando o risco de falhas operacionais, como o rompimento da conexão da tubulação fora de carga verificado no incidente.

- **Plano de inspeção e manutenção periódica de ventosas, conexões e estruturas associadas:** A Concessionária deve instituir e comprovar a implementação de rotina periódica de inspeção,

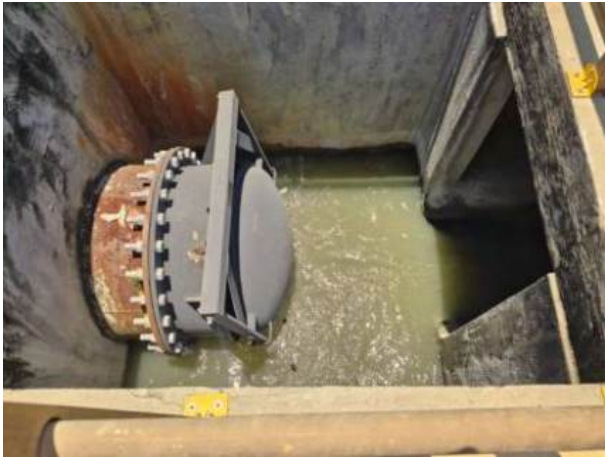
A equipe CASAN também visitou a elevatória Marapendi e foi constatada a paralisação total da EE e consequente extravasamento do esgoto da elevatória para a lagoa de Marapendi (Figuras 16 e 17).

Figura 16: Extravasador da elevatória Marapendi com esgoto bruto sendo lançado ao corpo hídrico.

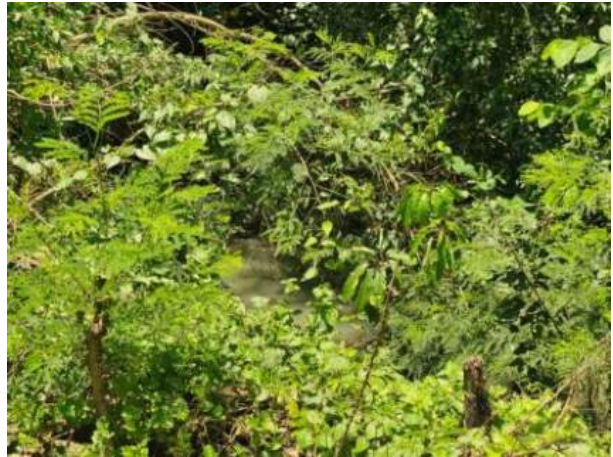
Figura 17: Caminho do extravasamento de esgoto bruto na mata para depois desaguar na Lagoa Marapendi.

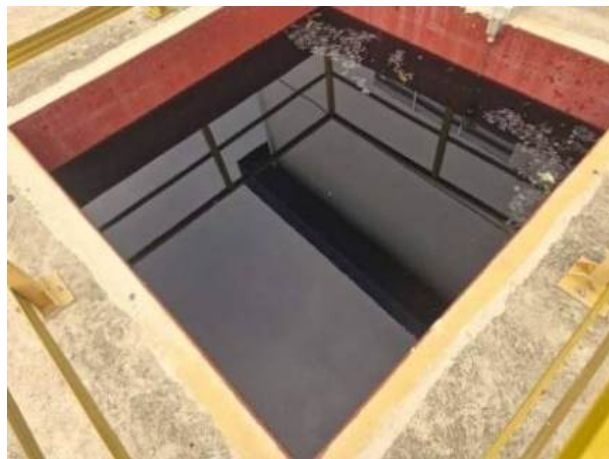
Figura 24: Poço de sucção da elevatória com o nível cheio, a ponto de extravasar, visto que as bombas não estavam ligadas.

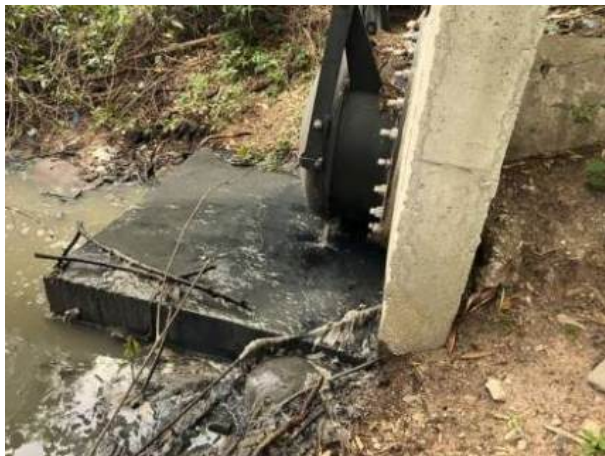
Figura 25: Extravasador da elevatória Lagoa da Tijuca em operação através da válvula Flap.

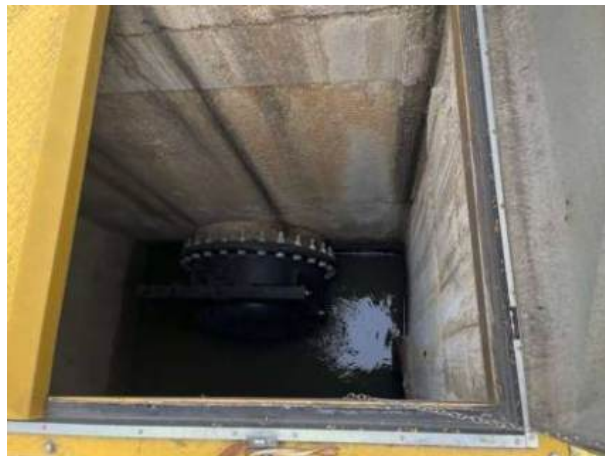
Figura 26: Extravasador da elevatória Península em operação através da válvula Flap.

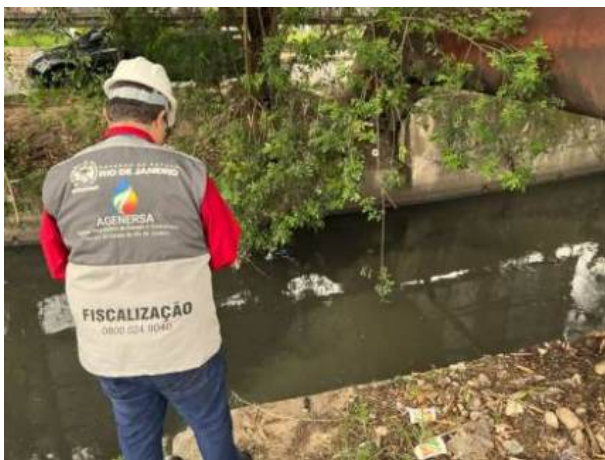
Figura 27: Local de extravasão da elevatória Jacarepaguá (percebe-se pela diferença de coloração do rio).

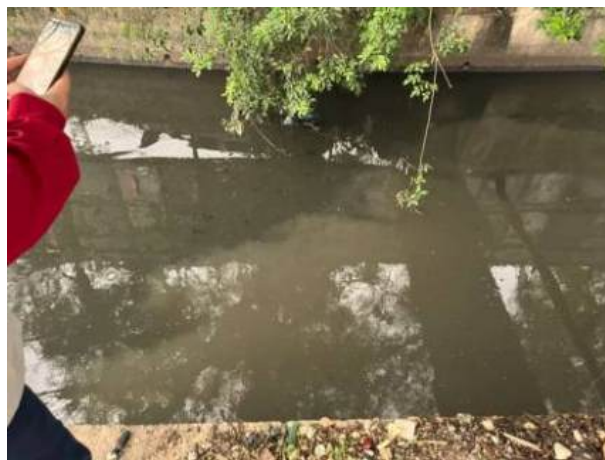
Figura 28: Local de extravasão da elevatória Jacarepaguá (percebe-se pela diferença de coloração do rio).

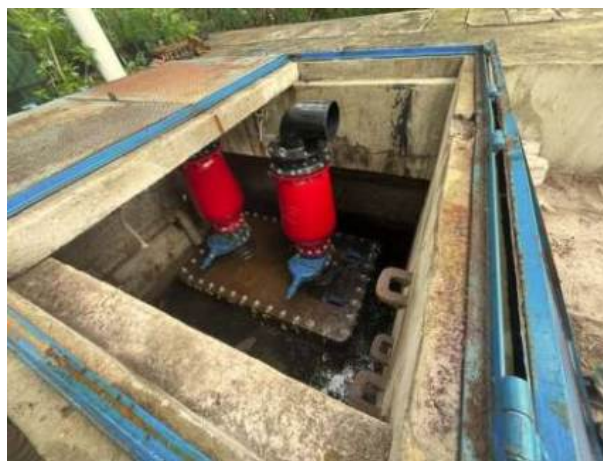
Figura 30: Ventosas novas recém instaladas na caixa à montante da travessia na Lagoa de Marapendi.

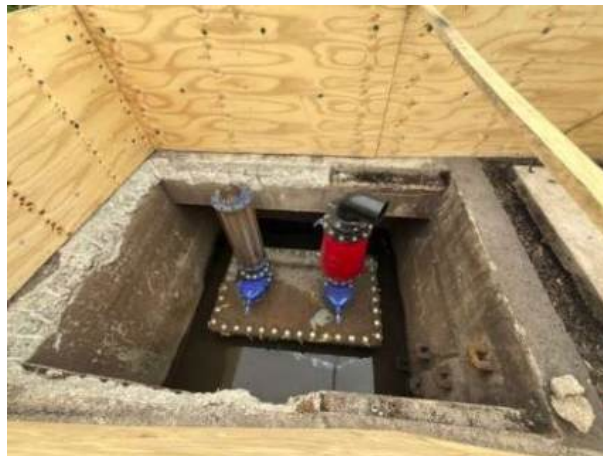
Figura 32: Ventosas recém instaladas na caixa à jusante da travessia na Lagoa de Marapendi, sendo a ventosa da esquerda àquela que estava na caixa de montante (ver vistoria 28/1/26).
