RELATÓRIO DE FISCALIZAÇÃO AGENERSA/CASAN Nº 007/2026

| UNIDADE/OBRA FISCALIZADA | Emissário Submarino da Barra da Tijuca (ESBT) | | |
| OBJETIVO DA FISCALIZAÇÃO | Verificar os efeitos do acidente/incidente ocorrido na travessia do emissário sob a Lagoa de Marapendi | | |

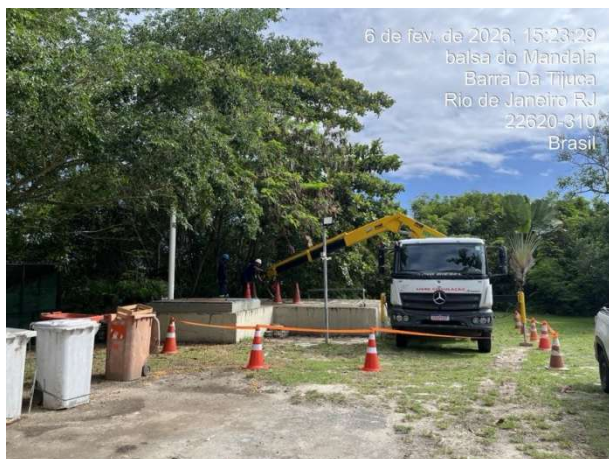
Primeiramente, foi vistoriada a caixa de transição à montante da travessia (Figuras 1 a 6). Foi verificado que a estrutura da caixa aparentemente não sofreu danos com o acidente/incidente ocorrido, assim como o

Figura 1: Caixa de transição à montante da travessia na Lagoa de Marapendi.

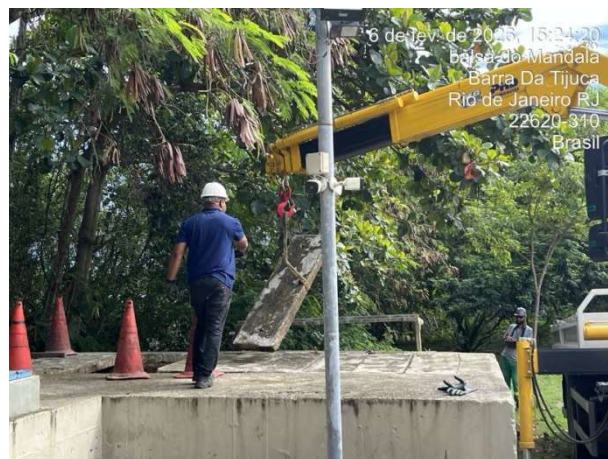
Figura 2: Maquinário retirando a tampa de concreto da caixa.

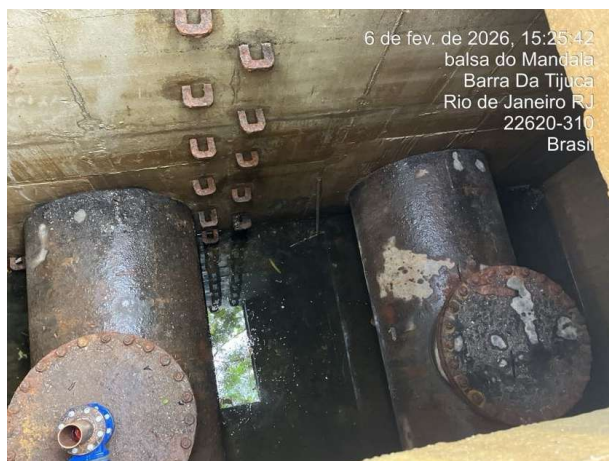
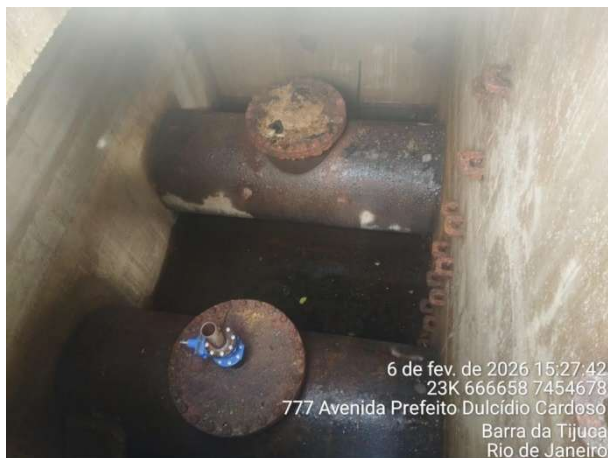
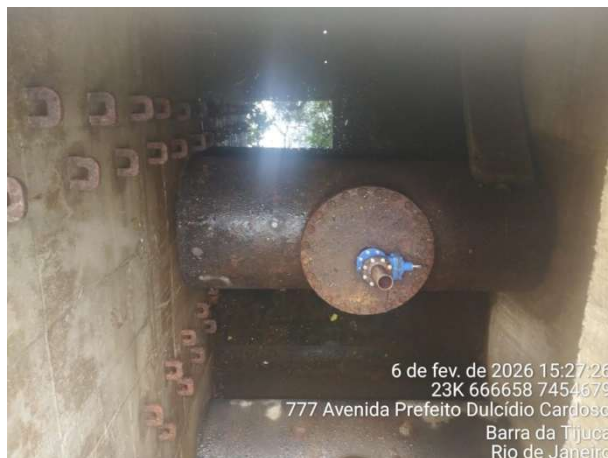
trecho das três tubulações dentro da caixa. Observou-se que na tubulação central fora de carga foi adicionado um registro (Figuras 3, 5 e 6) para funcionar como purga de ar no procedimento de submersão do tubo que emergiu na lagoa. Na caixa à jusante, também verificou-se que não houve danos na estrutura, conforme apresentado nas Figuras 7 a 10.

Figura 3: Interior da caixa de transição à montante da travessia na Lagoa de Marapendi.

Figura 5: Interior da caixa de transição à montante da travessia na Lagoa de Marapendi.

Figura 6: Interior da caixa de transição à montante da travessia na Lagoa de Marapendi.

Recomenda-se que futuramente seja avaliada a adoção de sistemas de proteção anticorrosiva nas tubulações das caixas de transição do emissário submarino. Tal recomendação decorre das condições ambientais agressivas inerentes à essas estruturas, que potencializam processos corrosivos e podem comprometer, ao longo do tempo, a integridade estrutural das tubulações, com riscos à estanqueidade, à continuidade do serviço e ao meio ambiente.

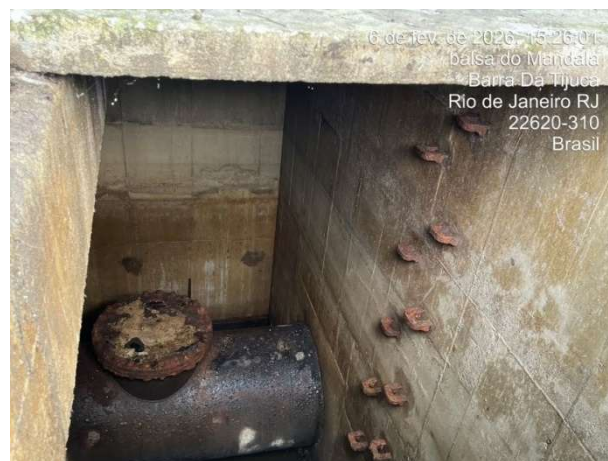
Figura 4: Interior da caixa de transição à montante da travessia na Lagoa de Marapendi.

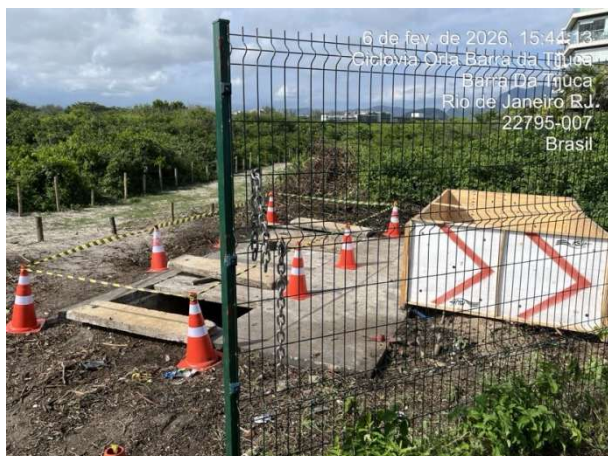
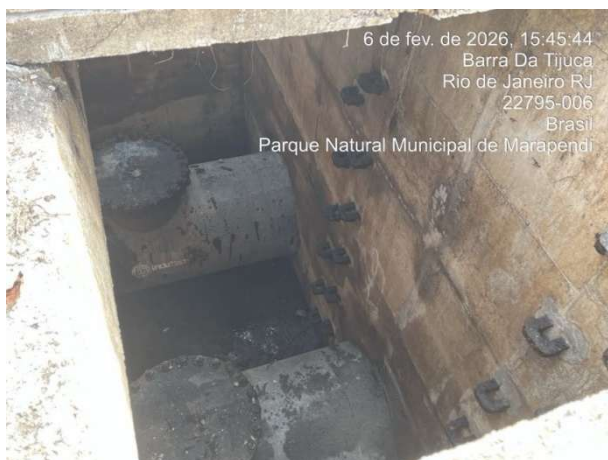
Figura 7: Caixa de transição à jusante da travessia na Lagoa de Marapendi.

Figura 9: Caixa de transição à jusante da travessia na Lagoa de Marapendi.

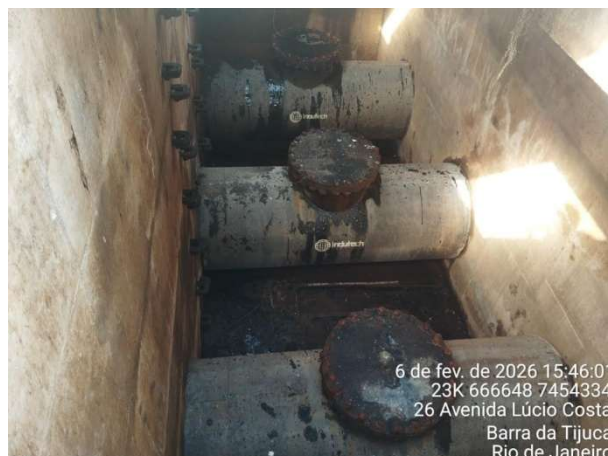
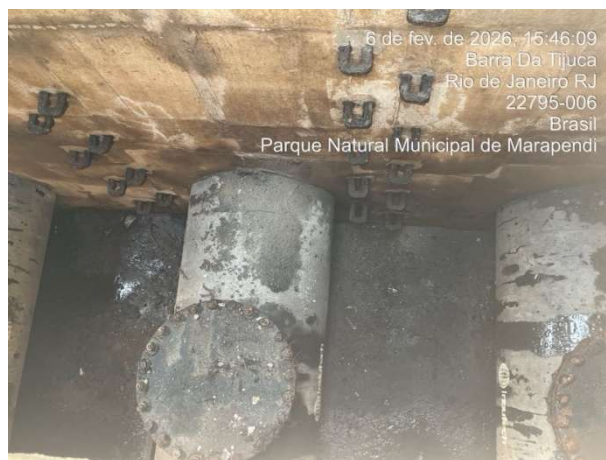
Figura 8: Interior da caixa de transição à jusante da travessia na Lagoa de Marapendi.

Figura 10: Interior da caixa de transição à jusante da travessia na Lagoa de Marapendi.

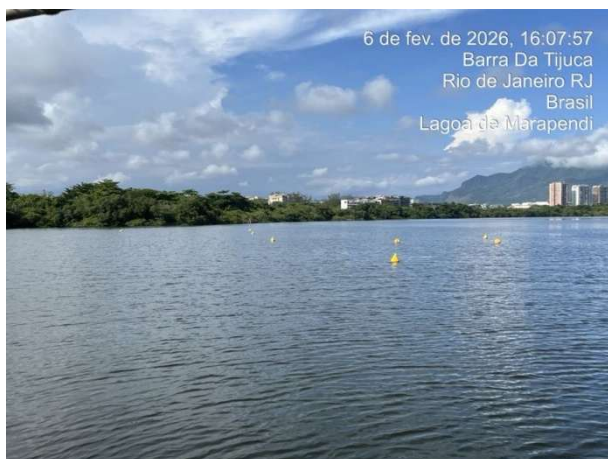
A equipe da CASAN/AGENERSA também foi ao local onde anteriormente parte da tubulação a jusante estava aparente (Figuras 11 e 12). A Iguá informou que a tubulação foi submergida novamente, após ser tamponada com um flange cego, mas não houve ainda a conexão com a outra ponta flangeada pois esta ainda não foi encontrada. A Concessionária está realizando os esforços necessários para encontrar a outra ponta do tubo, com equipe de mergulhadores no local. Contudo, acreditam que a tubulação possa estar enterrada e se torna necessária a obtenção de uma autorização ambiental para escavar a área, e a Concessionária está nas tratativas para conseguir tal autorização.

Figura 11: Caminho da tubulação submersa, identificada com as bóias amarelas.

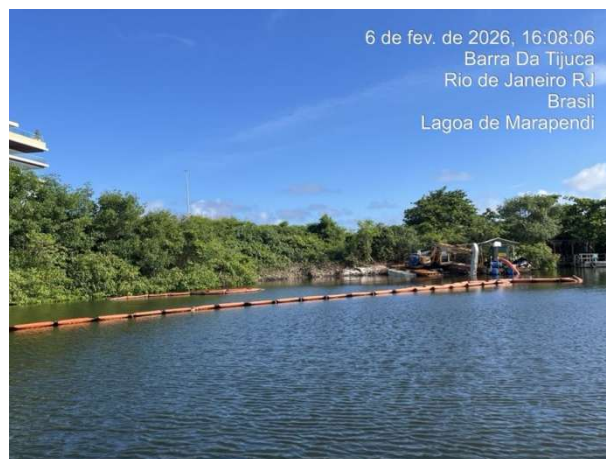
Figura 12: Local onde anteriormente parte da tubulação a jusante estava aparente.
