Agência Reguladora de Energia e Saneamento Básico do Estado do Rio de Janeiro

**RELATÓRIO DE FISCALIZAÇÃO AGENERSA/CASAN Nº 009/2025**

| <b>UNIDADE/OBRA FISCALIZADA</b> | Estação de Tratamento de Água (ETA) Maricá | | |

No dia 30 de janeiro de 2025, a equipe de fiscalização da AGENERSA realizou uma Vistoria Anual Programada na Estação de Tratamento de Água (ETA) Maricá, conforme solicitado no processo SEI-480002/000796/2025 e em conformidade com a Deliberação AGENERSA nº 4216/2021, sendo acompanhada pelo Claudinei Dumke – Coordenador de Operações.

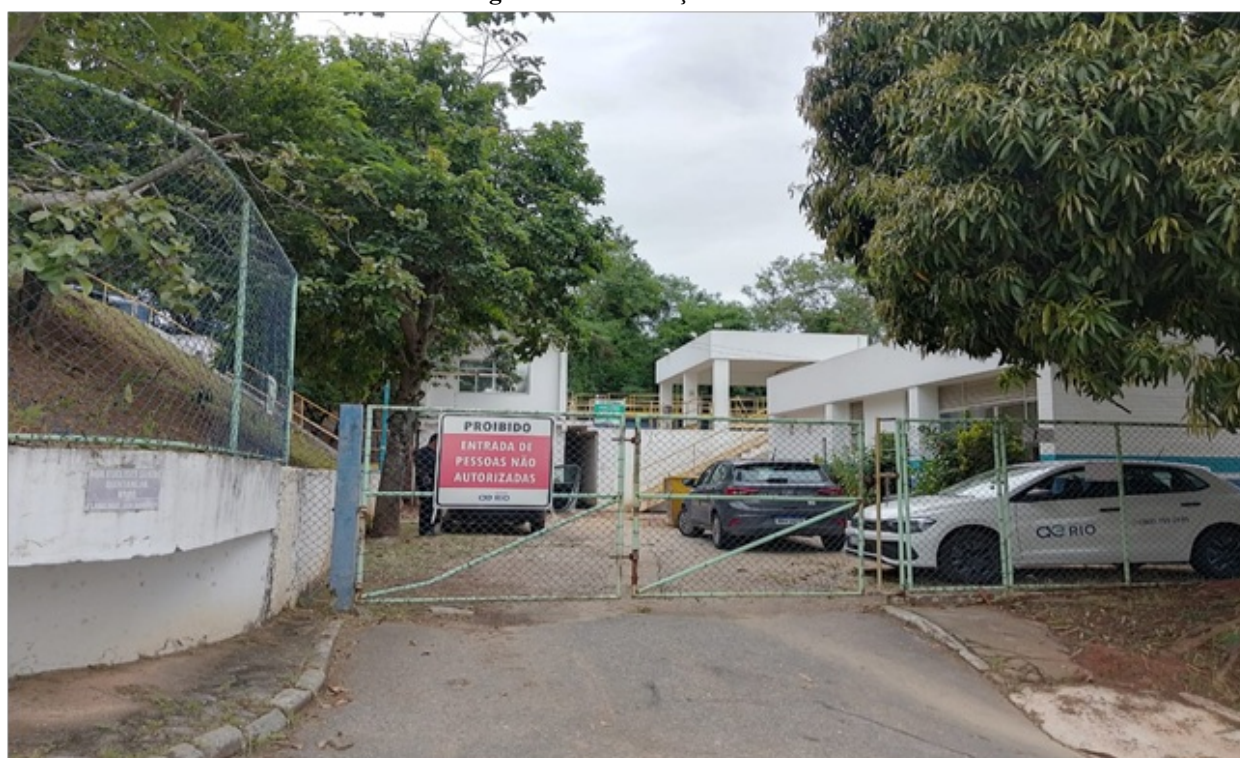
**Foto 1- Entrada principal da Estação de Tratamento**

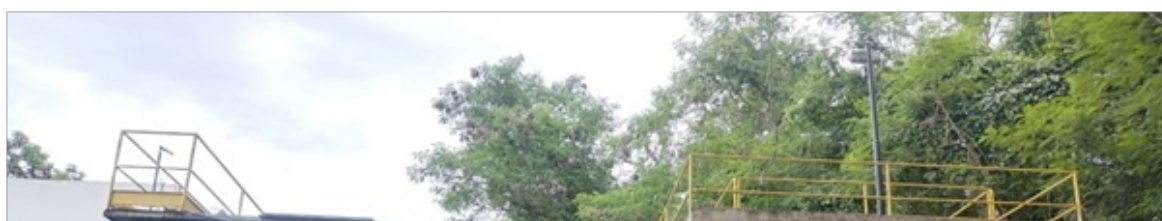
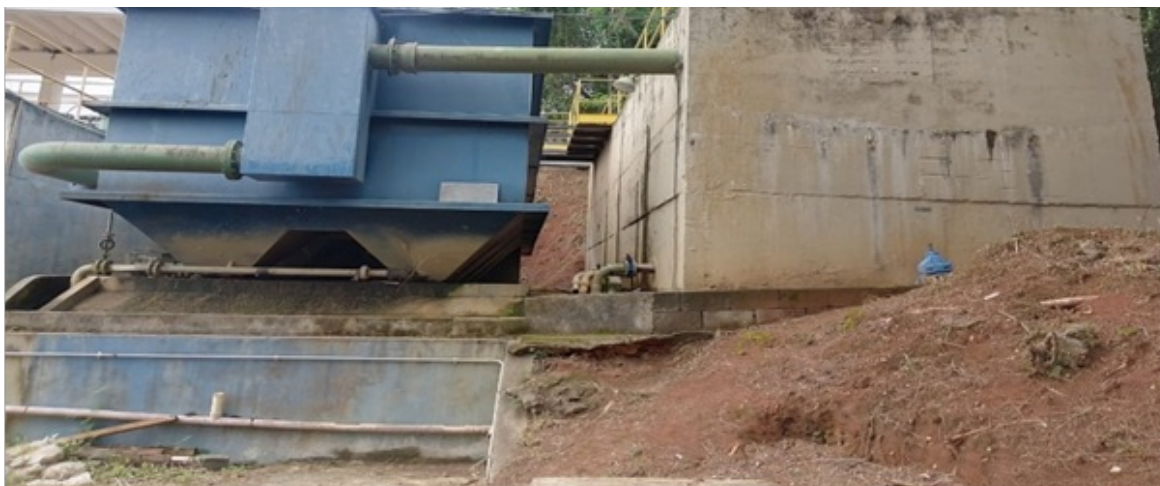
Foto 2 – Vista dos dois módulos de tratamento

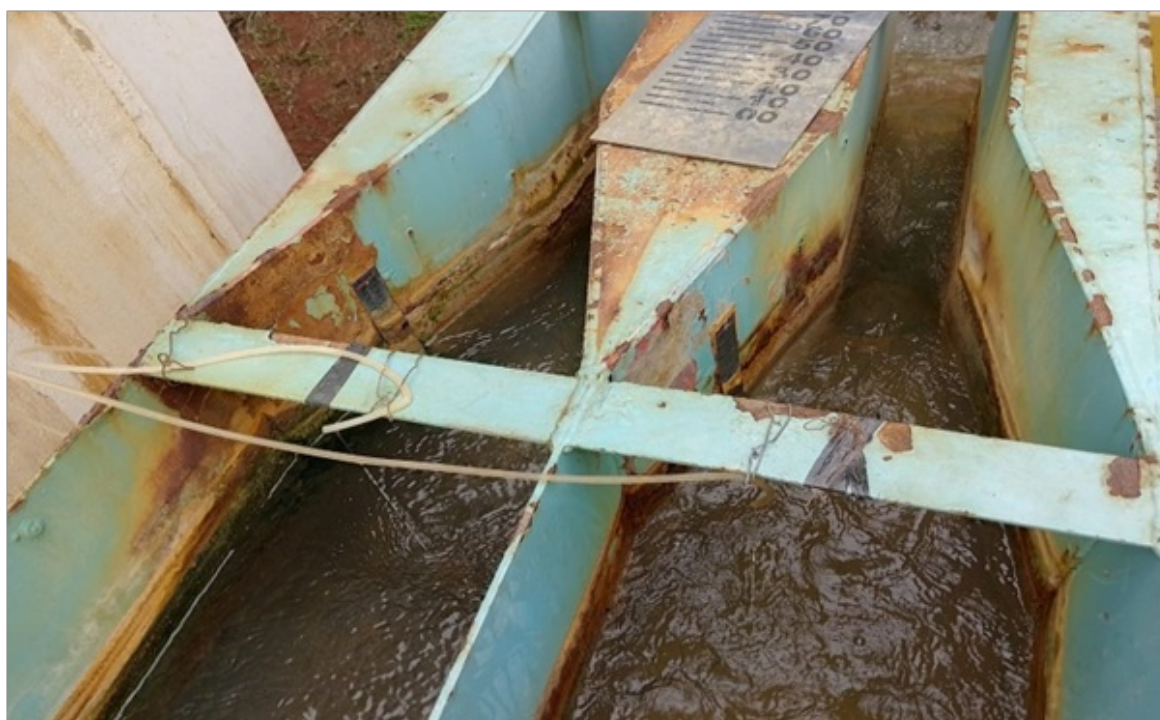
Foto 3 – Calha Parshall e aplicação de agente coagulante

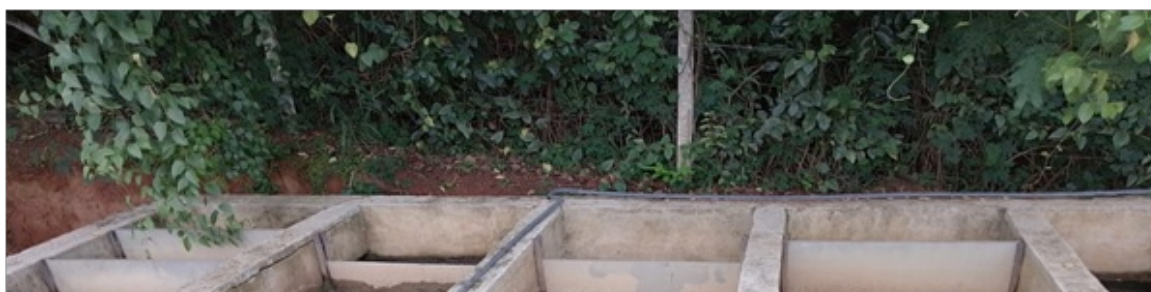
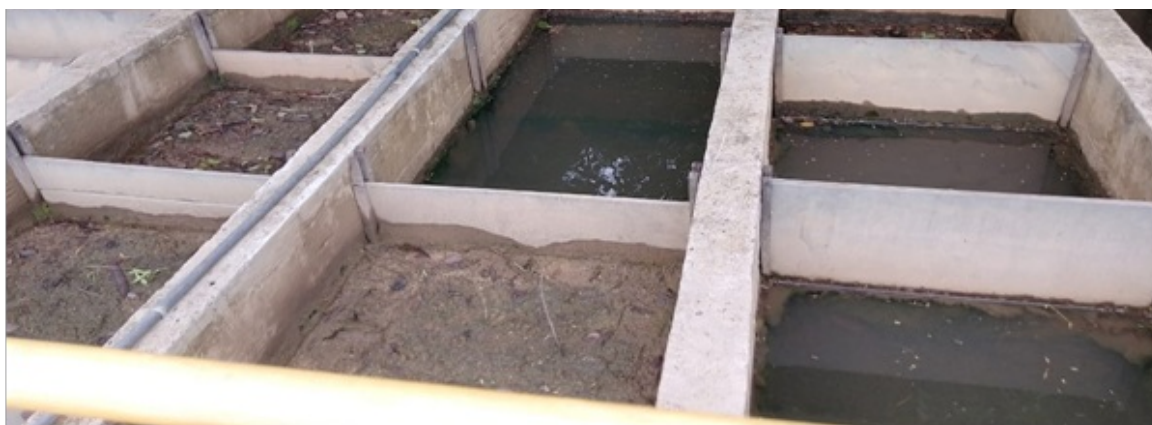
Foto 4 – Chicanas verticais

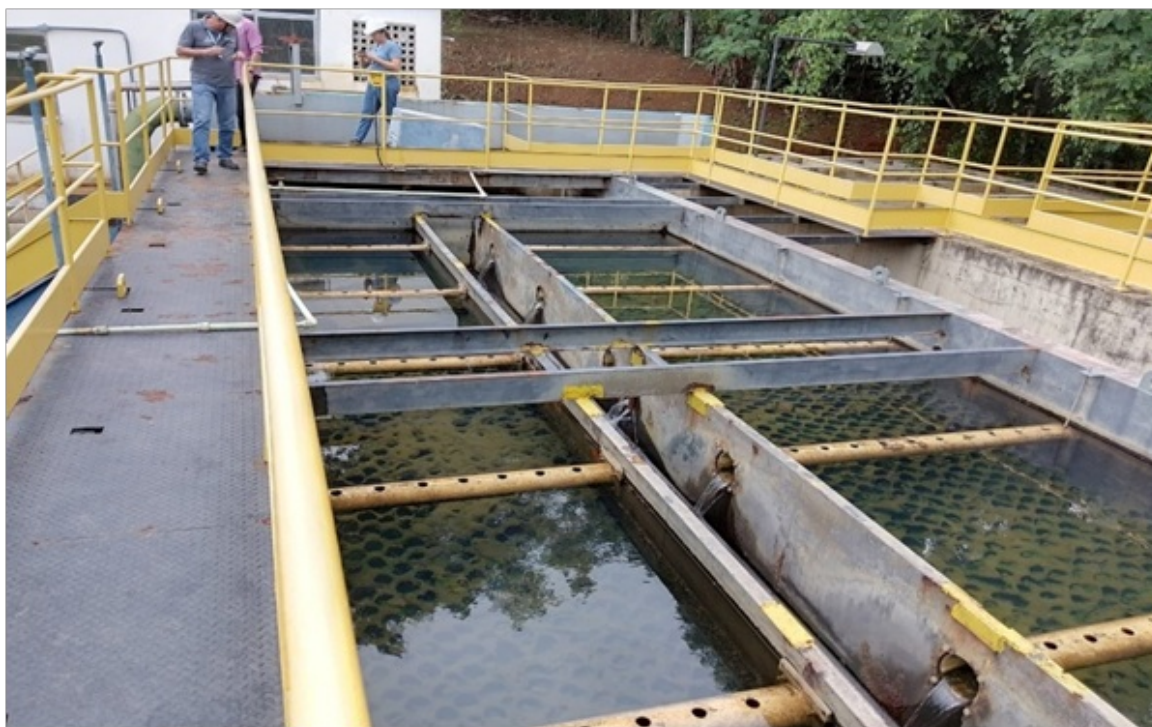
Foto 5 - Decantadores

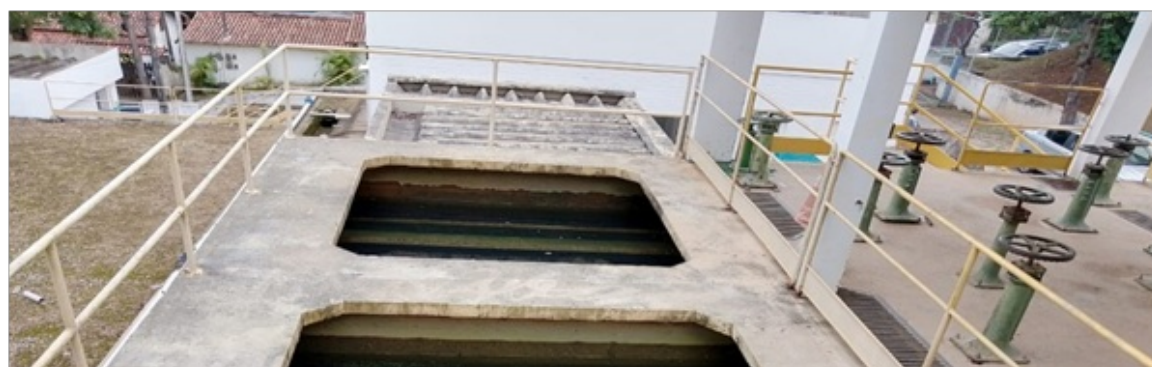
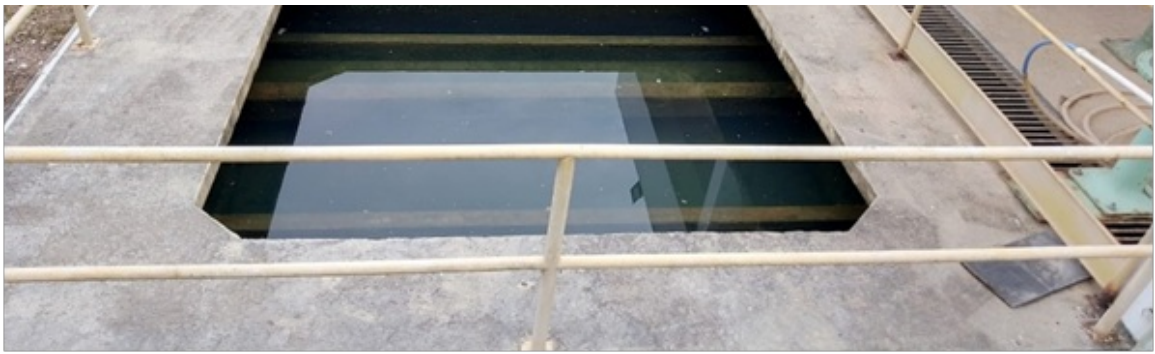
Foto 6- Filtros

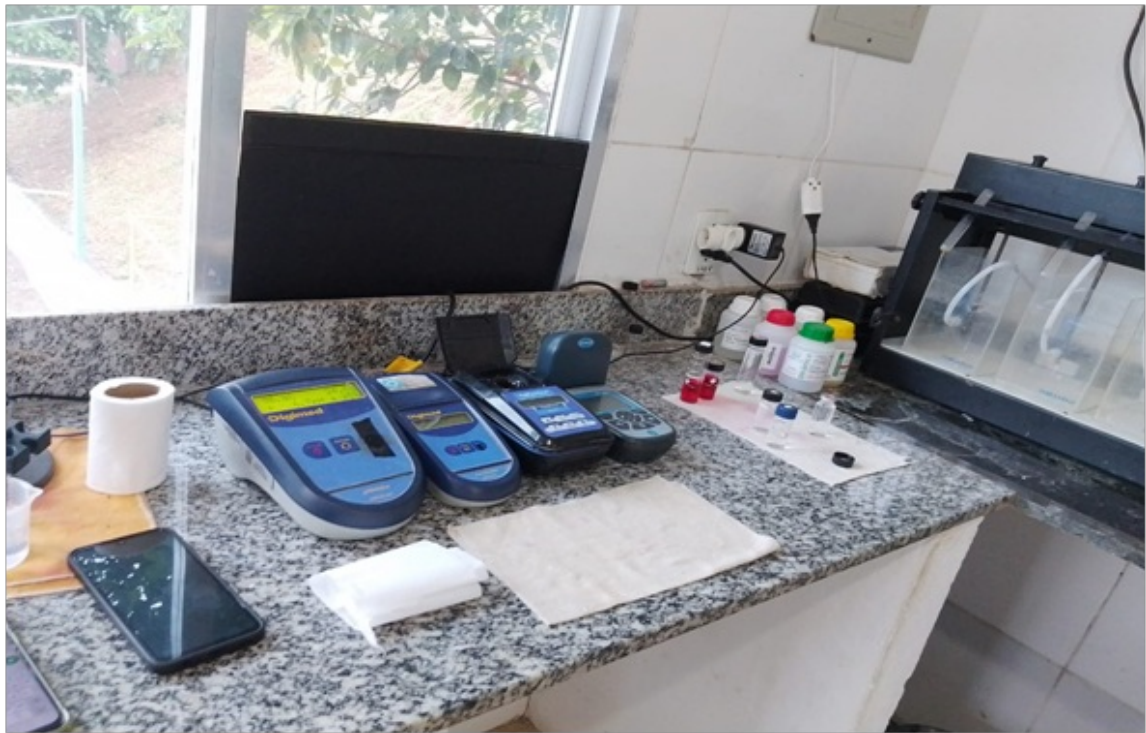
Foto 7 - Vista geral do laboratório

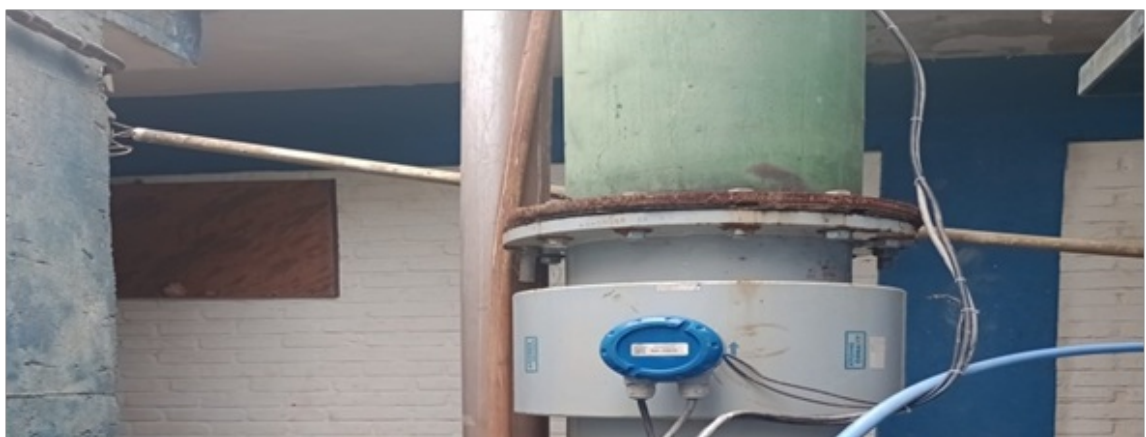
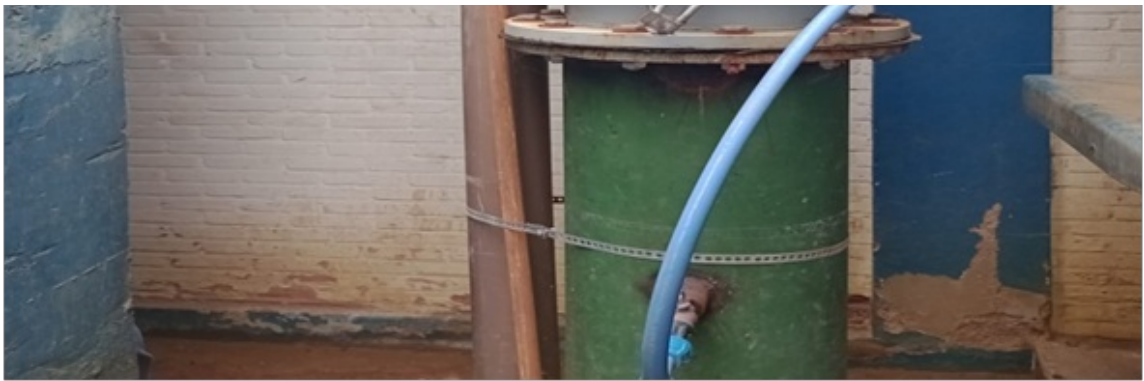
Foto 8 – Macromedidor

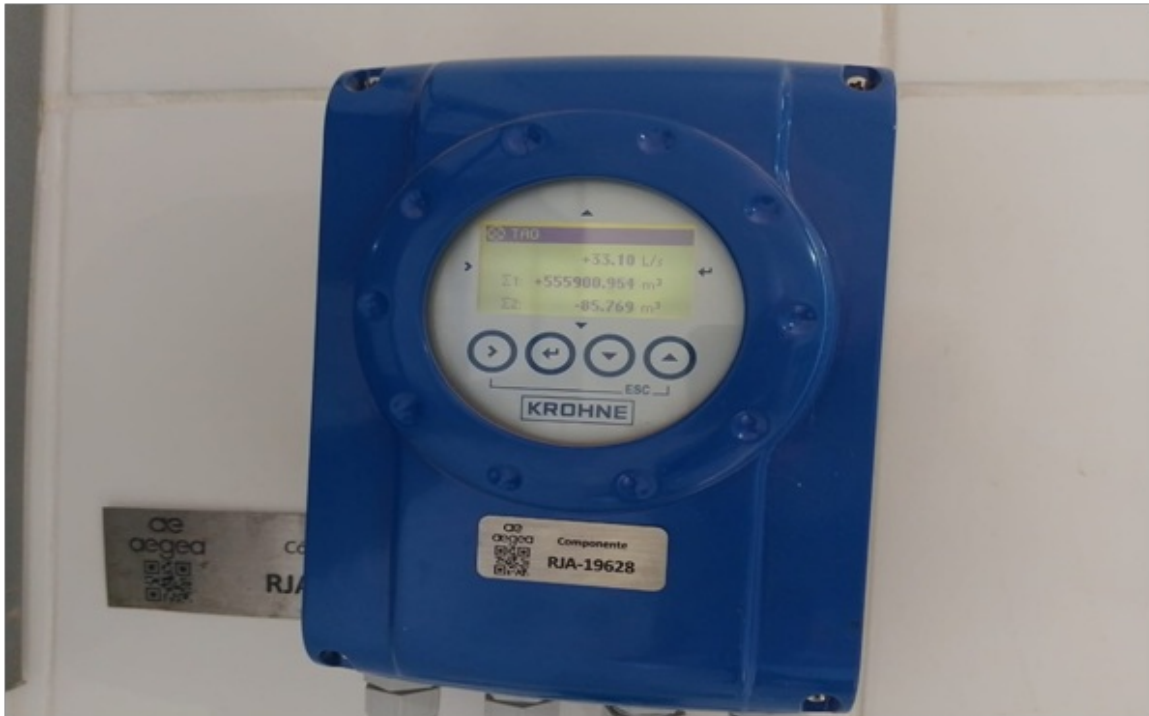
Foto 9- Medidor de Vazão Eletromagnético

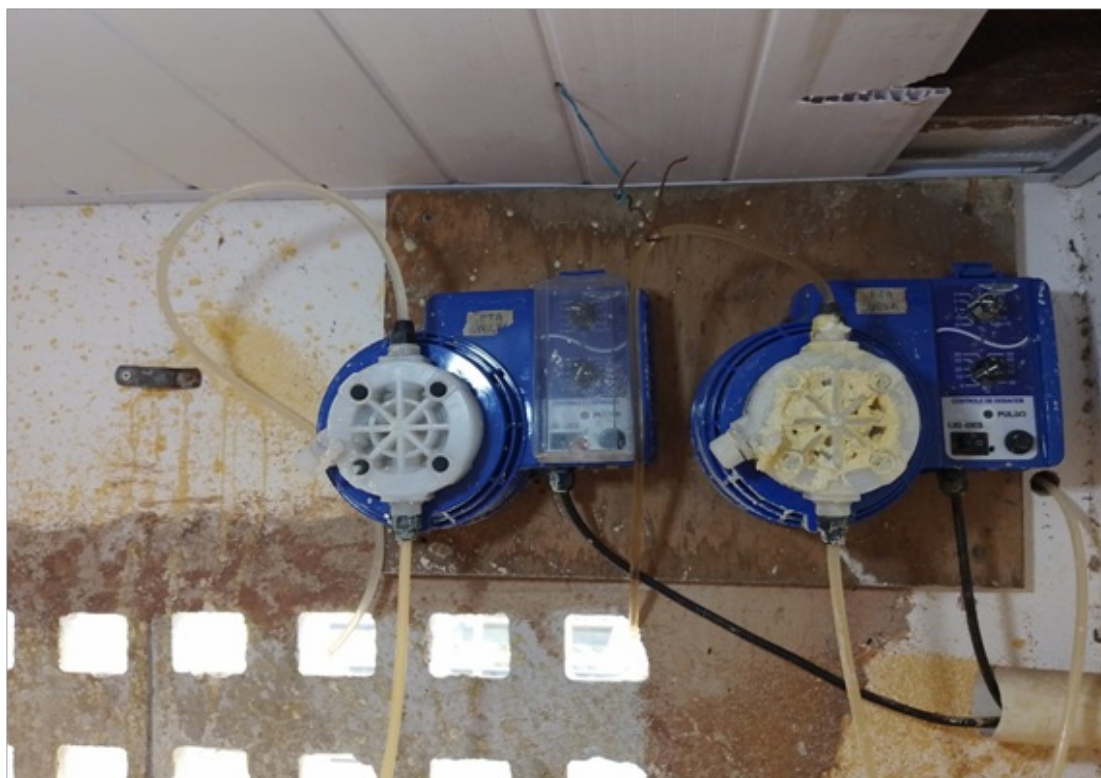
Foto 11 - Sistema de controle da aplicação de coagulante

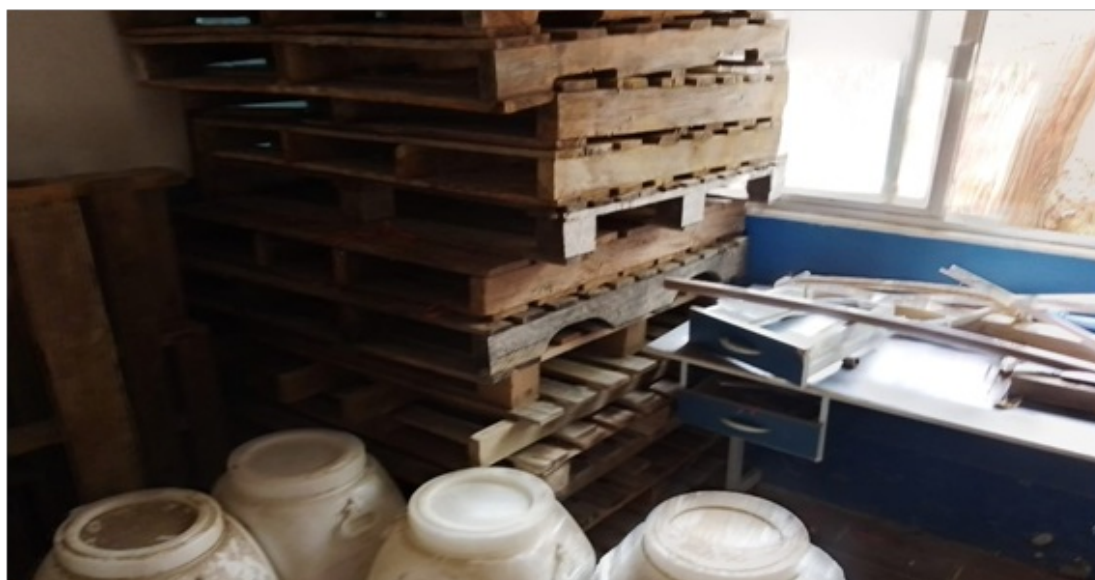
Foto 12 - Armazenamento de hipoclorito de cálcio

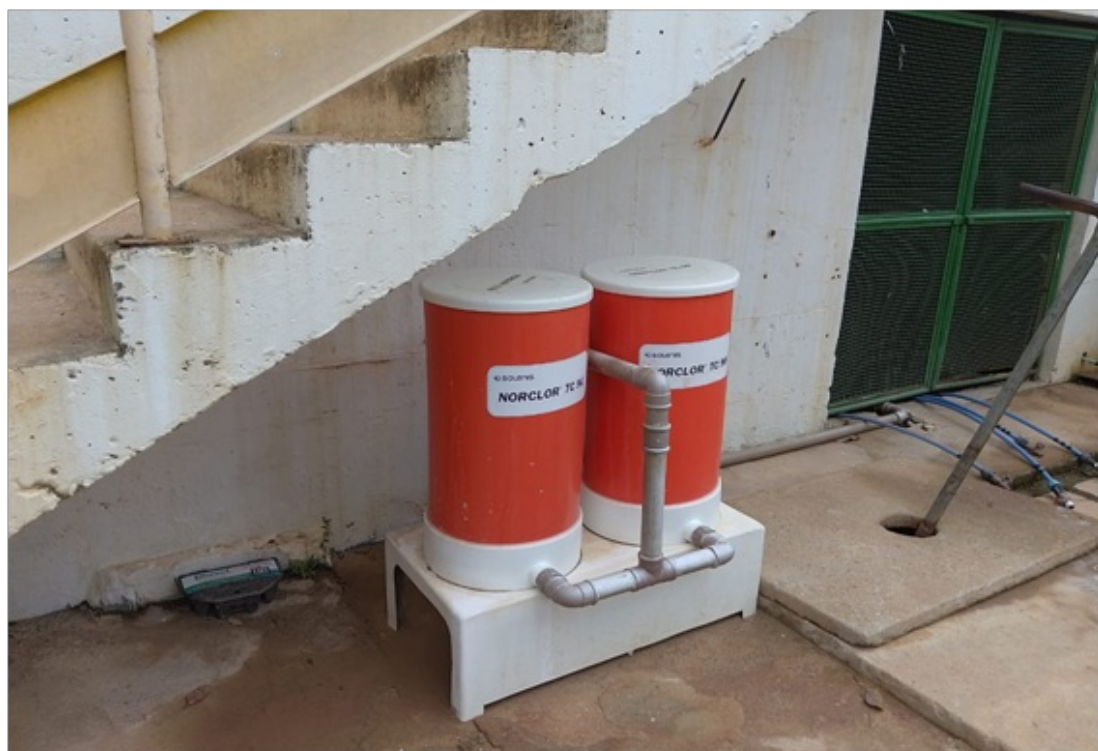
Foto 13 - Sistema de aplicação de cloreto de cálcio em pastilhas

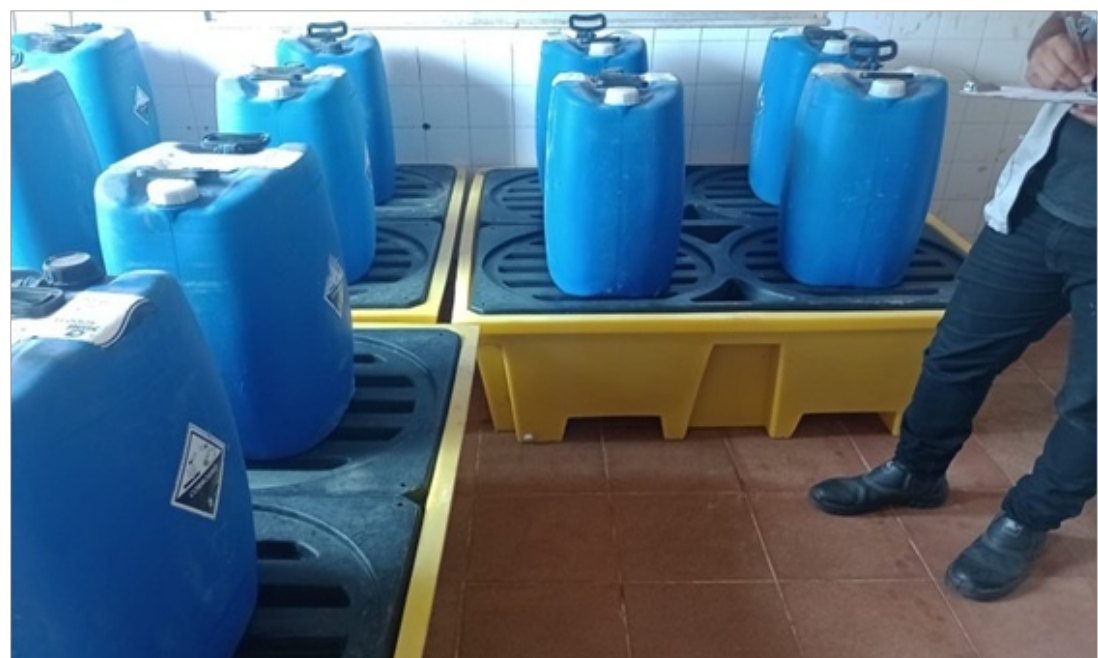
Foto 14- Armazenamento de ácido fluorssilícico

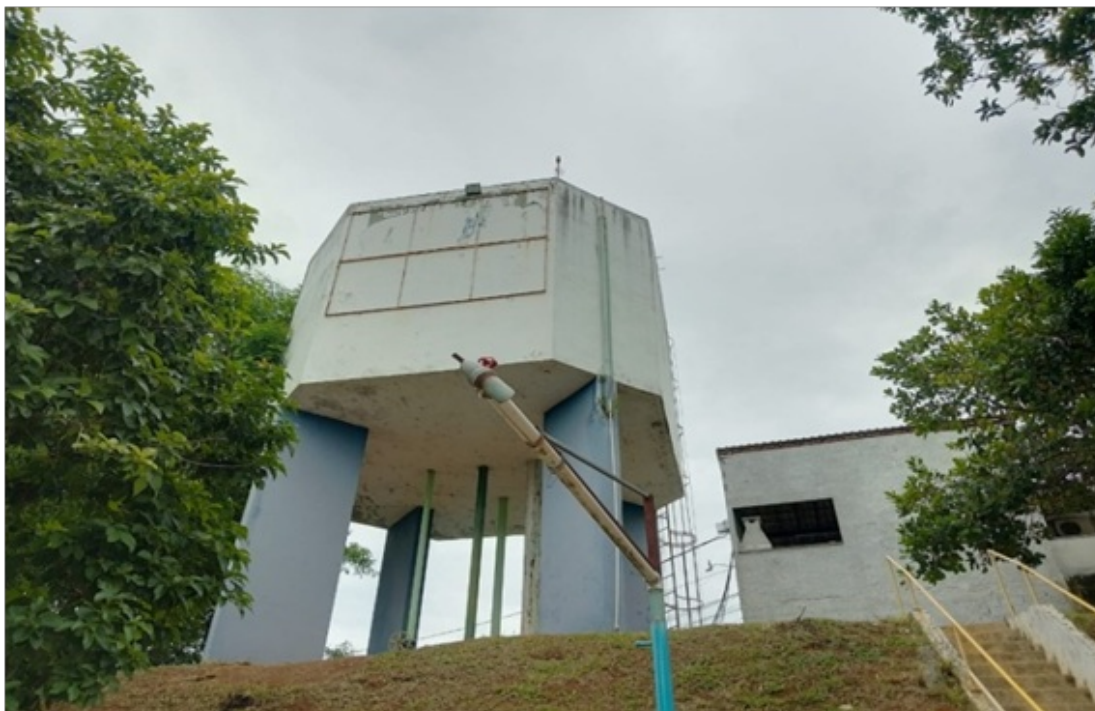
Foto 15 – Reservatório com capacidade de 500 m<sup>3</sup> para lavagem dos filtros e abatecimento da ETA

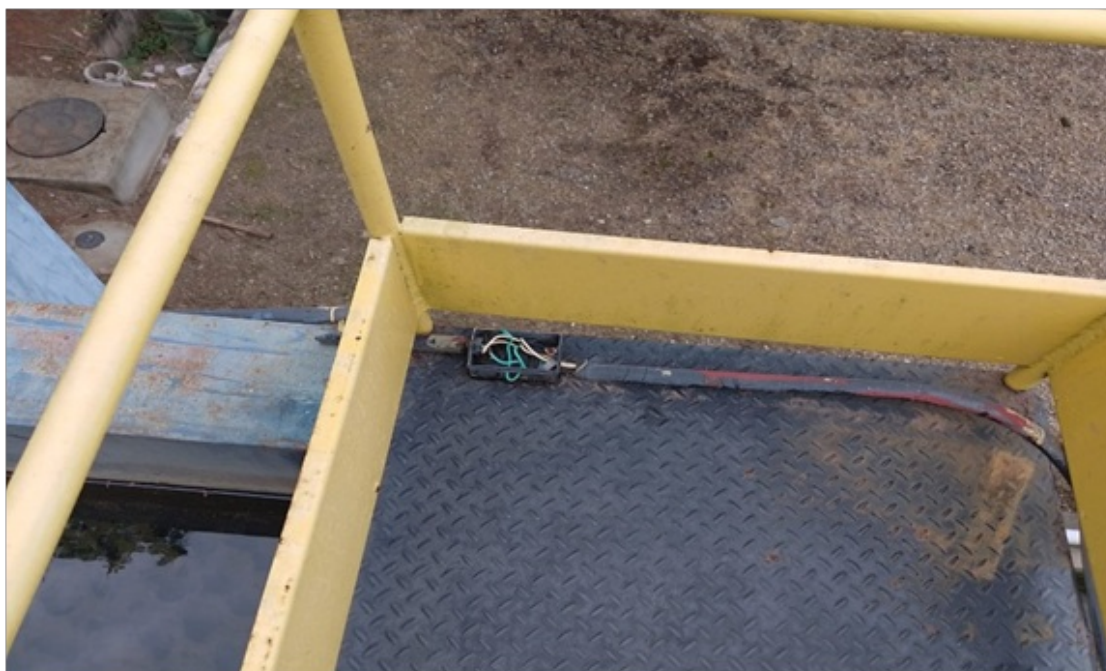
Foto 16 - Instalação elétrica inadequada (NBR 5410:2004/ABNT;

- **Correção das irregularidades apontadas**, incluindo adequação da instalação elétrica controle de vazamentos e armazenamento de produtos químicos;
- **Implantação de um sistema de tratamento de lodo**, com obtenção da devida outorga para descarte de efluentes;
- **Implementação de medidas de segurança**, como SPDA e gerador de energia para garantir a resiliência operacional da ETA.

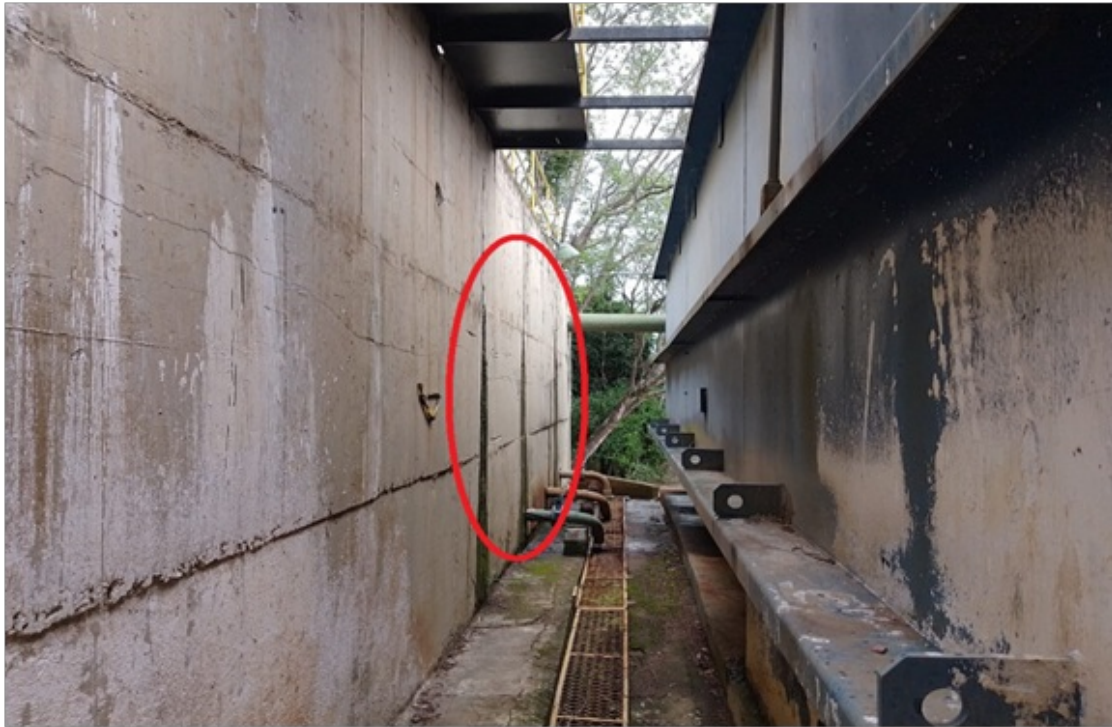
Foto 17 - Existência de vazamentos aparentes (Art. 2º da Lei Federal 11.445/2007; NBR 12218:2004; Resolução nº 396/2008 da ANVISA)

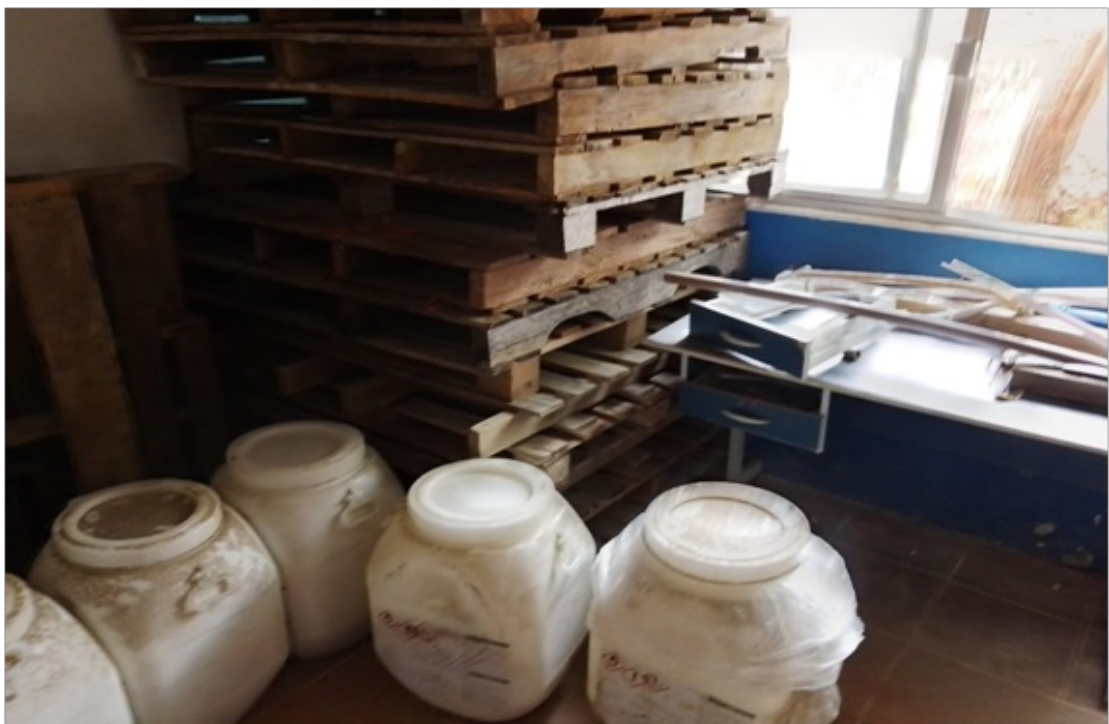
Foto 18 – Armazenamento de hipoclorito de cálcio deve-se manter afastado de roupas/de outros materiais combustíveis (NR 20/ Ministério do Trabalho e Emprego;
