Agência Reguladora de Energia e Saneamento Básico do Estado do Rio de Janeiro

**RELATÓRIO DE FISCALIZAÇÃO AGENERSA/CASAN N° 010/2025**

| <b>UNIDADE/OBRA FISCALIZADA</b> | EEAT 1045 – Colina 1 | | |
| <b>ENDEREÇO DA UNIDADE/OBRA FISCALIZADA</b> | Rua do Ipê sem nº, bairro Colinas, município de Maricá, RJ | | |

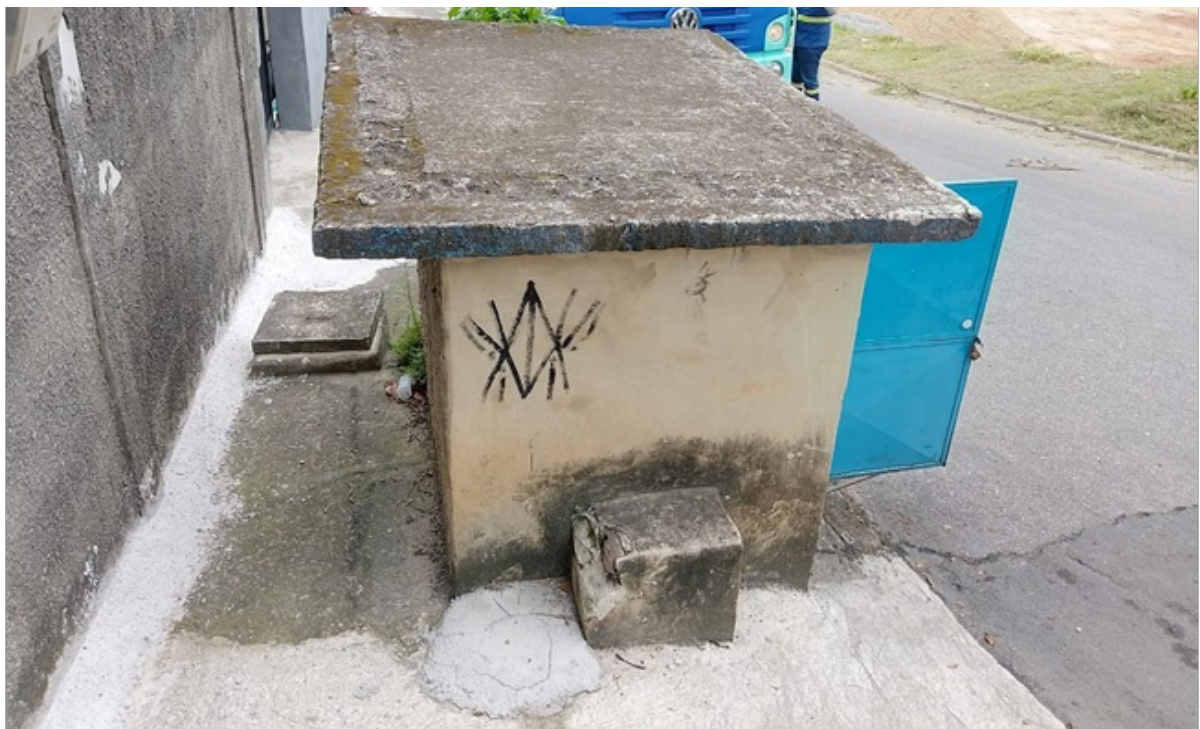
- o abrigo está localizado no passeio público (foto 1);
- não há identificação na parte externa da unidade (fotos 1, 2 e 3);
- o acesso ao conjunto motobomba é restrito (foto 3);
- a EEAT não possui sinalização de risco de choque elétrico (fotos 3 e 4);

Foto 1 – Abrigo da elevatória situado no passeio público

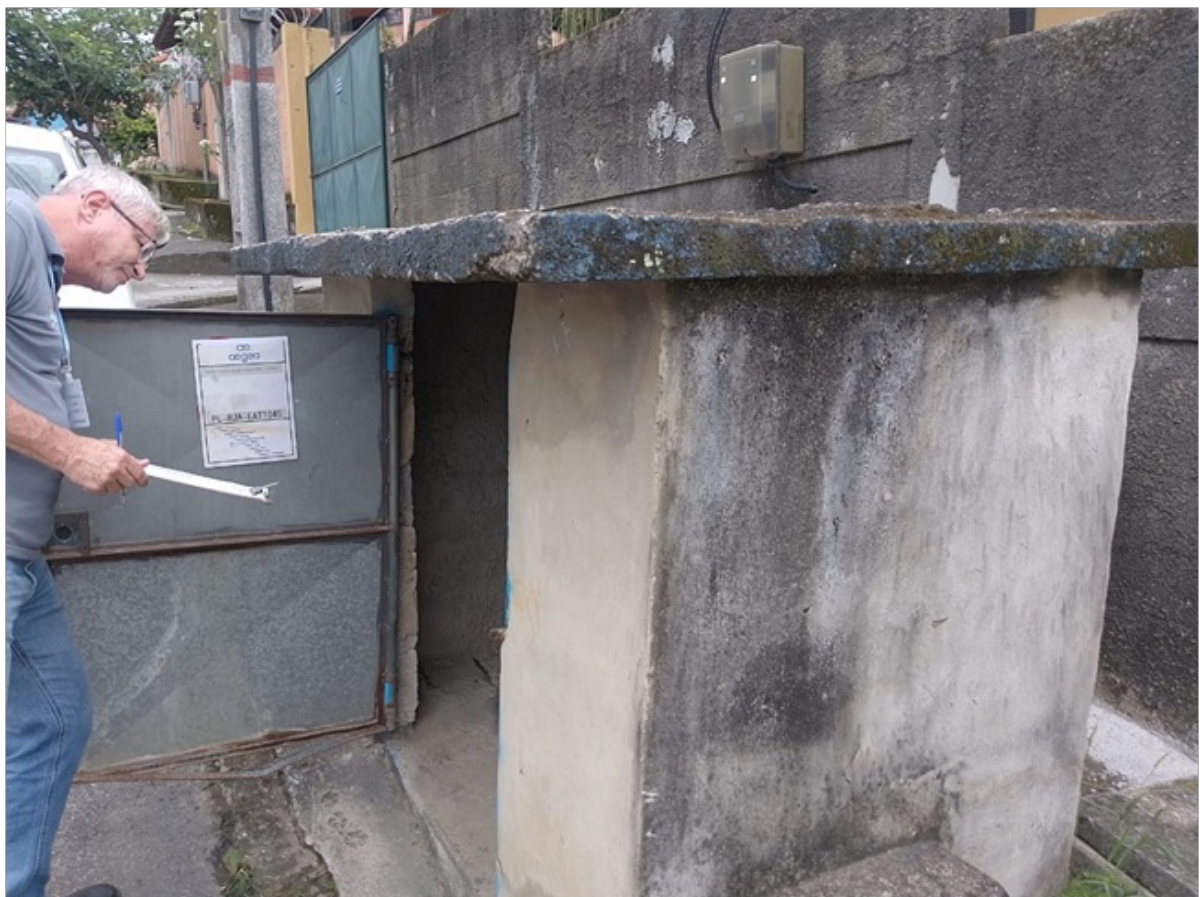
Foto 2 – Abrigo da elevatória sem identificação

- pintar o abrigo interna e externamente;
- apresentar, nas próximas fiscalizações, dos registros das manutenções realizadas;
- instalar sinalização de risco de choque elétrico;
- instalar iluminação artificial;
- unidade sem identificação na parte externa do abrigo.

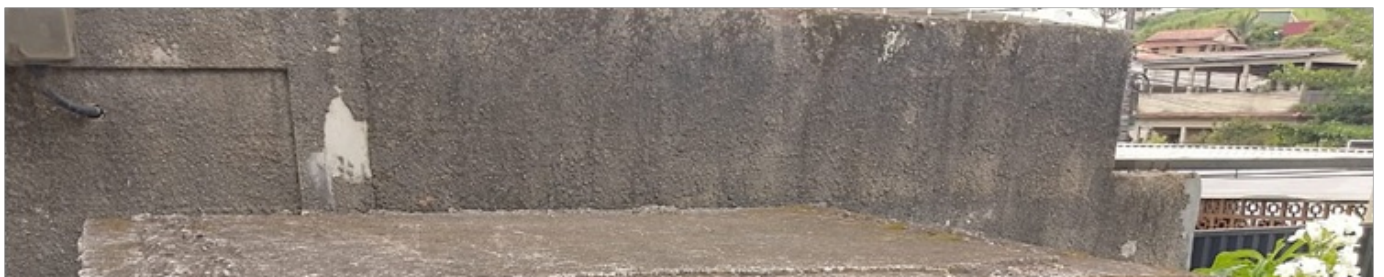
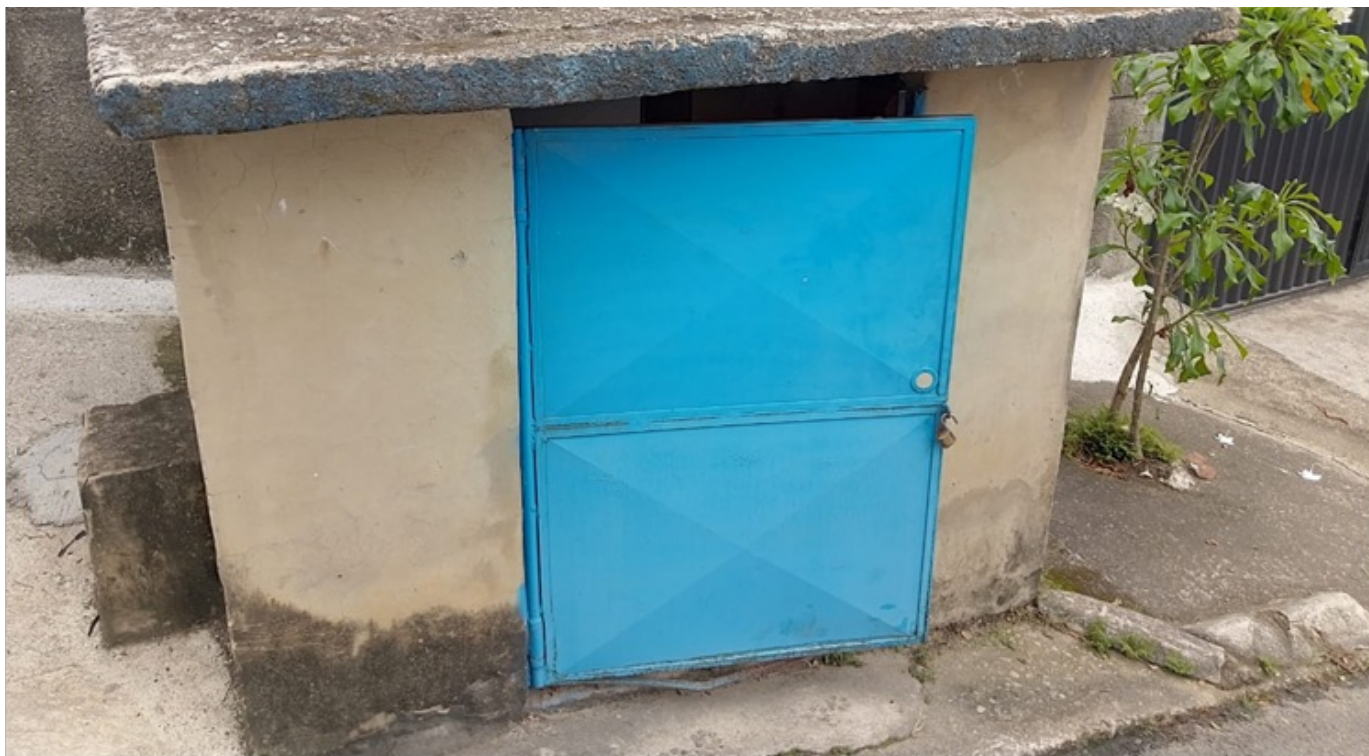
Foto 3 – Abrigo da elevatória sem identificação, mas com acesso restrito

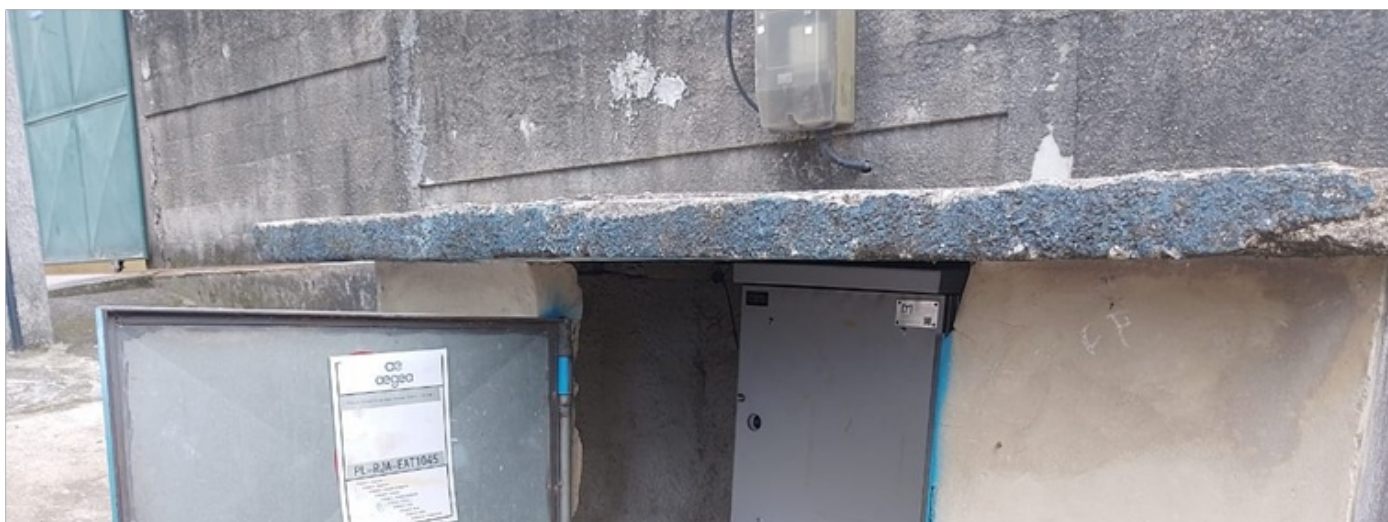
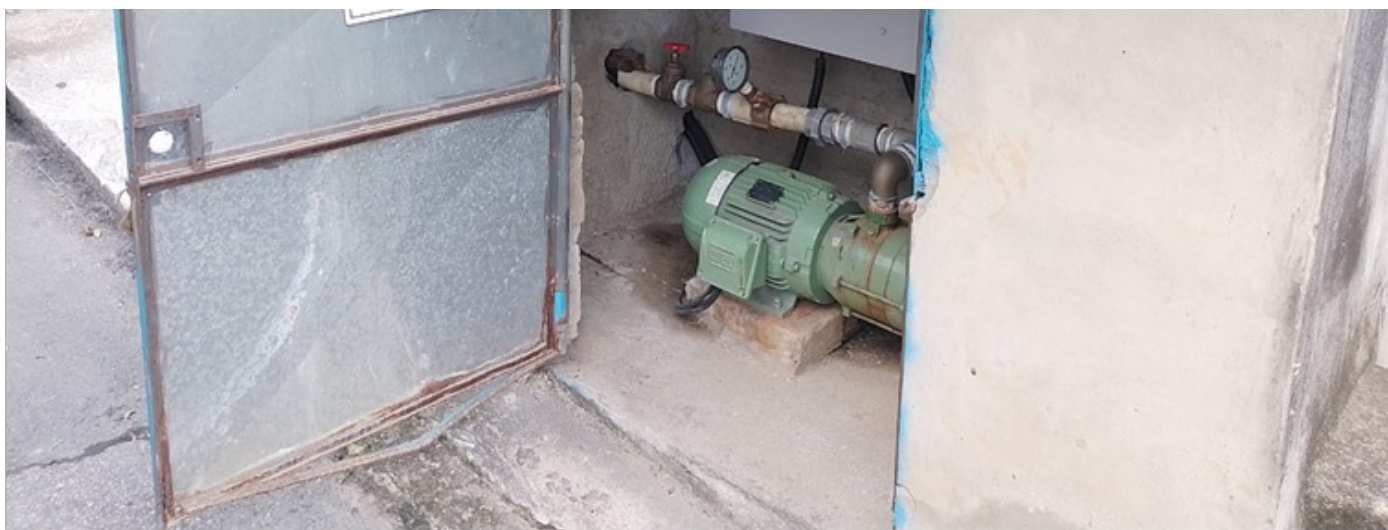
Foto 4 – Inexistência de sinalização de risco de choque elétrico

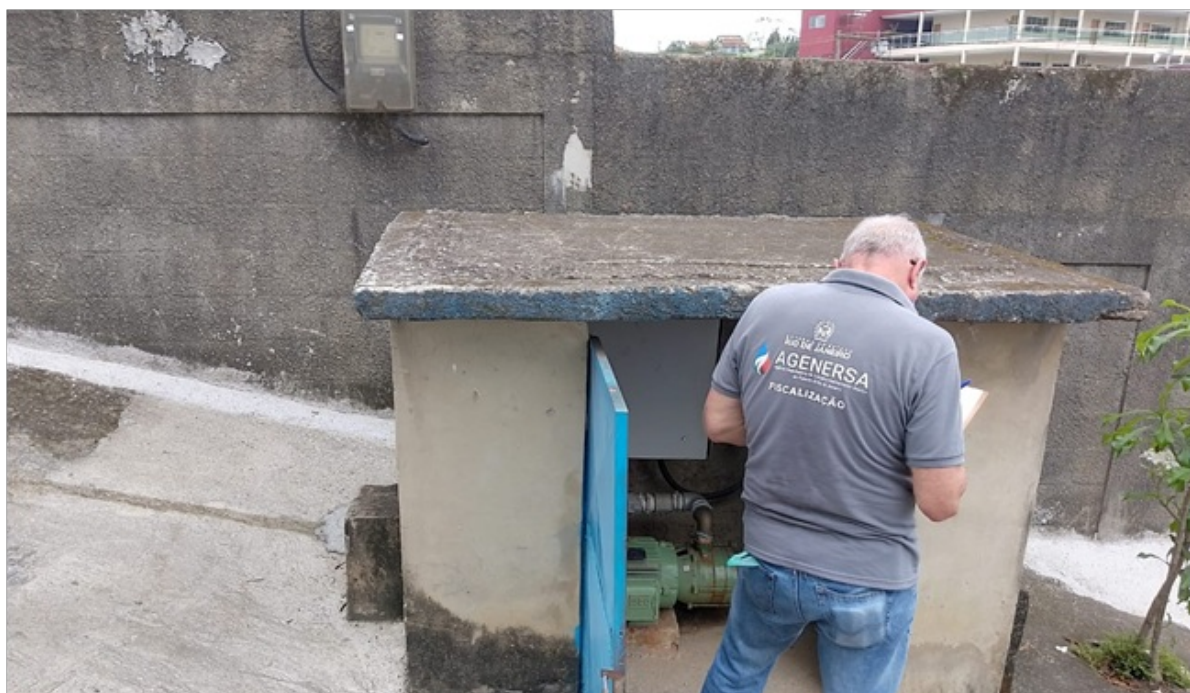
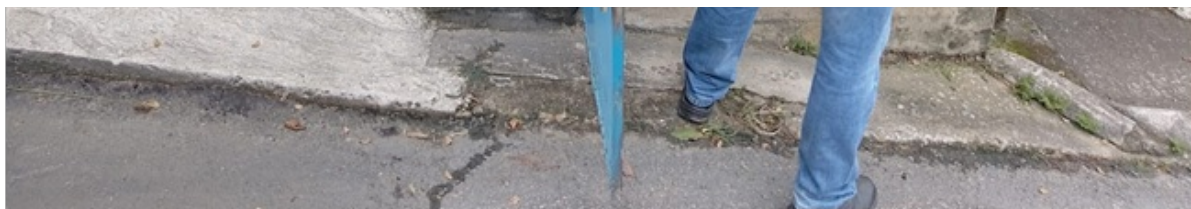
- o abrigo está bem conservado interna e externamente, faltando apenas pintura (fotos 5, 6 e 7);

Foto 5 – Abrigo com boa conservação externa

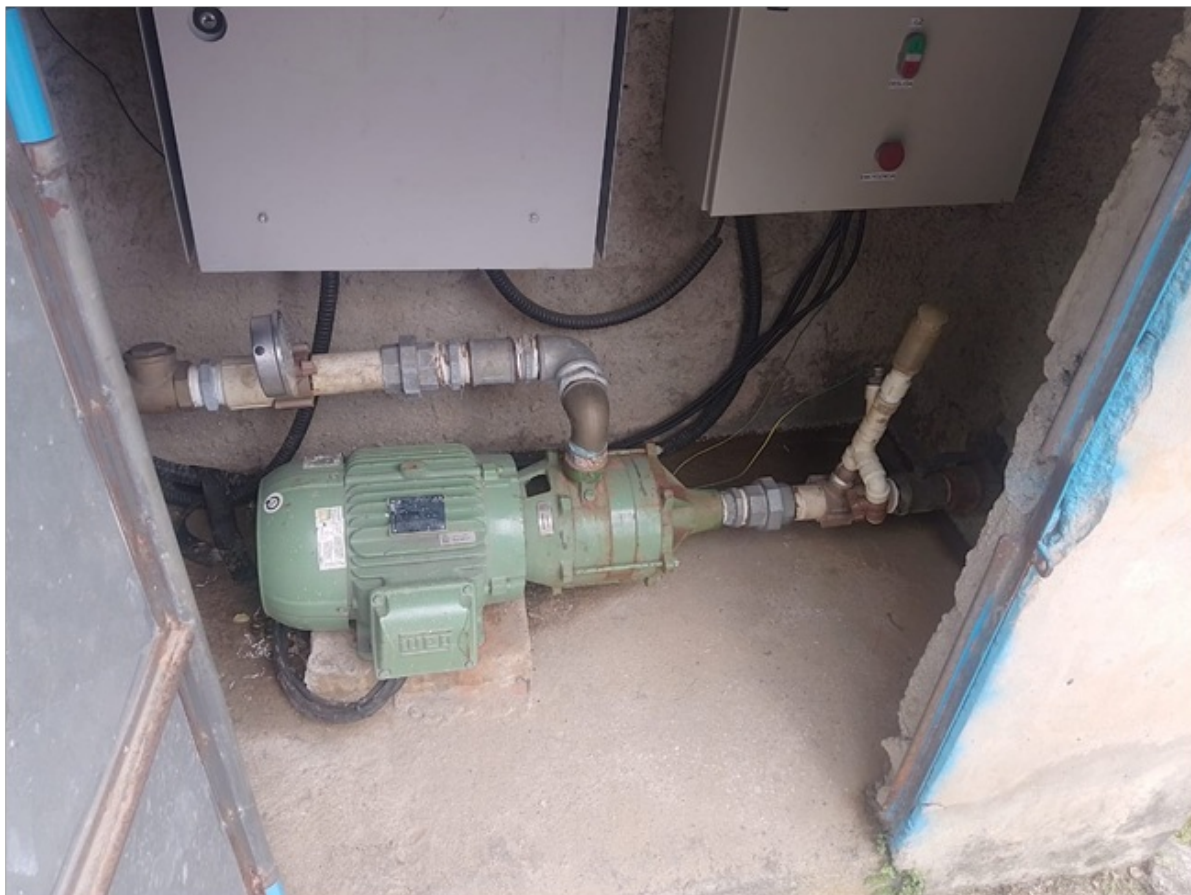
Foto 6 – Abrigo com boa conservação interna

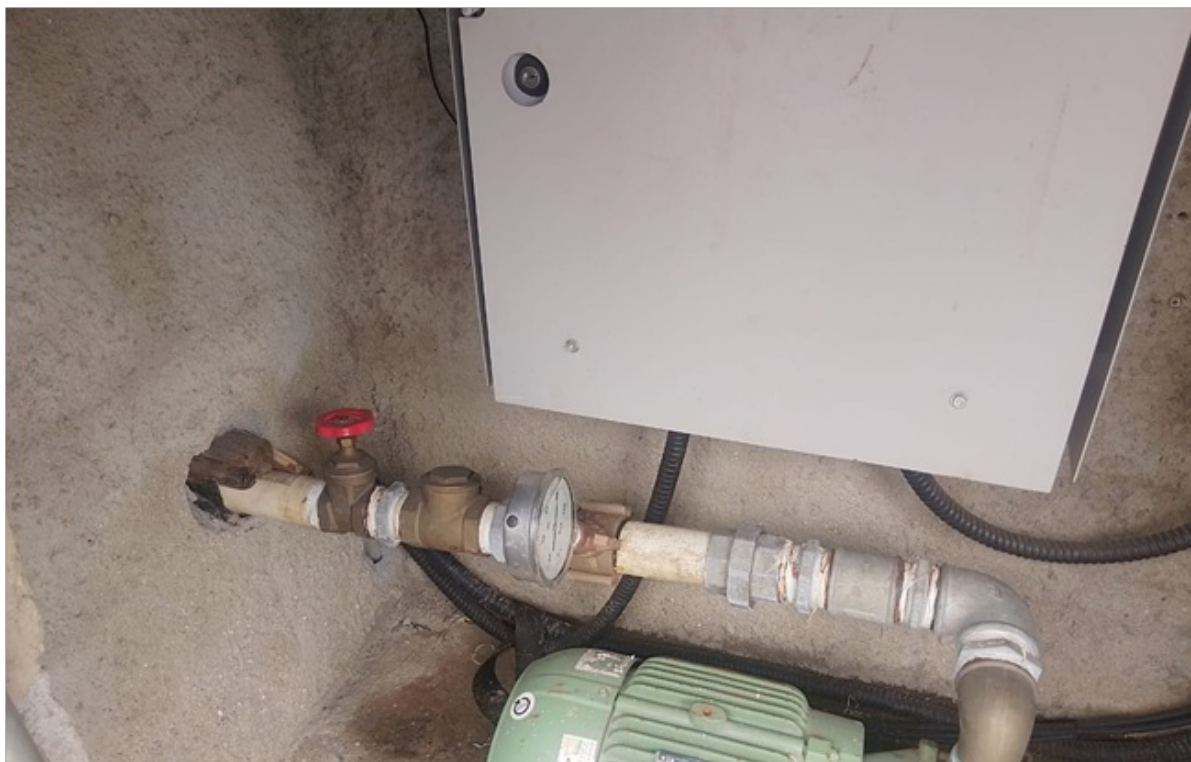
Foto 7 – Abrigo com boa conservação interna

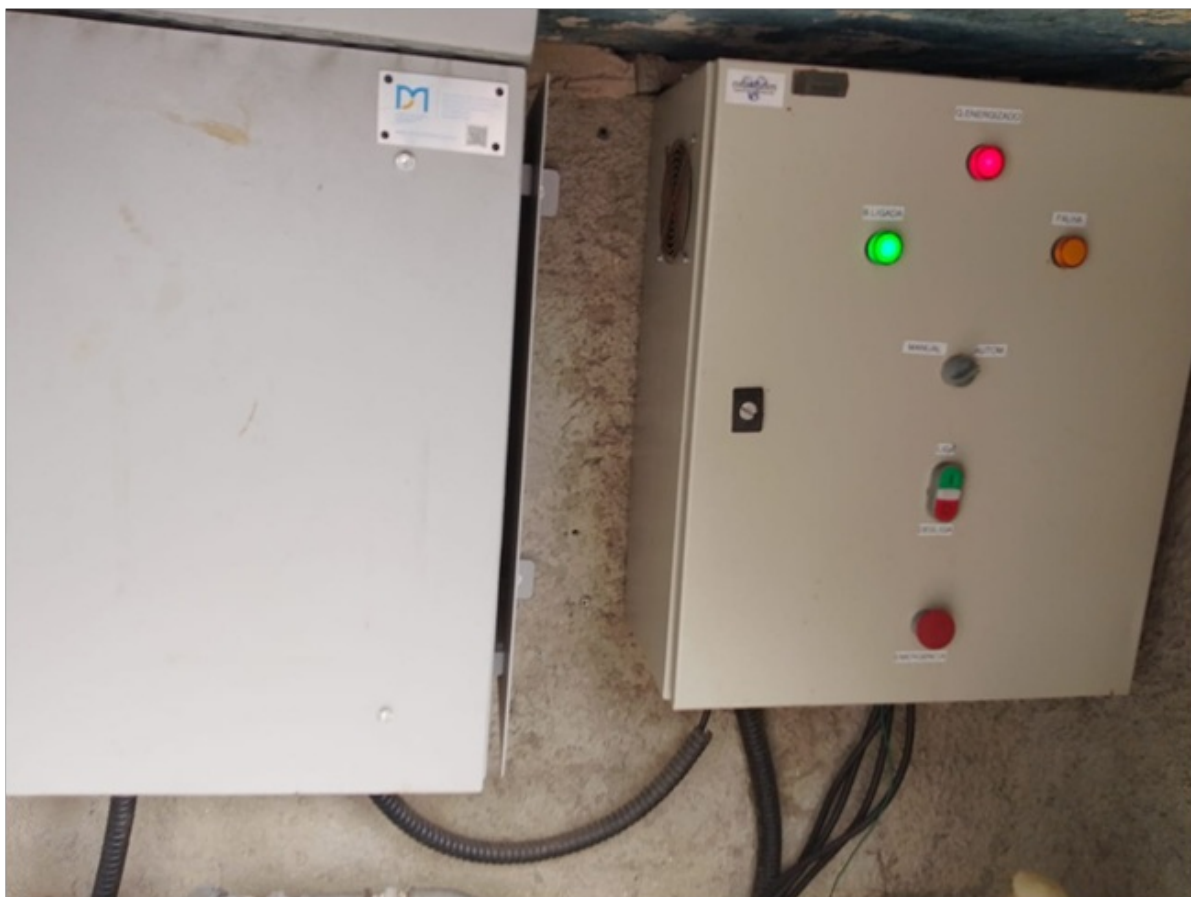
- a EEAT é operada de forma automatizada;
- os equipamentos elétricos do painel e do conjunto motobomba estão em bom estado de conservação e adequadamente protegidos (fotos 8 e 9);

Foto 8 – Painel do conjunto motobomba

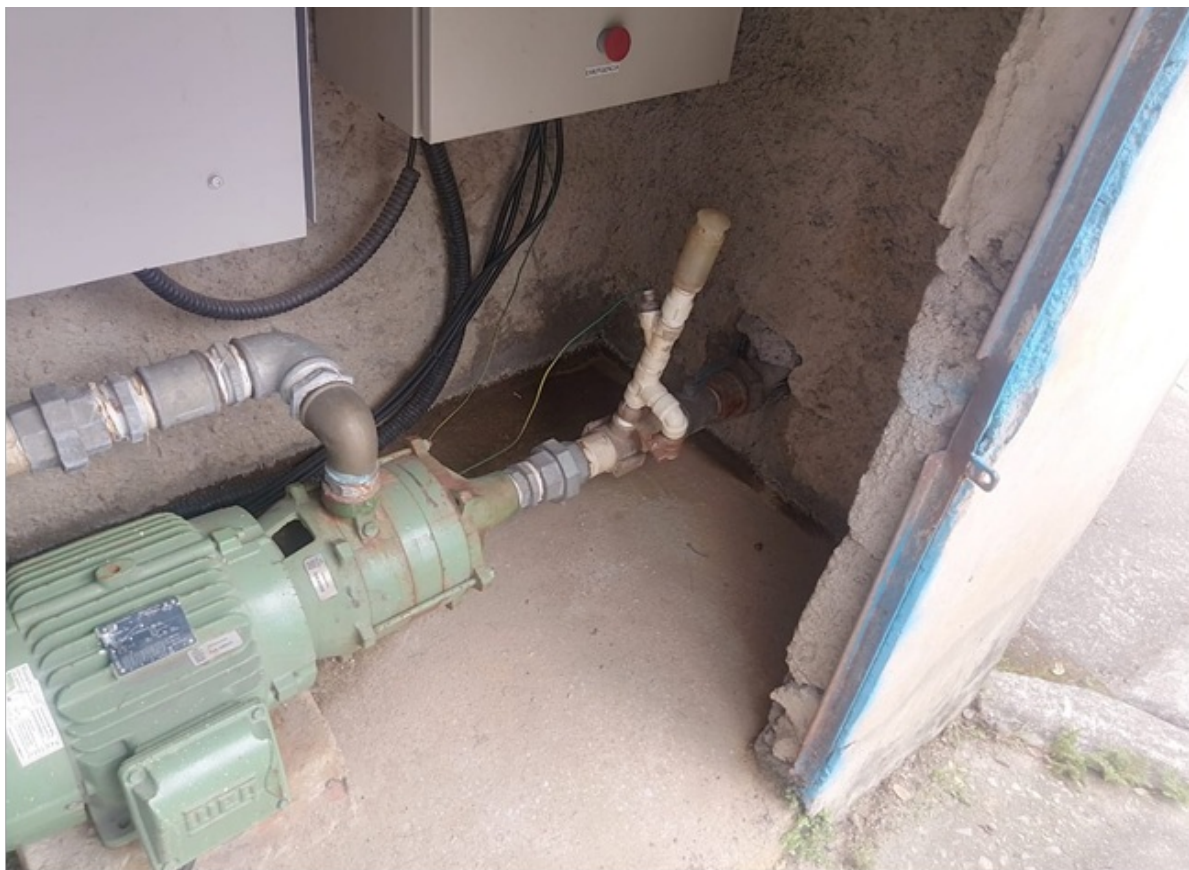
Foto 9 – Fiação do conjunto motobomba

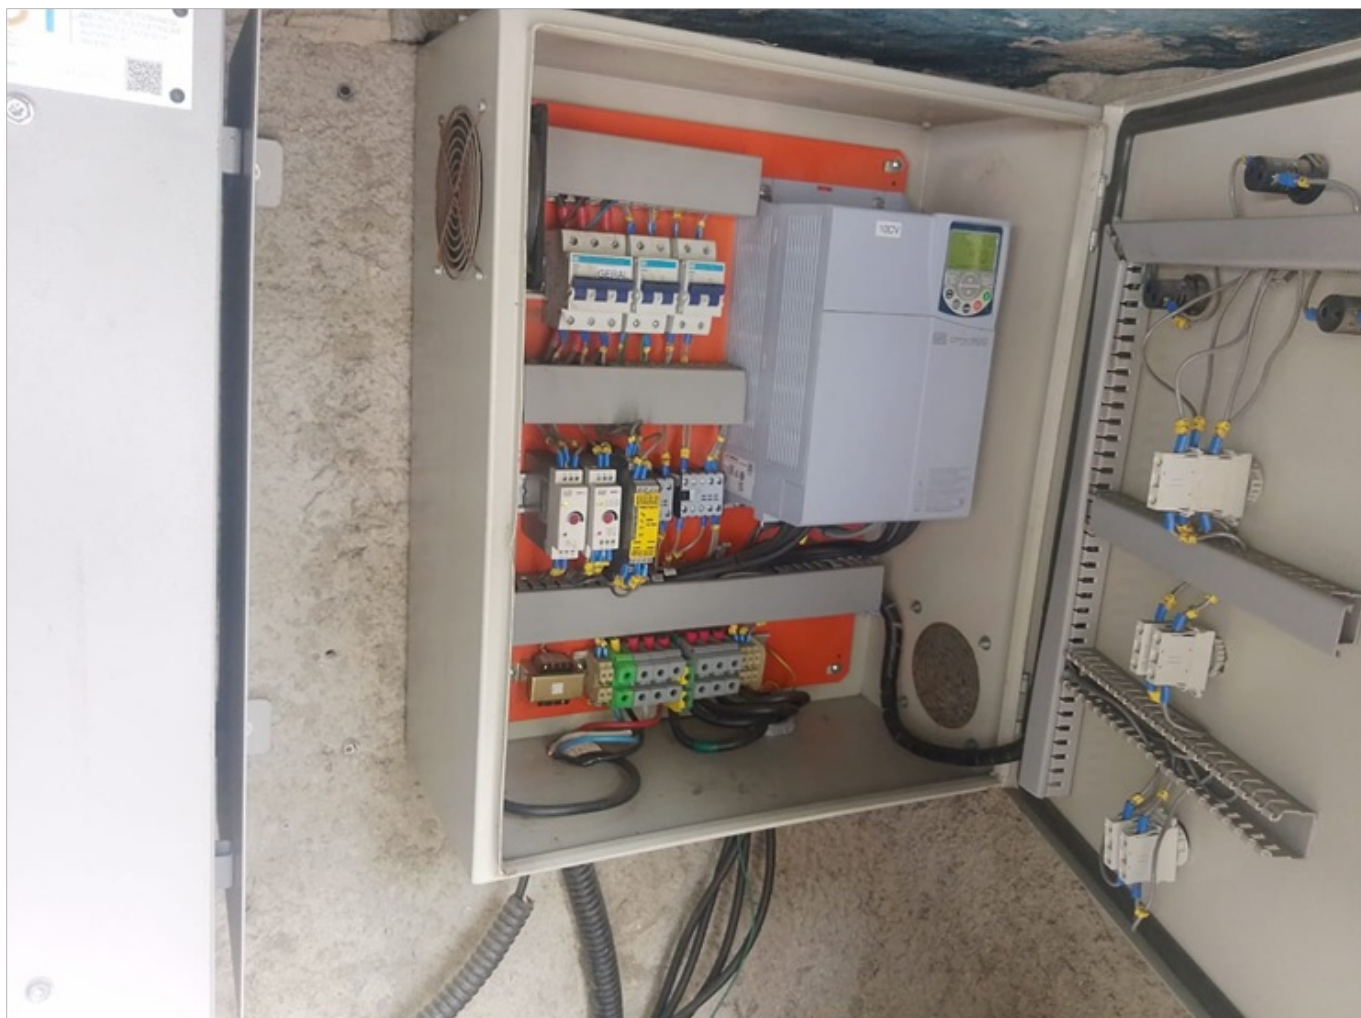
· a EEAT é provida de inversor de frequência (foto 10 );

Foto 10 – Inversor de frequência

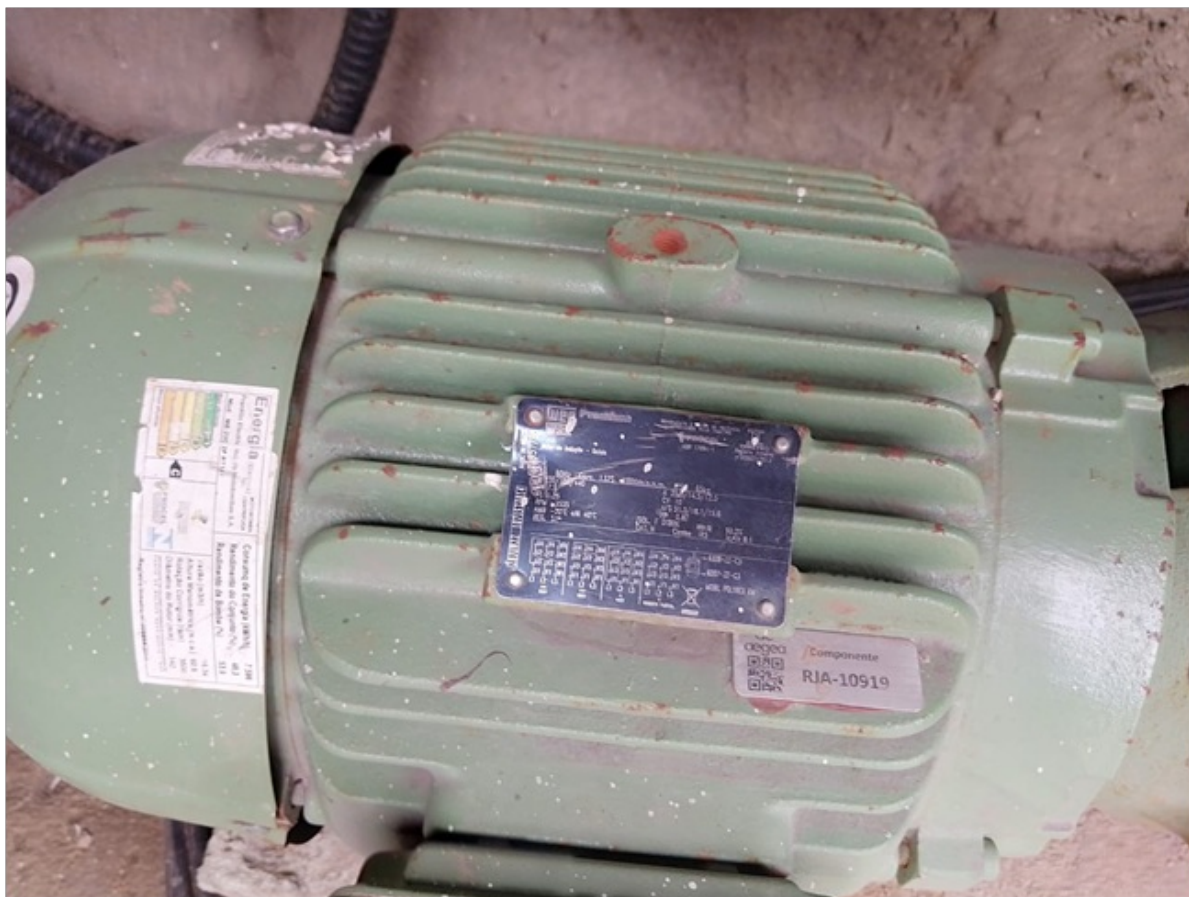
- no interior do abrigo está instalado um conjunto motobomba em bom estado de conservação (fotos 11 e 12);
- o conjunto motobomba é do tipo centrífuga, com potência de 10 CV (fotos 11 e 12), tubulação de retaguarda (sucção) e recalque com DN 50 mm (foto 12);
- conjunto provido de válvula de retenção (foto 12);

Foto 11 – Plaqueta das informações técnicas do conjunto motobomba

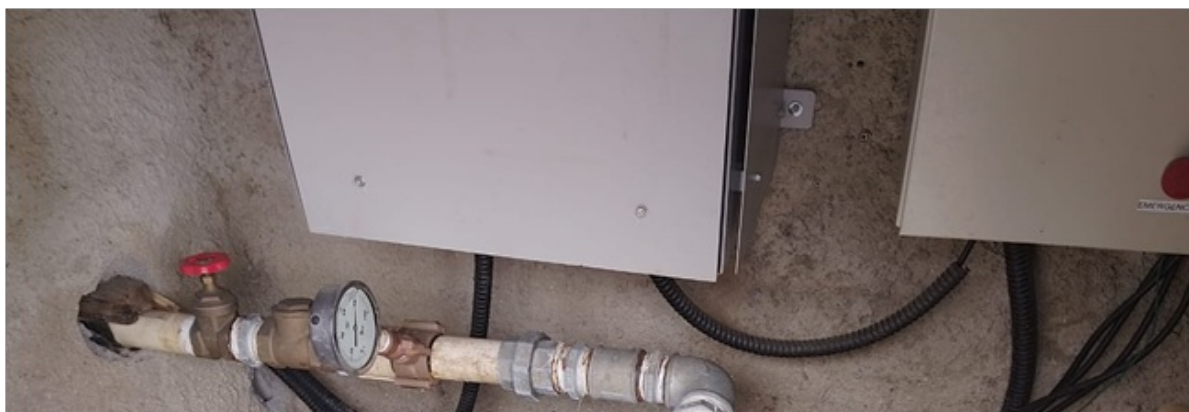
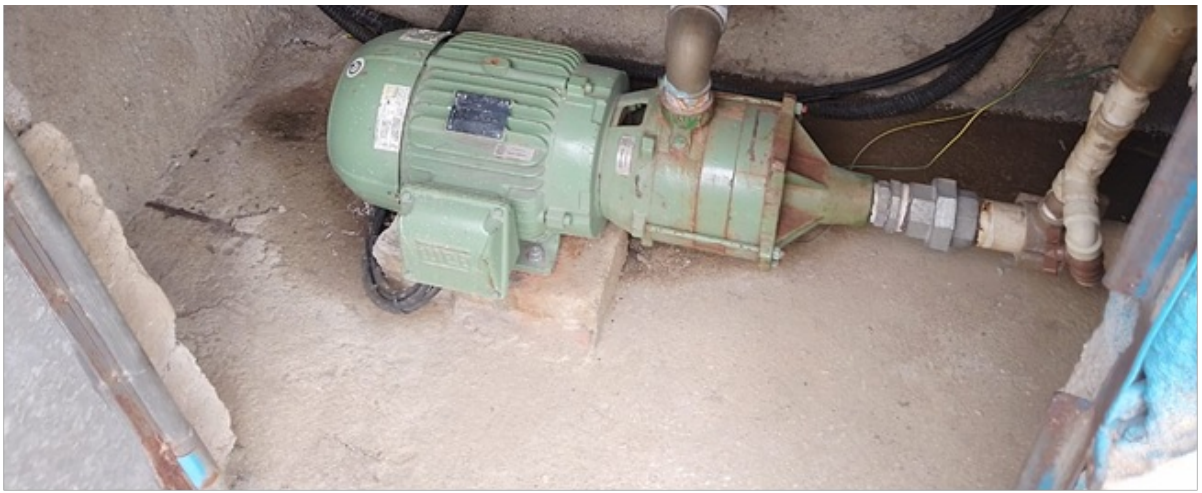
Foto 12 – Conjunto motobomba e tubulações de recalque (com válvula de retenção) e retaguarda
