RELATÓRIO DE FISCALIZAÇÃO Nº 010/2026

PROCESSO	480002/001924/2026		
CONCESSIONÁRIA	Águas do Rio	BLOCO	4
REPRESENTANTES DA CONCESSIONÁRIA	João Pedro Andrade – Coordenador de Operações Felipe Vazquez – Gerente de Operações Aline Felix – Gerente Institucional		
UNIDADE/OBRA FISCALIZADA	Adutora de Xerém		
ENDEREÇO DA UNIDADE/OBRA FISCALIZADA	Estrada Rio D'ouro Rio de Janeiro		
TIPO DE FISCALIZAÇÃO	Emergencial		
OBJETIVO DA FISCALIZAÇÃO	Verificar os danos causados e o reparo da Adutora		
MOTIVO DA FISCALIZAÇÃO	Rompimento de adutora		
PERÍODO DE FISCALIZAÇÃO	06/02/2026

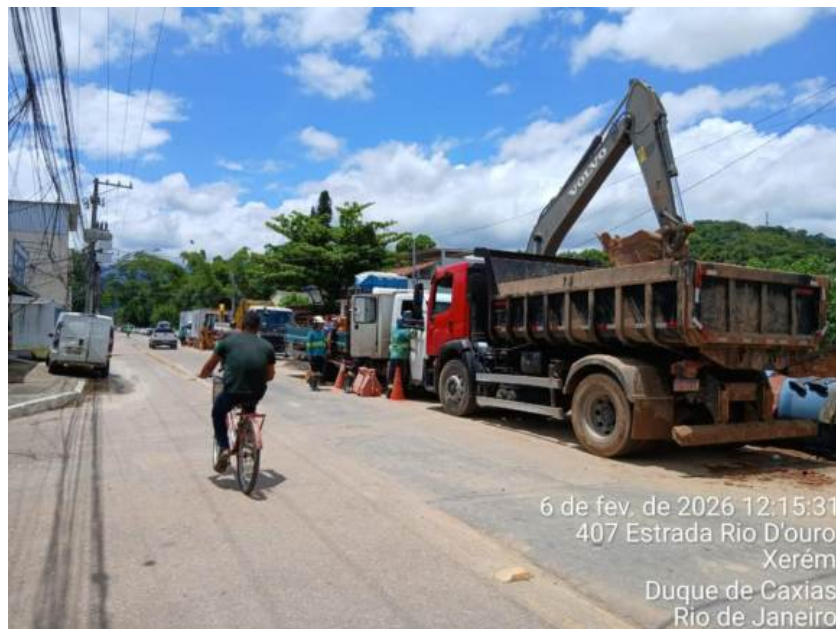
Foto 1 – Retroscavadeira e caminhões munck, de apoio e basculante

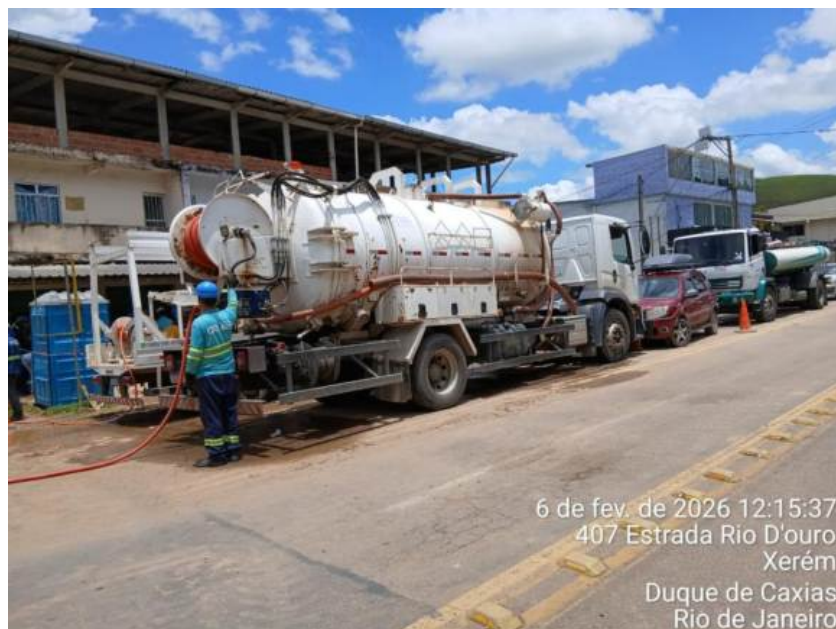
Foto 2 – Caminhões de esgoto e pipa d'água

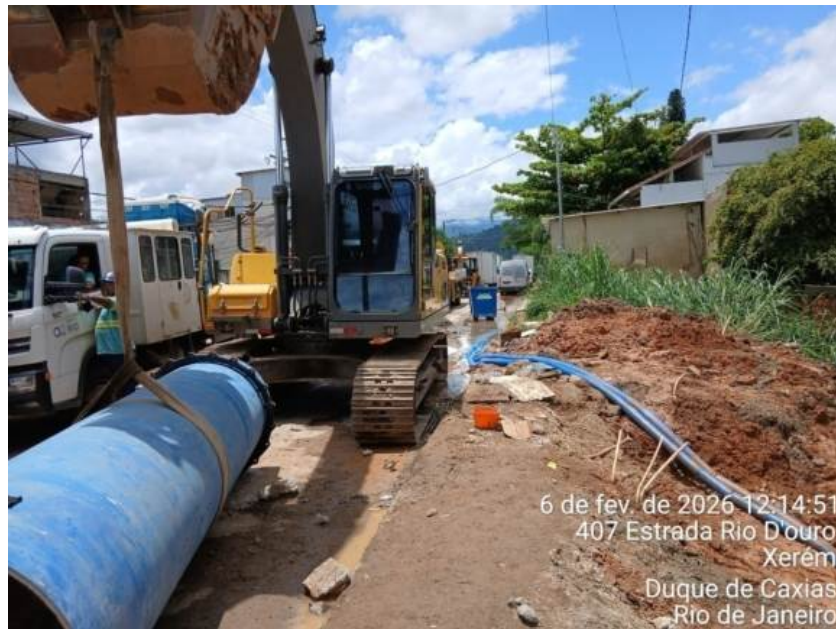
Foto 3 – Escavadeira hidráulica

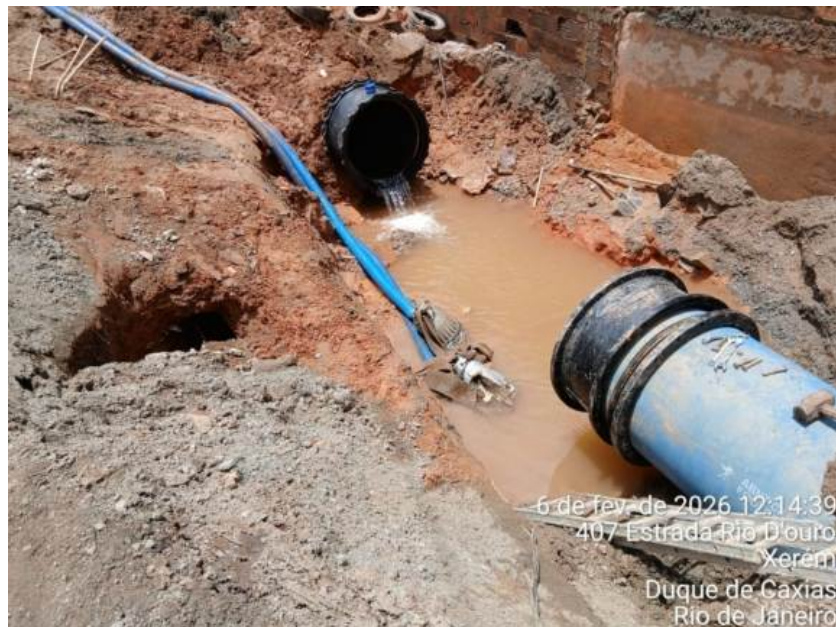
Foto 4 – Motobombas

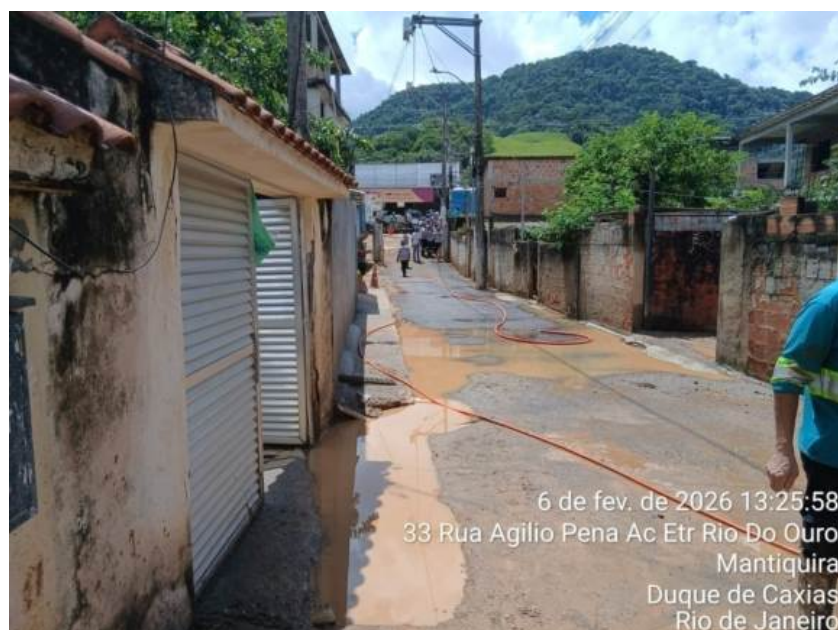
- o rompimento aconteceu na esquina da Estrada Rio D'ouro com Rua Agílio Penna, em frente ao nº 407 (fotos 6 e 7);
- a água escoou pela rua Agílio Penna, devido estar abaixo do nível altimétrico da Estrada Rio D'ouro (fotos 6 e 7);

Foto 6 – Motobombas

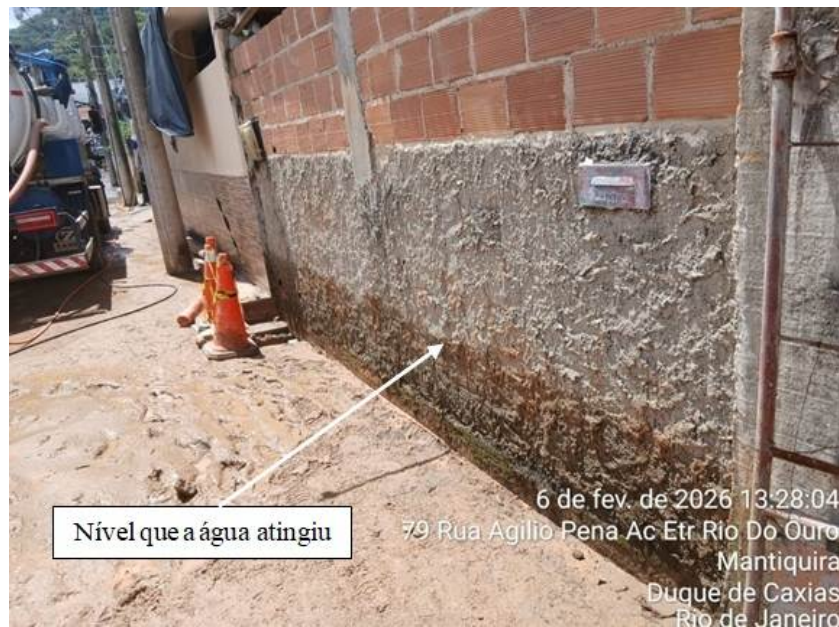
Foto 7 – Nível atingido pela água

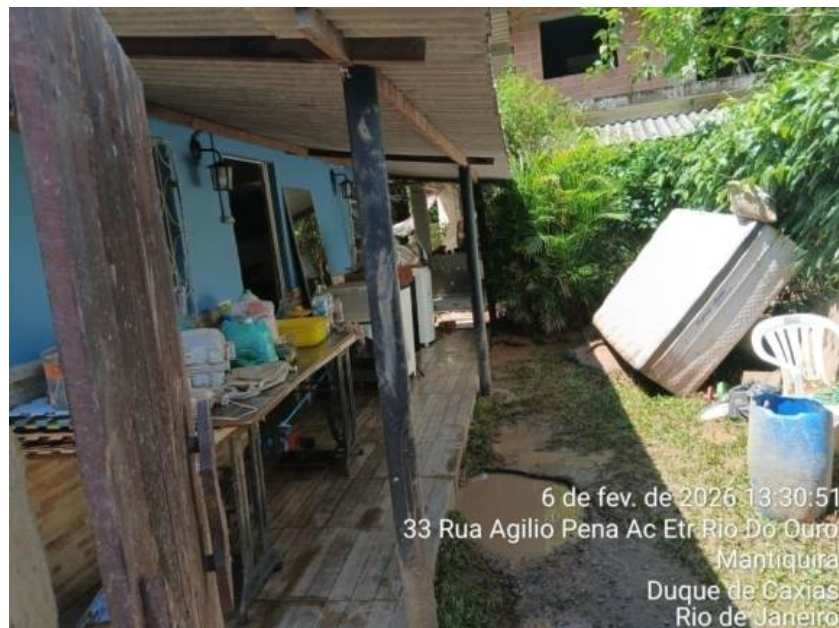
- foram afetados todos os imóveis da rua Agílio Penna, sendo que as residências que sofreram maiores danos foram as de números 1, 6, 7, 10 e 26 A (fotos 8,9,10 e 11);

Foto 8 – Casa 26 A

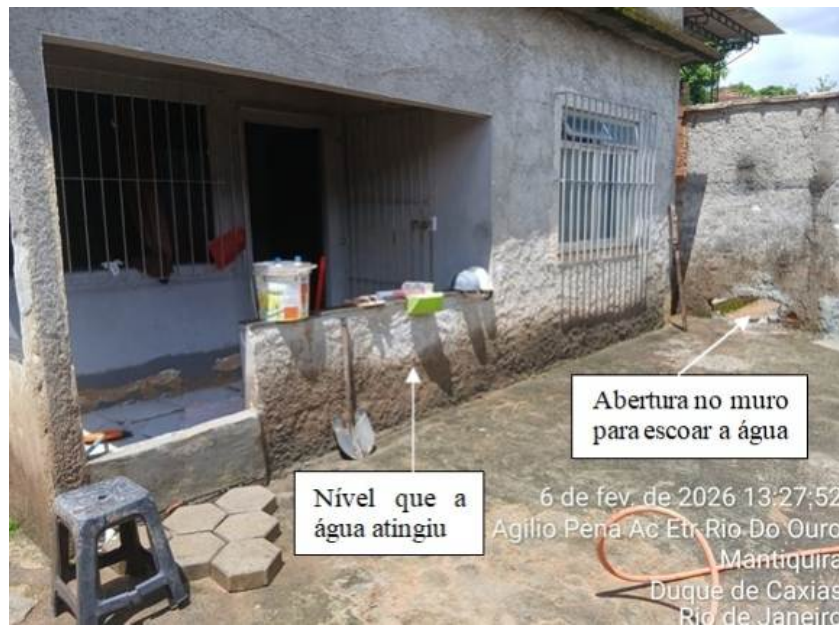
Foto 9 – Casa 7

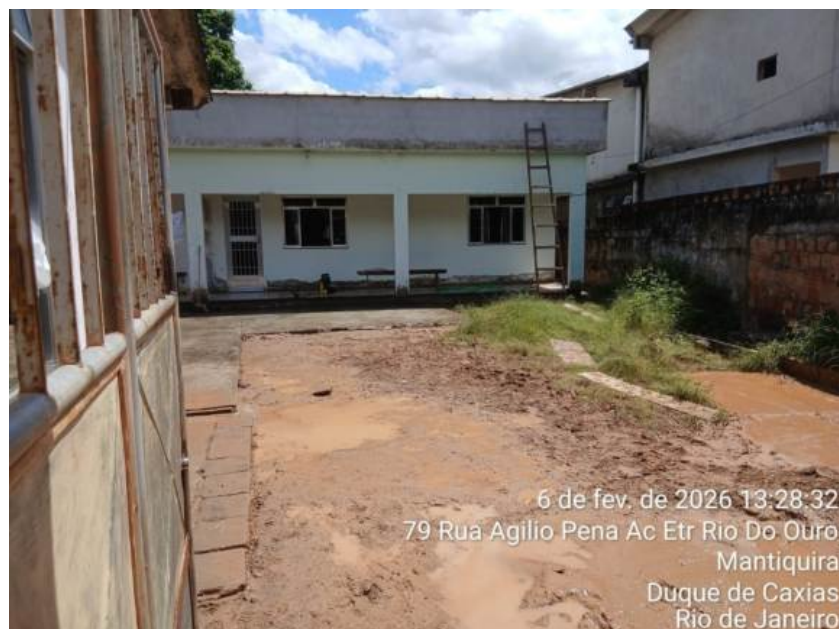
Foto 10 – Casa 6

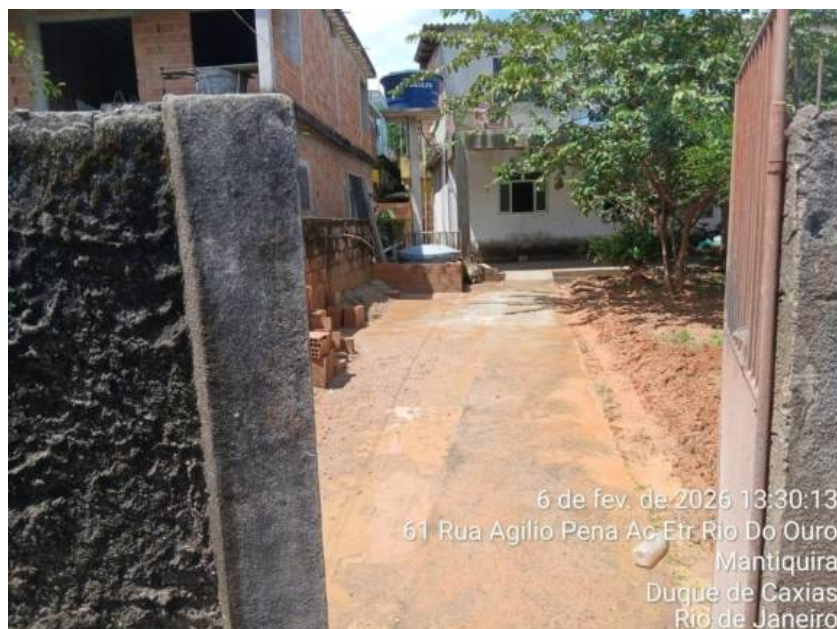
Foto 11 – Casa 10

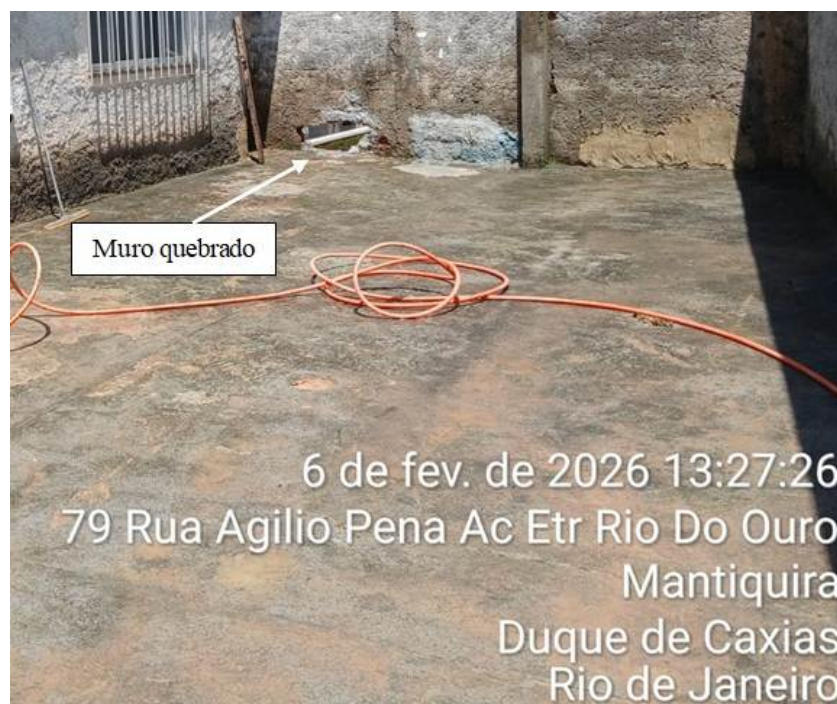
- parte de um dos muros de divisa entre dois imóveis, que já tinha sido refeito após o primeiro rompimento, foi quebrado novamente para o escoamento da água (foto 12);

Foto 12 – Parte do muro quebrado da casa 7

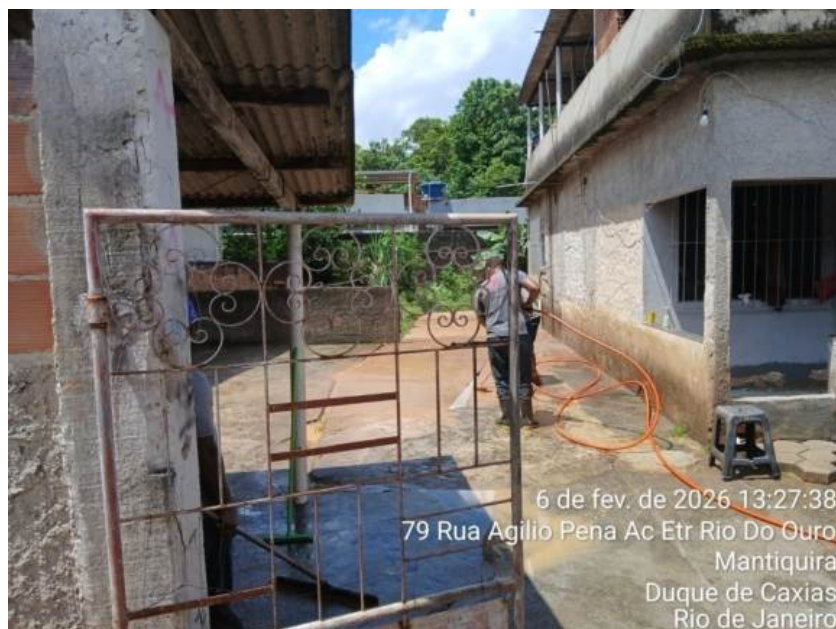
Foto 13 – Funcionários da Concessionária fazendo a limpeza do imóvel

- a limpeza da rua Agílio Penna e da parte externa dos imóveis foi feita pela equipe da Concessionária (fotos 13, 14 e 15);

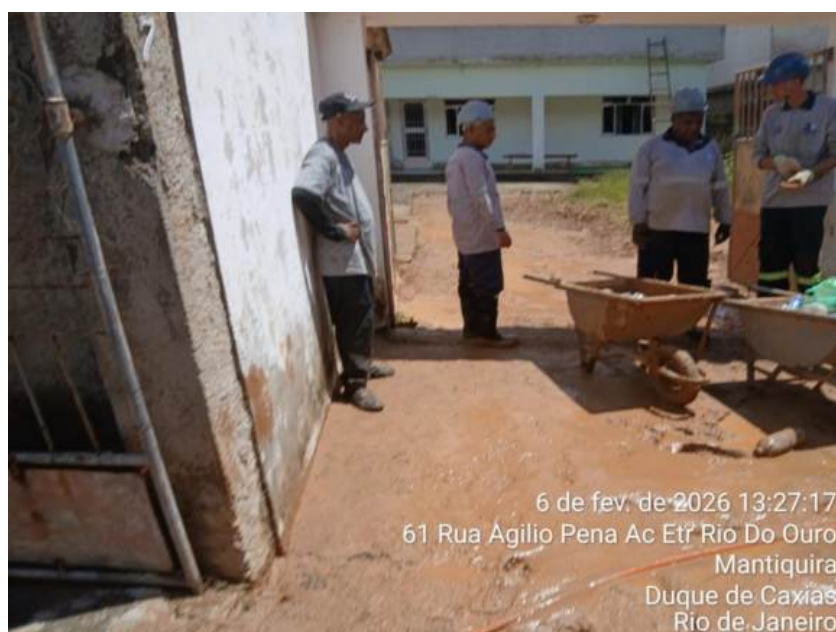
Foto 14 – Funcionários da Concessionária fazendo a limpeza do imóvel

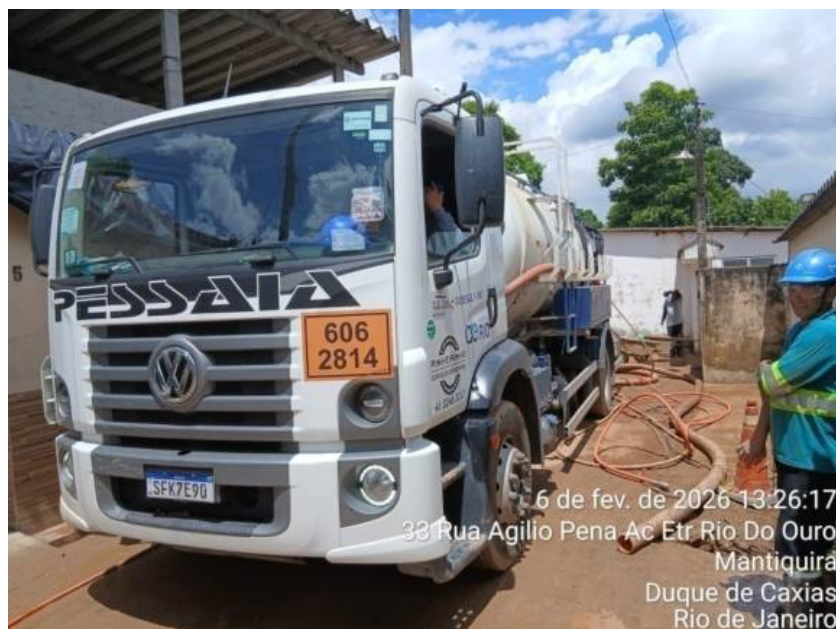
Foto 15 – Caminhão e funcionários da Concessionária limpando o logradouro

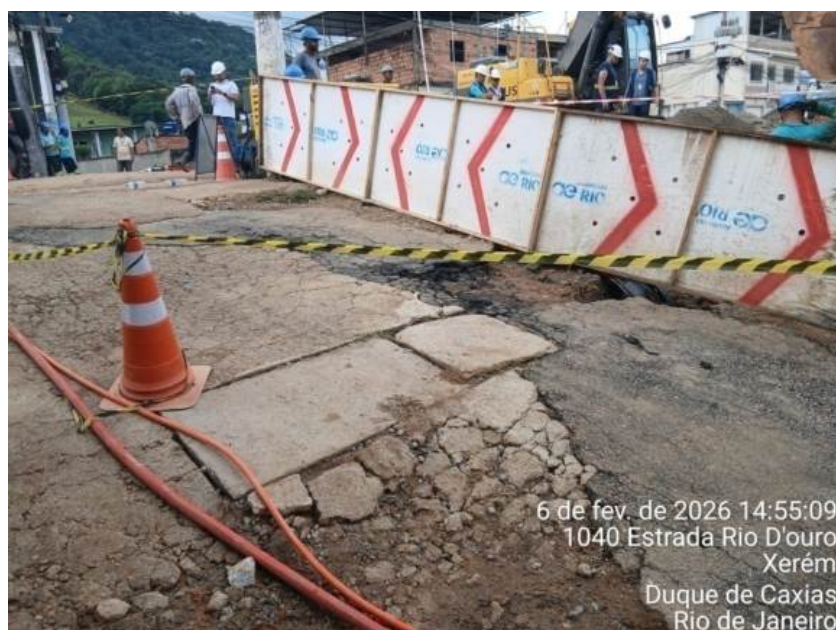
Foto 16 – Tapumes, cones e fita de segurança zebraada

- a Concessionária instalou tapumes, cones e fita de segurança zebraada visando o isolamento do local (foto 16);

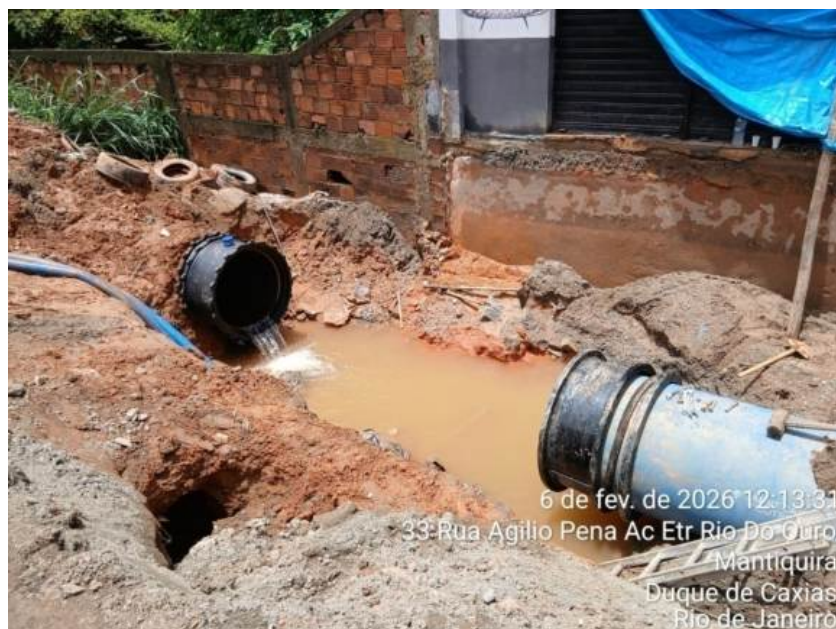
- o diâmetro da adutora é de 900 mm (foto 17 e 18);
- o rompimento da adutora foi a montante do trecho rompido anteriormente, próximo a luva mecânica que tinha sido instalada (foto 17 e 18);

Foto 17 – Trecho da adutora que rompeu

- a primeira equipe chegou ao local por volta da 1:00 hora do dia 06/02/2026;
- o reparo começou logo após o fechamento da adutora e abertura das descargas;
- o rompimento foi na geratriz inferior sentido longitudinal, próximo ao rompimento anterior.

1. seja colocada em prática a Lei Estadual 6560/2013;
2. sejam retiradas as ligações não oficiais.
3. a concessionária apresente, no prazo de 10(dez) dias, relatório técnico sobre o rompimento ocorrido.

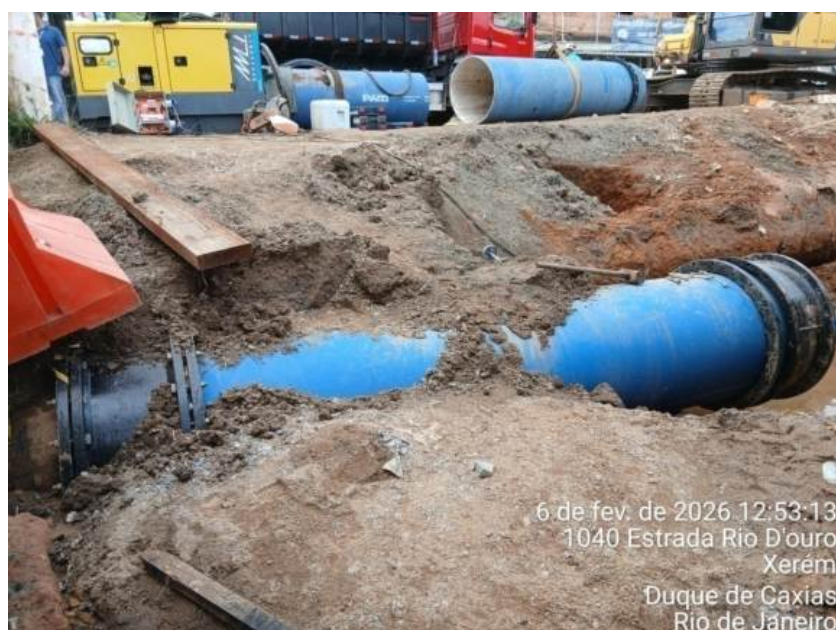
Foto 18 – Trecho da adutora que rompeu anteriormente

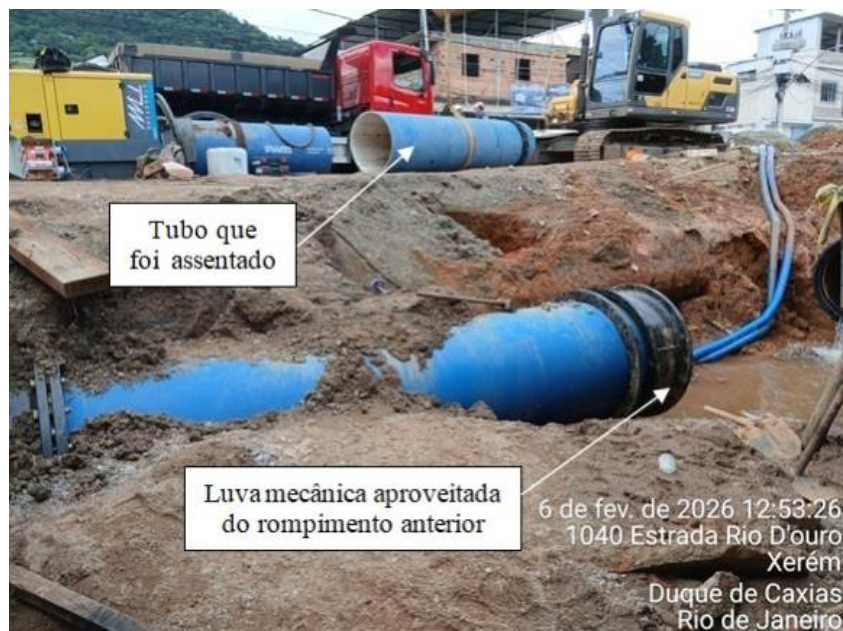
Foto 19 – Tubo que foi assentado

- o reparo foi feito com um tubo de ferro fundido, com aproximadamente quatro metros de comprimento e duas luvas mecânicas também de ferro fundido, sendo que uma das luvas mecânicas já era do rompimento anterior (foto 19);
- tanto o tubo como a peça que foram instalados têm DN 900 mm (foto 19);

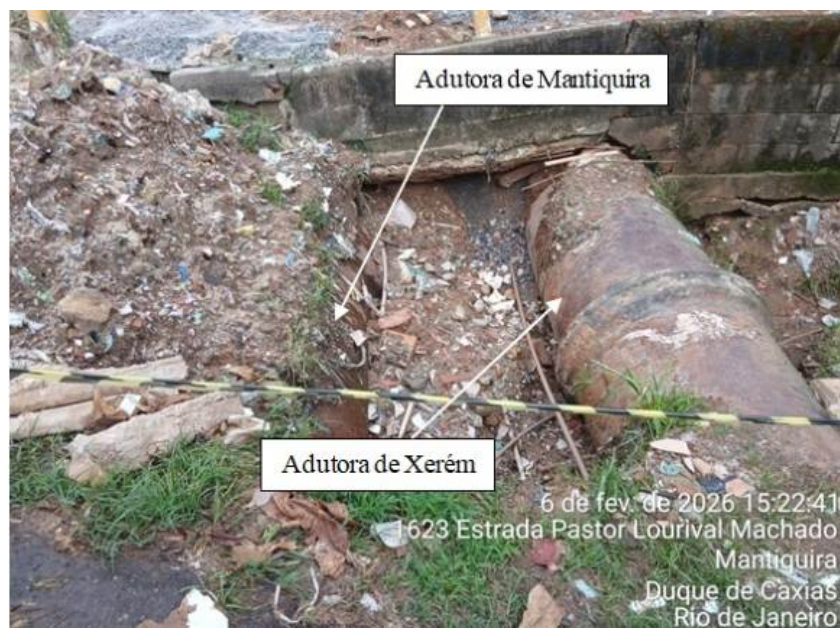
· existem várias ligações não oficiais nas Adutoras de Xerém e de Mantiquira (fotos 20, 21 e 22).

Foto 20 – Adutora de Xerém ao lado da Adutora de Mantiquira

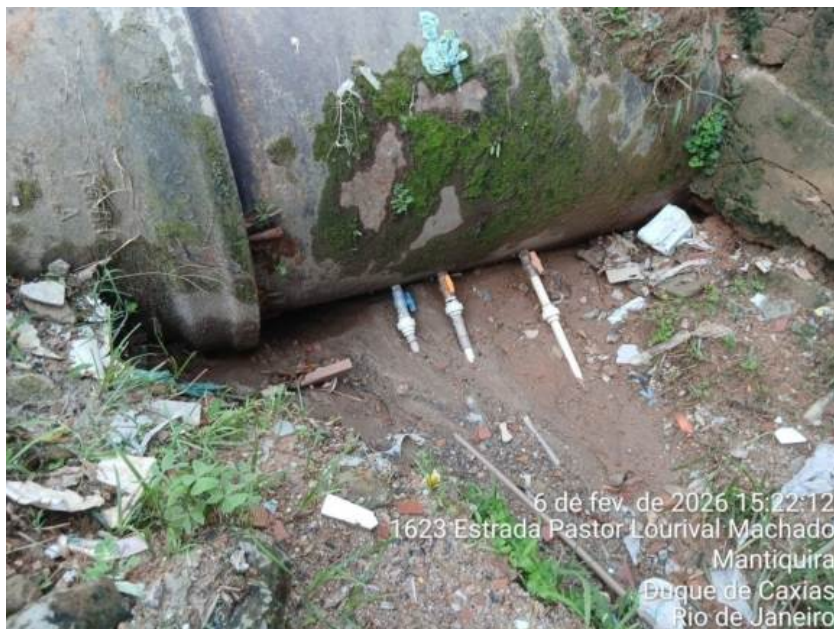
Foto 21 – Ligações não oficiais na Adutora de Xerém

- imóveis sobre a faixa *non aedificandi*;
- ligações não oficiais derivadas das Adutoras de Xerém e Mantiquira.

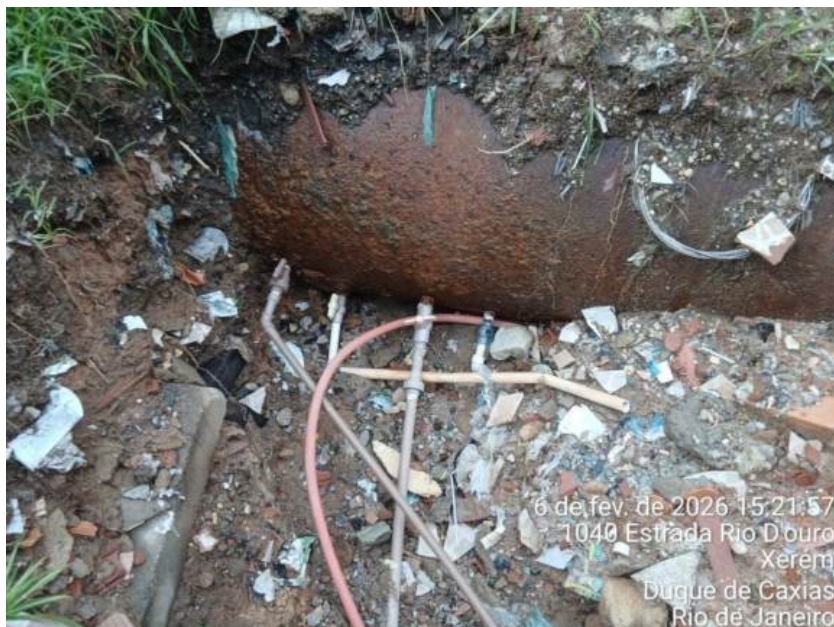
Foto 22 – Ligações não oficiais na Adutora de Mantiquira
