Agência Reguladora de Energia e Saneamento Básico do Estado do Rio de Janeiro

RELATÓRIO DE FISCALIZAÇÃO AGENERSA/CASAN Nº 011/2026

PROCESSO	SEI-480002/010889/2025		
CONCESSIONÁRIA	Águas do Rio	BLOCO	01
REPRESENTANTES DA CONCESSIONÁRIA	-		
UNIDADE/OBRA FISCALIZADA	Rua com relato de vazamento de esgoto		
ENDEREÇO DA UNIDADE	Rua Fernando Mendes esquina com Av. Atlântica 1850 - Copacabana		
TIPO DE FISCALIZAÇÃO	Programada		
OBJETIVO DA FISCALIZAÇÃO	Verificar a qualidade do esgotamento sanitário na rua		
MOTIVO DA FISCALIZAÇÃO	Regular o serviço de esgotamento sanitário		
PERÍODO DE FISCALIZAÇÃO	23/02/2026

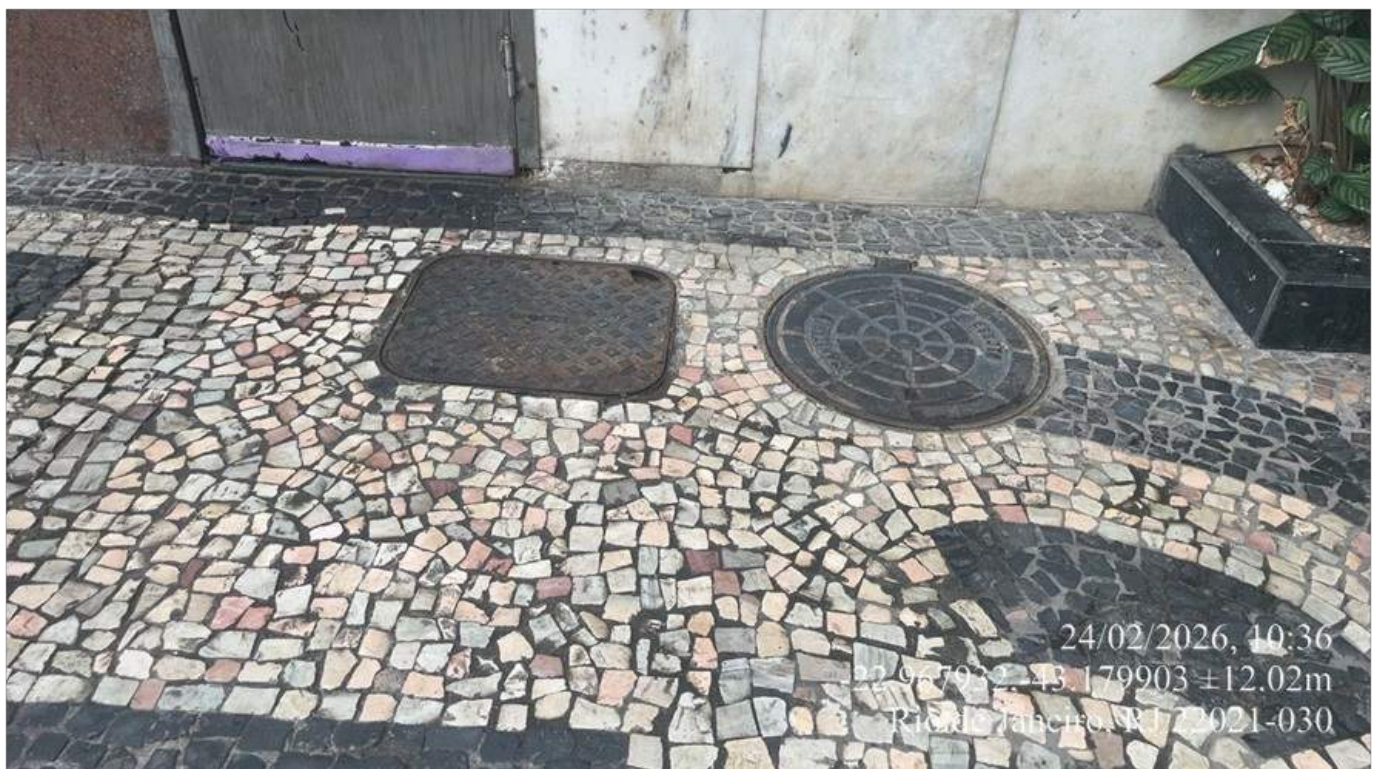
O gerente do restaurante Maximus relatou que a cada aproximadamente 15 dias ocorre obstrução completa da rede de esgoto, necessitando a contratação de empresa terceirizada para desentupimento. O restaurante encontra-se conectado à rede coletora do logradouro e possui caixa de gordura, porém com volume insuficiente para atender a um restaurante de grande frequência de consumidores. Conforme a NBR 8160, seria exigida Caixa de Gordura Especial com volume mínimo de aproximadamente 520 litros ($V \text{ mín.} = 2 \times 250 \text{ refeições} + 20 \text{ L}$), de acordo com o fluxo de funcionamento do local.

Foto 2 – Caixa de gordura e saída de esgoto do restaurante

Caixa de Gordura com dimensões inadequadas.
Esgoto com Gordura na CI e no PV do coletor.
Rede cheia, necessitando de limpeza/desobstrução.

A Concessionária deverá notificar usuário para se adequar em relação as dimensões da caixa de gordura e limpeza da mesma.

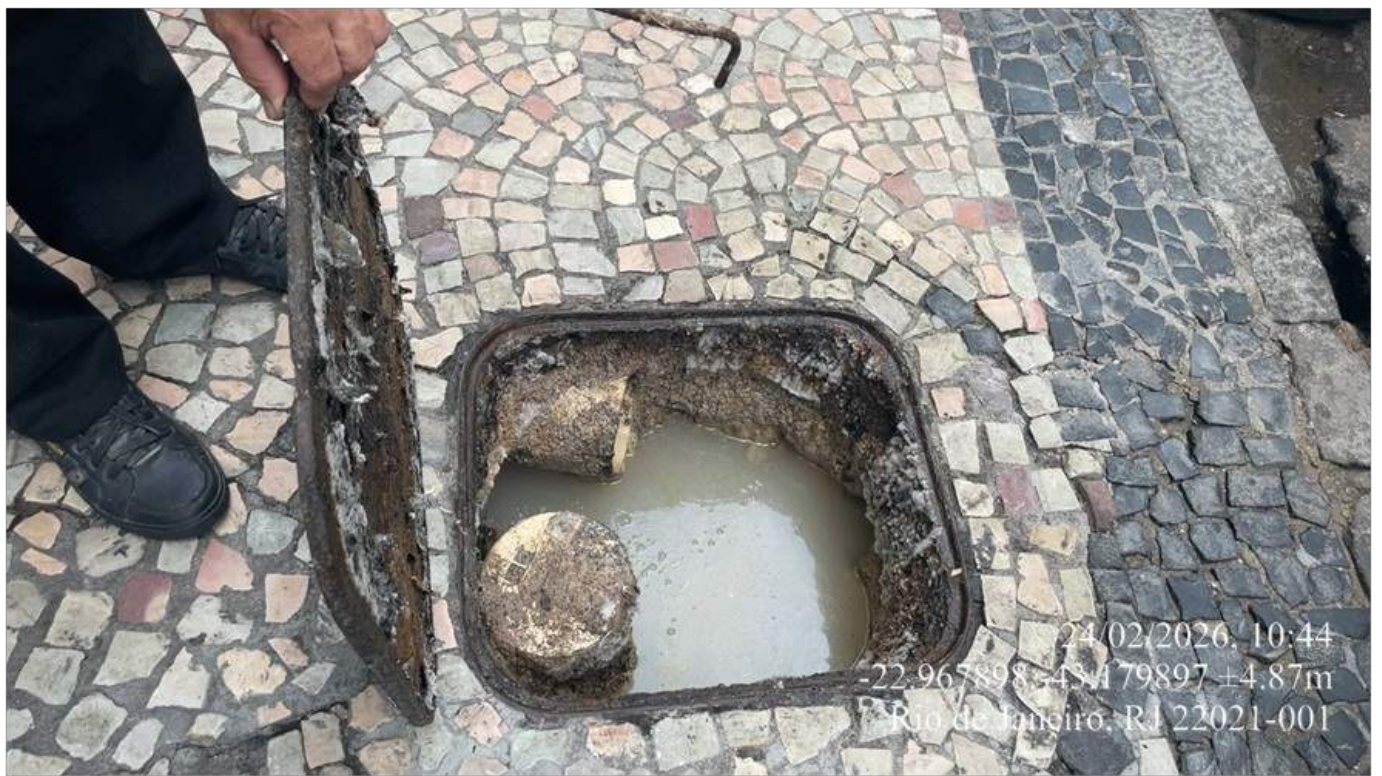
A Caixa de Inspeção (CI) do imóvel apresentava presença de gordura diluída, enquanto o Poço de Visita (PV) encontrava-se com grande quantidade de gordura misturada a outros resíduos sólidos, como papel higiênico, formando uma massa compacta. Constatou-se, ainda, que o referido PV possuía abertura destinada à drenagem das águas pluviais da via pública.

Foto 3 – Caixa de Inspeção (CI) do imóvel

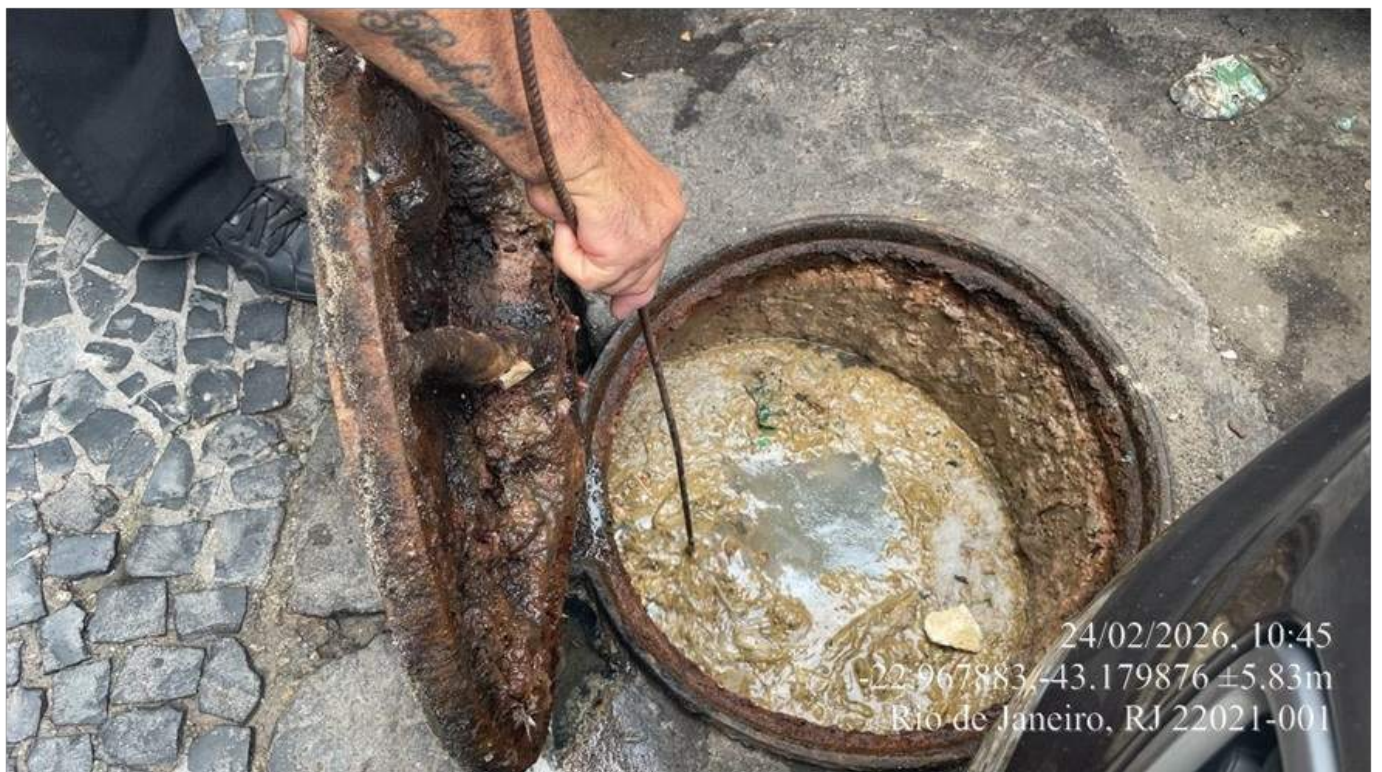
Foto 4 – Poço de Visita (PV)

O consumidor informou que a Concessionária alega que existe obstrução no coletor a jusante do imóvel, resultando em escoamento inadequado, fazendo com que a rede trabalhe cheia.

A Concessionária deverá fazer a desobstrução/ limpeza do coletor do logradouro.

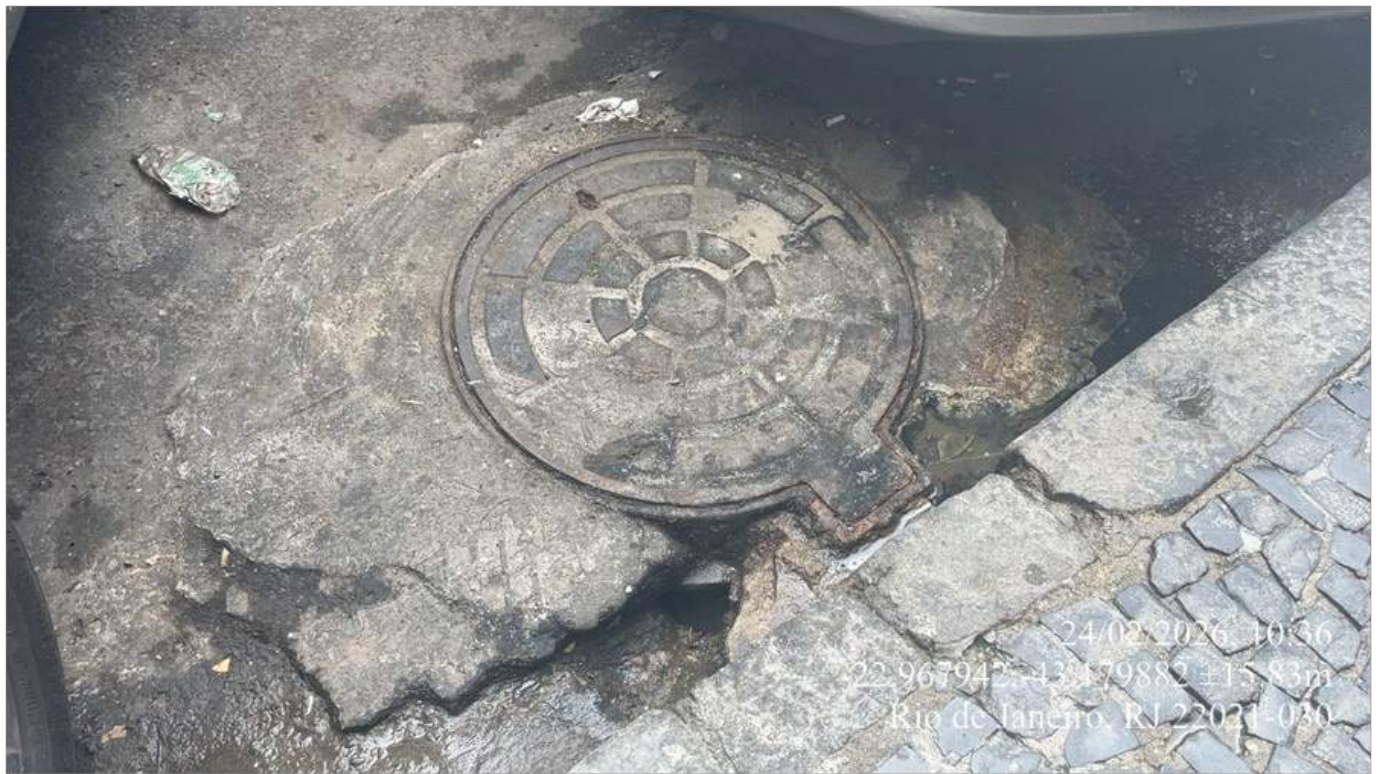
Foto 5 – PV fechado com abertura destinada à drenagem das águas pluviais

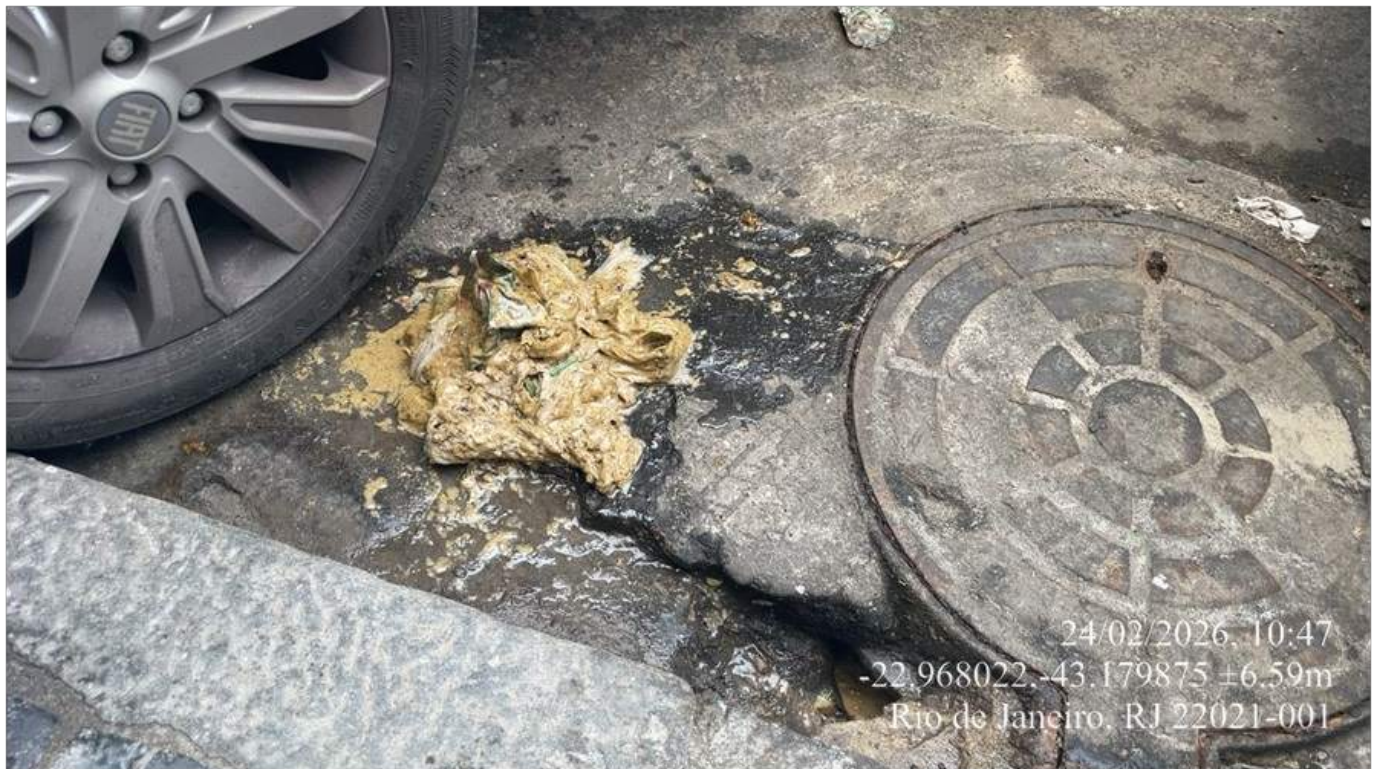
Foto 6 – Resíduo retirado do PV
