**RELATÓRIO DE FISCALIZAÇÃO AGENERSA/CASAN Nº 012/2025**

| <b>UNIDADE/OBRA FISCALIZADA</b> | EEAT 40 – Vilar Carioca G1/G2<br>Reservatório 4 – Vilar Carioca II - Distribuição | | |
| <b>OBJETIVO DA FISCALIZAÇÃO</b> | Verificar as condições de operação e manutenção da unidade | | |
| <b>PERÍODO DE FISCALIZAÇÃO</b> | 06/02/2025 | | |

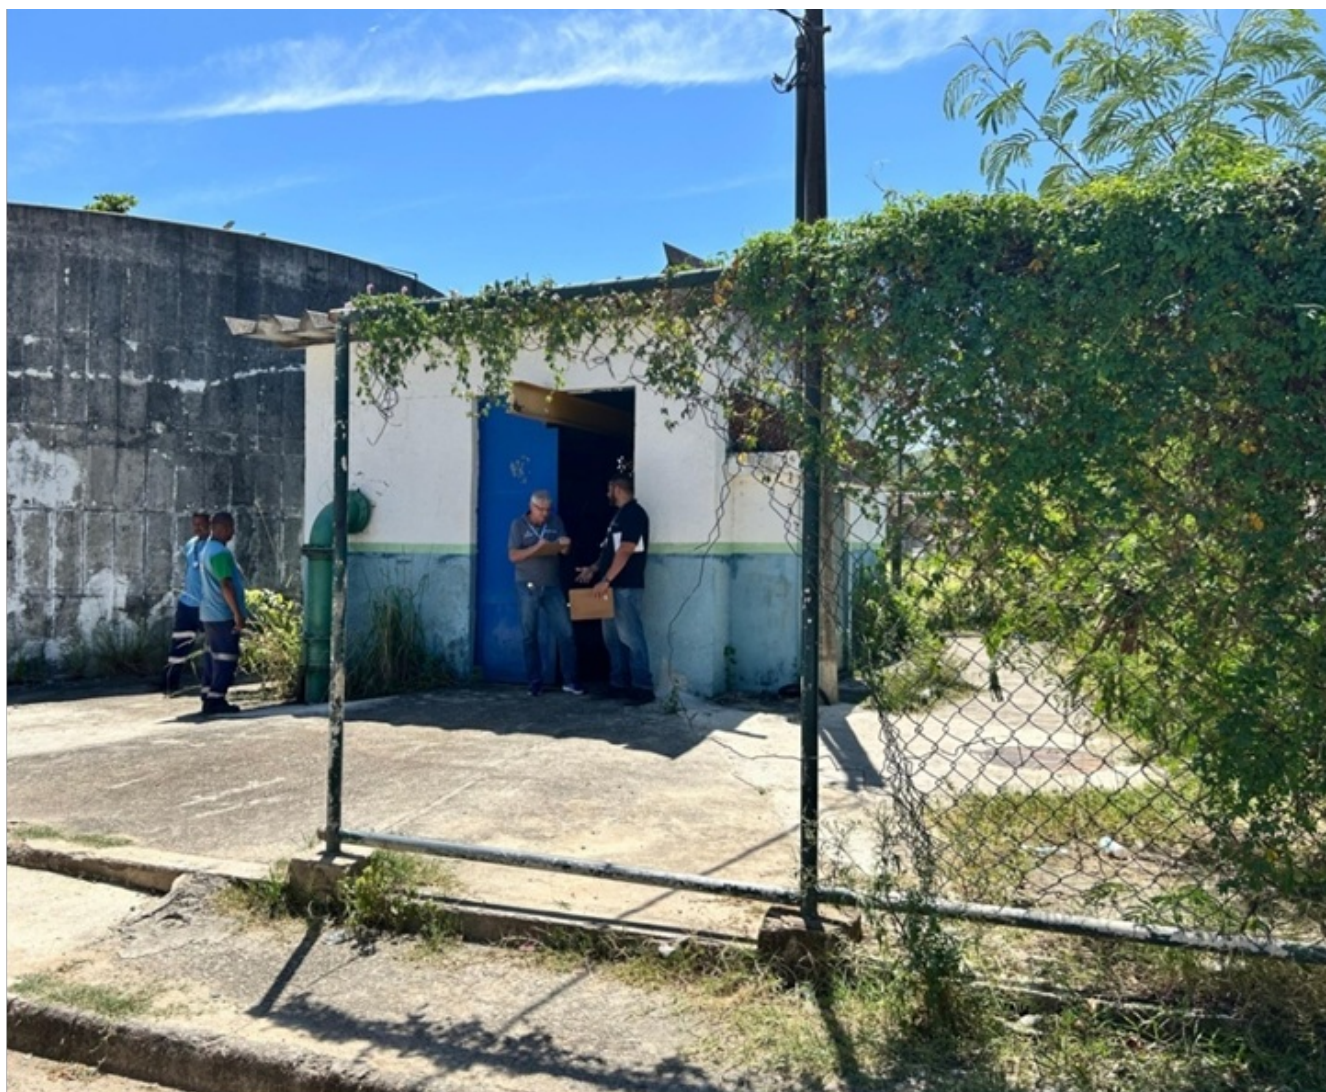
A EEAT 40 (Vilar Carioca G1 e G2) abastece o reservatório de distribuição localizado no ponto mais alto da região, que abastece o entorno por meio de gravidade. A unidade encontra-se com aspecto de “abandonada”, o abrigo da unidade não possui identificação e a área ao redor esta cercada por gradis quebrados e bastante vegetação (fotos 1, 2 e 3). O acesso ao abrigo é restrito, por portão trancado com cadeado.

Foto 1 - Localização da EEAT com visualização dos gradis quebrados e sem identificação da unidade

Sanar as irregularidades encontradas na próxima manutenção agendada para a unidade (2º semestre de 2025) e enviar um relatório com as melhorias feitas e as informações solicitadas acima para esta agência.

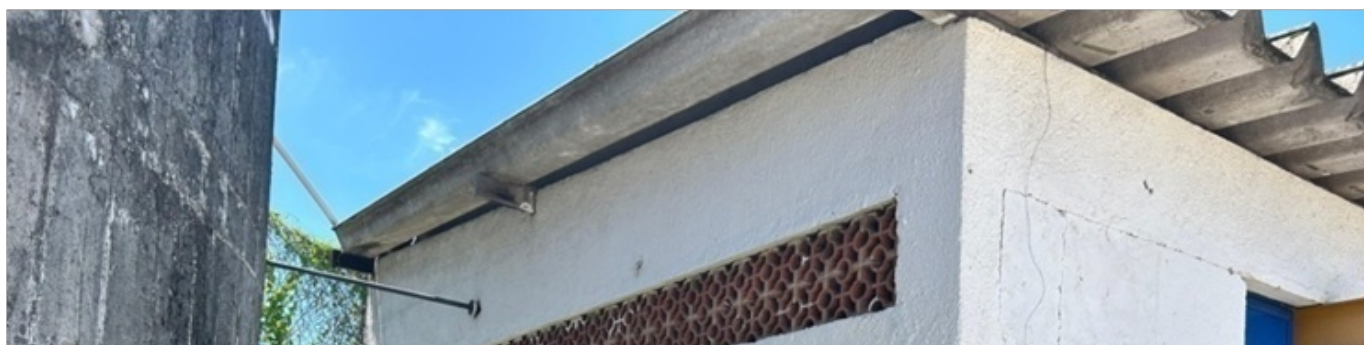
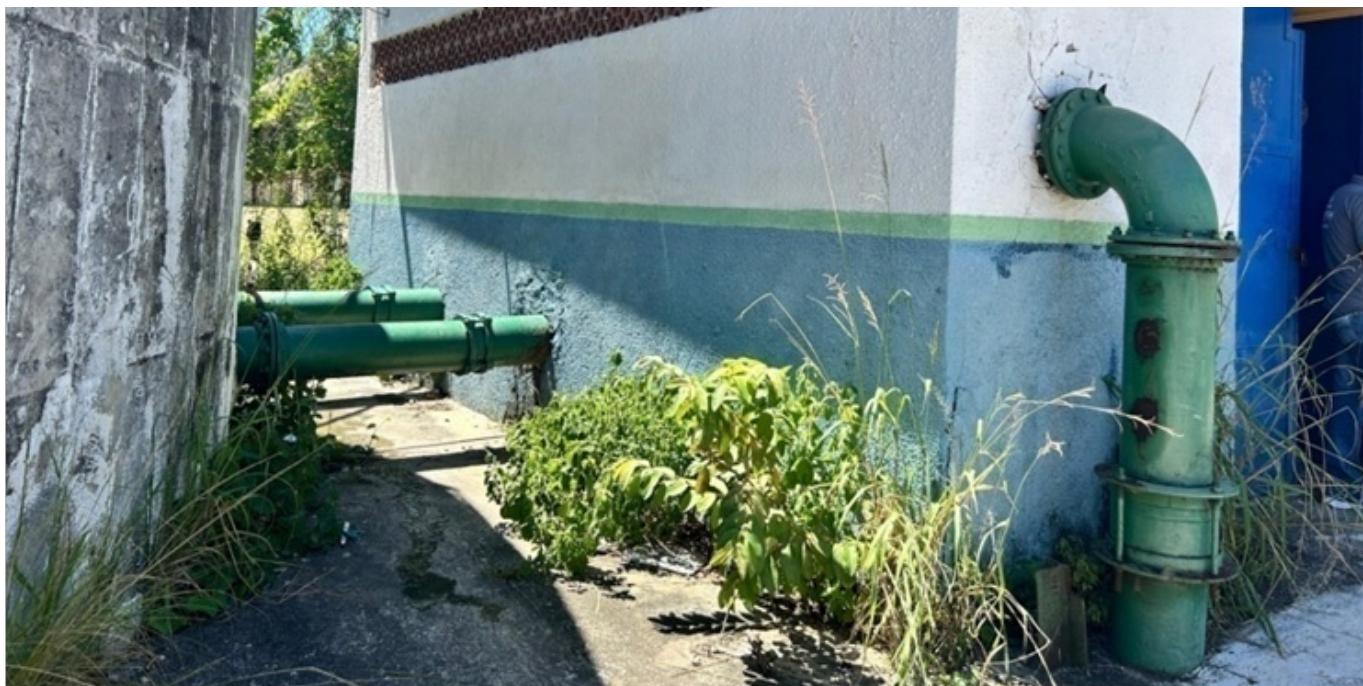
Foto 2 - Presença de vegetação ao redor do abrigo da EEAT

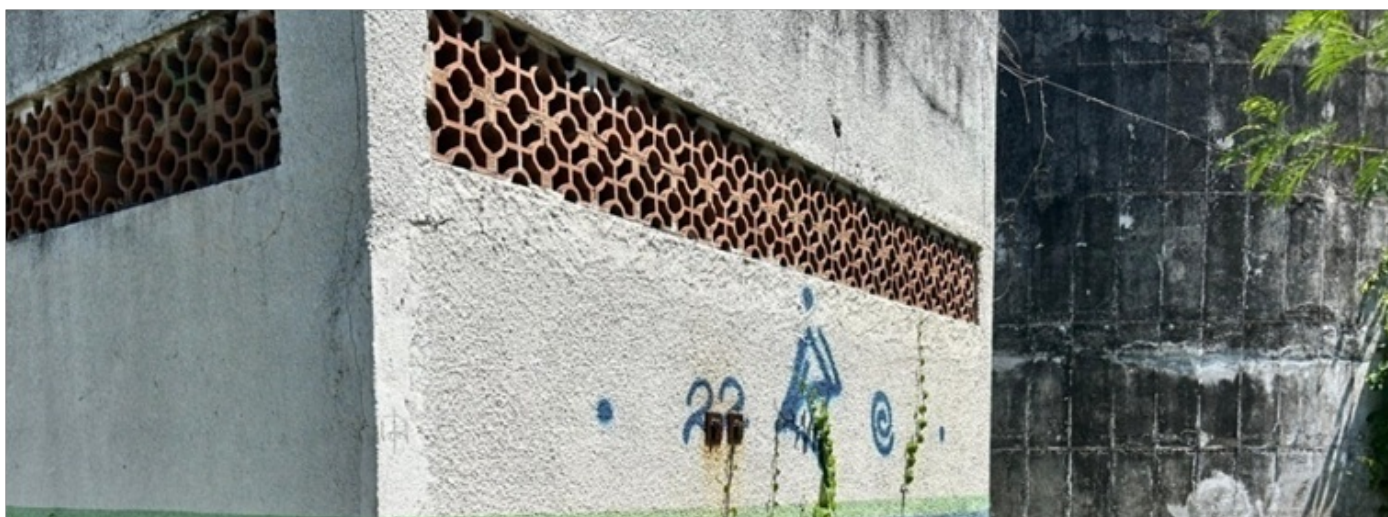
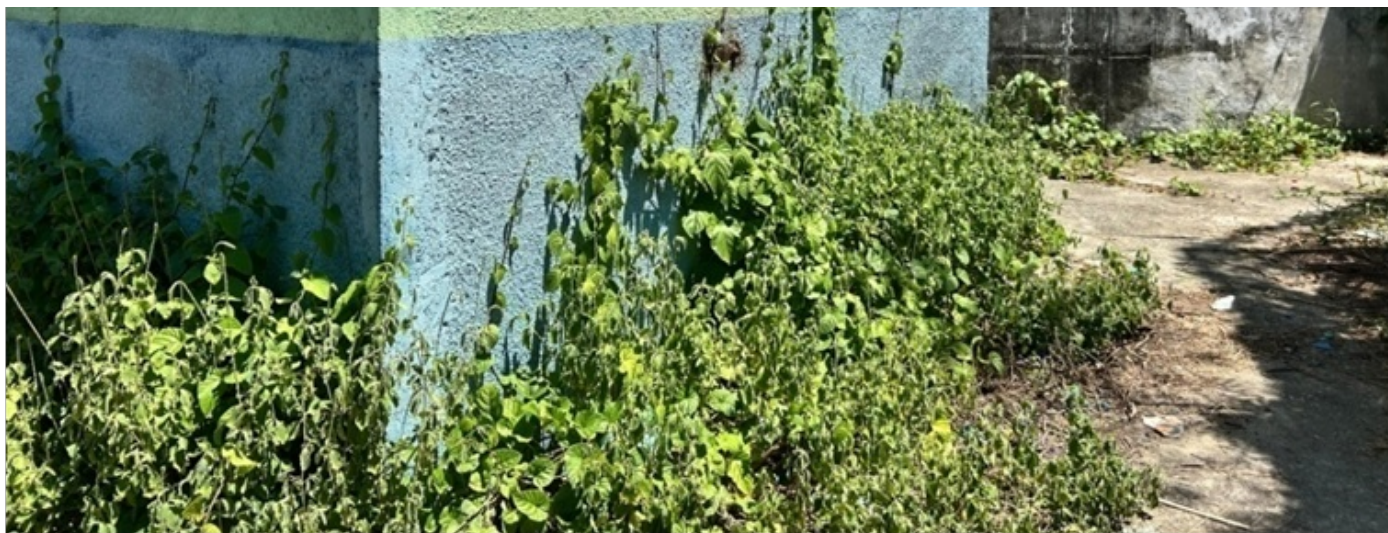
Foto 3 - Presença de vegetação ao redor do abrigo da EEAT

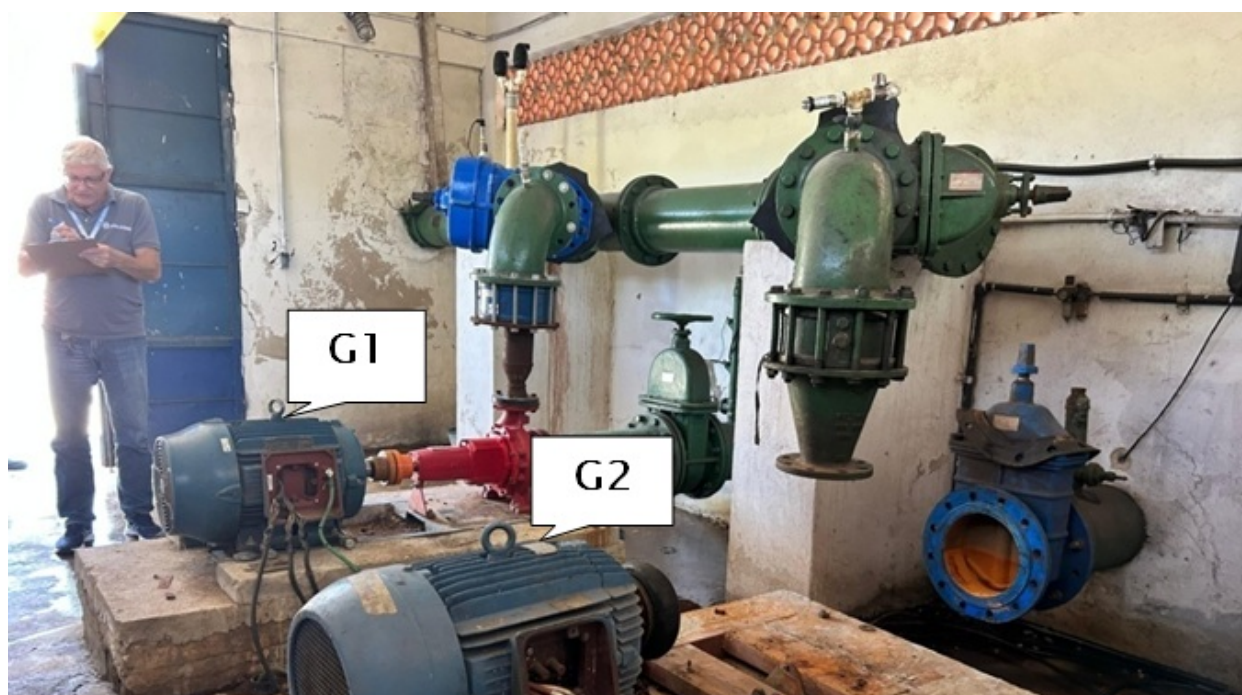
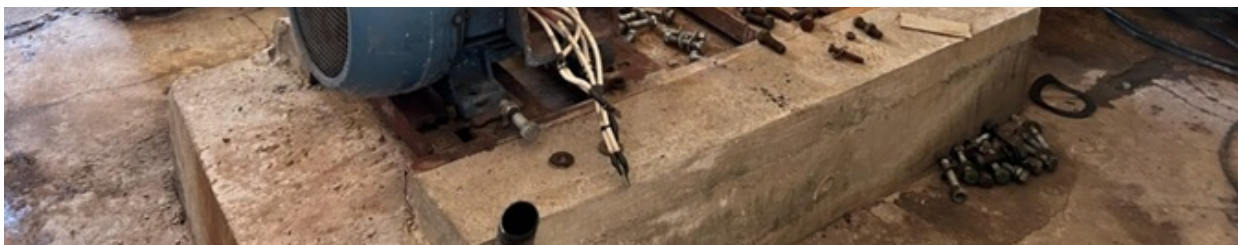
A elevatória é composta por dois conjuntos motobombas de 40 CV cada (foto 4) do tipo centrífuga (G1 e G2) , sendo que um dos conjuntos é reserva. No momento da fiscalização, a bomba do conjunto reserva estava em manutenção preventiva, apenas estando no local o motor. Os conjuntos possuem válvula de retenção e ventosa (fotos 5 e 6). Ambos os conjuntos estão em bom estado de conservação, porém os equipamentos elétricos (fiação) estão dispostos de forma desorganizada no chão do abrigo e alguns inclusive em contato com a água, que estava vazando de uma das válvulas da unidade (fotos 7 e 8).

Foto 4 - Conjuntos motobombas da unidade (G1 e G2)

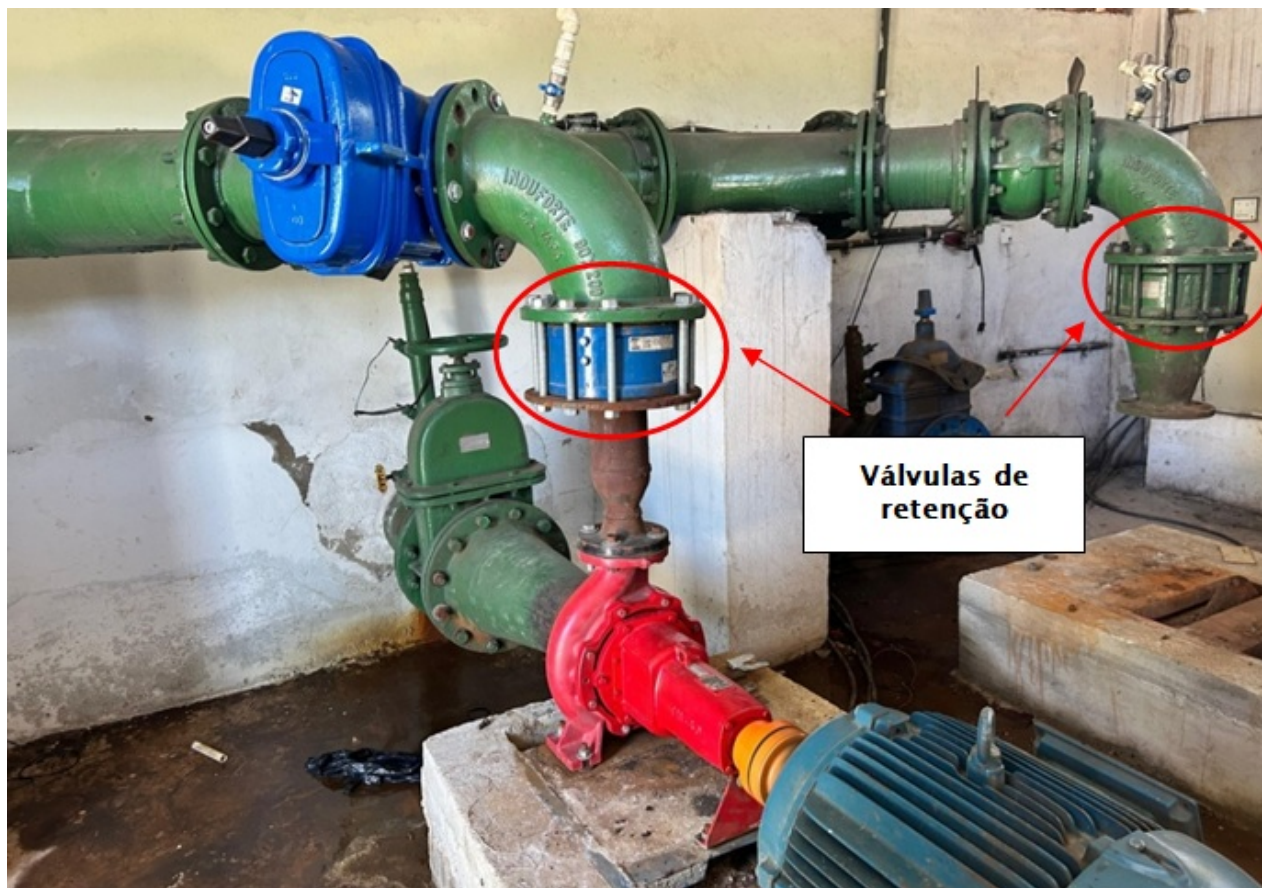
Foto 5 - Válvulas de retenção

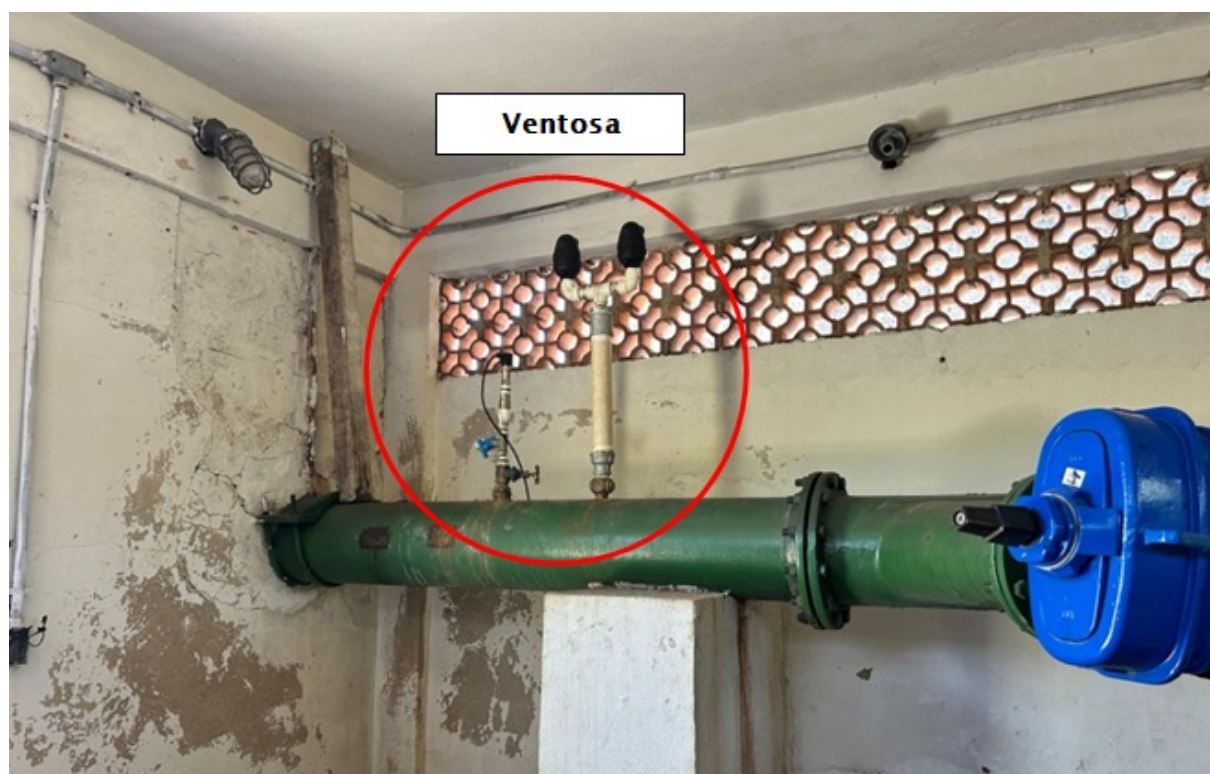
Foto 6 - Localização de ventosa na tubulação de recalque

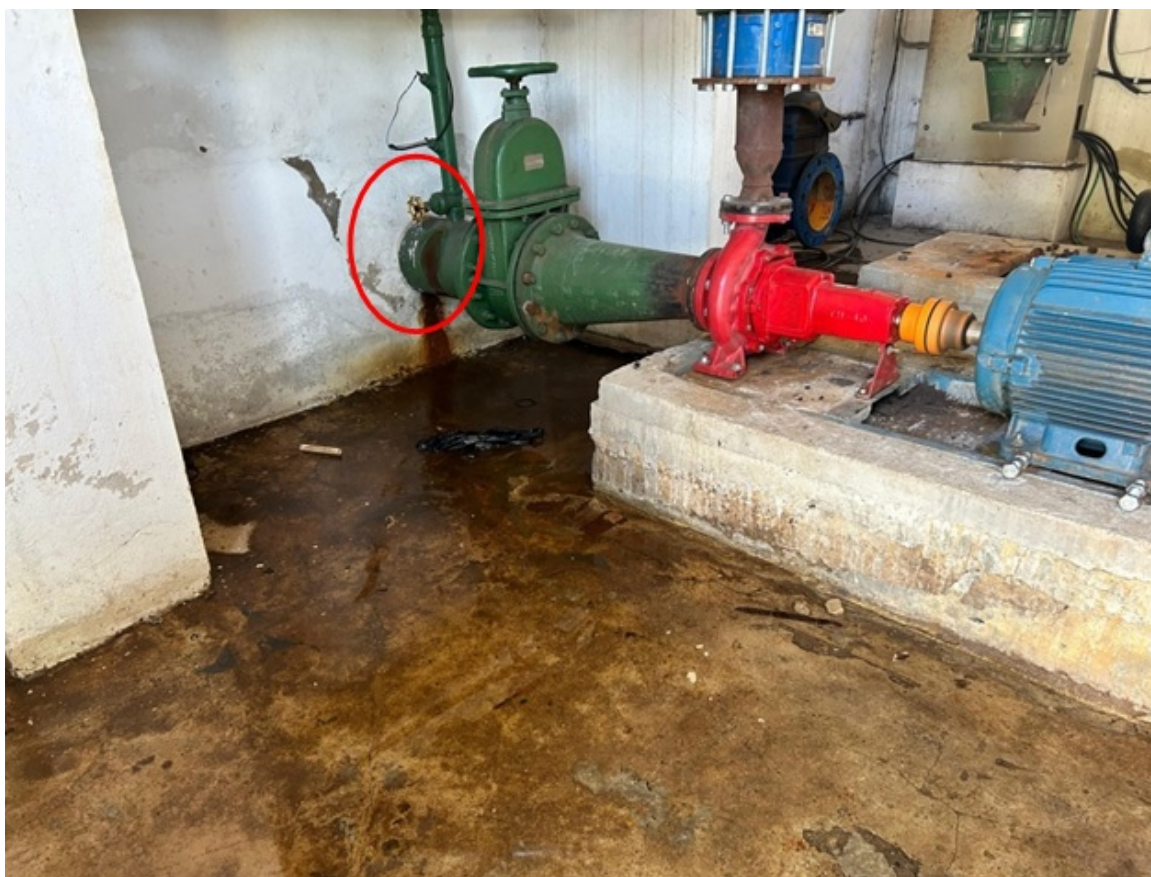
Foto 7 - Vazamento identificado em uma válvula e com presença significativa de água no chão da unidade

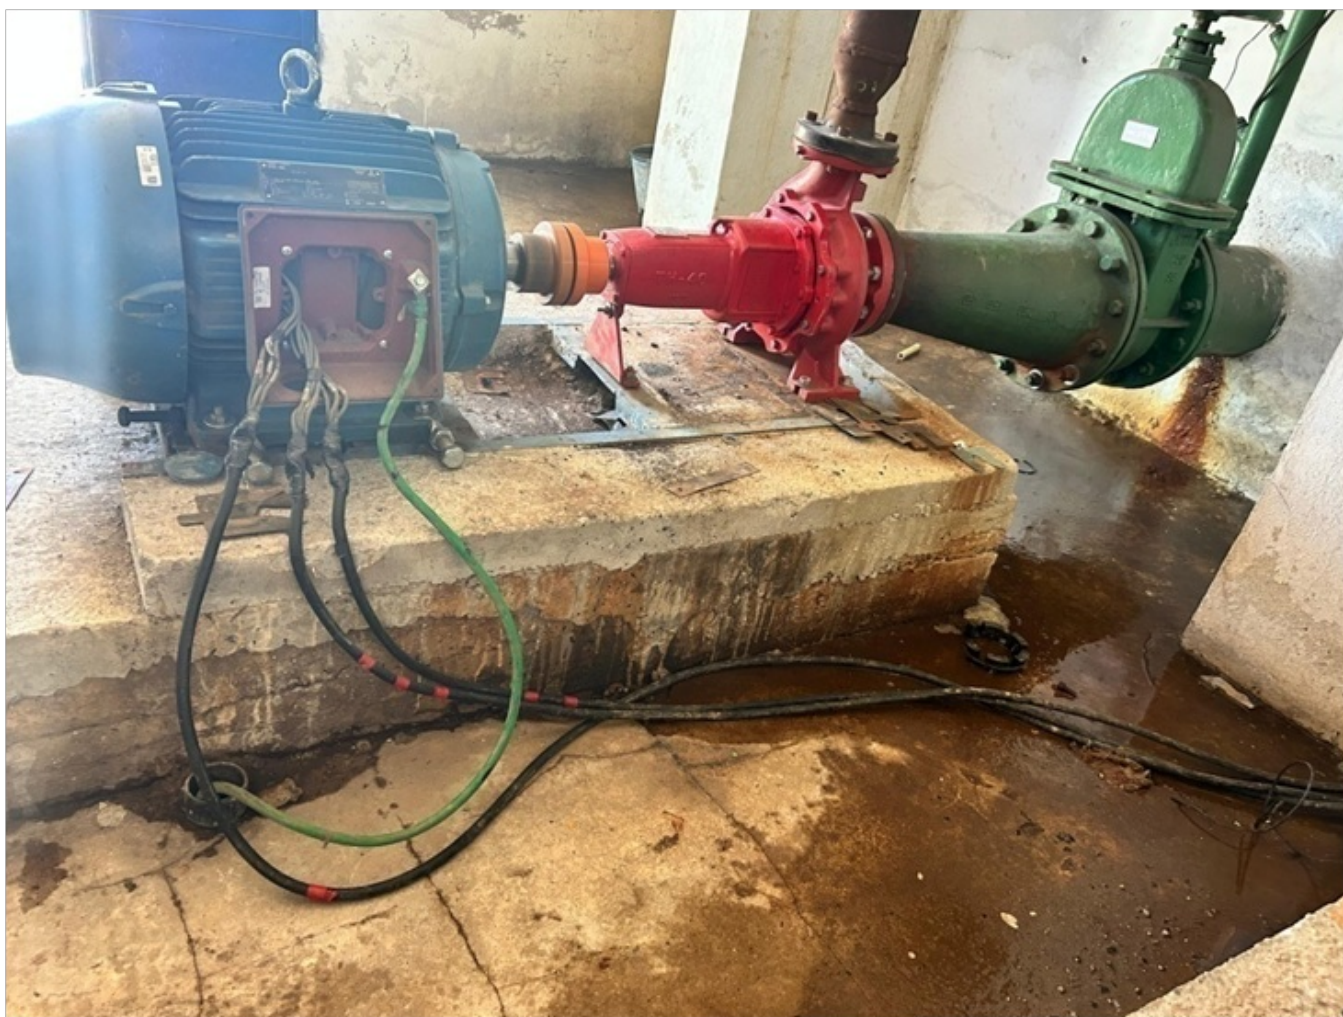
Foto 8 - Fiação disposta de forma desorganizada e em contato com a água presente no chão da unidade

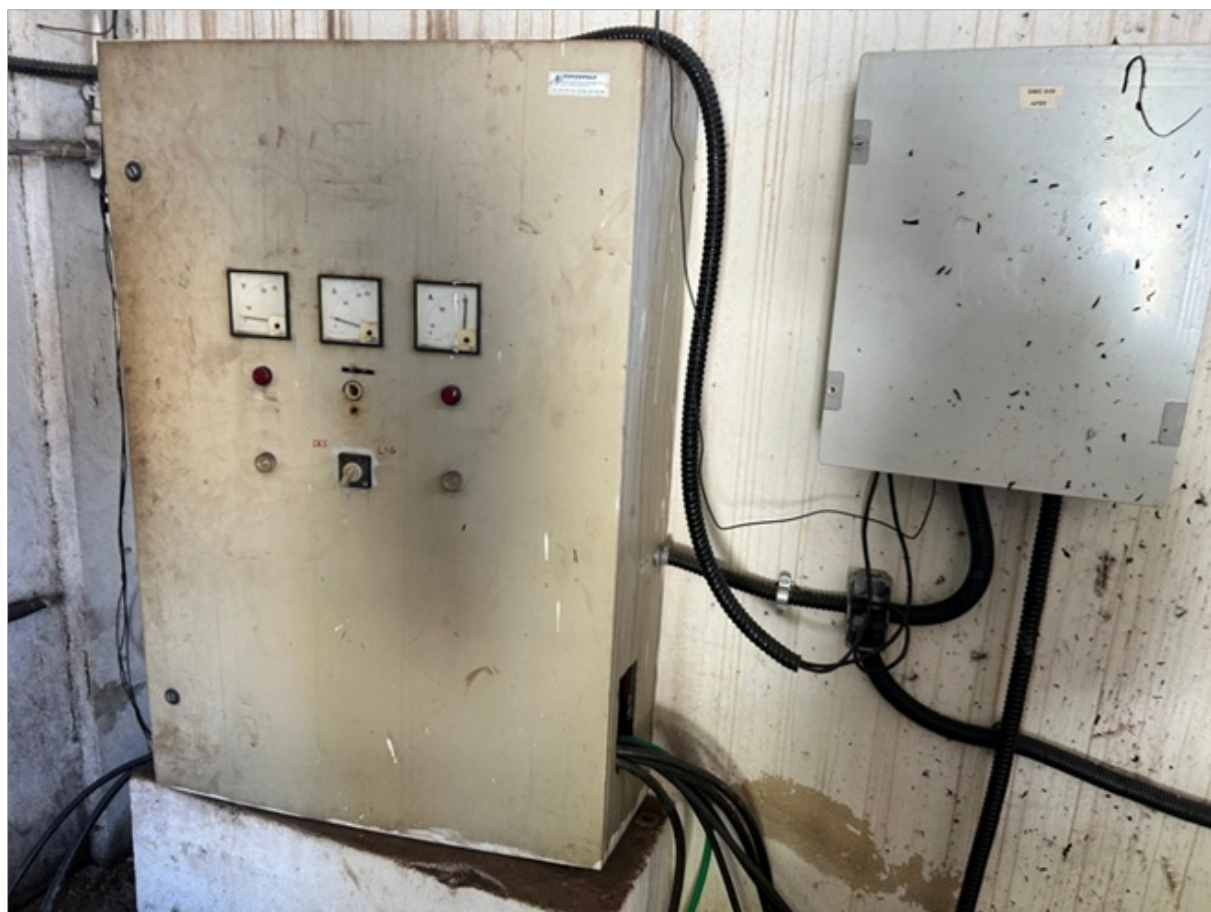
possui sinalização de perigo (fotos 9 e 10). O abrigo do painel elétrico não foi aberto e também estava sem sinalização de perigo. A unidade também dispõe de inversor de frequência (foto 11).

9 - Abrigo do painel de automação sem sinalização de perigo

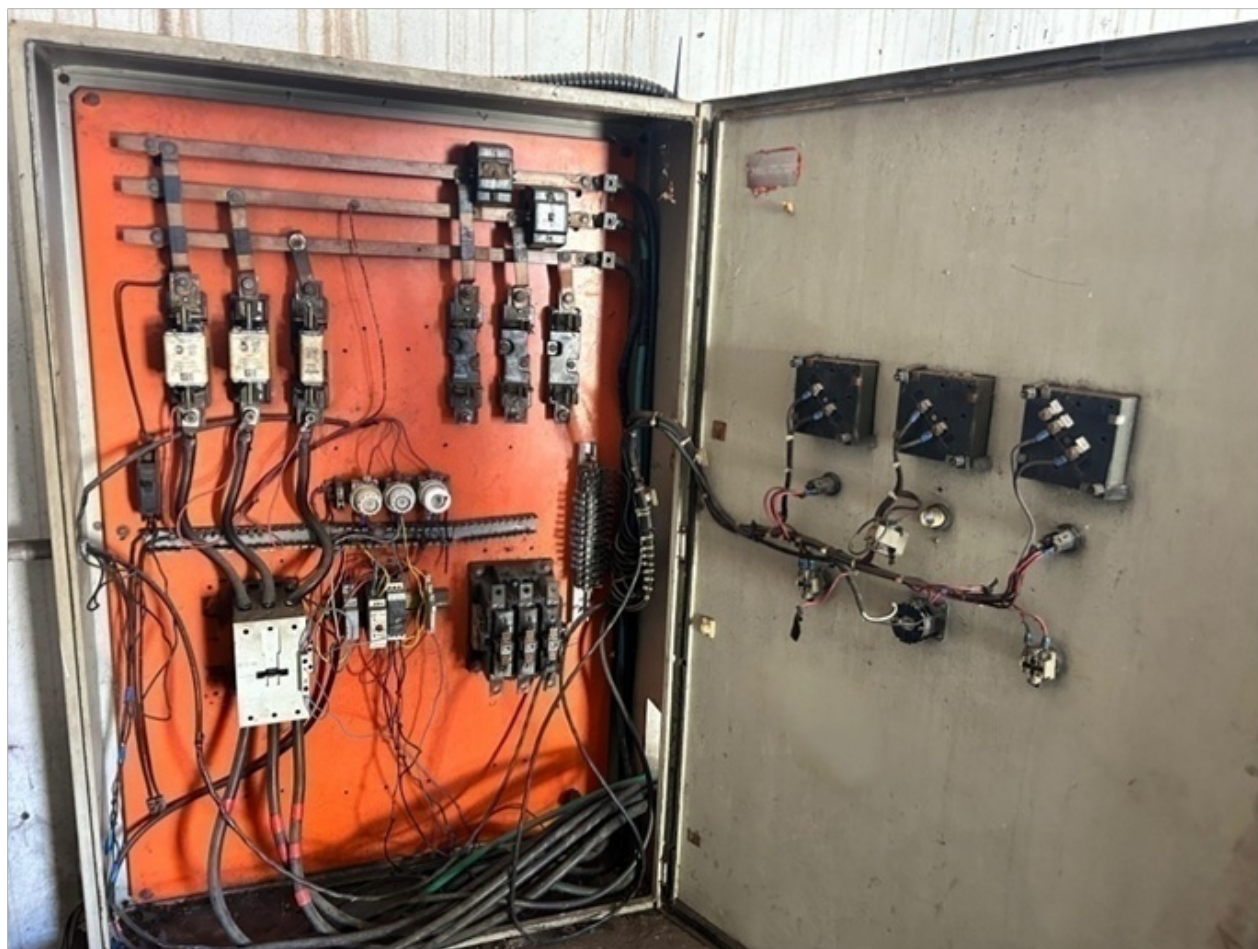
10 - Interior do abrigo

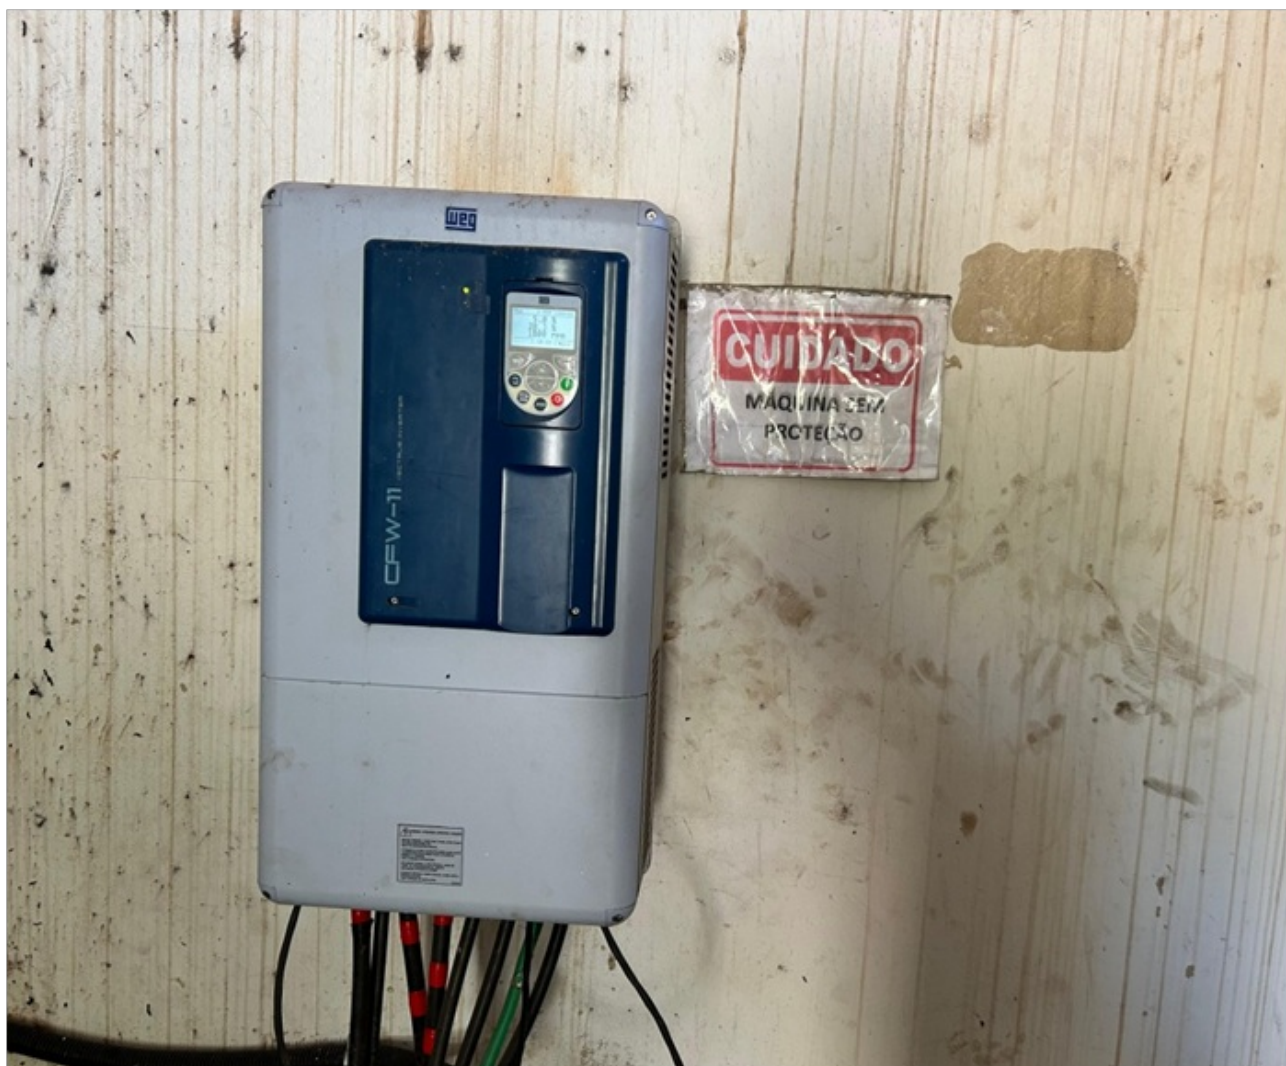
Foto 11 - Inversor de frequência

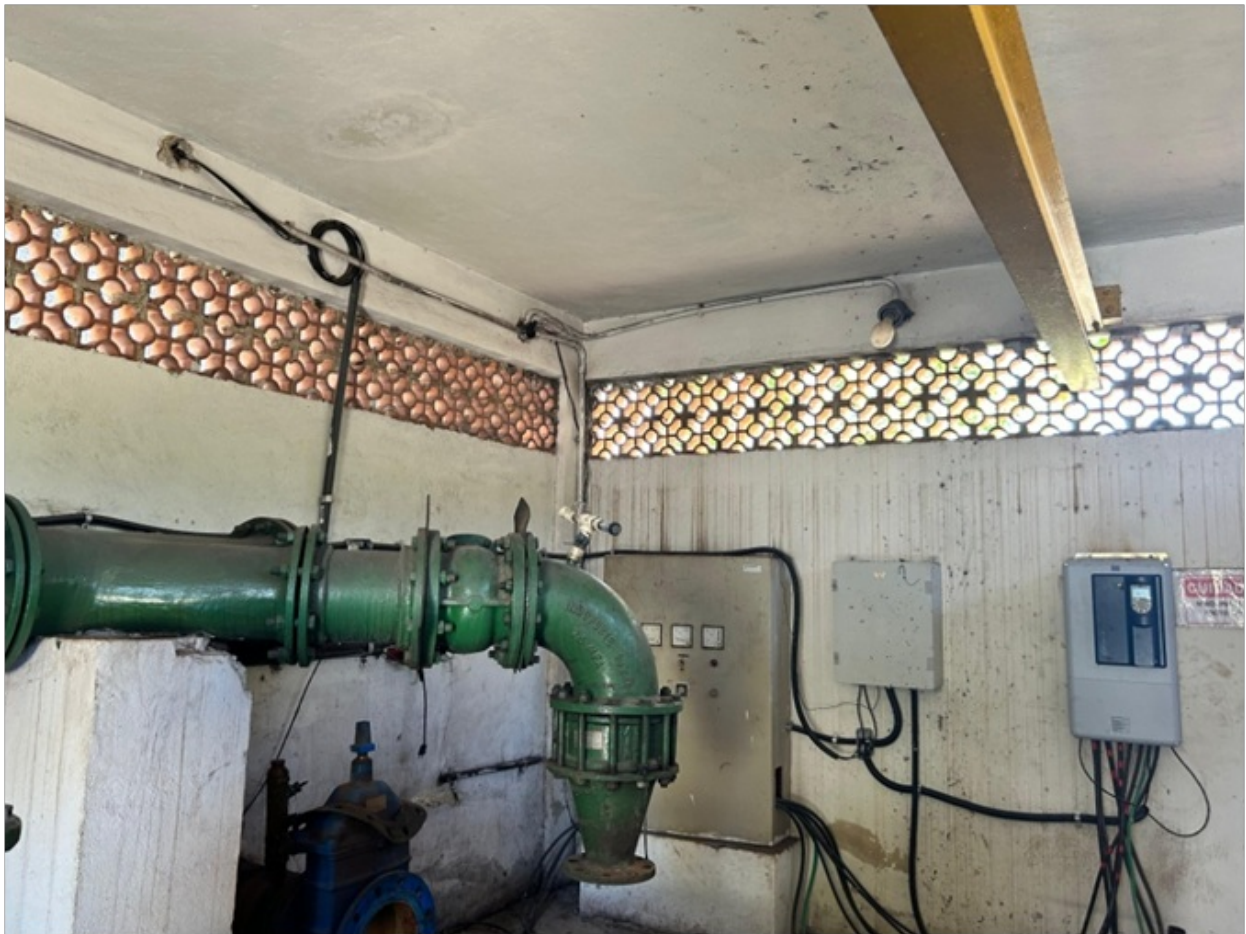
A unidade possui cobogós que permitem a livre circulação do ar e a iluminação natural é boa, porém a iluminação artificial não estava funcionando (foto 12).

Foto 12 - Localização dos cobogós e iluminação artificial que não funciona

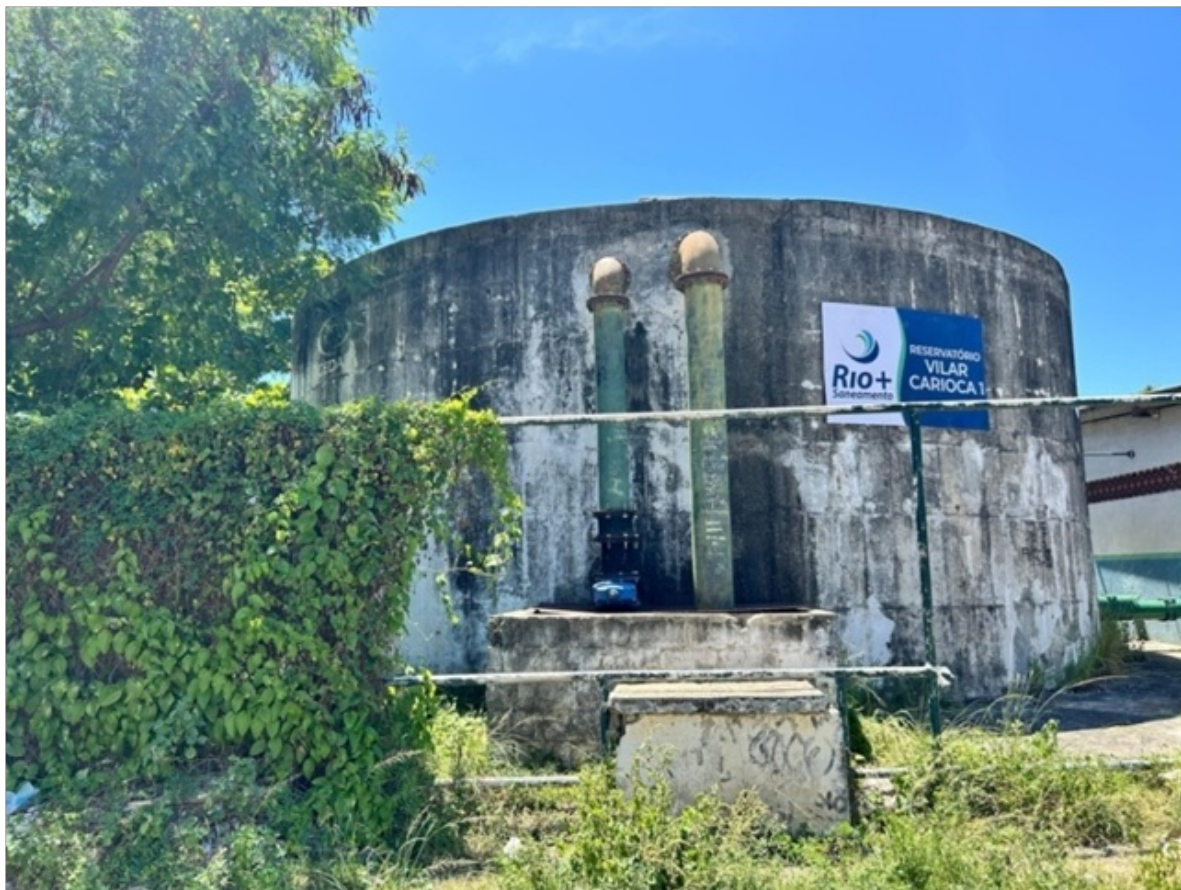
O Reservatório Vilar Carioca 1 trata-se de um reservatório de acumulação de água para atender a Estação Elevatória de Água Tratada Vilar Carioca. O Reservatório está em operação, possui identificação, é do tipo apoiado e tem capacidade de armazenar 200.000 litros (foto 13). Está cercado por gradis quebrados e por bastante vegetação ao redor (foto 14). A tubulação de recalque possui DN 300 mm, a tubulação alimentadora possui DN 250mm e tubulação extravasadora possui DN 300 mm.

Foto 13 - Localização do Reservatório Vilar Carioca 1

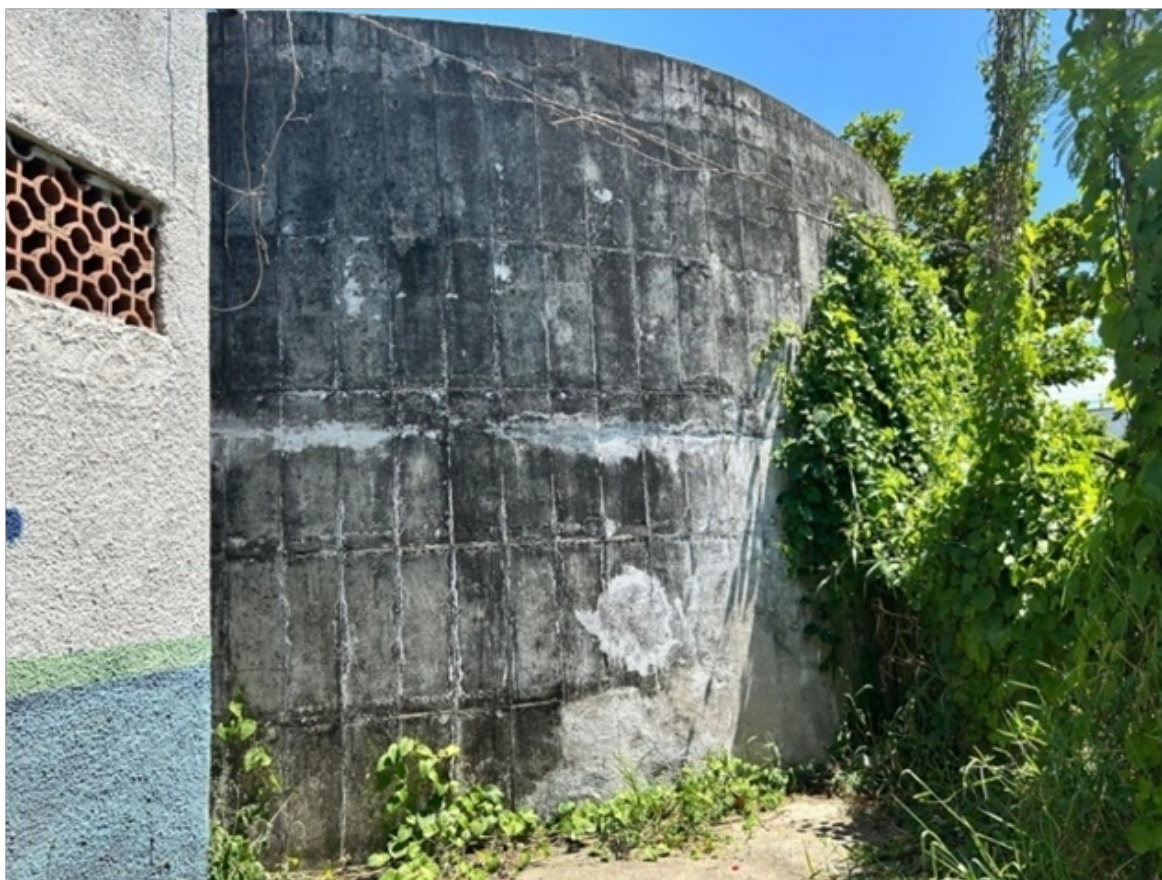
Foto 14 - Parte detrás do reservatório com presença de bastante vegetação

Não foram identificados vazamentos ou fissuras em sua estrutura, apesar da pintura desgastada e da vegetação ao redor evidenciar a falta de manutenção. A limpeza do reservatório é realizada através da tubulação de recalque e supervisor não soube informar a data da última limpeza. O reservatório não possui válvula controladora de nível,

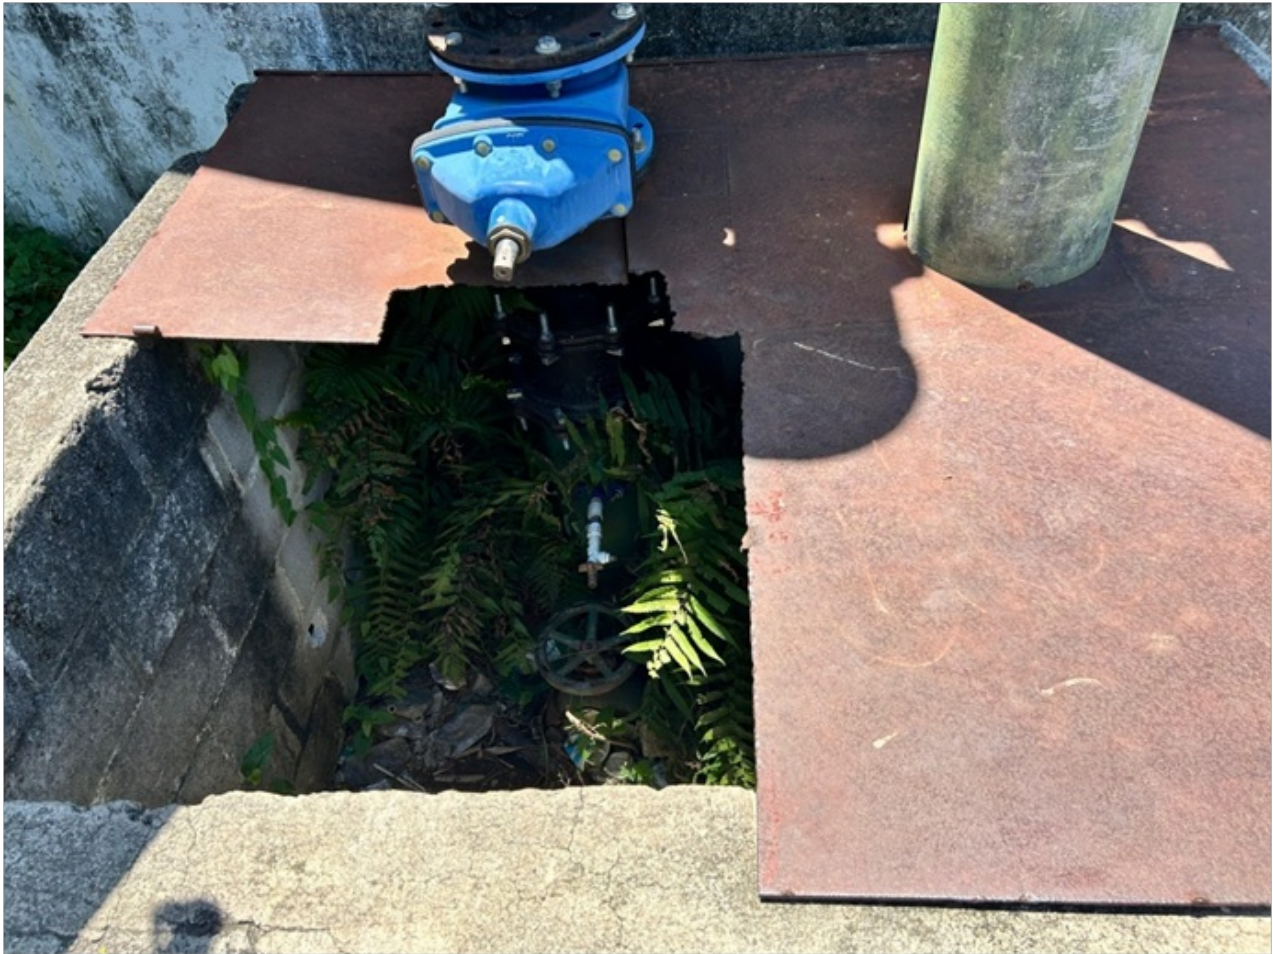
Na caixa de inspeção do barrilete é possível evidenciar ainda mais a falta de manutenção. Muito lixo e vegetação no interior da caixa, além da tampa da estar enferrujada (fotos 15 e 16).

Foto 15 - Caixa de inspeção do barrilete

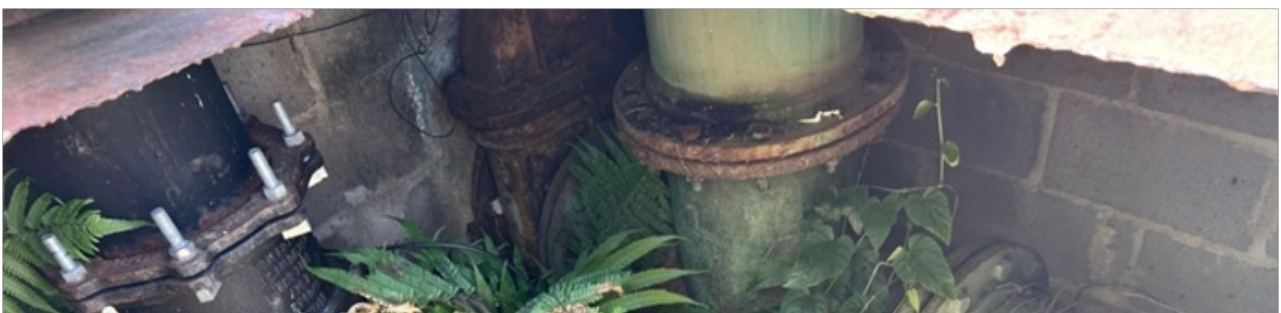
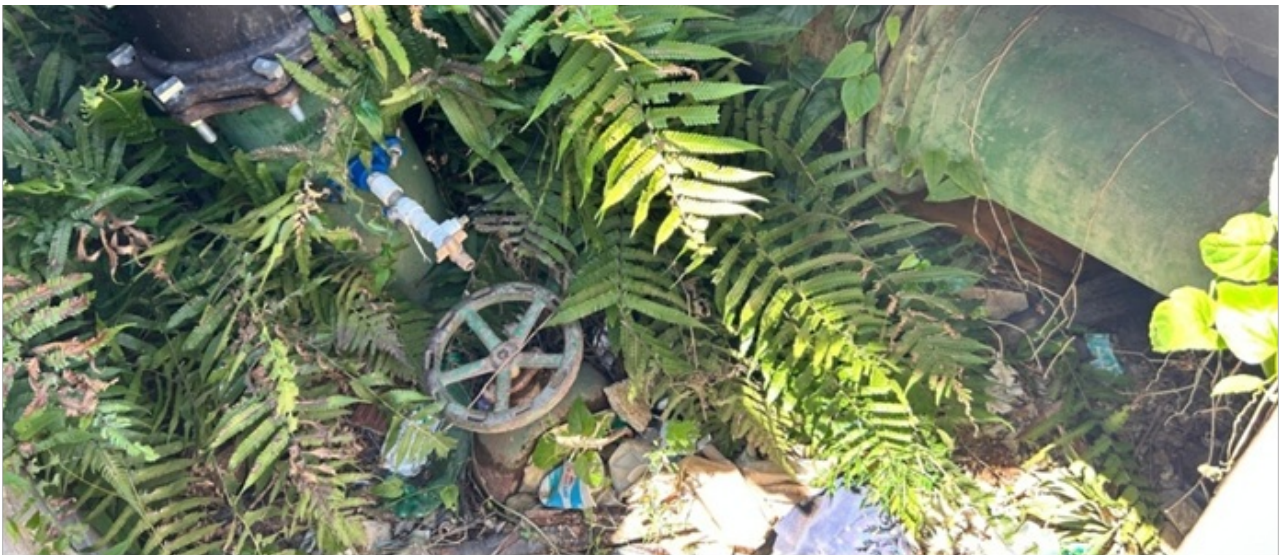
Foto 16 - Vista interna da caixa de inspeção do barrilete com presença de bastante vegetação e lixo
