Agência Reguladora de Energia e Saneamento Básico do Estado do Rio de Janeiro

### RELATÓRIO DE FISCALIZAÇÃO AGENERSA/CASAN Nº 014/2025

| Unidade/Obra Fiscalizada | Poço 15 - Marquês Maricá | | |
| Objetivo da Fiscalização | Verificar as condições de operação e manutenção da unidade | | |

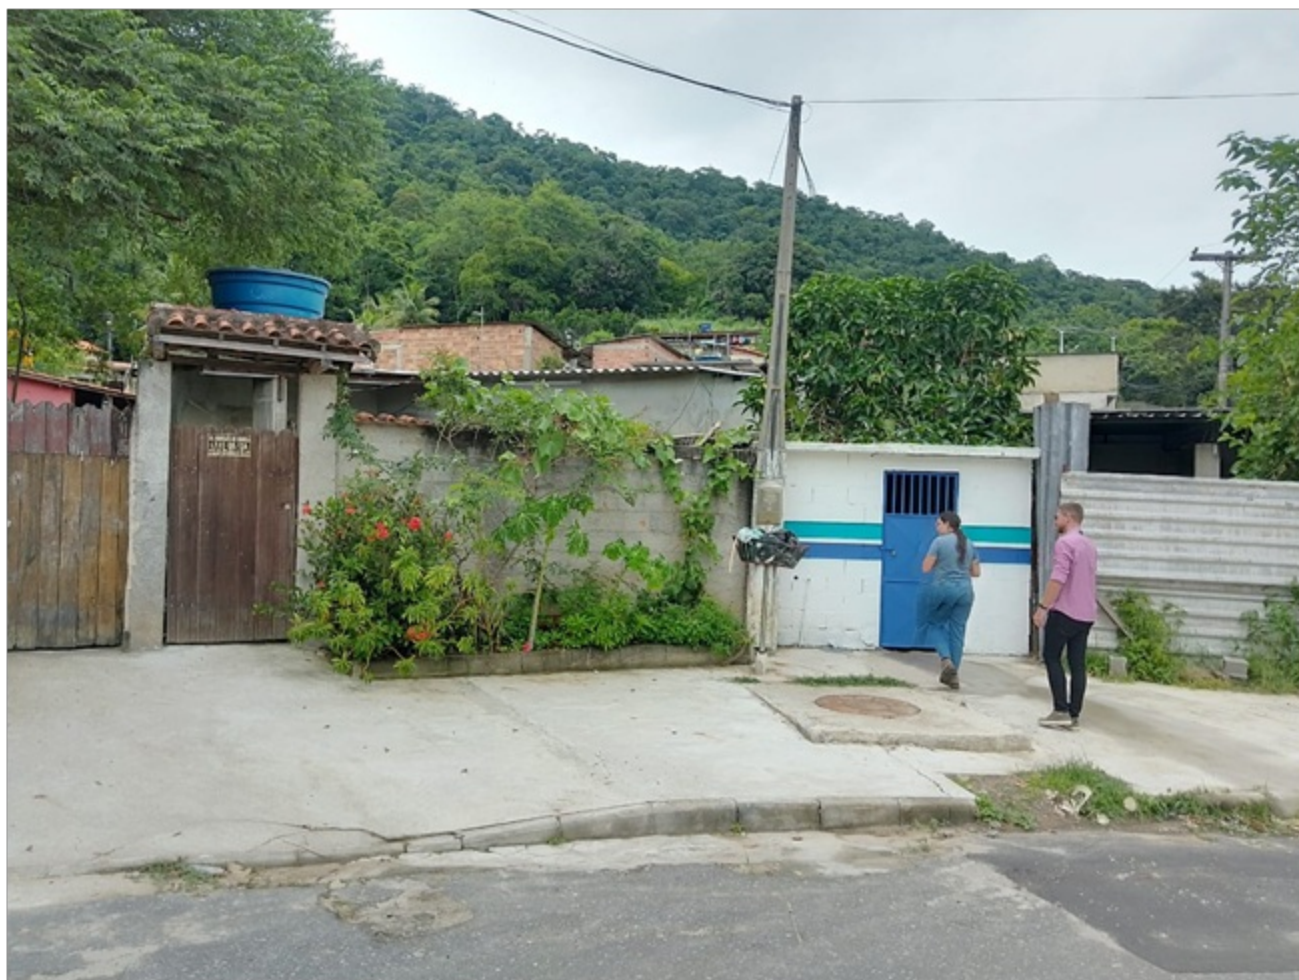
| · o poço é localizado num abrigo de alvenaria (foto 1); | | | |
| · não existe identificação (foto 1); | | | |

Foto 1 – Localização Poço Marquês de Maricá

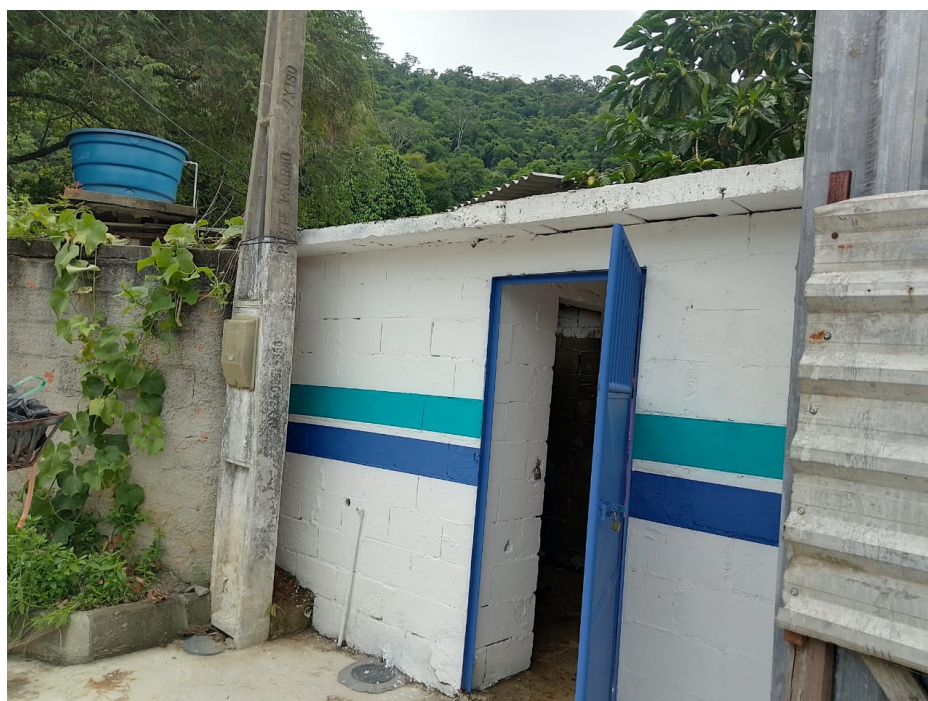
| · apesar da porta de ferro ser trancada com cadeado, o acesso não é restrito, pois existe uma visita na laje com tampão solto (fotos 2 e 3); | | | |

Foto 2 – Porta trancada com cadeado

- fazer a manutenção no abrigo, como pintura, emboço, recuperação das ferragens;
- instalar sinalização de risco de choque elétrico;
- restringir o acesso ao abrigo;
- reparar vazamento de água;
- instalar de forma adequada a fiação.

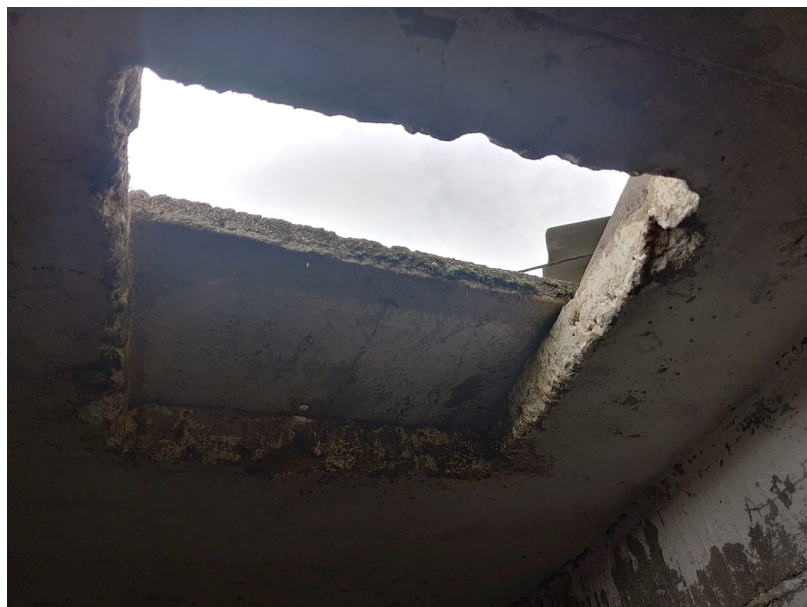
Foto 3 – Visita na laje

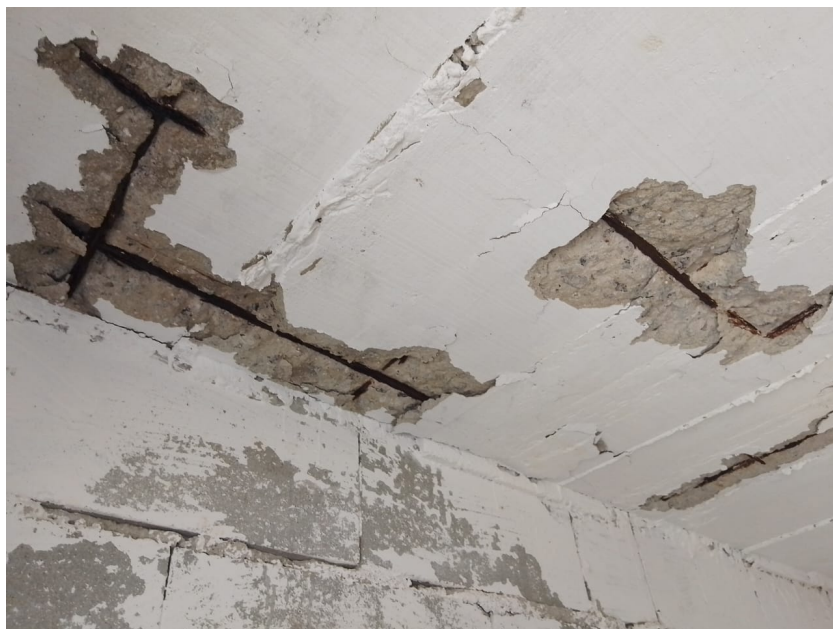
- o abrigo permite livre circulação de operadores, havendo facilidade na realização de manutenções;
- existem sinais de vazamento;
- existe ferragens aparentes na laje do abrigo (fotos 4 e 5);

Foto 4 – Ferragens aparentes

- falta de manutenção interna no abrigo (pintura, emboço, ferragens aparentes);
- não há sinalização de risco de choque elétrico;
- o acesso ao abrigo não é restrito;
- fiação disposta de maneira irregular;
- existem sinais de vazamento.

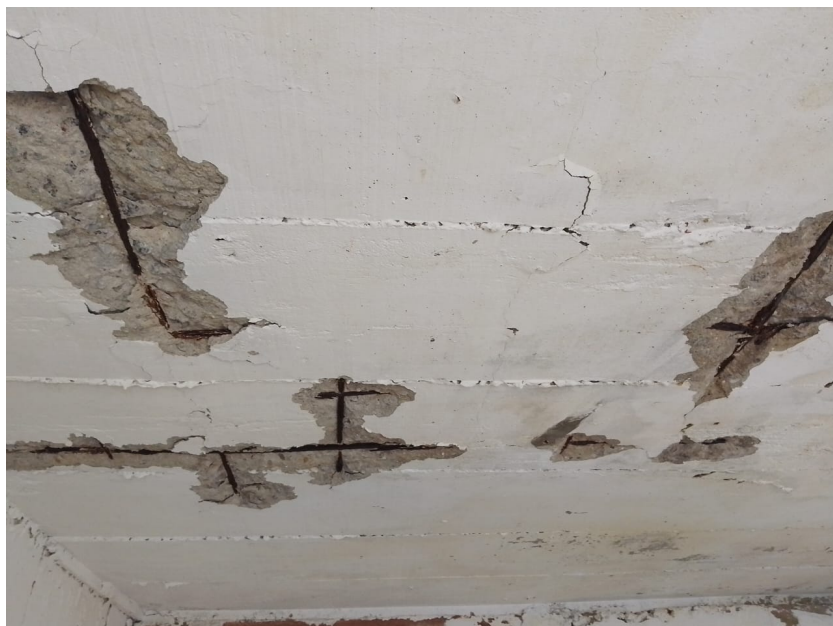
Foto 5 – Ferragens aparentes

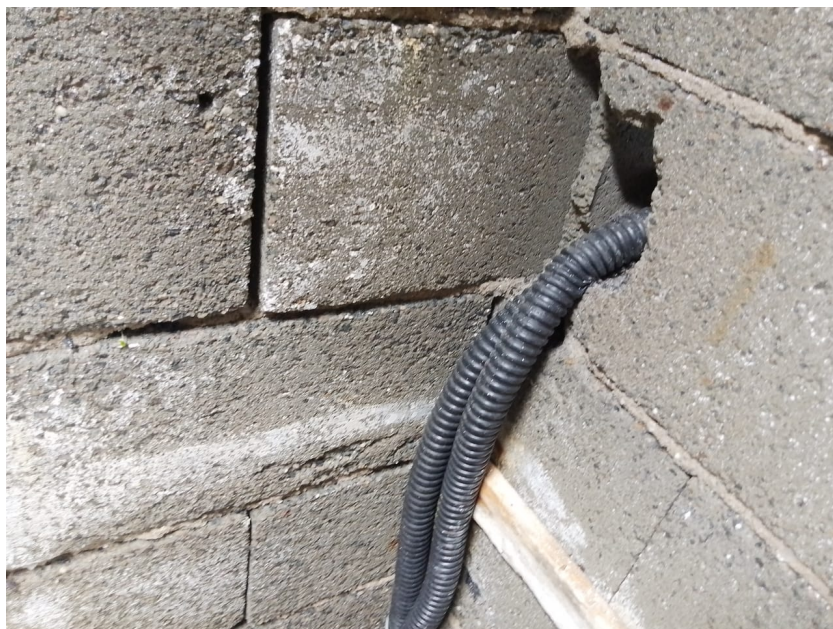
- não há sinalização de risco de choque elétrico;
- a parte interna do abigo está mal conservada (fotos 6 e 7);

Foto 6 – Paredes sem emboço com conduites instalados inadequadamente

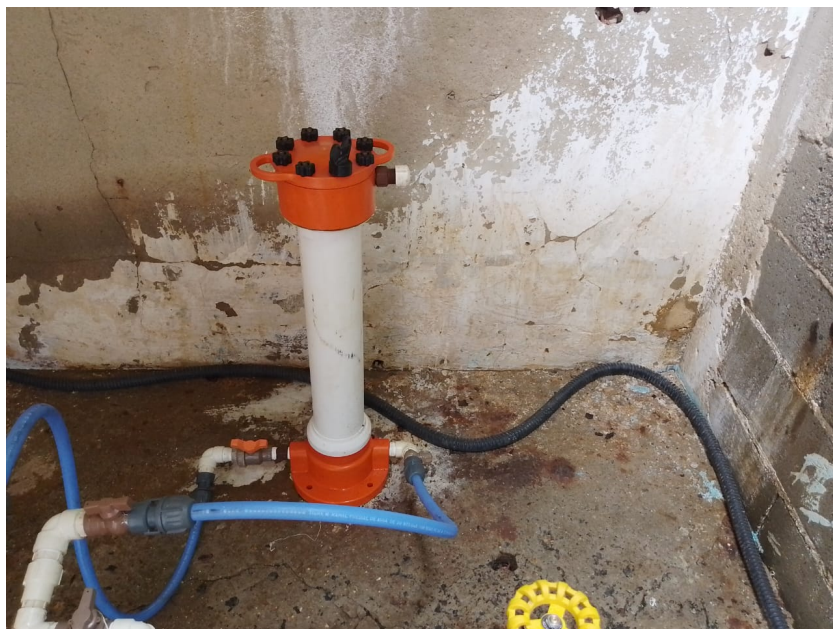
Foto 7 – Parede com pintura desgastada

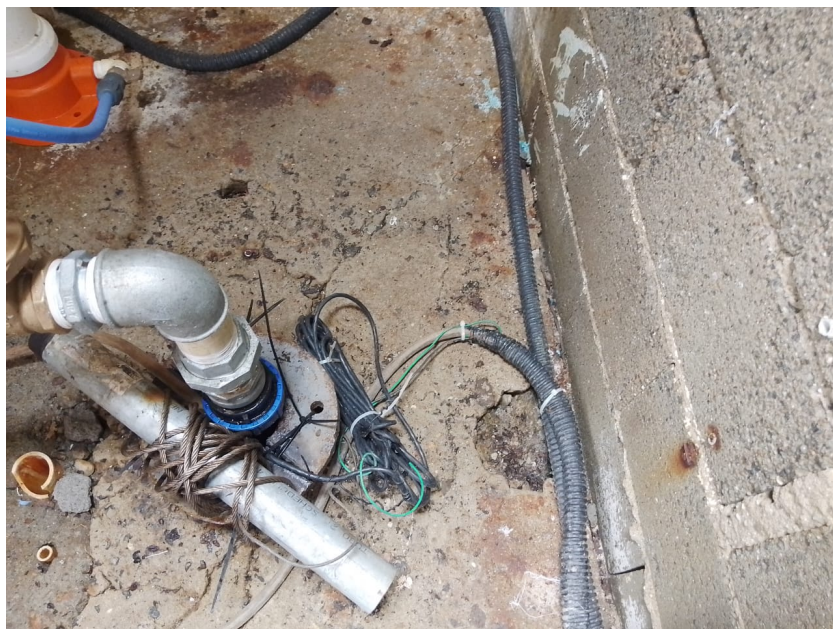
· a fiação está disposta de maneira irregular (foto 8);

Foto 8 – Fios no chão do abrigo

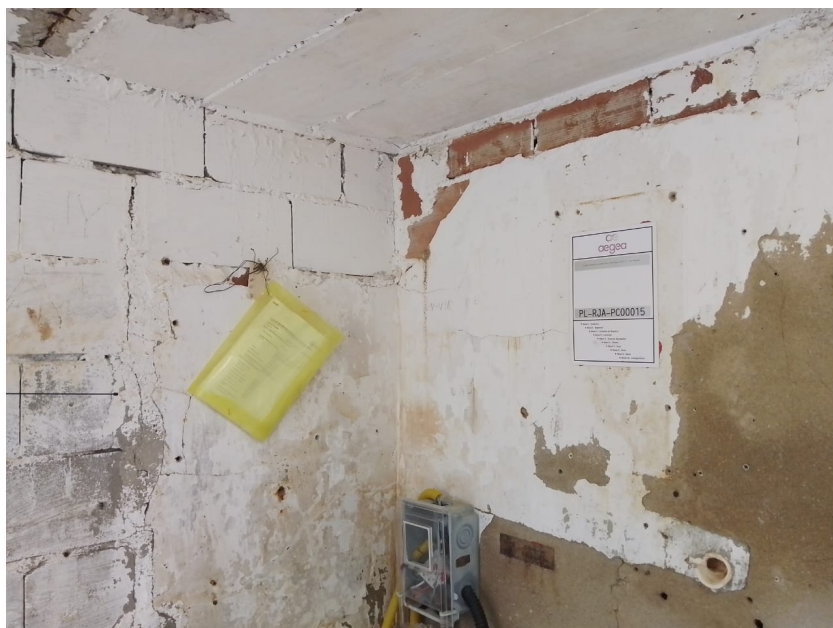
- a identificação da unidade está no interior do abrigo (foto 9);

Foto 9 – Identificação presa na parede

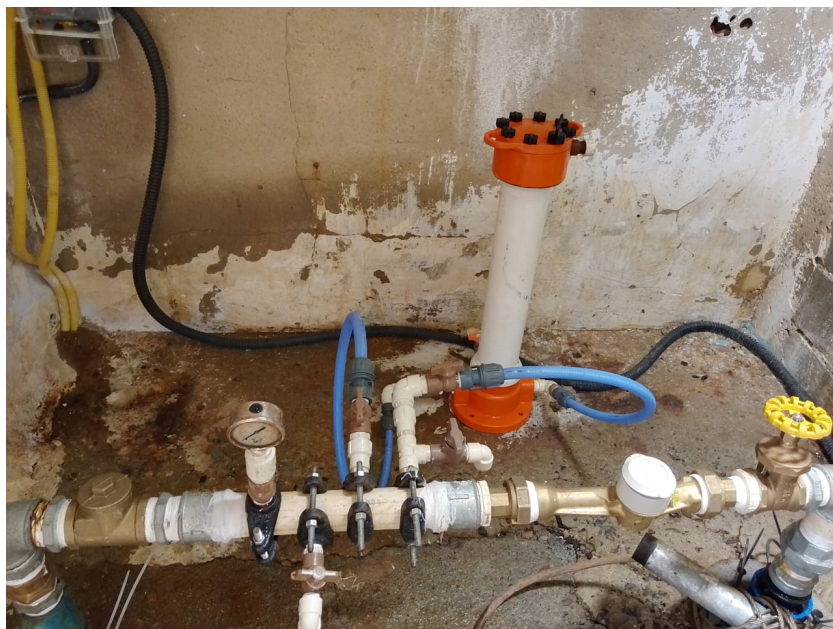
- o volume de água aduzido está sendo registrada por um hidrômetro (foto 10);
- parte da água da tubulação de recalque é conduzida para uma torre de cloro e retornan do logo após (fotos 10 e 11);

Foto 10 – Hidrômetro e torre de cloro

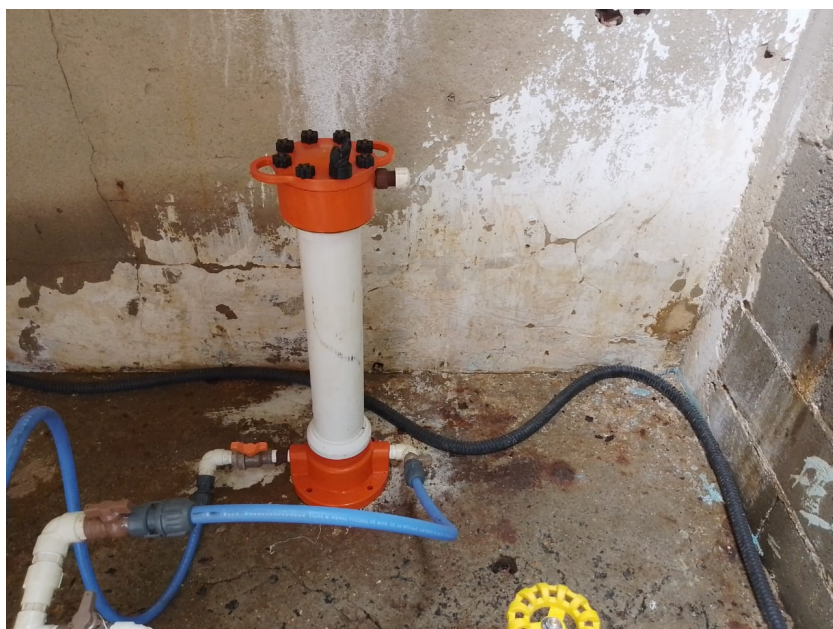
Foto 11 – Torre de cloro

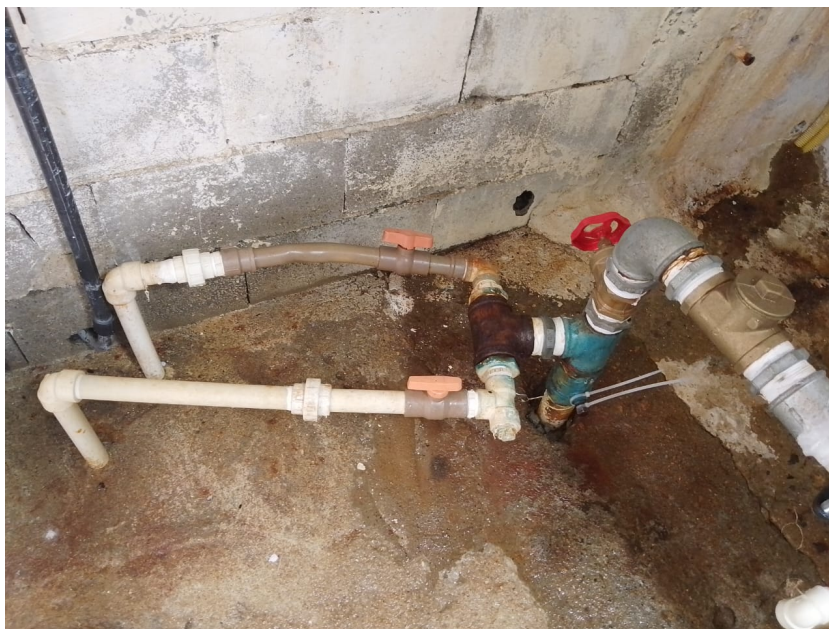
Foto 13 – Duas tubulações de DN ¾"

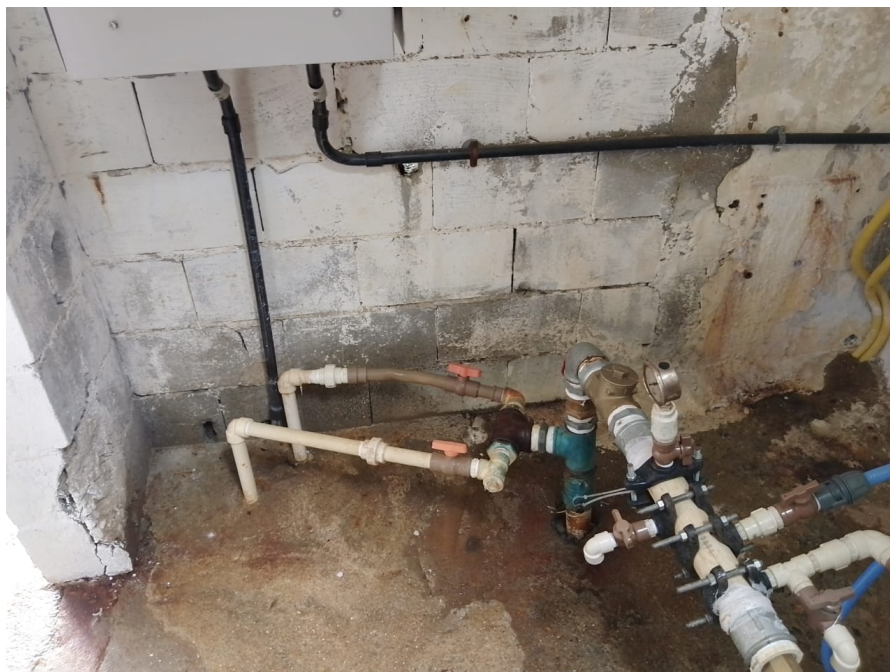
Foto 14 – Duas tubulações de DN ¾"
