RELATÓRIO DE FISCALIZAÇÃO AGENERSA/CASAN Nº 014/2026

PROCESSO	SEI-480002/002448/2026		
CONCESSIONÁRIA	Rio Mais Saneamento	BLOCO	03
REPRESENTANTES DA CONCESSIONÁRIA	Lucas Diego Costa – Coordenador de Operações João Pedro de Oliveira – Supervisor de Operações		
UNIDADE/OBRA FISCALIZADA	Captação e ETA Pinheiral		
ENDEREÇO DA UNIDADE/OBRA FISCALIZADA	Pinheiral– RJ		
TIPO DE FISCALIZAÇÃO	Emergencial		
OBJETIVO DA FISCALIZAÇÃO	Verificar SAA de Pinheiral		
MOTIVO DA FISCALIZAÇÃO	Decretação de Estado de Calamidade Pública		
PERÍODO DE FISCALIZAÇÃO	19/02/2026

CAPTAÇÃO SUPERFICIAL PINHEIRAL

ETA PINHEIRAL

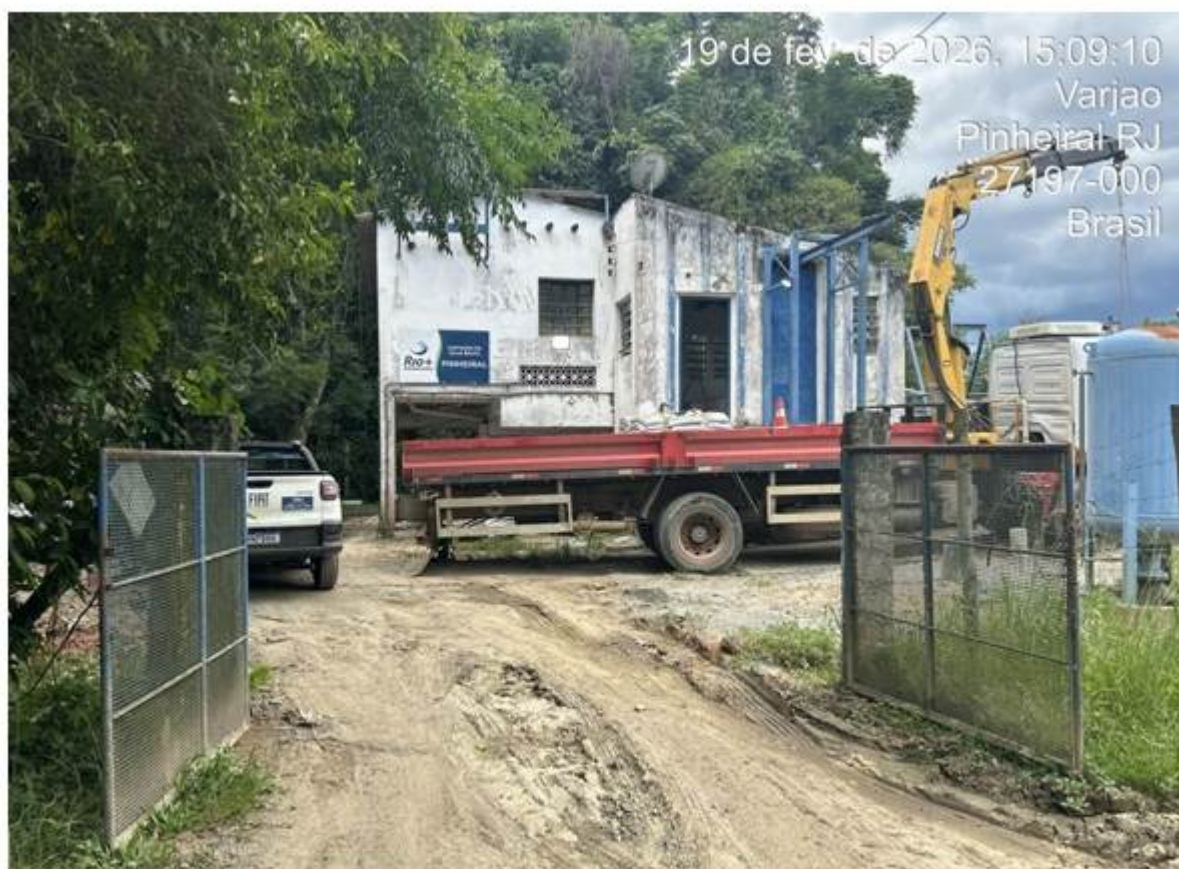
As instalações ficam às margens do Rio Paraíba do Sul, localizada no bairro Varjão com acesso seguro em época de seca. O local possui identificação da Concessionária assim como acesso restrito com portão e cerca ao redor (foto 1). A água bruta entra por um canal contendo um sistema de gradeamento para reter resíduos sólidos (foto 2) passando logo em seguida para dois compartimentos – poços de sucção - onde ocorre a captação (foto 3), (através de tubulações de DN 200 mm , providas de válvula de pé e sistema de crivo), por 04 (quatro) conjuntos motobomba vertical In-Line de 50 CV de potência (foto 4), que são responsáveis pela transferência da água bruta até a ETA de Pinheiral, não existindo bomba reserva no local (somente no município vizinho de Pirai). A adução ocorre através de duas linhas de recalque uma de DN 250 mm e outra com DN 200 mm com vazão de aproximadamente 120 l/s, com medição apenas na ETA.

Foto 1 - Localização da unidade com identificação

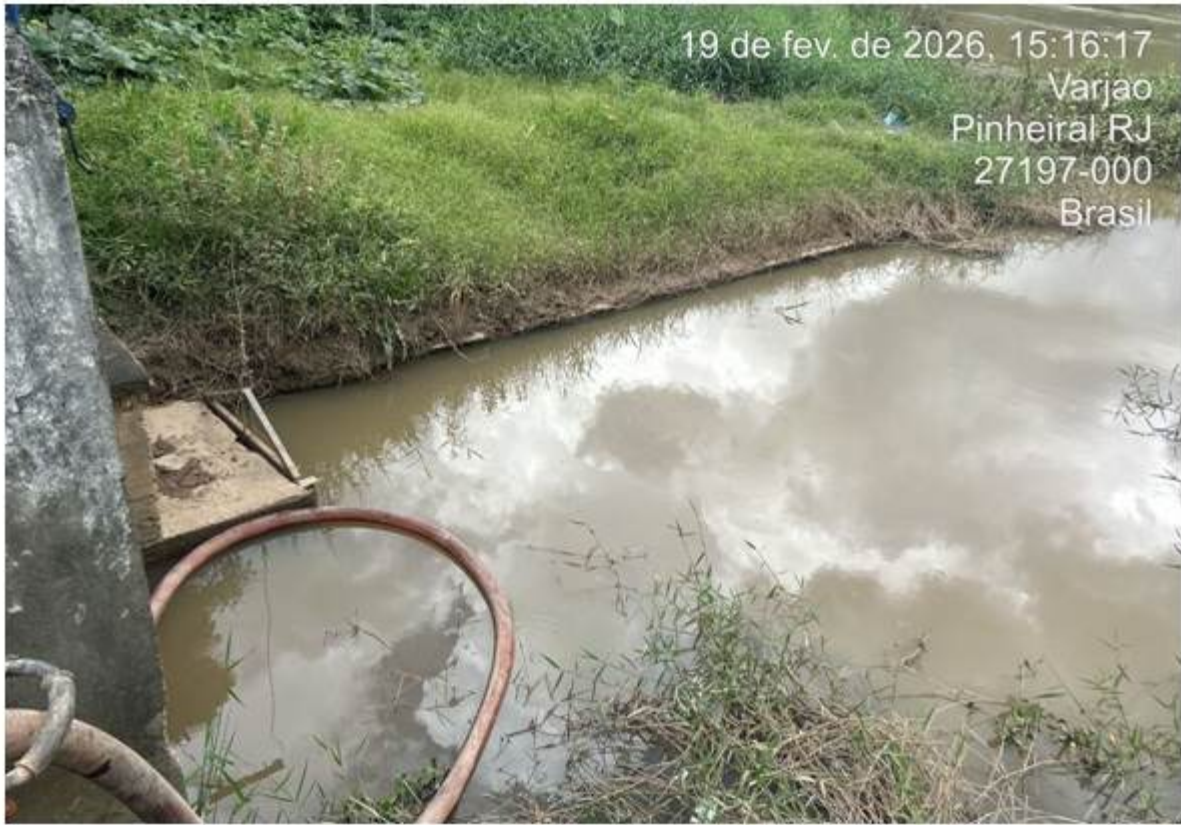
Foto 2 - Captação no Rio Paraíba do Sul

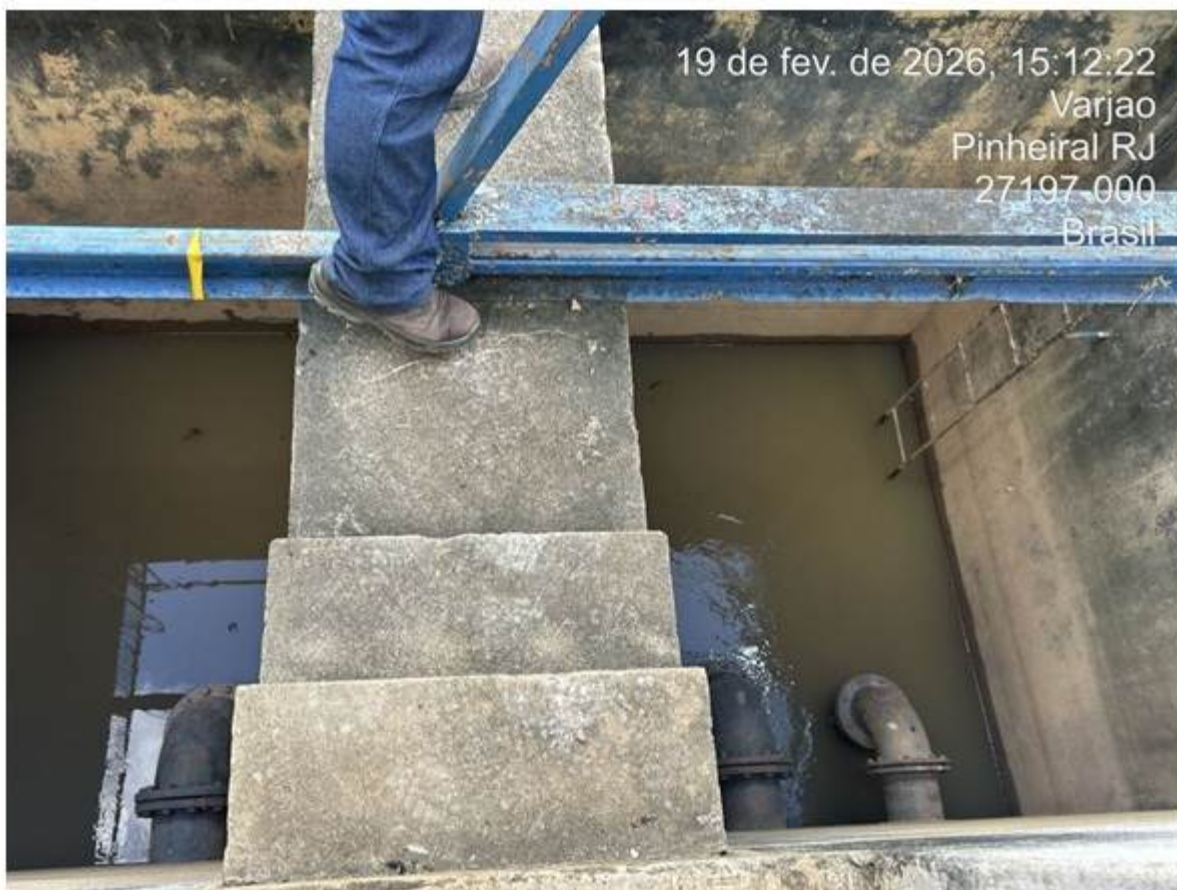
Foto 3 – Canais de derivação

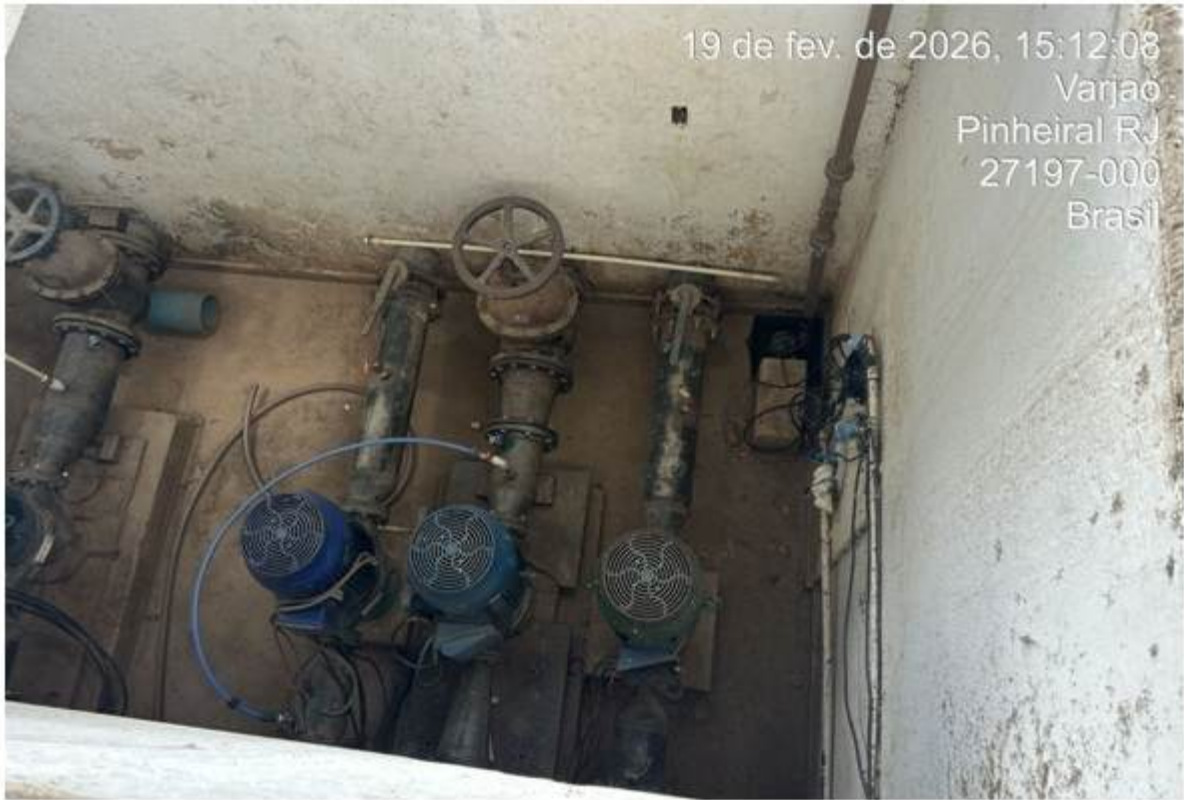
Foto 4 – Conjuntos motobombas da EEAB

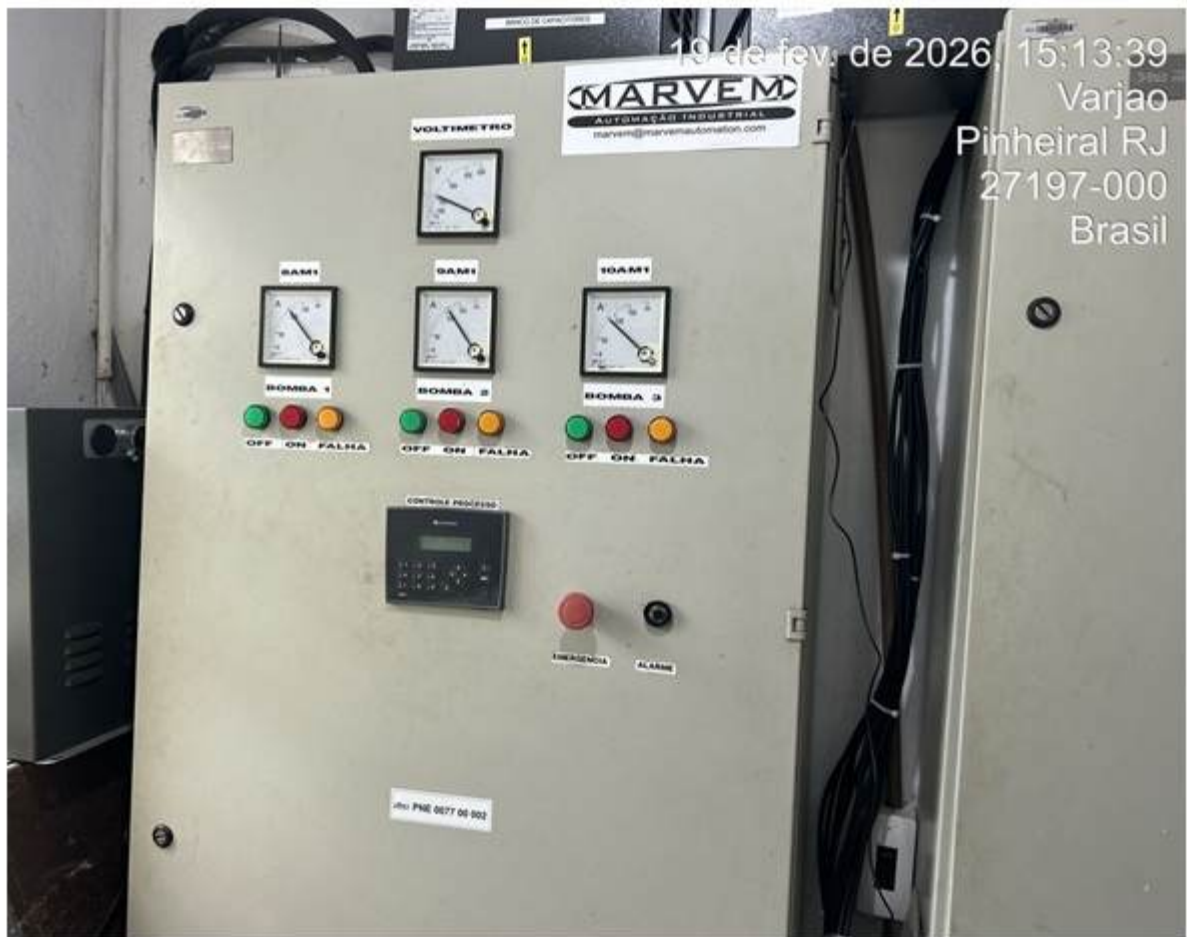
automatizadas com sistema soft starter (fotos 5 e 6), não há gerador de energia no local. Não há guarda-corpo em áreas elevadas e se encontra no local a cópia da Outorga de captação (foto 7).

Foto 5 – Painéis de automação das motobombas

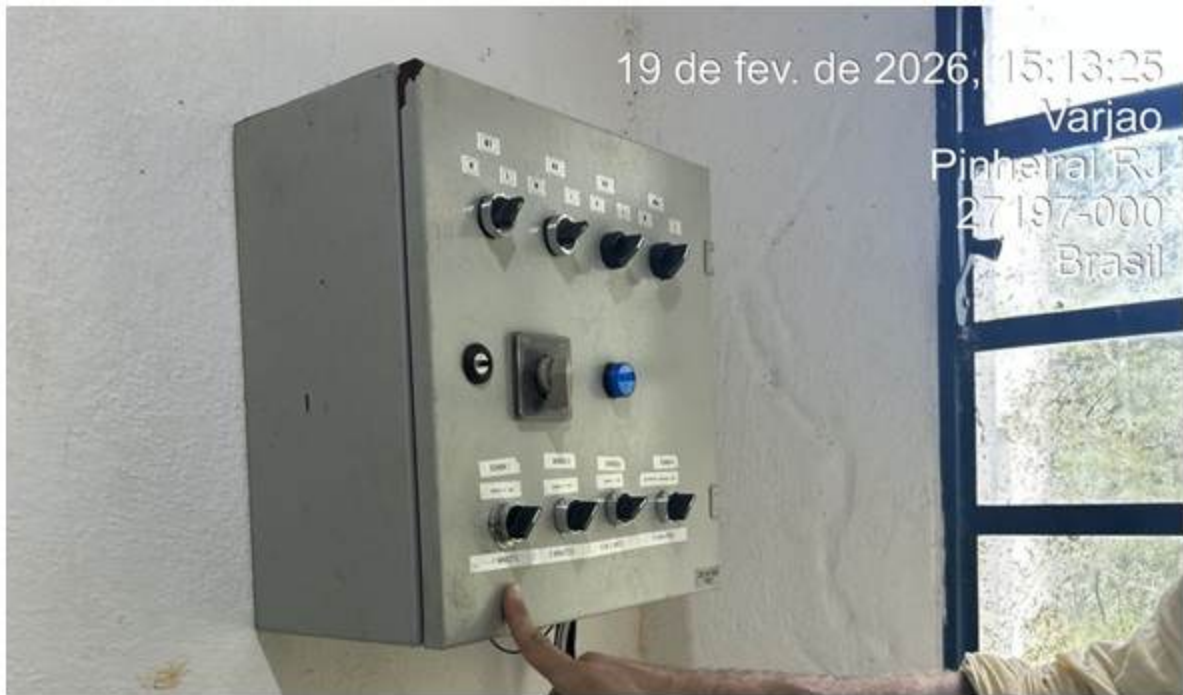
Os equipamentos elétricos estão em bom estado de conservação e as motobombas são parcialmente

Foto 6 – Painel elétrico

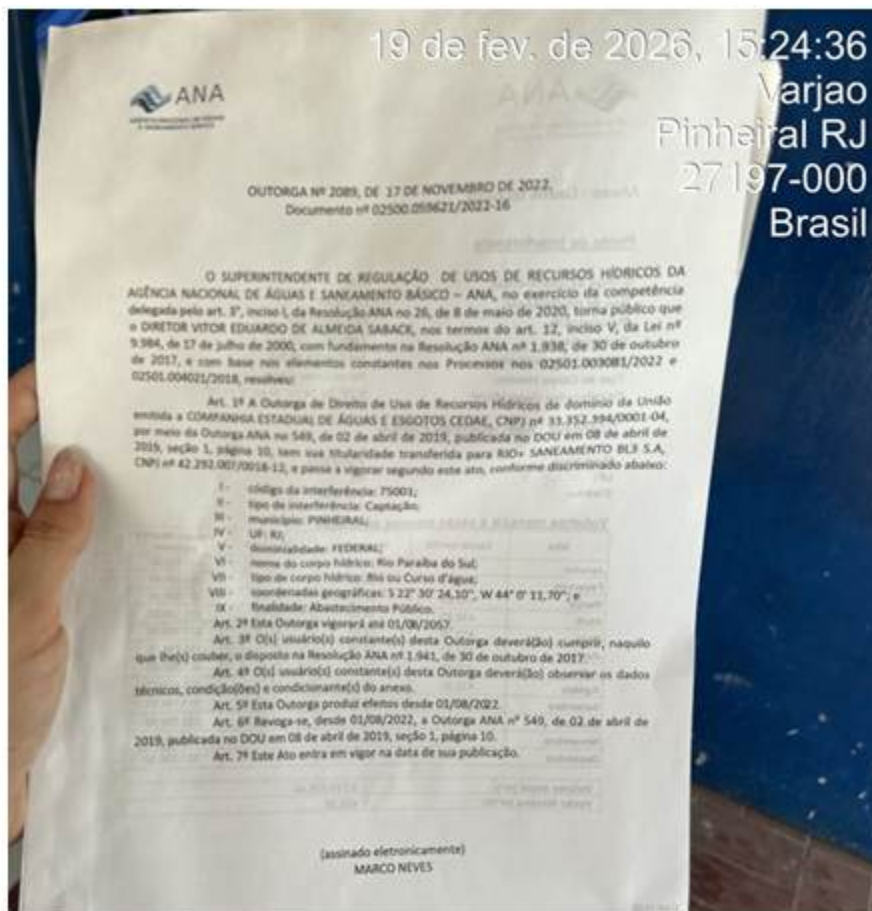
Foto 7 – Outorga de Captação

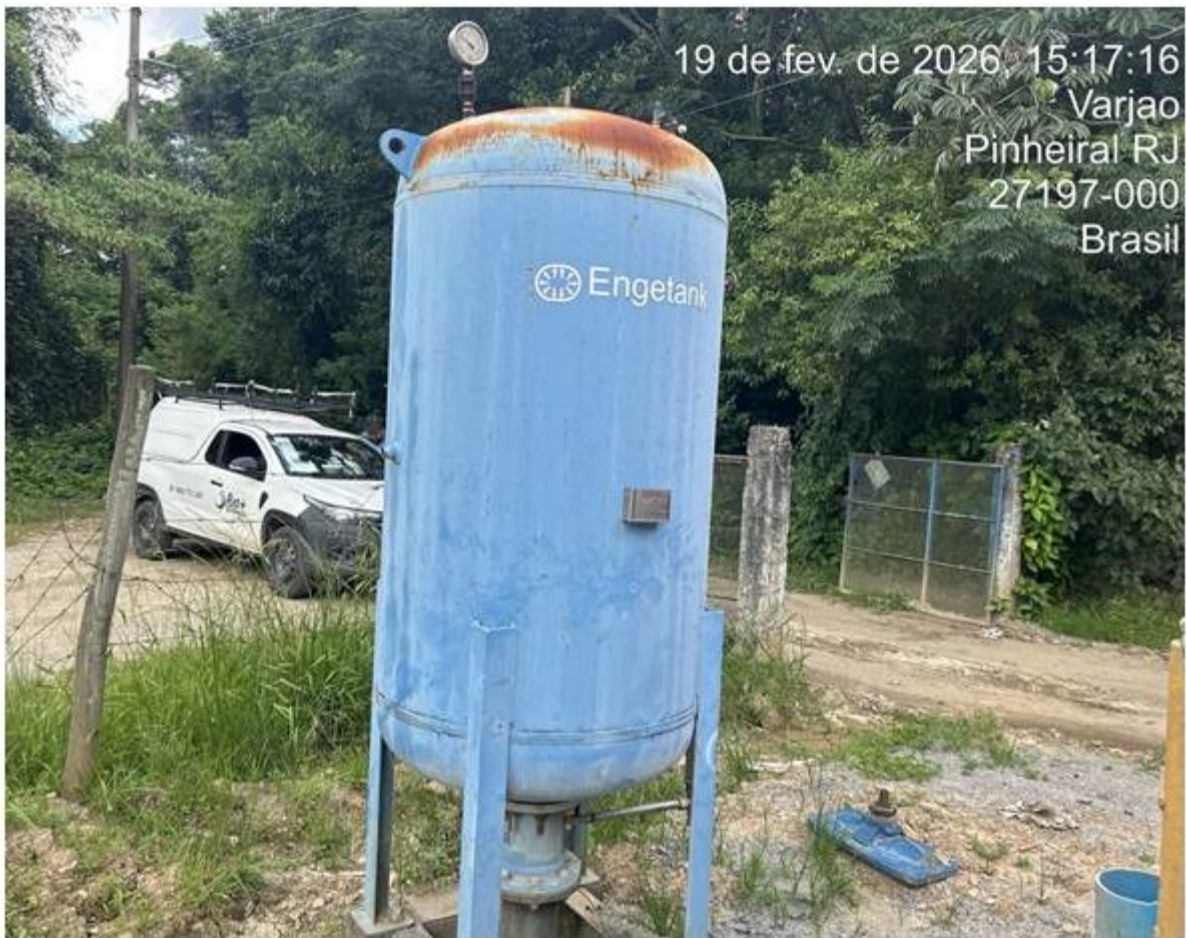
A unidade conta com um reservatório hidropneumático anti-golpe de água, um tanque que contém água e ar comprimido, usado para absorver os picos de pressão (golpes de aríete) em sistemas hidráulicos, como um amortecedor (foto 8).

Foto 8 – Reservatório Hidropneumático

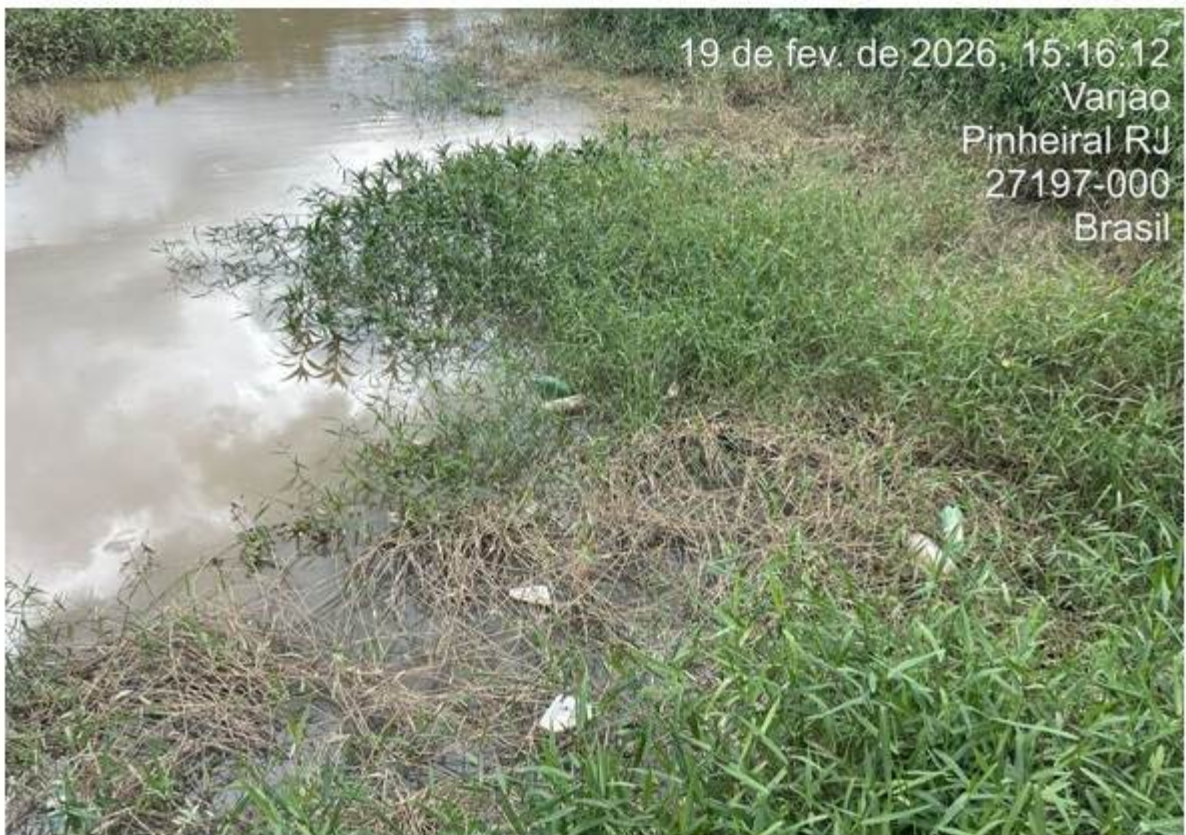
No momento da fiscalização notou-se que havia presença de sólidos flutuantes (garrafas pet) e presença de vegetação nas margens (foto 9). Também foi realizado teste de turbidez na água do manancial e no poço de sucção, com resultado sendo de 59 NTU e 70 NTU respectivamente (fotos 10 e 11).

Foto 9 – Presença de sólidos flutuantes no local e bastante vegetação

- Providenciar limpeza na captação, tanto da vegetação quanto dos sólidos flutuantes;
- Providenciar cópia, no local, dos Relatórios das Análises bacteriológicas da ETA;
- Envio do cronograma de limpeza dos floculadores, decantadores e câmaras de filtração, bem como seja informado as datas das próximas limpezas e registros dos locais em que foram detectadas a presença de vegetação crescendo, após sua retirada e limpeza adequada;
- Apresentar o planejamento para instalação de gerador no local ou justificar a ausência;
- Encaminhar planejamento técnico e cronológico para implantação de sistema de retenção e destinação do lodo gerado na ETA;

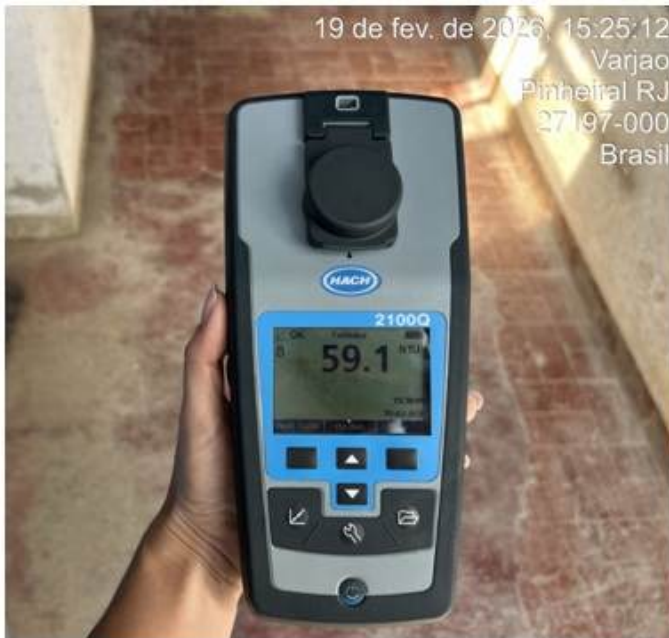
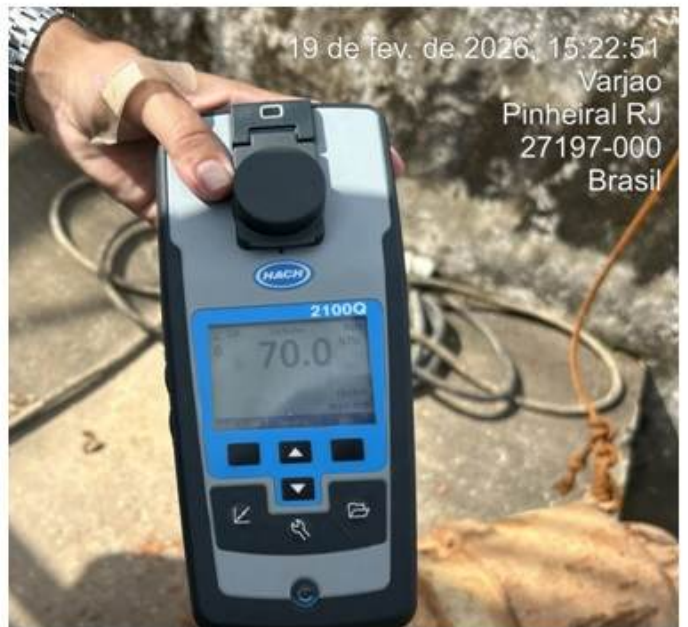
Fotos 10 e 11 – Medição de turbidez

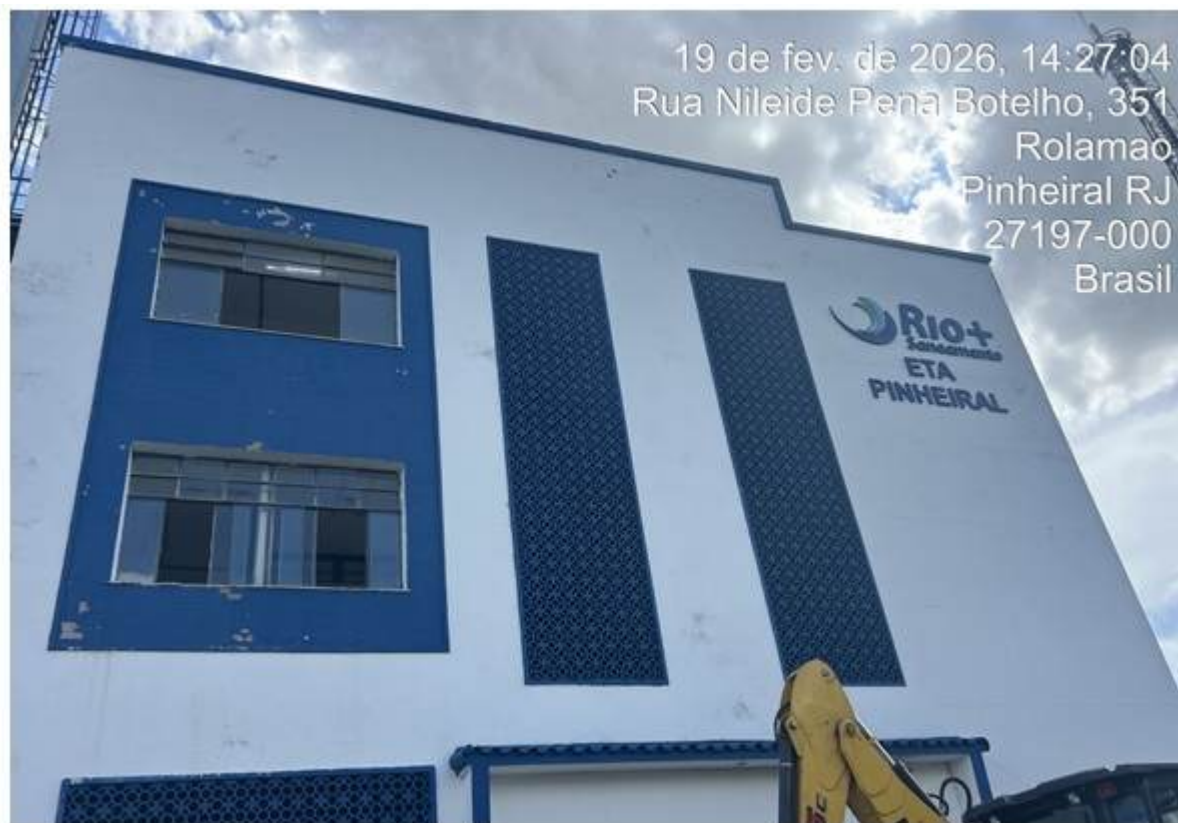
Foto 12 - Identificação da ETA Pinheiral

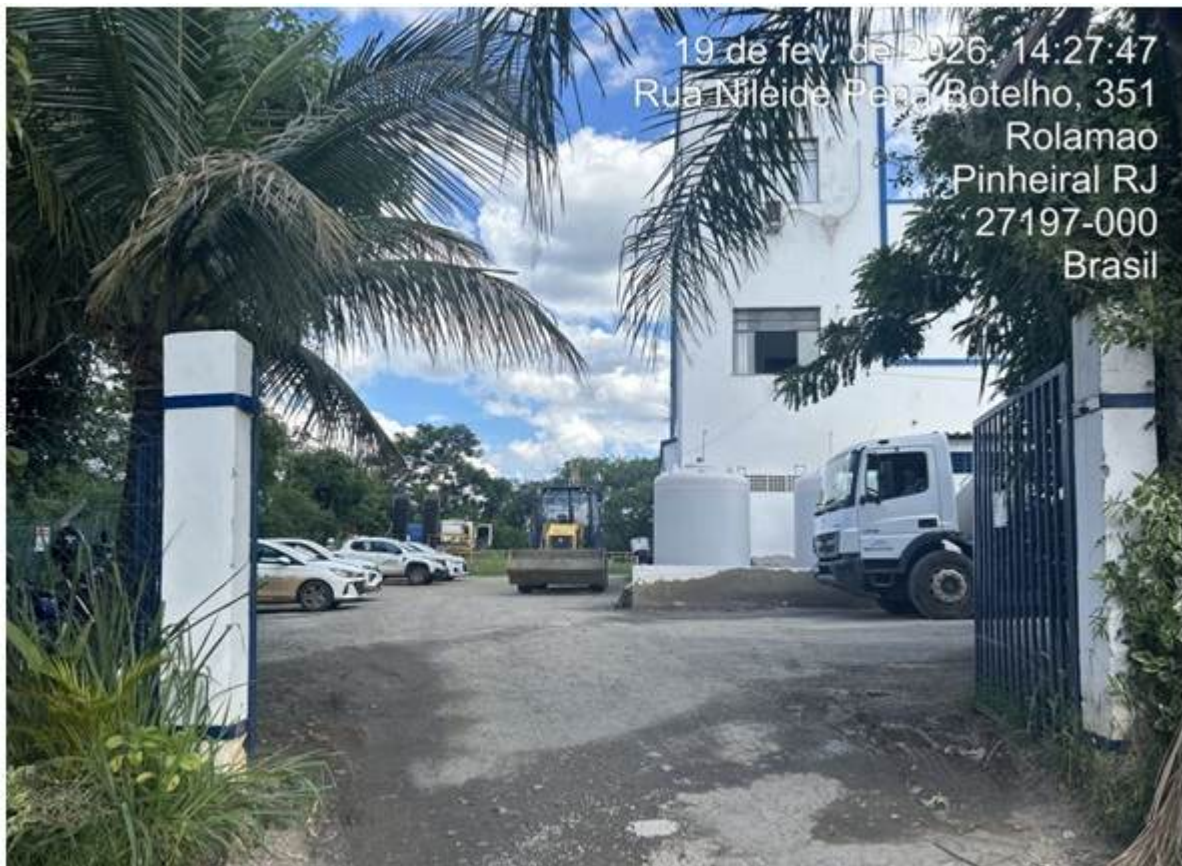
Foto 13 – Acesso a unidade

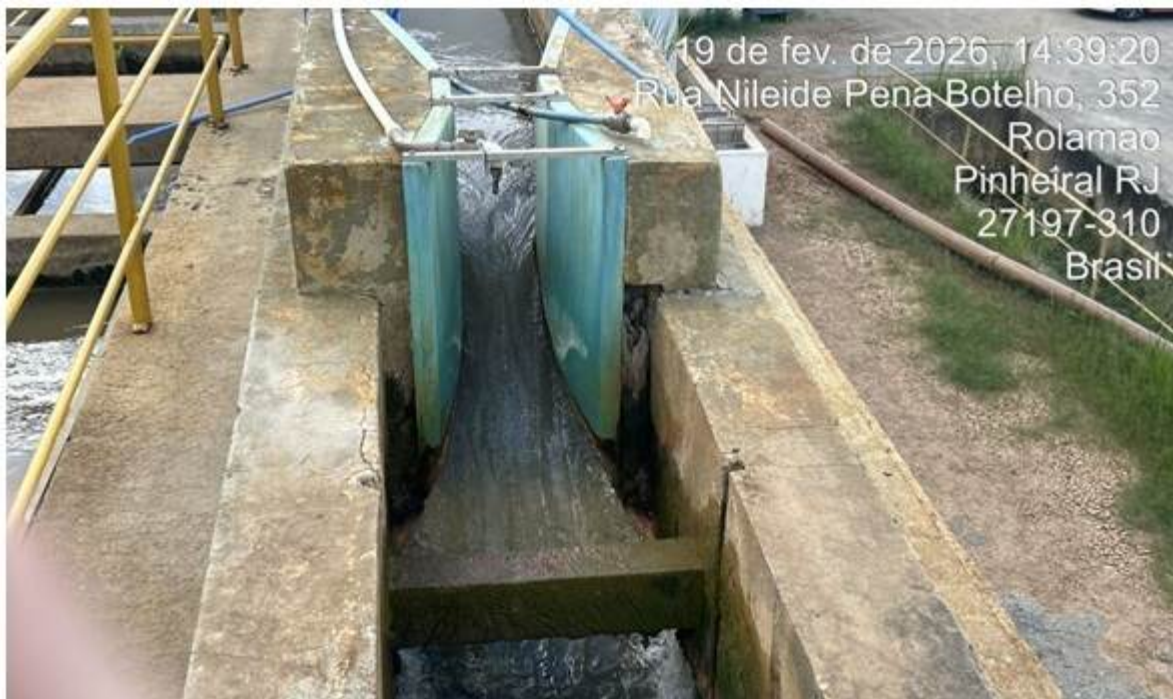
A água bruta ao passar pela Calha Parshall recebe a dosagem de coagulante (Sulfato de Alumínio Ferroso – 45 ml/min) na área de maior turbilhonamento para que o mesmo se misture rapidamente a toda a massa líquida, dando início ao processo de coagulação (foto 14).

Foto 14 – Calha Parshall onde se inicia a dosagem do coagulante

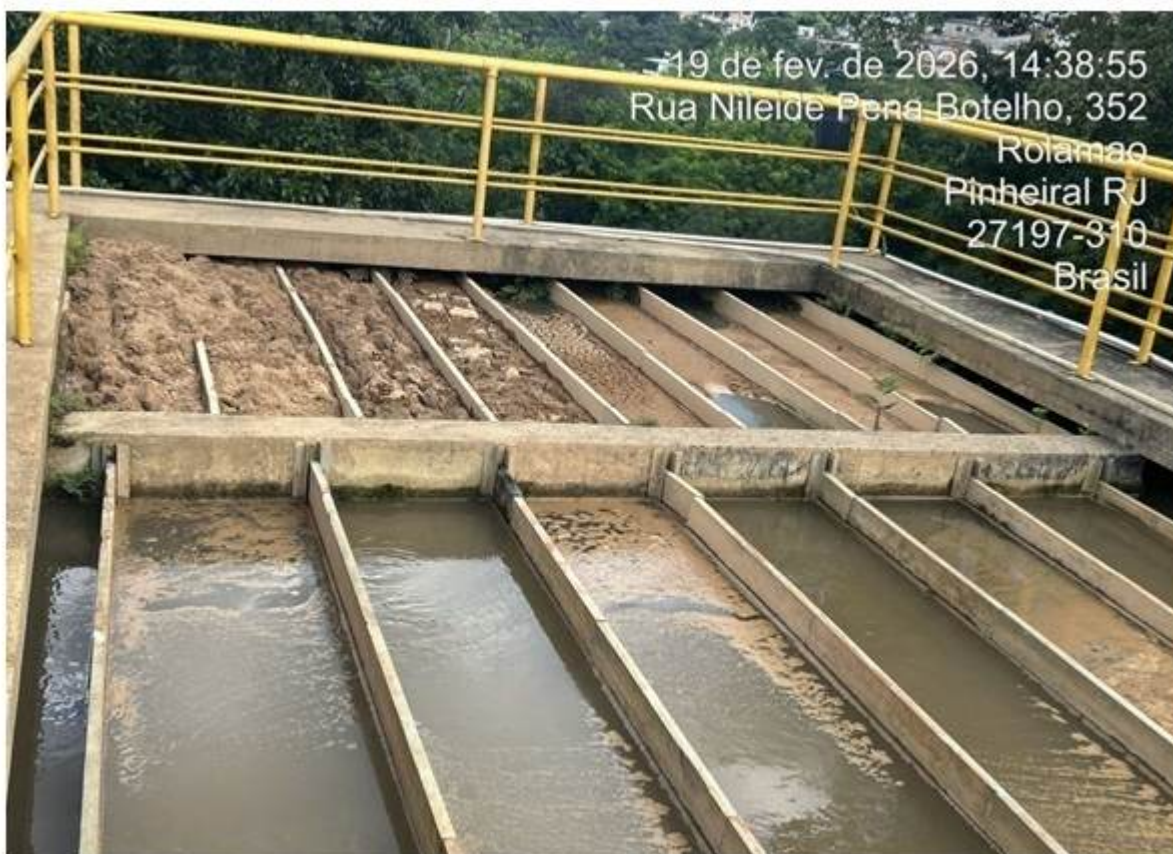
A água segue para o floculador do tipo hidráulico de fluxo horizontal onde as chicanas são constituídas por placas de ardósia. Notou-se a presença de quantidade elevada de espuma na superfície das chicanas e presença de vegetação em alguns pontos, evidenciando a necessidade de limpeza (foto 15), porém foi informado que a limpeza da espuma é feita 2 (duas) vezes ao dia.

Foto 15 – Floculadores com bastante sedimentação em superfície e presença de vegetação

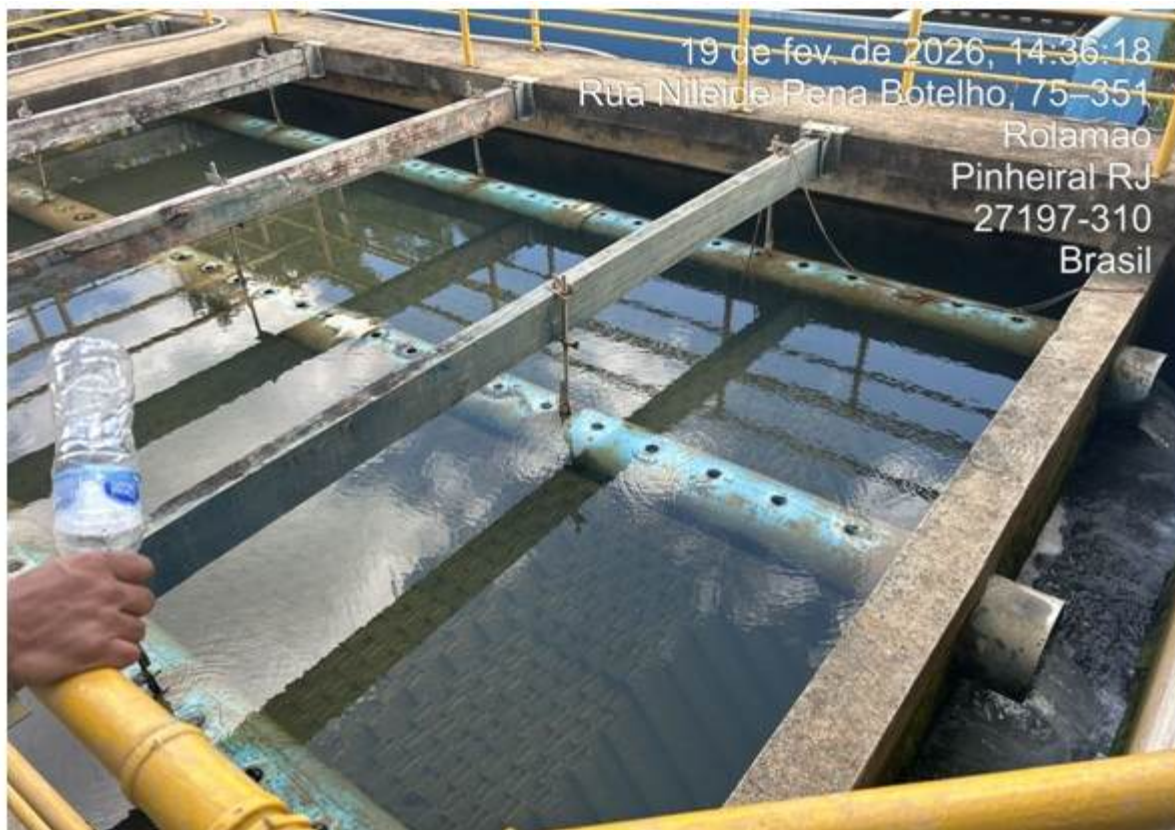
O sistema de sedimentação da ETA Pinheiral utiliza decantadores lamelares, com escoamento (fluxo) ascendente. A coleta da água decantada na superfície é feita por calha coletora. Visualmente o aspecto do efluente estava claro e sem turbidez excessiva e os decantadores estavam limpos (fotos 16 e 17) sendo que a última limpeza foi realizada em 12/02/2026 quando houve paralisação total da unidade. No fundo dos decantadores há uma calha onde o lodo precipitado acumula, para depois ser retirado através da descarga de fundo que deve ser feita regularmente, quando a espessura da camada de lodo atinge 20% da profundidade da câmara. Na ETA é feita atualmente a remoção mecânica do lodo que é realizada apenas quando há paralisação total da unidade, que é descartado diretamente na rede de drenagem.

Foto 16 – Decantador lamelar de concreto armado

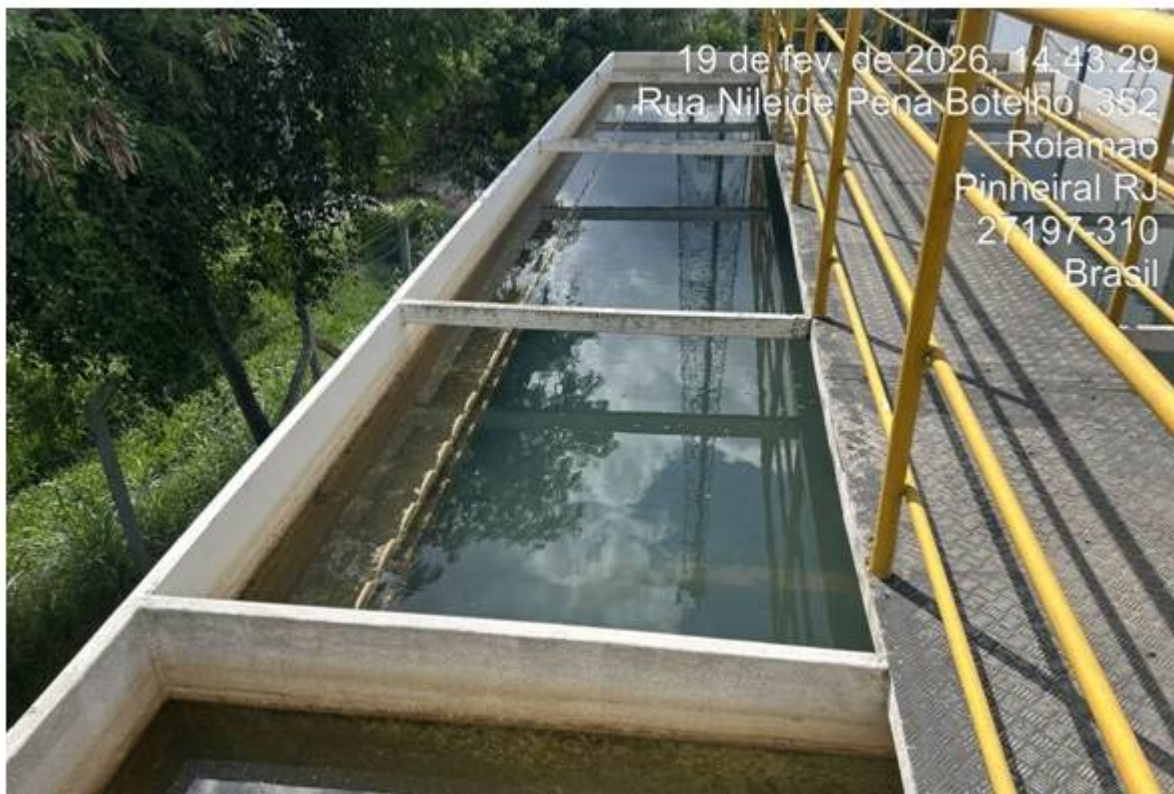
Foto 17 – Decantador lamelar do módulo metálico

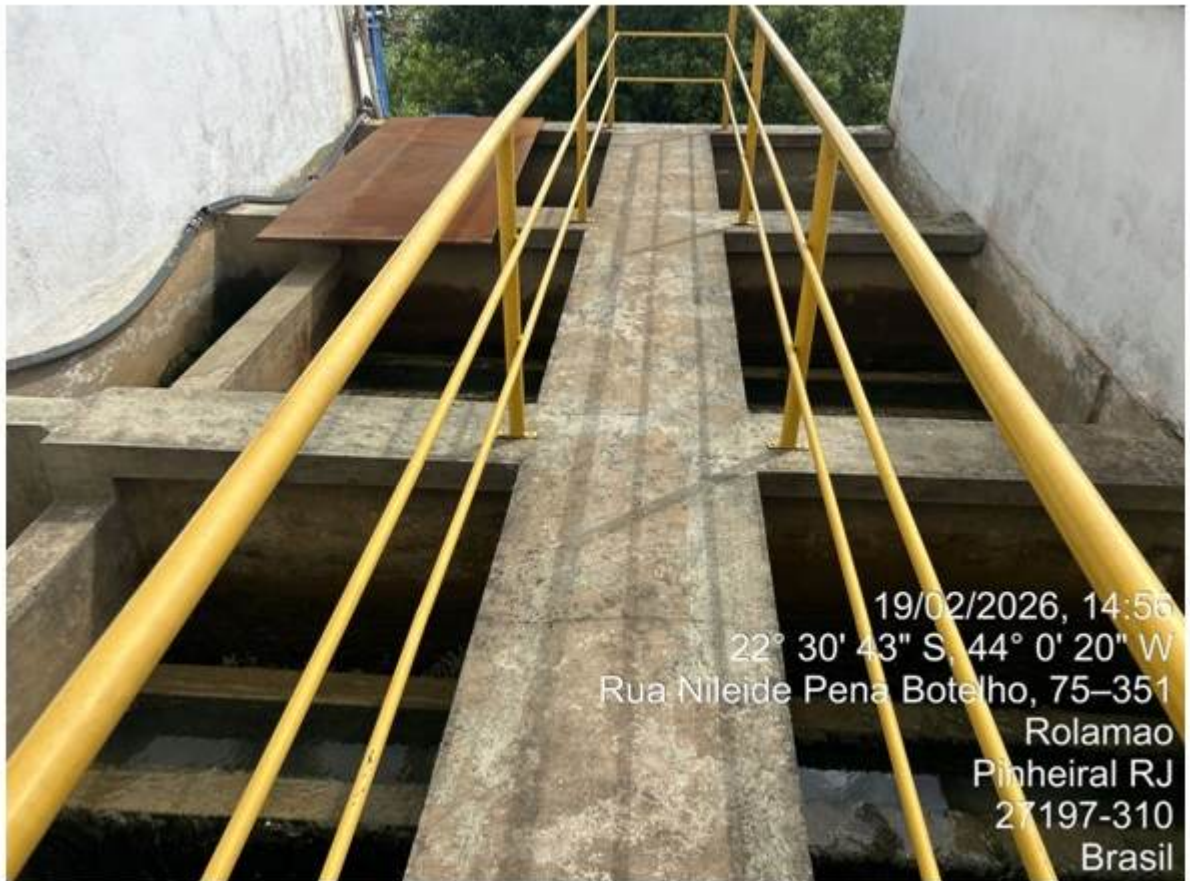
A água segue para o processo de filtração, composto por nove filtros rápidos de gravidade de funcionamento contínuo (foto 18). Para manutenção dos tanques de filtragem, realiza-se diariamente o processo de retrolavagem. A água filtrada é recolhida por um sistema simples de drenagem ou bocais, que encontra-se abaixo da camada suporte no fundo do filtro, sendo então direcionada para o tanque de contato onde é finalizada a etapa de desinfecção com hipoclorito de sódio de fabricação própria (foto 19). A unidade também possui em estoque tricloro, caso ocorra alguma falha na produção de hipoclorito. Todos os produtos químicos utilizados no tratamento se encontram acondicionados corretamente (foto 20)

Foto 18 – Filtros rápidos de gravidade de funcionamento contínuo

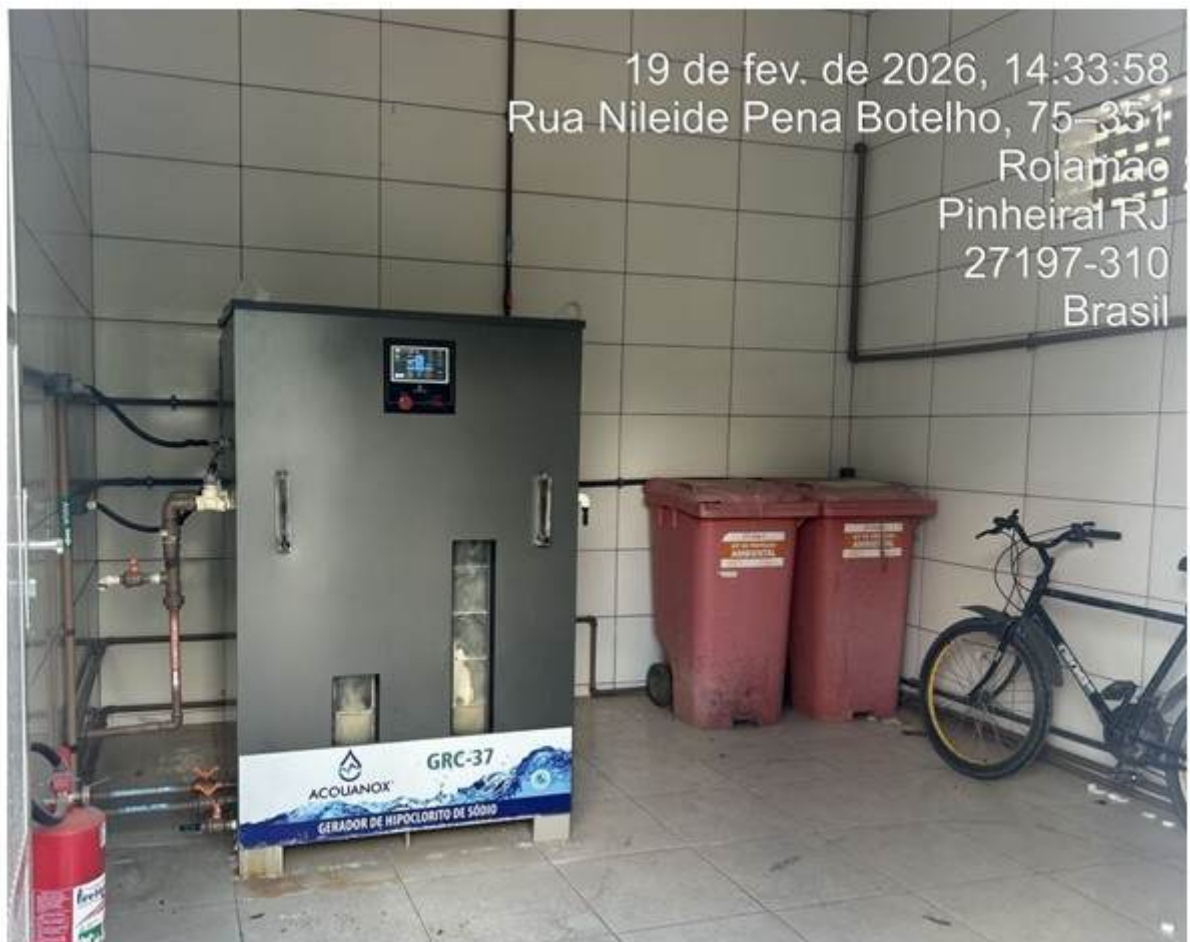
Foto 19 – Gerador de hipoclorito de sódio

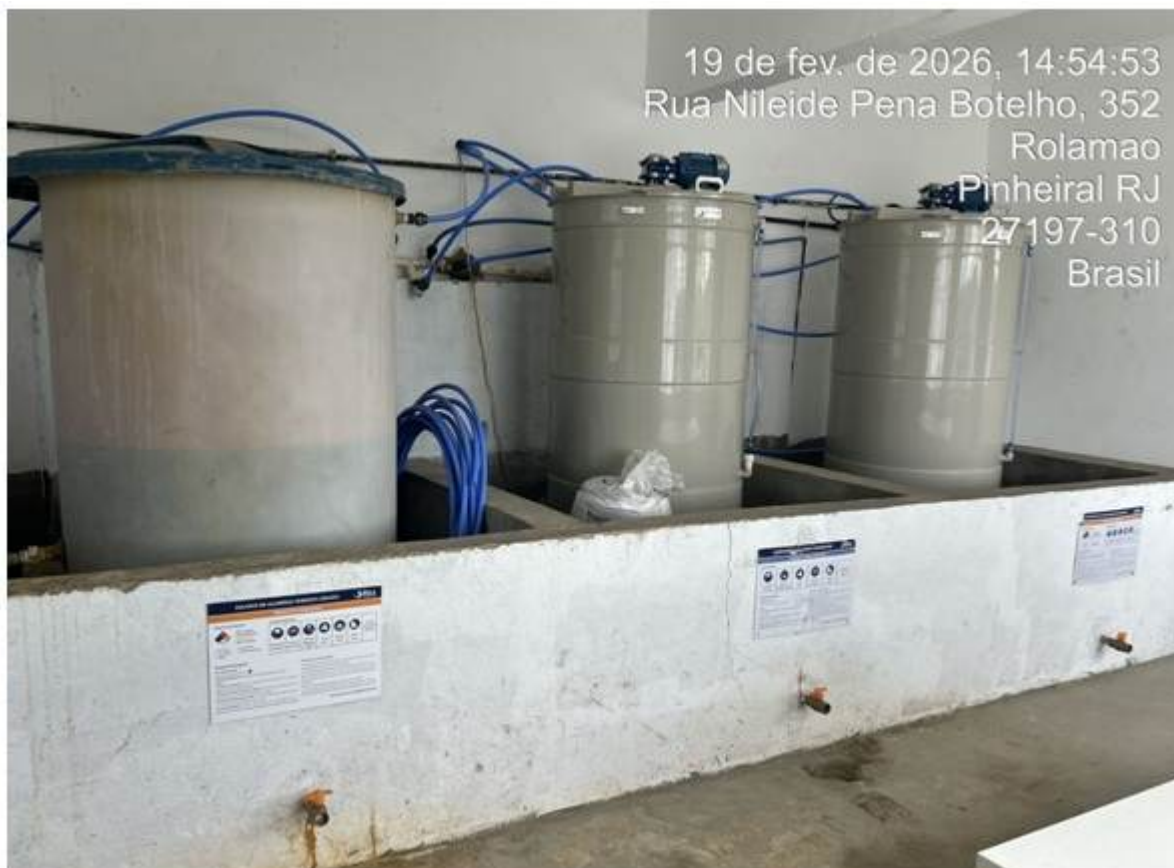
Foto 20 – Tanques de acondicionamento de produtos químicos

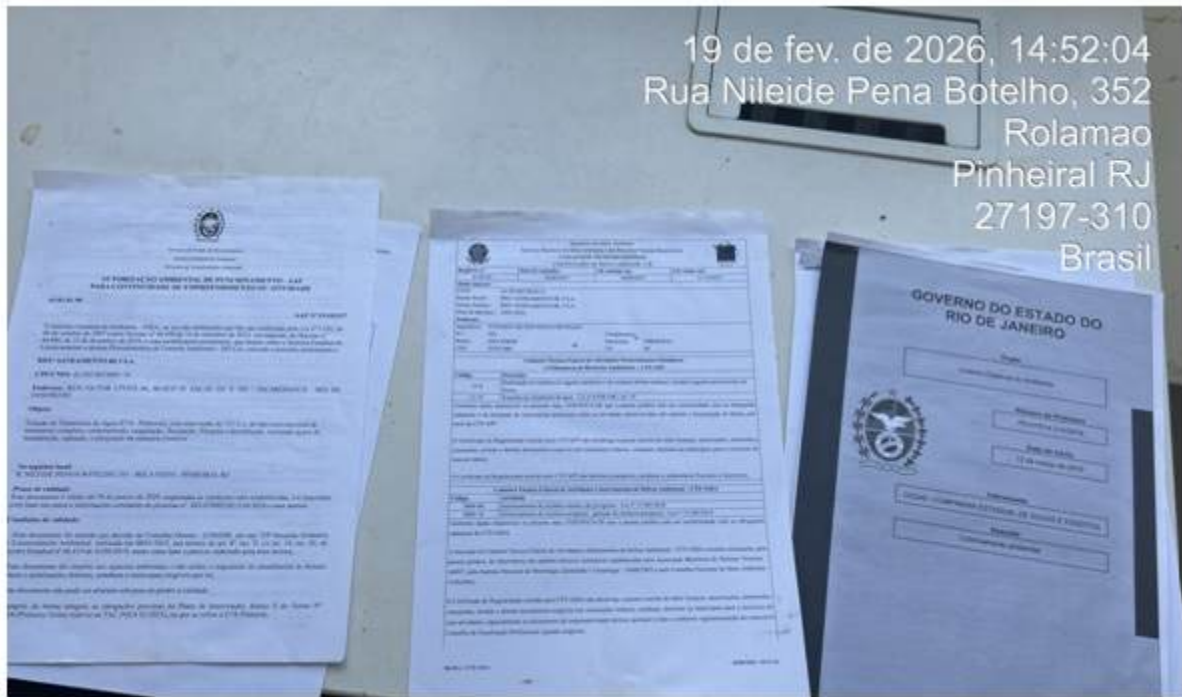
Foto 24 - Documentos existentes no laboratório

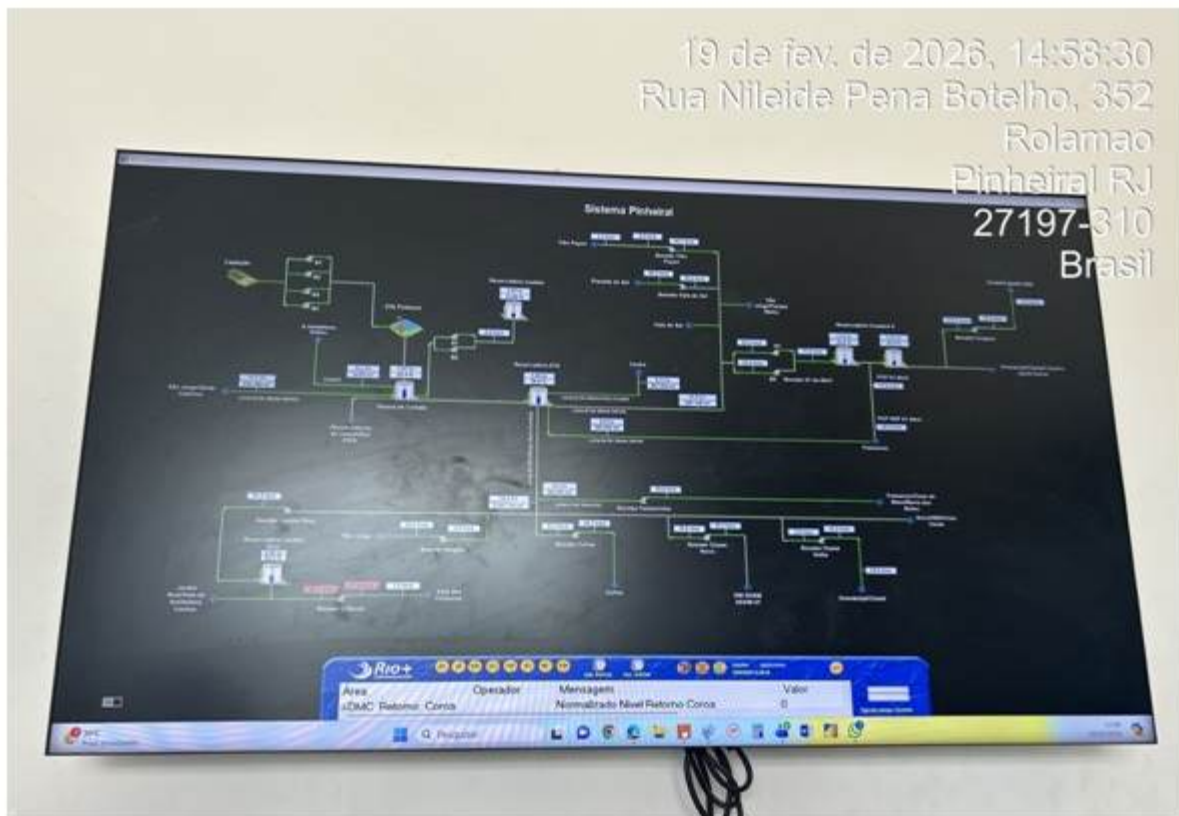
A unidade possui um CCO integrado de monitoramento que controla todo o sistema de abastecimento de água tratada do município e a EEAB (Estação Elevatória de Água Bruta) (foto 25). A unidade não possui gerador de emergência.

Foto 25 - CCO da unidade
