Agência Reguladora de Energia e Saneamento Básico do Estado do Rio de Janeiro

RELATÓRIO DE FISCALIZAÇÃO Nº 015/2026

PROCESSO	480002/005114/2025		
CONCESSIONÁRIA	Águas de Juturnaíba	BLOCO	-----
REPRESENTANTES DA CONCESSIONÁRIA	Rafael Souza de Sá (Assistente Técnico Comercial) Wanderley Soares Vieira (Assistente Técnico Comercial)		
UNIDADE/OBRA FISCALIZADA	Imóvel		
ENDEREÇO DA UNIDADE/OBRA FISCALIZADA	Rua dos Dourados nº 162, bairro Itaúna, Saquarema		
TIPO DE FISCALIZAÇÃO	Programada		
OBJETIVO DA FISCALIZAÇÃO	Verificar a categoria e o número de economias		
MOTIVO DA FISCALIZAÇÃO	Reclamação de cobrança indevida		
PERÍODO DE FISCALIZAÇÃO	25/02/2026

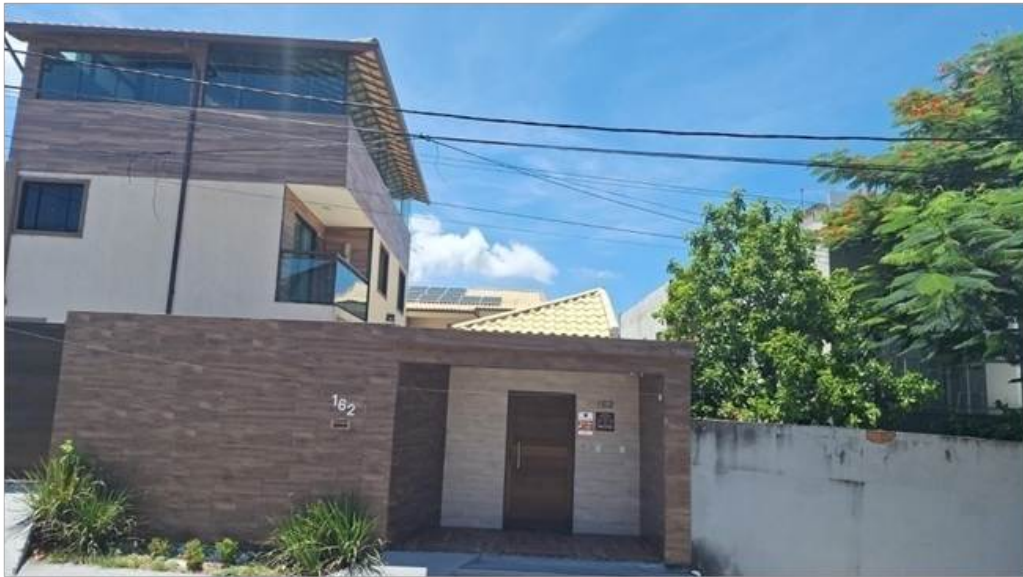
- não há nenhuma informação na fachada do imóvel referente a pousada ou algo similar (fotos 1, 2 e 3);

Foto 1 – Fachada frontal do imóvel

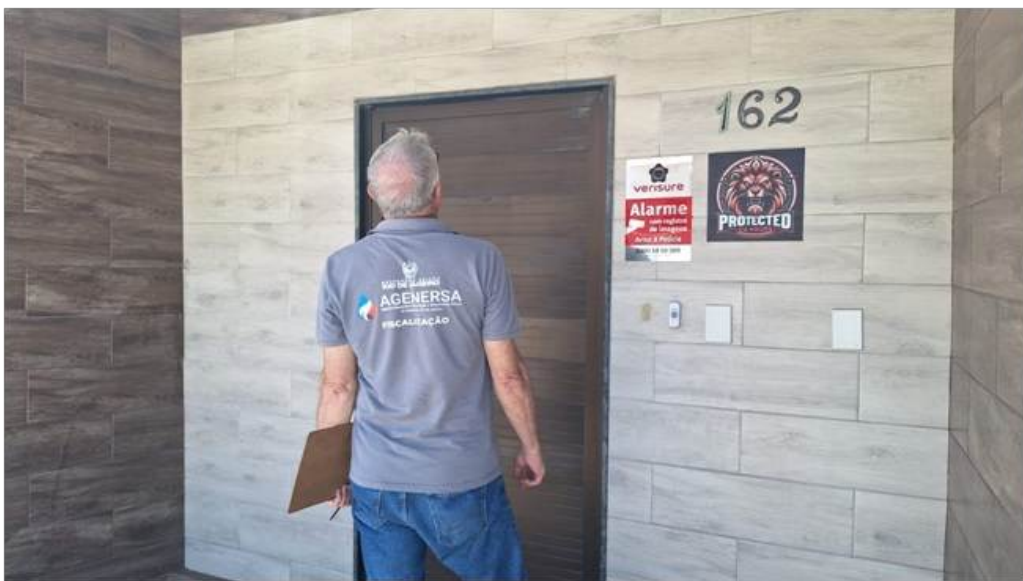
Foto 2 – Entrada do imóvel

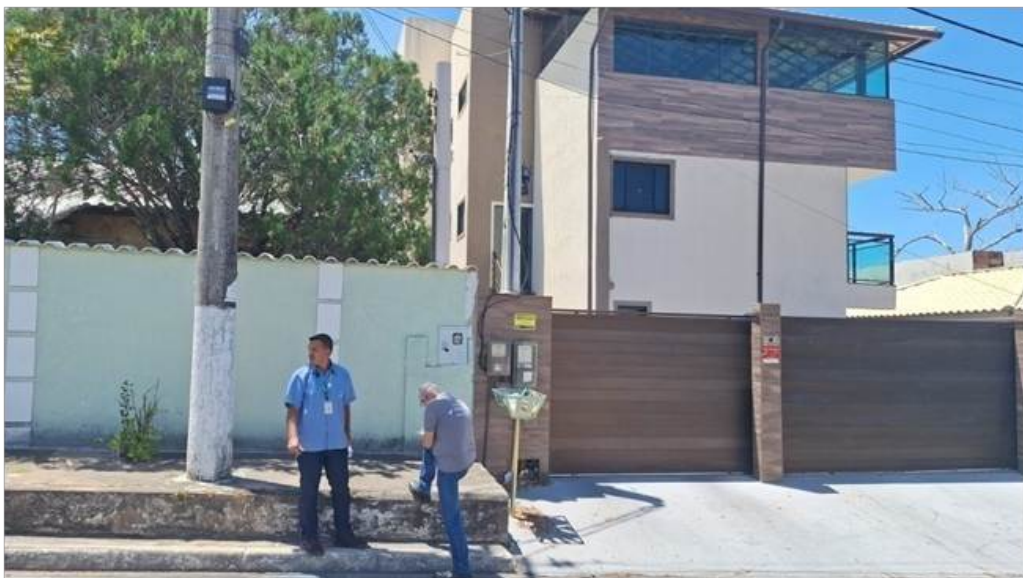
Foto 3 – Fachada do imóvel

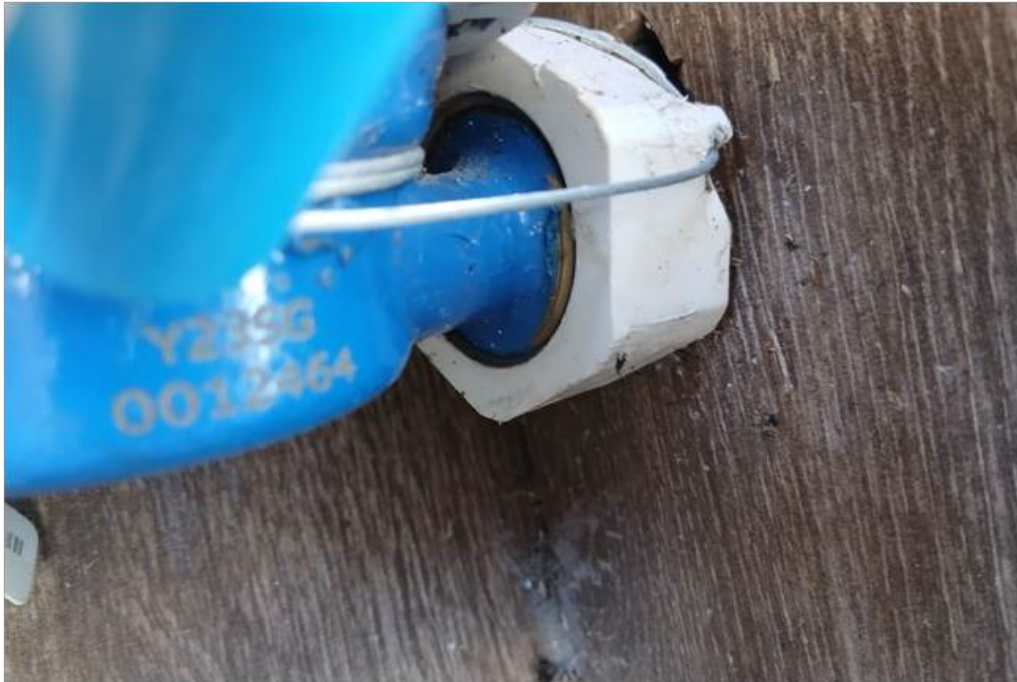
- o imóvel é provido de uma ligação de água, onde está instalado o hidrômetro número Y23SG0012464, diâmetro de 1/2", com leitura de 0449 metros cúbicos e selos de virolas intactos (fotos 4, 5 e 6);

Foto 4 – Número do hidrômetro

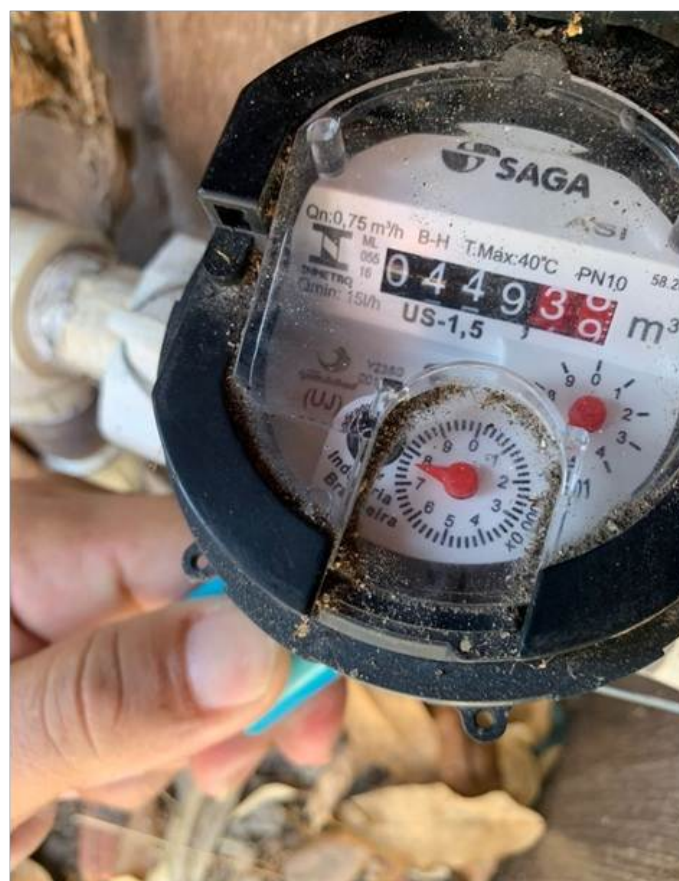
Foto 5 – Leitura do hidrômetro

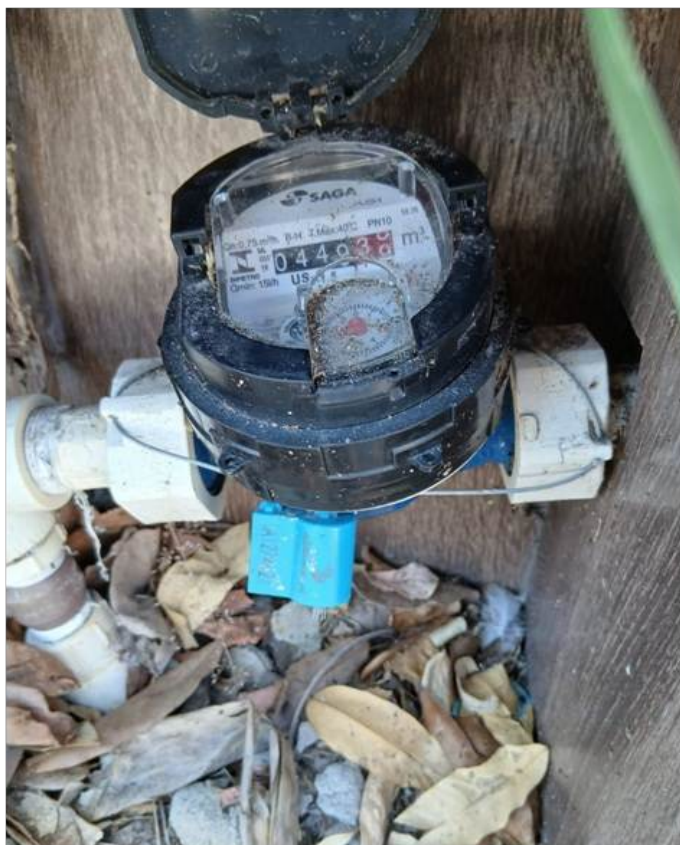
Foto 6 – Selagem das virolas do hidrômetro

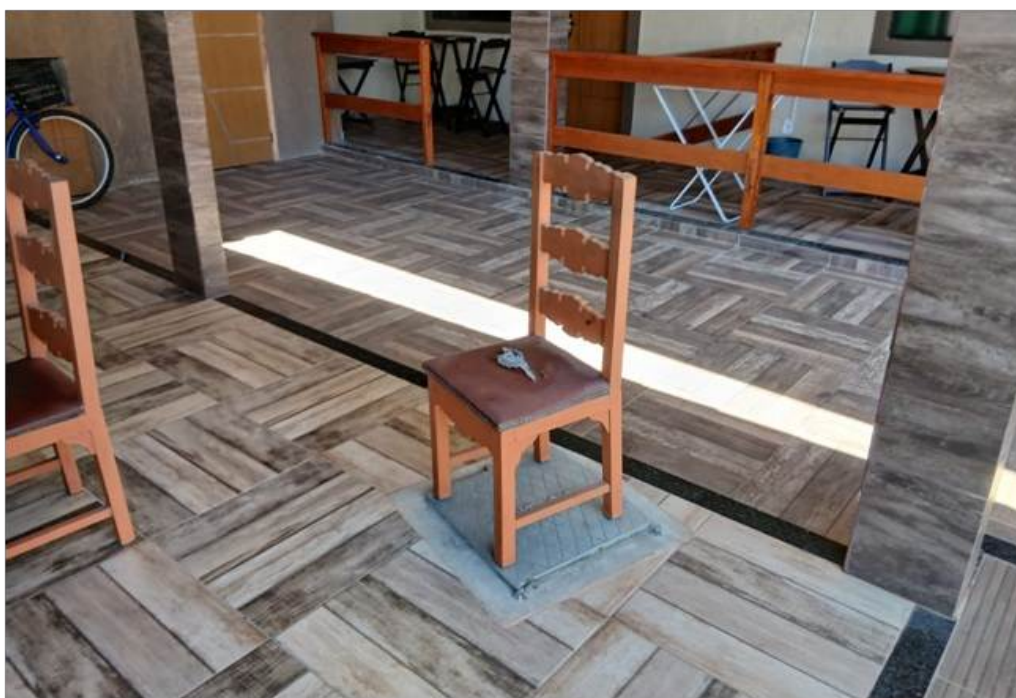
- a reservação de água do imóvel é composta por um reservatório inferior e reservatórios superiores (fotos 7 e 8);

Foto 7 – Reservatório inferior

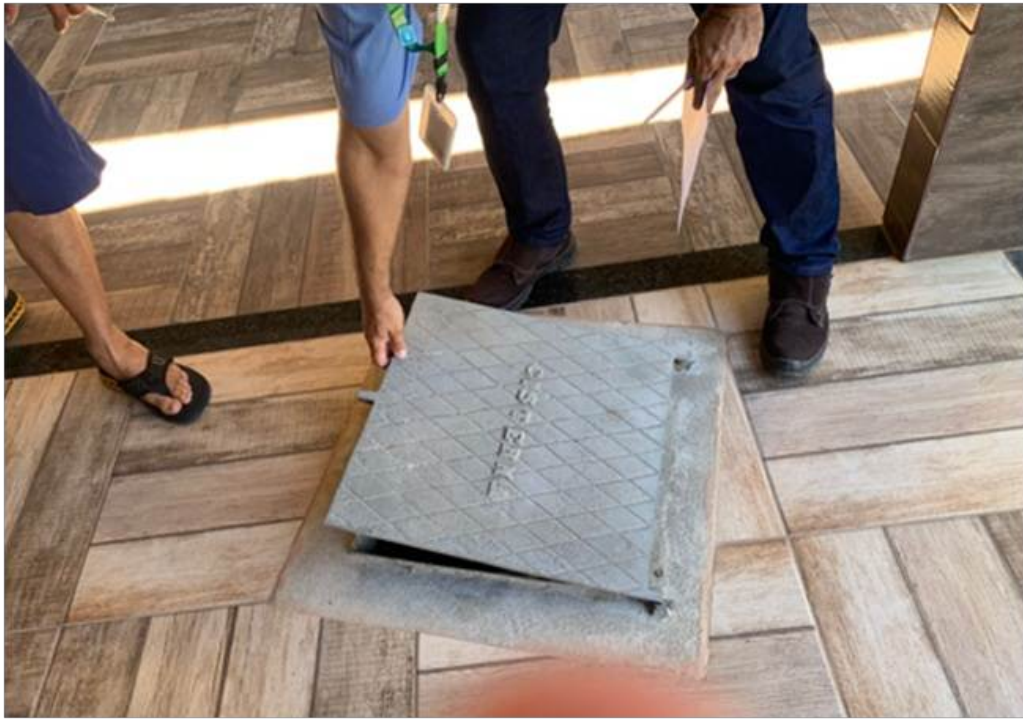
Foto 8 – Reservatório inferior

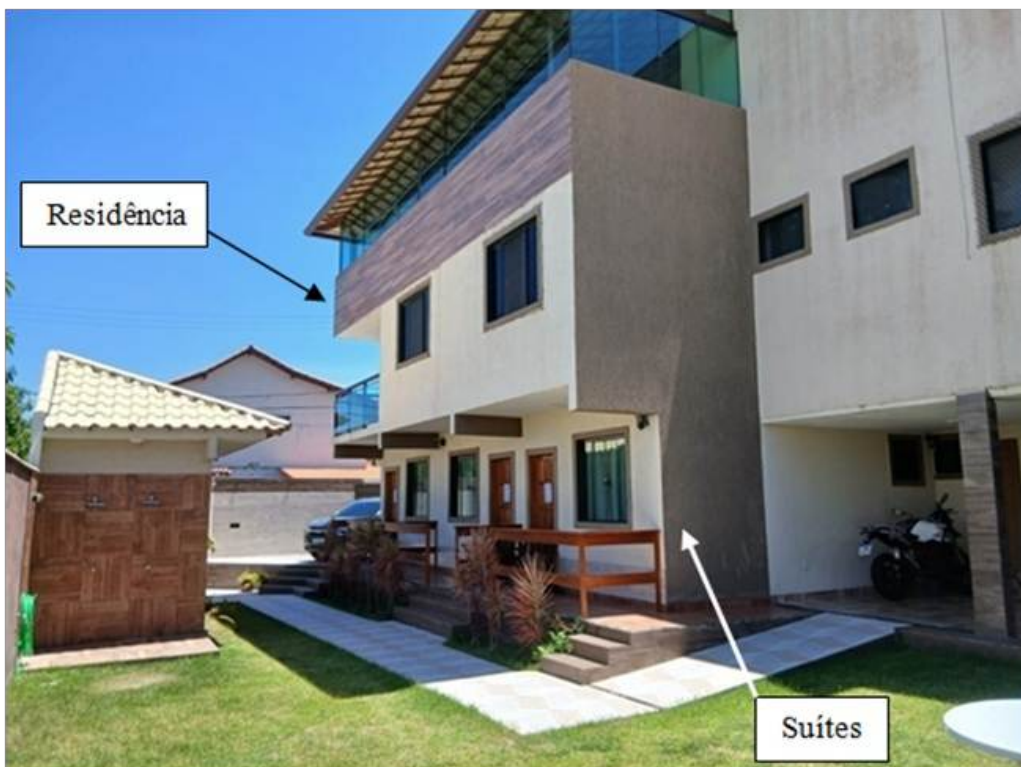
- o imóvel é composto por dois prédios de dois pavimentos cada e uma edícula;
- o primeiro prédio é constituído de uma residência no segundo pavimento, três suítes na parte térrea, uma cozinha e uma área de convivência (fotos 9, 10, 11 e 12);

Foto 9 – Primeiro prédio

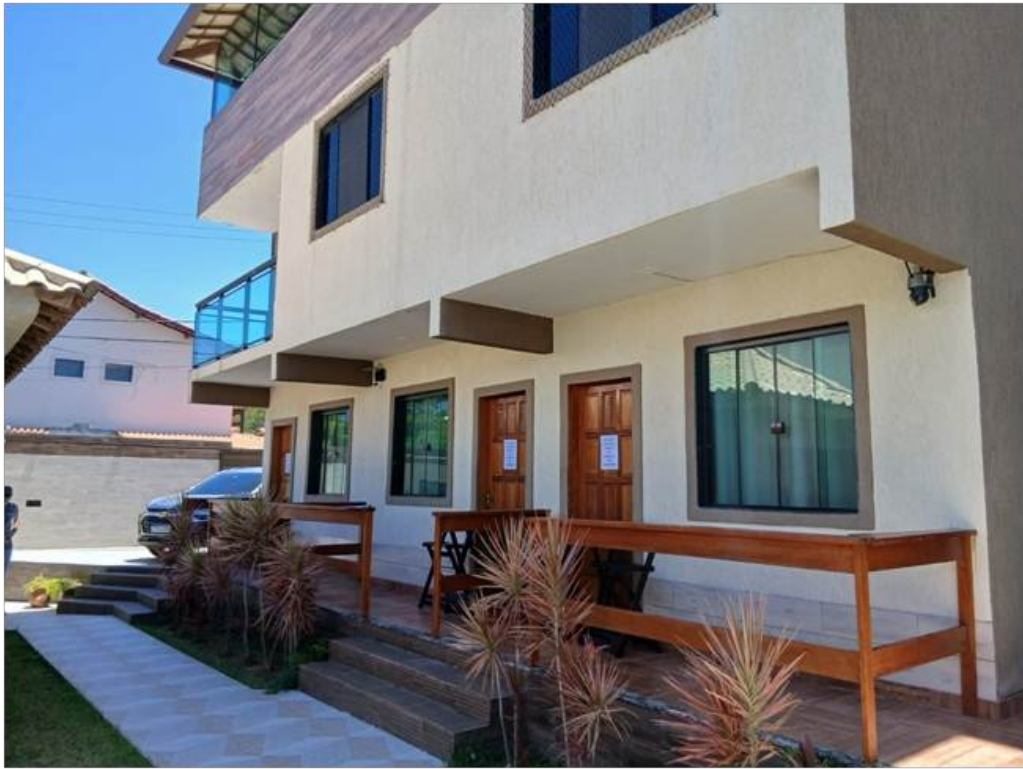
Foto 10 – Primeiro prédio

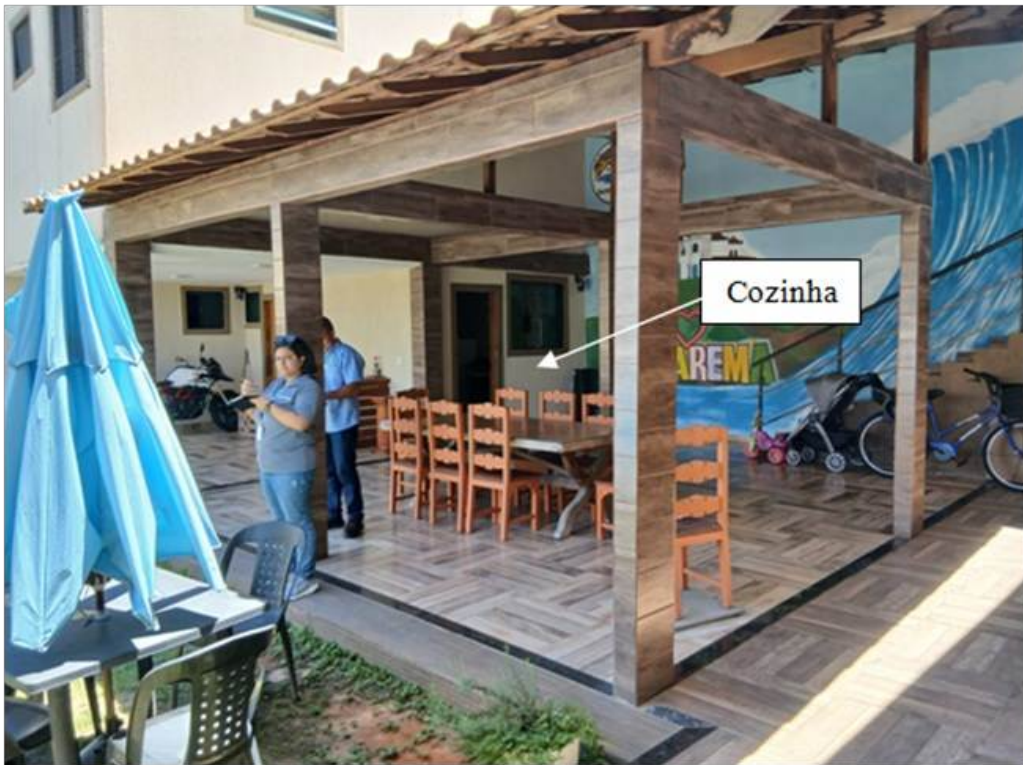
Foto 11 – Área de convivência e cozinha no fundo

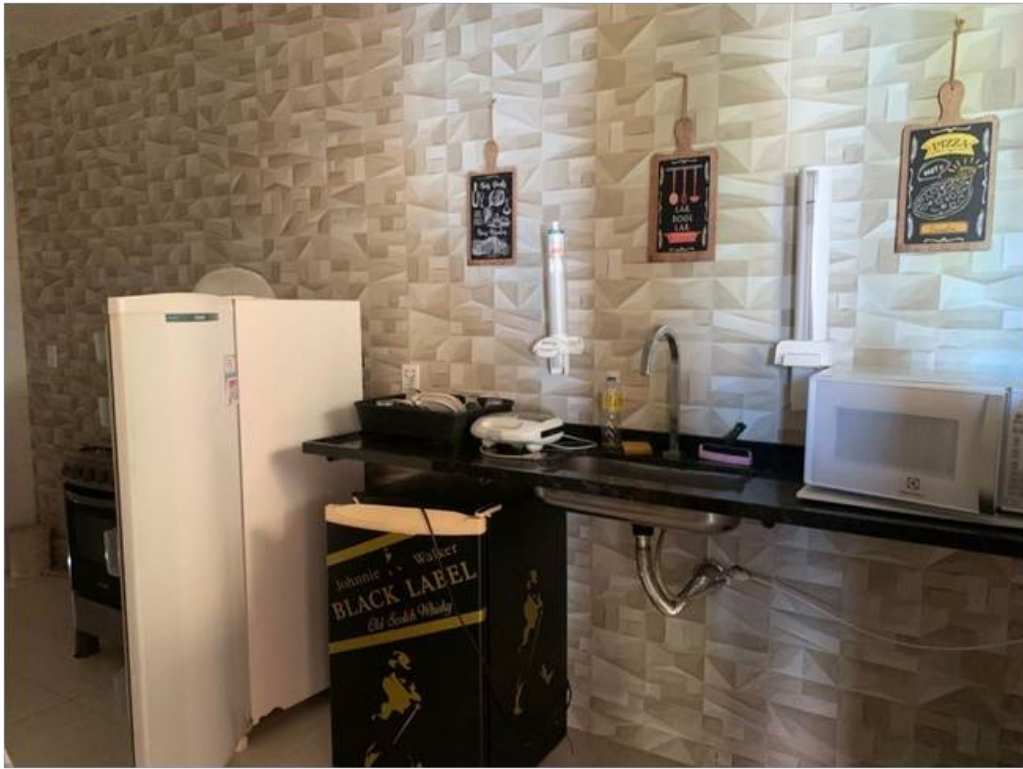
Foto 12 – Interior da cozinha

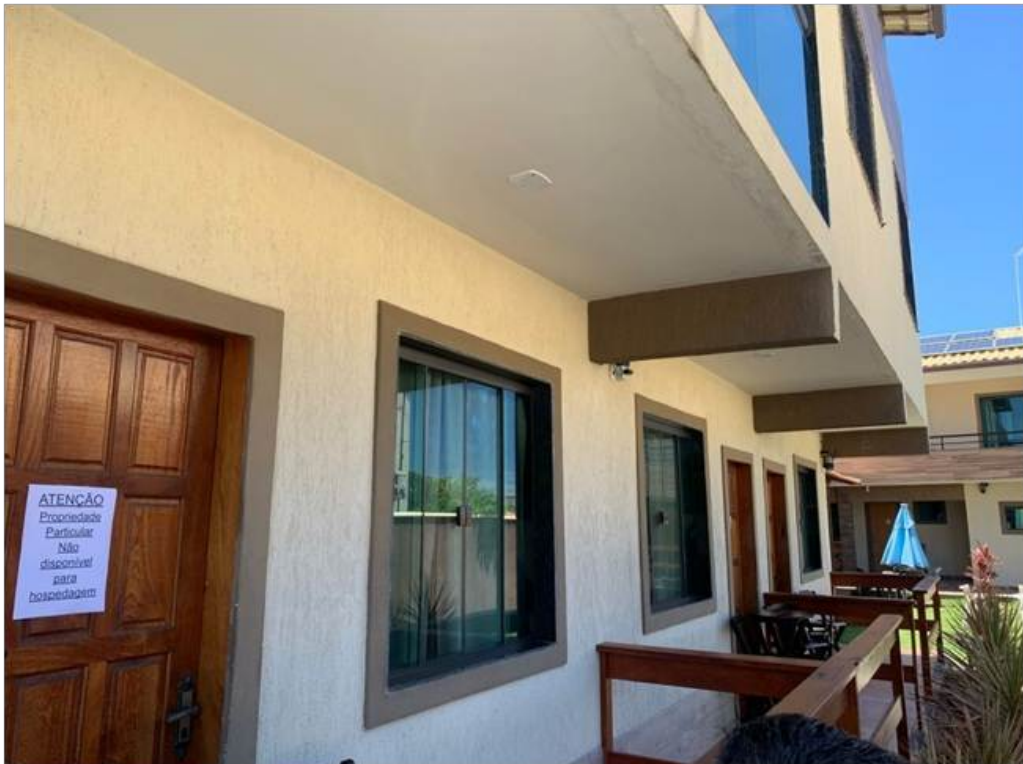
- nas portas das suítes do primeiro prédio existe a seguinte informação: Propriedade particular. Não disponível para hospedagem (foto 13 e 14);

Foto 13 – Informação fixada nas três portas

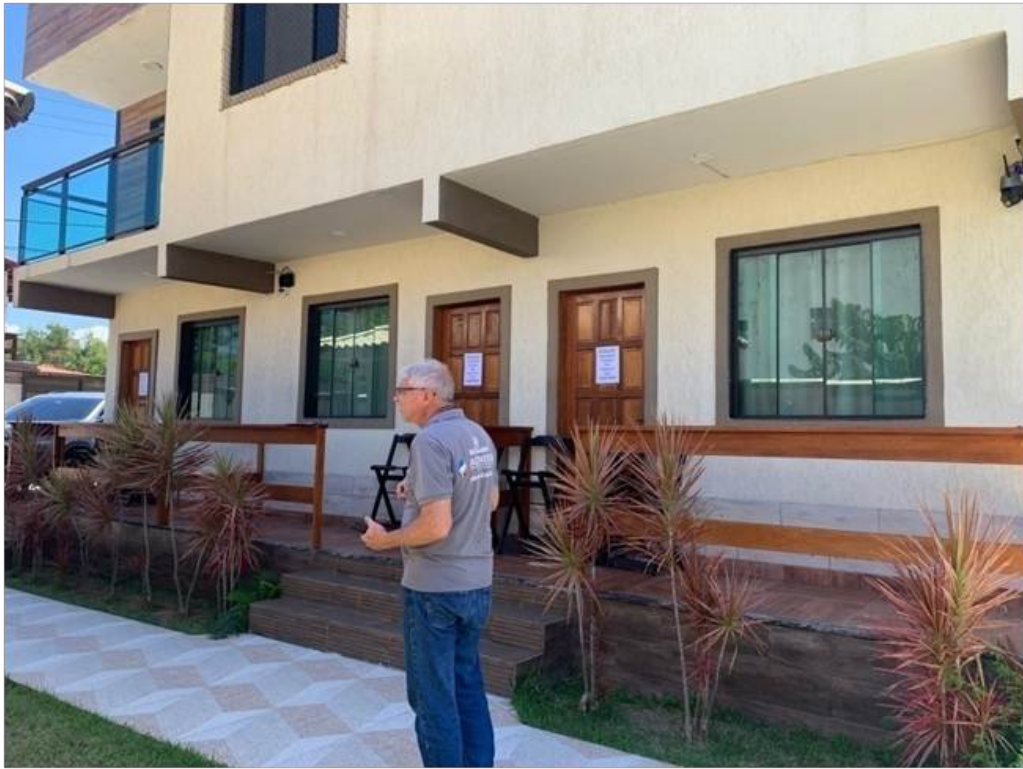
Foto 14 – Informação presa as três portas

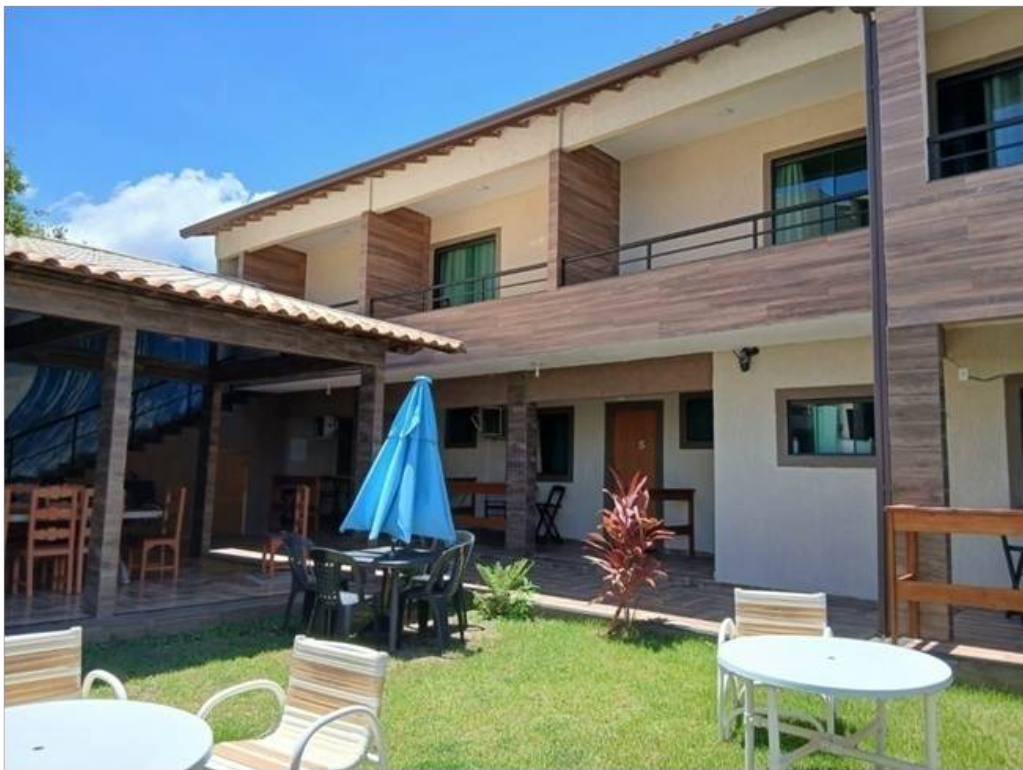
- o segundo prédio é constituído de sete suítes, sendo quatro suítes no segundo pavimento e três suítes e um depósito no pavimento térreo (fotos 15, 16 e 17);

Foto 15 – Segundo prédio

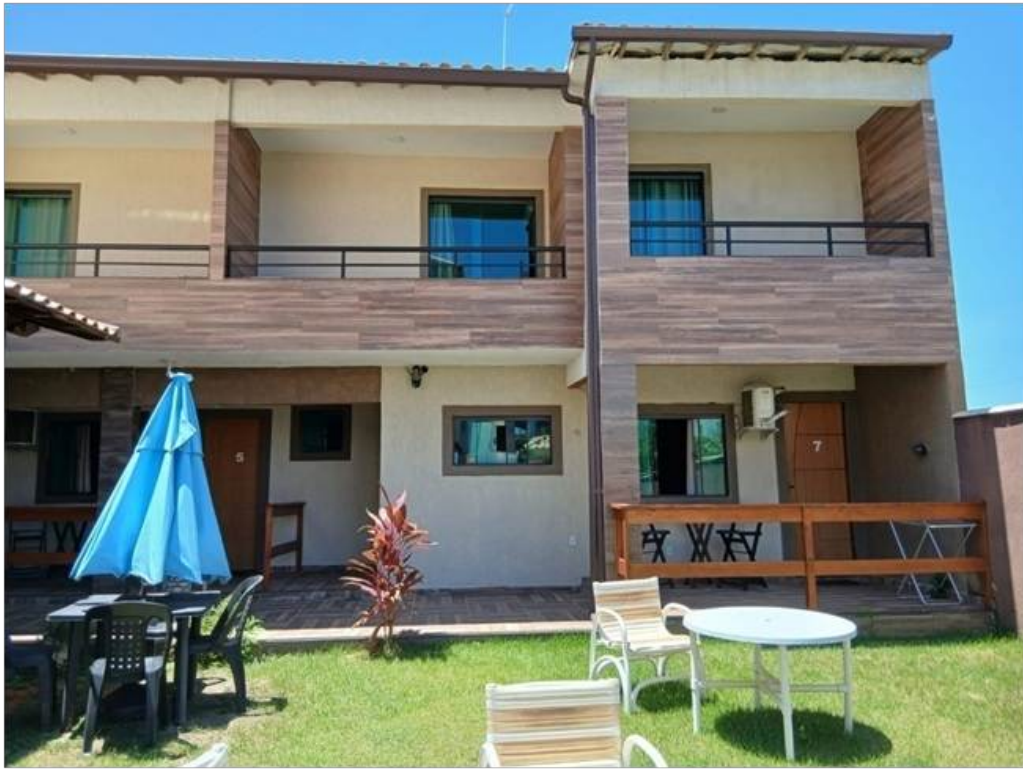
Foto 16 – Segundo prédio

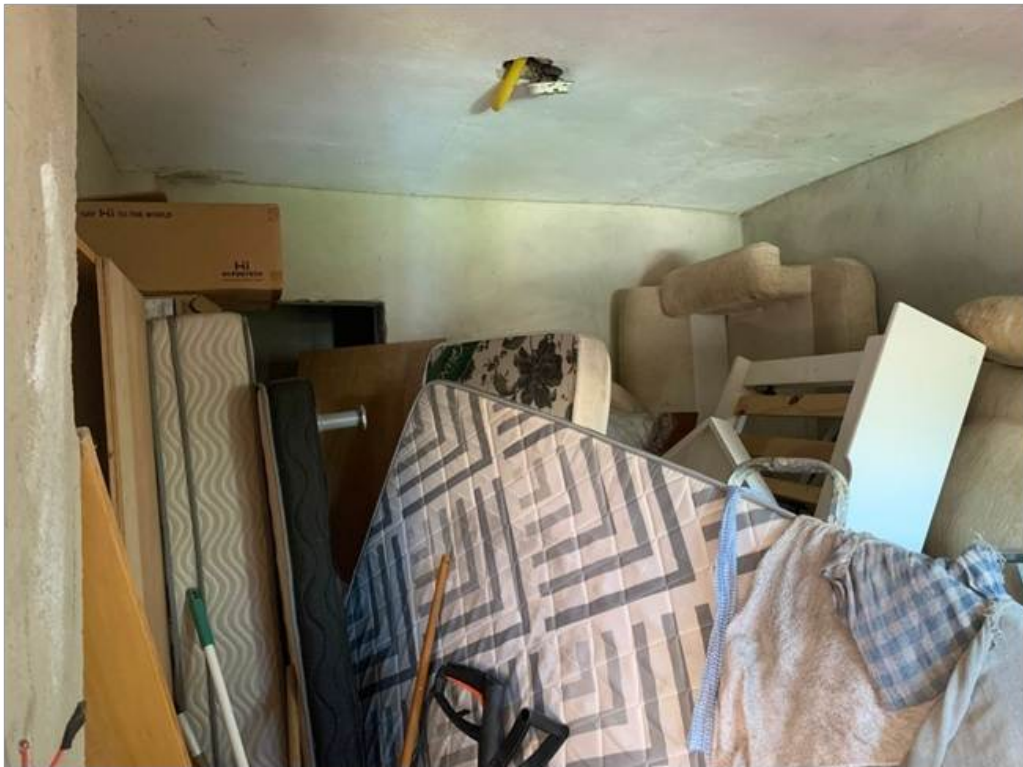
Foto 17 – Depósito

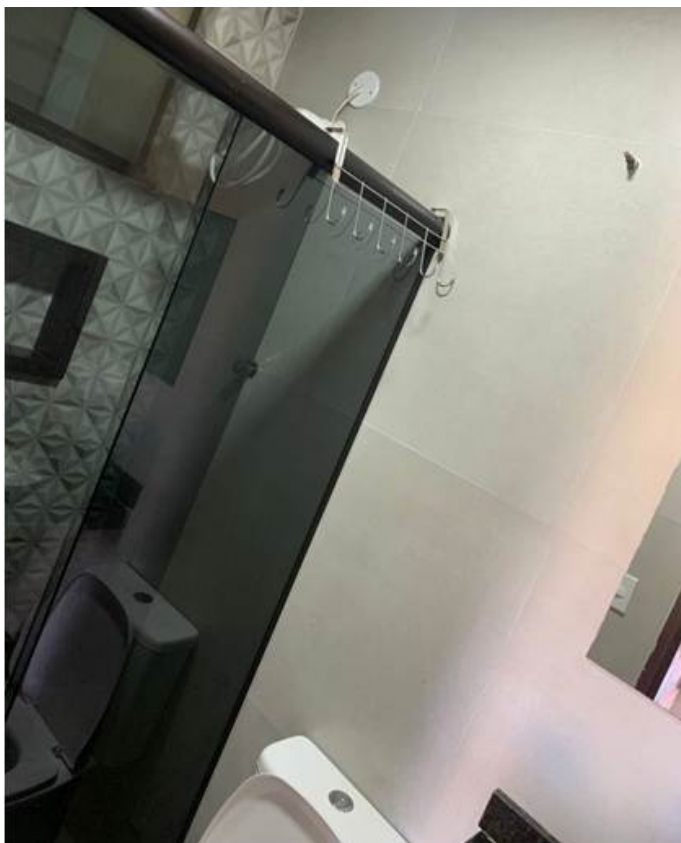
- cada suíte é composta por um dormitório e um banheiro, com instalação hidráulica individualizada (fotos 18 e 19);

Foto 18 - Box do banheiro

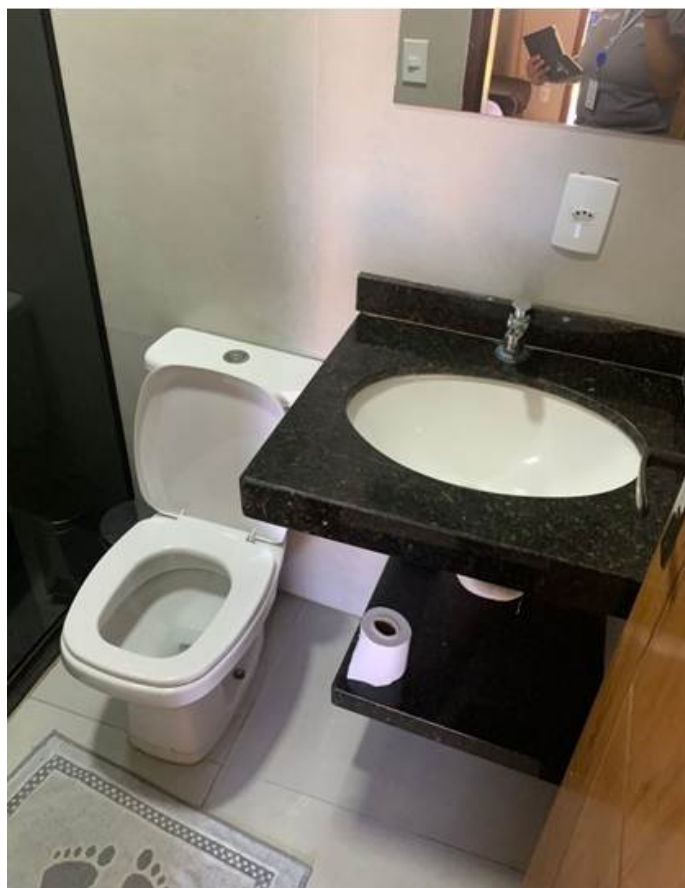
Foto 19 - Lavatório e vaso sanitário do banheiro

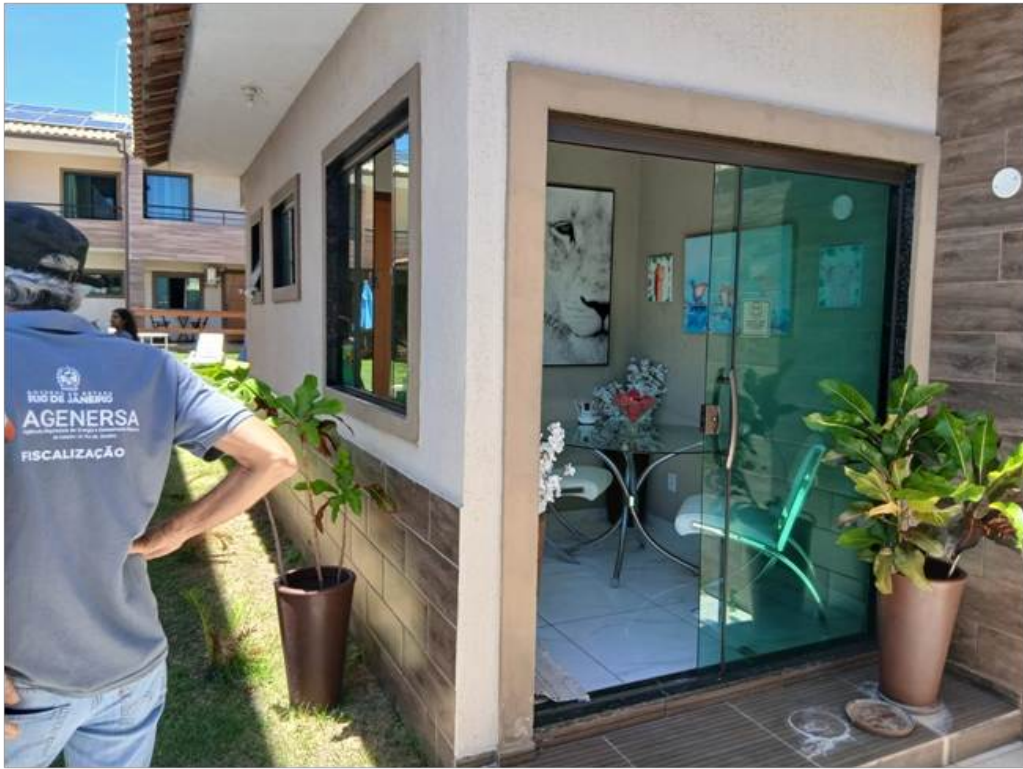
- a edícula está situada na entrada do imóvel (fotos 20 e 21);

Foto 20 – Parte da frente da edícula

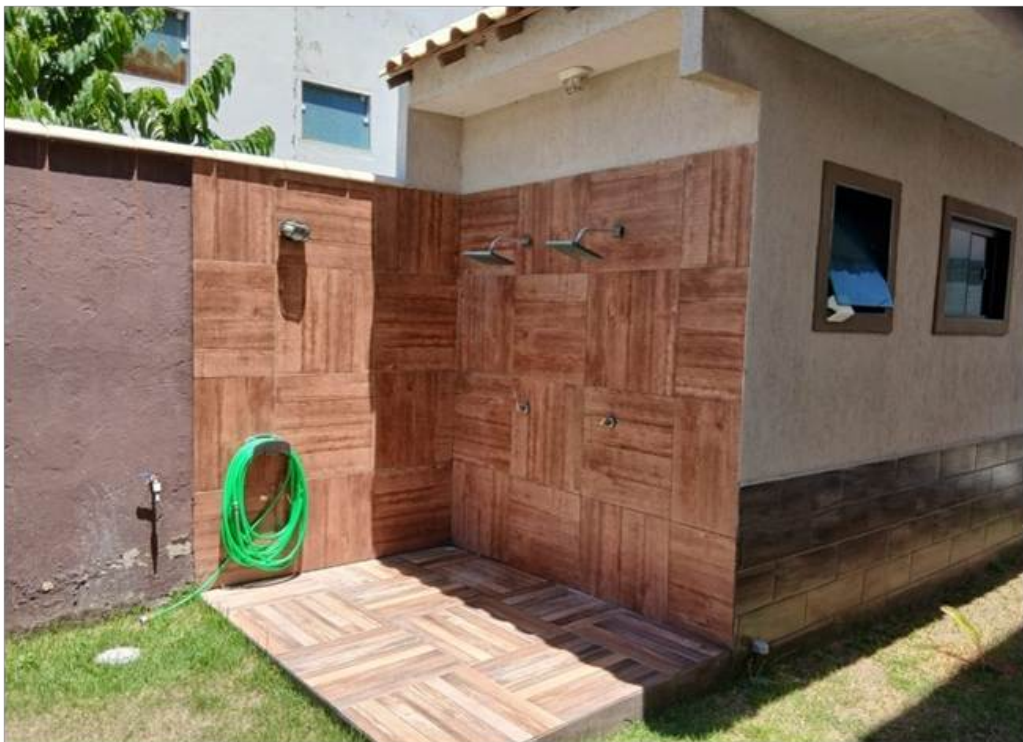
Foto 21 – Parte de trás da edícula

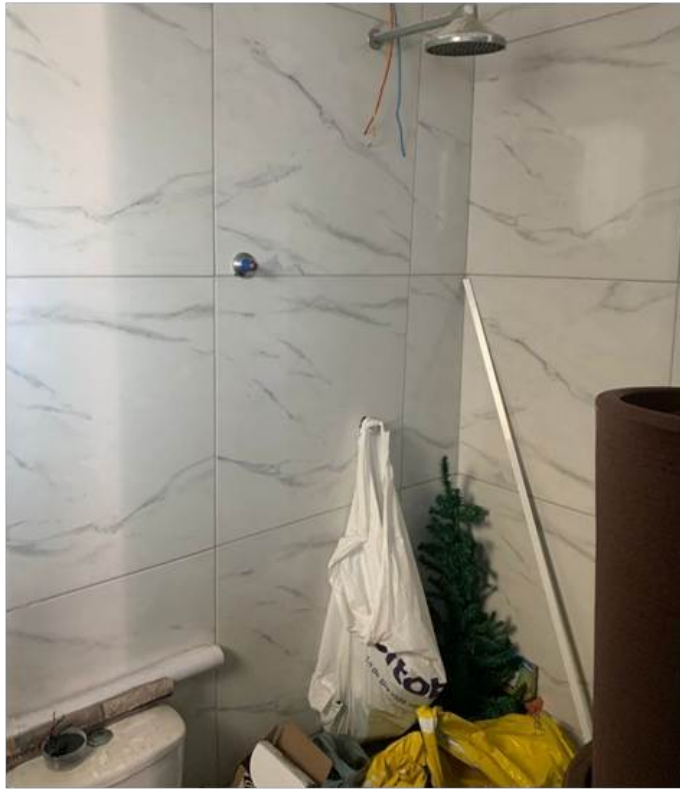
- parte da edícula é utilizada como depósito (foto 22);

Foto 22 – Depósito

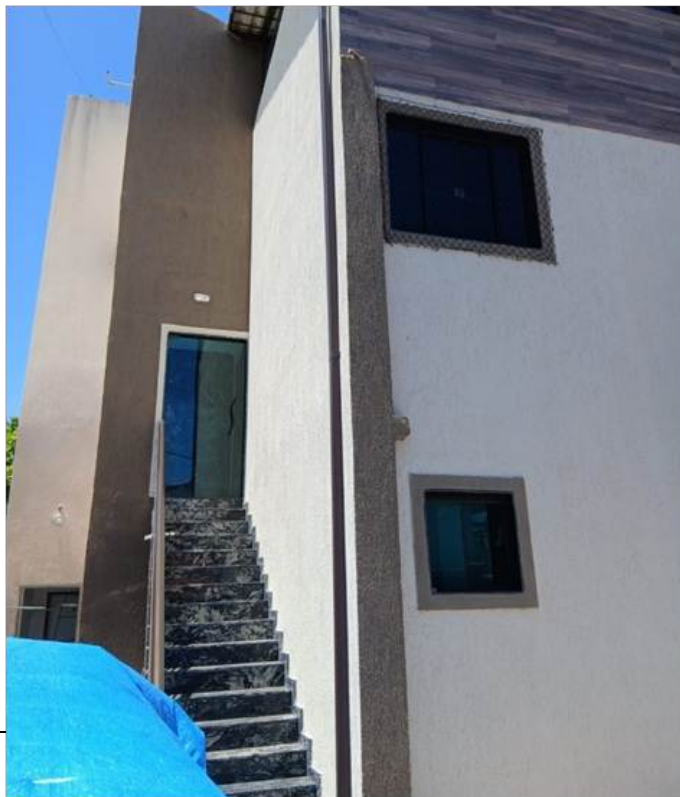
- o acesso a residência está situado na lateral do primeiro prédio (foto 23);

Foto 23 – Acesso à residência
