Agência Reguladora de Energia e Saneamento Básico do Estado do Rio de Janeiro

Câmara Técnica de Saneamento

RELATÓRIO DE FISCALIZAÇÃO AGENERSA/CASAN Nº 017/2026

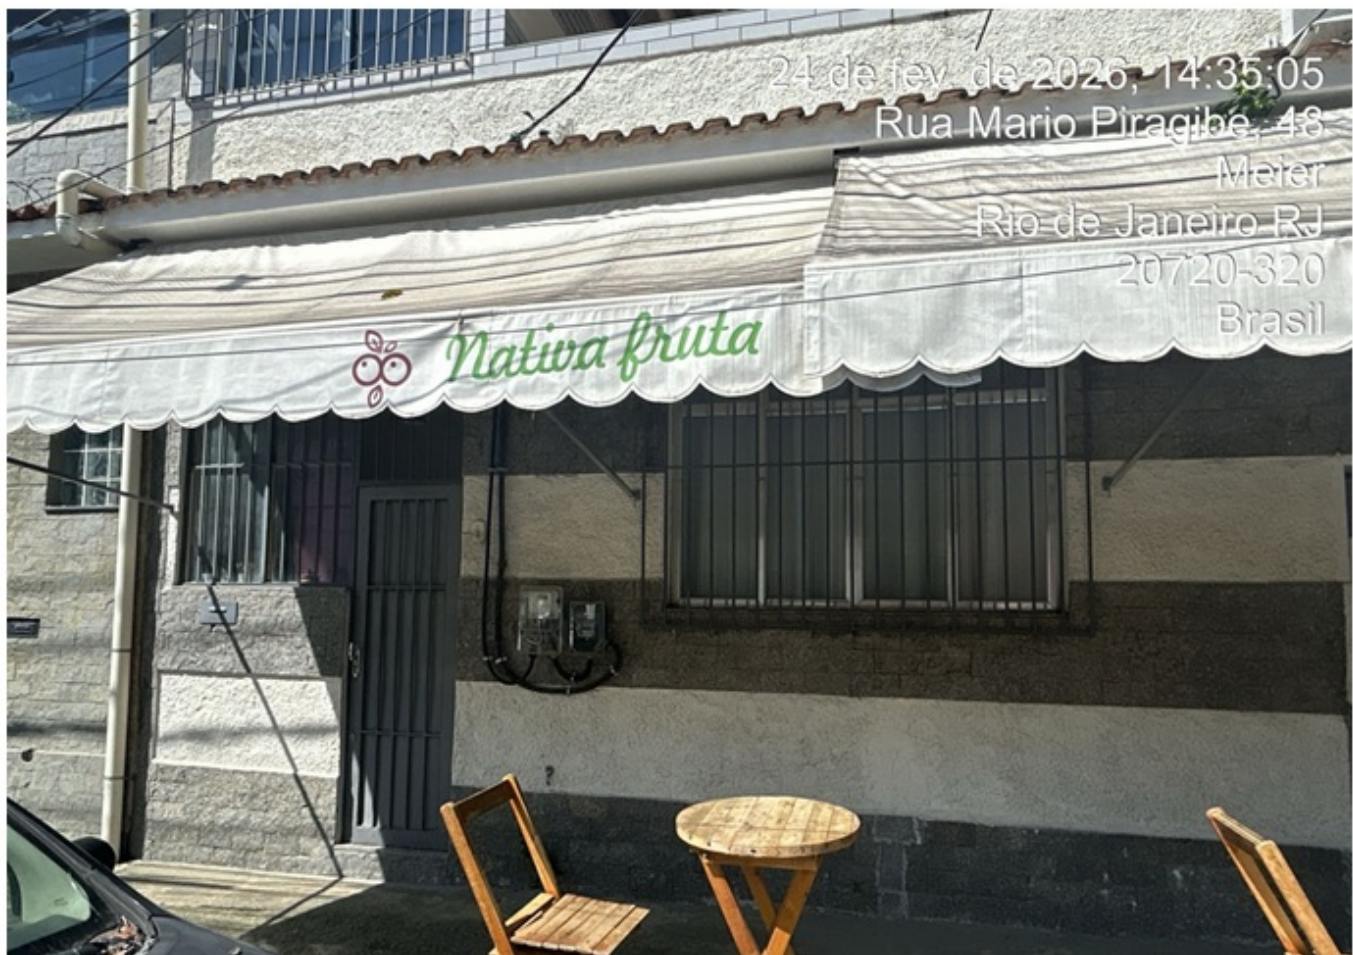
No dia 24/02/2026 a equipe de Fiscalização/CASAN, juntamente com o representante da Concessionária Águas do Rio, compareceu à Rua Mário Piragibe, nº 46 (foto 1) , no bairro Lins de Vasconcelos, para apurar a reclamação de obstrução de rede de esgoto.

Foto 01 – Imóvel objeto da fiscalização localizado na Rua Mário Piragibe, nº 46

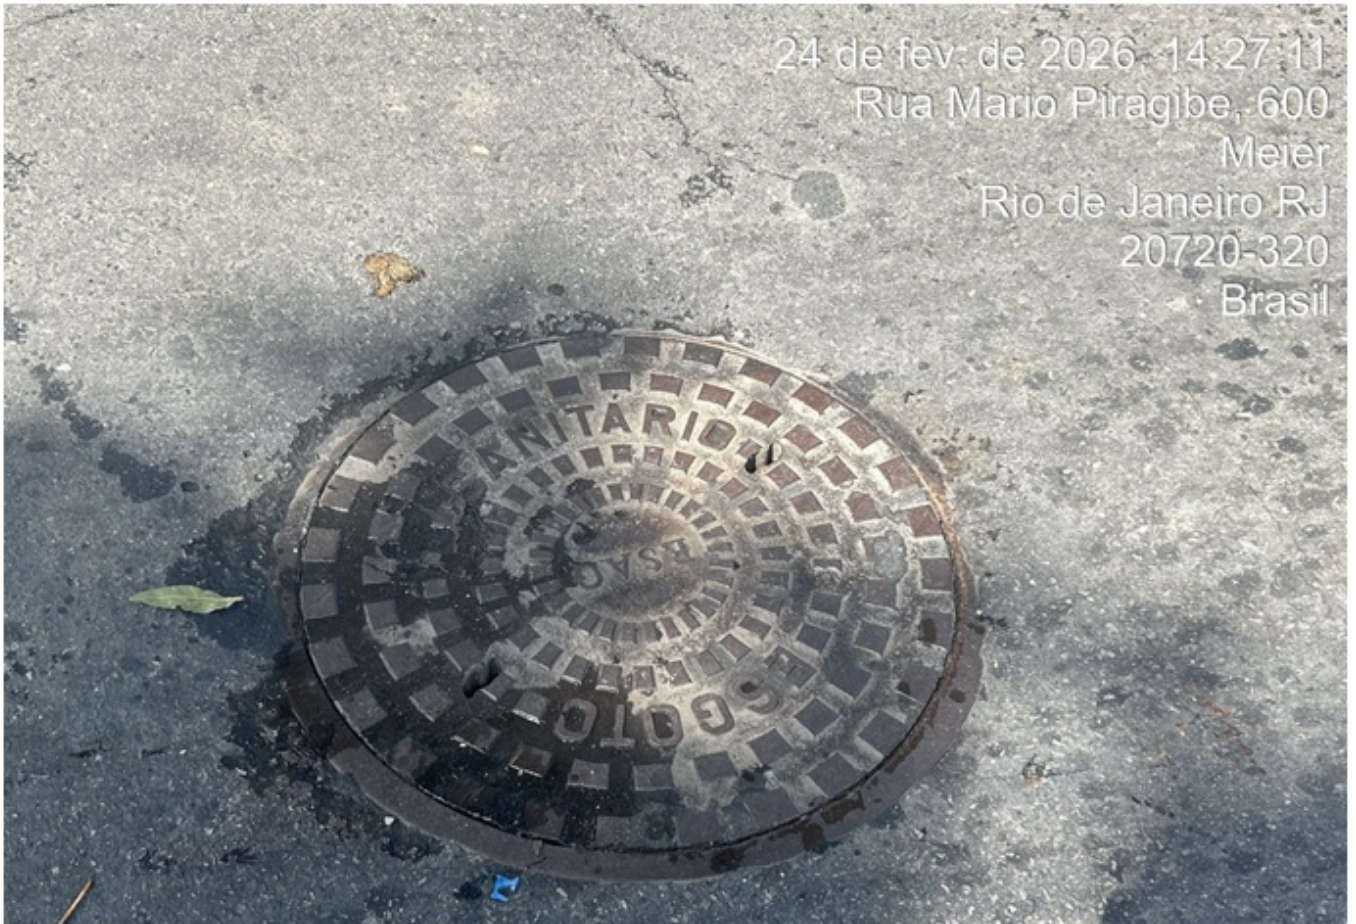
Ao chegar ao imóvel, a equipe de fiscalização da CASAN realizou inspeção na rede de esgoto localizada na via pública onde não foi constatado obstrução (fotos 2 e 3). Porém não foi identificada a ligação da rede de esgoto do imóvel para a rede de esgoto da rua.

Foto 02 – Poço de visita localizado na via pública

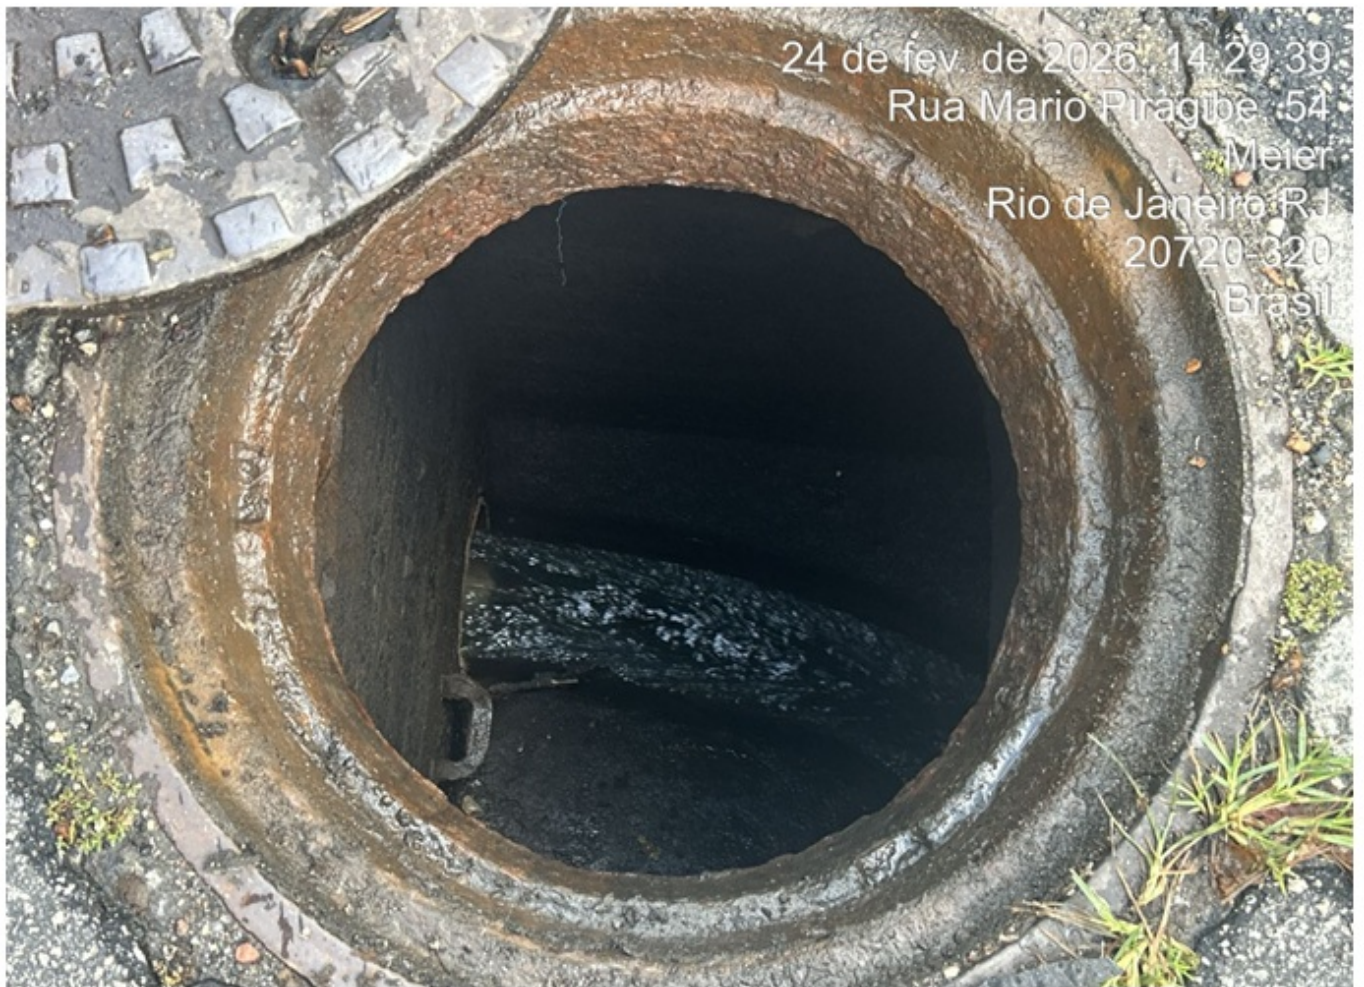
Foto 03 – Fluxo fluindo pela rede de esgotos

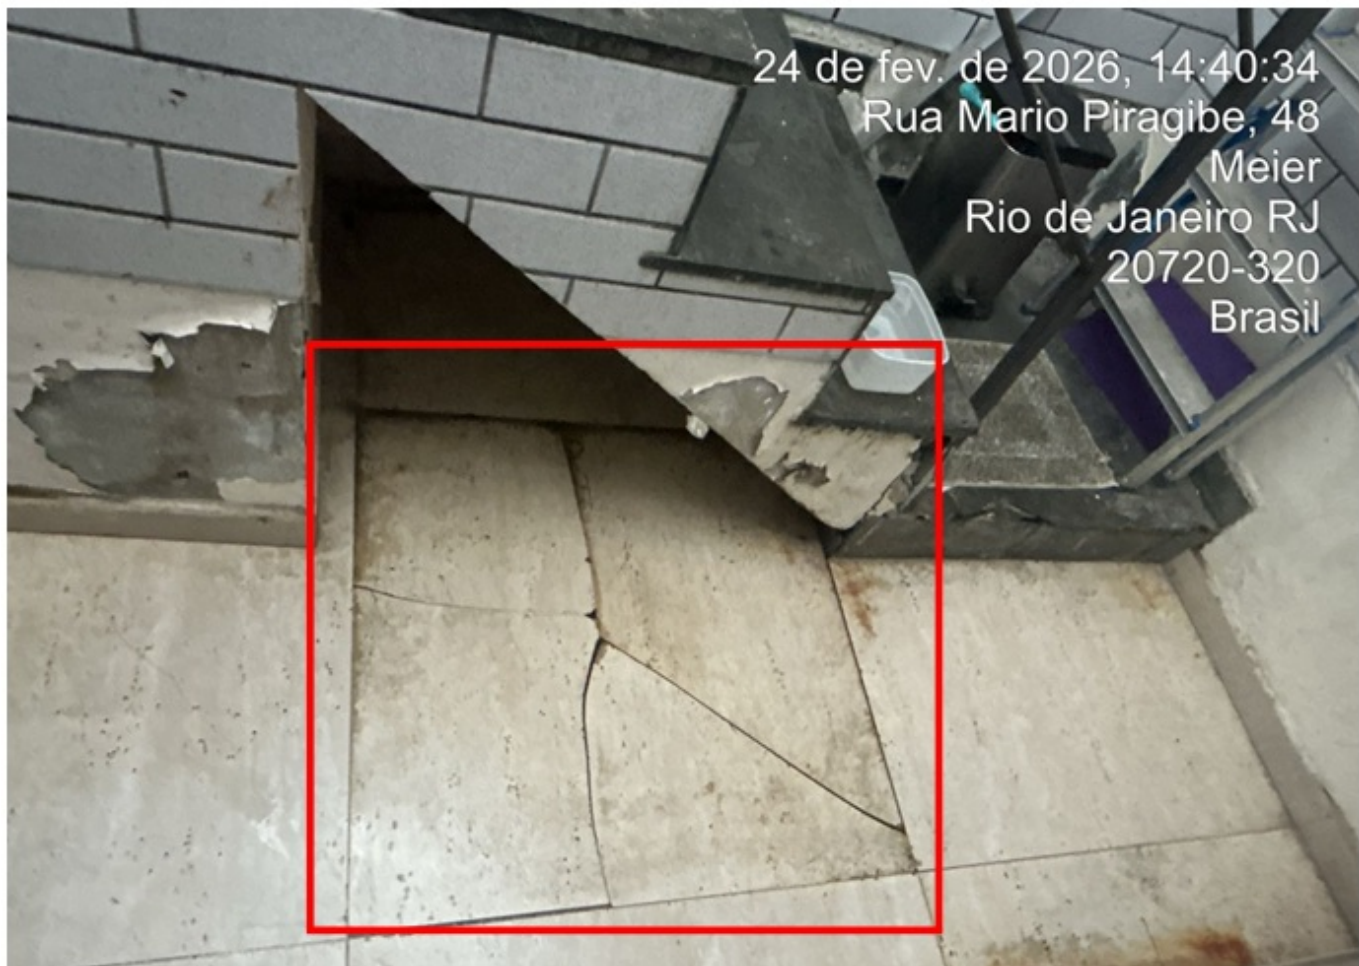
Diante da impossibilidade de localizar a rede do imóvel na parte externa, a equipe se dirigiu a caixa de inspeção interna existente dentro do imóvel, onde constatou-se que a mesma estava obstruída.

Foto 04 – Localização da caixa de inspeção interna do imóvel

Diante dos fatos, ficou acordado com o representante da Concessionária que seria feita uma nova vistoria, desta vez com o auxílio de caminhão vacol para esgotar a caixa de inspeção interna do imóvel e tentar identificar a saída de sua rede de esgoto.

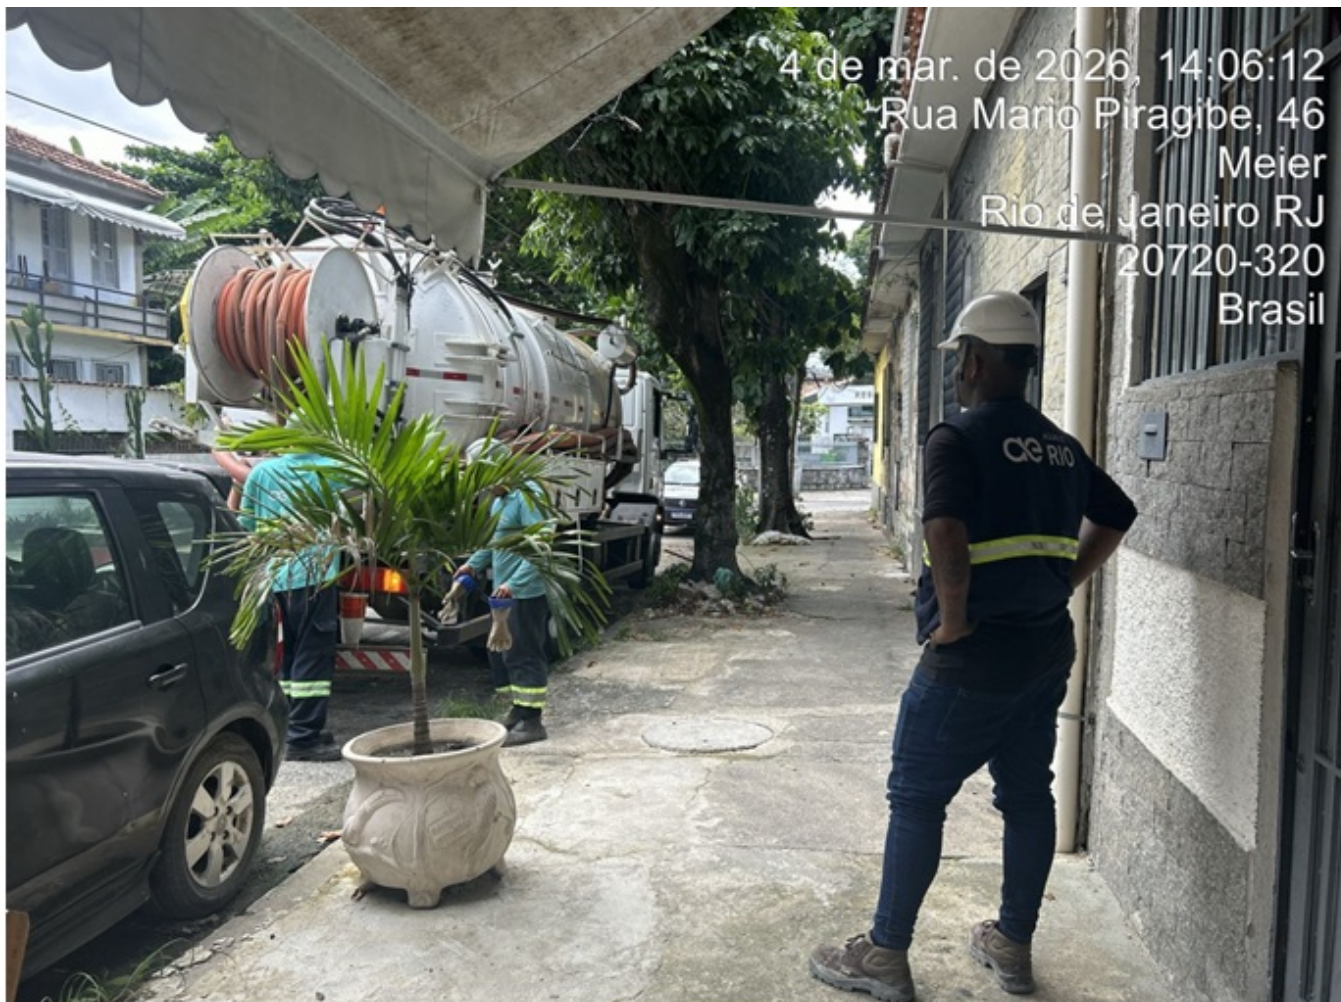
No dia 04/03/2026 as equipes retornaram ao local para a realização do serviço e com o auxílio do caminhão vacol foi feito o esgotamento da caixa de inspeção interna do usuário porém ao tentar realizar a desobstrução da rede com auxílio da mangueira desintupidora de alta pressão não foi possível realizar a desobstrução (fotos 5, 6, 7 e 8).

Foto 05 – Caminhão Vacol sendo preparado para a realização do serviço

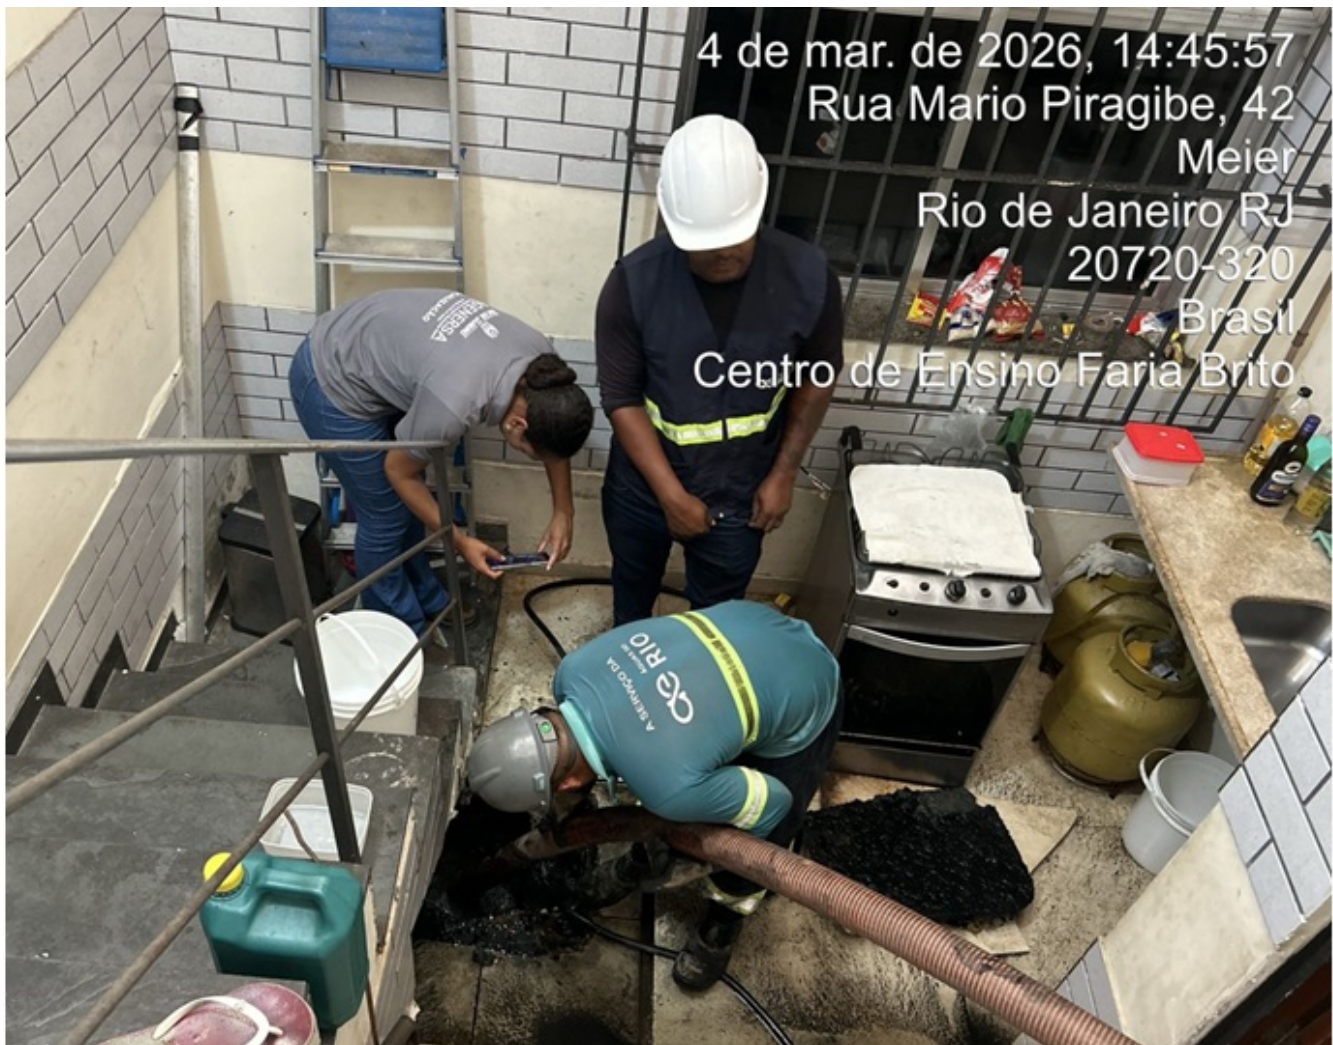
Foto 06 – Serviço de esgotamento de caixa de inspeção interna de esgoto sendo realizado
