| RELATÓRIO DE FISCALIZAÇÃO | | |
| 1 - RF AGENERSA/CASAN Nº<br>18/2025 | RF - Emergencial (E) Programado ( ) À Distância ( ) | |
| 8 – OBJETIVO DA FISCALIZAÇÃO: Verificar redução da capacidade de produção de água do Sistema Acari. | | |

No dia 10 de março de 2025, a equipe de fiscalização da AGENERSA esteve na Unidade de Tratamento de Água (UT) Tinguá, situada na Estrada do Barrelão S/Nº, Tinguá, Nova Iguaçu, RJ, para realizar uma Vistoria Emergencial devido à redução da capacidade de produção do Sistema Acari.

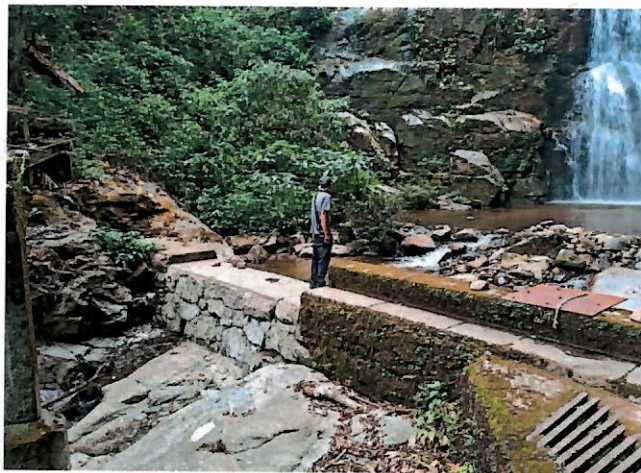
A barragem não dispõe de régua para medição do nível de água e, no momento da inspeção, não apresentava vertimento, contribuindo com um volume reduzido para o rio.

Além disso, constatou-se a ausência de gradeamento na estrutura da barragem, estando este localizado apenas no final da canaleta. O gradeamento estava em boas condições. A água captada é conduzida até a Caixa de Reunião J. Bulhões por meio de uma adutora DN 400. Não foram identificados sinais de infiltração na estrutura da barragem.

Foto 3: Barragem Serra Velha.

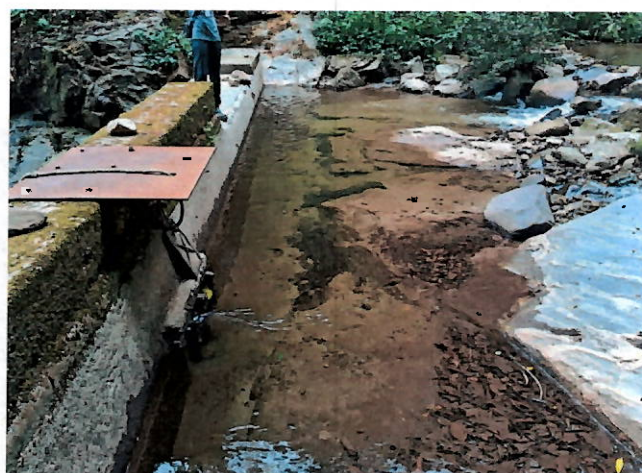
Durante a vistoria, verificou-se que não há acúmulo excessivo de matéria orgânica no poço; entretanto, observou-se um acúmulo considerável de sedimentos na área próxima à captação. A rotina de limpeza é realizada apenas quando identificada a necessidade.

Foto 4: Acúmulo de sedimentos próximo a captação.

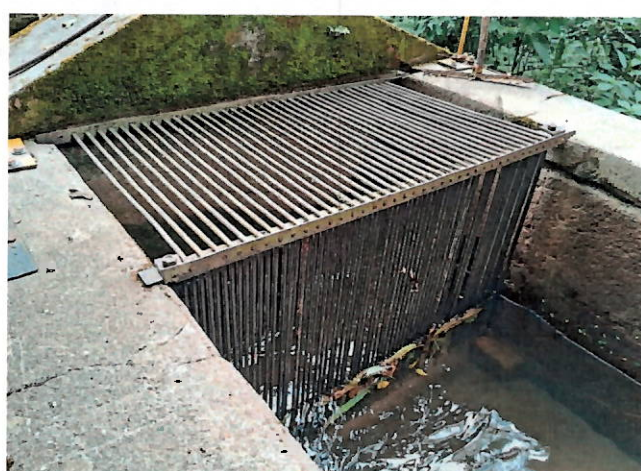
Foto 6: Gradeamento ao final da canaleta.

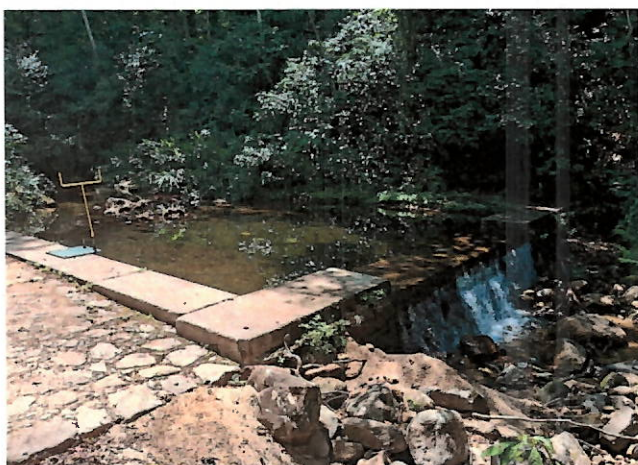
A barragem apresentava vertimento, porém com vazão reduzida no momento da vistoria . Observou-se uma elevada carga de matéria orgânica proveniente do manancial, o que resulta em um acúmulo significativo de sedimentos e matéria orgânica no poço de captação . Não dispõe de régua de medição de nível de água.

Foto 7: Barragem Macuco.

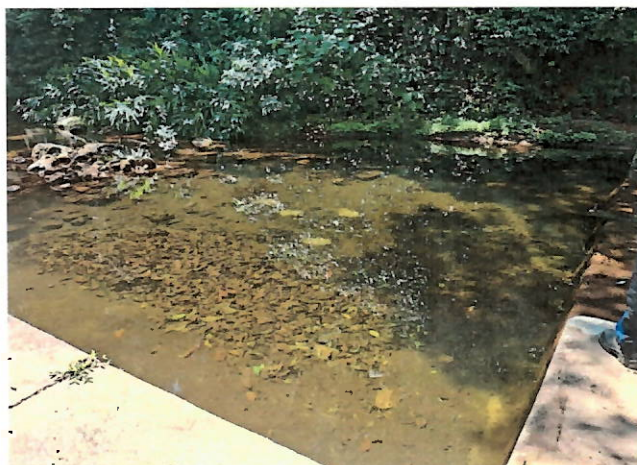
Foto 8: Acúmulo de sedimentos e matéria orgânica

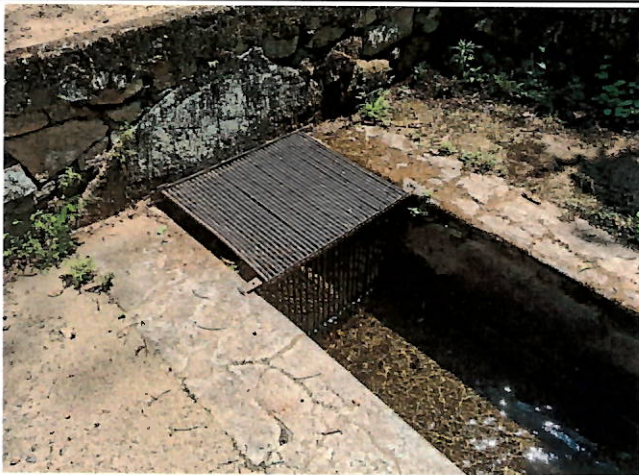
A limpeza da estrutura é realizada apenas conforme a necessidade, conforme avaliação dos funcionários responsáveis. Gradeamento se encontra em boas condições .

Foto 9: Gradeamento.

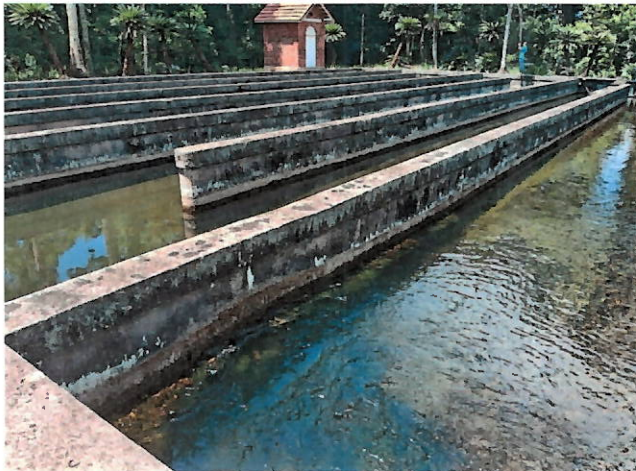
A caixa apresentou nível de água inferior ao padrão usual no momento da vistoria. A rotina de limpeza é realizada conforme a necessidade, mediante avaliação do operador responsável. A caixa dispõe de três descargas para controle operacional. Além disso, foi constatado que o gradeamento necessitava de limpeza.

Foto 10: Caixa Honório Bicalho.

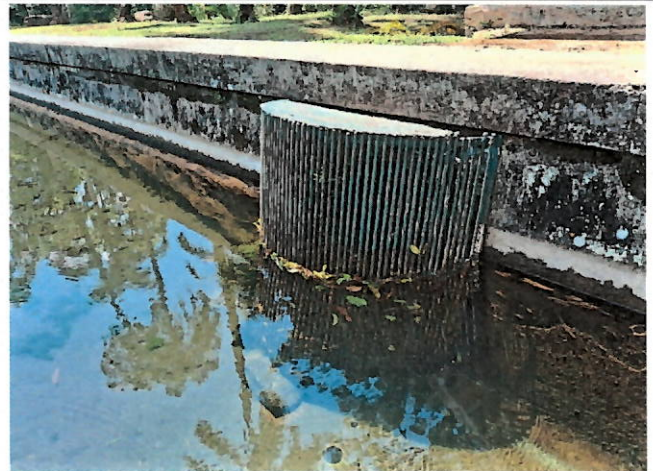
Foto 11: Gradeamento.

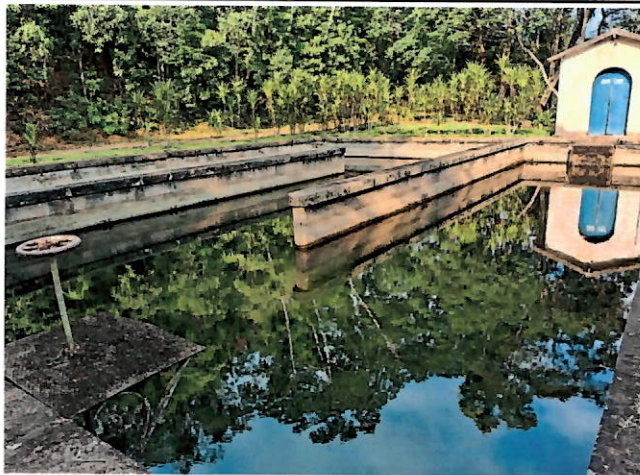
Durante a vistoria, constatou-se que o nível de água encontrava-se abaixo do esperado. Observou-se um acúmulo moderado de matéria orgânica no fundo da estrutura, indicando a necessidade de limpeza. Ressalta-se que a manutenção é realizada conforme a necessidade, mediante avaliação do operador responsável.

Foto 12: Caixa de Reunião J. Bulhões.

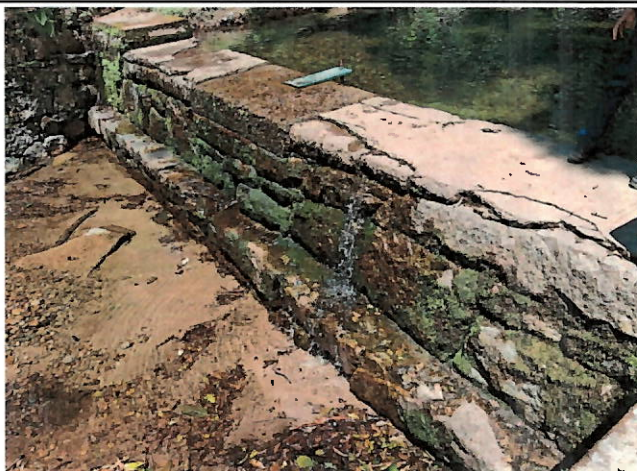
A barragem não apresentava vertimento no momento da vistoria, condição atribuída tanto à baixa vazão do manancial quanto à realização de manutenção na ponte localizada a jusante da estrutura. Não possui régua de medição de nível de água.

Observou-se que a infraestrutura da barragem apresentava sinais de infiltração. A água captada é conduzida por meio de uma adutora DN 500 até a Caixa Honório Bicalho.

Foto 14: Barragem Brava.

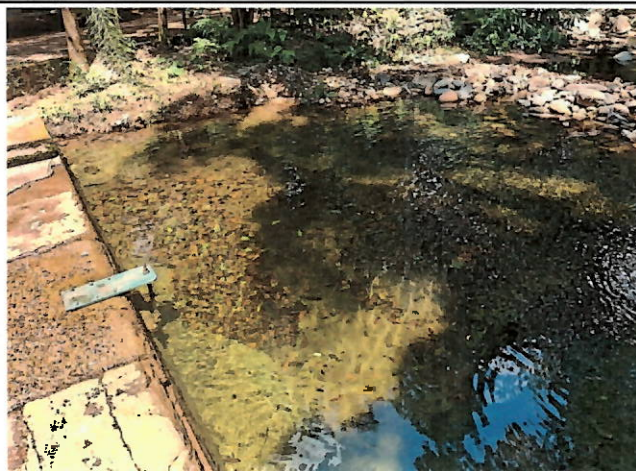
Pouco acúmulo de matéria orgânica próximo ao gradeamento. Porém apresentava acúmulo moderado de sedimentos e matéria orgânica no poço.

Foto 15: Acúmulo de sedimentos e matéria orgânica no poço.

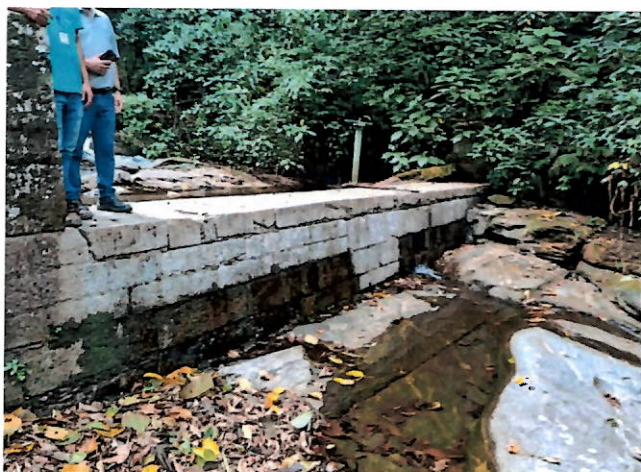
A barragem não apresentava vertimento no momento da vistoria e não dispõe de régua para medição do nível de água. Verificou-se que sua contribuição hídrica para o rio é reduzida. A limpeza da estrutura é realizada apenas conforme a necessidade. O fundo da barragem apresentava um acúmulo considerável de sedimentos, enquanto a presença de matéria orgânica era pouco significativa. O gradeamento da captação encontrava-se em bom estado de conservação.

Foto 18: Barragem Boa Esperança.

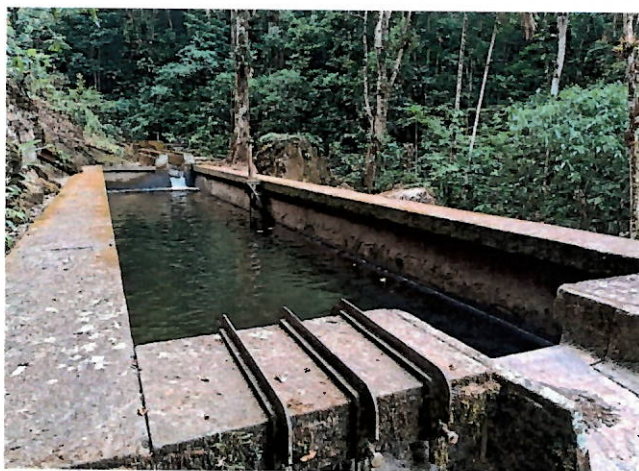
Imediatamente após a captação, a barragem conta com uma caixa que atua como decantador, conectada por uma canaleta. O decantador apresentava um nível moderado de sedimentos, e seu gradeamento encontrava-se em boas condições, apesar de apresentar sinais de oxidação.

Foto 20: Decantador.

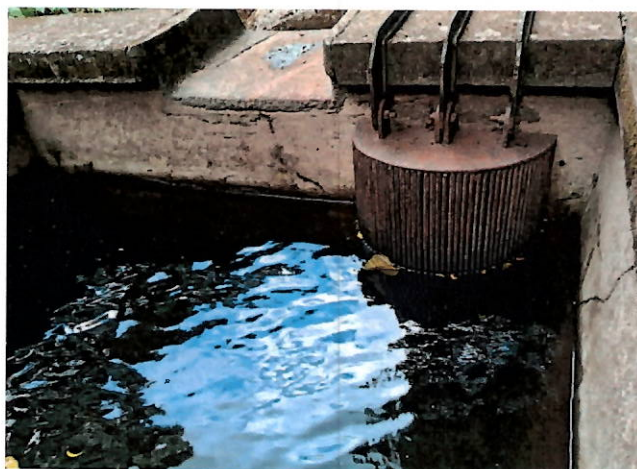
Foto 21: Gradeamento do decantador.

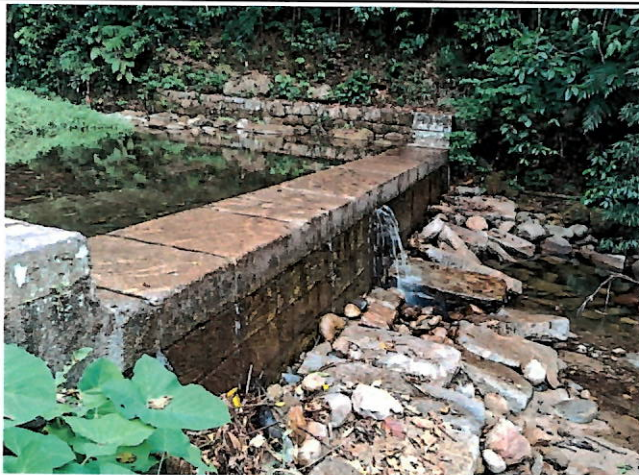
A barragem apresentava vertimento reduzido no momento da vistoria. O poço da captação possuía acúmulo moderado de matéria orgânica e sedimentos, contudo, a área específica de captação continha pouca concentração desses materiais. Foram observados sinais de infiltração na estrutura da barragem, que não dispõe de régua para medição do nível de água. A limpeza é realizada apenas quando necessário, conforme avaliação do funcionário responsável.

Foto 22: Barragem Colomi.

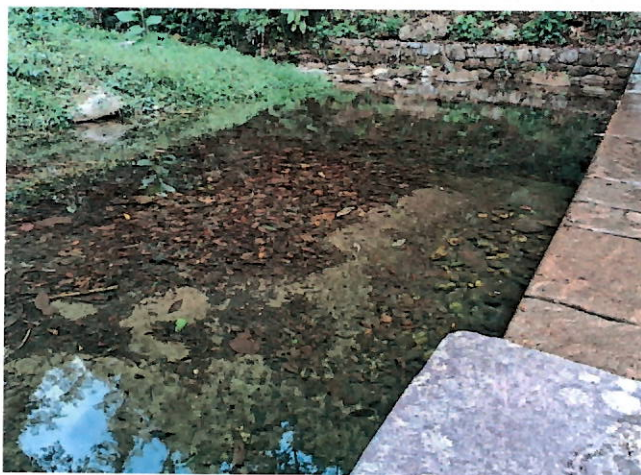
Foto 24: Acúmulo de sedimentos e M.O no poço.

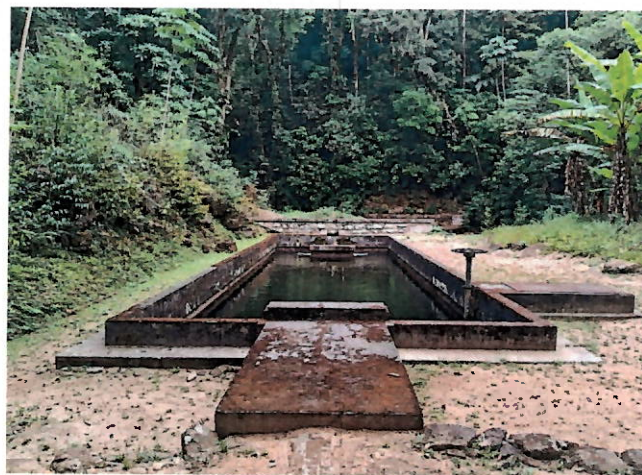
A água captada é direcionada para um decantador imediatamente após a captação, por meio de uma canaleta. O decantador apresentava acúmulo moderado de matéria orgânica e sedimentos, além de estar operando com nível de água abaixo do normal. Após essa etapa, a água segue por um aqueduto, passando por caixas de areia menores antes de alcançar uma caixa de maior capacidade, sendo posteriormente conduzida por uma adutora DN 400.

Foto 25: Decantador.

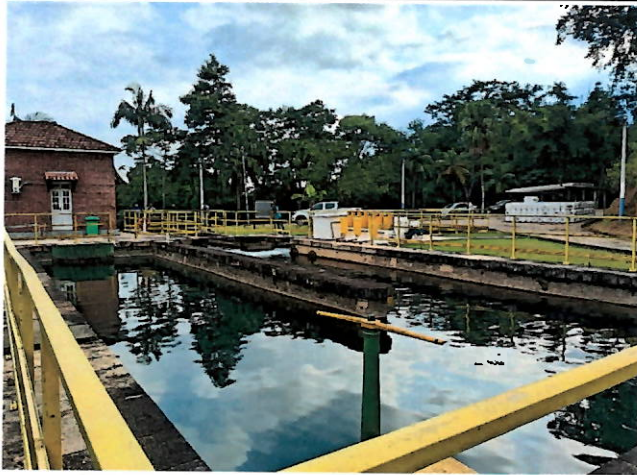
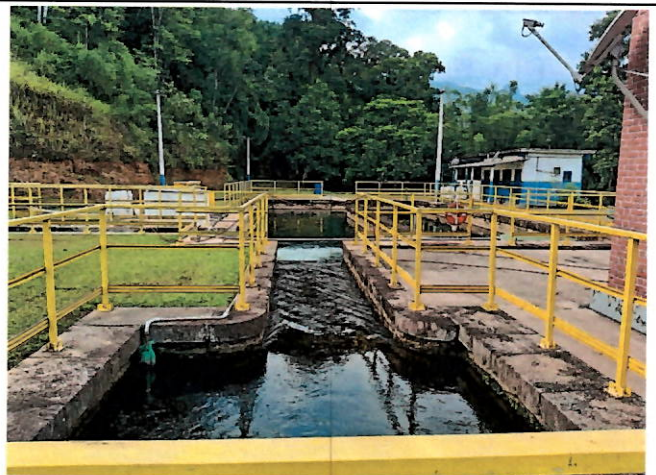
Observou-se um baixo acúmulo de matéria orgânica nas proximidades do gradeamento. O nível de água encontrava-se abaixo do normal no momento da vistoria. A limpeza da estrutura é realizada apenas quando identificada como necessária pelo funcionário responsável.

Foto 28: Caixa do Barrelão.

Foto 29: Caixa do Barrelão.
