Governo do Estado do Rio de Janeiro  
Agência Reguladora de Energia e Saneamento Básico do Estado do Rio de Janeiro  
Câmara de Saneamento

**RELATÓRIO DE VISTORIA TÉCNICA AGENERSA/CASAN Nº26/2025**

| <b>Local da Vistoria Técnica</b> | Rua Fábio da Luz 301, Méier – Rio de Janeiro | | |
| <b>Objetivo da Vistoria Técnica</b> | Verificação de suposto vazamento de esgoto em frente ao nº 301 da Rua Fábio da Luz | | |

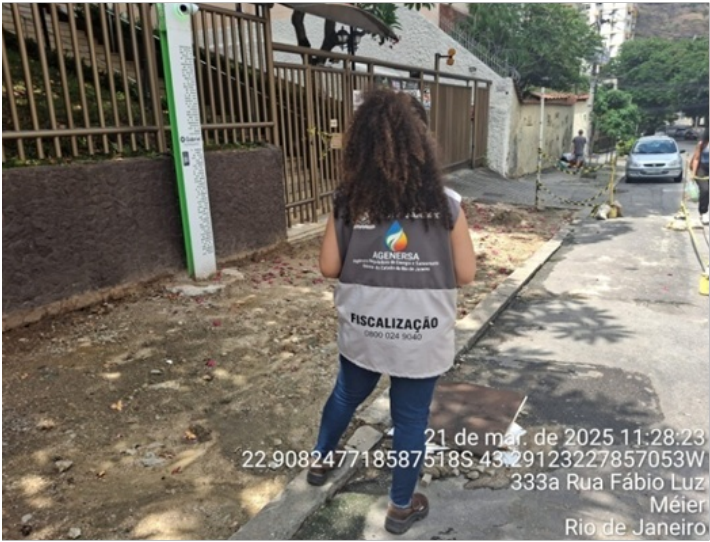
Ao chegar ao local, a equipe da CASAN se deparou com a rua sem qualquer tipo de vazamento (Imagem 2), sendo possível observar um reparo no

Imagem 2 - Frente do condomínio Leogarden

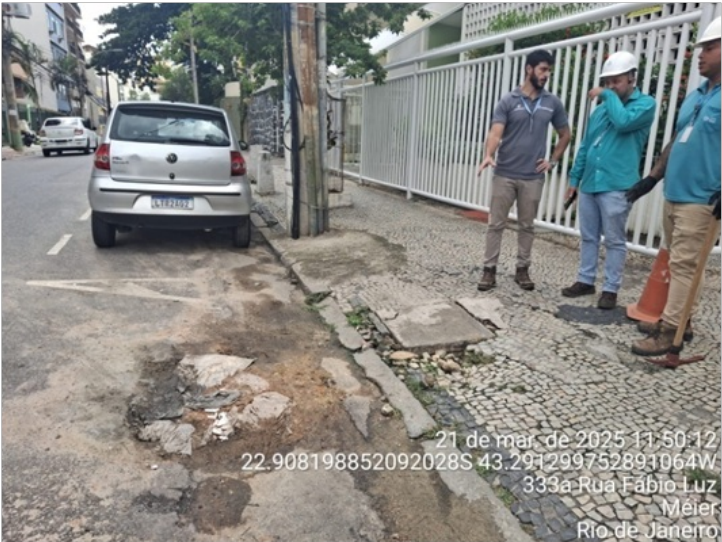
pavimento, junto ao meio-fio (Imagem 3) que segundo o morador, recebeu intervenções recentes para sanar o suposto vazamento sem, no entanto, conseguir precisar com exatidão quem havia executado tal reparo.

Imagem 3 – Reparo no pavimento

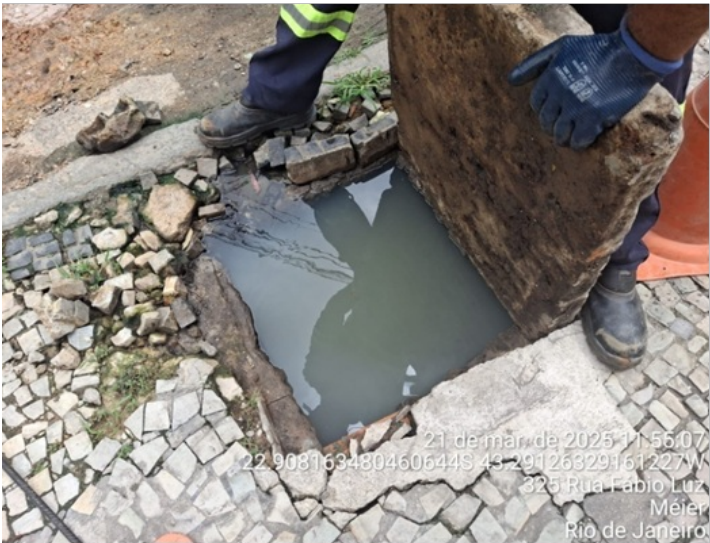
Ao vistoriar a caixa situada no passeio público, junto ao ponto de reparo, foi possível constatar que se tratava de uma caixa de águas pluviais, que se encontrava totalmente afogada (Imagem 4), assim como a caixa de águas pluviais que direciona sua vazão pluvial, no condomínio vizinho ao condomínio Leogarden (Imagem 5), que pela observação visual de detritos e odor característico, não apresentava indícios da presença de esgoto.

Imagem 4 - Caixa de águas pluviais “afogada”

A inspeção efetuada no ponto indicado como a origem do suposto vazamento de esgoto constatou que se trata de uma caixa de águas pluviais “afogada” que se encontra no limite do extravasamento, sendo sua manutenção e operação de responsabilidade da Prefeitura Municipal do Rio de Janeiro.

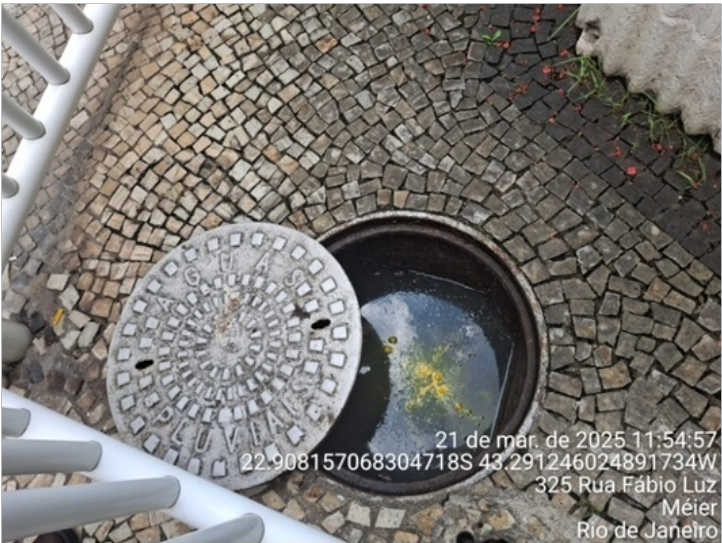
Imagem 5 - Caixa de águas Pluviais do condomínio vizinho.

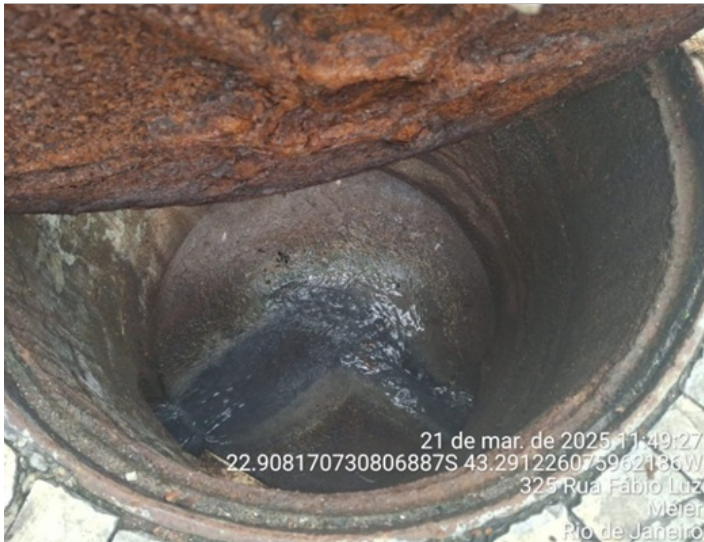
identificou o caminho do fluxo de esgoto entre as caixas de forma satisfatória: a primeira caixa na saída do prédio vizinho (Imagem 6), a segunda caixa em frente ao condomínio Leogardem (Imagem 7), a terceira caixa mais a frente (Imagem 8) que recebe o fluxo das caixas anteriores e o direciona para o coletor situado do lado oposto da rua na quarta caixa (Imagem 9).

Imagem 6 – Primeira caixa de esgoto vistoriada

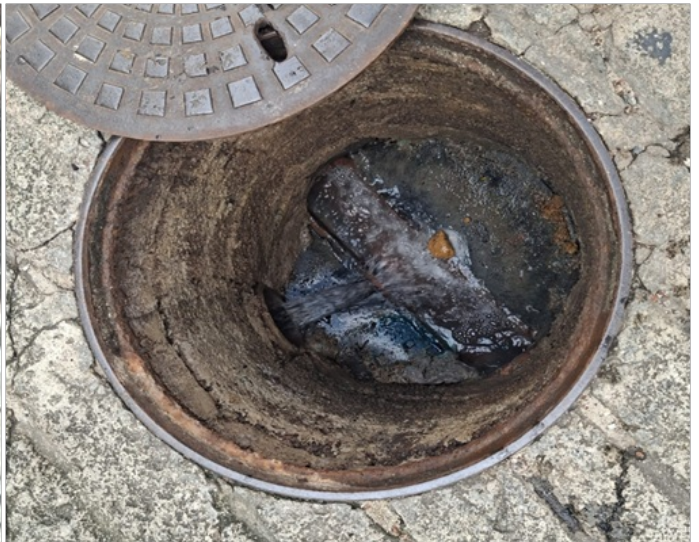
Imagem 7 - Segunda caixa de esgoto vistoriada

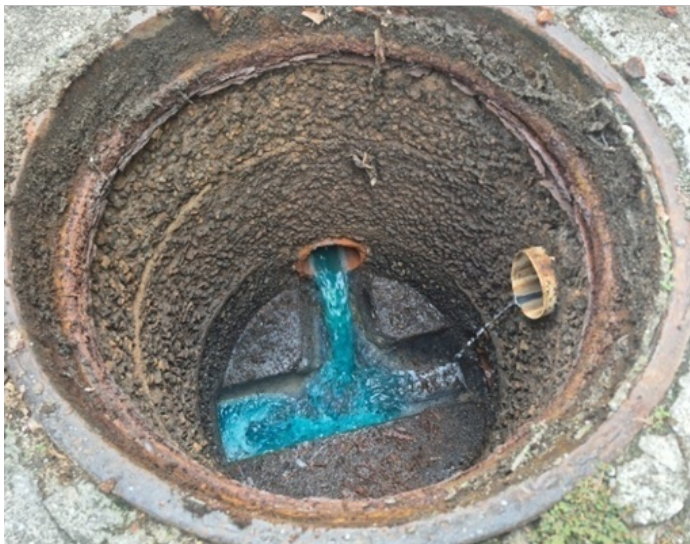
Imagem 8 - Terceira caixa de esgoto vistoriada

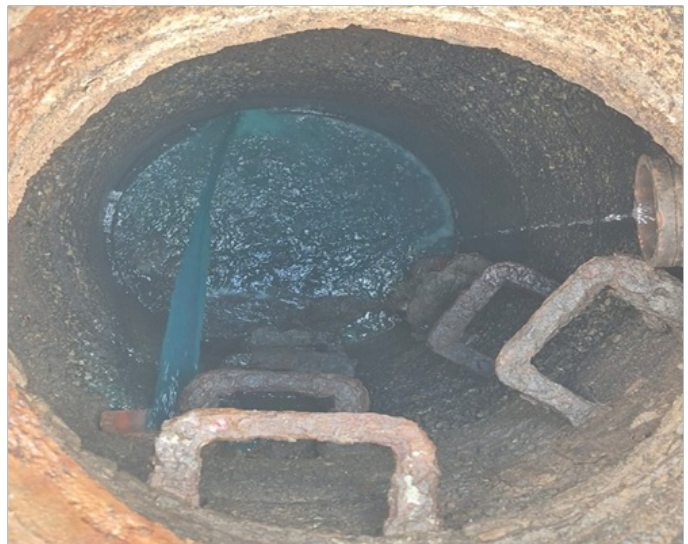
Imagem 9 - Quarta caixa de esgoto vistoriada (coletor)

Após a presente vistoria foi possível constatar que a rede de esgoto sanitário que atende a localidade encontra-se em perfeito funcionamento, não possuindo qualquer tipo de obstrução ao seu fluxo, fato observado inclusive pelo teste de corante que mostrou conexão satisfatória e rápida entre os pontos da rede, desde seu despejo até o deságüe na caixa do coletor, conforme observado nas imagem apresentadas.

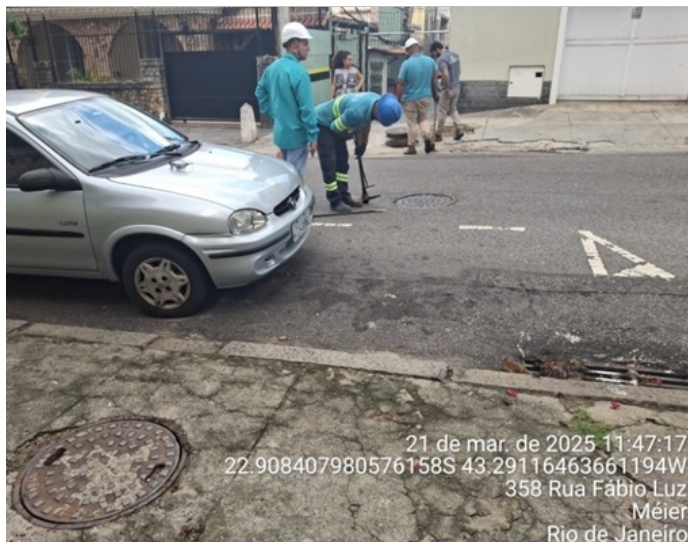
Após a inspeção das caixas de esgoto, foi feita uma tentativa de vistoria no PV de águas pluviais situado no alinhamento central do logradouro, para identificar possíveis interligações clandestinas que pudessem interferir no caso em questão, não sendo possível, contudo, prosseguir com a vistoria visto que o tampão encontrava-se impossibilitado de ser aberto devido a presença de asfalto em sua tampa.

Imagem 10 – PV de águas pluviais

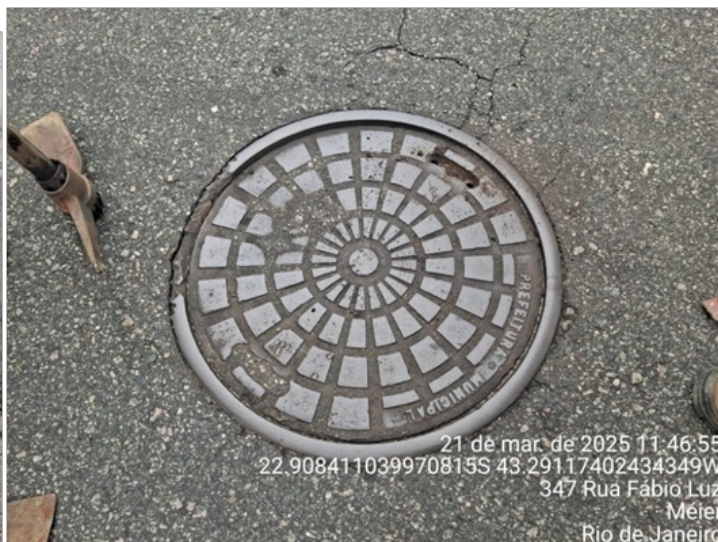
Imagem 9 – Tampa do PV de águas pluviais
