Agência Reguladora de Energia e Saneamento Básico do Estado do Rio de Janeiro

## RELATÓRIO DE FISCALIZAÇÃO – RF/AGENERSA/CASAN Nº 030/2025

| ENDEREÇO DA UNIDADE/OBRA FISCALIZADA | Estrada Caribú nº 418, bairro Freguesia, Jacarepaguá, Rio de Janeiro | | |
| OBJETIVO DA FISCALIZAÇÃO | Verificação de Rede de Esgotos Sanitários – RES no logradouro e identificação do despejo do efluente da empresa. | | |

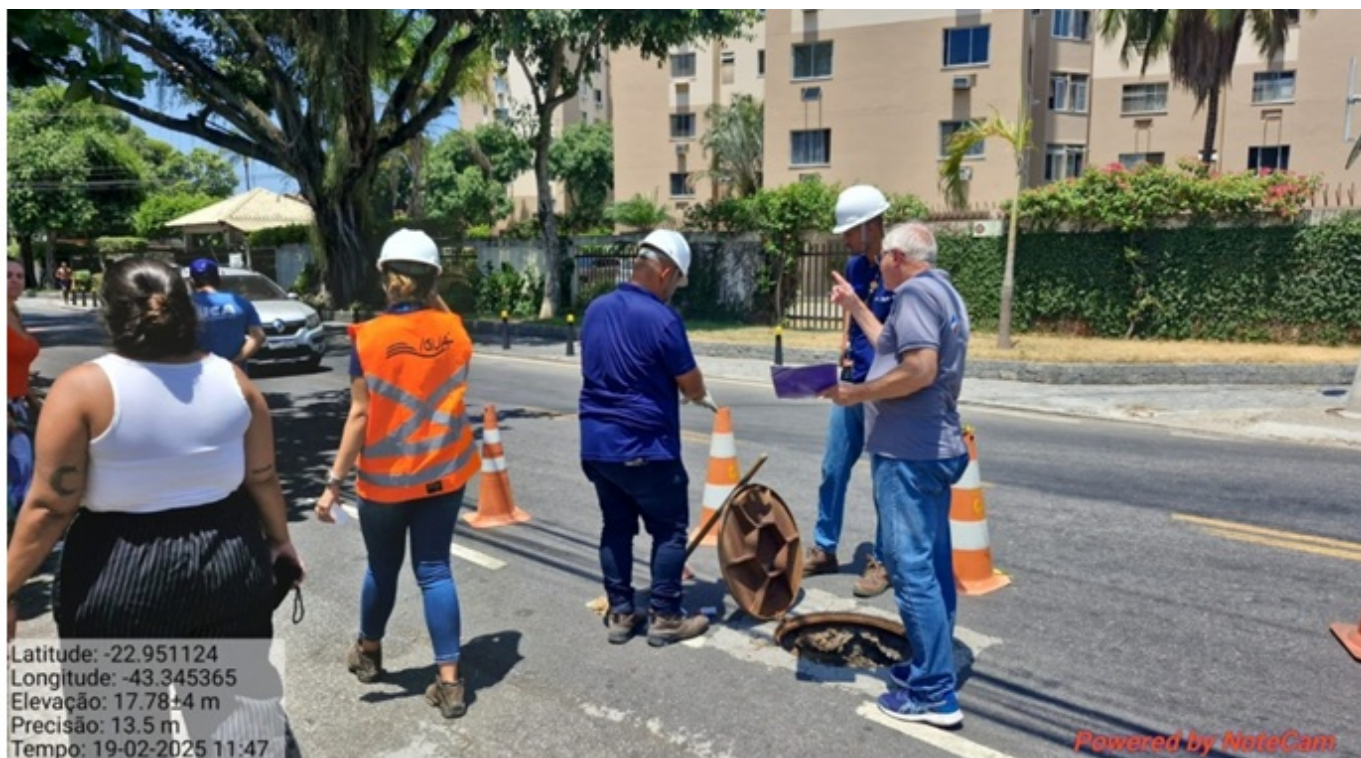
- o logradouro é provido de RES (Rede de Esgotos Sanitários) localizada no terço da rua, onde estão situados os imóveis de números pares (fotos 1 e 2);

Foto 01 – Abertura do PV em frente a Empresa RICA e ao imóvel nº 450 da Estrada Caribú

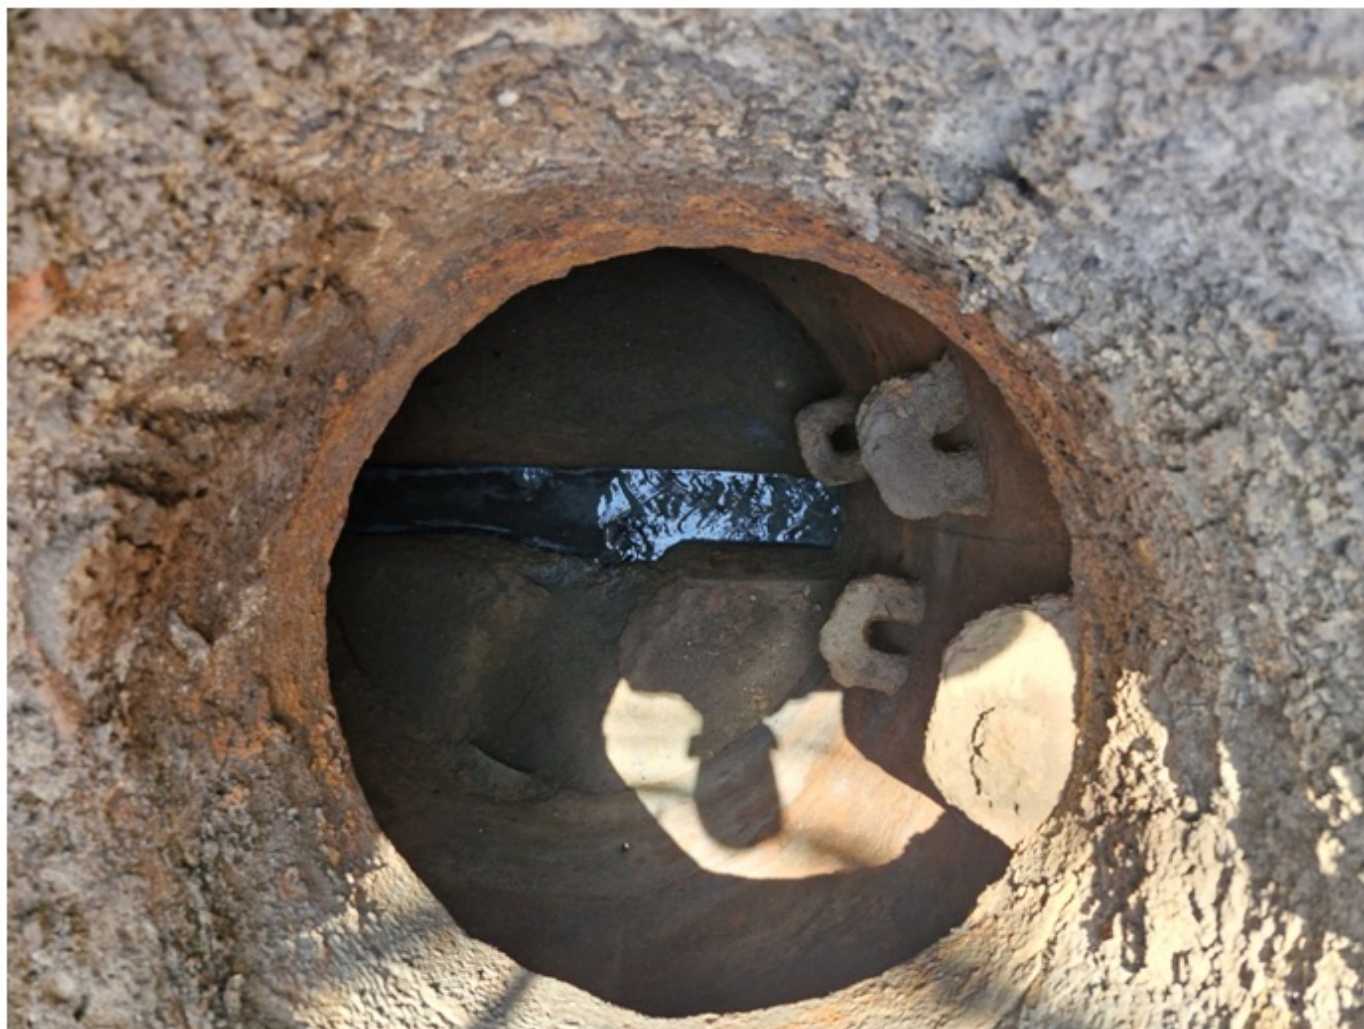
Foto 02 – Interior do PV em frente a Empresa RICA e ao imóvel nº 450 da Estrada Caribú

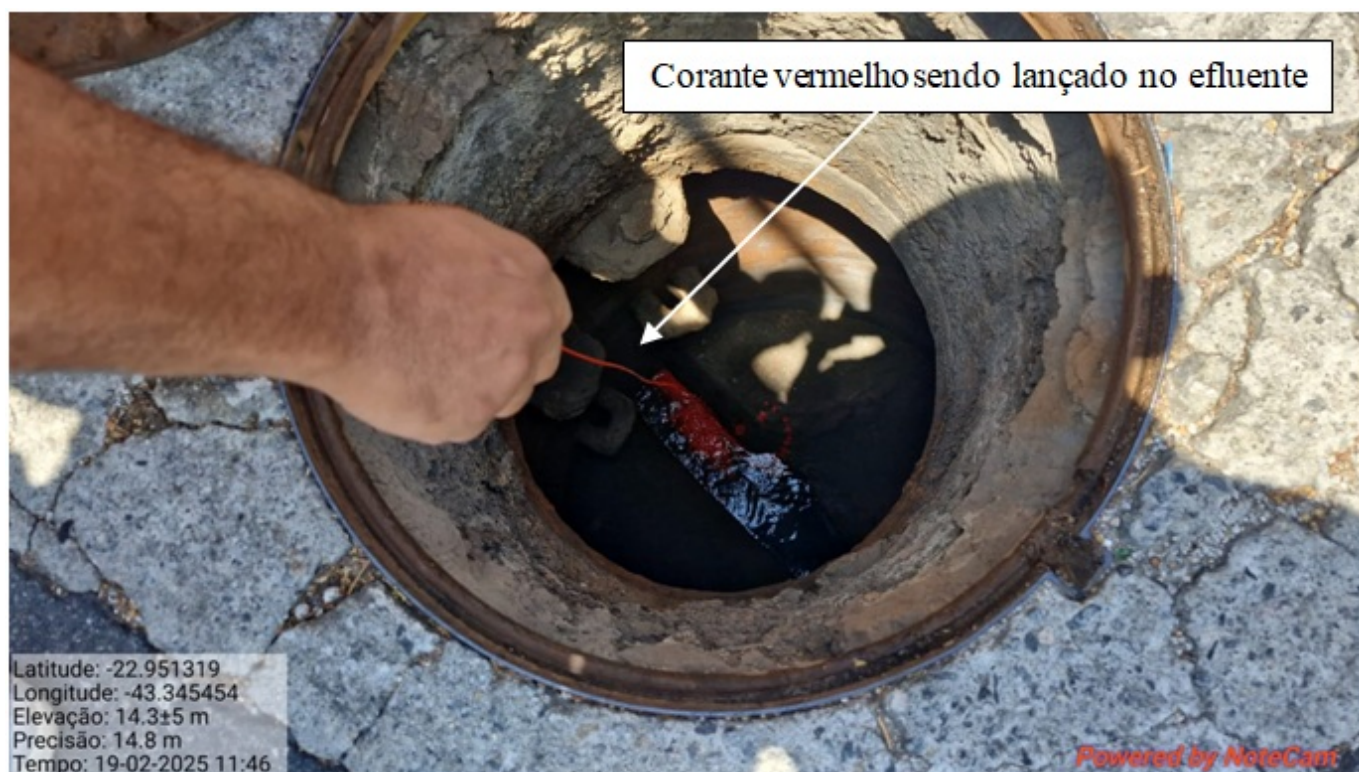
- após teste do corante feito pela concessionária na RES, foi constatado que o encaminhamento do efluente estava sendo direcionado para a Rua Tenente Coronel Muniz de Aragão (fotos 3, 4, 5, 6 e 7);

Foto 03 – Teste do corante feito no PV em frente a Empresa RICA e ao imóvel nº 450 da Estrada Caribú

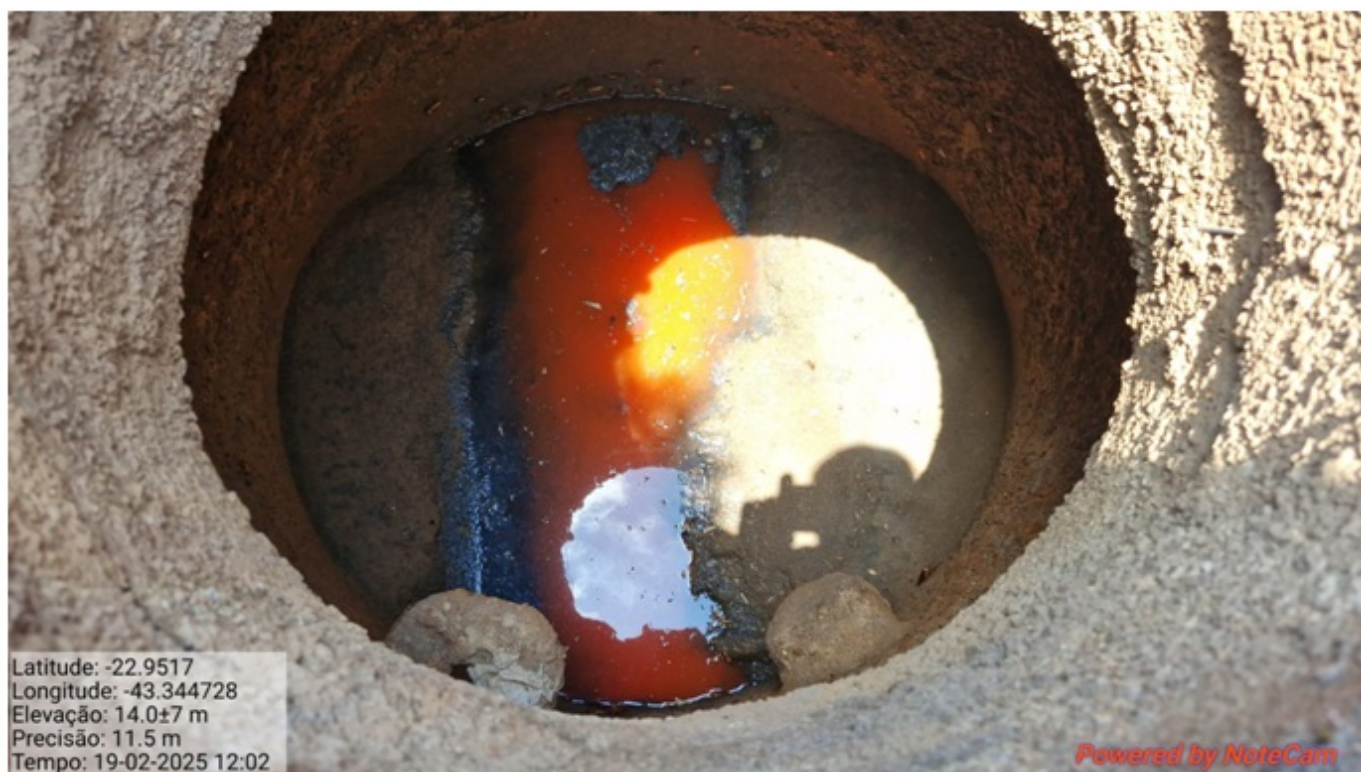
Foto 04 – Corante vermelho passando no PV a jusante, em frente a rua Soldado João Alves

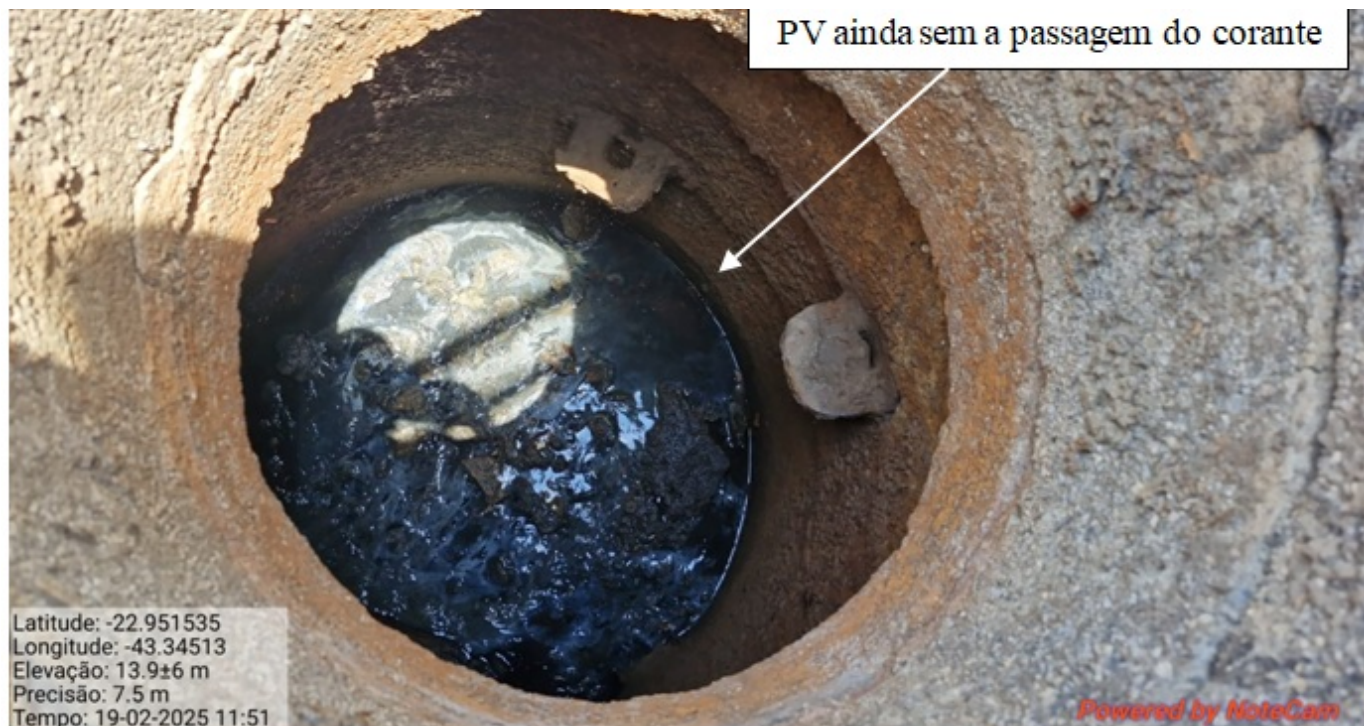
Foto 05 – Interior do 3º PV vistoriado, à jusante, em frente ao nº 619 da Estrada Caribú

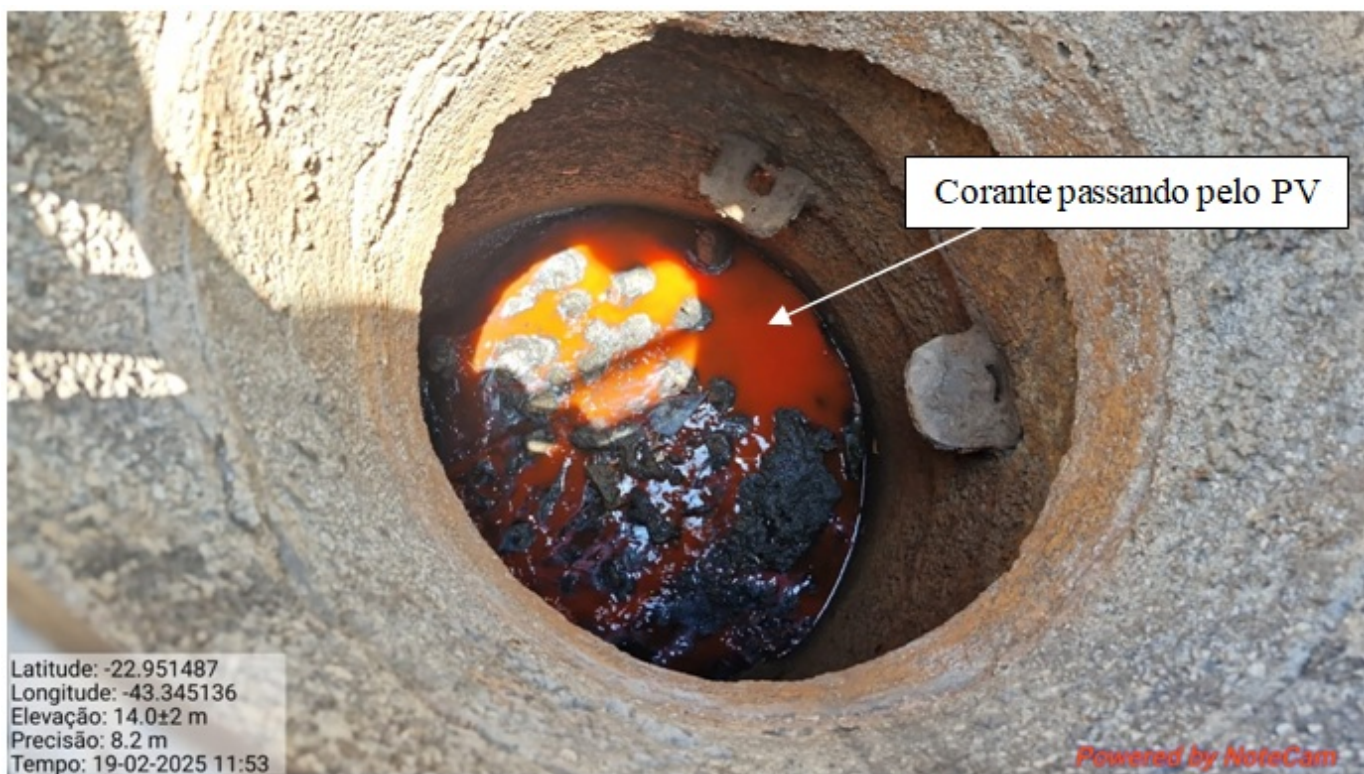
Foto 06 – Interior do 3º PV vistoriado, à jusante, já com a passagem do corante vermelho

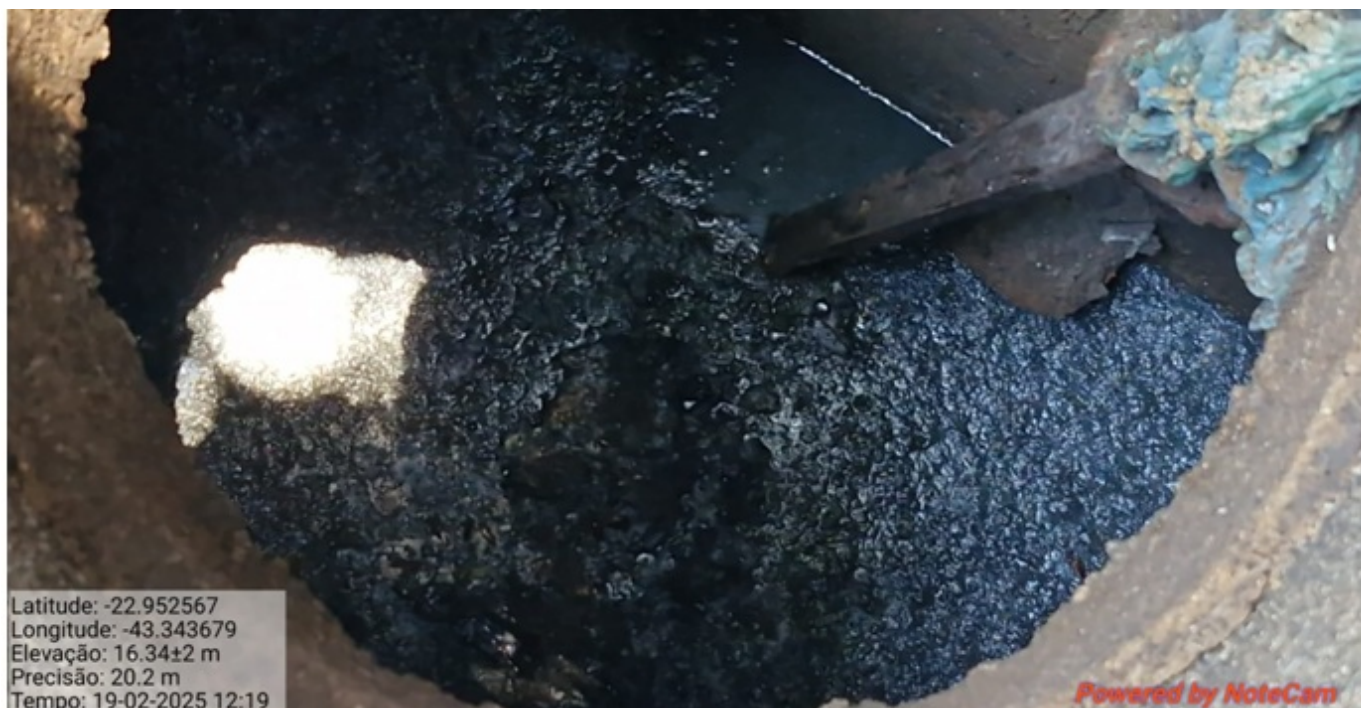
- devido a grande quantidade de lodo, não foi possível o aparecimento do corante no 4º e 5º PVs (fotos 7 e 8);

Foto 07 – Interior do 4º PV vistoriado, à jusante, com muito lodo no seu interior

Recomenda-se que a Concessionária providencie a desobstrução da RES no logradouro.

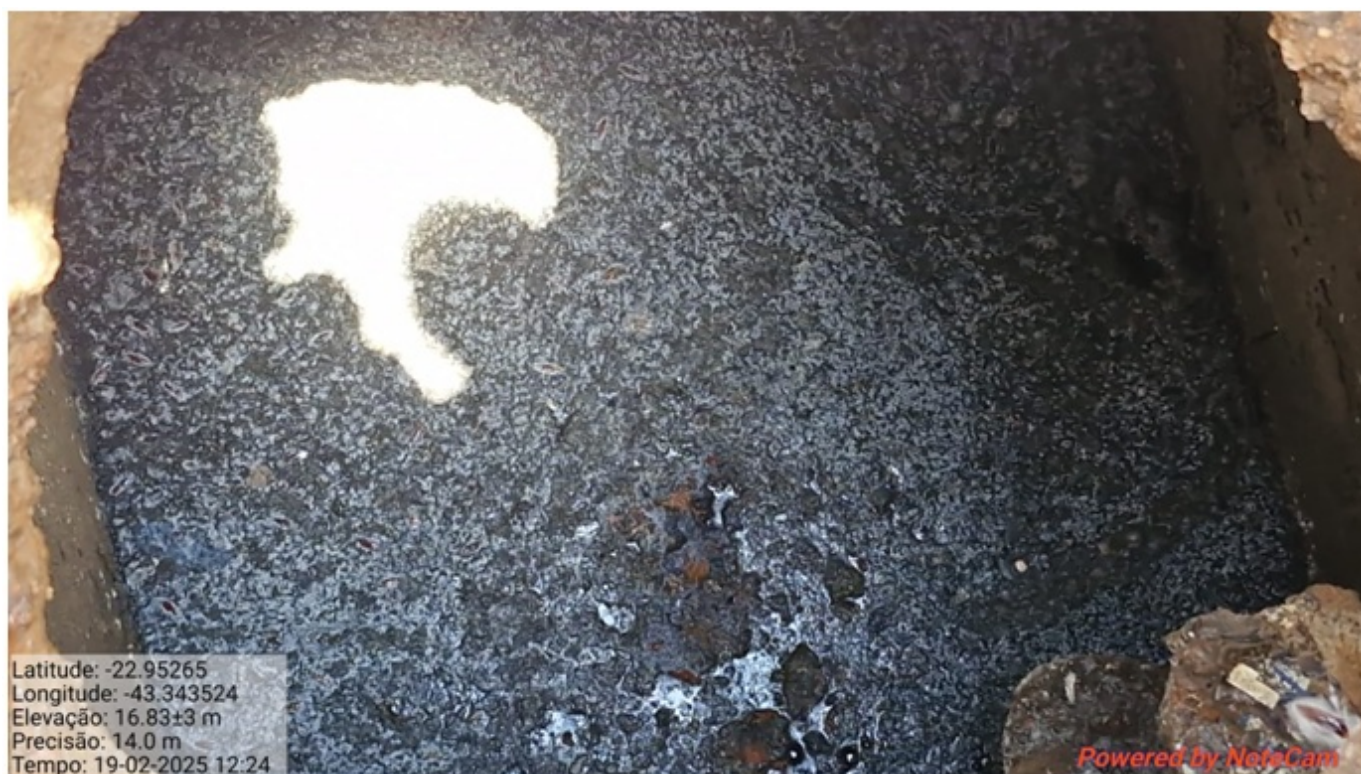
Foto 08 – Interior do 5º PV vistoriado, à jusante, também com muito lodo no seu interior

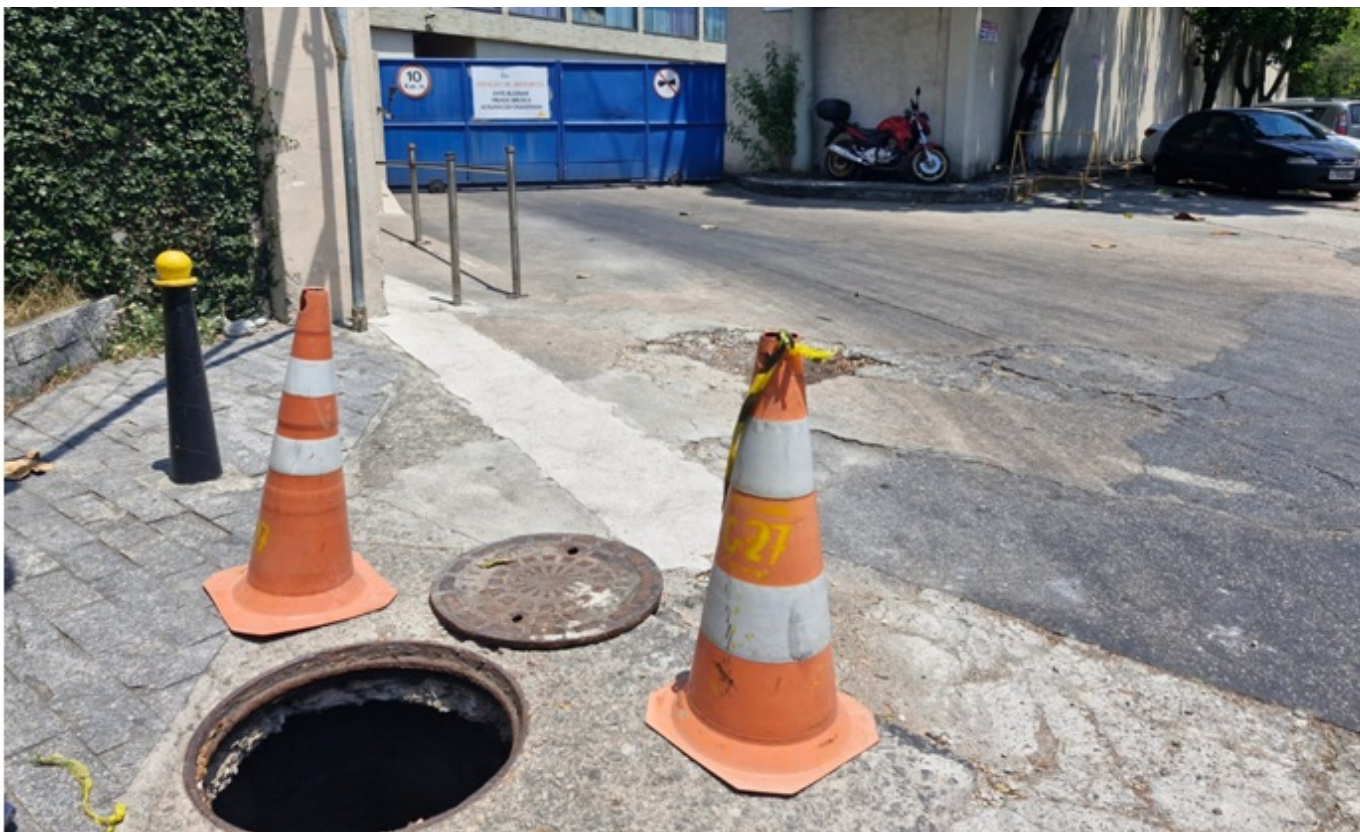
- o logradouro também é provido de GAP (Galeria de Águas Pluvias), localizada no passeio público, onde estão situados os imóveis de números ímpares (foto 9);

Foto 09 – Caixa de areia pertencente a GAP, em frente a Empresa Rica

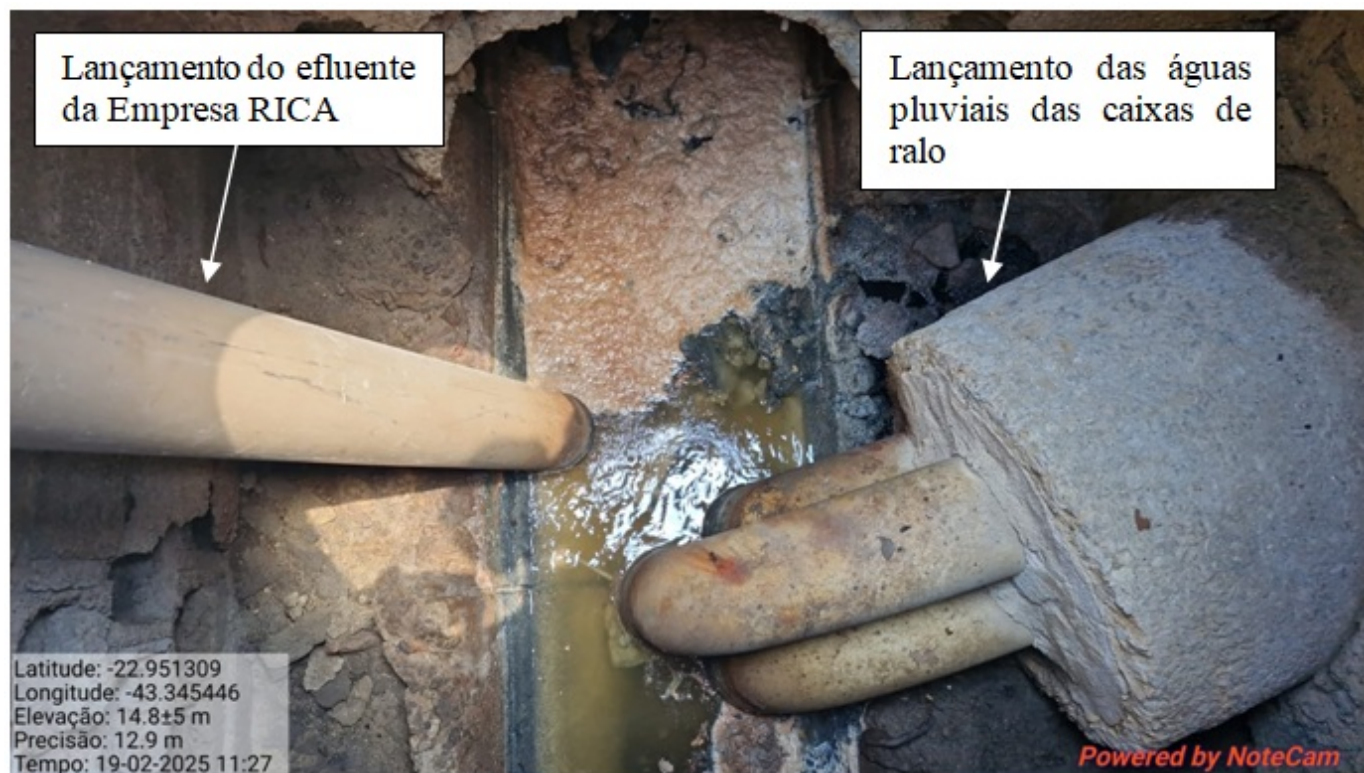
· após abertura do tampão da GAP feita pela concessionária, foi constatado que a Empresa RICA encaminha efluentes para a citada galeria (fotos 10, 11 e 12);

Foto 10 –Interior da caixa de areia, em frente a Empresa Rica

A vistoria realizada no local confirmou a existência de Rede de Esgotamento Sanitário (RES) disponível e que o lançamento dos efluentes sanitários da Empresa RICA estão sendo despejados na Galeria de Águas Pluviais (GAP), com destino ao Canal do Anil.

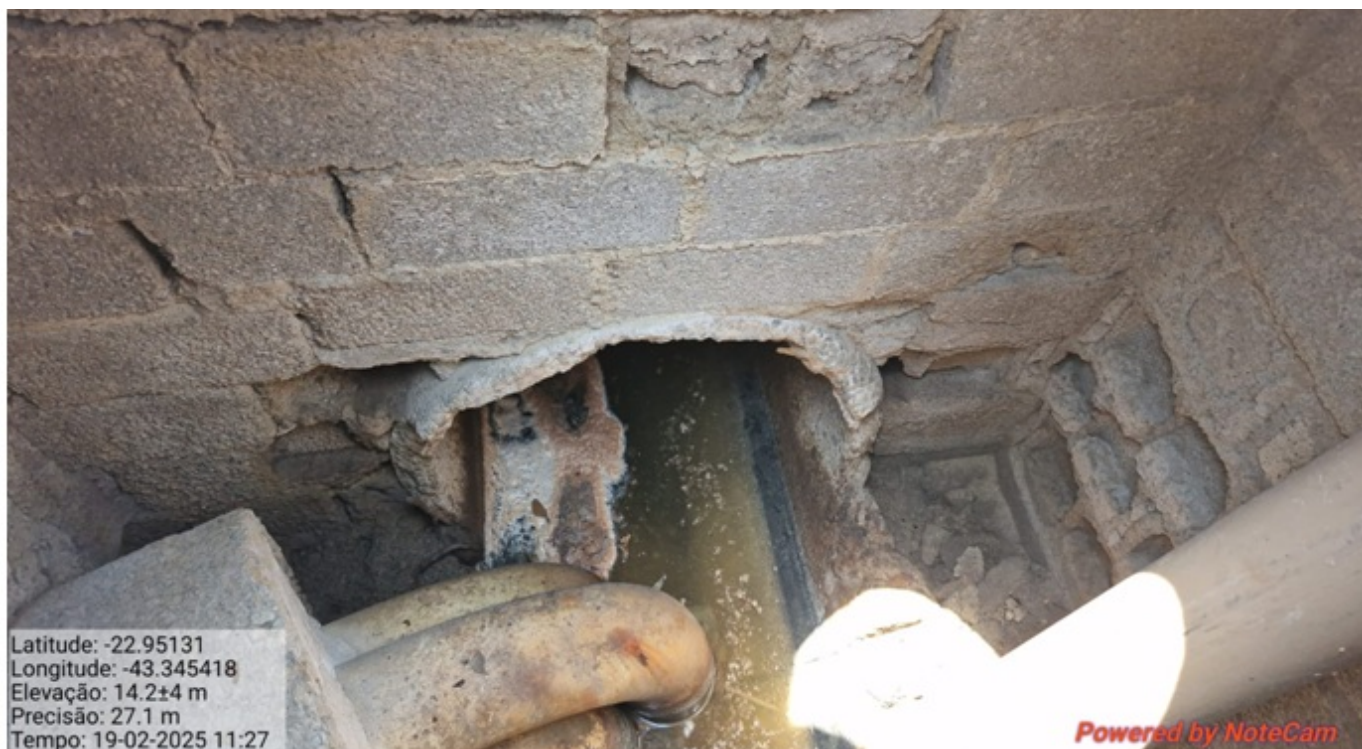
Foto 11 – Interior da caixa de areia, em frente a Empresa Rica

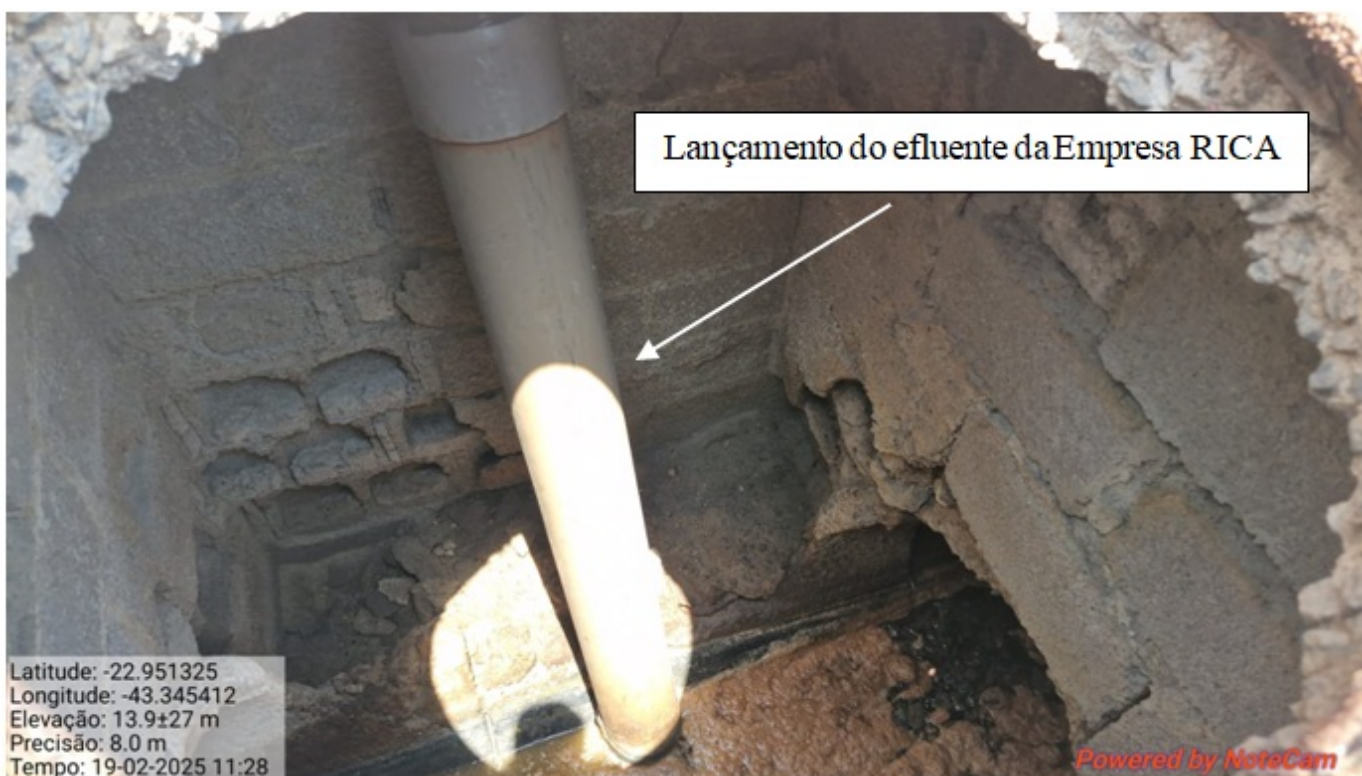
Foto 12 – Interior da caixa de areia, em frente a Empresa Rica
