## **RELATÓRIO DE FISCALIZAÇÃO AGENERSA/CASAN N° 038/2025**

| <b>PROCESSO</b> | SEI- 480002/004070/2024 | | |
| <b>ENDEREÇO DA UNIDADE/OBRA FISCALIZADA</b> | Rua Macapá – Santa Cruz /RJ | | |
| <b>OBJETIVO DA FISCALIZAÇÃO</b> | Verificar falta de abastecimento de água | | |

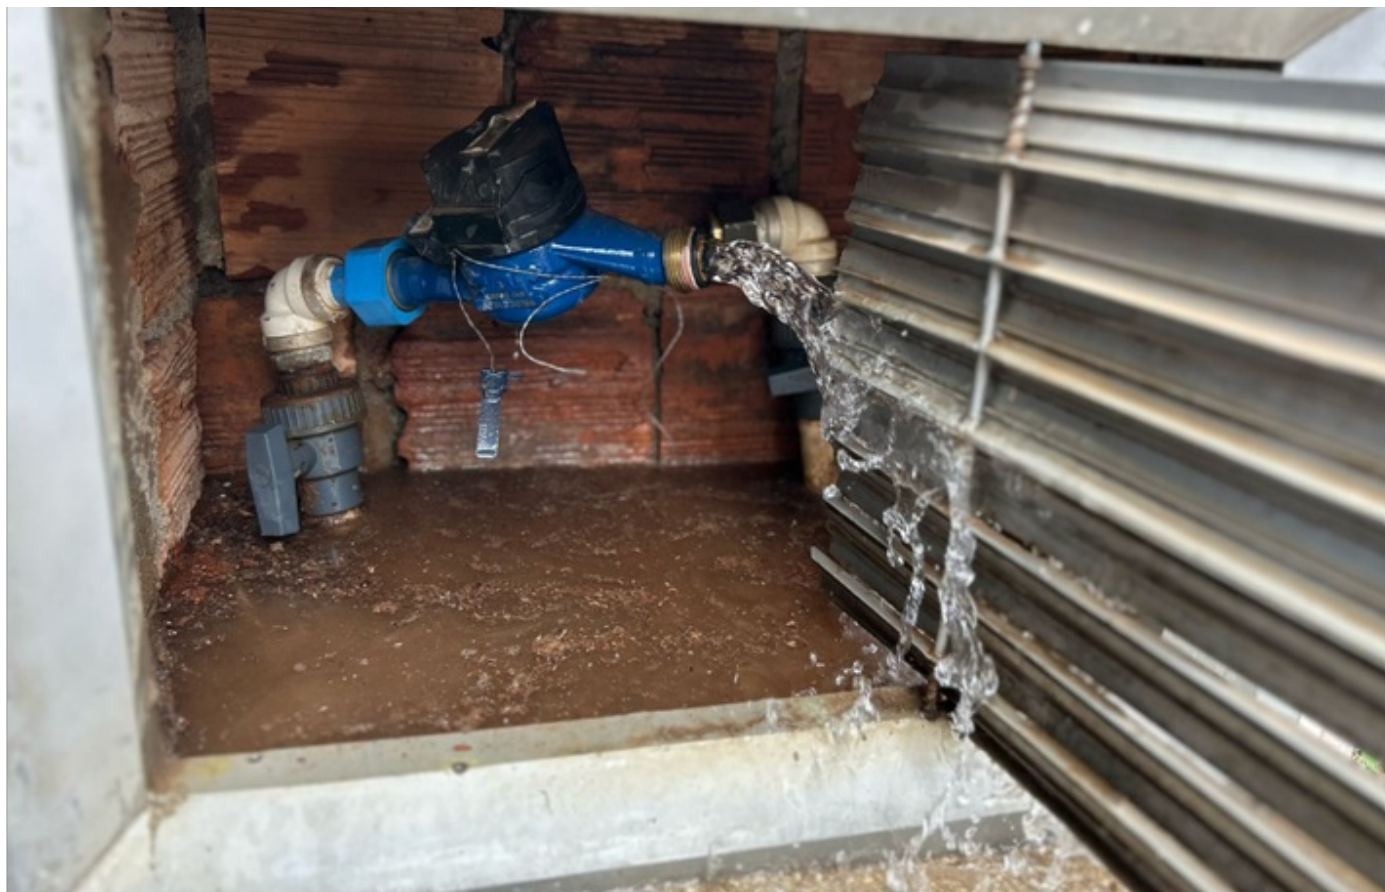
Foto 2 - Abastecimento via rede da Concessionária no hidrômetro no interior do imóvel.

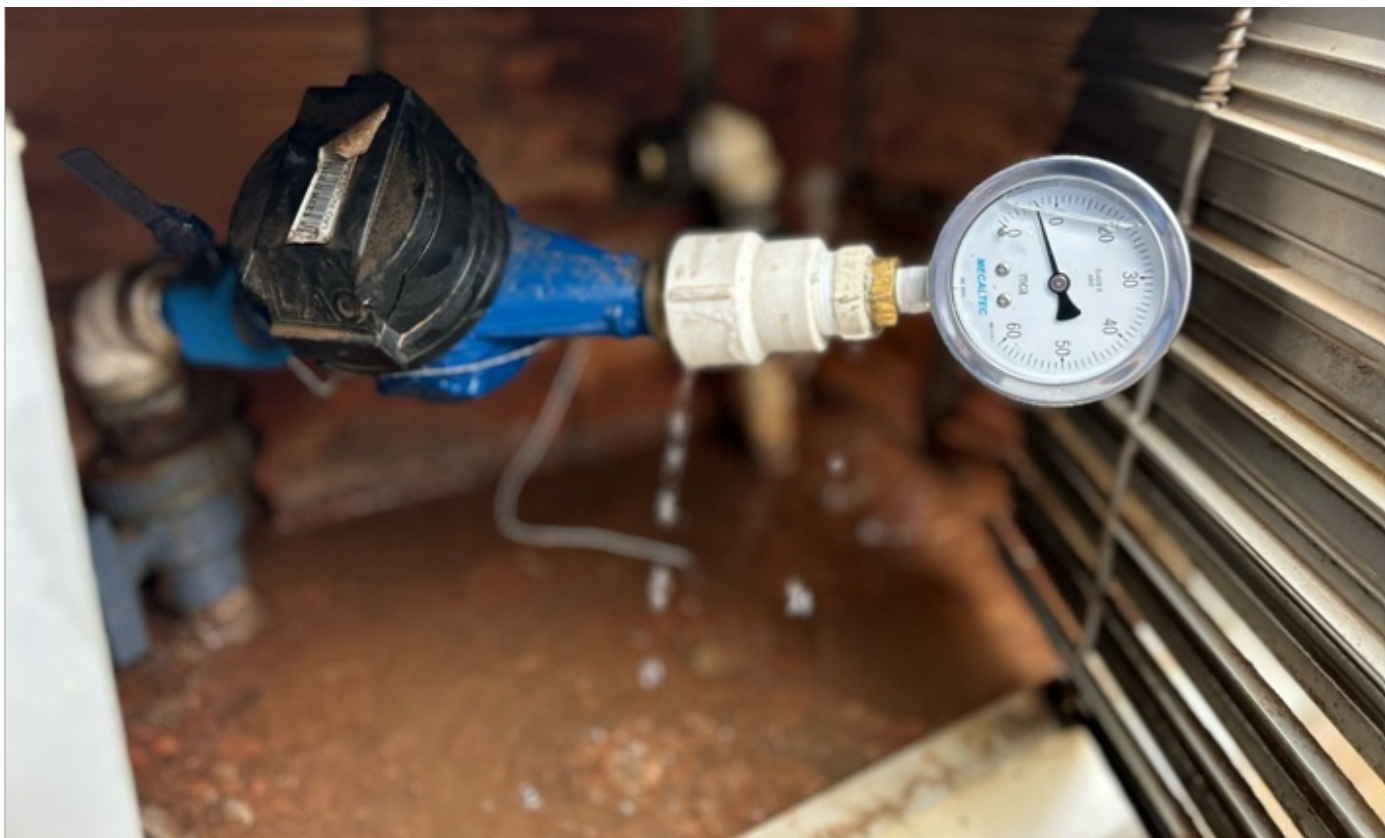
Foto 3 - Pressão aferida em 8 mca no momento da vistoria

A Equipe de Fiscalização/CASAN conversou com a usuária Marla, que relatou que seu imóvel só costuma receber água aos domingos. A Equipe juntamente com o representante Angelo verificou que foi instalada uma nova rede de distribuição no logradouro, inclusive a Concessionária já instalou vários hidrômetros ao longo da rua, porém que ainda não foram conectados a rede dos usuários, que ainda se encontram conectados na rede antiga que ainda não foi desativada. Constatou-se no momento da vistoria que no hidrômetro instalado na nova rede de distribuição e localizado na calçada do imóvel também havia abastecimento com pressão aferida de 10 mca (fotos 4 e 5).

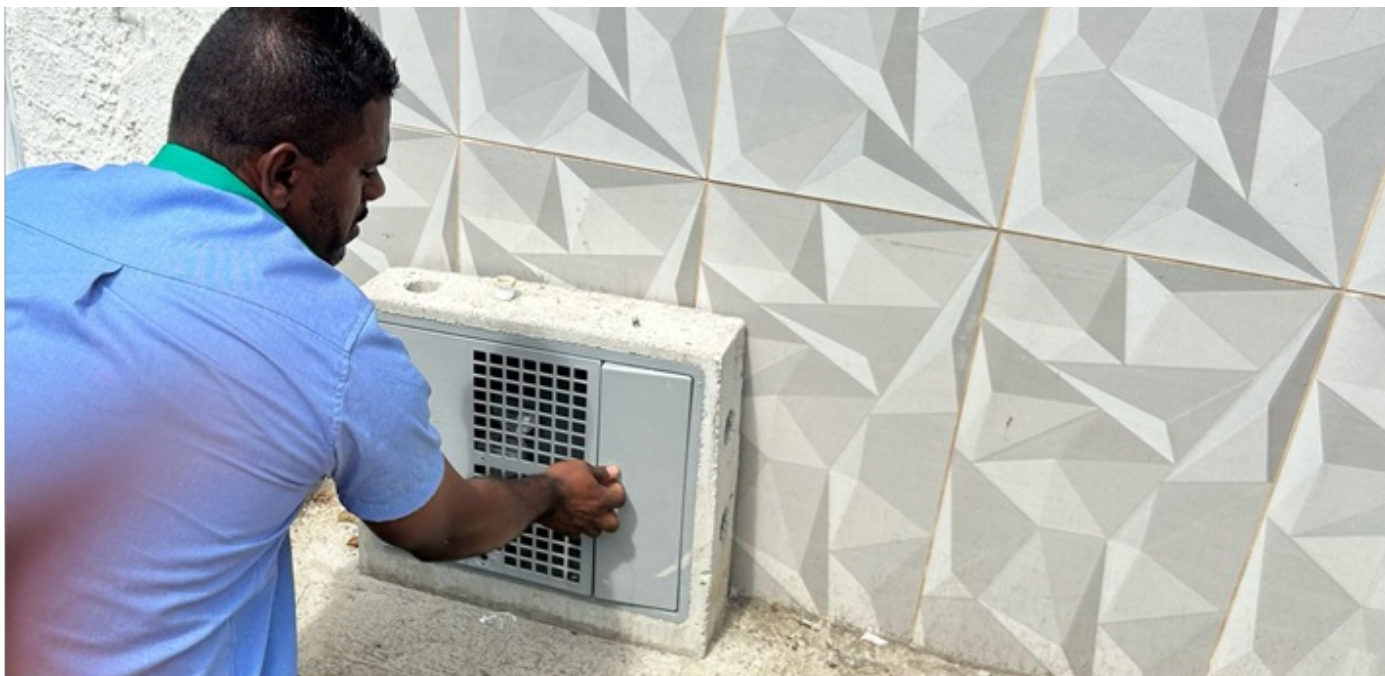
Foto 4 - Hidrômetro ligado à nova rede instalada, que se localiza na calçada do imóvel

- Cronograma de obras para interligação da nova rede de distribuição, instalada no logradouro, aos usuários;

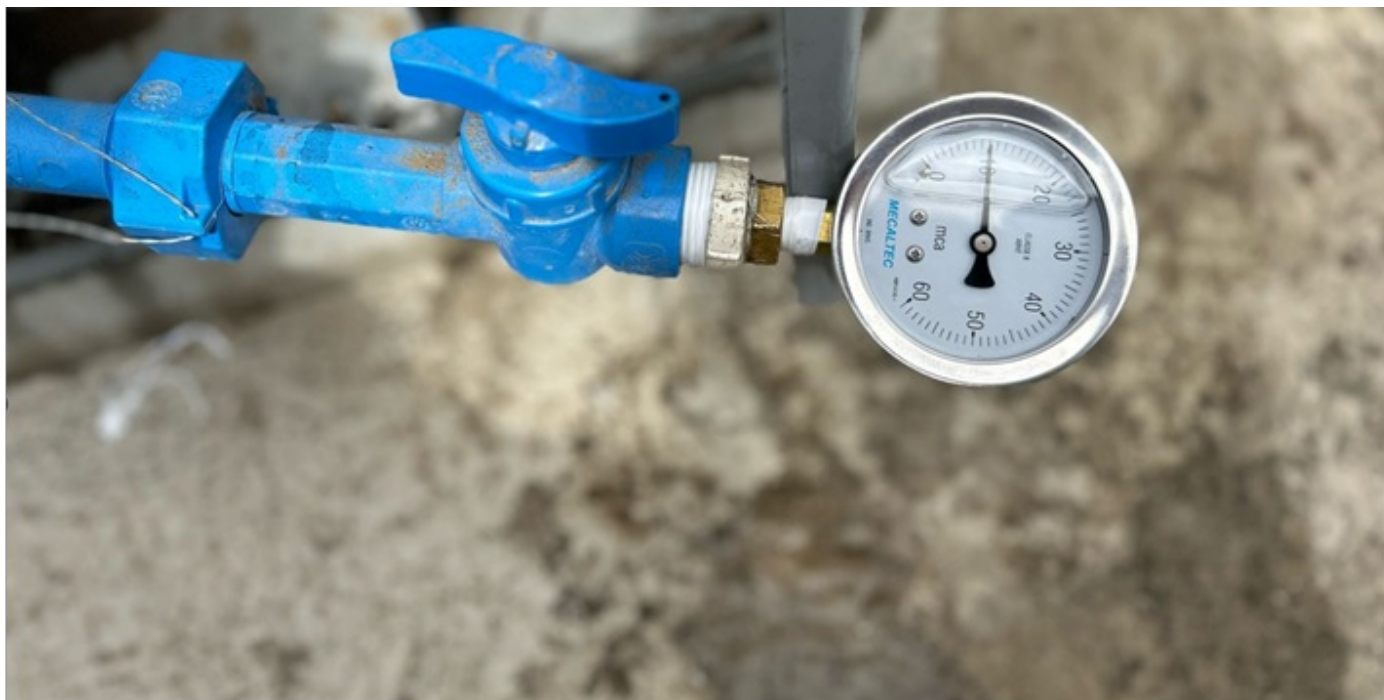
Foto 5 - Pressão aferida de 10 mca no hidrômetro externo

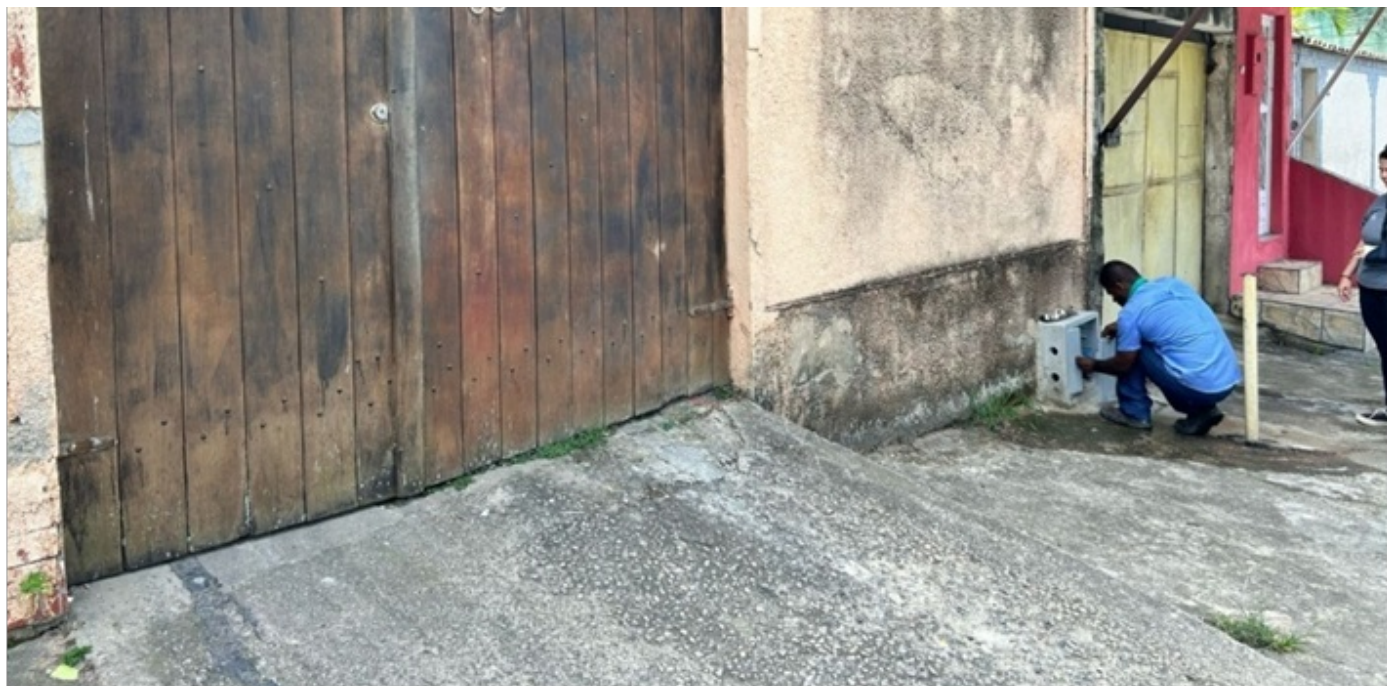
Foto 6 - Imóvel nº 56, Rua Macapá - Santa Cruz

ü **Imóvel nº 56:** Imóvel localizado na cota mais alta do logradouro com pressão aferida de 7 mca no hidrômetro externo do imóvel, que se encontra com leitura zerada, ou seja, não conectado à rede do usuário (fotos 6 e 7).

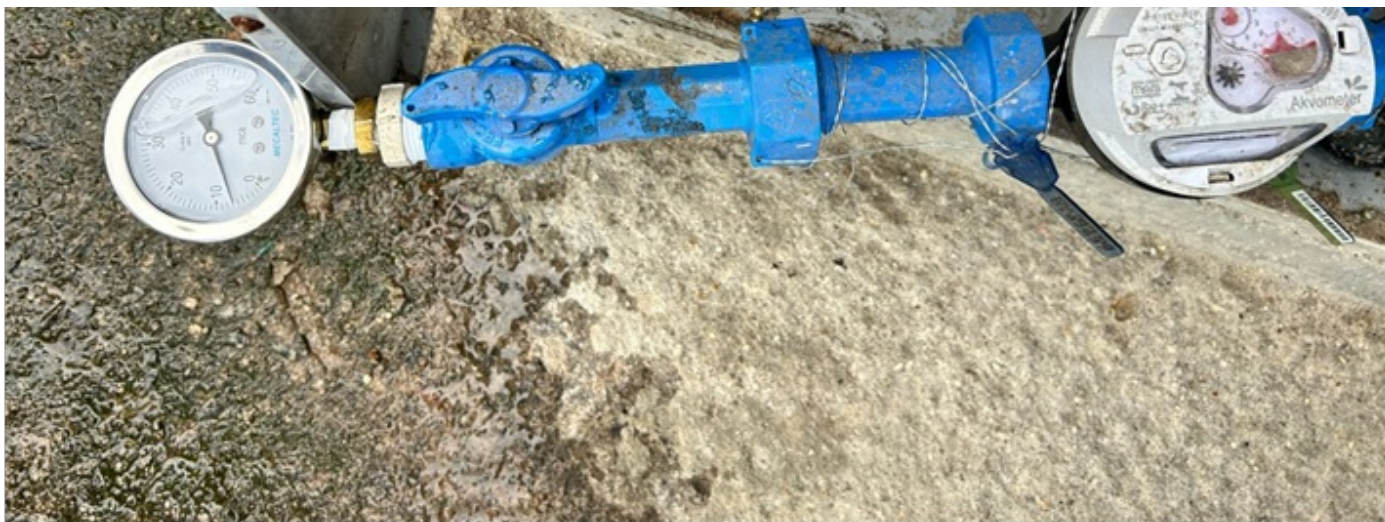
Foto 7 - Pressão aferida de 7 mca

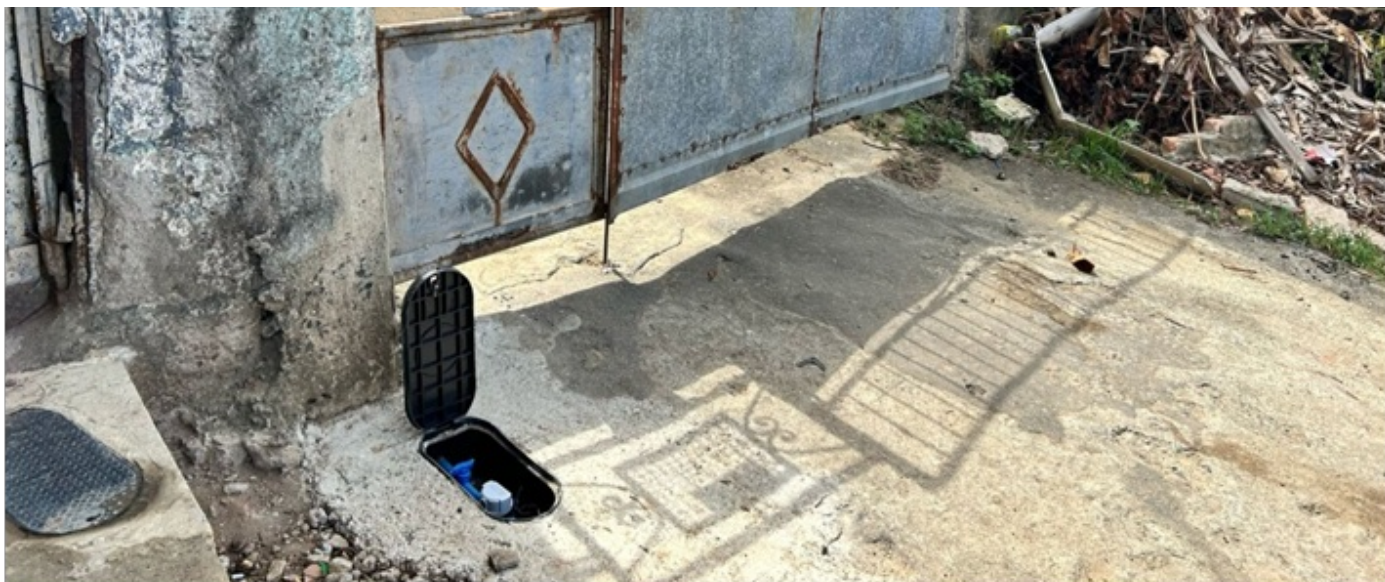
Foto 8 - Imóvel nº 36 A, Rua Macapá - Santa Cruz

ü **Imóvel nº 36 A:** Hidrômetro novo e com leitura zerada, o que evidencia que não está conectado à rede do usuário (fotos 8 e 9).

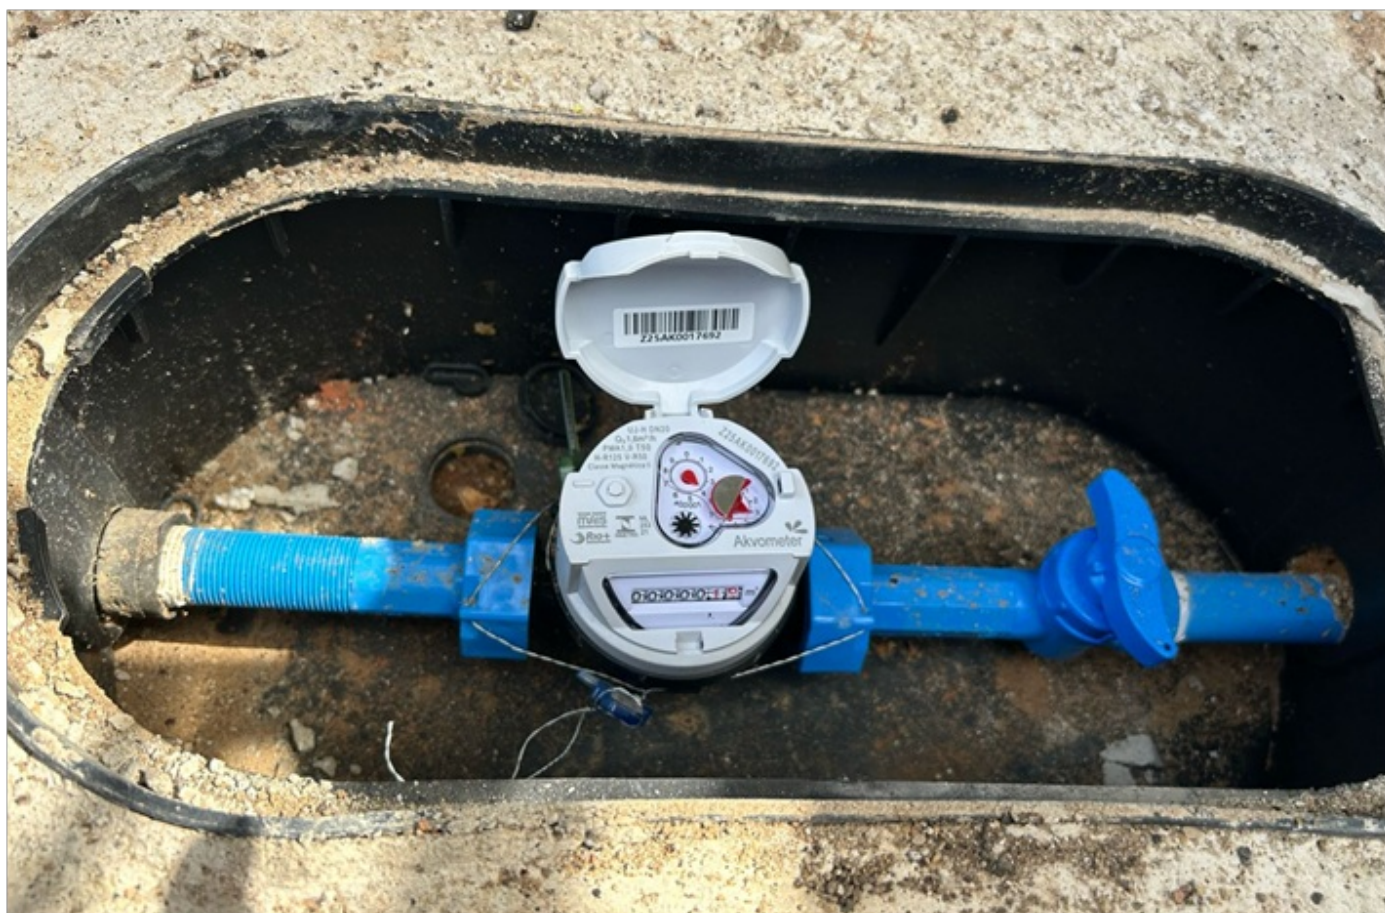
Foto 9 - Hidrômetro externo do imóvel com leitura zerada
