## **RELATÓRIO DE FISCALIZAÇÃO AGENERSA/CASAN Nº 046/2025**

| <b>UNIDADE/OBRA FISCALIZADA</b> | Sede; Captação superficial – Rio Mazomba; U.T. Mazomba; EEAT Cemitério; EEAT Chaperó; EEAT Reverendo; EEAT Cynthia Costa; EEAT Porto e EEAT Tupy (Ilha da Madeira) | | |
| <b>OBJETIVO DA FISCALIZAÇÃO</b> | Verificar SAA de Itaguaí | | |
| <b>PERÍODO DE FISCALIZAÇÃO</b> | 08 e 09/04/2025 | | |

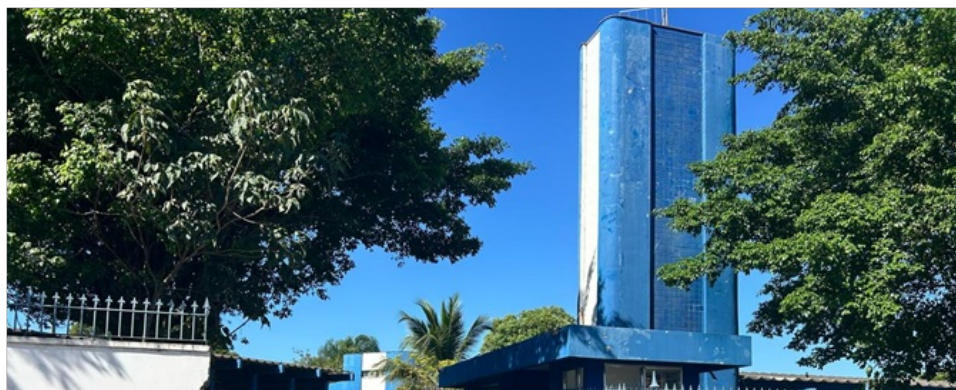
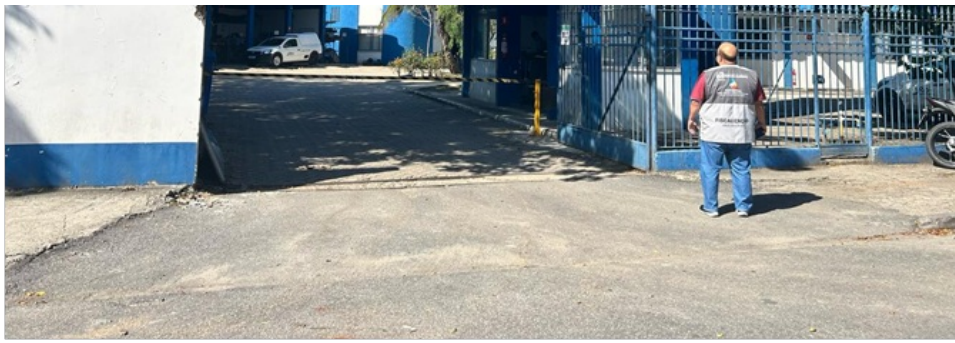
A Sede não possui identificação externa, possuindo apenas identificação em seu interior, conta apenas com uma catraca de acesso de veículos na entrada, sem portão (foto 1).

Foto 1 - Sede sem identificação externa com acesso via catraca

- a) A Unidade encontra-se sem placa de identificação externa;
- b) Tubulações depositadas em local incorreto e diretamente no solo, risco de acúmulo de animais peçonhentos;

- a) Providenciar identificação externa adequada da instalação;
- b) Providenciar a alocação dos materiais que estão depositados em local incorreto e diretamente no solo;

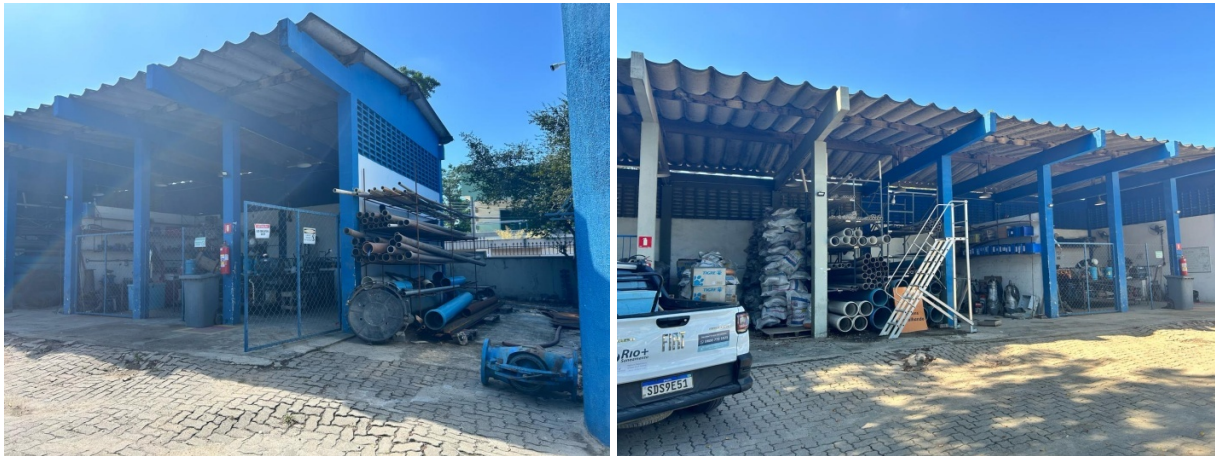
Foto 2 e 3 –Local de armazenamento dos materiais

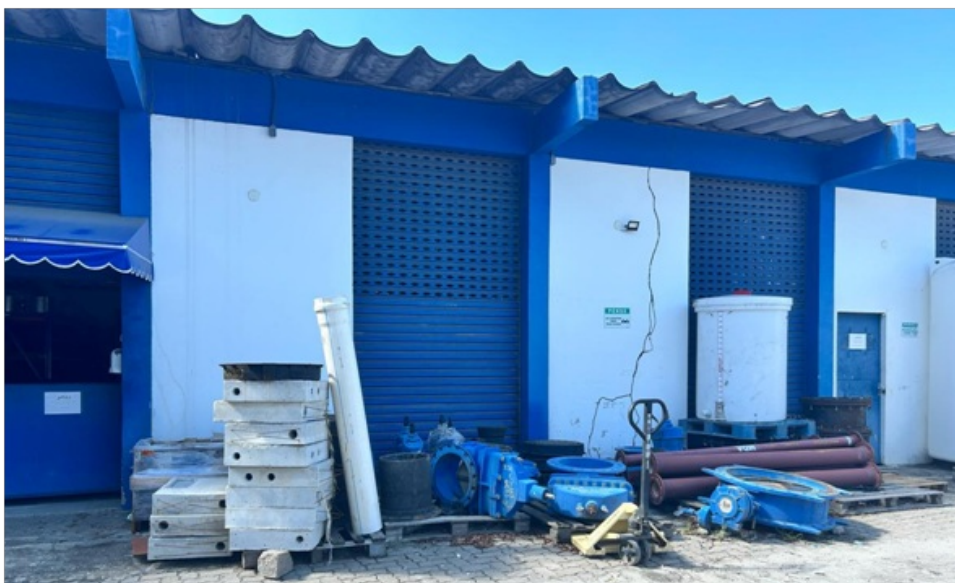
Foto 4 – Materiais em local inapropriado

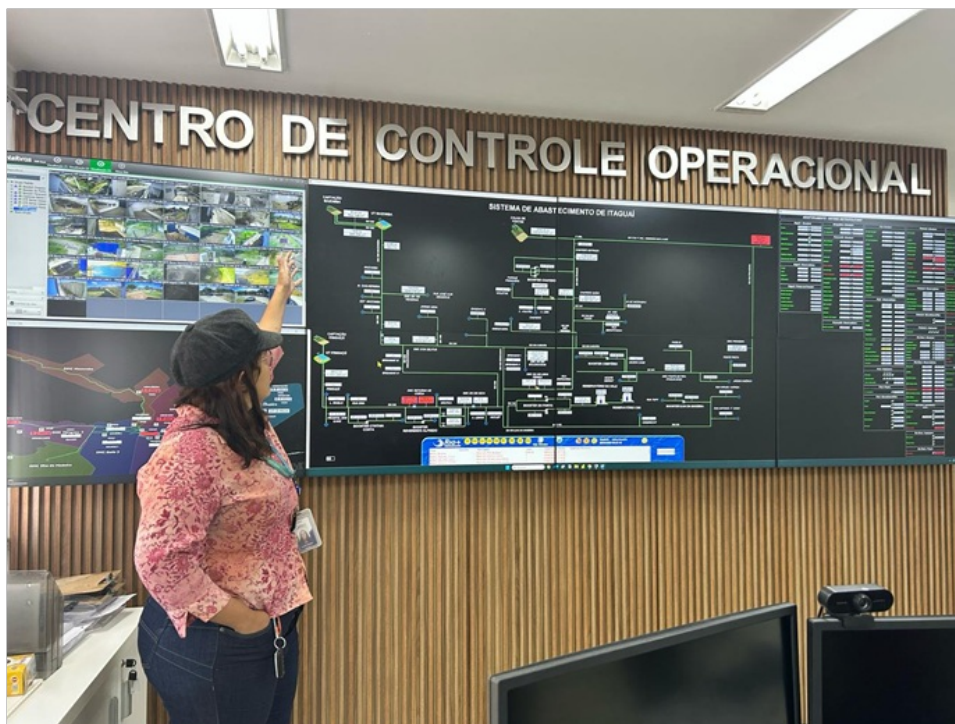
Foto 5 - Centro de Controle Operacional

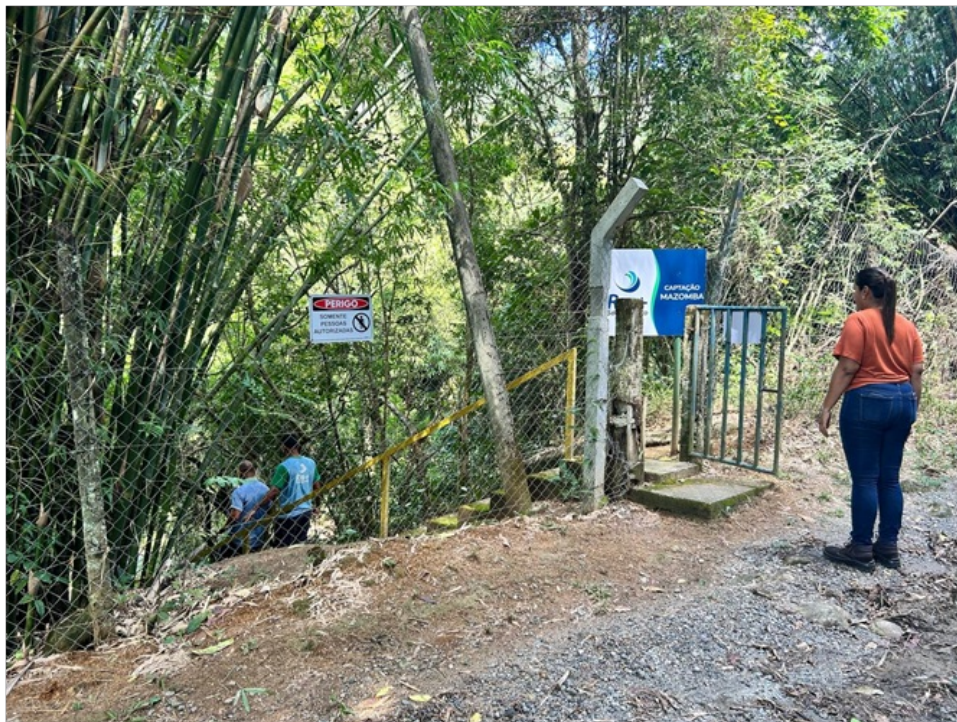
Foto 6 - Acesso à captação a partir da estrada

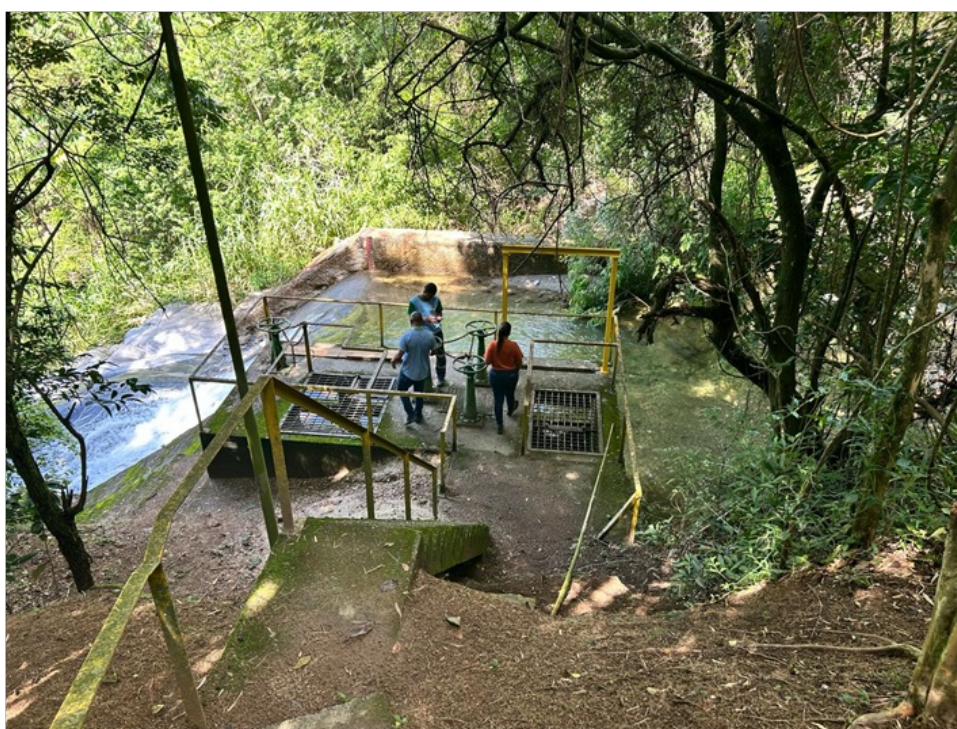
Foto 7 - Vista do acesso a captação a partir da escada que só possui guarda-corpo de um lado

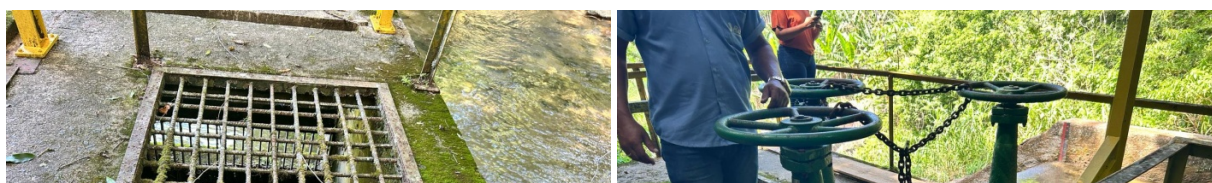
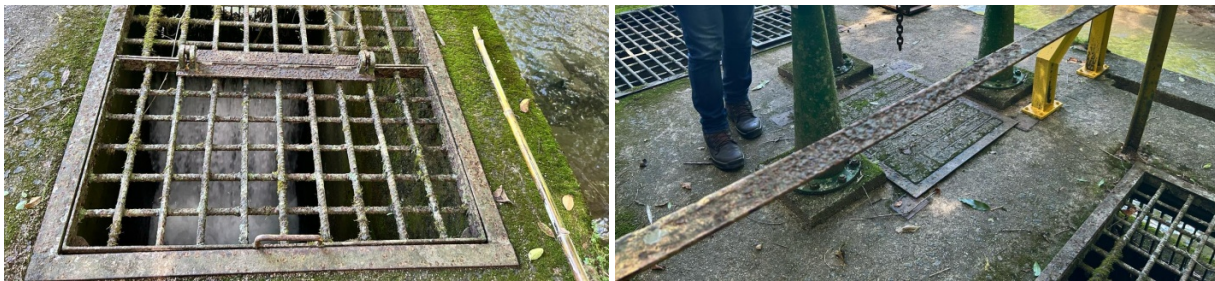
regularização da vazão do manancial, onde ficam localizadas duas adutoras de água bruta para abastecer a UT por gravidade ambas munidas de sistema de gradeamento, que estava com bastante resíduos de folhas no momento da vistoria, mas foi afirmado pelo técnico responsável que a limpeza é feita semanalmente ou quando necessário.

Fotos 8 e 9 - Sistema de gradeamento e válvulas regularizadoras de vazão

a) Gradeamento precisando de limpeza de resíduos;

a) Providenciar limpeza do gradeamento;

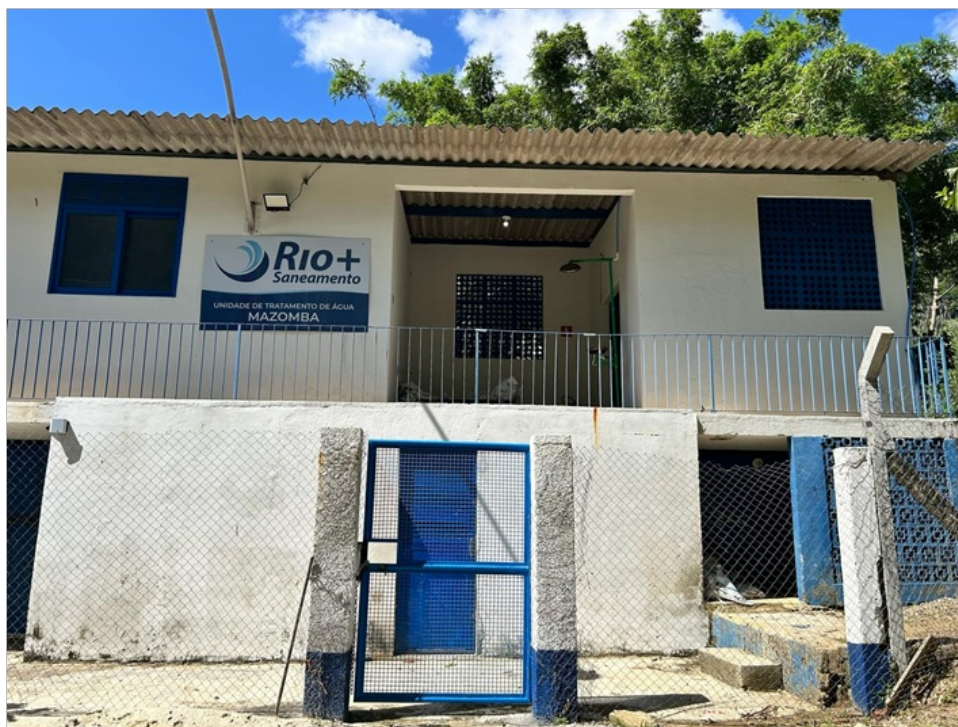
Foto 10 – Unidade de Tratamento devidamente identificada

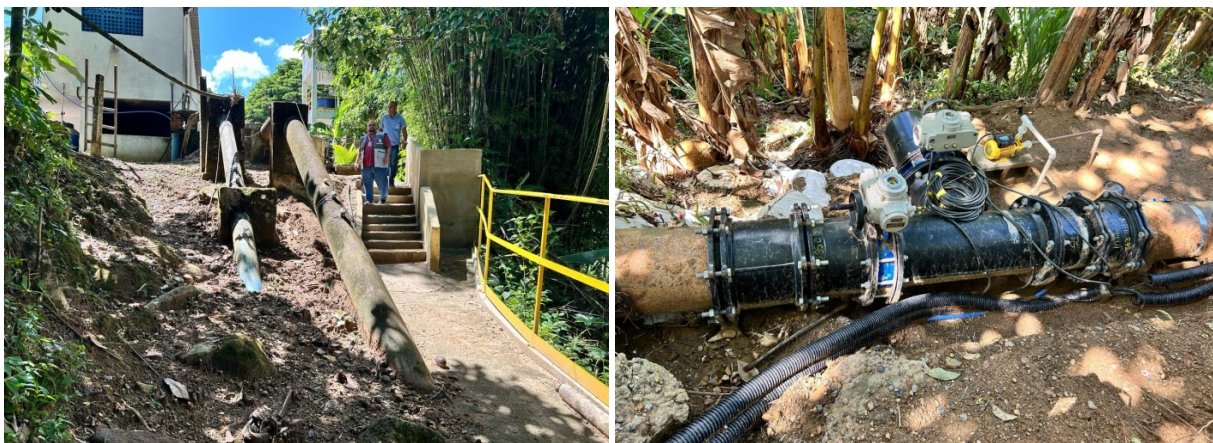
Fotos 11 e 12 – Adutoras de chegada com válvulas de vazão instaladas e o novo sistema de medição de turbidez sendo implantado

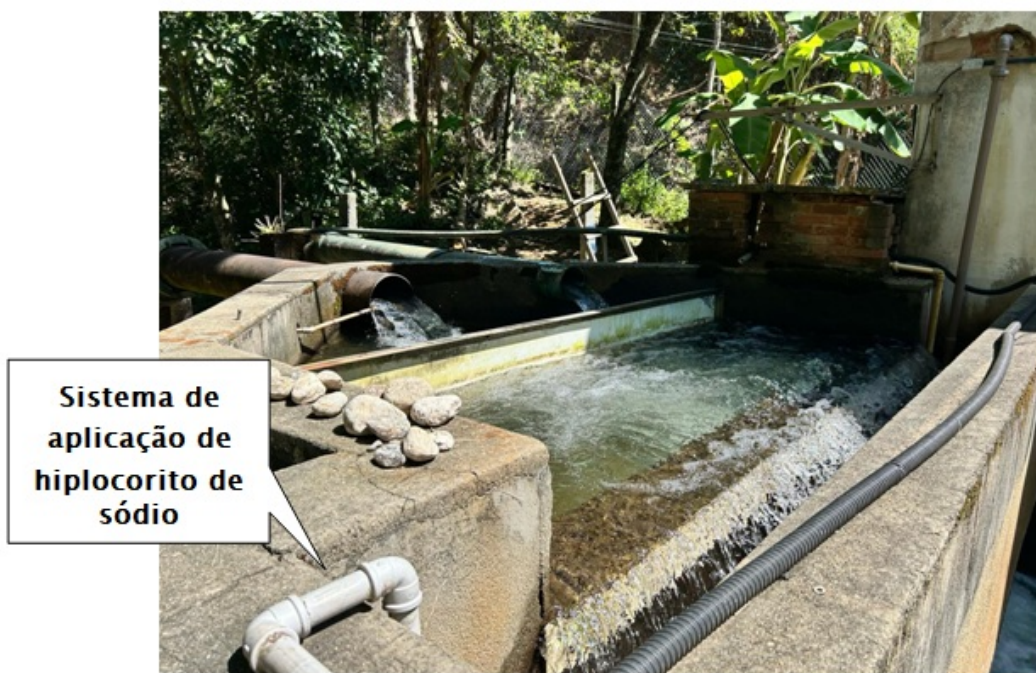
Foto 13– Captação de água no tanque de contato

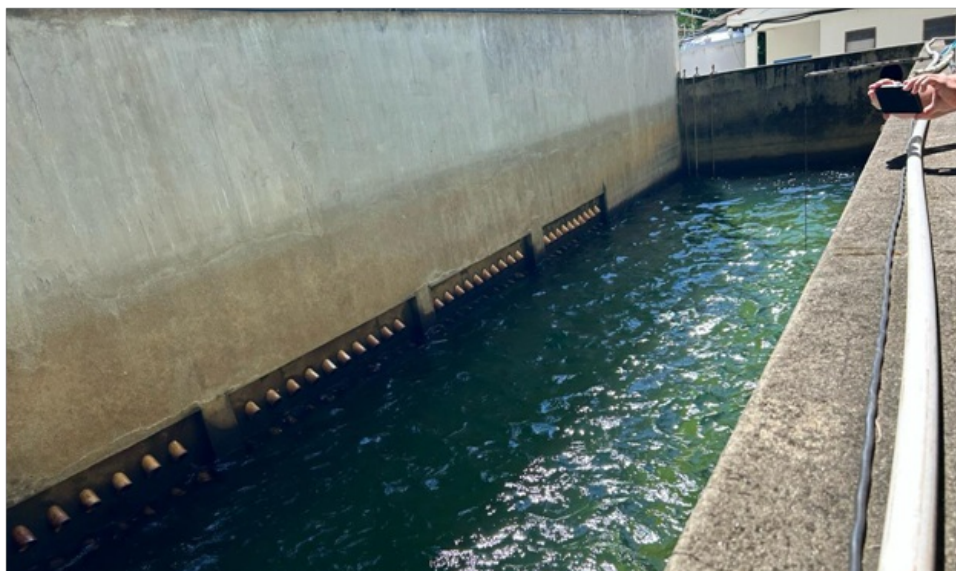
Foto 14 – Tanque de contato

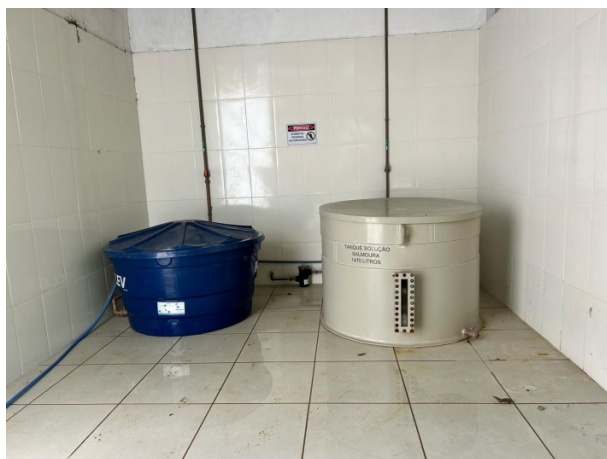
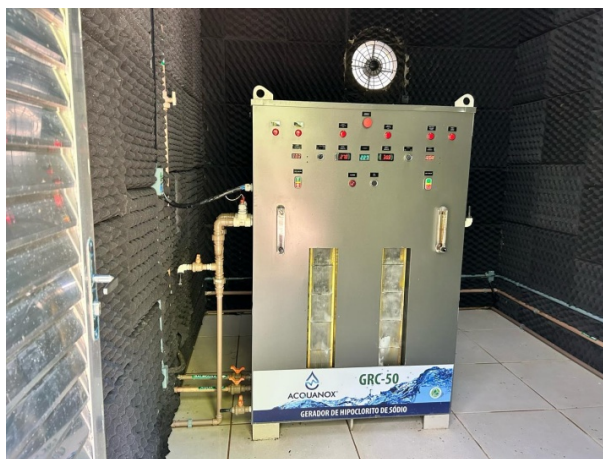
Fotos 15 e 16 - Sistema de produção do hipoclorito de sódio

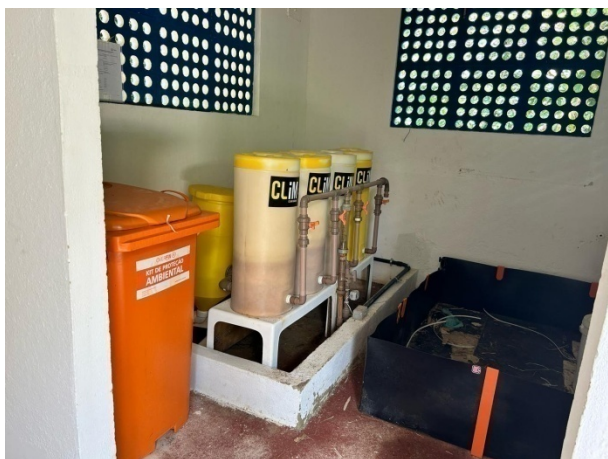
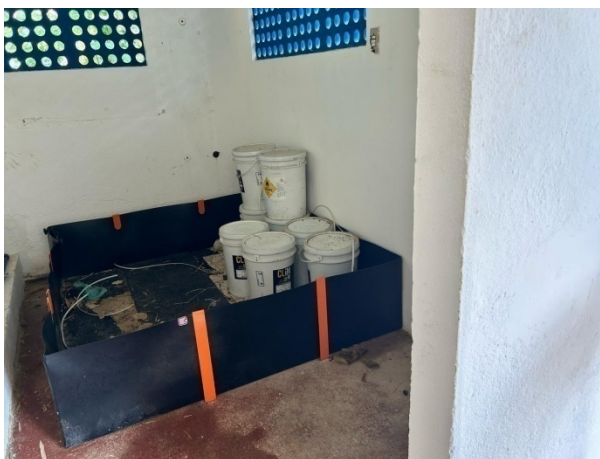
Fotos 17 e 18 - Sistema de aplicação do tricloro

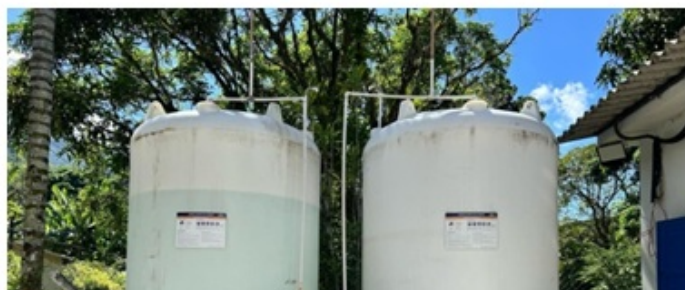
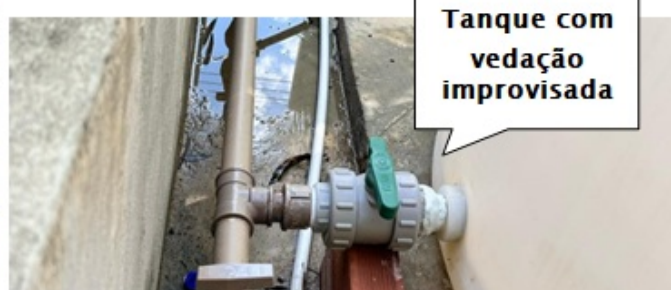
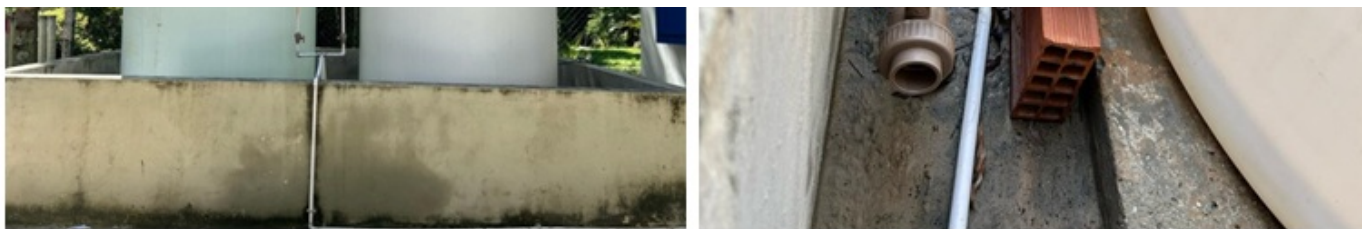
Existem dois tanques que armazenam aproximadamente 15 mil litros de hipoclorito de sódio e em um dos tanques observou-se uma vedação provisória em um dos registros para conter um possível vazamento.

Fotos 19 e 20 – Tanques de armazenamento de hipoclorito de sódio

- a) Tanque de armazenamento de hipoclorito de sódio com vedação provisória;
- b) Cerca ao redor do local com partes abertas.

- a) Providenciar a substituição do registro do tanque de armazenamento de hipoclorito de sódio;
- b) Reparar a cerca que isola o local nos locais onde há vulnerabilidade.

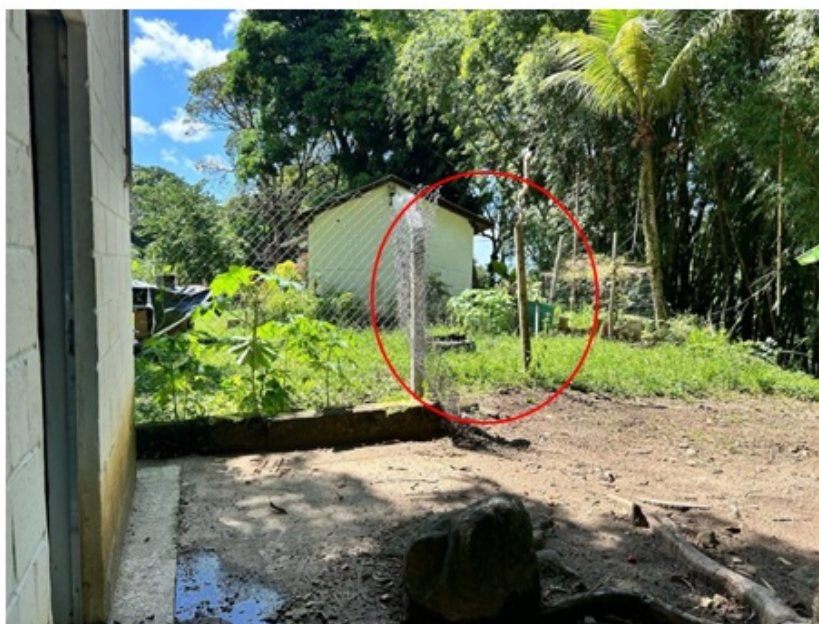
A cerca existente ao redor da unidade possui partes vulneráveis que facilitam o acesso de pessoas não autorizadas.

Foto 21 – Cerca da unidade com partes abertas

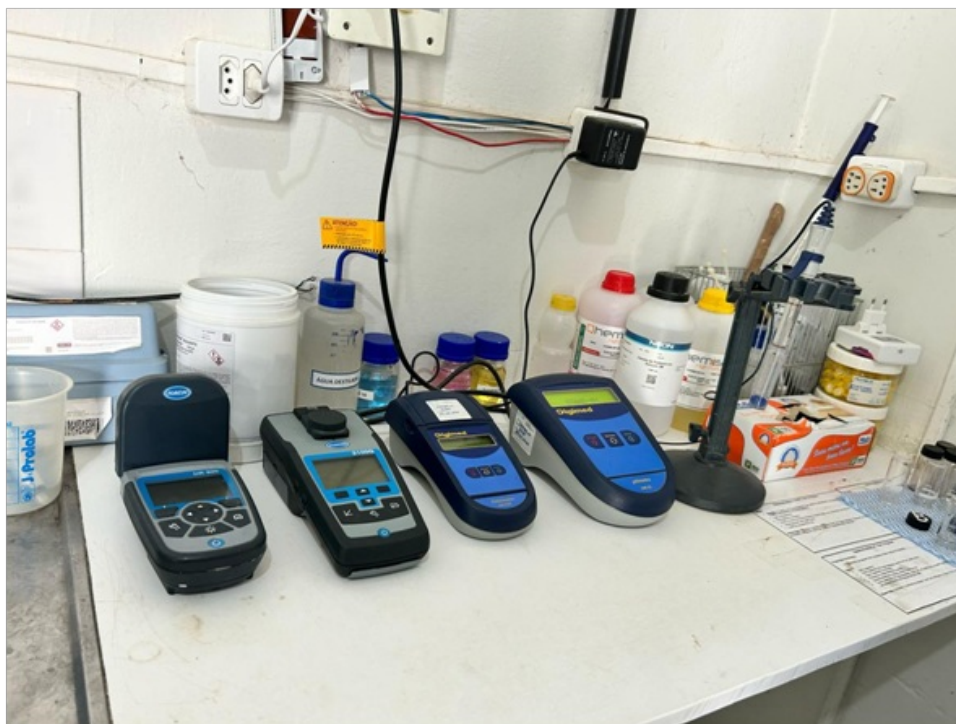
Foto 22 – Equipamentos das análises laboratoriais

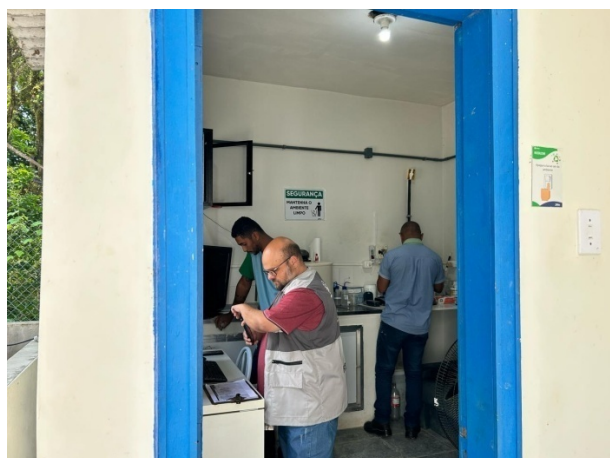
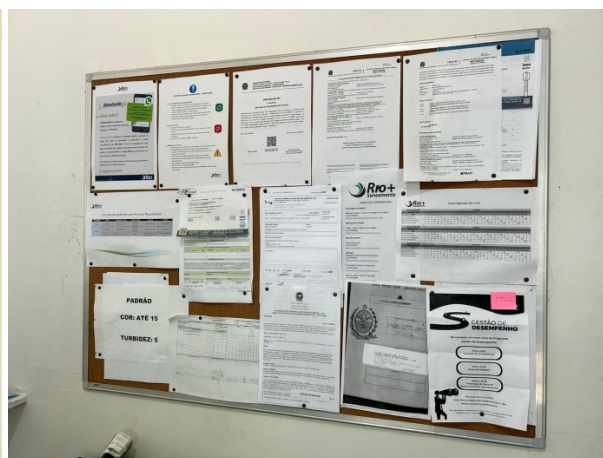
Fotos 23 e 24 – Laboratório operacional da unidade e mural de licenças e documentos do empreendimento

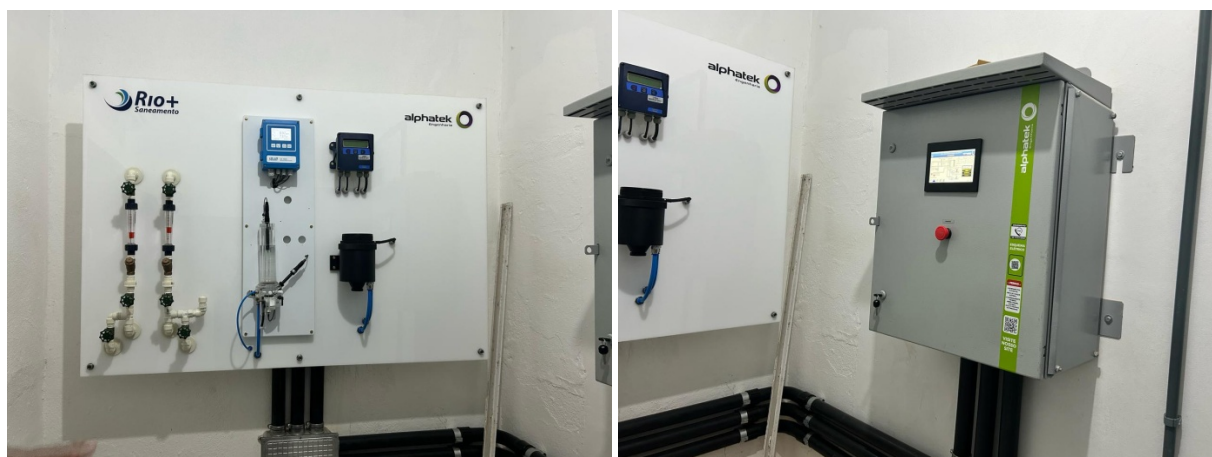
Fotos 26 e 27 – Painéis em fase de teste

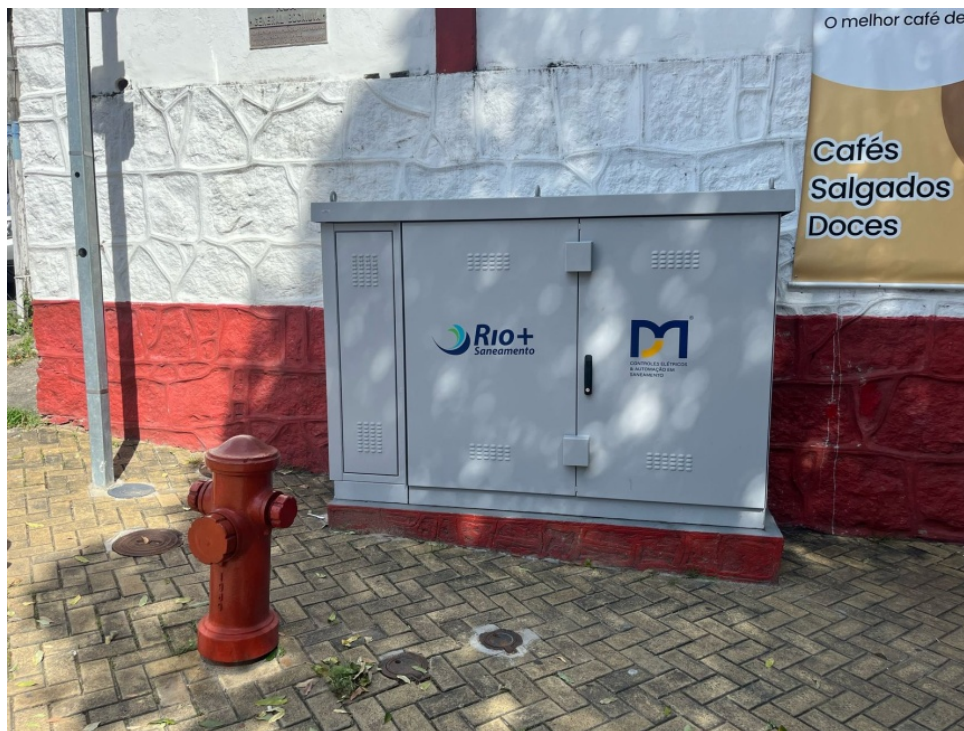
Foto 28 – Visualização da EEAT Cemitério do tipo container

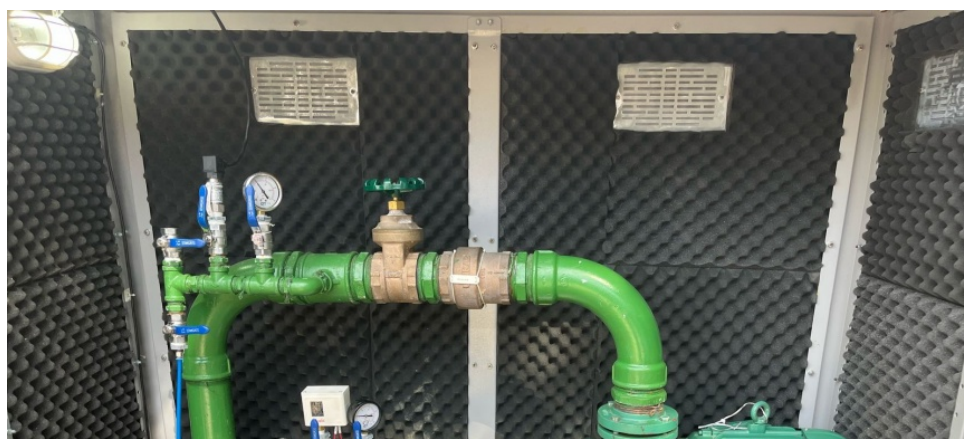
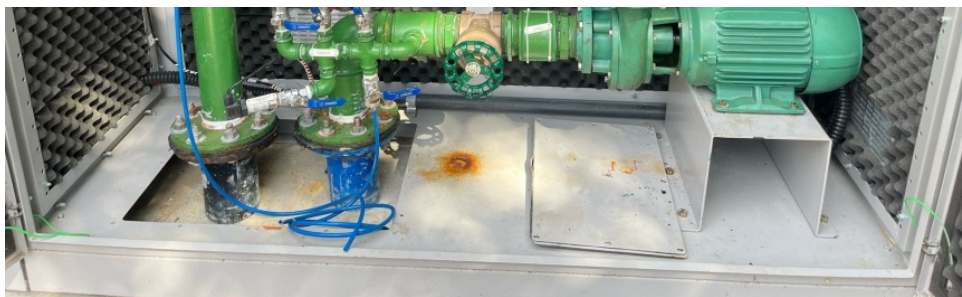
Foto 29 – Visualização interna da unidade e seus equipamentos

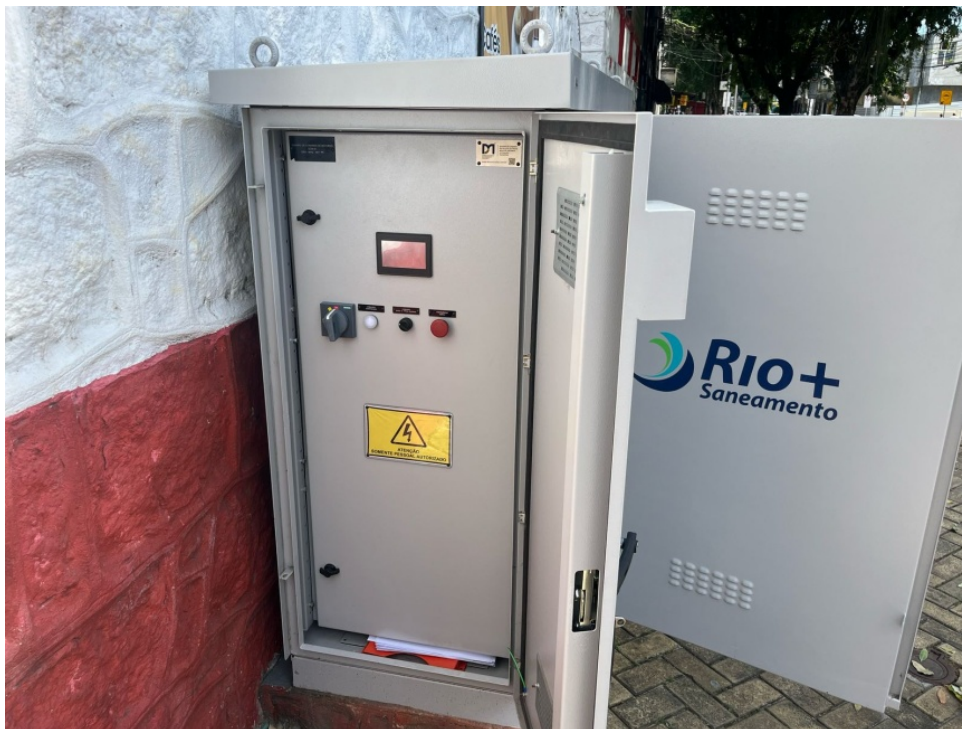
Foto 30 – Equipamentos elétricos com as devidas sinalizações de risco

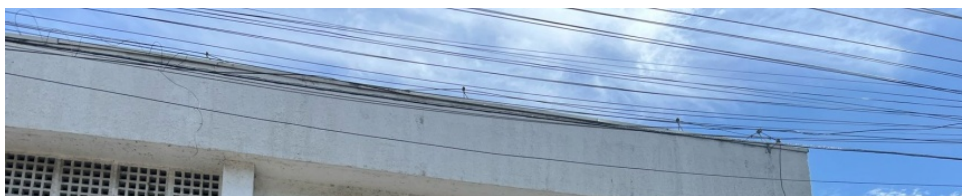
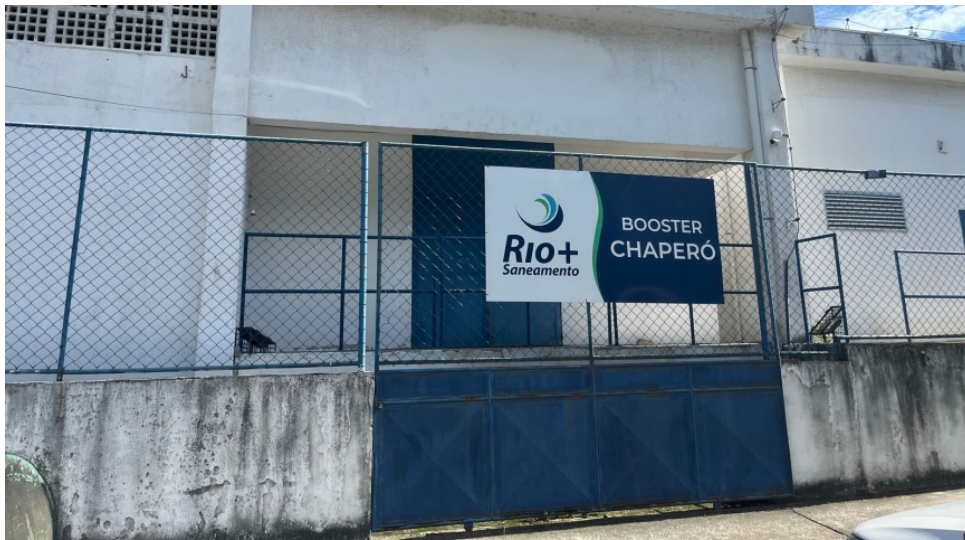
Foto 31 – Identificação da EEAT Chaperó

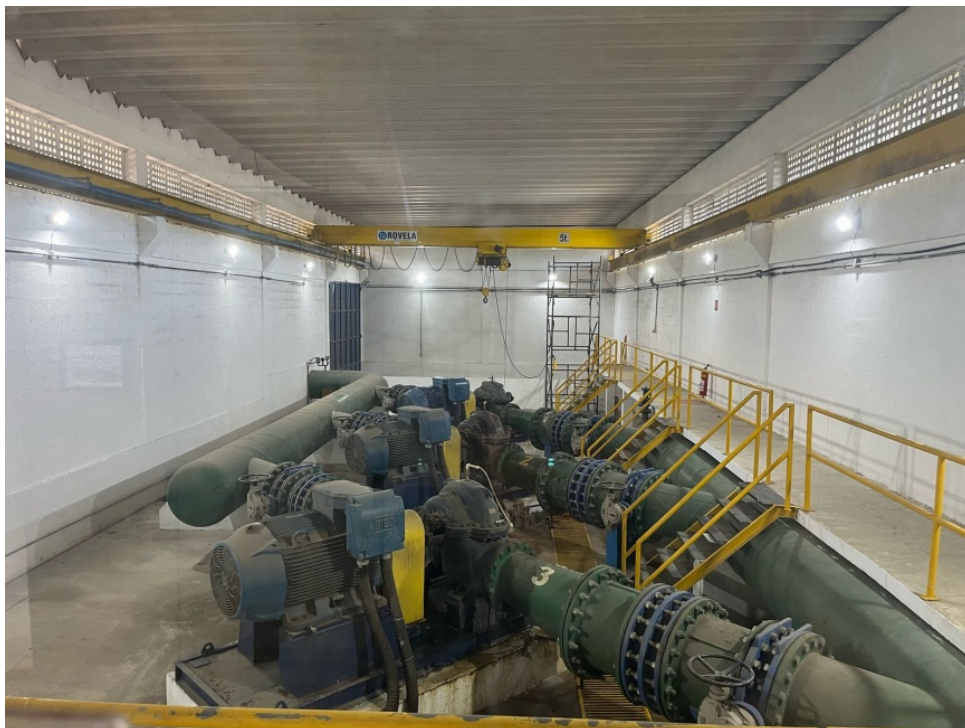
Foto 32 – Visualização interna dos conjuntos motobombas da unidade

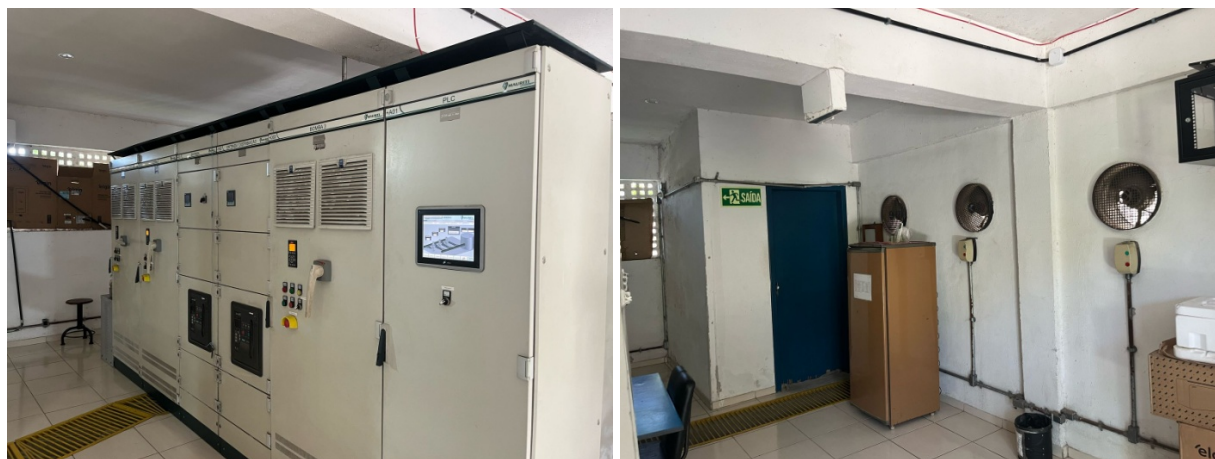
Fotos 33 e 34 – Painéis de automação e outras instalações da unidade

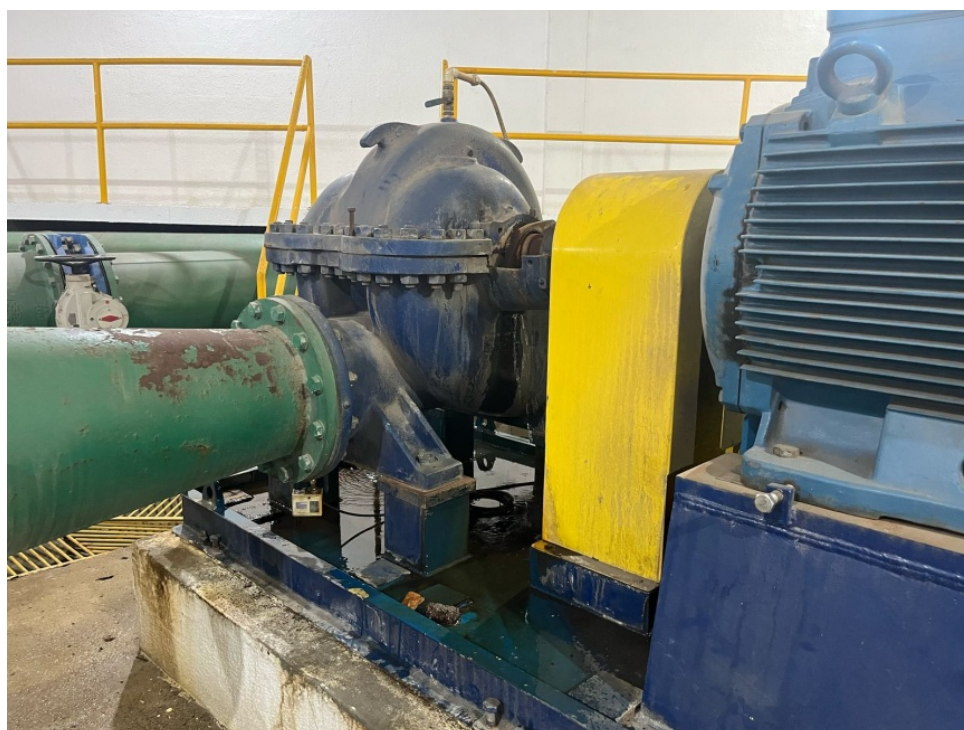
Observou-se alguns vazamentos em um dos conjuntos motobomba.

Foto 35 – Identificação de vazamento em um dos conjuntos motobombas

a) Vazamento em um dos conjuntos Motobombas.

- a) Providenciar o reparo do vazamento identificado.

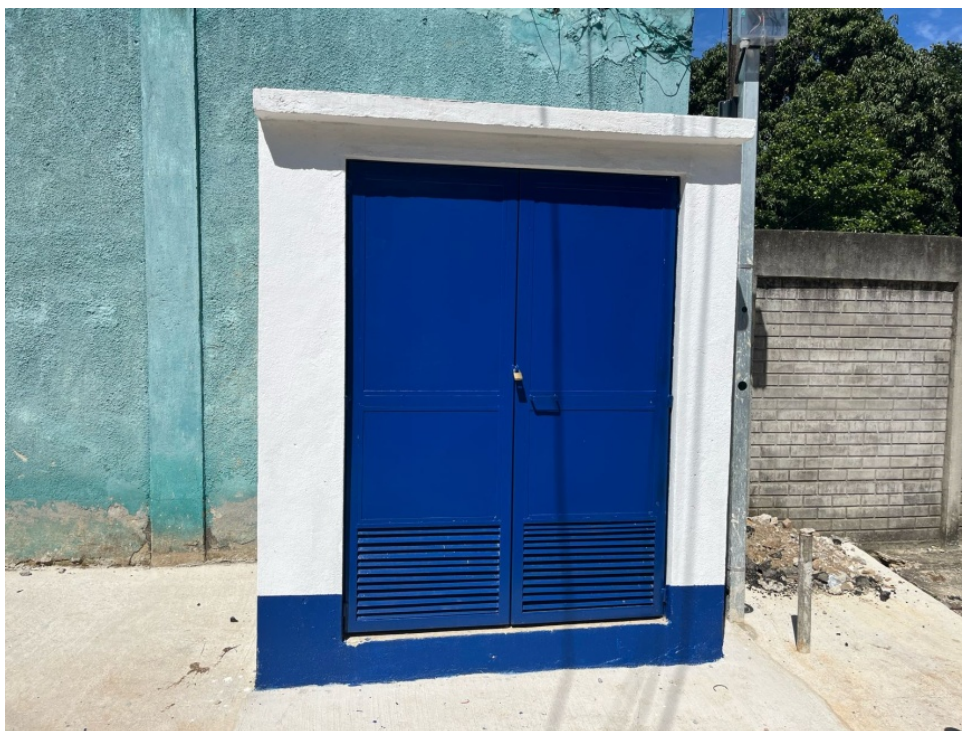
Foto 36 – Visualização da parte externa da unidade sem identificação

- a) Falta de identificação da unidade;
- b) Falta de sinalização de risco no painel de automação.

- a) Providenciar a identificação da unidade;
- b) Providenciar sinalização de risco no painel de automação.

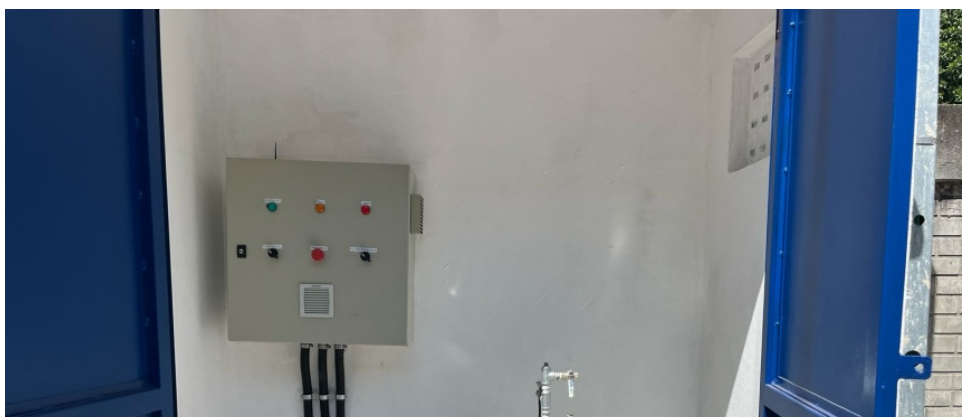
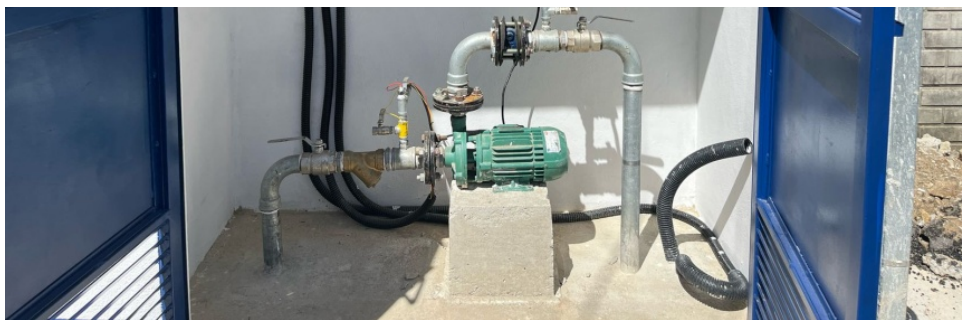
A unidade conta com uma bomba de 3 CV e é automatizada, porém seu painel de automação não possui sinalização de risco.

Foto 37 – Visualização da parte interna da unidade e falta de sinalização de risco no painel de automação

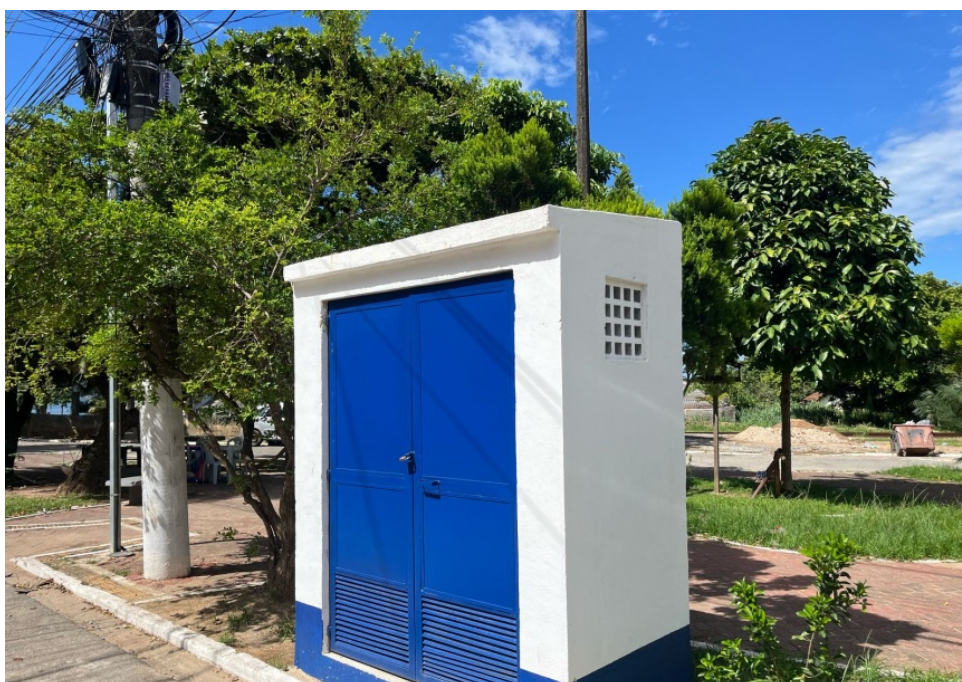
Foto 38 – Visualização da parte externa da unidade sem identificação

- a) Falta de identificação da unidade;
- b) Falta de sinalização de risco no painel de automação.

- a) Providenciar a identificação da unidade;
- b) Providenciar sinalização de risco no painel de automação.

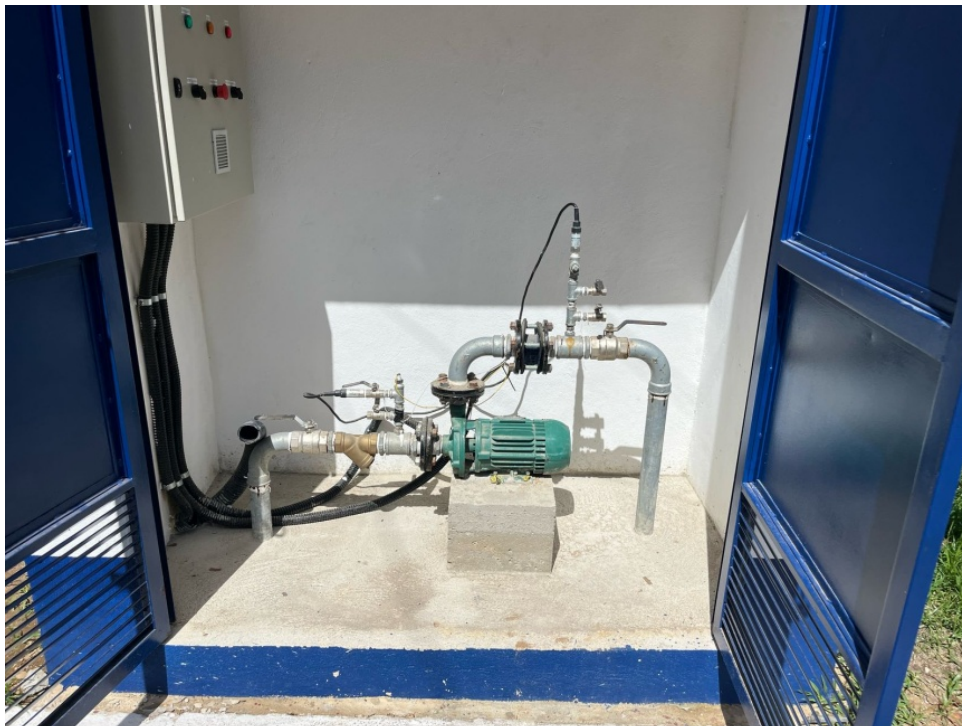
Foto 39 – Visualização da parte interna da unidade

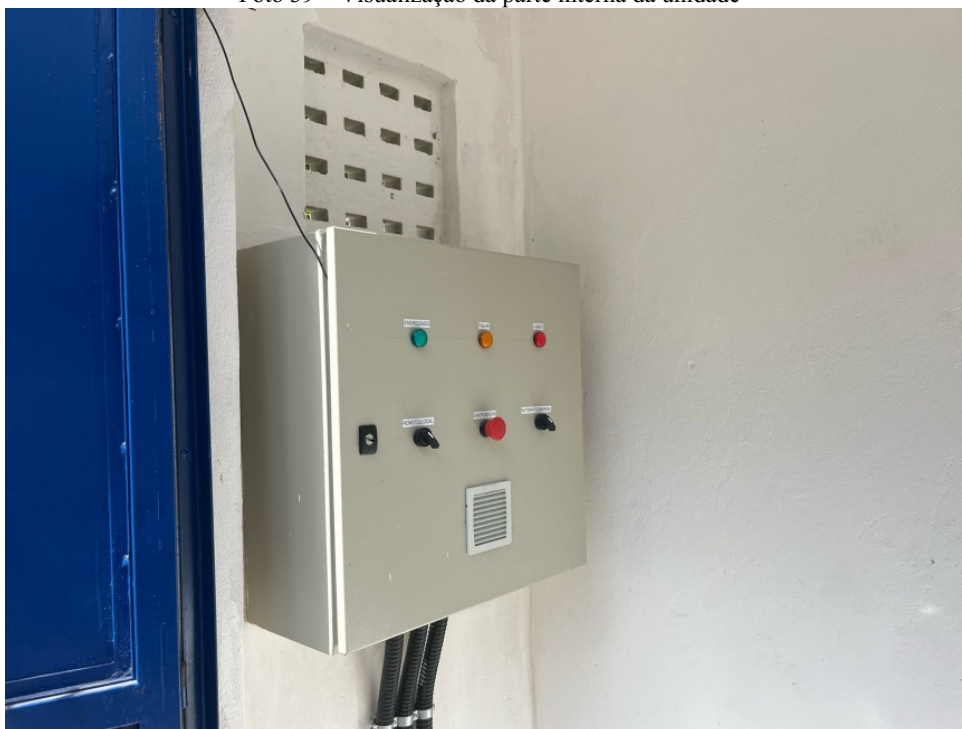
Foto 40 – Pannel de automação sem sinalização de risco

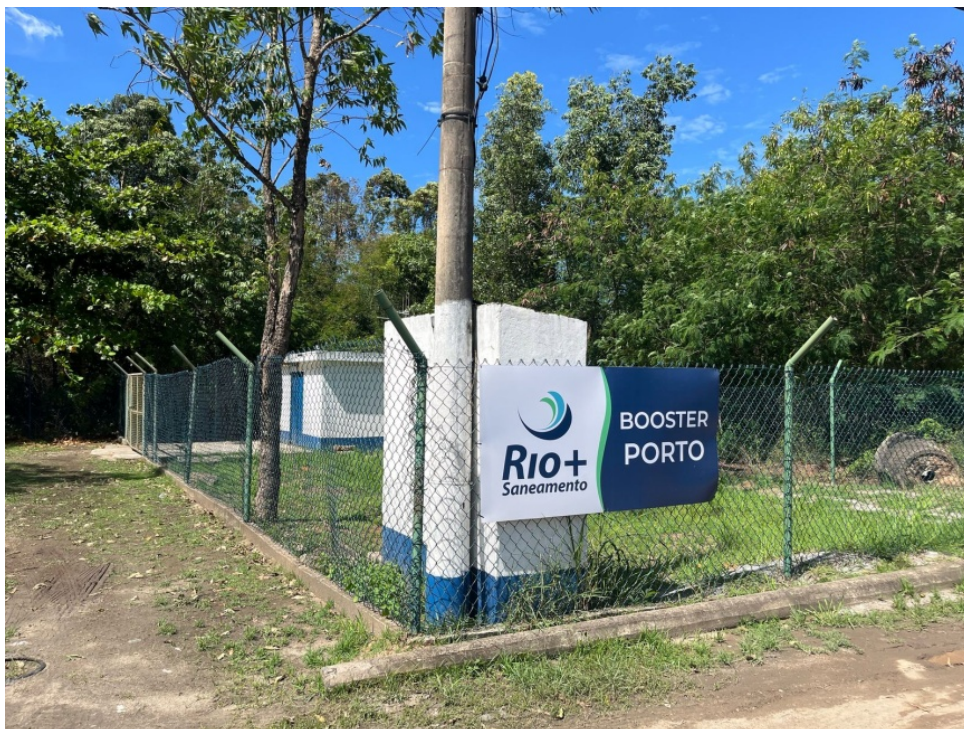
Foto 41 – Visualização da parte externa da unidade com identificação

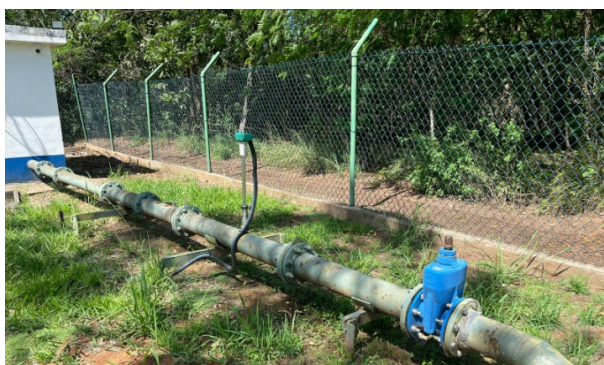
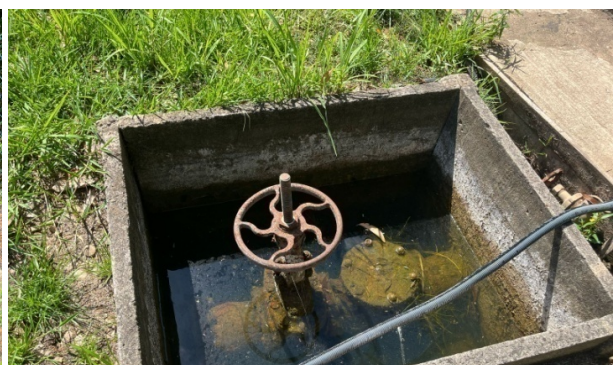
Fotos 42 e 43 – Equipamentos da parte externa

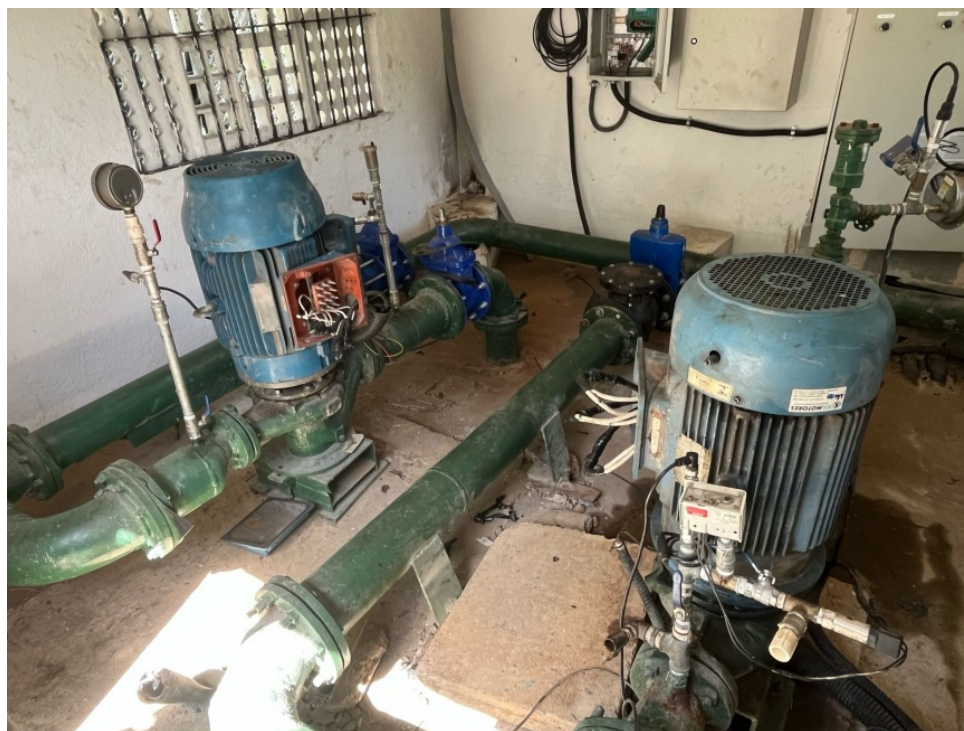
Foto 44 – Visualização da parte interna da unidade com visualização dos conjuntos motobombas

- a) Falta de sinalização de risco nos painéis de automação e elétricos;
- b) Falta de manutenção da parte interna do abrigo da unidade.

- a) Providenciar sinalização de risco nos painéis de automação e elétricos;
- b) Providenciar reforma do abrigo da unidade e organização da disposição dos itens presentes no abrigo.
