## **RELATÓRIO DE FISCALIZAÇÃO AGENERSA/CASAN Nº 046/2025**

| <b>UNIDADE/OBRA FISCALIZADA</b> | Sede; Captação superficial – Rio Mazomba; U.T. Mazomba; EEAT Cemitério; EEAT Chaperó; EEAT Reverendo; EEAT Cynthia Costa; EEAT Porto e EEAT Tupy (Ilha da Madeira) | | |
| <b>OBJETIVO DA FISCALIZAÇÃO</b> | Verificar SAA de Itaguaí | | |
| <b>PERÍODO DE FISCALIZAÇÃO</b> | 08 e 09/04/2025 | | |

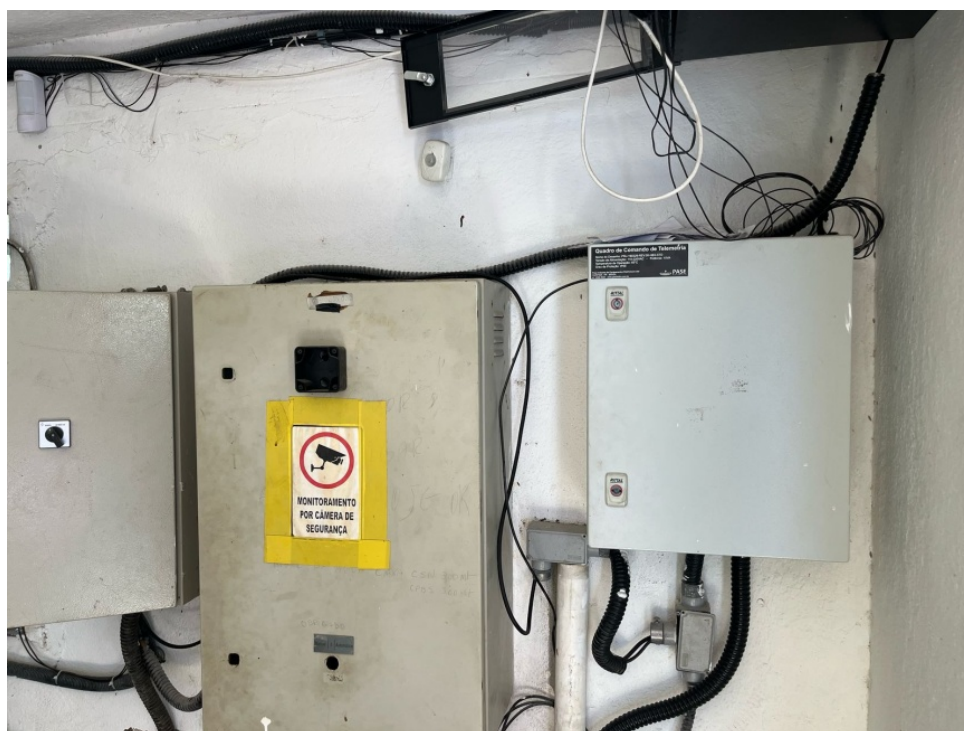
Foto 45 – Visualização dos painéis elétrico e de automação sem sinalização de risco

- a) Falta de sinalização de risco nos painéis de automação e elétricos;
- b) Falta de manutenção da parte interna do abrigo da unidade.

- a) Providenciar sinalização de risco nos painéis de automação e elétricos;
- b) Providenciar reforma do abrigo da unidade e organização da disposição dos itens presentes no abrigo.

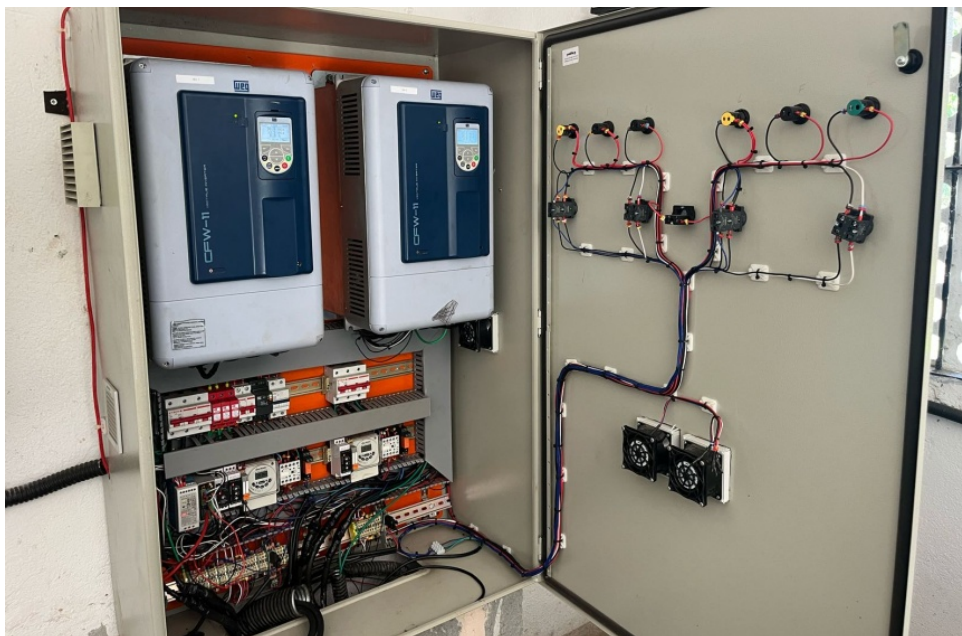
Foto 46 – Visualização interna do painel de automação

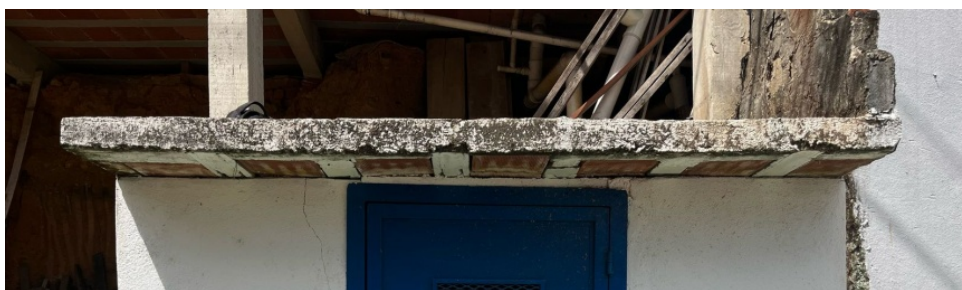
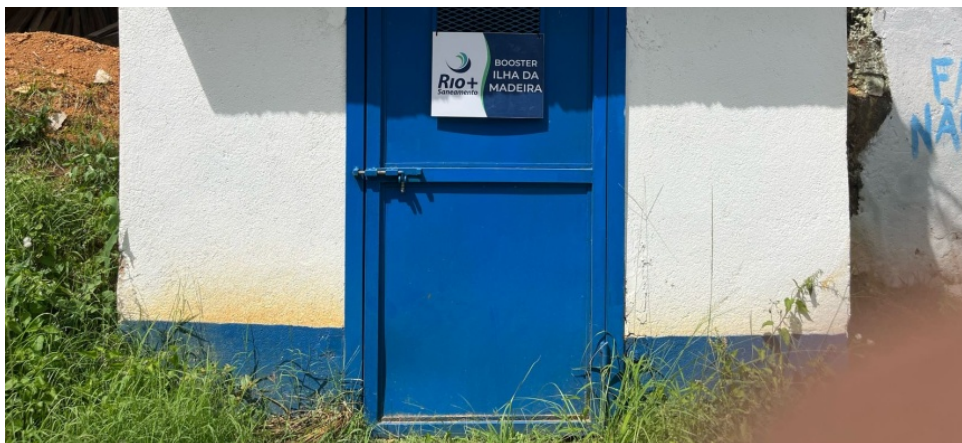
A unidade é de fácil acesso localizada na Rua Tupy, esquina com Estr. do Contorno, está identificada e existe abrigo do tipo alvenaria para o conjunto de motobomba, porém não conta com cadeado no portão e foi informado pelo técnico que moradores violam o mesmo para ligar e desligarem a motobomba por conta própria.

Foto 47 – Visualização da parte externa da unidade com identificação

- a) Falta de dispositivos que impeçam a entrada de pessoas não autorizadas.

- a) Reforçar a segurança da unidade para que só possa ser acessada por pessoas autorizadas.

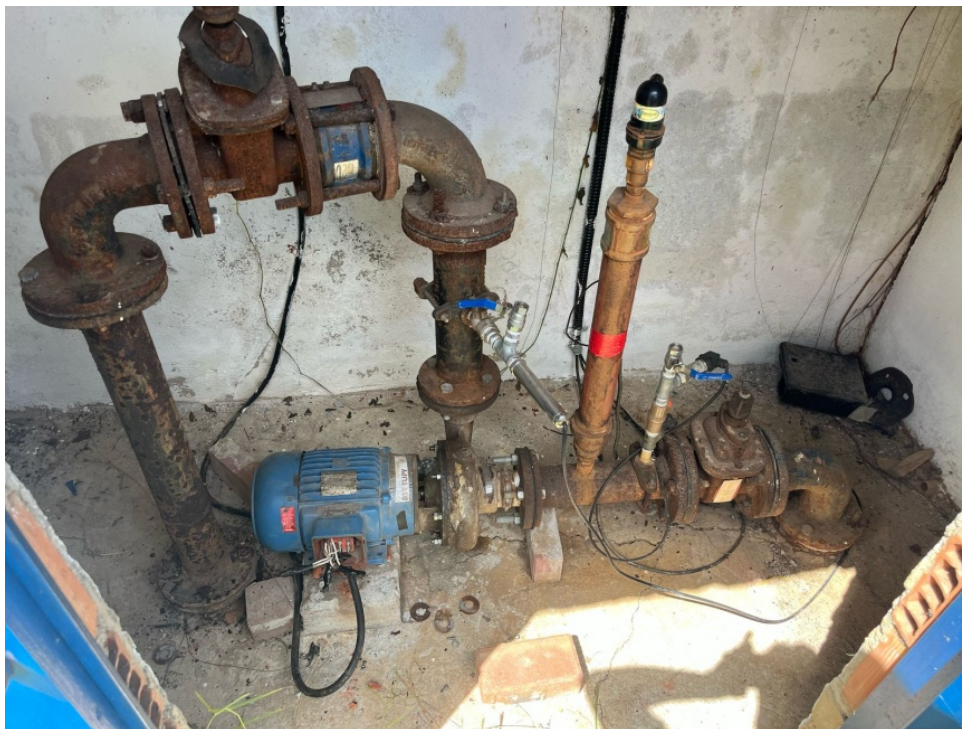
Foto 48 – Visualização da parte interna da unidade e equipamentos instalados
