RELATÓRIO DE FISCALIZAÇÃO

| 1 - RF AGENERSA/CASAN Nº 051/2025 | | RF - Emergencial ( ) Programado (P) À Distância ( ) | |
| 2 – Data da Fiscalização:<br>18/03/2025 e 19/03/2025 | 3 – Empresa Fiscalizada:<br>CEDAE | 4 – CNPJ:<br>33.352.394/0001-04 | |
| 8 – OBJETIVO DA FISCALIZAÇÃO: Verificar Operação dos equipamentos - padrões aceitáveis. | | | |

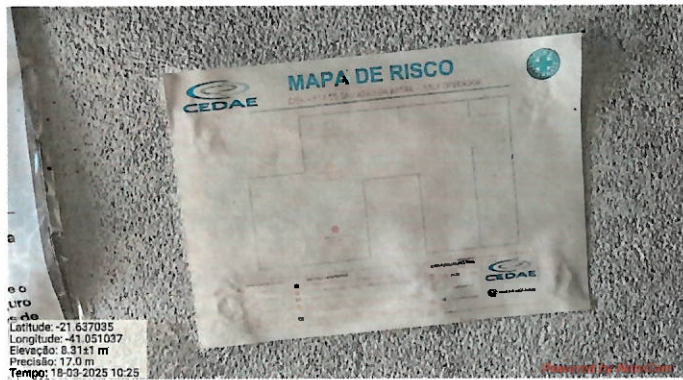
Constatou-se que os mapas de risco estão fixados em diferentes ambientes da estação; no entanto, encontram-se apagados e pouco legíveis, o que prejudica a orientação dos colaboradores em relação aos procedimentos de segurança.

Foto 7: Mapa de risco apagado e pouco legível.

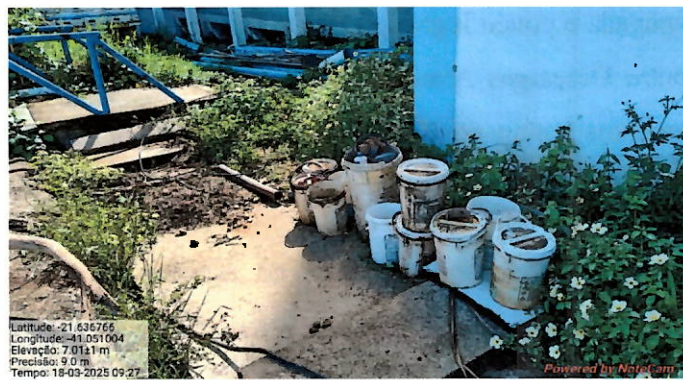
Em adição, foi verificado que existem materiais e bens inservíveis armazenados de maneira inadequada em diversos pontos da ETA, o que pode comprometer a organização e a segurança do ambiente. Cabe destacar que, segundo informações fornecidas pelos colaboradores, a ETA passará por uma reforma, o que poderá contribuir para melhorias nas condições da unidade.

Foto 9: Materiais e bens inservíveis armazenados de maneira inadequada.

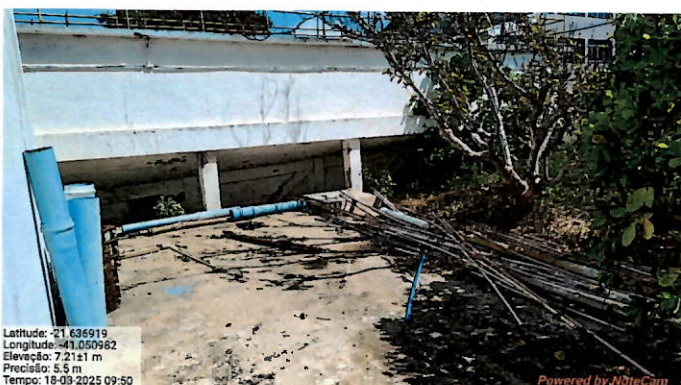
Foto 11: Materiais e bens inservíveis armazenados de maneira inadequada.

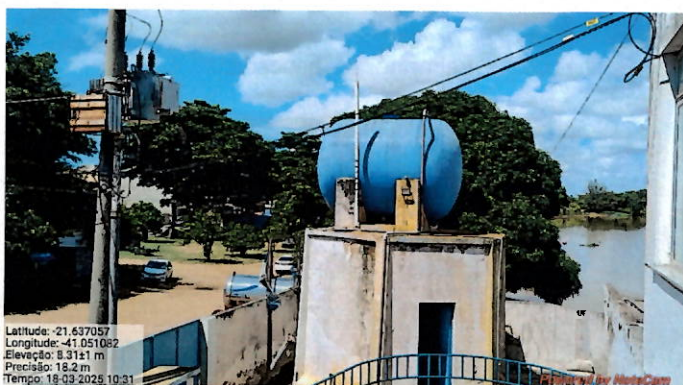
O sulfato de alumínio, utilizado na etapa de coagulação/floculação, é armazenado em sua forma concentrada em um tanque com capacidade de 15.000 litros. Existem ainda dois tanques de diluição de 1.000 litros cada, empregados para a preparação da solução. Após a diluição, o produto é transferido para outros dois tanques de armazenamento, também de 1.000 litros cada, localizados no piso superior da ETA. No entanto, não há bacia de contenção para nenhum dos tanques mencionados. Além disso, foi identificado vazamento do produto nos tanques de diluição e nos tanques de armazenamento do piso superior.

Foto 28: Tanque de armazenamento de Sulfato de Alumínio de 15.000 litros (ausência de bacia de contenção).

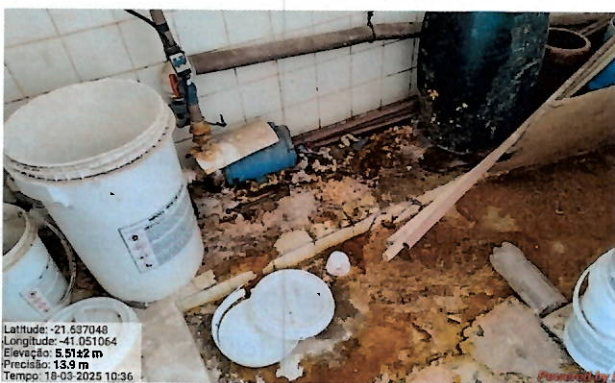
Foto 31: Vazamento do produto.

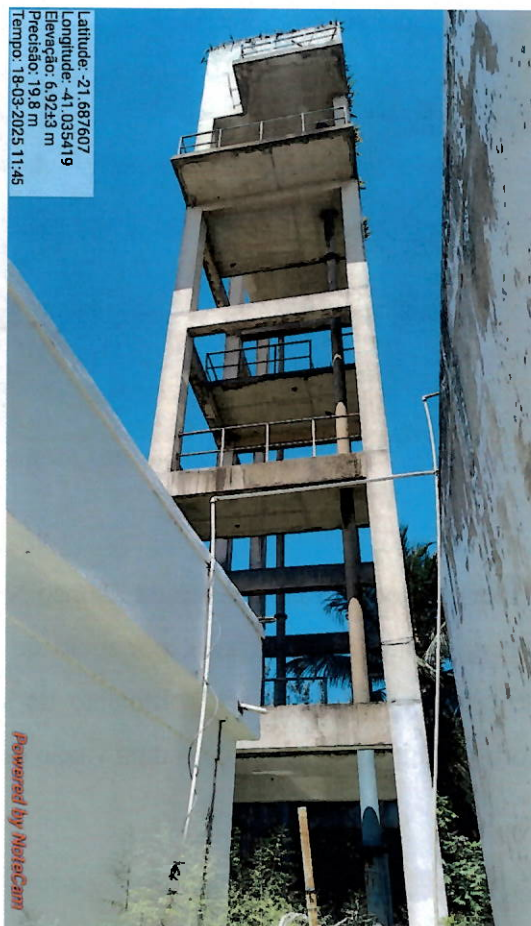
A UT possui um reservatório elevado com capacidade de 110 m<sup>3</sup>, o qual necessita de manutenção. O reservatório não dispõe de escada de acesso. Durante a vistoria, foi constatada a presença de materiais inservíveis armazenados de forma inadequada.

Foto 46: Reservatório de água tratada com capacidade de 110 m<sup>3</sup> (ausência de escada de acesso).

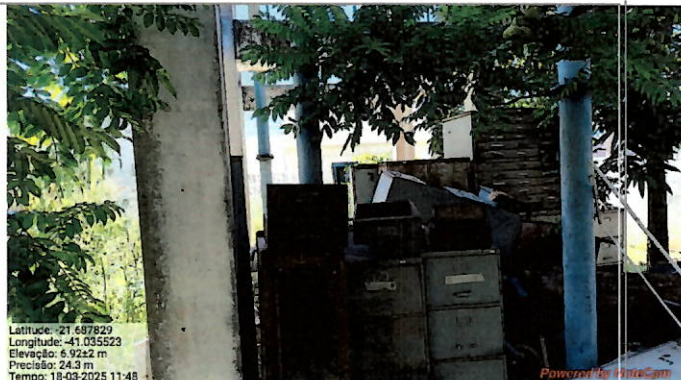
Foto 48: Armazenamento irregular de materiais inservíveis.

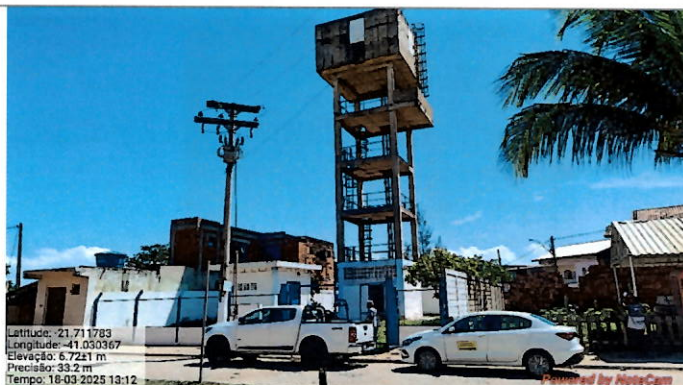
A Unidade de Tratamento (UT) Ilha está localizada na Avenida Afonso Nunes de Souza s/n, em Grussaí. A UT Ilha utiliza água proveniente de captação subterrânea, por meio de um poço, e realiza as etapas de desinfecção, com hipoclorito de cálcio e adição de ortopolifosfato de sódio para a remoção de ferro e manganês. No momento da vistoria, a unidade operava com uma vazão de tratamento de 17 L/s. A UT não possui placa de identificação.

Foto 51: UT Ilha (ausência de placa de identificação).

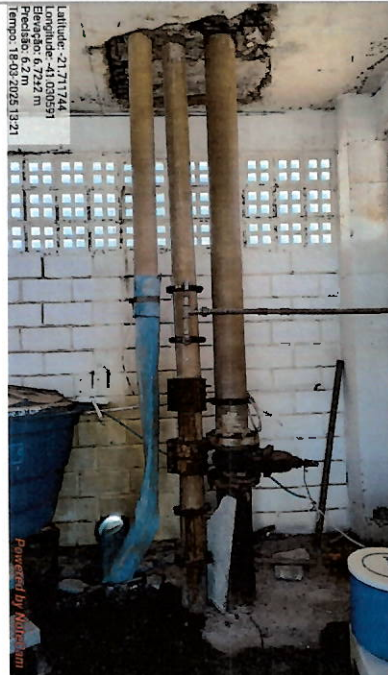
A Unidade de Tratamento dispõe de um reservatório elevado com capacidade de 110 m<sup>3</sup>, o qual apresenta necessidade de manutenção tanto em sua estrutura física quanto no sistema hidráulico. Durante a vistoria, foram observados sinais de corrosão nas tubulações e conexões, indicando a presença de ferrugem que pode comprometer a durabilidade e a segurança da estrutura. Além disso, verificaram-se emendas e conexões hidráulicas executadas de forma inadequada, o que pode acarretar vazamentos, perda de eficiência operacional e riscos à qualidade da água tratada.

Foto 56: Interior (necessidade de manutenção).

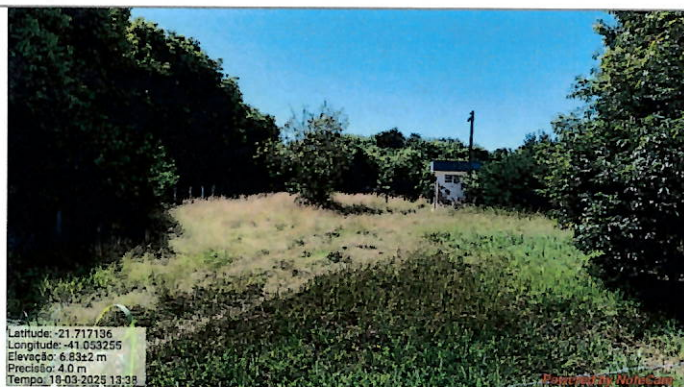
A Unidade de Tratamento (UT) Curva está localizada na Avenida Liberdade, s/n, em Grussaí. A unidade utiliza água proveniente de captação subterrânea, por meio de um poço, e realiza apenas a etapa de desinfecção, utilizando hipoclorito de cálcio. Embora exista um tanque destinado à diluição de ortopolifosfato de sódio, utilizado para a remoção de ferro e manganês, este se encontrava fora de operação. Segundo informações obtidas durante a vistoria, o uso do produto foi descontinuado por não ser mais considerado necessário. No momento da inspeção, a unidade operava com uma vazão de tratamento de 11 L/s. Verificou-se ainda que a UT não possui cercamento adequado, tampouco placa de identificação.

Foto 59: Entrada da UT Curva (ausência de cercamento adequado e placa de identificação).

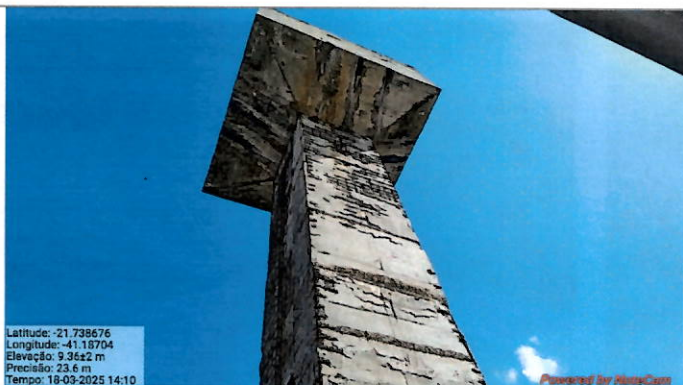
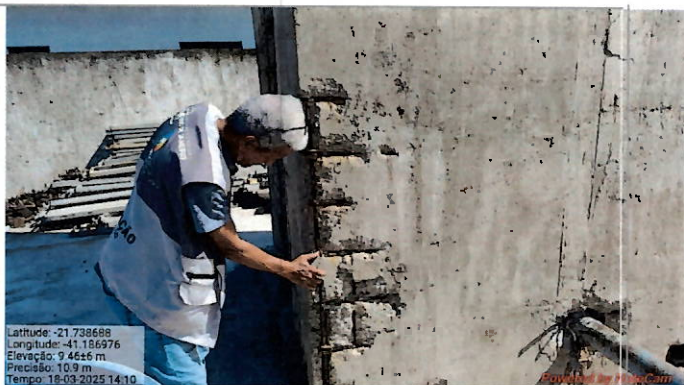
A Unidade de Tratamento conta com um reservatório elevado, cuja capacidade não foi informada, e que apresenta necessidade de manutenção estrutural. Conforme já mencionado, estão em andamento obras de melhoria.

Foto 83: Estrutura do reservatório necessitando de reforma.

Foto 84: Estrutura do reservatório necessitando de reforma.

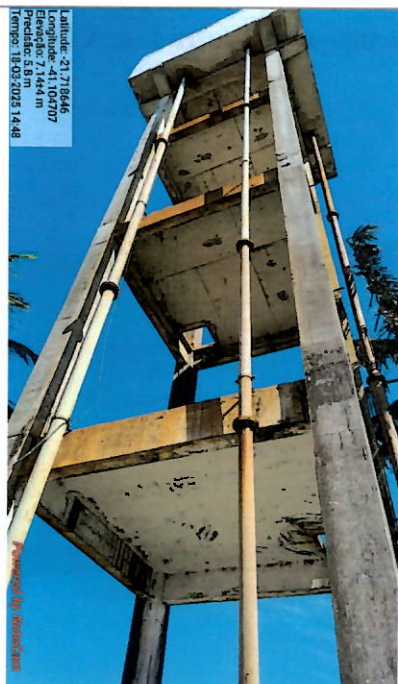
A UT possui um reservatório elevado com capacidade de 110 m<sup>3</sup>, o qual necessita de manutenção. O reservatório não dispõe de escadas de acesso entre os andares e nem guarda corpo. A escada de acesso ao primeiro andar não possui guarda-corpo. Durante a vistoria, foram observados sinais de corrosão nas tubulações e na escada, indicando a presença de ferrugem que pode comprometer a durabilidade e a segurança da estrutura.

Foto 93: Vista externa do reservatório (ausência de escadas e guarda-corpos).

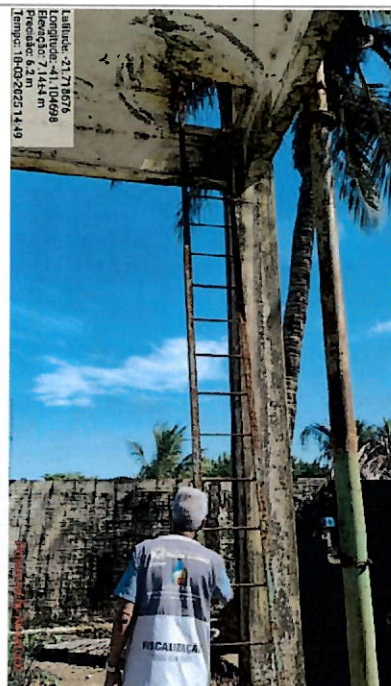
Foto 94: Escada com sinais de corrosão e sem guarda-corpo.

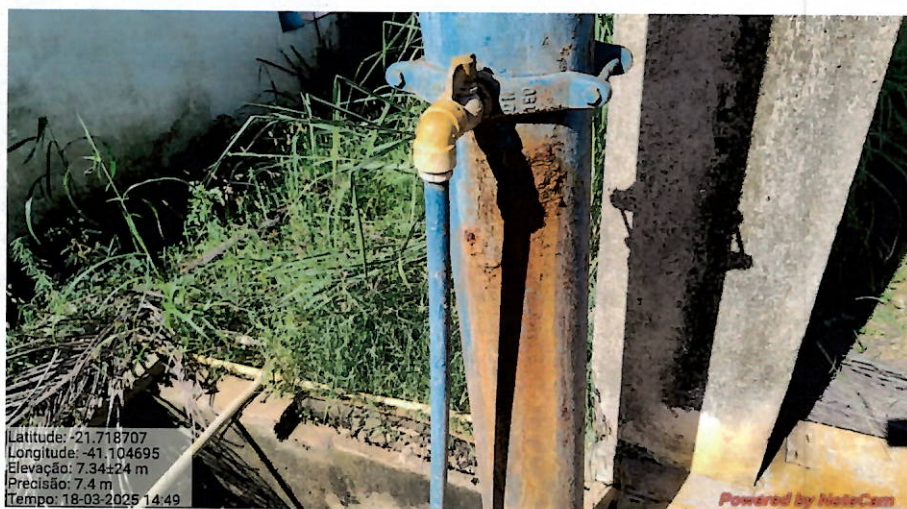
Foto 95: Tubulação com sinais de corrosão.

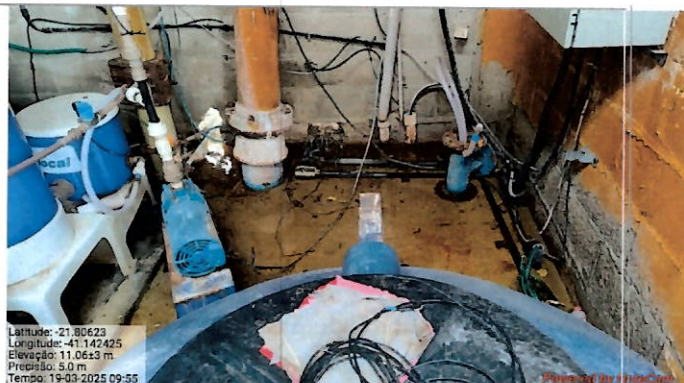
Foto 103: Fiação exposta em área alagada.

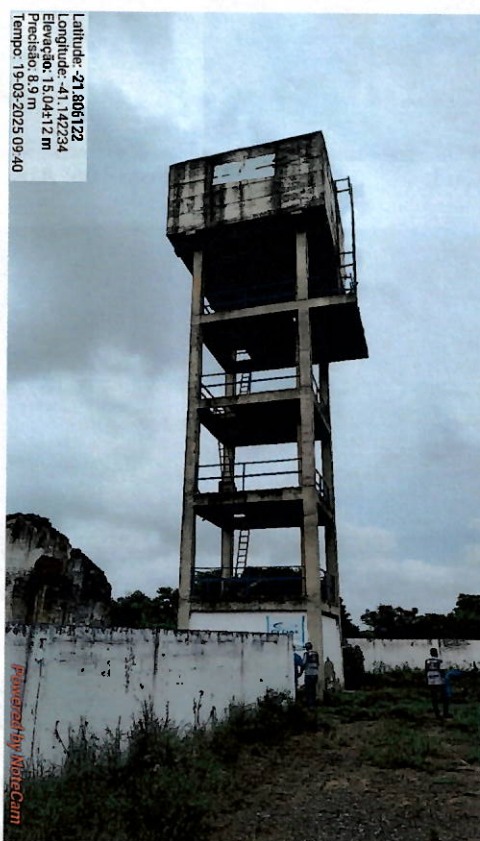
A UT possui um reservatório elevado com capacidade de 110 m<sup>3</sup>, o qual necessita de recuperação estrutural. Não há escada de acesso ao primeiro piso. Durante a vistoria foi constatado vazamento de água de origem não identificada. Segundo informações pode ser do ladrão do reservatório.

Foto 104: Vista do reservatório.

- s) Providenciar eliminação do vazamento de água do reservatório da UT Pipeiras/Palacete;
- t) Providenciar cercamento adequado e identificação da UT Barra do Açu I;
- u) Providenciar recuperação estrutural do reservatório da UT Barra do Açu I incluindo a instalação de escadas adequadas entre os andares e guarda-corpos;
- v) Providenciar cercamento adequado e identificação da UT Barra do Açu II;
- w) Providenciar e instalar tampa adequada e devidamente fixada no quadro elétrico da UT Barra do Açu II;
- x) Providenciar reparo/substituição do medidor de pressão da UT Barra do Açu II;
- y) Implantar Sistema de Proteção contra Descargas Atmosféricas (SPDA) em todos os reservatórios que ainda não estiverem equipados com esse sistema.

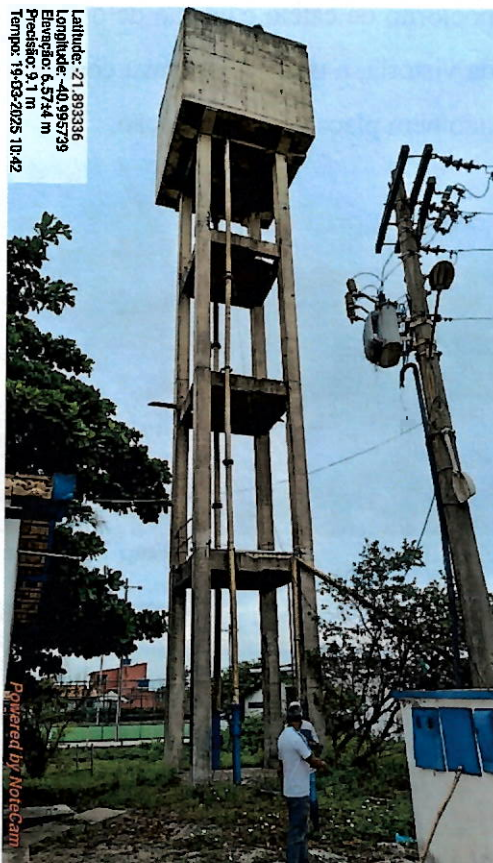
A UT possui um reservatório elevado com capacidade de 110 m<sup>3</sup>, o qual necessita de recuperação estrutural. Não há escadas de acesso à parte superior do reservatório, nem guarda corpo.

Foto 111: Vista do reservatório.

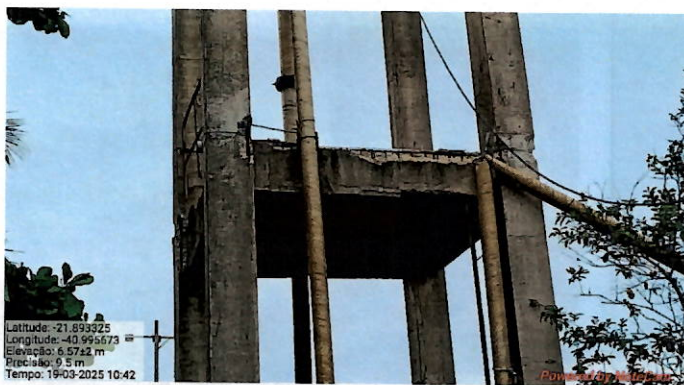
Foto 112: ausência de escada e guarda-corpo.

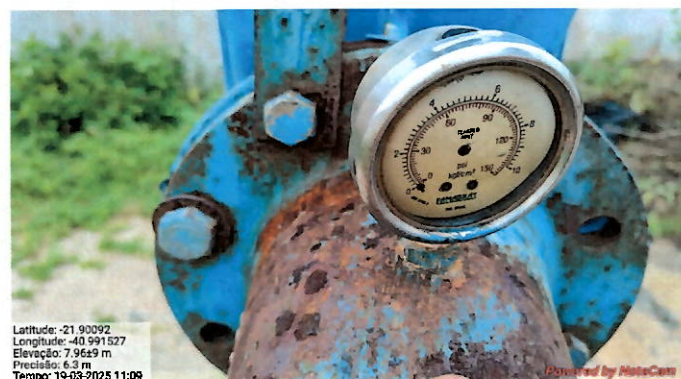
Foto 118: Medidor de pressão (danificado).
