Agência Reguladora de Energia e Saneamento Básico do Estado do Rio de Janeiro

## **RELATÓRIO DE FISCALIZAÇÃO AGENERSA/CASAN Nº 053/2025**

| <b>ENDEREÇO DA UNIDADE/OBRA FISCALIZADA</b> | Rua Sargento Coriolano – Campo Grande/RJ | | |
| <b>OBJETIVO DA FISCALIZAÇÃO</b> | Verificar falta de abastecimento de água | | |

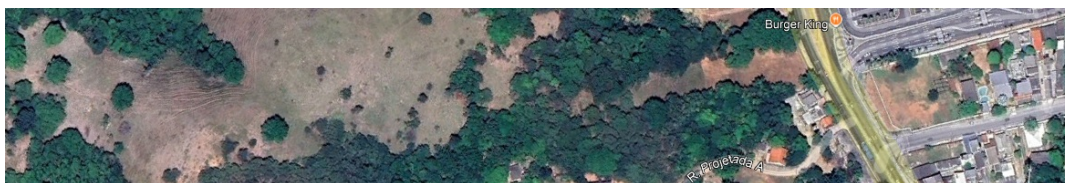
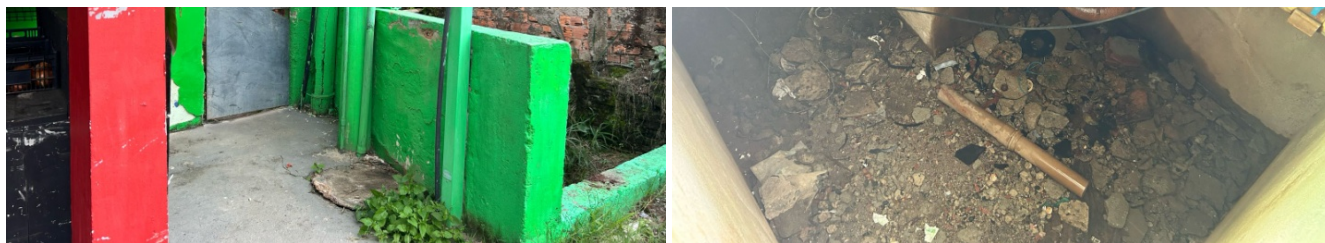
Foto 1 e 2 – EEAT instalada no início do logradouro

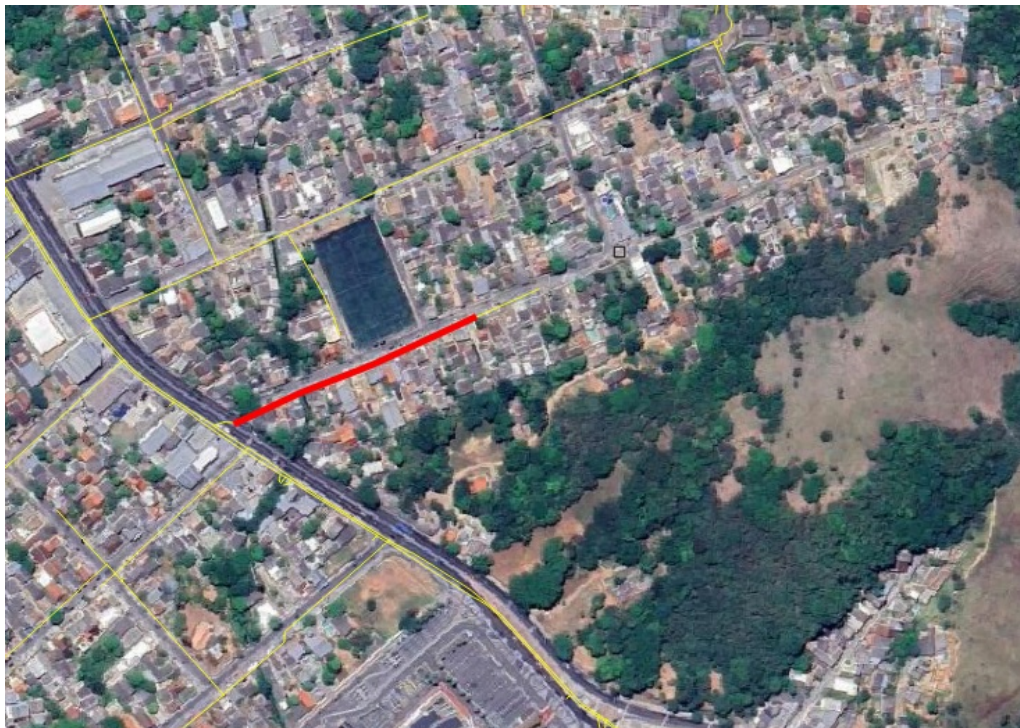
A seguir temos a ilustração do cadastro de rede oficial do logradouro, que abrange aproximadamente metade da rua (parte plana). Conforme consta a rede é feita de ferro fundido e possui diâmetro de 75 mm (parte em vermelho) e posteriormente (continuação em amarelo) há uma redução para 50 mm.

Figura 2 – Cadastro de rede da Rua Sargento Coriolano

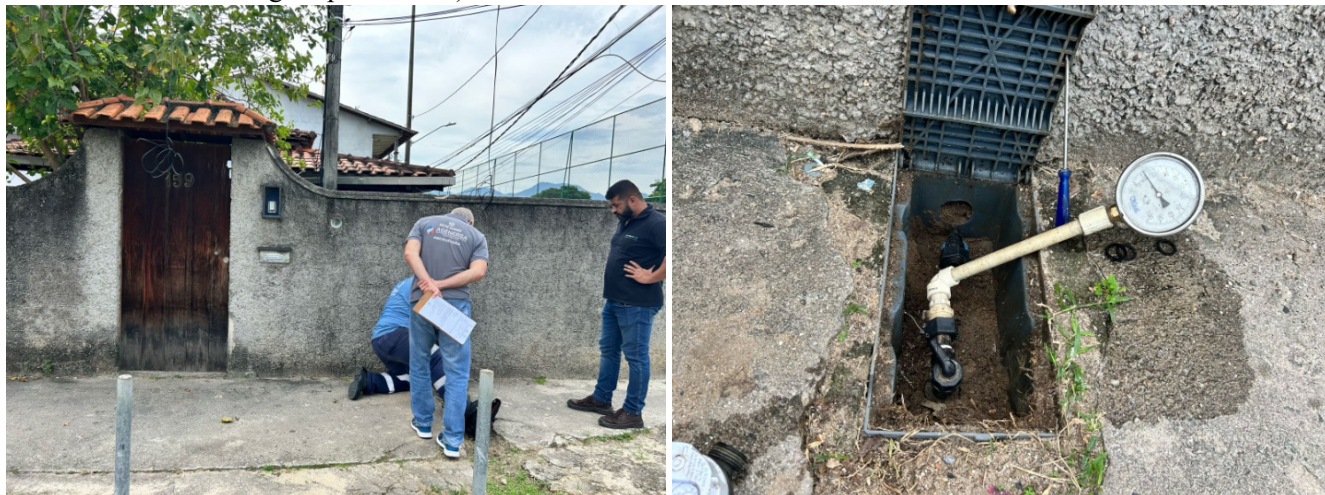
ü **Imóvel nº 159 (parte plana do logradouro):** Pressão aferida de 12 mca (foi informado pelo supervisor que este imóvel não é abrangido pela EEAT).

Foto 3 e 4 – Medição de pressão no imóvel nº 159

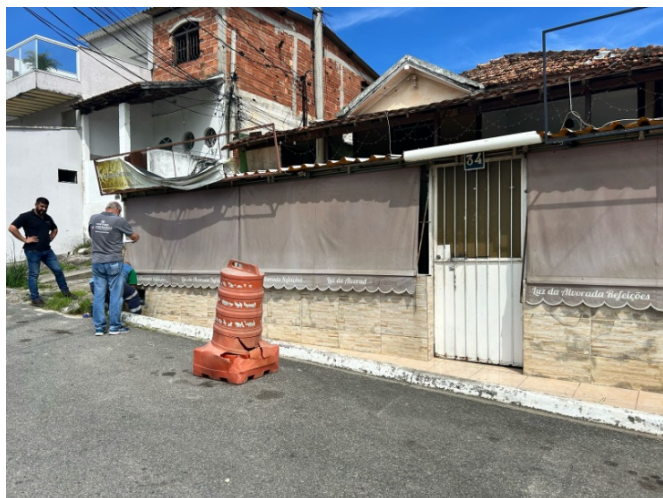
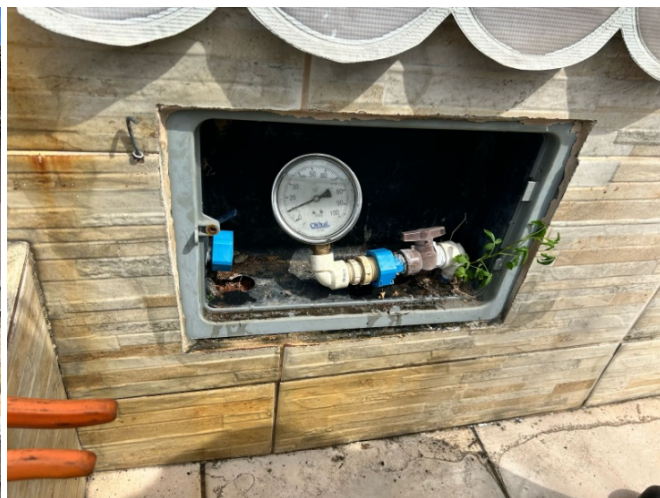
ü **Imóvel nº 34 (parte plana do logradouro):** Pressão aferida de 10 mca (foi informado pelo supervisor que este imóvel

não é abrangido pela EEAT).

Foto 5 e 6 – Medição de pressão no imóvel nº 34

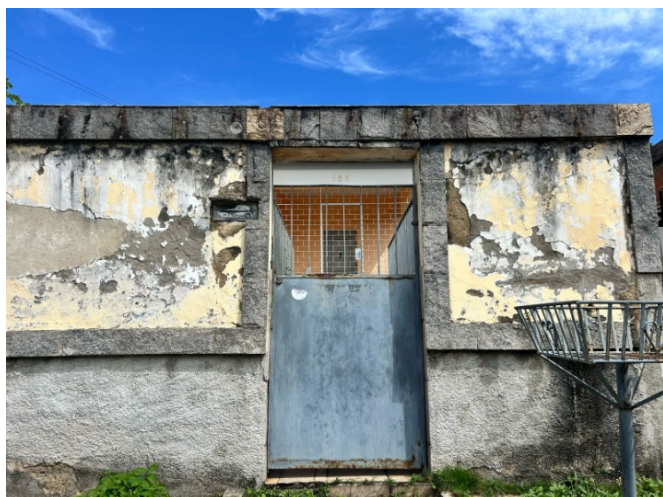
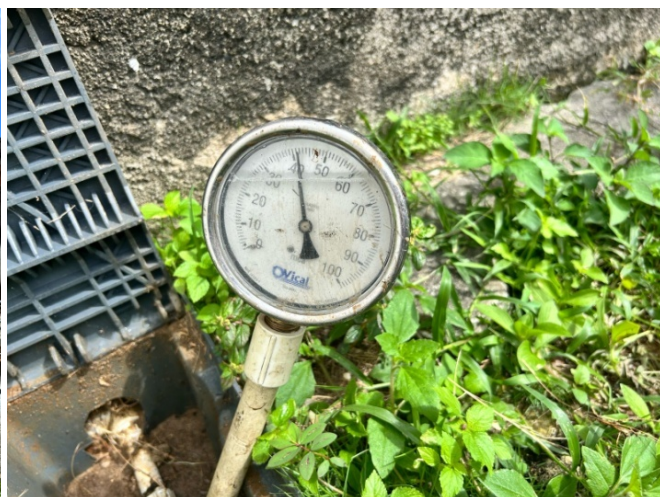
ü **Imóvel nº 156 (parte do logradouro que começa a aumentar a cota) :** Pressão aferida de 40 mca (foi informado pelo supervisor que a partir deste imóvel começa a influência da EEAT).

Foto 7 e 8 – Medição de pressão no imóvel nº 156

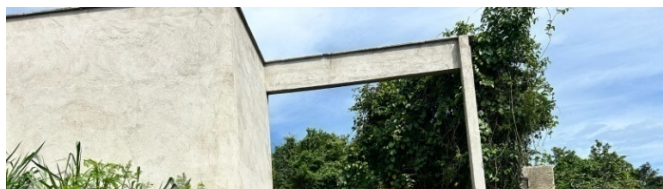
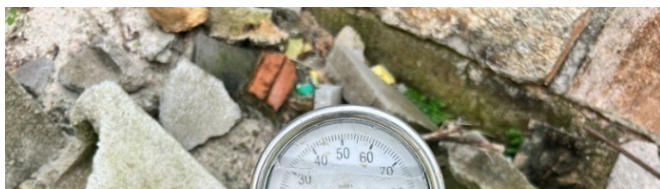
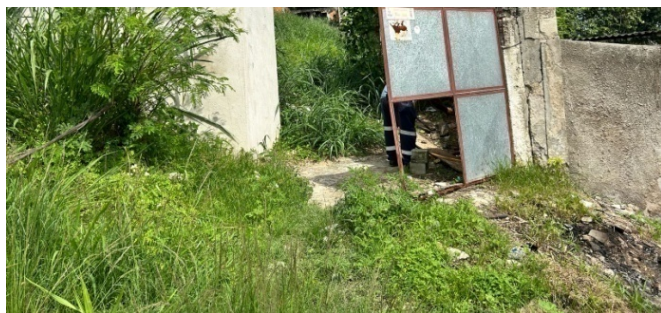
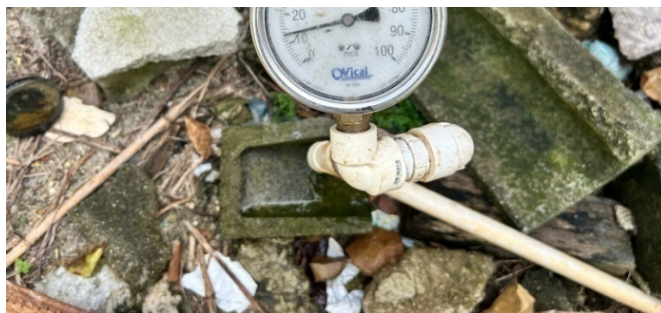
ü **Imóvel nº 476 (parte elevada do logradouro):** Pressão aferida de 13 mca (imóvel não possui rede oficial).

Foto 8 e 9 – Medição de pressão no imóvel nº 476

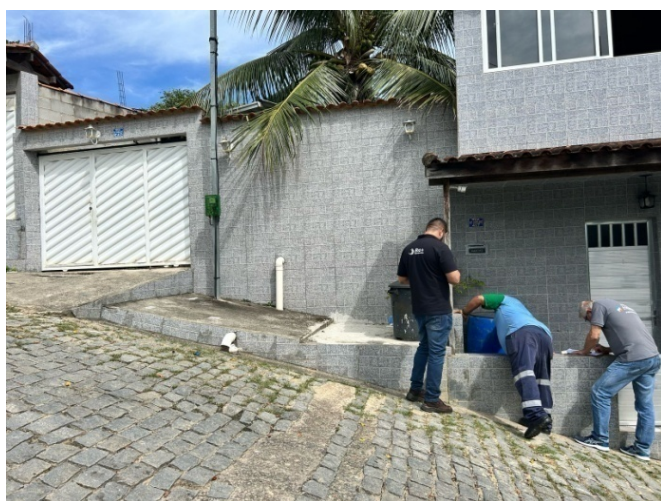
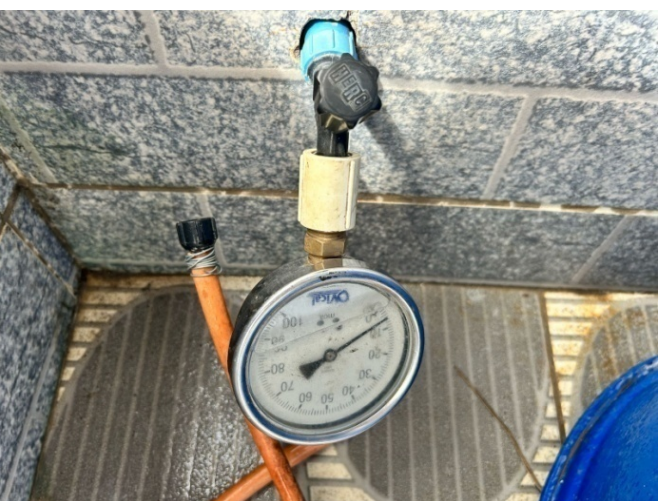
ü **Imóvel nº 417 (parte elevada do logradouro):** Pressão aferida de 5 mca (imóvel não possui rede oficial).

Foto 10 e 11 – Medição de pressão no imóvel nº 417

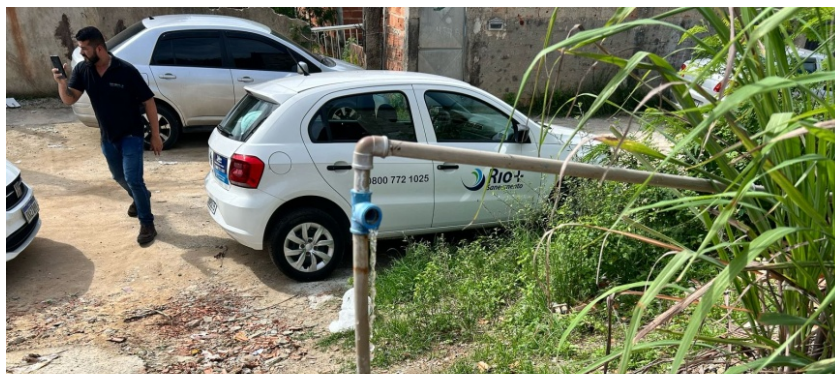
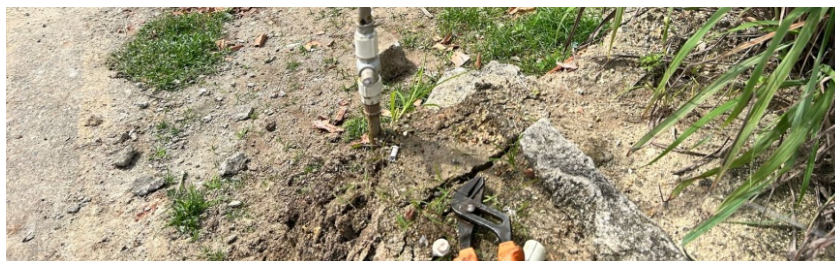
Foi aferida pressão também em um único ponto encontrado na via pública na cota mais alta da rua e neste ponto a pressão tendia a zero e o imóvel também não possui rede oficial.

Foto 12 – Medição de pressão no ponto mais alto da rua

A equipe da Fiscalização/CASAN constatou que há abastecimento regular no logradouro pela rede oficial da Concessionária. Na parte de cota mais acentuada do logradouro onde não há rede oficial da Concessionária a pressão tende a ficar mais baixa e na parte mais alta tende a zero.
