Agência Reguladora de Energia e Saneamento Básico do Estado do Rio de Janeiro

**RELATÓRIO DE FISCALIZAÇÃO AGENERSA/CASAN Nº 057/2025**

| <b>UNIDADE/OBRA FISCALIZADA</b> | Estação de Tratamento de Água (ETA) João Pessoa | | |
| <b>OBJETIVO DA FISCALIZAÇÃO</b> | Verificar as condições de operação e manutenção das unidades | | |

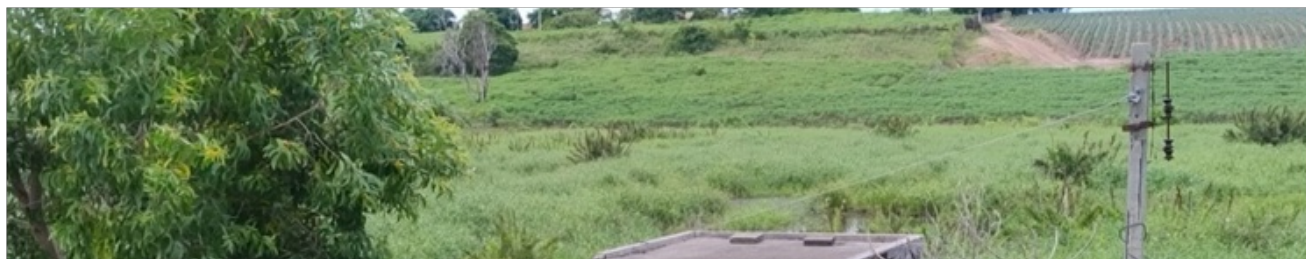
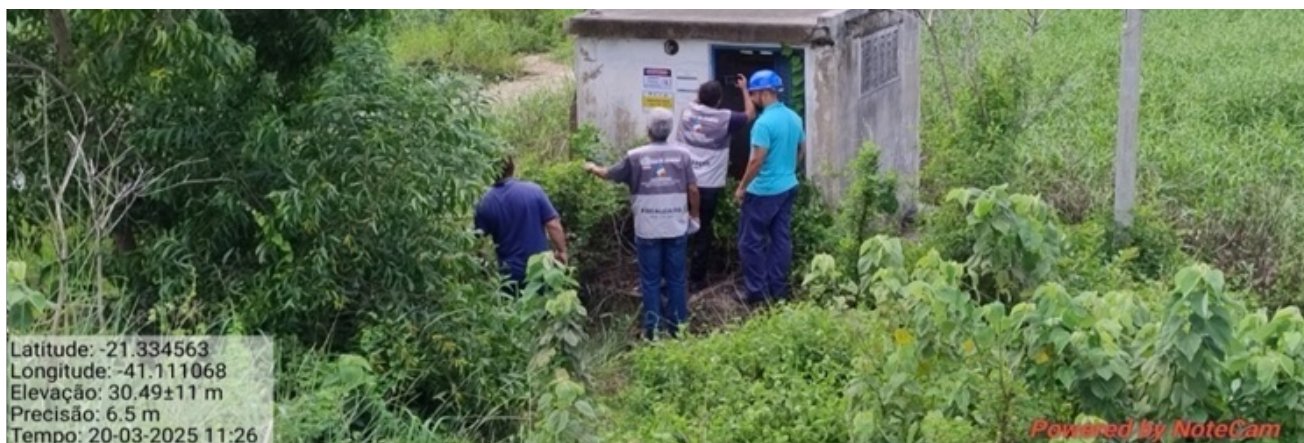
Cacimbinha encontra-se atualmente fora de operação.

Foto 1 – Poço cacimbinha ( atualmente desativado)

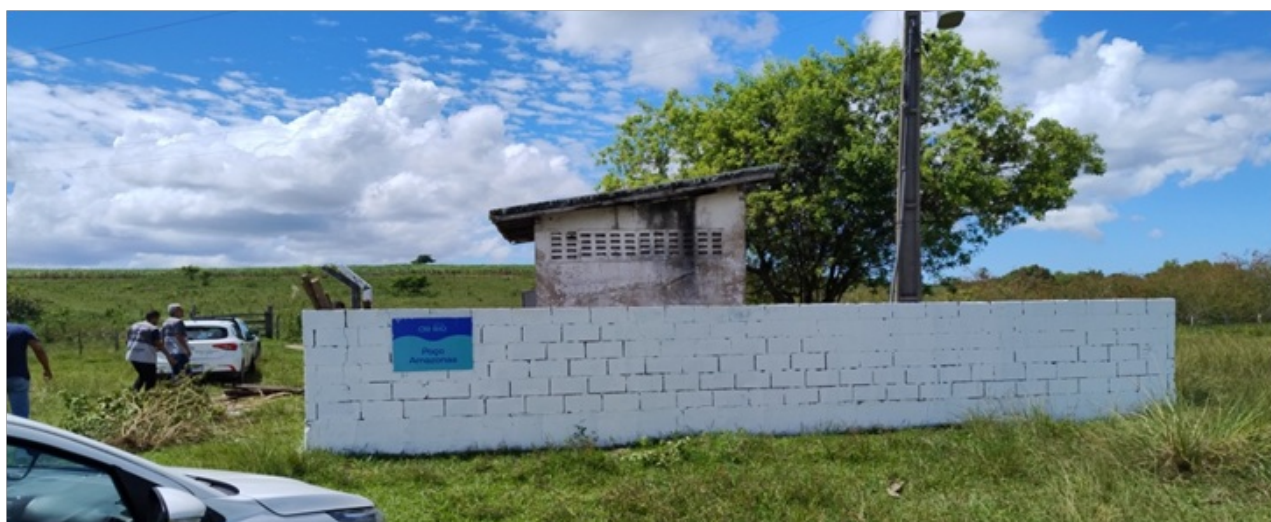
Foto 2- Poço Amazonas

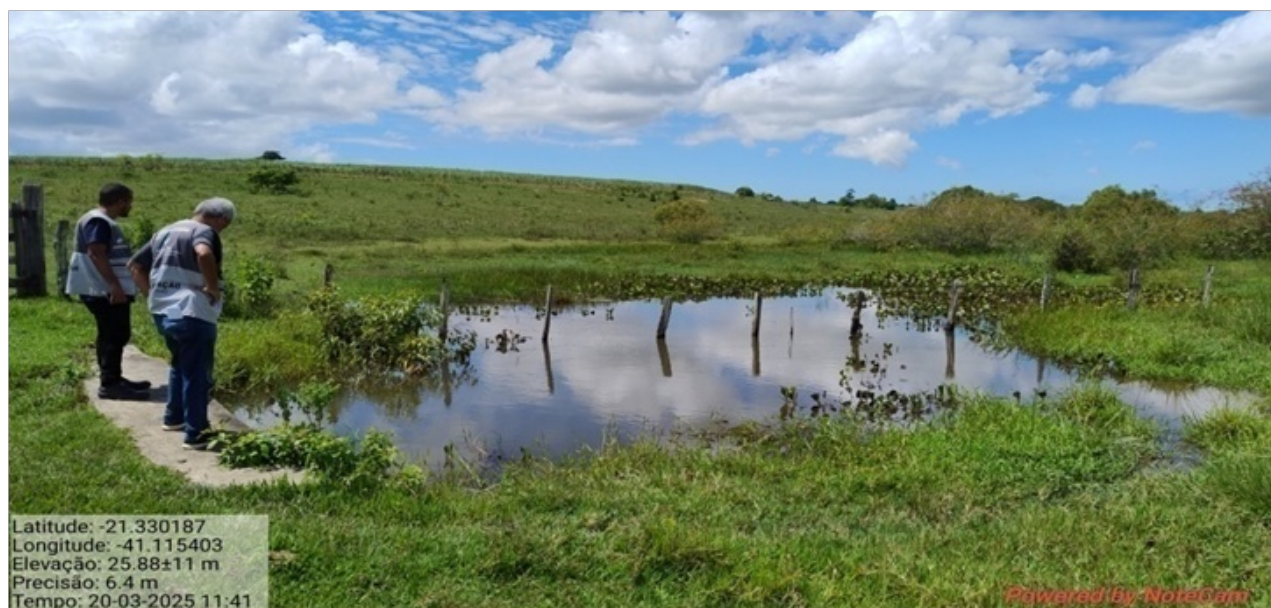
Foto 3 – Captação do poço amazonas

- Ausência de estrutura de proteção na captação do poço Amazonas (NBR 12244/2020);
- Ausência de dispositivos de proteção nas tubulações de ventilação do reservatório santa clara (ABNT NBR 12217/2017);
- Ausencia de SPDA e gerador de energia (ABNT NBR 5419/2015).

- **Implementação de medidas de segurança**, como SPDA e gerador de energia para garantir a resiliência operacional das unidades;
- **Implementação de dispositivos de proteção** nas tubulações de ventilação do reservatório;
- Recomenda-se que a captação de água por poço tubular seja adequadamente protegida contra riscos de contaminação;
- **Correção das irregularidades apontadas**, incluindo adequação de estruturas corroídas e trincadas.

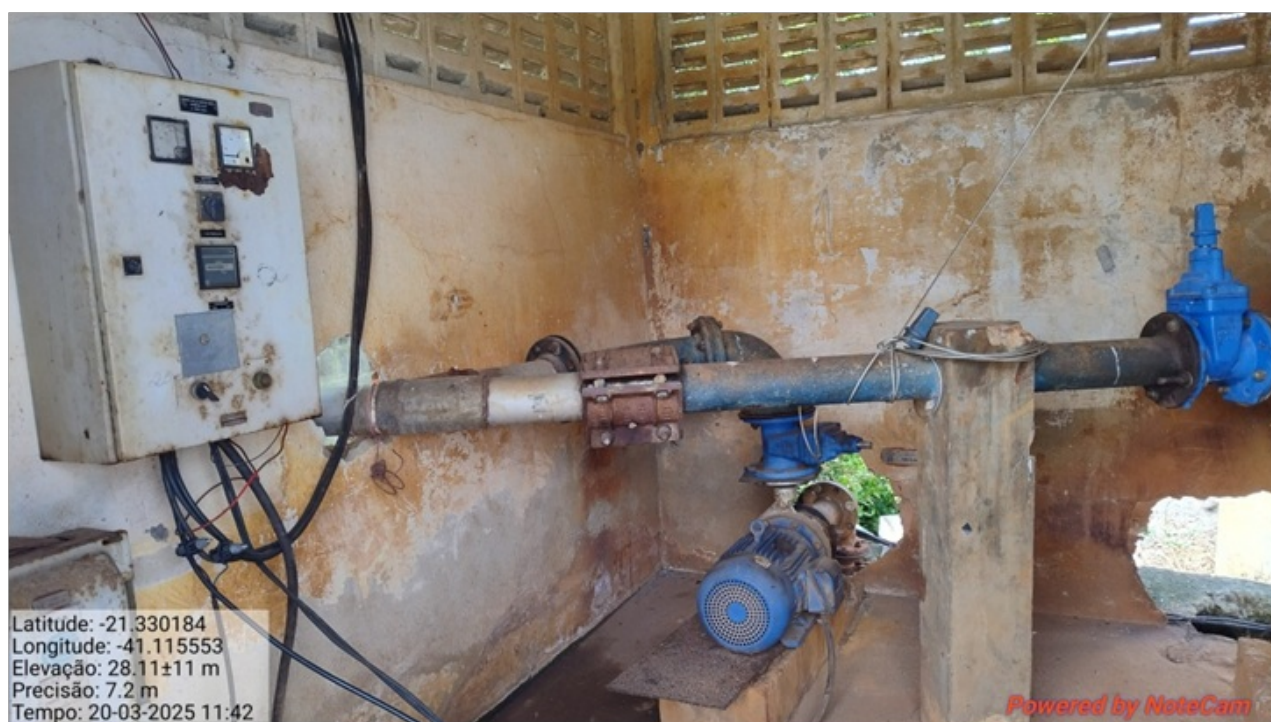
Foto 4 – conjunto motobomba

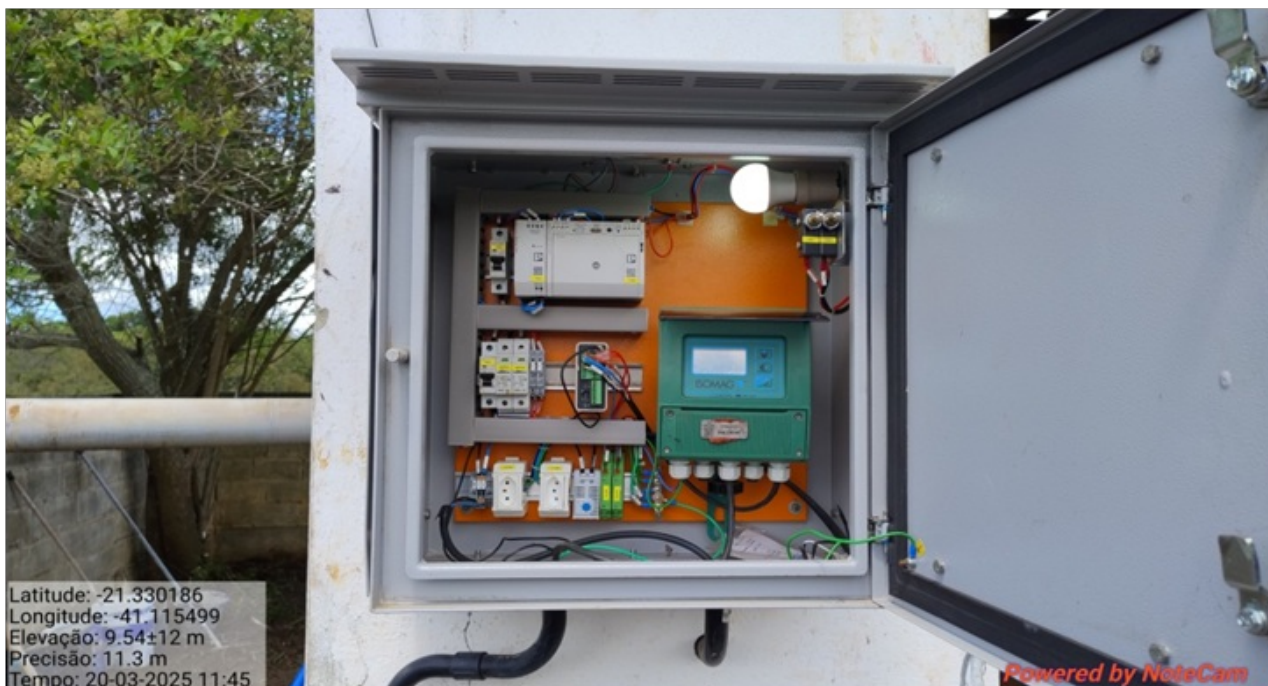
Foto 5 – Painel de automação

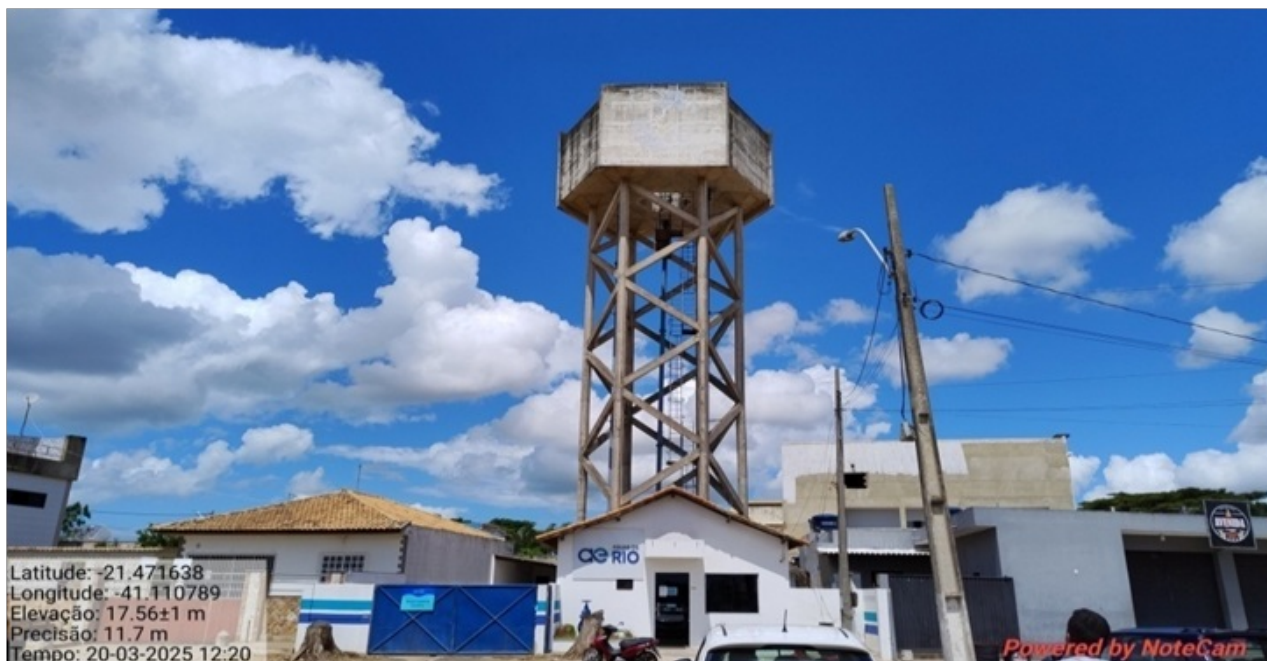
Foto 6 - Vista geral do Reservatório

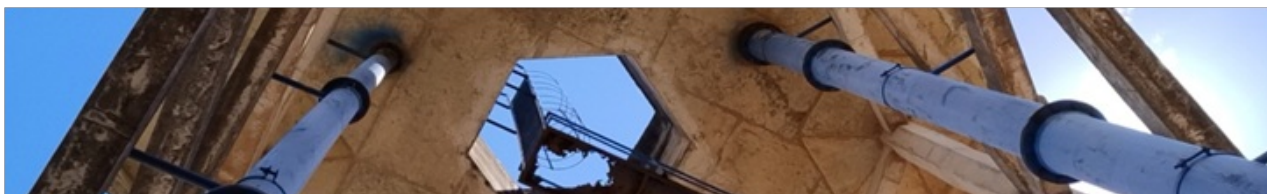
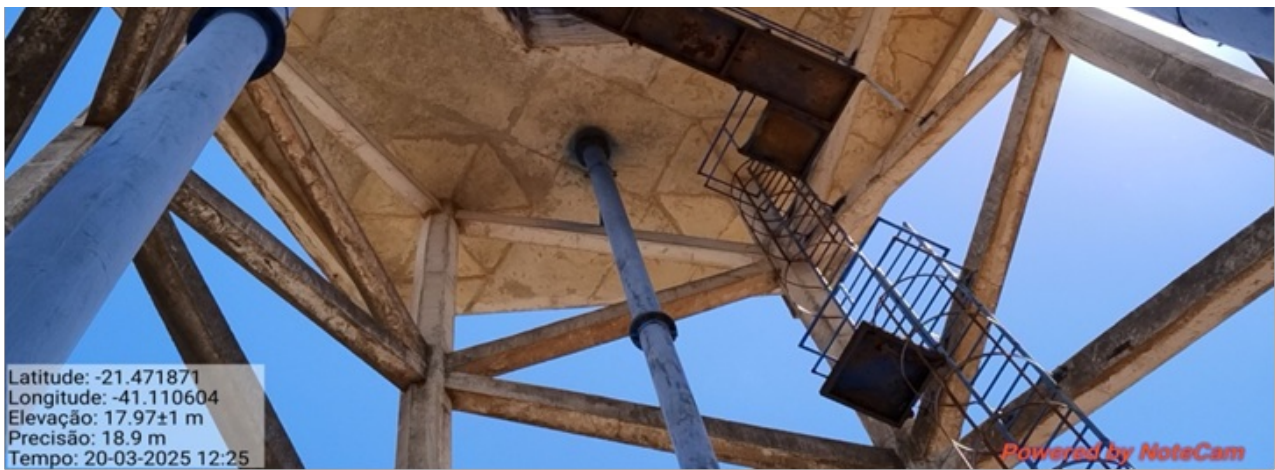
Foto 7 – Rampas de acesso ao reservatório danificado

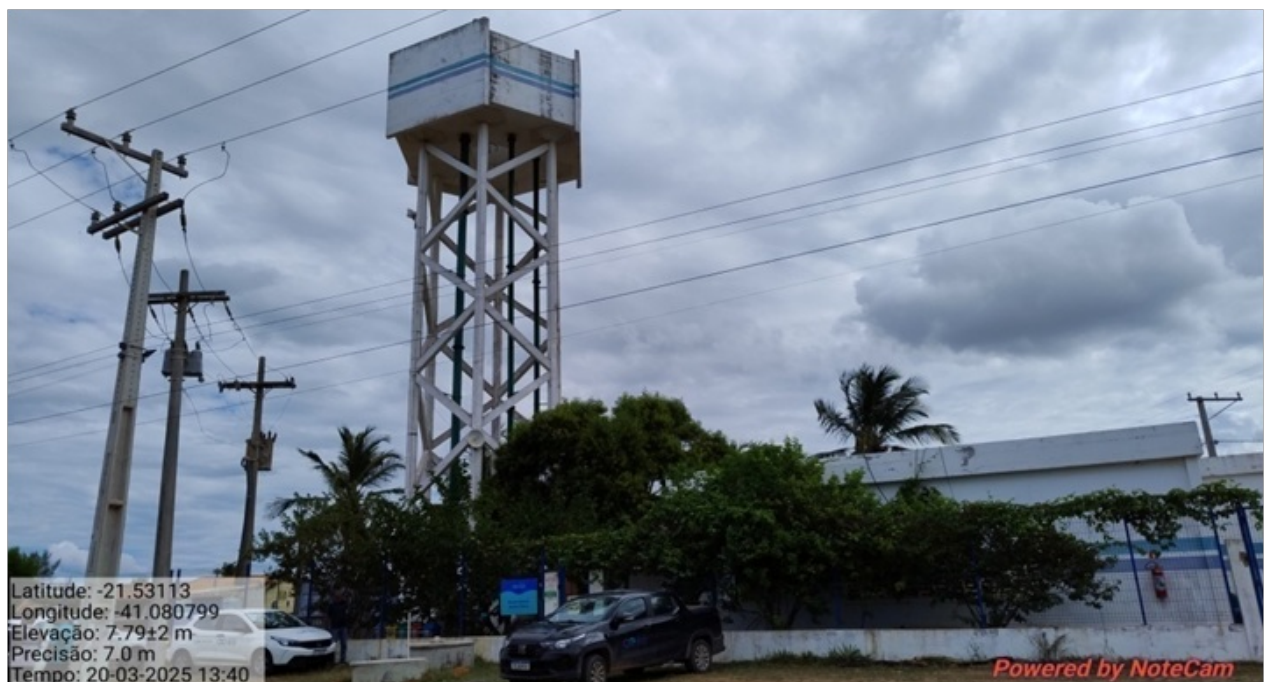
Foto 8 - Vista geral do Reservatório elevado Santa Clara

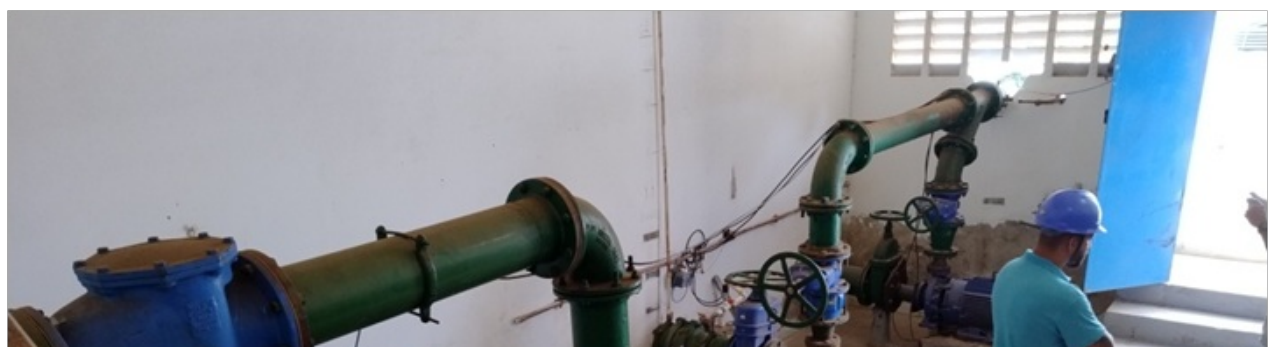
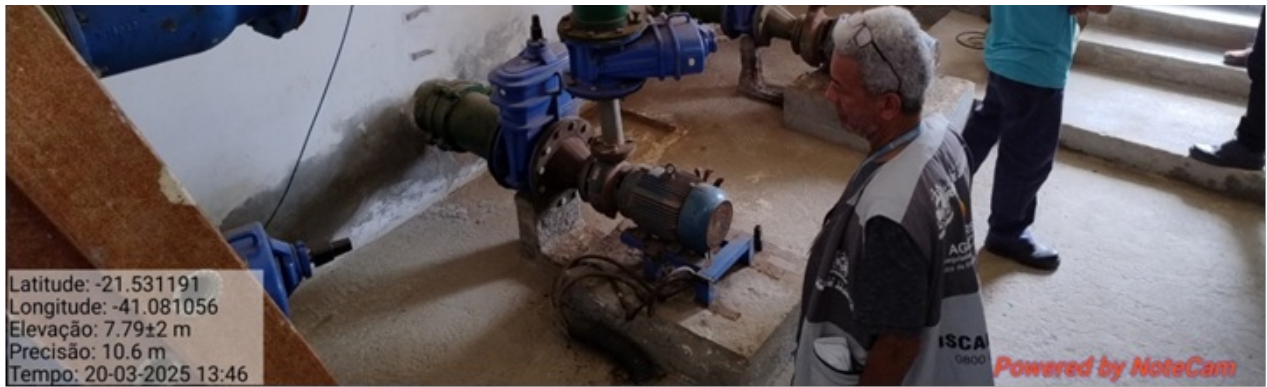
Foto 9- EEAT Santa Clara
