Agência Reguladora de Energia e Saneamento Básico do Estado do Rio de Janeiro

## RELATÓRIO DE FISCALIZAÇÃO – RF/AGENERSA/CASAN Nº 059/2025

| <b>UNIDADE/OBRA FISCALIZADA</b> | Estação Elevatória de Água Tratada (EEAT) Joatinga | | |
| <b>OBJETIVO DA FISCALIZAÇÃO</b> | Verificar as condições de operação e manutenção da unidade | | |

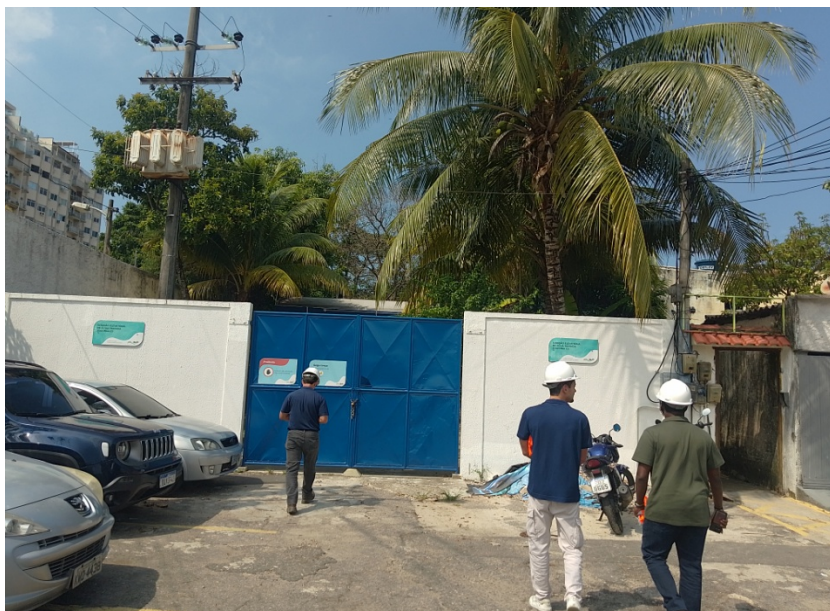
- a EEAT está situada em um abrigo externo, e o entorno da sua área protegido por muros de alvenaria, com pintura recente (foto 1);

Foto 1 – Área da elevatória cercada

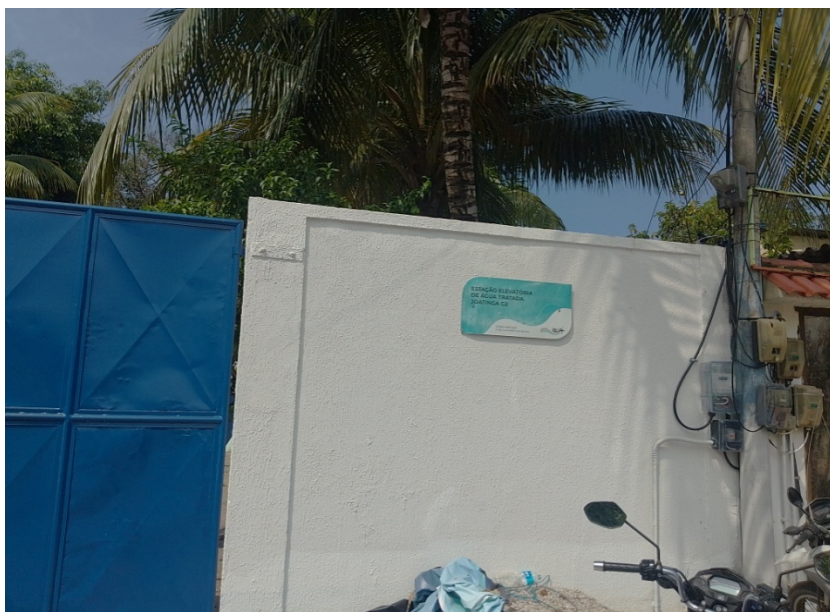
- a EEAT está identificada (foto 2);

Foto 2 – Identificação da elevatória

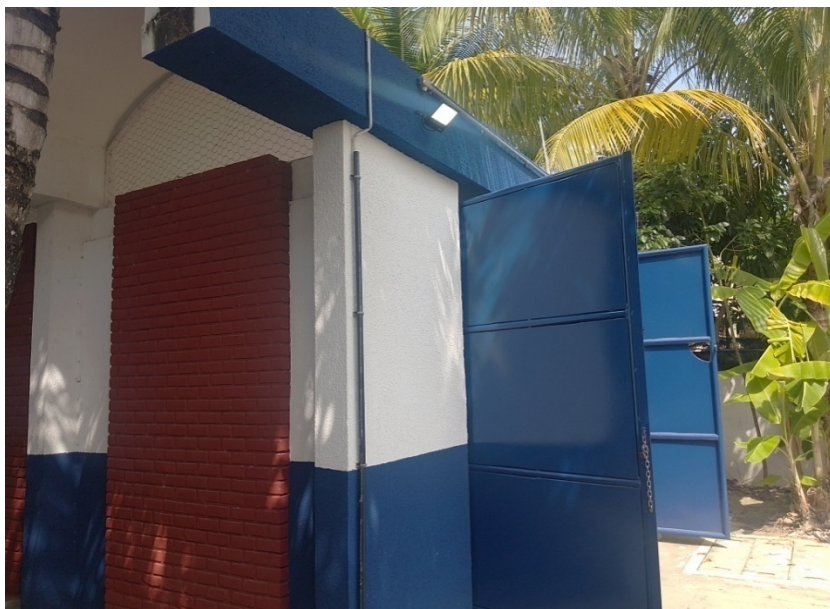
- o abrigo externo da elevatória bem conservado e com pintura recente;

Foto 3 – Abrigo externo da elevatória

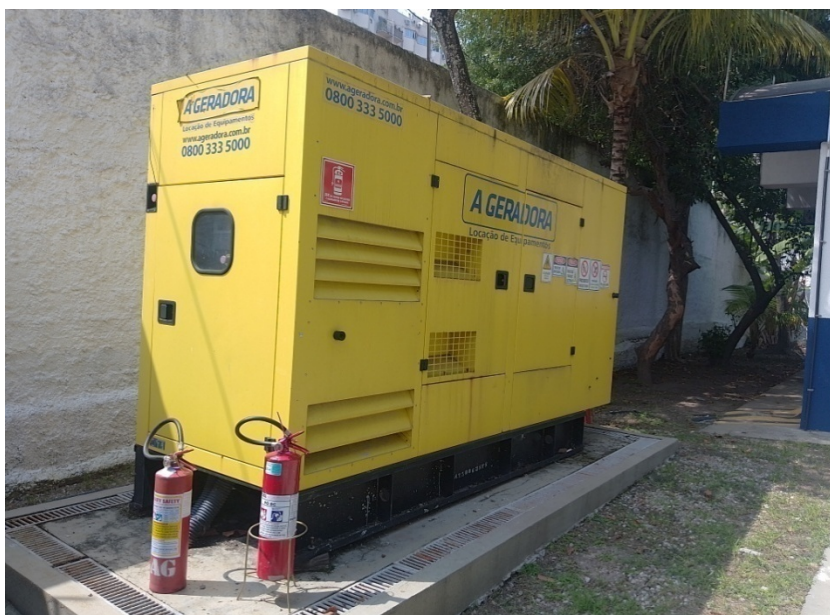
- a EEAT é provida de gerador, que em seu entorno tem uma bacia de contenção, caso haja um vazamento (foto 4);

Foto 4 – Gerador e bacia de contenção

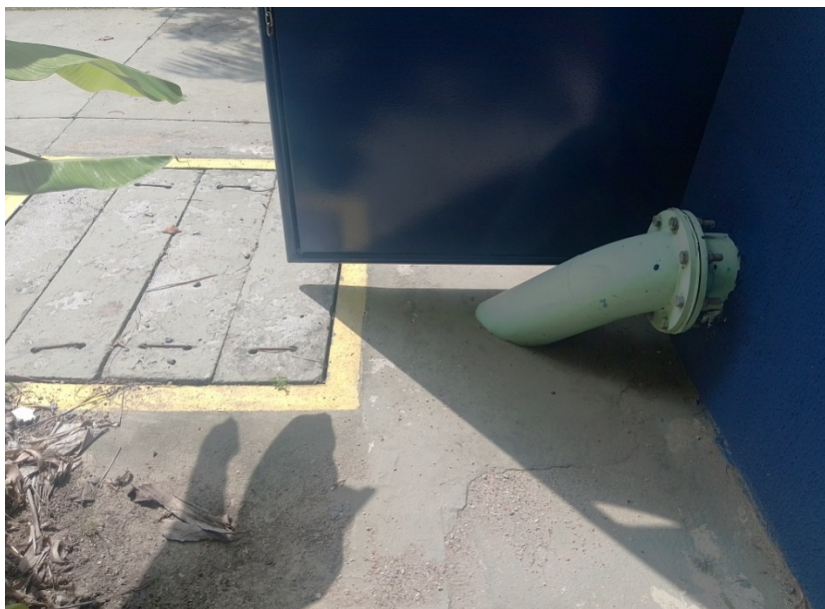
- o diâmetro da tubulação de sucção da EEAT é de 200 mm (foto 5);

Foto 5 – Gerador e bacia de contenção

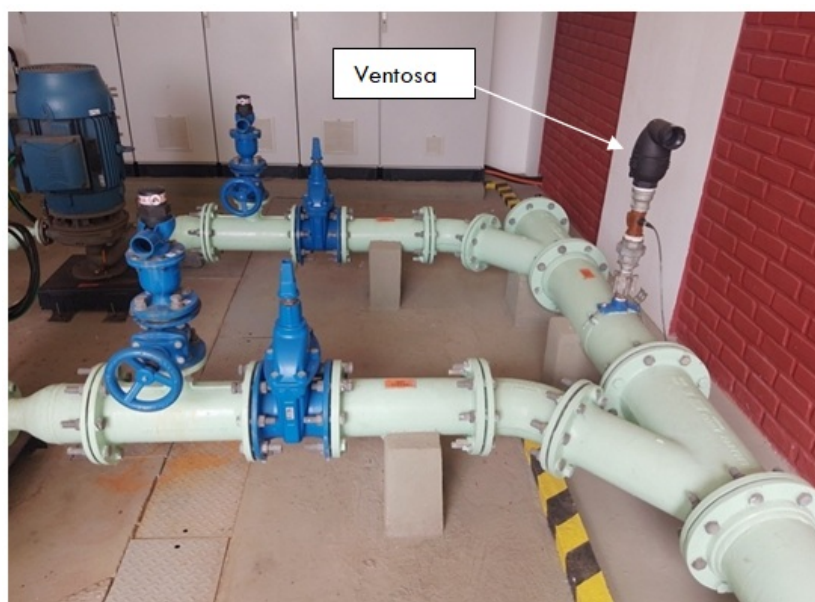
- está instalada uma ventosa na tubulação de sucção DN 200 mm (foto 6);

Foto 6 – Ventosa na tubulação de sucção

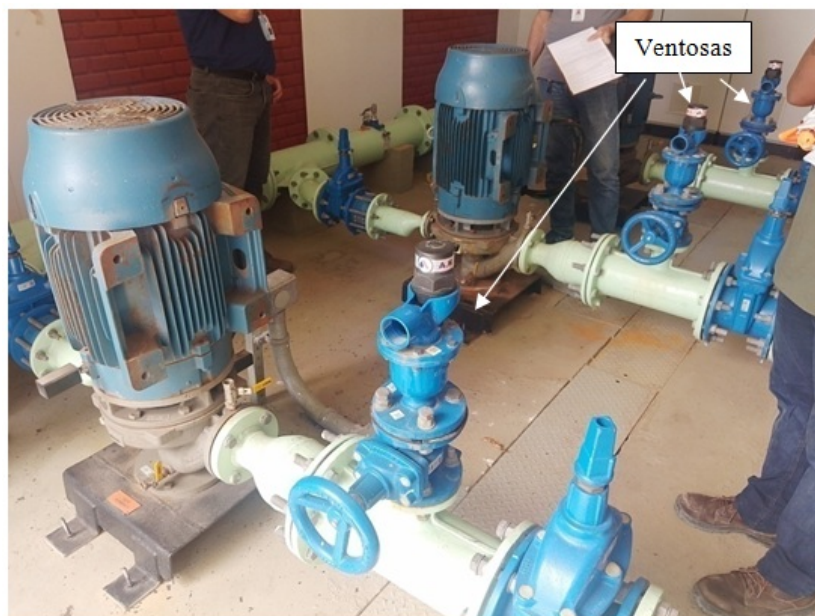
- a EEAT está em bom estado de conservação;
- no momento da fiscalização a EEAT não estava operando;
- há facilidade para a realização de trabalhos de manutenção (foto 7);
- o interior do abrigo tem boa iluminação natural e artificial (foto 7);
- estão instaladas três ventosas na linha de sucção de cada conjunto motobomba (foto 7);

Foto 7 – Ventosa na tubulação de sucção

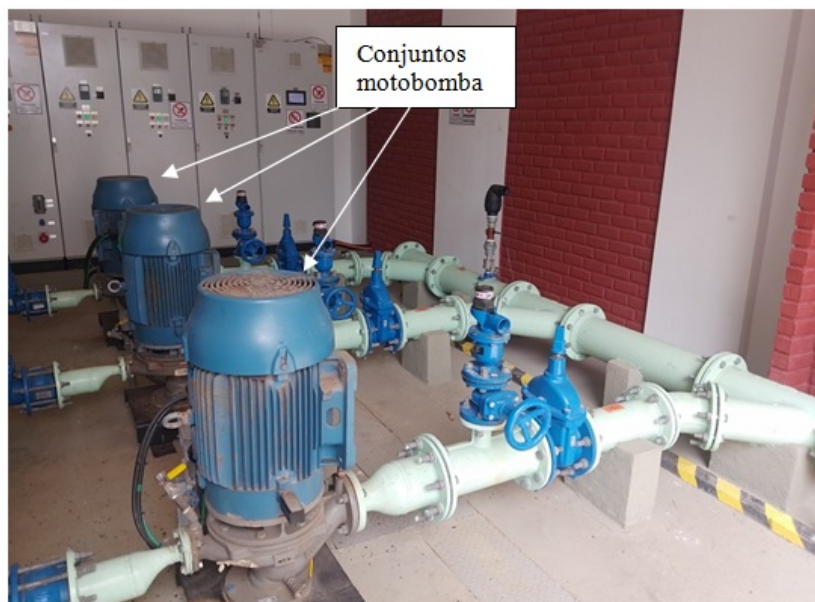
- tanto os conjuntos motobomba como os equipamentos elétricos estão em bom estado de conservação (foto 8);
- a EEAT é composta de três conjuntos motobomba centrífugas *in line* (foto 8);
- o barrilete de sucção tem DN 200 mm, com três derivações DN 150 mm para os conjuntos motobomba (foto 8);

Foto 8 – Conjuntos motobomba e tubulação de sucção

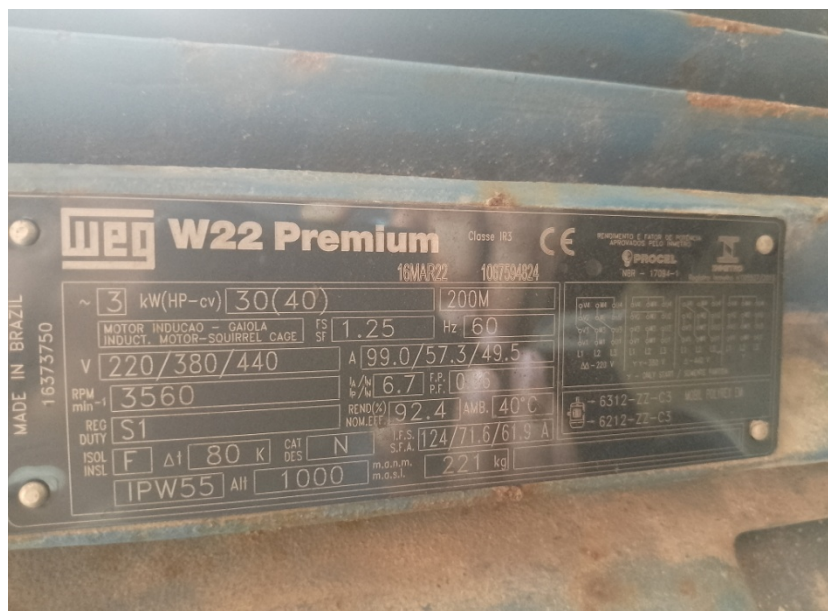
- a potência de cada conjunto motobomba é de 40 CV (foto 9);

Foto 9 – Plaqueta das informações elétricas da motobomba

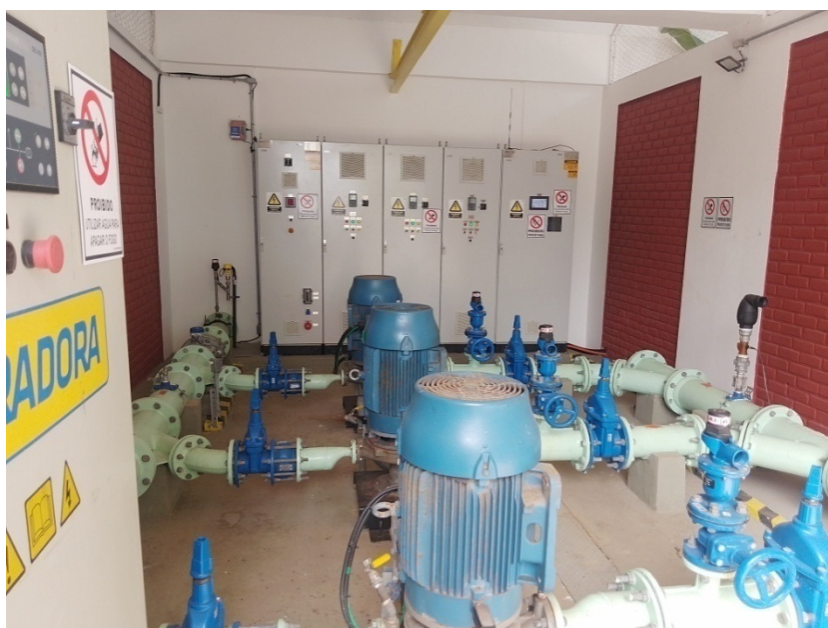
- estão instaladas válvulas para fechamento, nas tubulações de recalque e sucção (foto 10);
- o barrilete de recalque tem DN 200 mm, tendo três derivações DN 100 mm, que saem dos conjuntos motobomba (foto 10);
- estão instaladas, nas três tubulações de recalque que saem do conjunto motobomba, três válvulas de retenção (fotos 10 e 11);

Foto 10 – Válvulas de fechamento, retenção e derivações no recalque de DN 100 mm

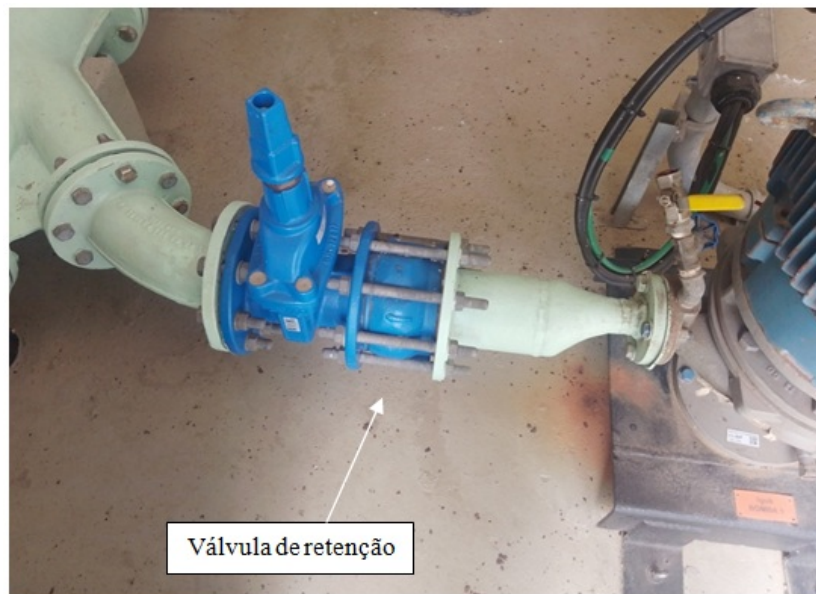
Válvula de retenção

Foto 11 – Válvulas de retenção

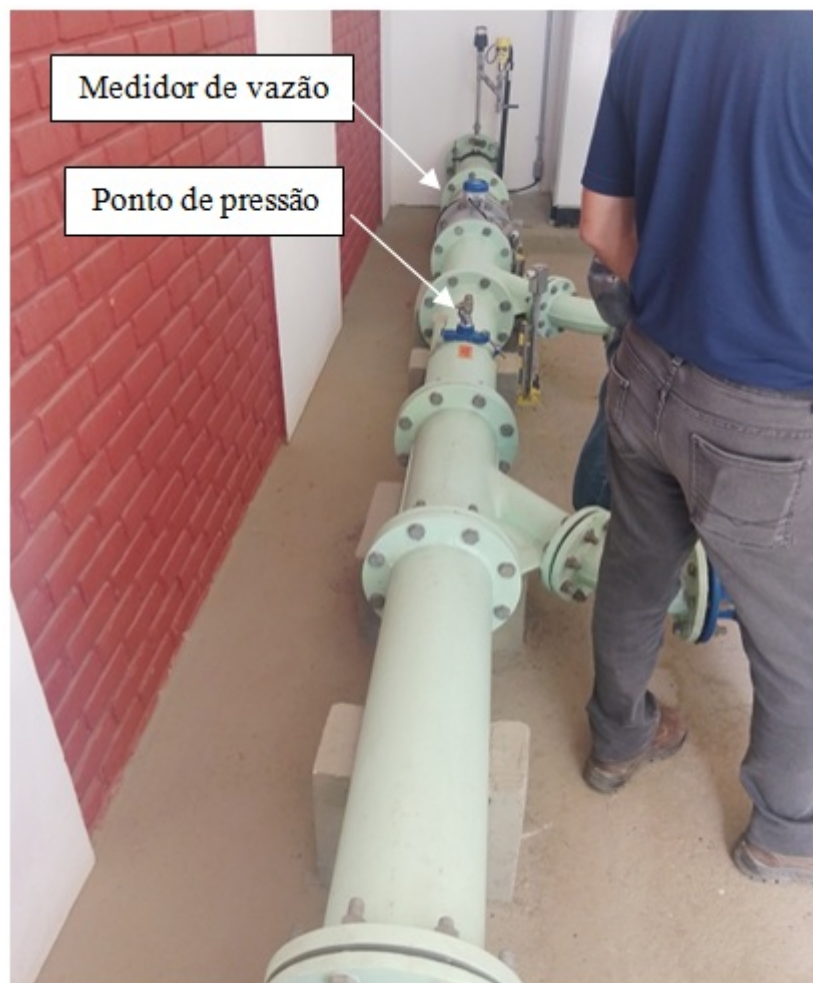
- não havia vazamentos no interior da EEAT;
- na tubulação de recalque estavam instalados ponto de pressão (foto 12) e medidor de vazão (fotos 12 e 13);

Medidor de vazão

Ponto de pressão

Foto 12 – Tubulação de recalque

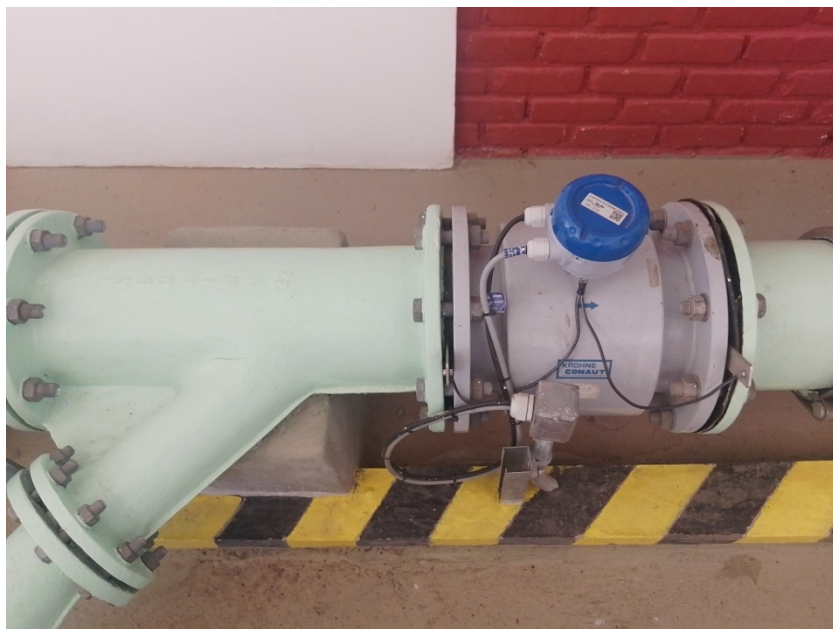
Foto 13 – Medidor de vazão

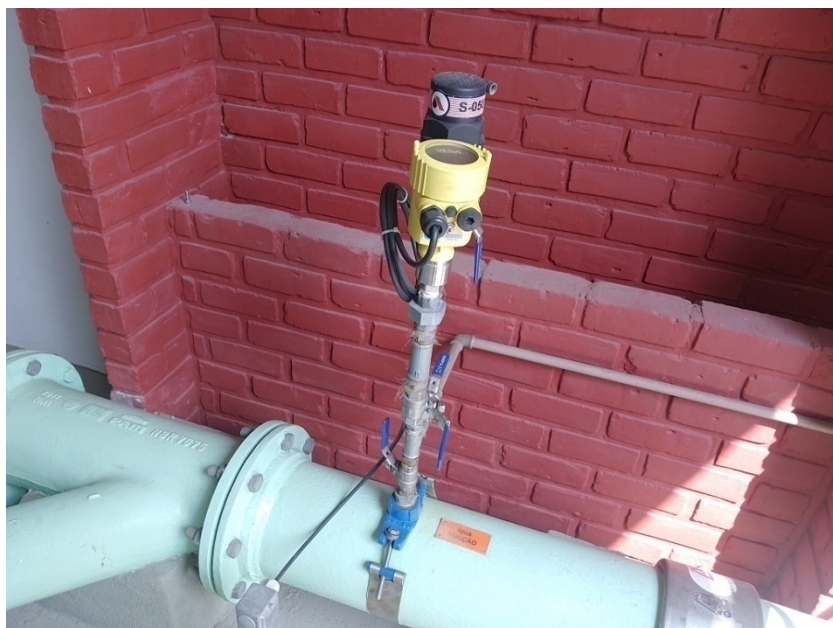
- na tubulação de sucção estava instalado um medidor de pressão (foto 14);

Foto 14 – Medidor de pressão

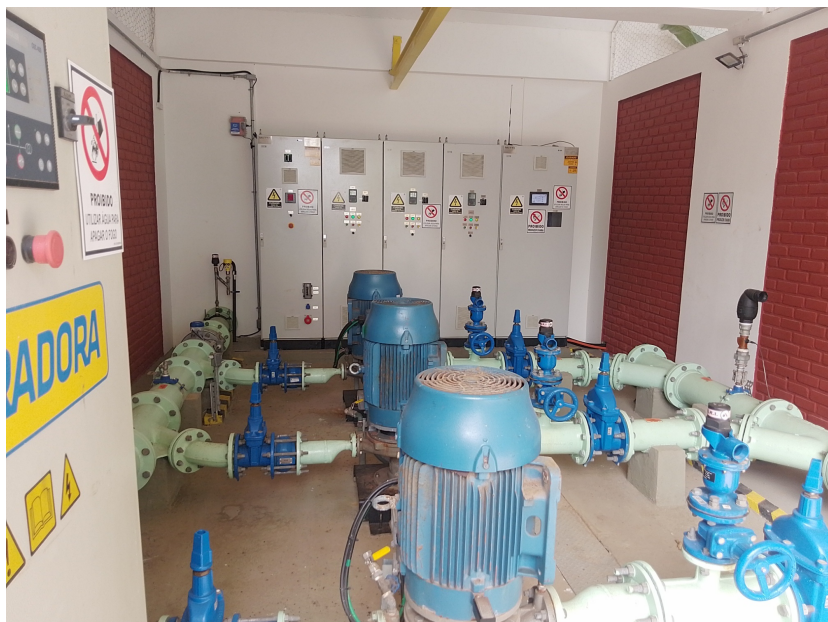
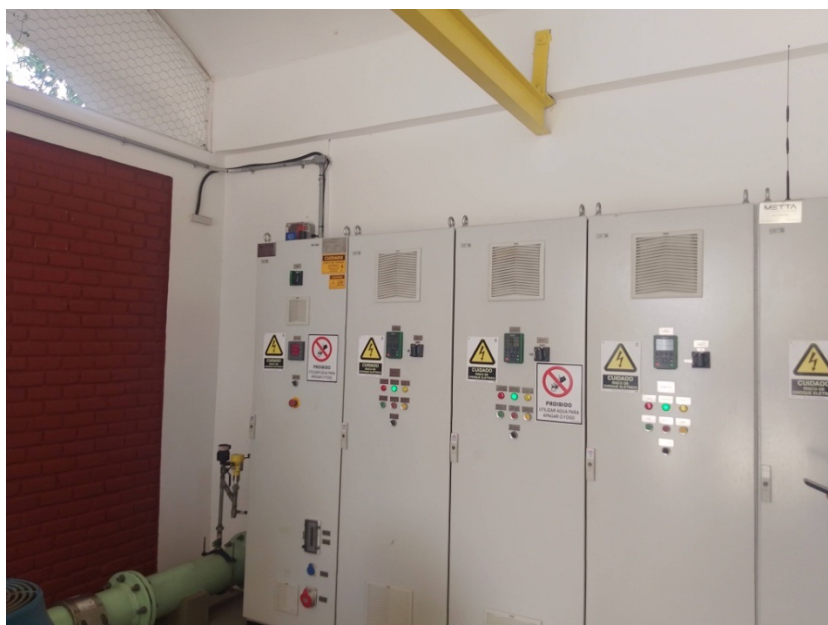
- a EEAT funciona de forma automatizada (fotos 15 e 16);
- existe sinalização de risco de choque elétrico (fotos 15 e 16);
- para cada grupo de motobomba existe um painel elétrico (fotos 15 e 16);

Foto 15 – Painéis elétricos com sinalização de risco de choque elétrico

Foto 16 – Painéis elétricos com sinalização de risco de choque elétrico

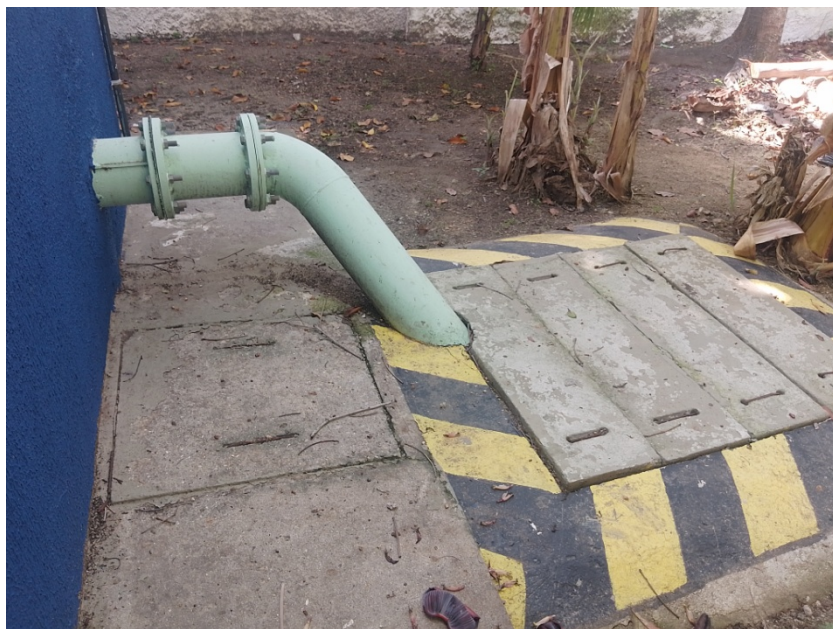
- a tubulação de recalque da EEAT tem o diâmetro de 200 mm (foto 17).

Foto 17 – Saída da tubulação de recalque
