Agência Reguladora de Energia e Saneamento Básico do Estado do Rio de Janeiro

## RELATÓRIO DE FISCALIZAÇÃO – RF/AGENERSA/CASAN Nº 062/2025

| <b>UNIDADE/OBRA FISCALIZADA</b> | Estação Elevatória de Esgoto Bruto (EEEB) Jardim Oceânico | | |
| <b>OBJETIVO DA FISCALIZAÇÃO</b> | Verificar as condições de operação e manutenção da unidade | | |

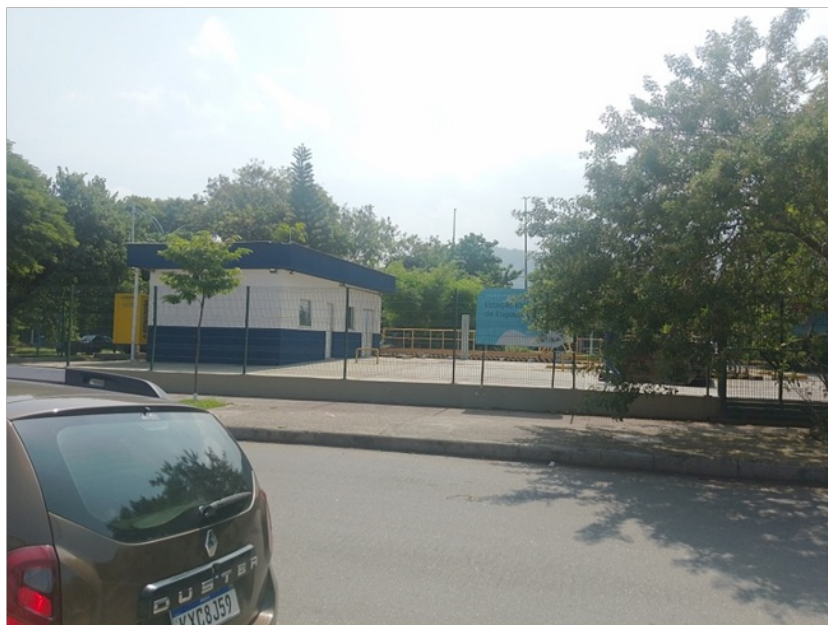
- a EEEB está situada em uma praça, com identificação, protegida por tela de arame fixada em uma base de alvenaria e em bom estado de conservação (fotos 1 e 2);

Foto 1 – Praça onde está situada a EEEB

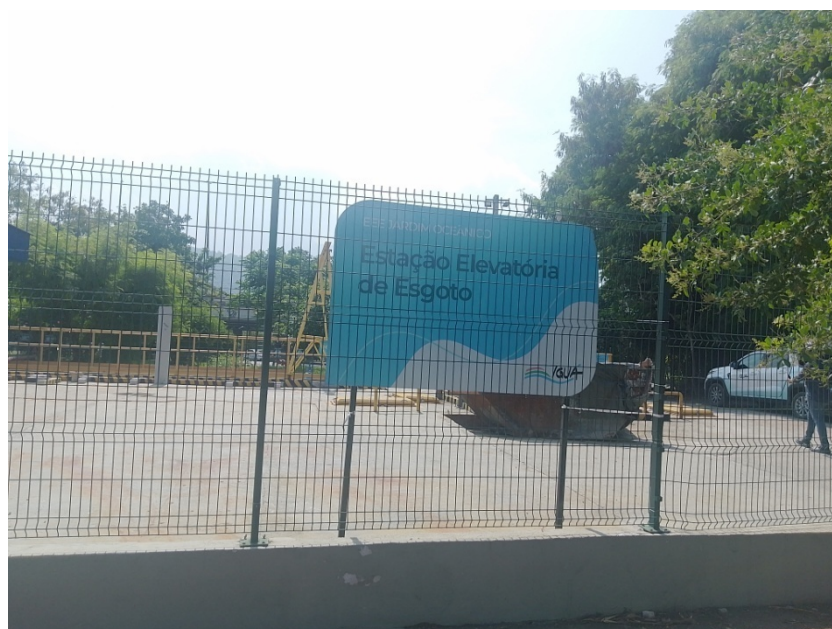
Foto 2 – Placa de identificação e telado arame

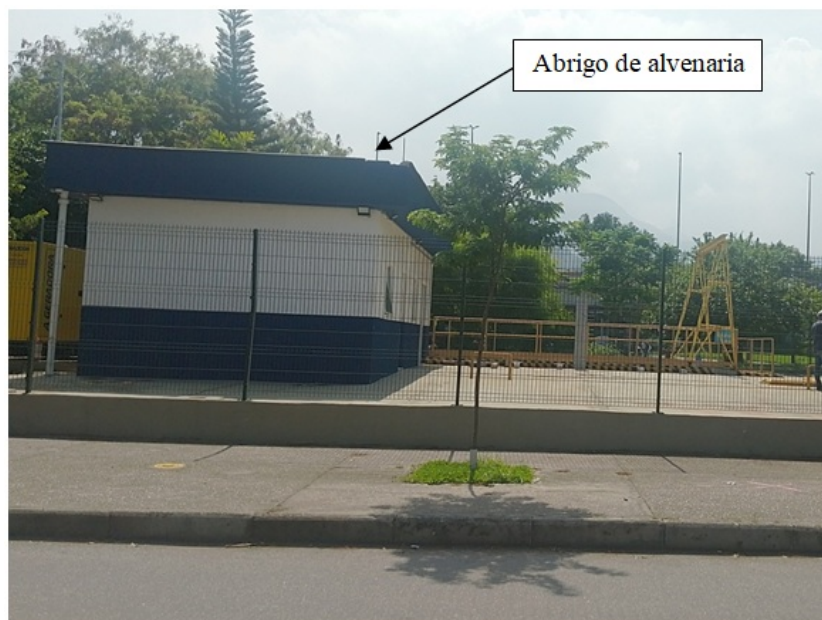
- a EEEB é operada de forma automatizada;
- no momento da fiscalização a EEEB estava operando;
- os painéis de controle da elevatória estão localizados em uma edificação, com pintura recente, com boa iluminação natural e artificial (fotos 3, 4 e 5);

Foto 3 – Abrigo

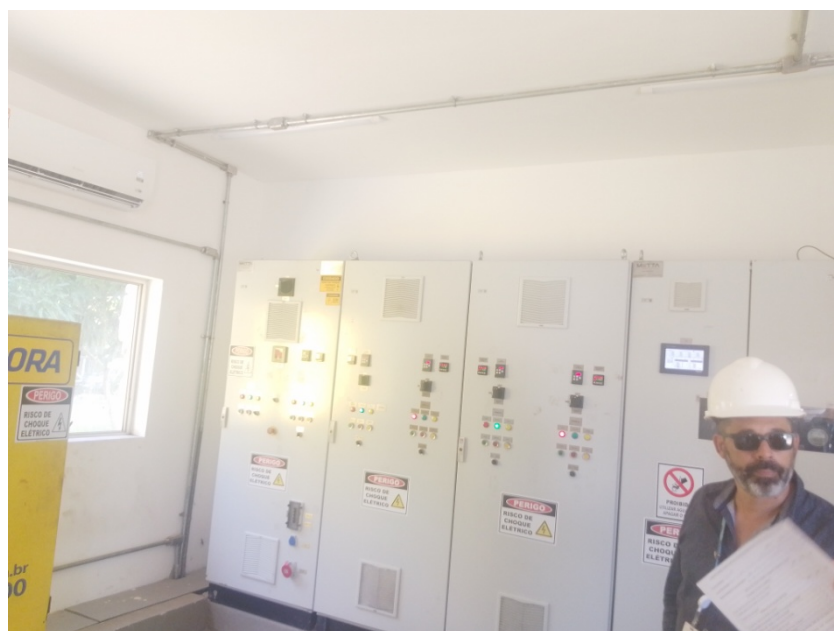
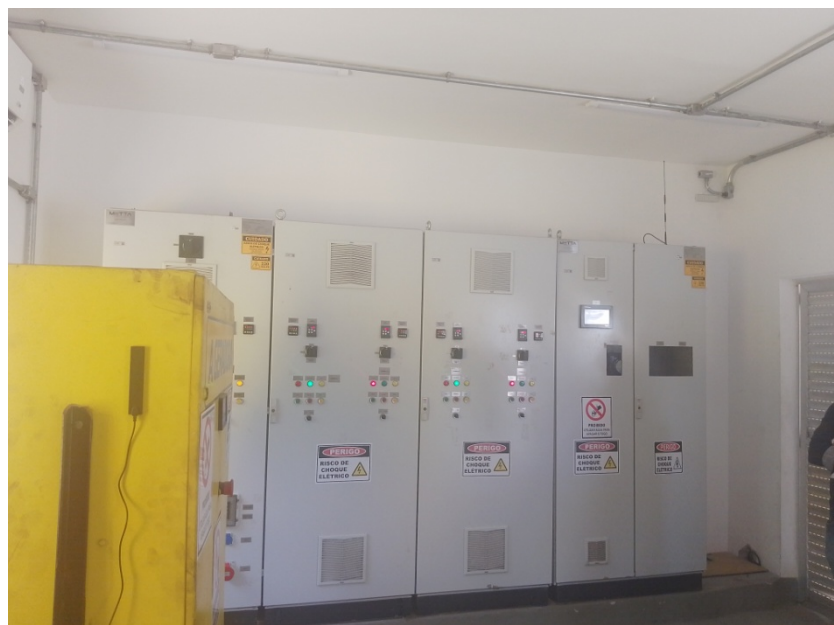
Foto 4 – Paineis das motobombas

Foto 5 – Paineis das motobombas

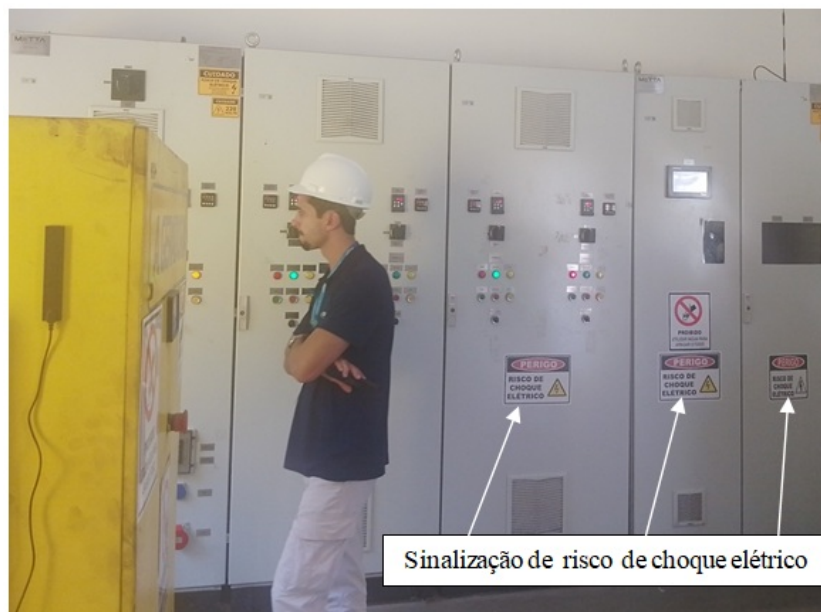
- painéis de controle da elevatória com sinalização de risco de choque elétrico (foto 6);

Foto 6 – Sinalização de risco de choque elétrico

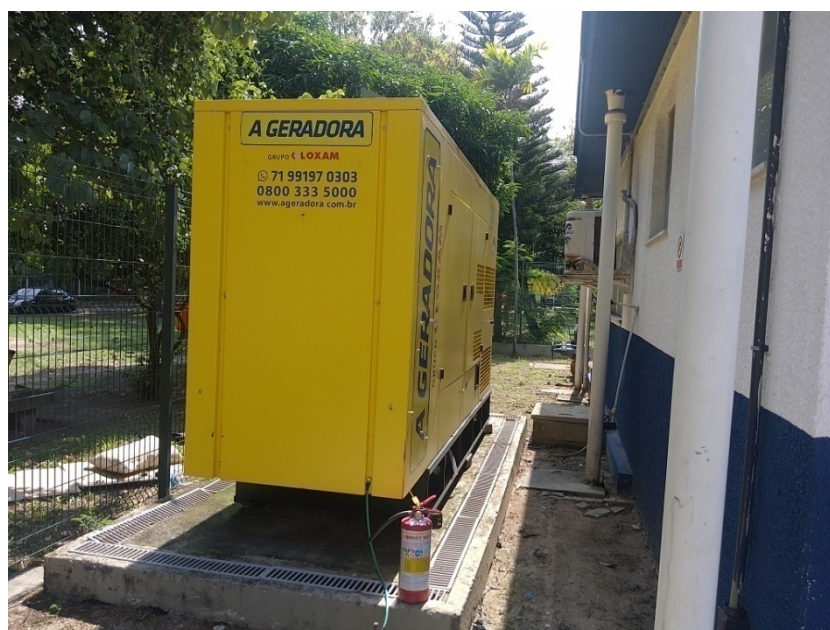
- a EEEB é provida de gerador, com bacia de contenção ao seu redor (foto 7);

Foto 7 – Gerador e bacia de contenção

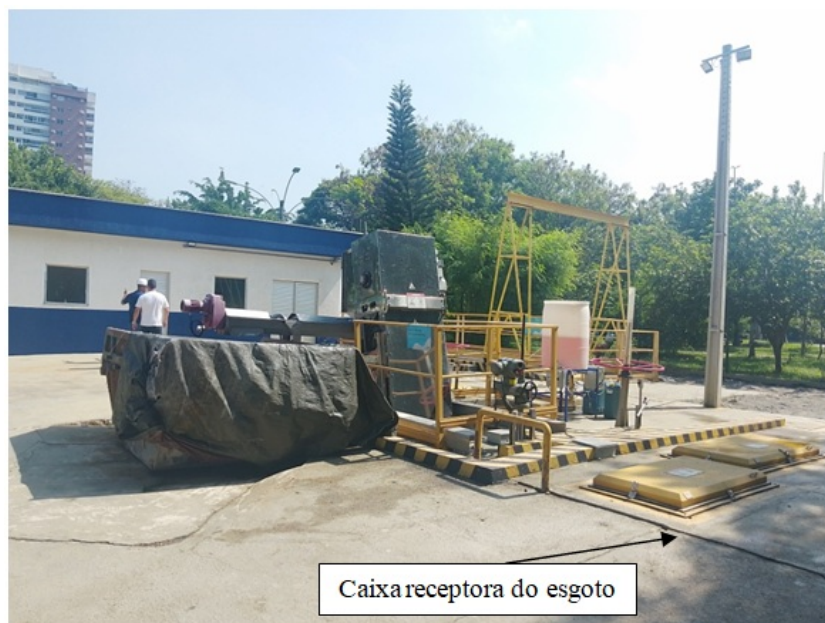
Caixa receptora do esgoto

- o local onde está situada a caixa receptora do esgoto tem uma boa área livre (foto 8);

Foto 8 – Área onde fica a caixa receptora do esgoto

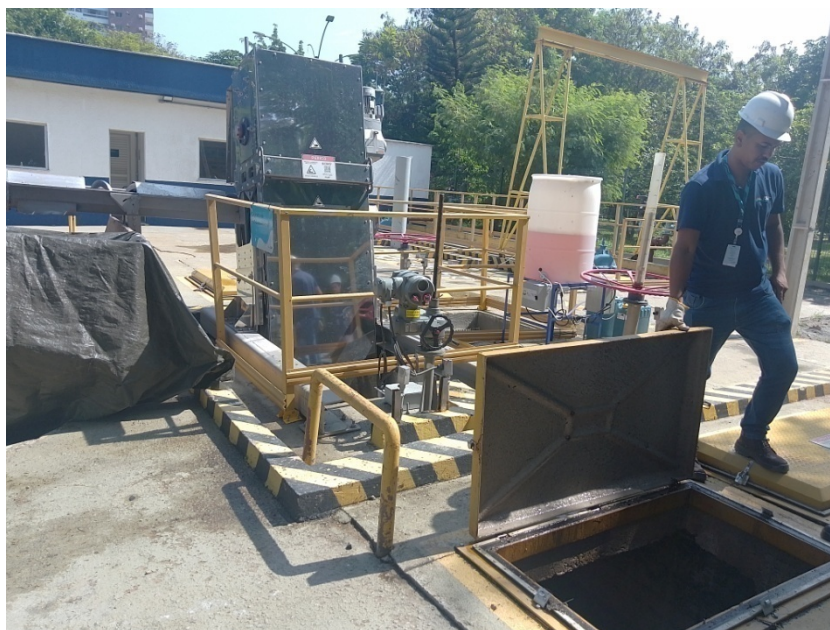
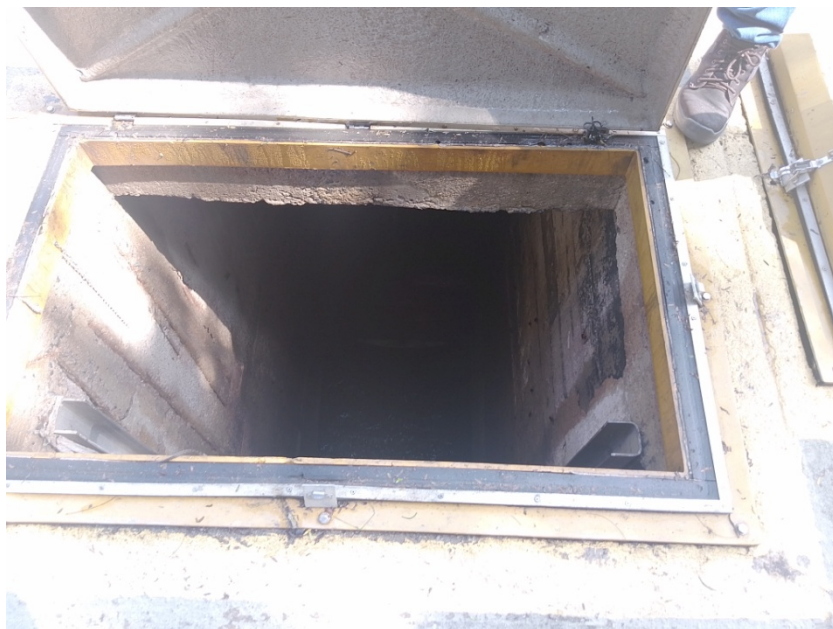
· a caixa receptora do esgoto está bem conservada (fotos 9 e 10);

Foto 9 – Visita da caixa receptora do esgoto

Foto 10 – Visita da caixa receptora do esgoto

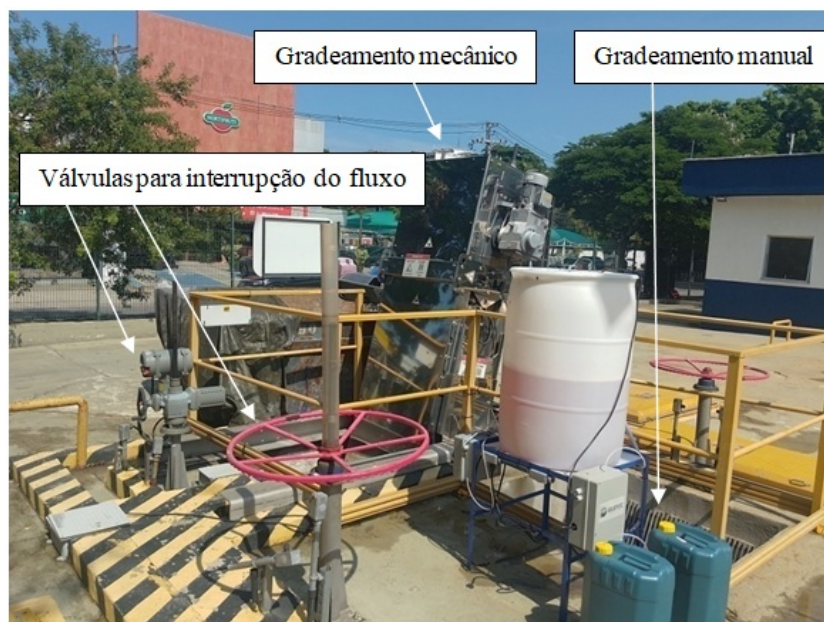
- na caixa receptora do esgoto estão instalados o gradeamento mecânico e o manual (foto 11);
- nos locais abertos estão instalados guarda-corpos (foto 11);
- na caixa receptora a montante do gradeamento manual e mecânico, estão instaladas válvulas para interrupção do fluxo do esgoto.

Foto 11 – Gradeamento mecânico e manual

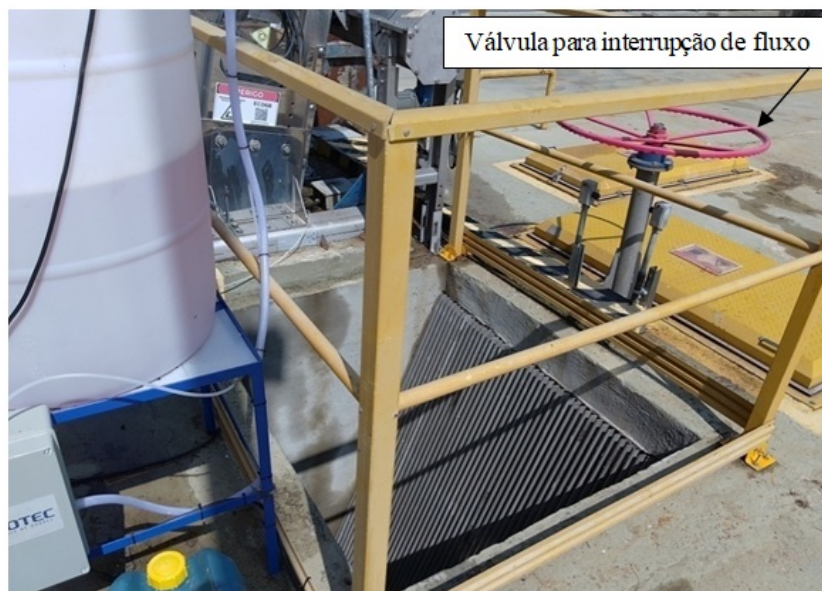
- também estão instaladas válvulas para interrupção do fluxo do esgoto na caixa receptora a jusante do gradeamento manual e mecânico (fotos 12 e 13);

Foto 12 – Gradeamento manual com válvula para interrupção do fluxo

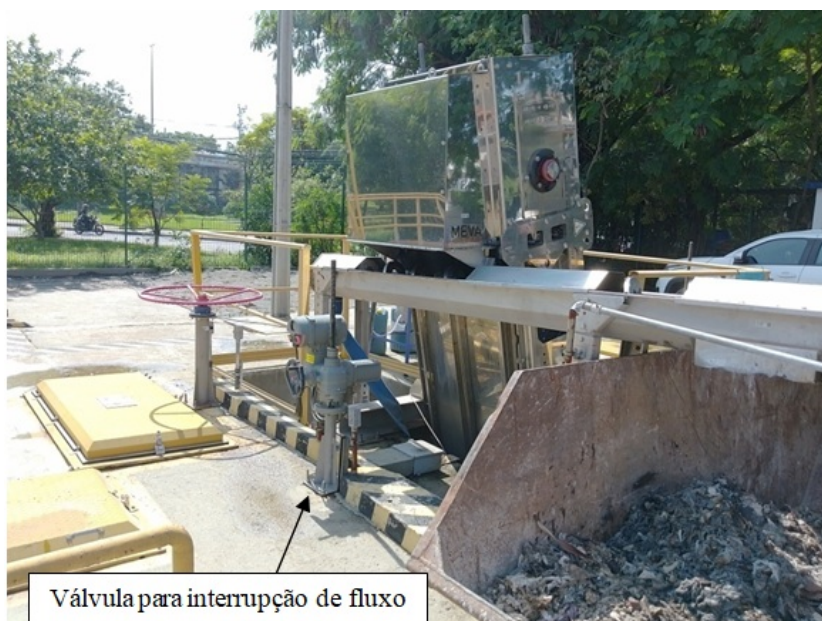
Foto 13 – Gradeamento mecânico com válvula para interrupção do fluxo

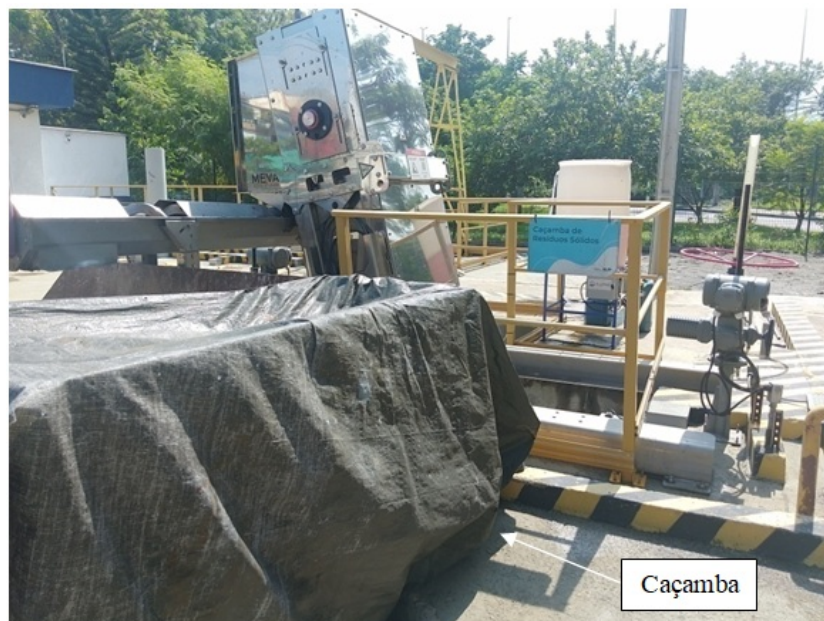
- ao lado do gradeamento mecânico está situada uma caçamba para depósito dos resíduos retidos no gradeamento (fotos 14, 15 e 16);

Foto 14 – Caçamba ao lado do gradeamento mecânico

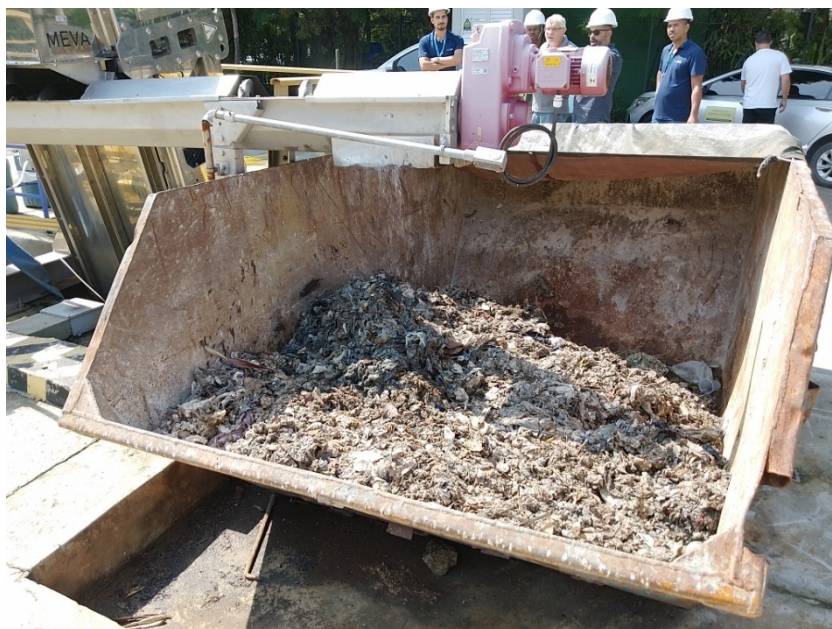
Foto 15 – Caçamba

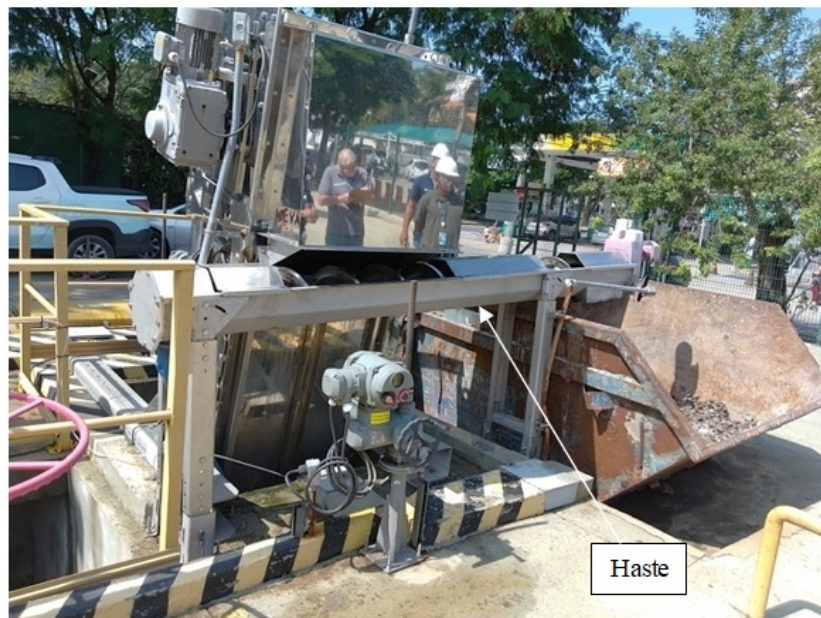
Foto 16 – Haste que encaminha os resíduos sólidos para a caçamba

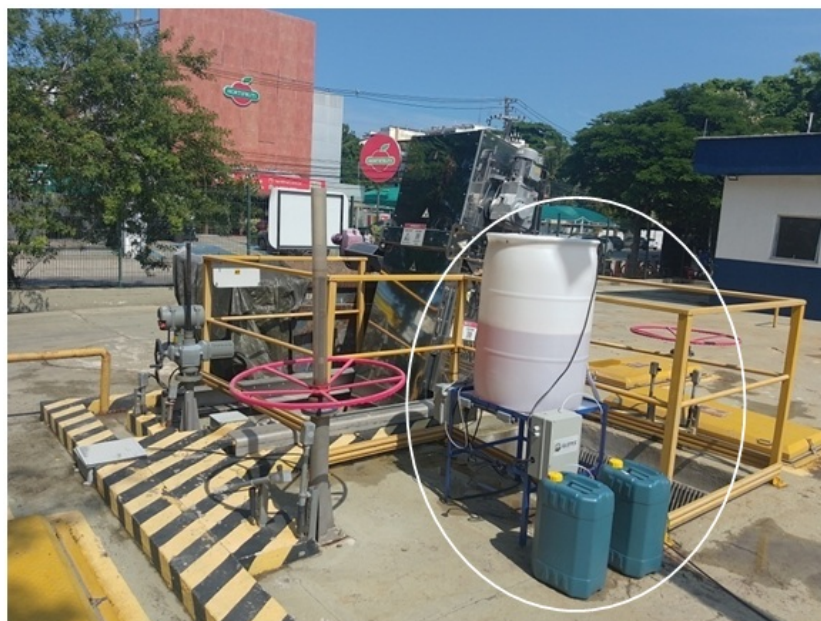
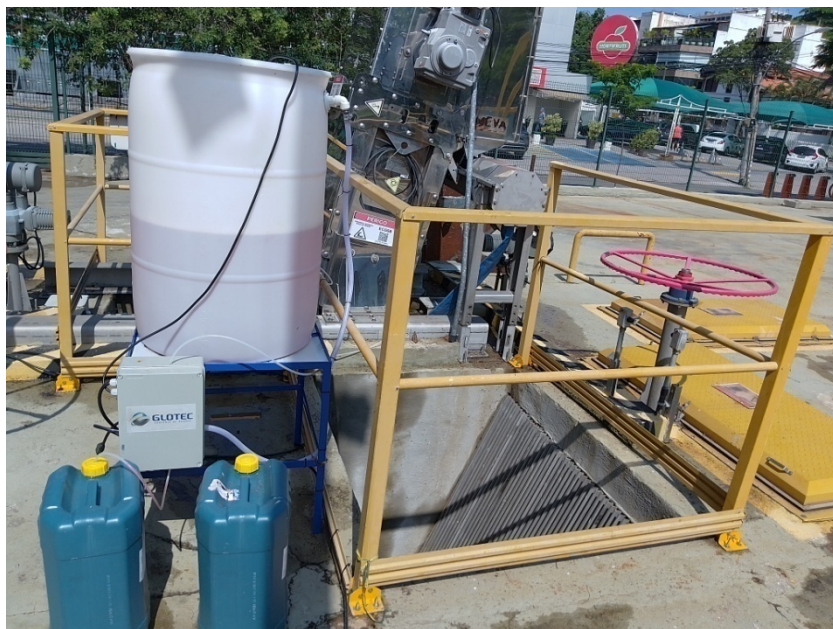
· junto com os gradeamentos está instalado um inibidor de odores, que é inserido na chegada do esgoto (fotos 17 e 18);

Foto 17 – Inibidor de odores

Foto 18 – Inibidor de odores

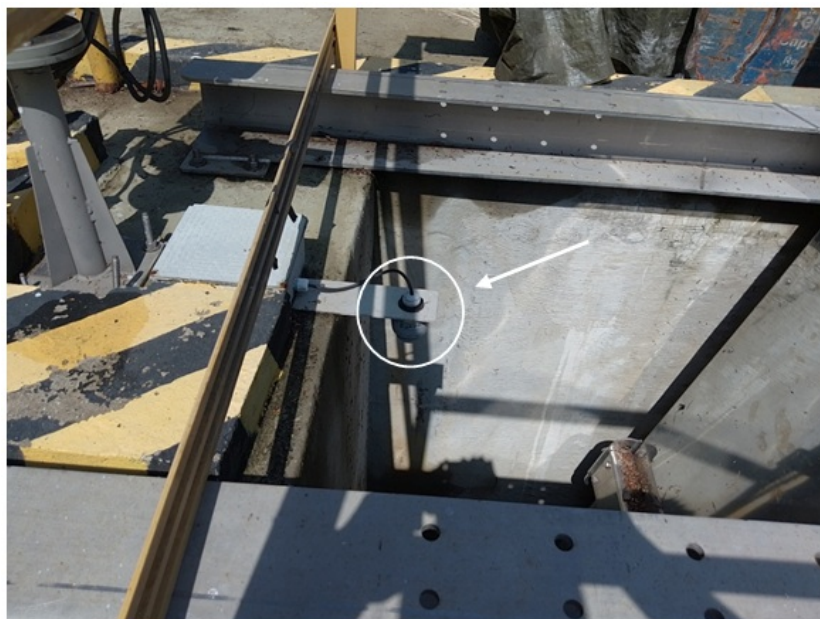
- próximo ao gradeamento mecânico está instalado um sensor de nível (foto 19);

Foto 19 – Sensor de nível

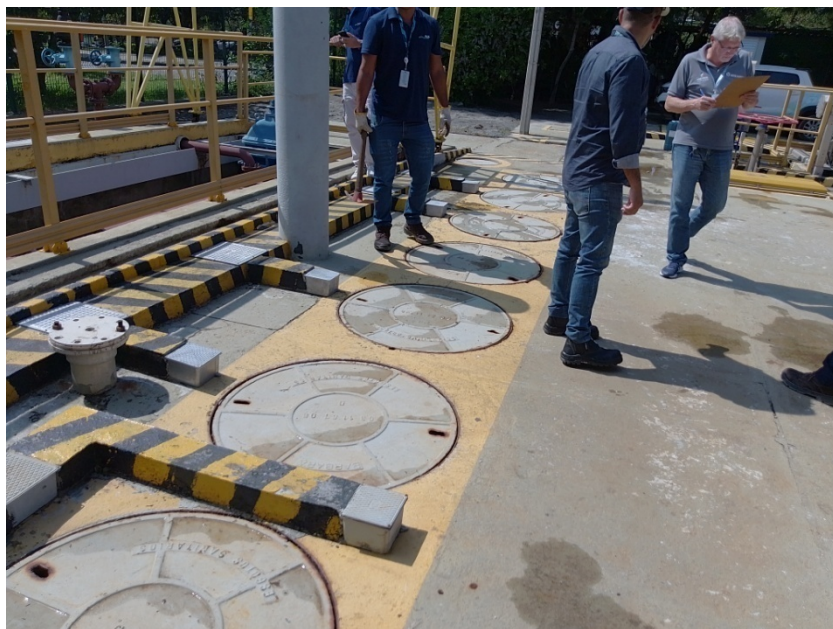
- os tampões do poço de sucção estão em bom estado de conservação (foto 20);
- estão instaladas 5 motobombas submersíveis, de 15 CV cada, no poço de sucção (fotos 20 e 21);

Foto 20 – Visitas do poço de sucção

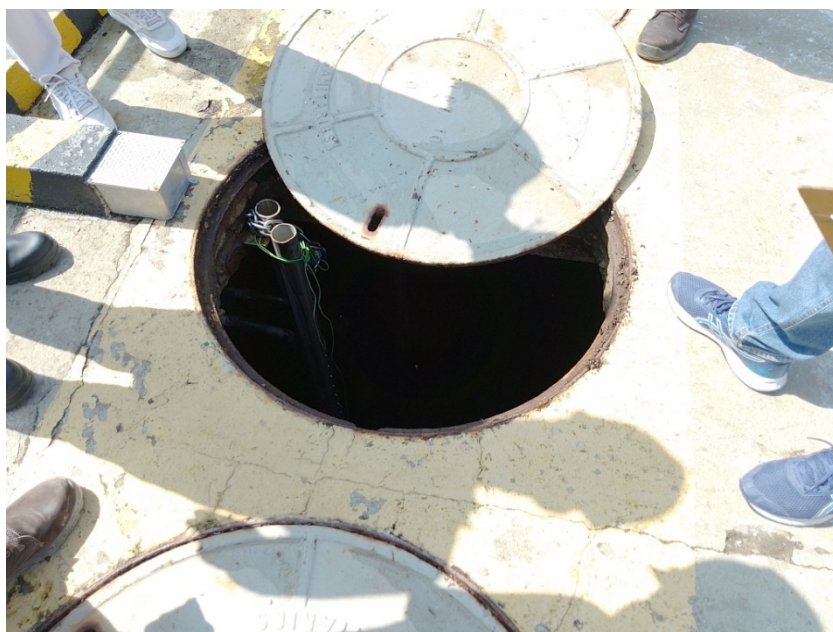
Foto 21 – Uma das visitas do poço de sucção

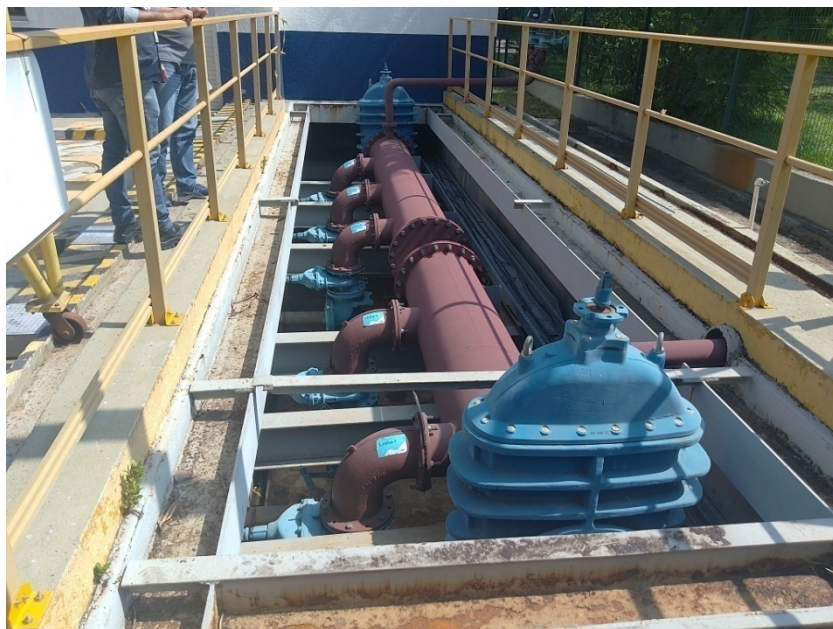
- a tubulação de recalque é composta de dois barriletes, DN 500 mm, sendo um com dois conjuntos motobomba e o outro com três (foto 22);
- em cada barrilete está instalada uma válvula de gaveta para fechamento do fluxo de esgoto (foto 22);

Foto 22 – Barriletes do recalque com válvulas de fechamento

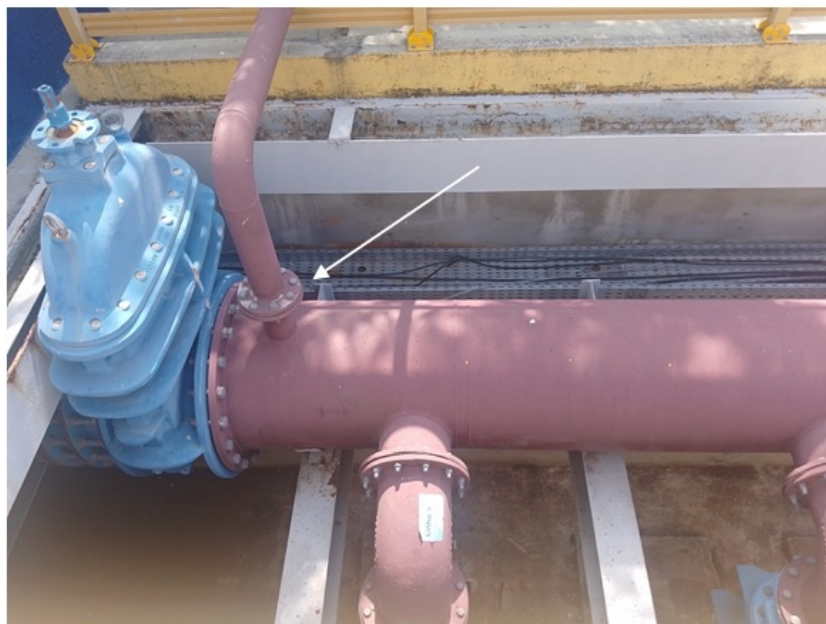
- em cada barrilete está instalada uma ventosa na geratriz superior, visando expurgar o ar (fotos 23, 24 e 25);

Foto 23 – Tubulação da ventosa - Barrilete com 3 conjuntos motobomba

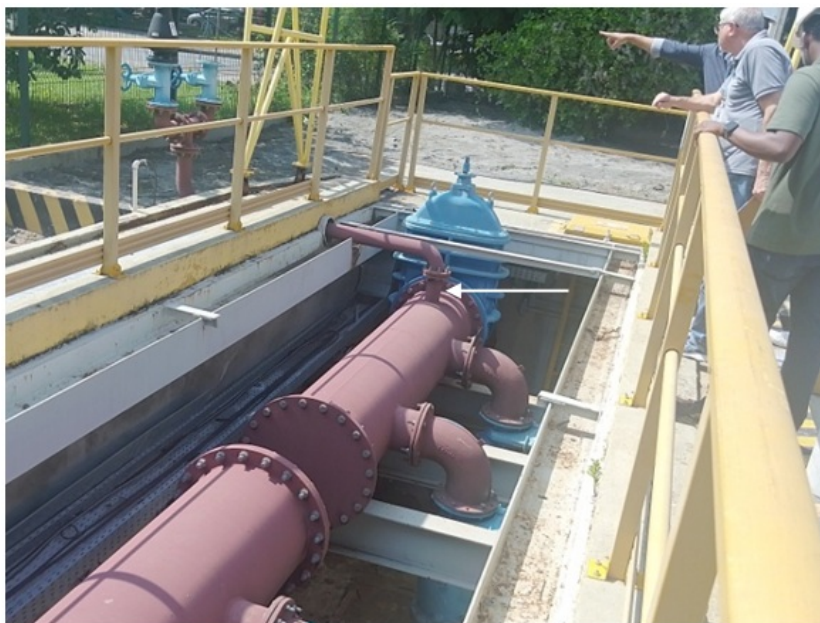
Foto 24 – Tubulação da ventosa - Barrilete com 2 conjuntos motobomba

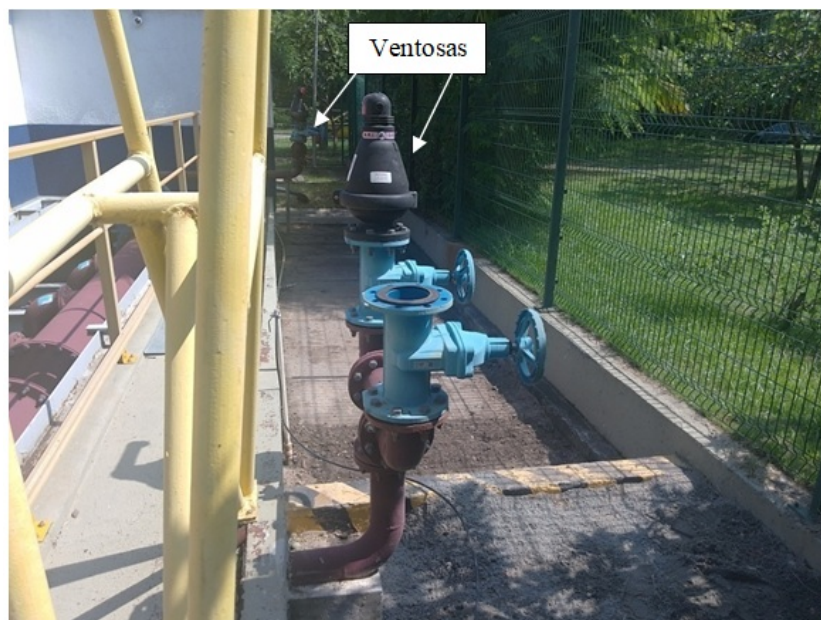
Foto 25 – Ventosas instaladas em cada tubulação
