Agência Reguladora de Energia e Saneamento Básico do Estado do Rio de Janeiro

## RELATÓRIO DE FISCALIZAÇÃO – RF/AGENERSA/CASAN Nº 63/2025

| <b>UNIDADE/OBRA FISCALIZADA</b> | Estação Elevatória de Esgoto Bruto (EEAT) Barrinha | | |

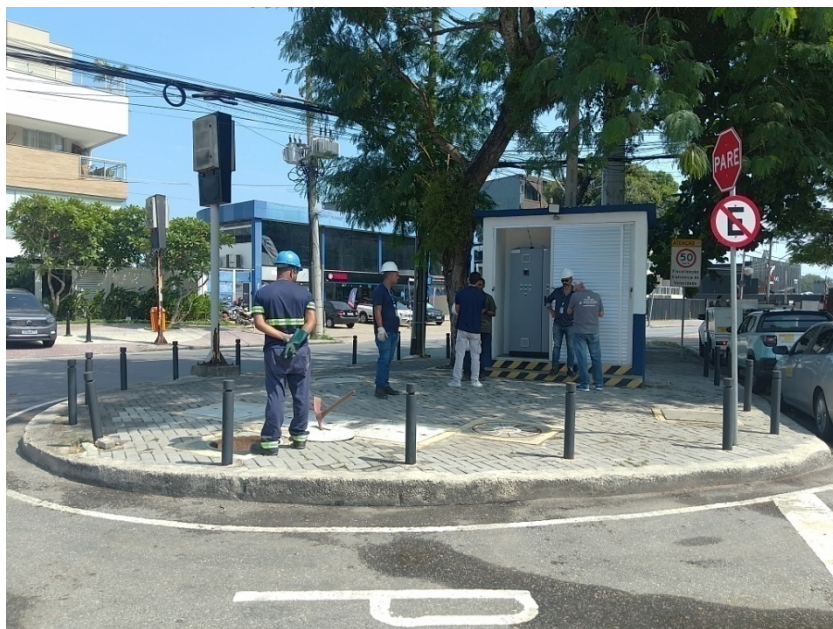
- a EEEB está situada em um largo (foto 1);

Foto 1 – Largo onde está situada a EEEB

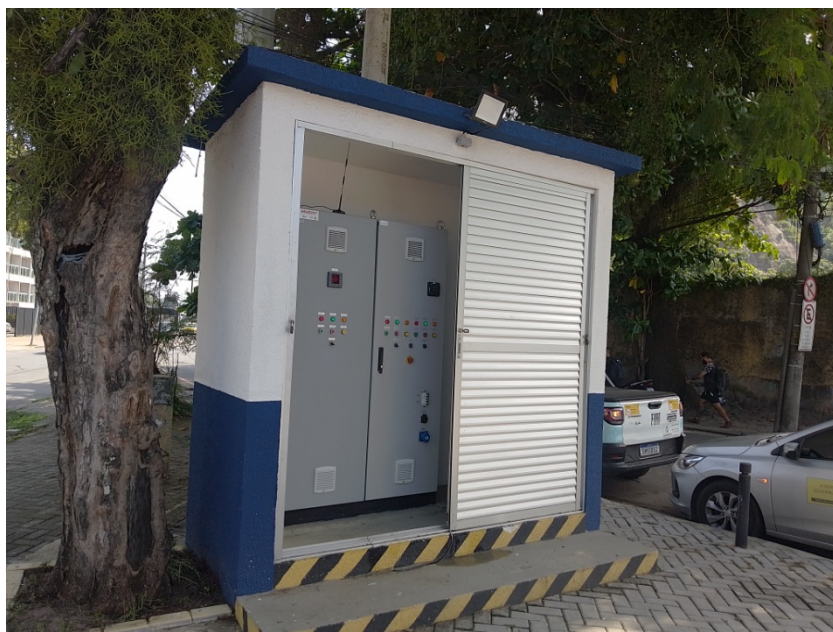
- não existe identificação da EEEB (foto 2);
- o painel da elevatória está localizado em um abrigo de alvenaria, com boa iluminação natural e com pintura recente (fotos 2 e 3);

Foto 2 – Painel da EEAB no abrigo

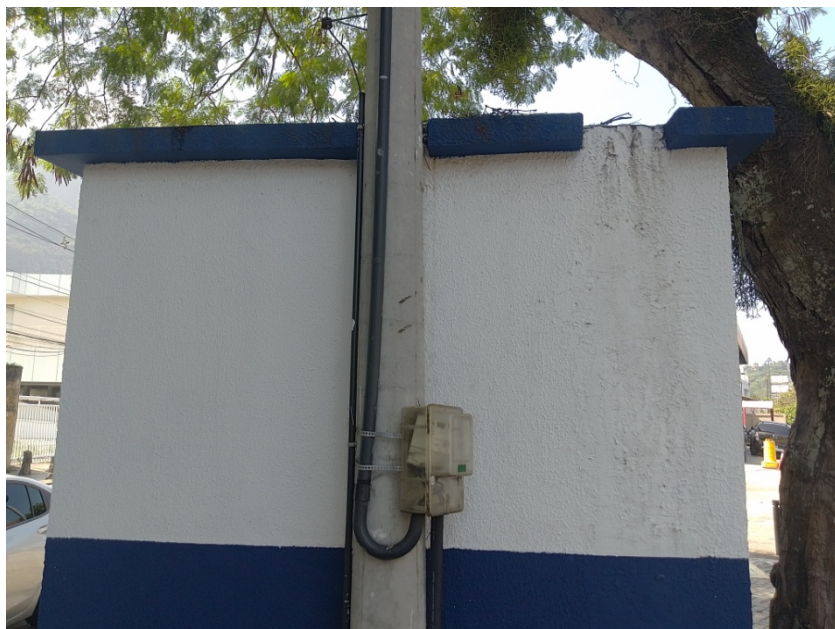
Foto 3 – Fachada de trás da EEEB

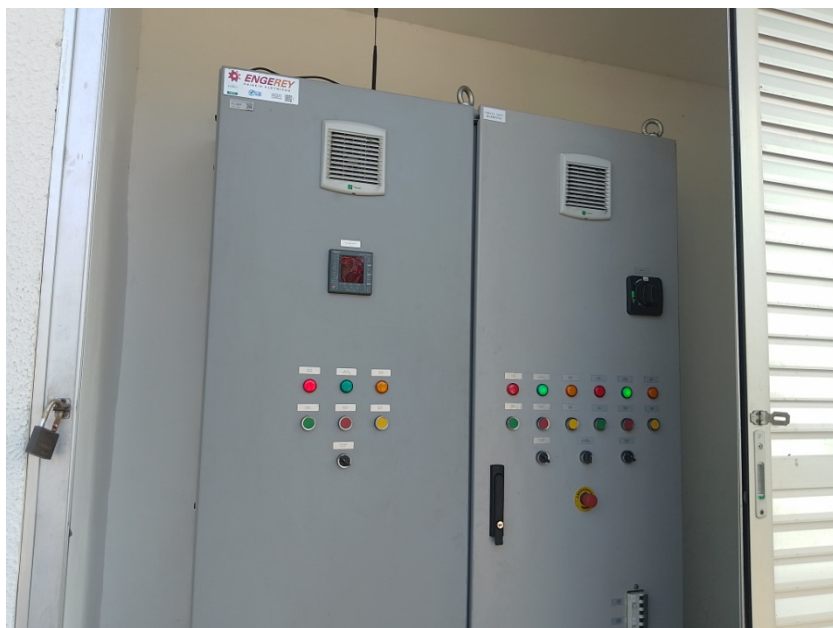
- a EEEB é operada de forma automatizada;
- no momento da fiscalização a EEEB estava operando;
- o painel de controle da EEEB está bem conservado e protegido (fotos 4 e 5);

Foto 4 – Painele de controle

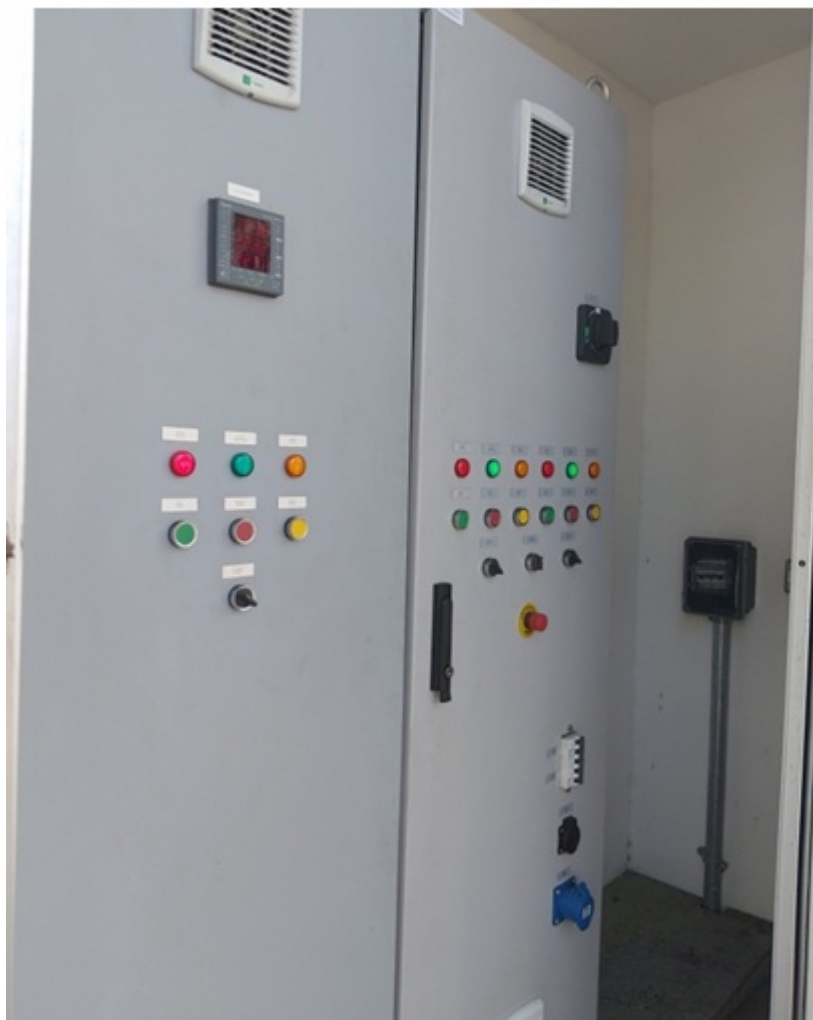
Foto 5 – Painel de controle

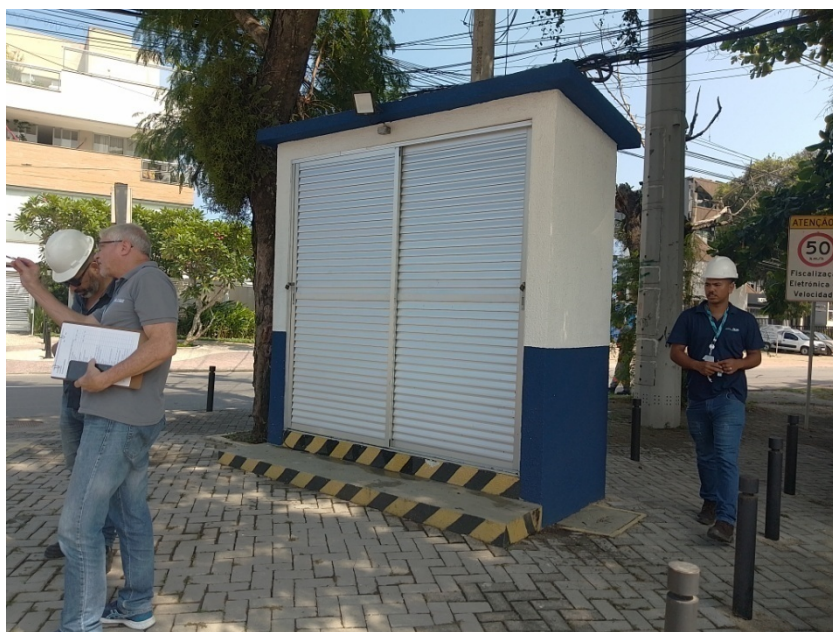
- não existe sinalização de risco de choque elétrico (foto 6);

Foto 6 – Ausência de sinalização de risco de choque elétrico

- seja colocada sinalização de risco de choque elétrico;
- seja repintada a sinalização de chão.

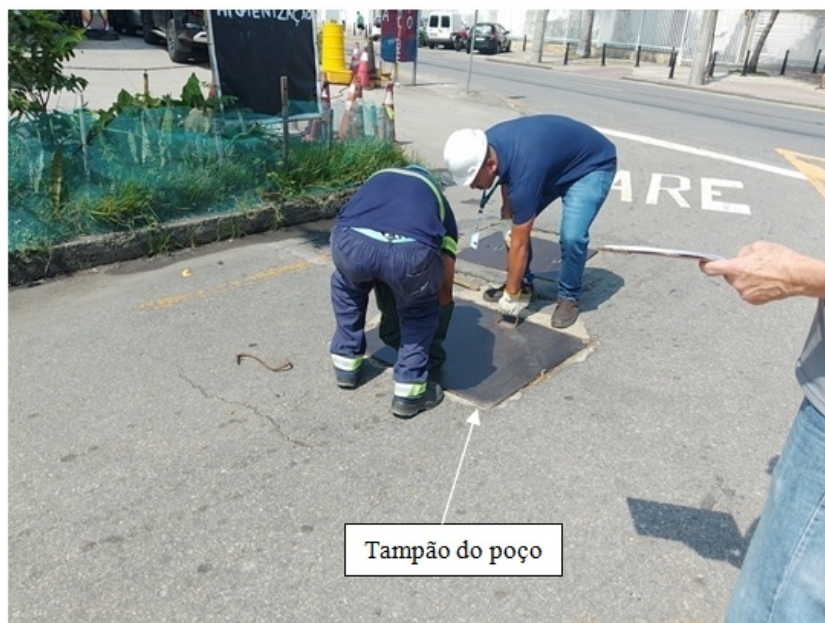
- a EEEB não é provida de gerador;
- no poço da chegada do esgoto existe gradeamento manual e válvula de gaveta para interrupção do fluxo na entrada (foto7 e 8);

Foto 7 – Poço da chagada do esgoto

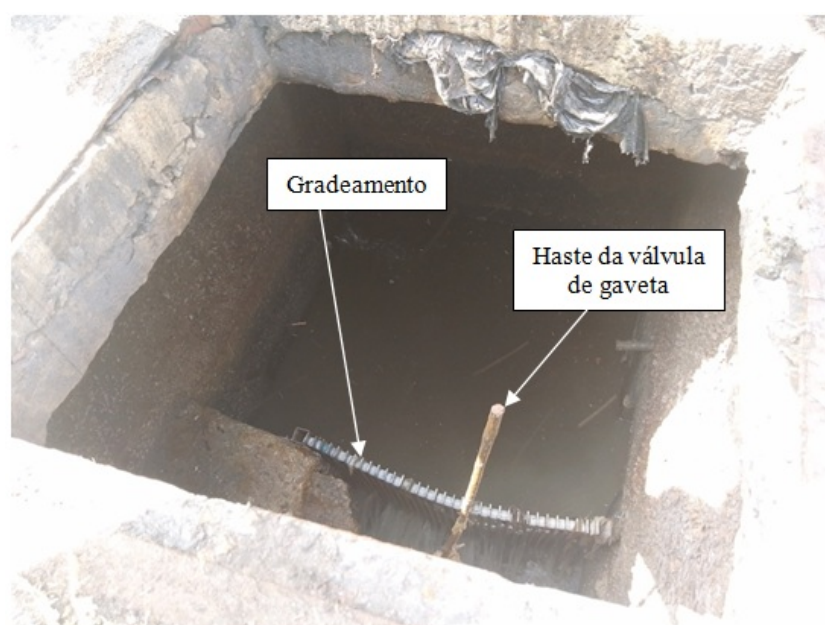
Foto 8 – Gradeamento manual e válvula para fechamento

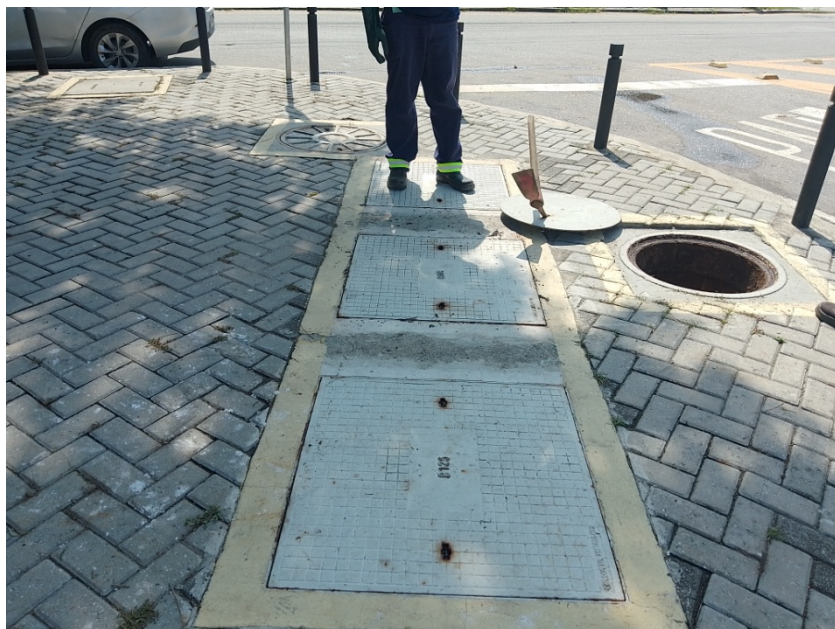
- a sinalização de chão está desgastada (foto 9);
- a caixa receptora está adequadamente coberta com tampas em bom estado de conservação, mas sem nenhuma restrição de abertura (fotos 9 e 10);

Foto 9 – Caixa receptora

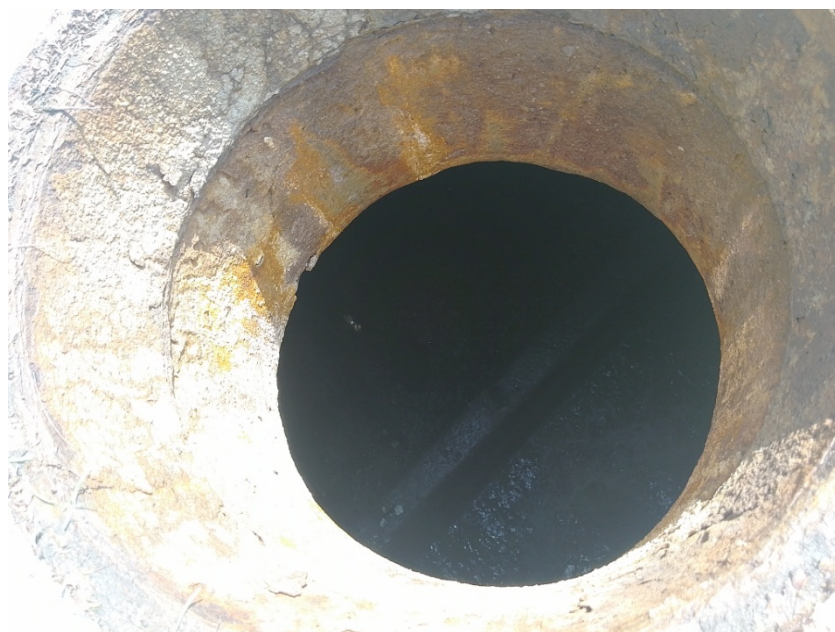
Foto 10 – Caixa receptora

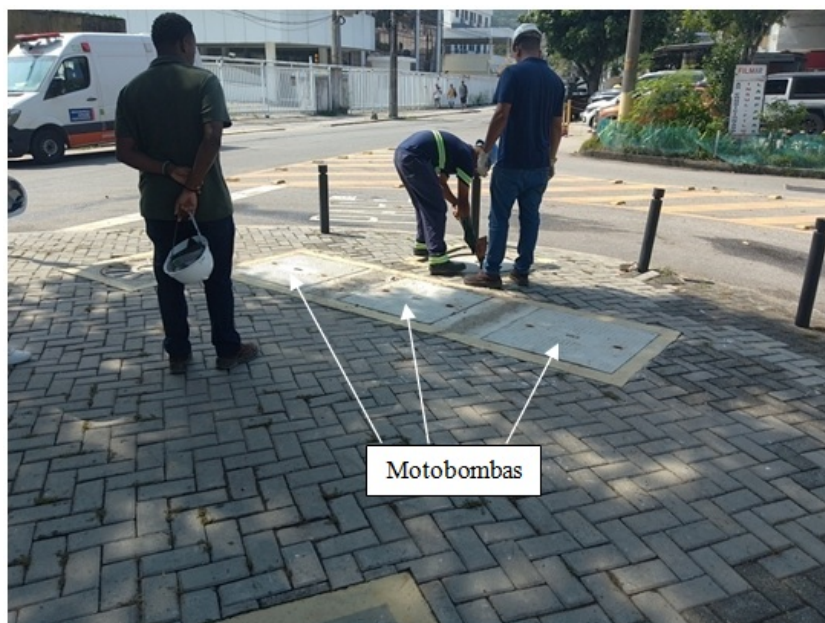
· estão instaladas na elevatóia três motobombas submersíveis, de 5 CV cada (fotos 11 e 12);

Foto 11 – Cada motobomba fica instalada em uma visita

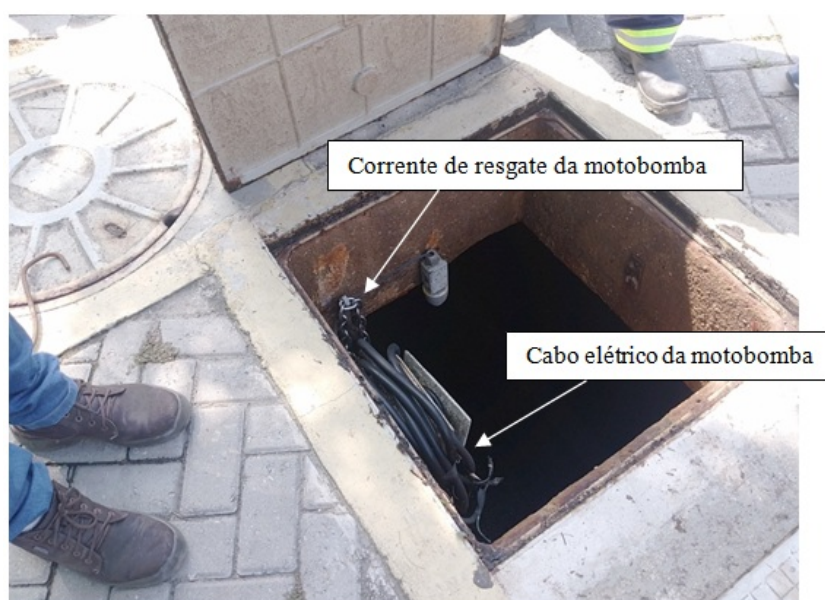
Foto 12 – Visita onde está uma das motobombas submersíveis

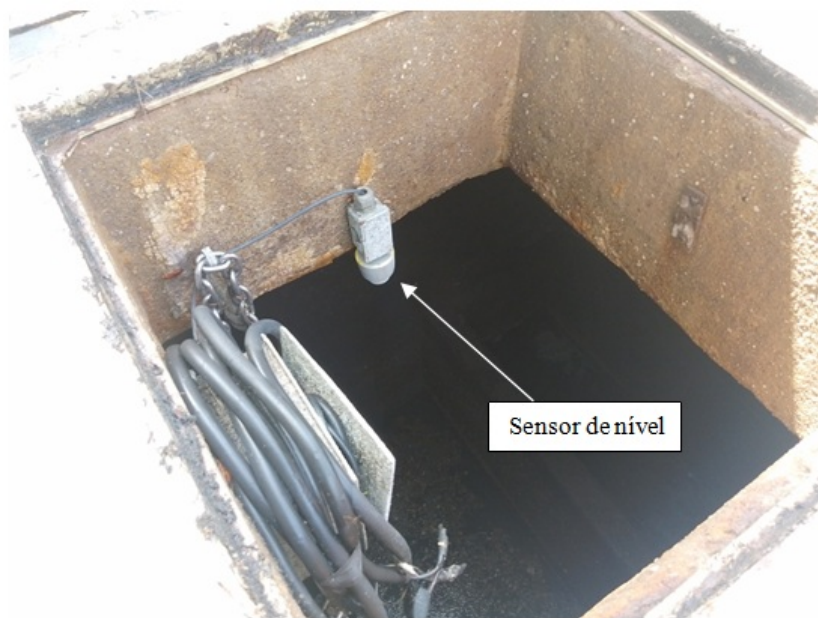
- a EEEB é provida de sensor de nível (foto 13);

Foto 13 – Sensor de nível

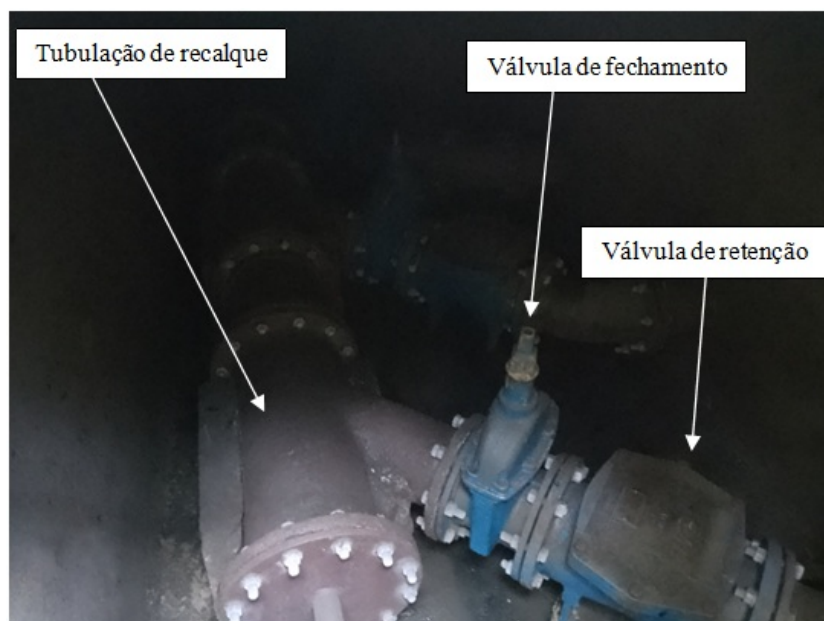
- a tubulação de recalque tem DN 200 mm (foto 14);
- há facilidade na realização de trabalhos de manutenção (foto 14);
- estão instaladas nos três recalques válvulas de gaveta, para fechamento do fluxo, e dispositivos de proteção (válvulas de retenção) (foto 14);

Foto 14 – Tubulação de recalque, válvulas de retenção e fechamento

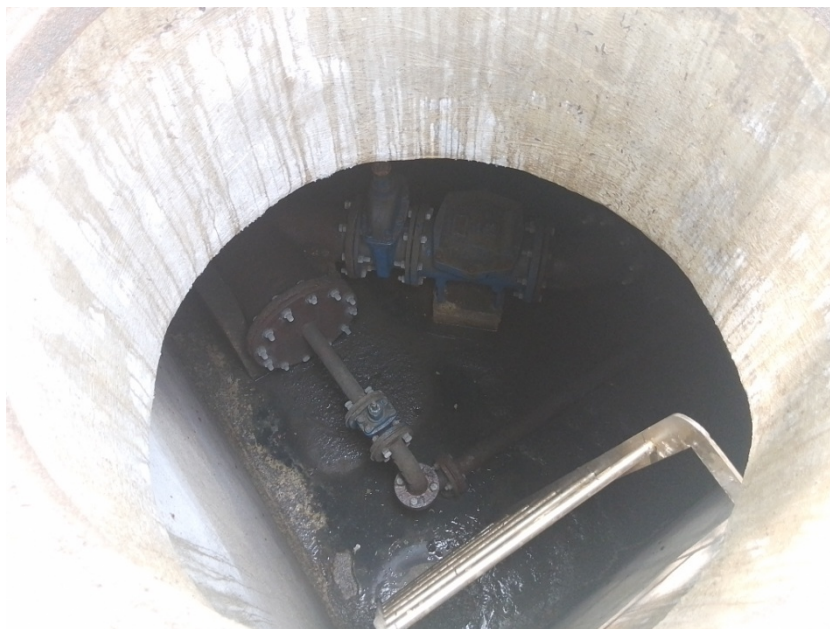
Foto 15 - Entrada da caixa da tubulação de recalque
