Agência Reguladora de Energia e Saneamento Básico do Estado do Rio de Janeiro

## RELATÓRIO DE FISCALIZAÇÃO - RF/AGENERSA/CASAN Nº 66/2025

| <b>UNIDADE/OBRA FISCALIZADA</b> | Estação Elevatória de Água Tratada (EEAT) Ourém | | |
| <b>OBJETIVO DA FISCALIZAÇÃO</b> | Verificar as condições de operação e manutenção da unidade | | |

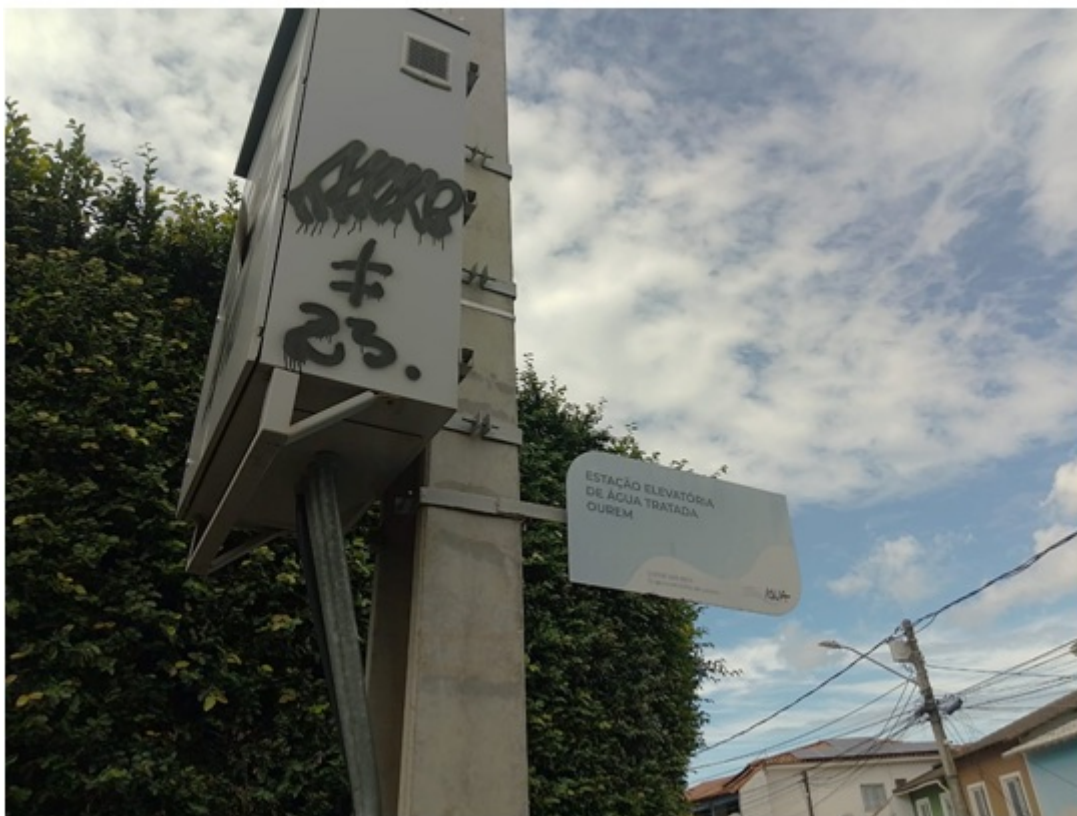
- no momento da fiscalização a EEAT estava em operação;
- a EEAT está identificada (foto 1);

Foto 1 – Identificação da EEAT Ourém

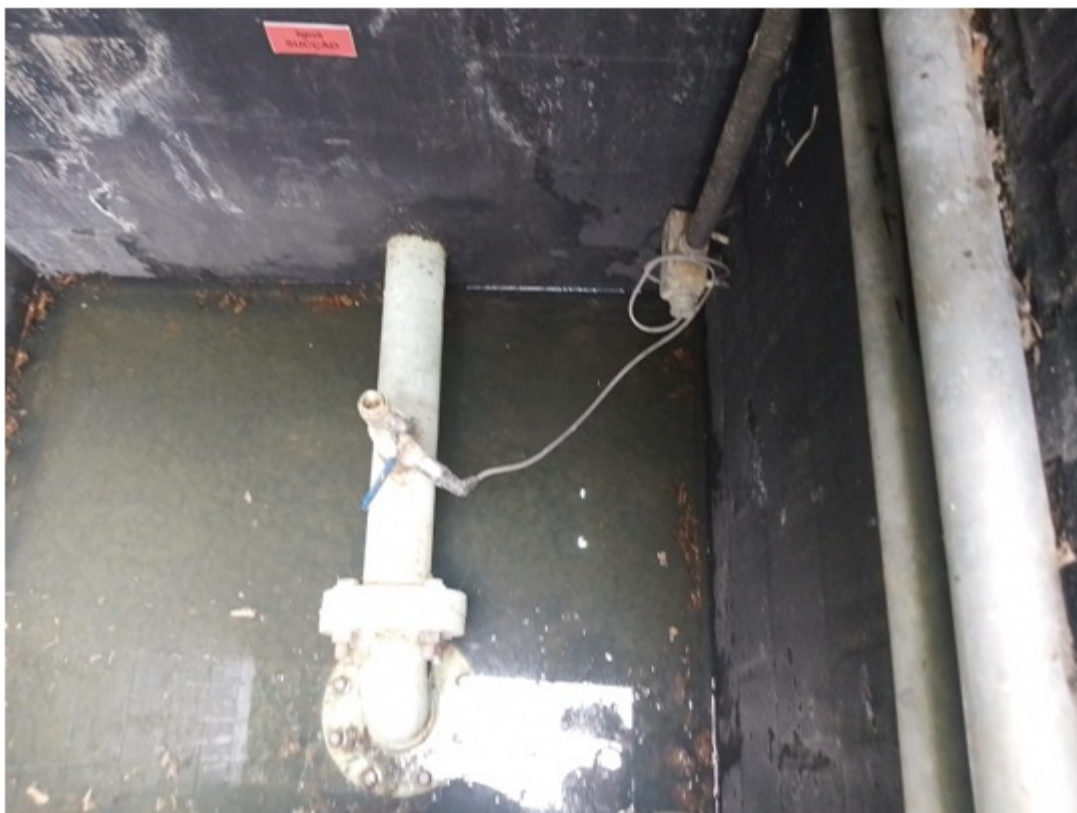
- a EEAT está em bom estado de conservação, situada em um abrigo de alvenaria subterrâneo no passeio público, sem restrição ao seu interior, contendo seis tampas de concreto para proteção do equipamento e fechamento do abrigo (fotos 2 e 3);

Foto 2 – Abrigo subterrâneo em bom estado de conservação

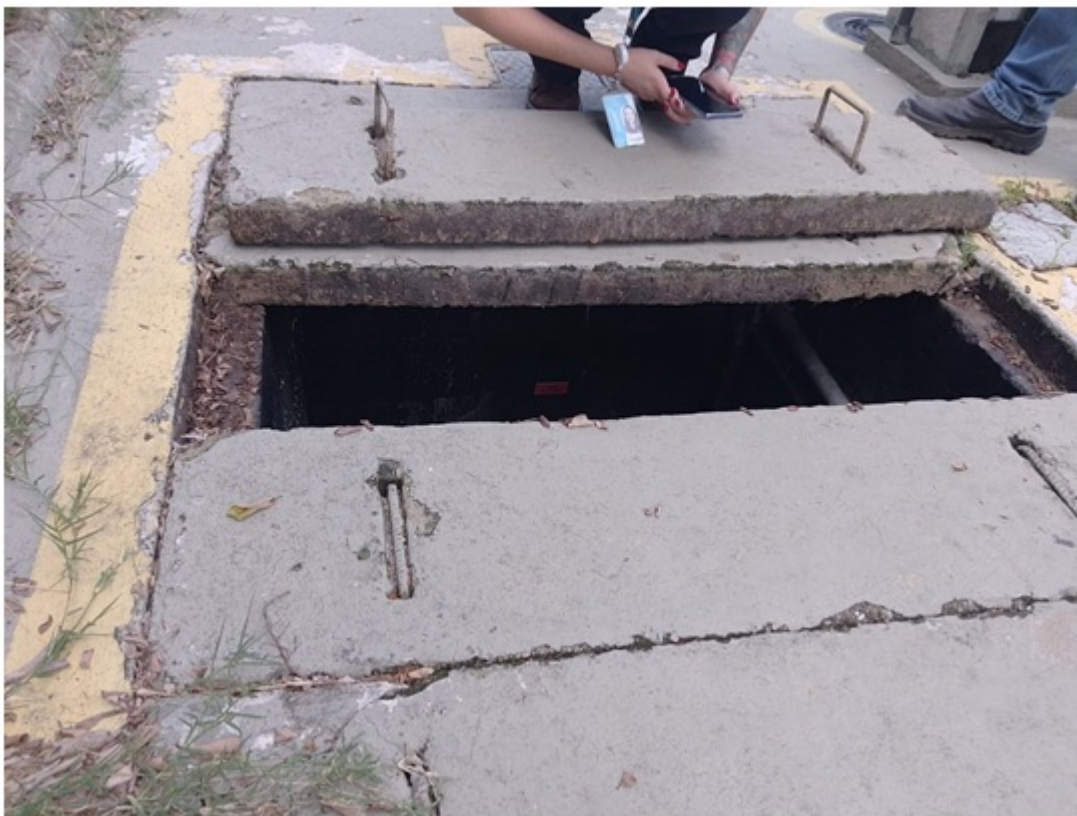
Foto 3 – Tampas do abrigo

- no local onde está situada a EEAT seja reforçada a demarcação, com tinta, para melhor visualização dos pedestres, evitando assim algum acidente;
- cabine do painel elétrico seja pintada, devido parte dela ter sido pintada com tinta spray;
- o tamponamento do abrigo da elevatória tenha restrição de abertura.

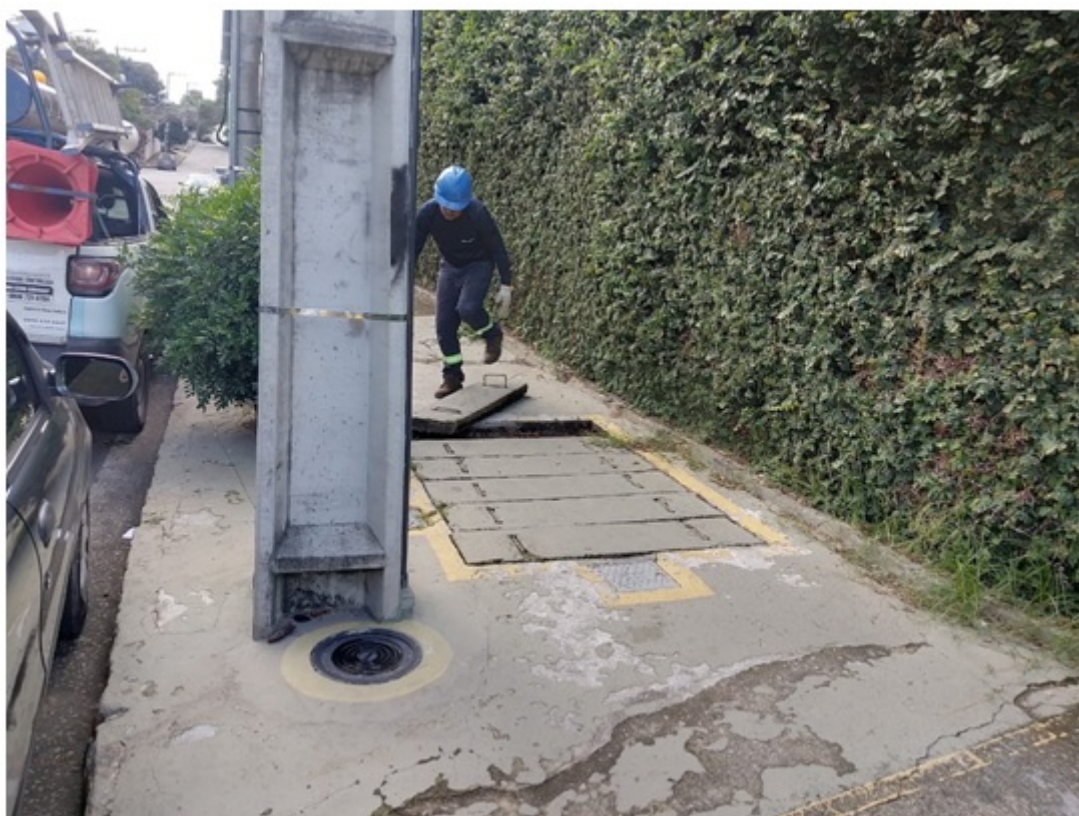
· a pintura que demarca o local da EEAT está desgastada (foto 4);

Foto 4 – Pintura desgastada

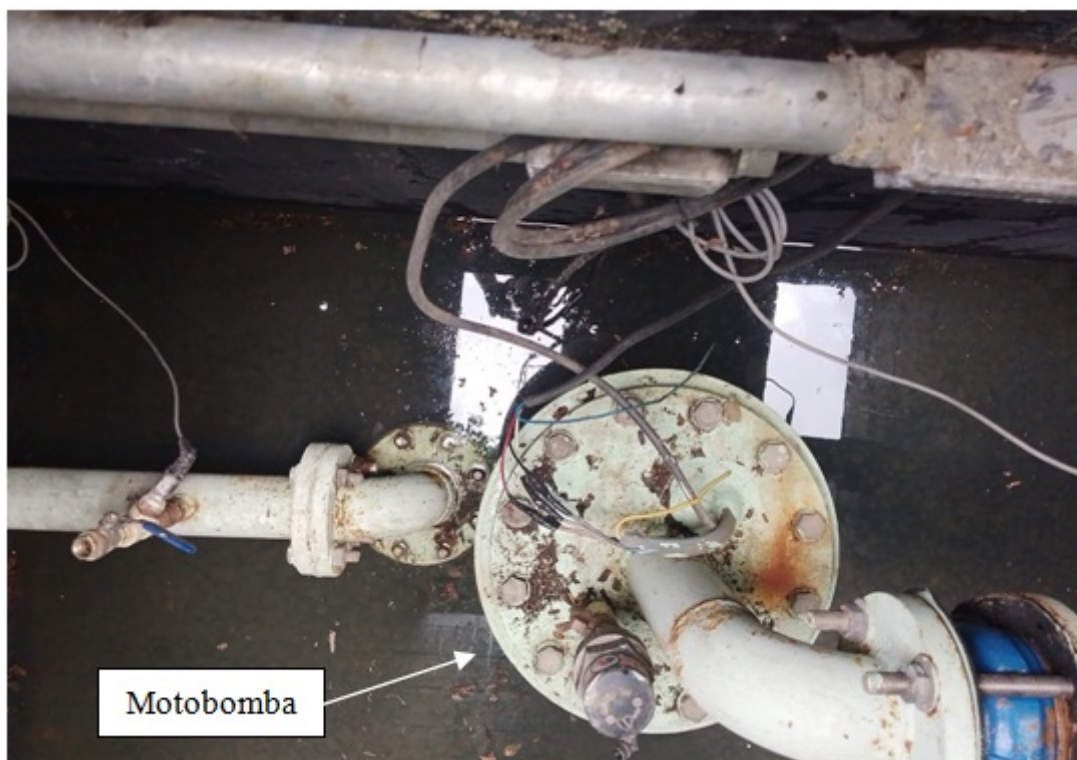
- o conjunto motobomba é do tipo submerso, em bom estado de conservação (foto 5);
- os equipamentos elétricos do conjunto motobomba estão em bom estado de conservação, mas não estão adequadamente protegidos (foto 5);

Foto 5 – Motobomba submersa

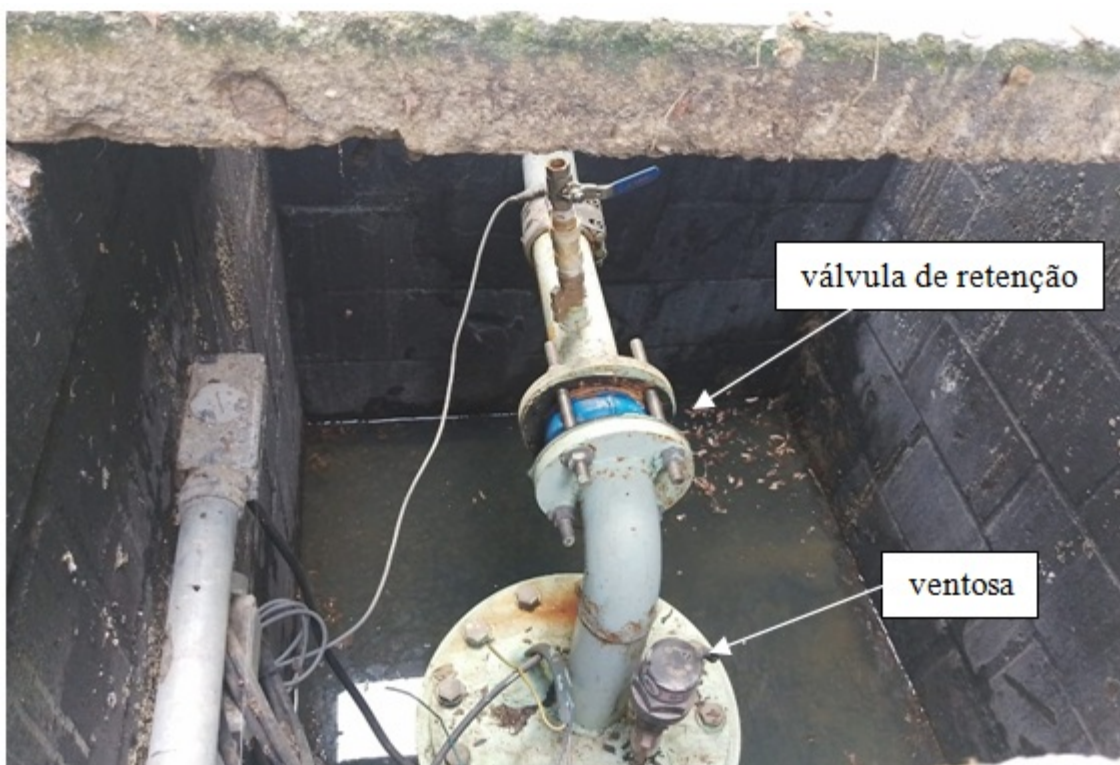
- estão instalados uma ventosa e uma válvula de retenção, respectivamente no conjunto motobomba e na tubulação de recalque (foto 6);
- no interior da EEAT há facilidade para a realização de trabalhos de manutenção e tem boa iluminação natural (foto 6);

Foto 6 – Válvula de retenção e ventosa

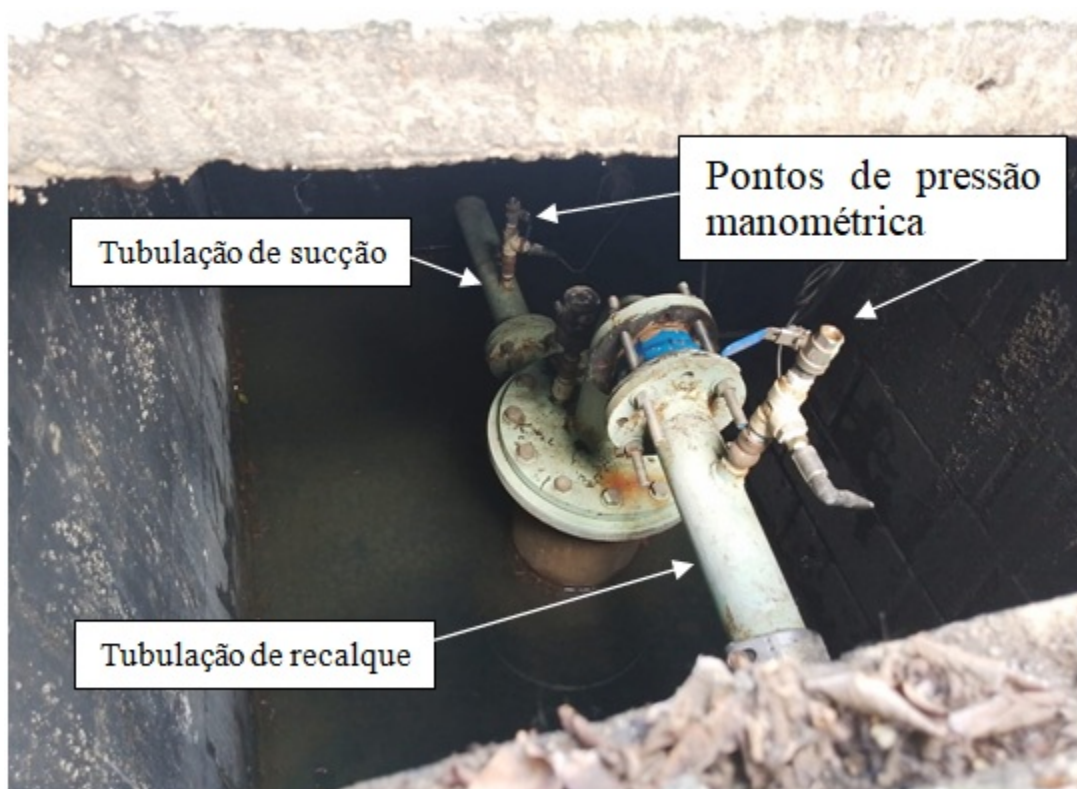
- as tubulações de sucção e recalque tem diâmetro de 75 mm (foto 7);
- tanto na tubulação de sucção quanto na de recalque estão instalados pontos para medição de pressão manométrica (foto 7);

Foto 7 – Tubulações de sucção e recalque e pontos de pressão

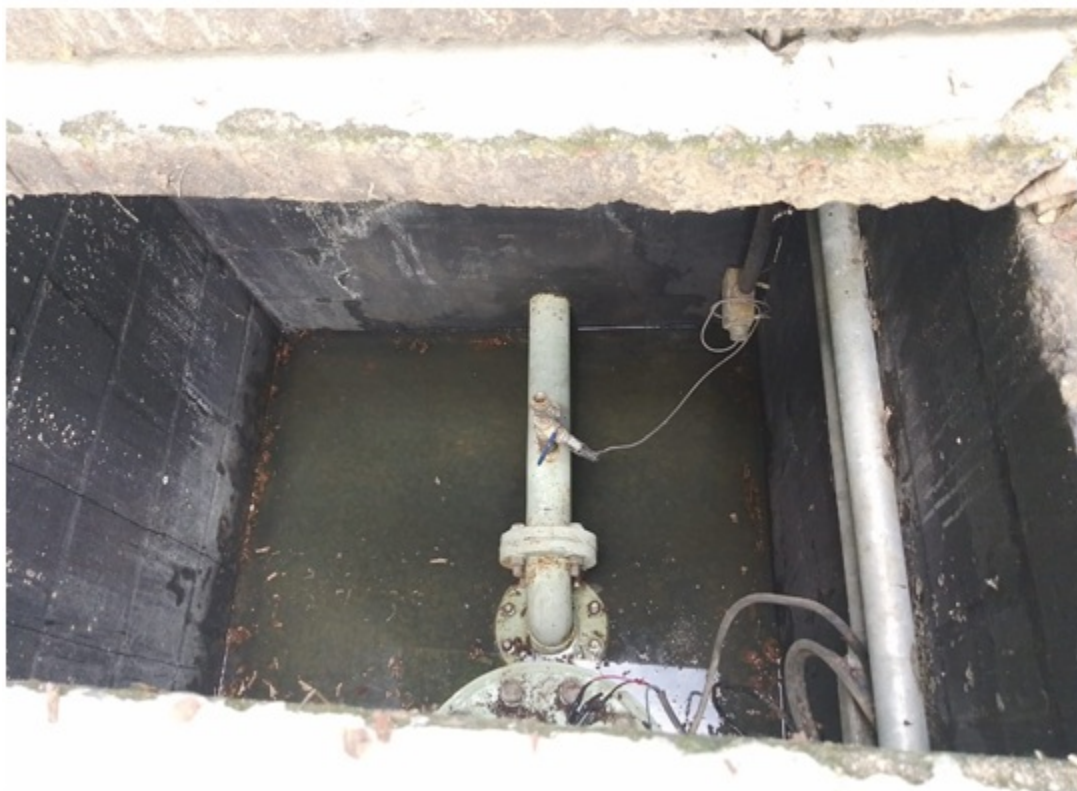
- no abrigo da EEAT foi encontrado acúmulo de água (foto 8);

Foto 8 – Água no interior do abrigo

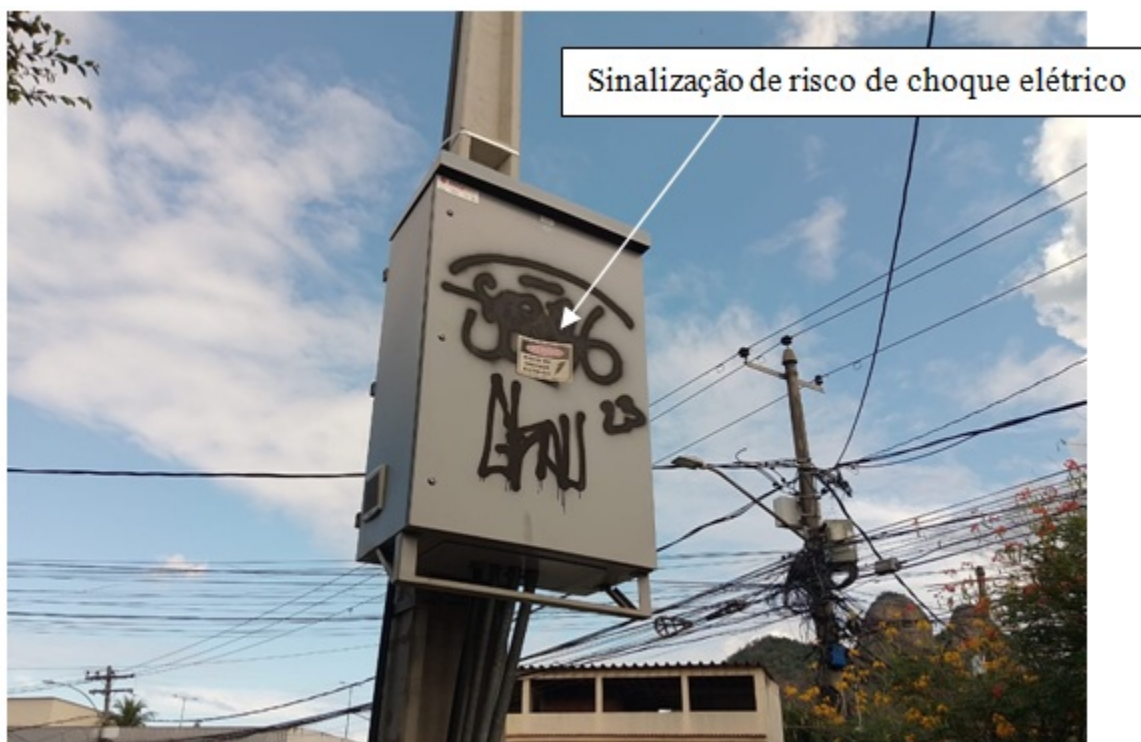
- devido a quantidade de água presente no abrigo, não foi possível verificar se havia vazamento na EEAT;
- não há iluminação artificial;
- a cabine do painel elétrico está em bom estado de conservação, protegendo todo painel com sinalização de risco de choque elétrico, mas necessita ser pintada (foto 9);

Foto 9 – Cabine do painel elétrico com sinalização de choque elétrico

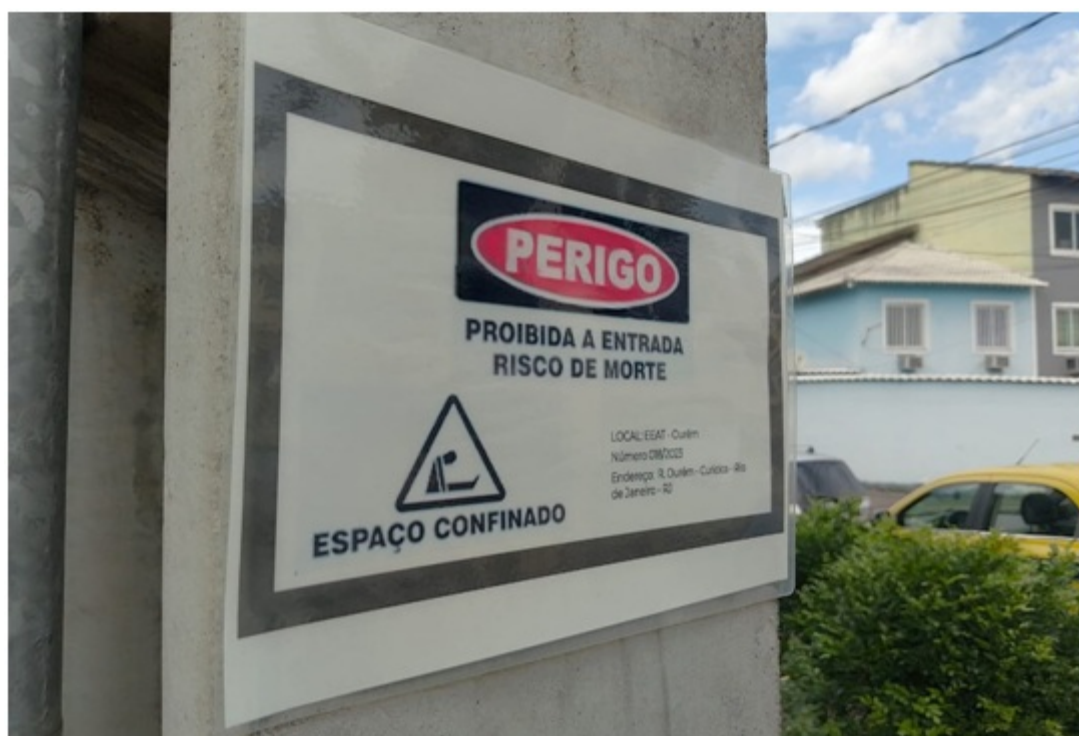
- no poste onde está localizada a cabine do painel elétrico, foi encontrado sinalização proibindo a entrada na EEAT devido ao risco de morte (espaço confinado) (foto 10);

Foto 10 – Sinalização localizada no poste

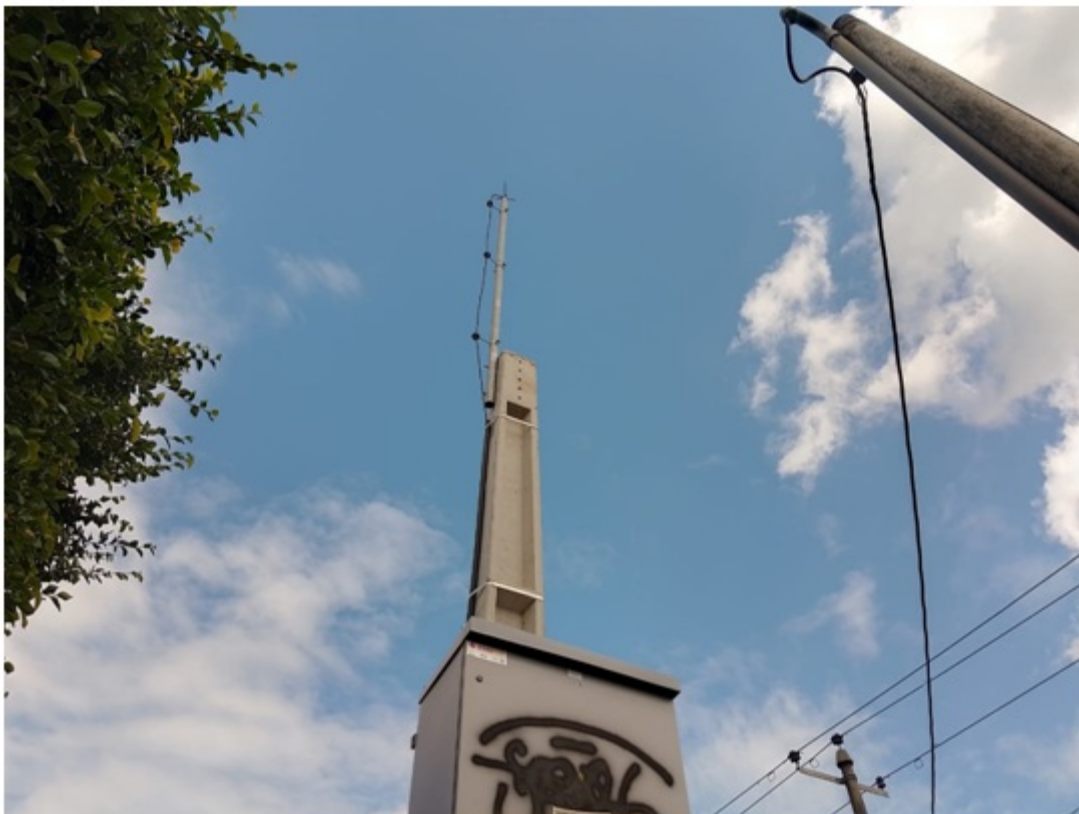
- a EEAT é provida de para-raios (foto 11);

Foto 11 – Para-raios instalado no poste

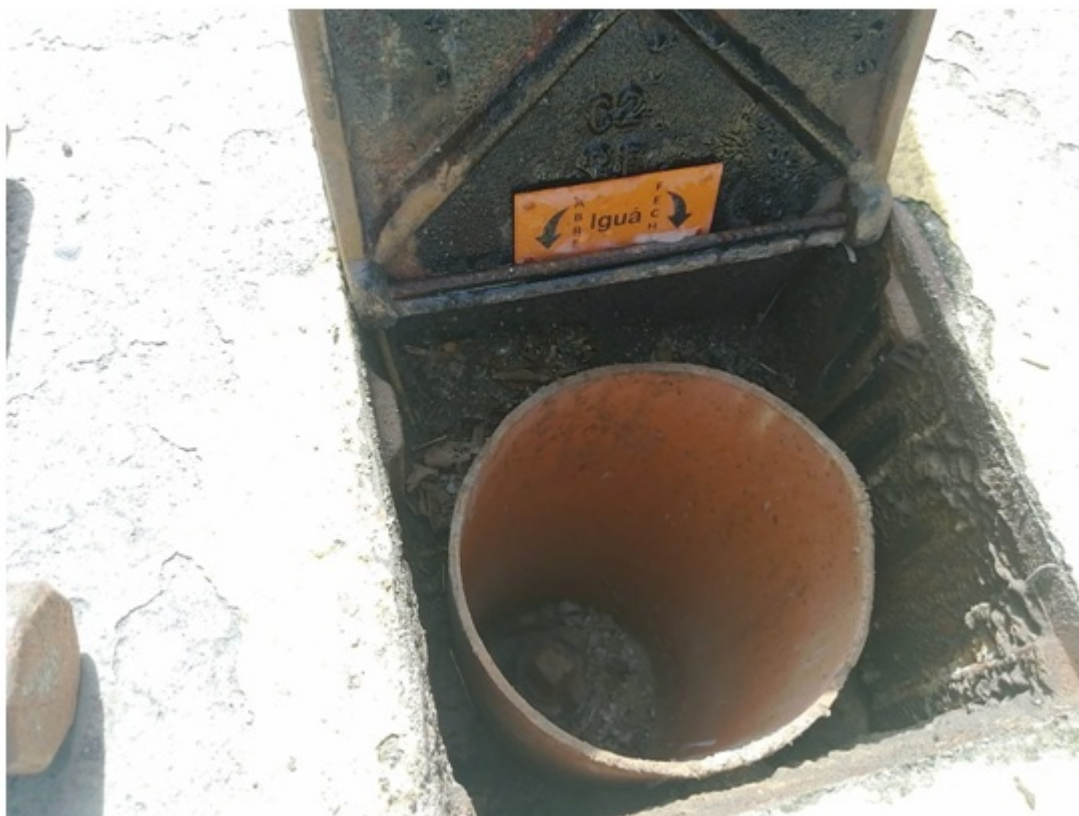
- estão instaladas três válvulas, sendo uma na tubulação de sucção (retaguarda), a segunda na tubulação de recalque e a terceira na tubulação de “bypass”, que é uma tubulação que contorna a EEAT (fotos 12, 13 e 14);

Foto 12 – Válvula na tubulação de sucção

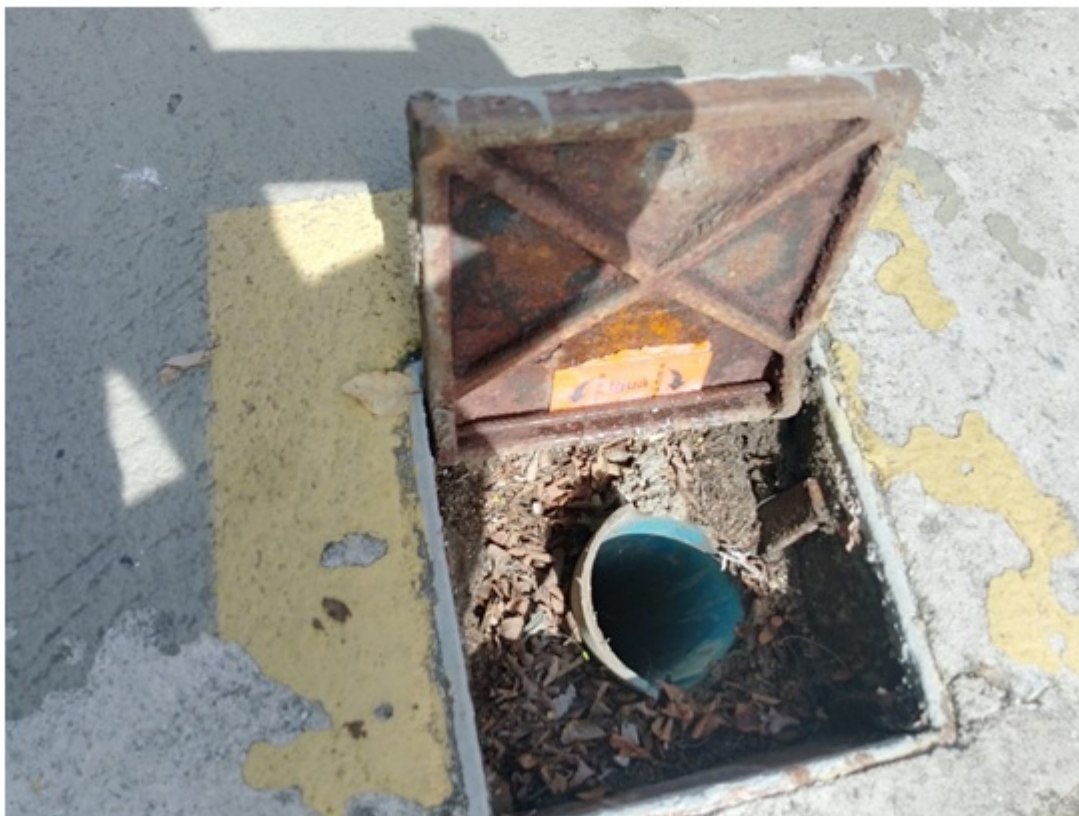
Foto 13 – Válvula na tubulação de recalque

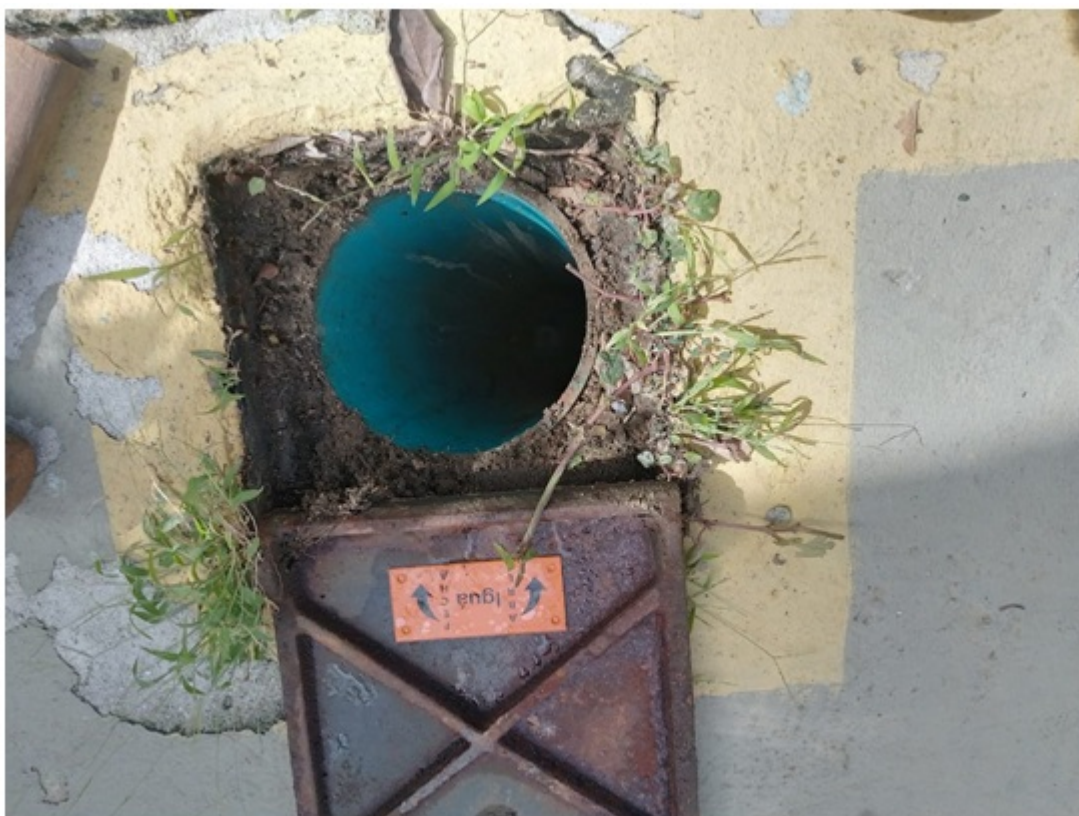
Foto 14 – Válvula na tubulação de bypass
