Agência Reguladora de Energia e Saneamento Básico do Estado do Rio de Janeiro

## RELATÓRIO DE FISCALIZAÇÃO - RF/AGENERSA/CASAN Nº 69/2025

| <b>UNIDADE/OBRA FISCALIZADA</b> | Estação Elevatória de Água Tratada (EEAT) Italva | | |

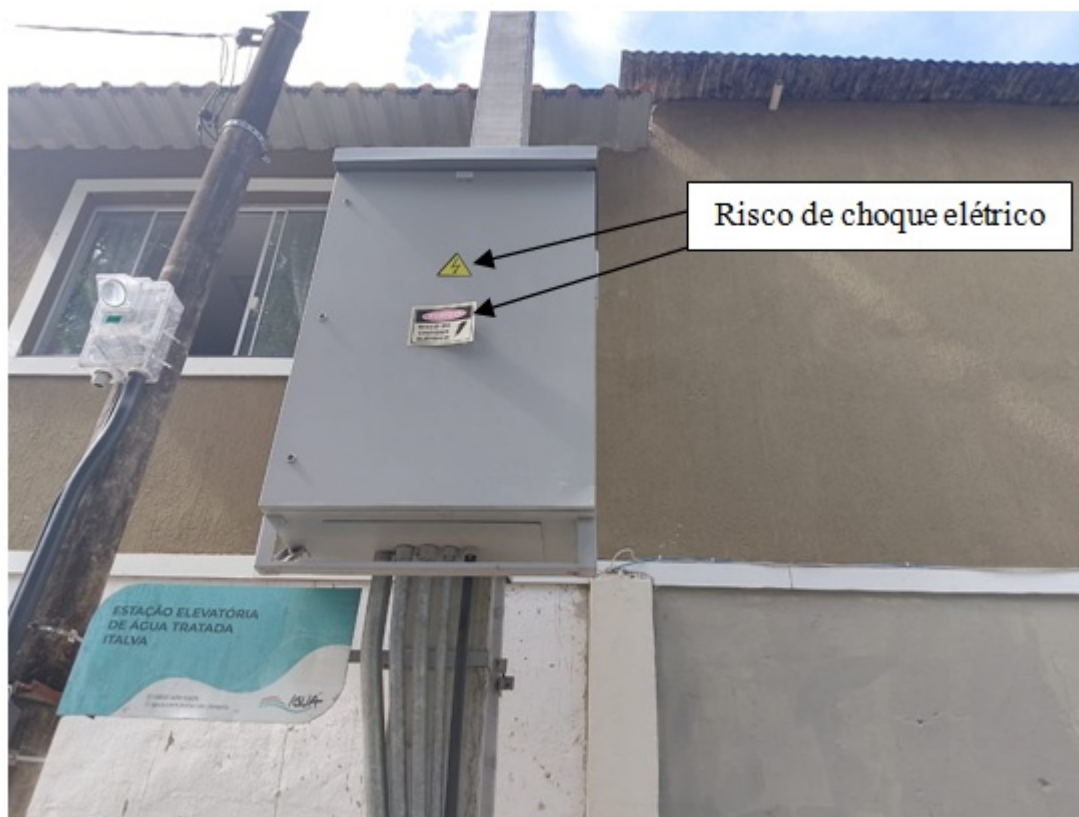
- no momento da fiscalização a EEAT estava operando;
- a EEAT possui identificação (foto 1);
- a cabine do painel elétrico da elevatória está em bom estado de conservação, protegendo todo painel, com sinalização de risco de choque elétrico, mas internamente não foi possível verificar (foto 1);

Foto 1 – Identificação da EEAT Italva e sinalização de risco de choque elétrico

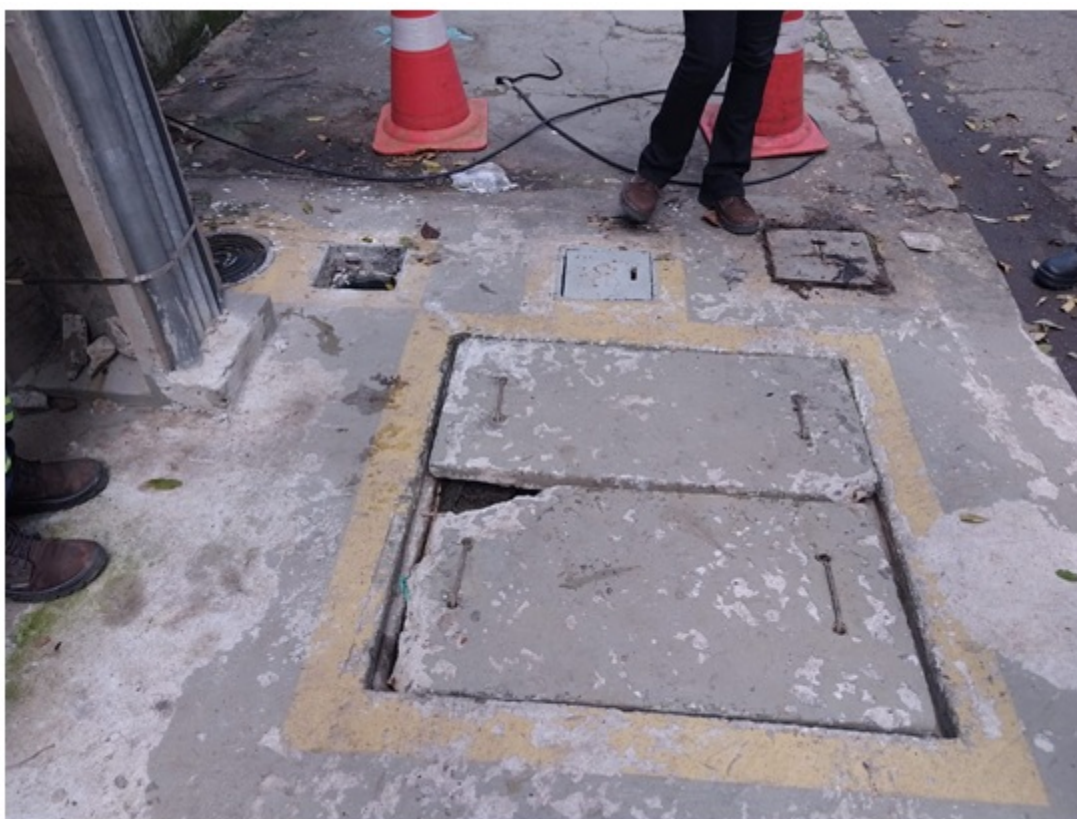
- a sinalização no passeio está desgastada (foto 2);

Foto 2 – Pintura desgastada

- no local onde está situada a EEAT seja reforçada a demarcação no chão, com tinta, para melhor visualização dos pedestres, evitando assim algum acidente;
- seja reparada uma das tampas de concreto que está quebrada em uma das extremidades;
- seja instalado conduites para melhor adequar a fiação;
- seja sanado o vazamento na EEAT, **seguindo os procedimentos estabelecidos no Manual de Operação da unidade.**

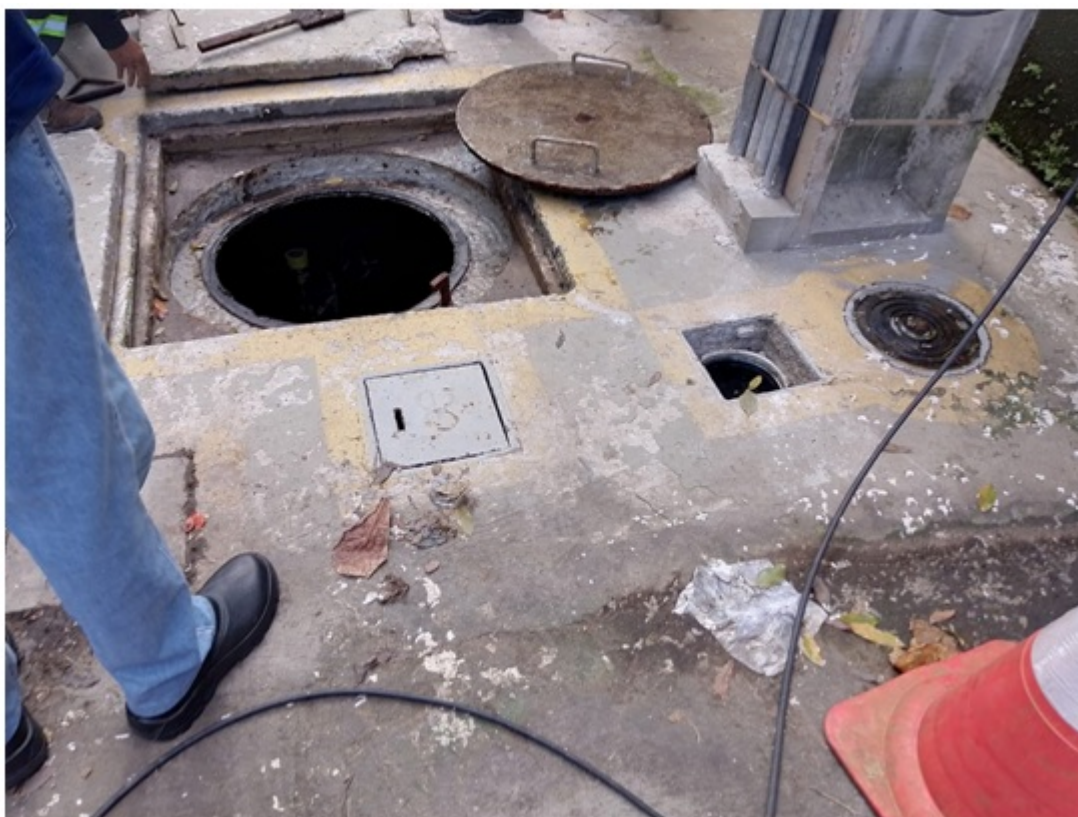
- EEAT está em bom estado de conservação, protegida, situada em um abrigo subterrâneo de aço no passeio público, chamado de “panelão”, possuindo tampa de aço, com acesso restrito (fotos 3 e 4);

Foto 3 – Abrigo aberto

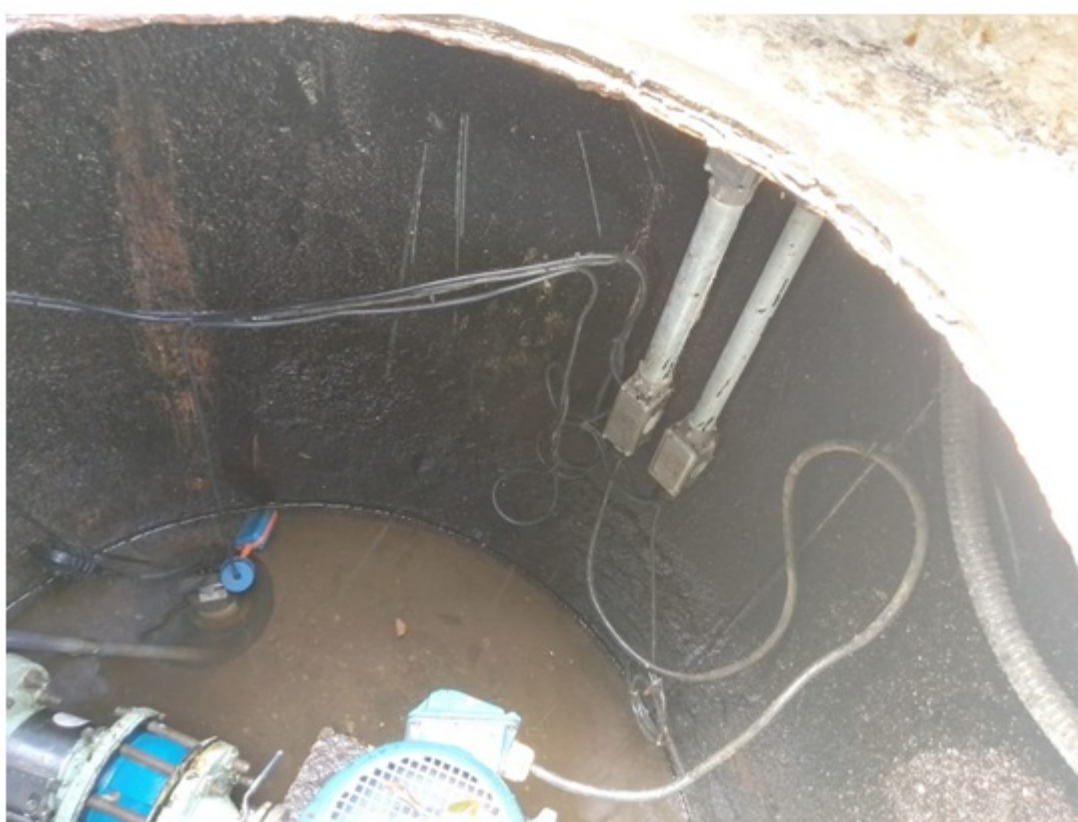
Foto 4 – Interior do “panelão”

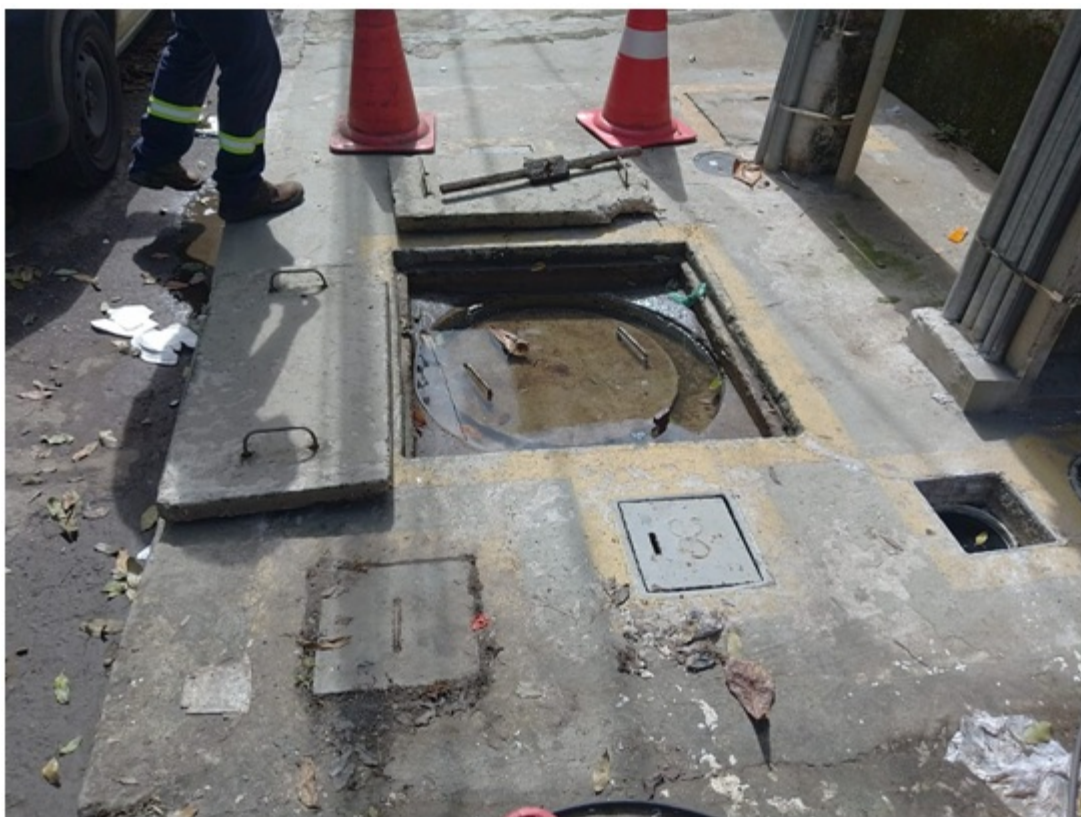
· para uma melhor proteção, acima da tampa de aço, ainda existem duas tampas de concreto, sendo que uma delas está quebrada em uma das extremidades (foto 5 e 6);

Foto 5 – Tampas de concreto do abrigo

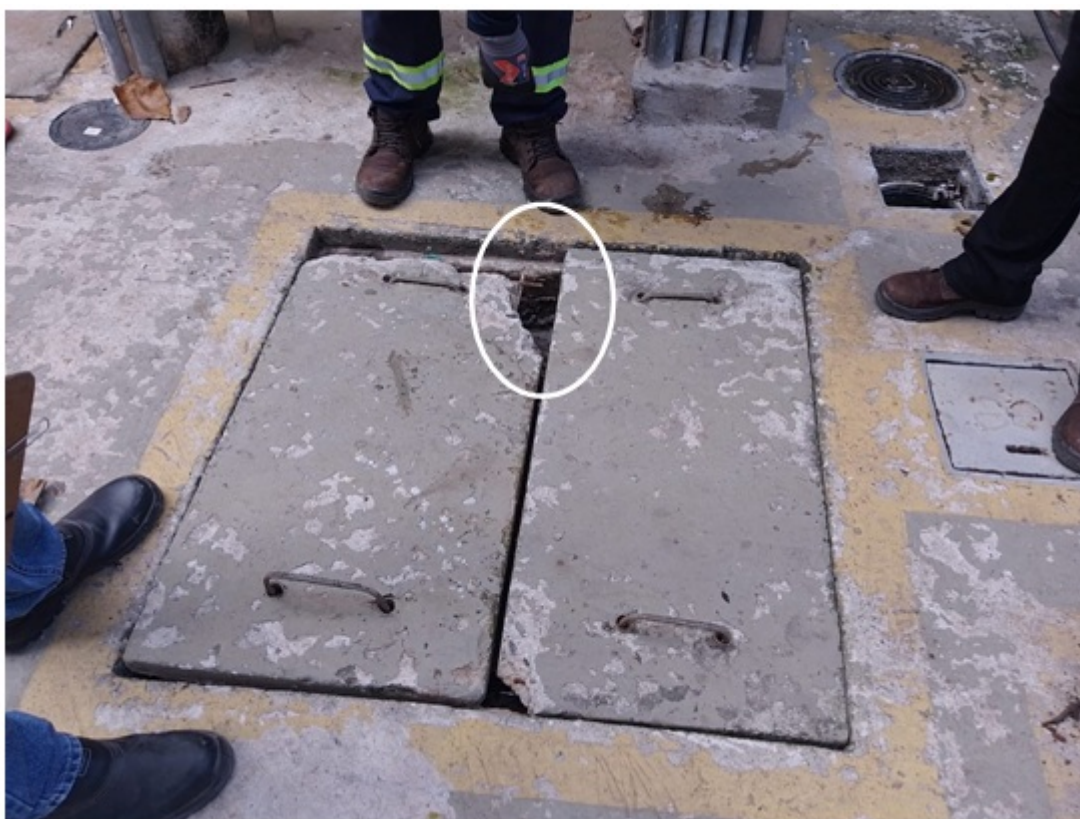
Foto 6 – Tampa de concreto do abrigo quebrada em uma das extremidades

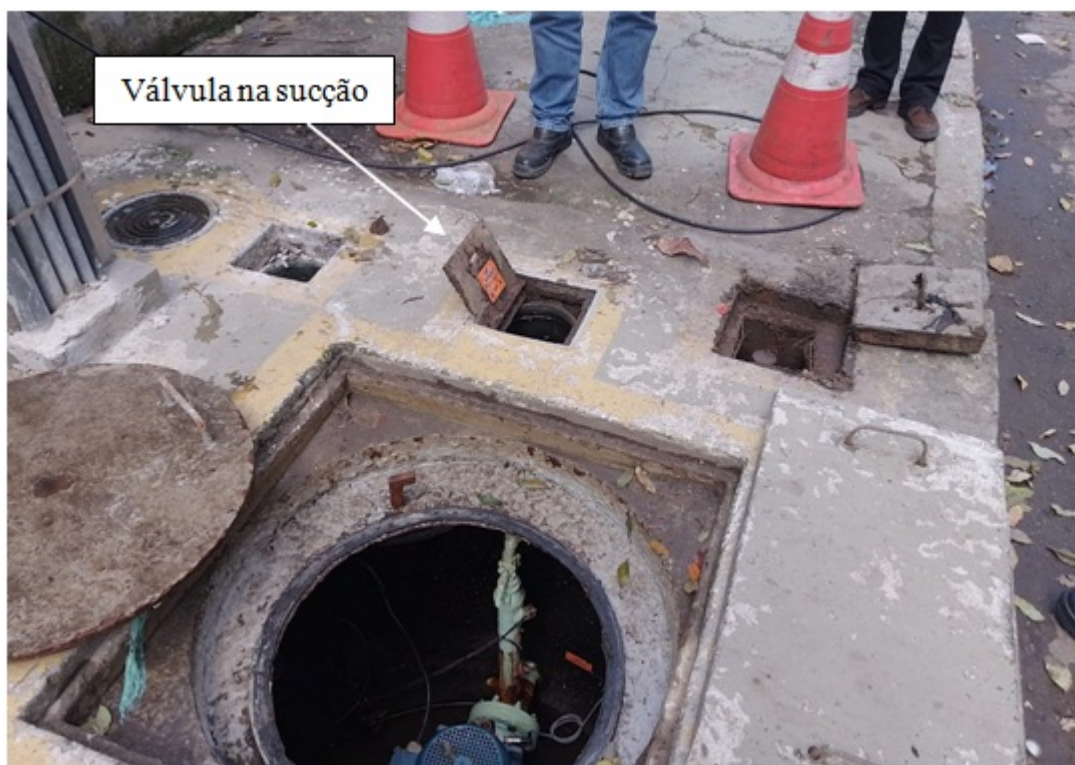
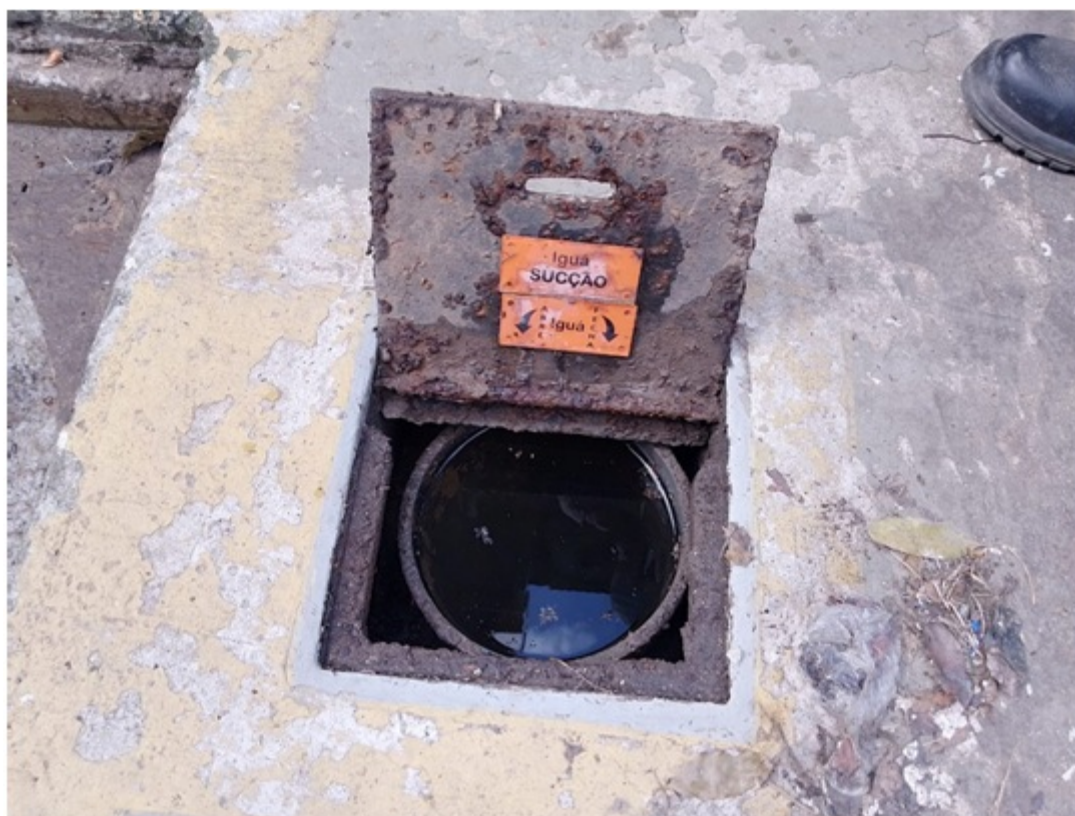
- existem sinais de vazamento na EEAT;
- estão instaladas duas válvulas, sendo uma na tubulação de recalque e outra a tubulação de sucção (fotos 7, 8, 9 e 10);

Foto 7 – Válvula na tubulação de sucção

Foto 8 – Válvula na tubulação de sucção

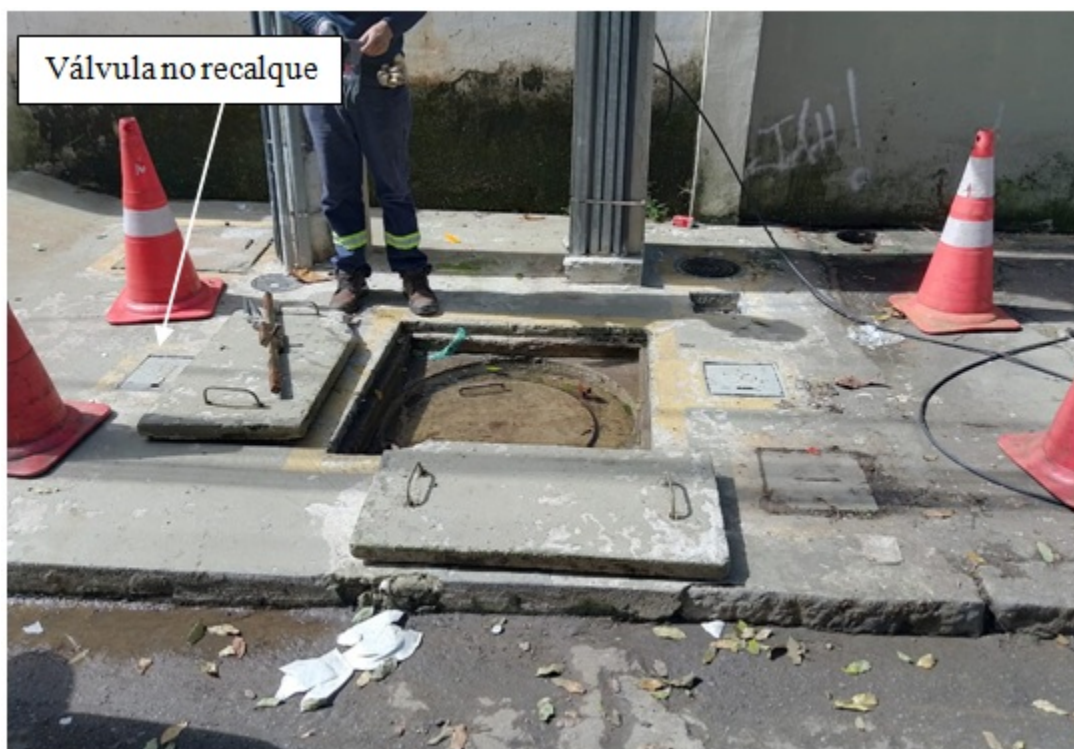
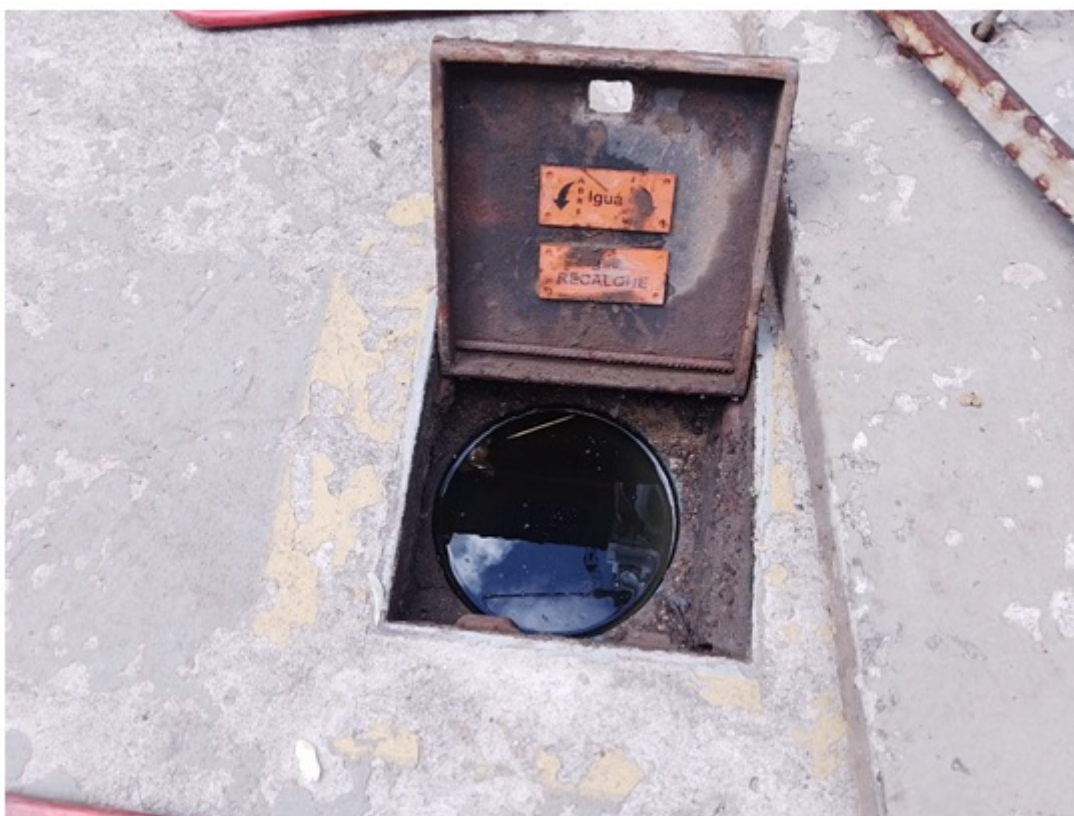
Foto 9 – Válvula na tubulação de recalque

Foto 10 – Válvula na tubulação de recalque

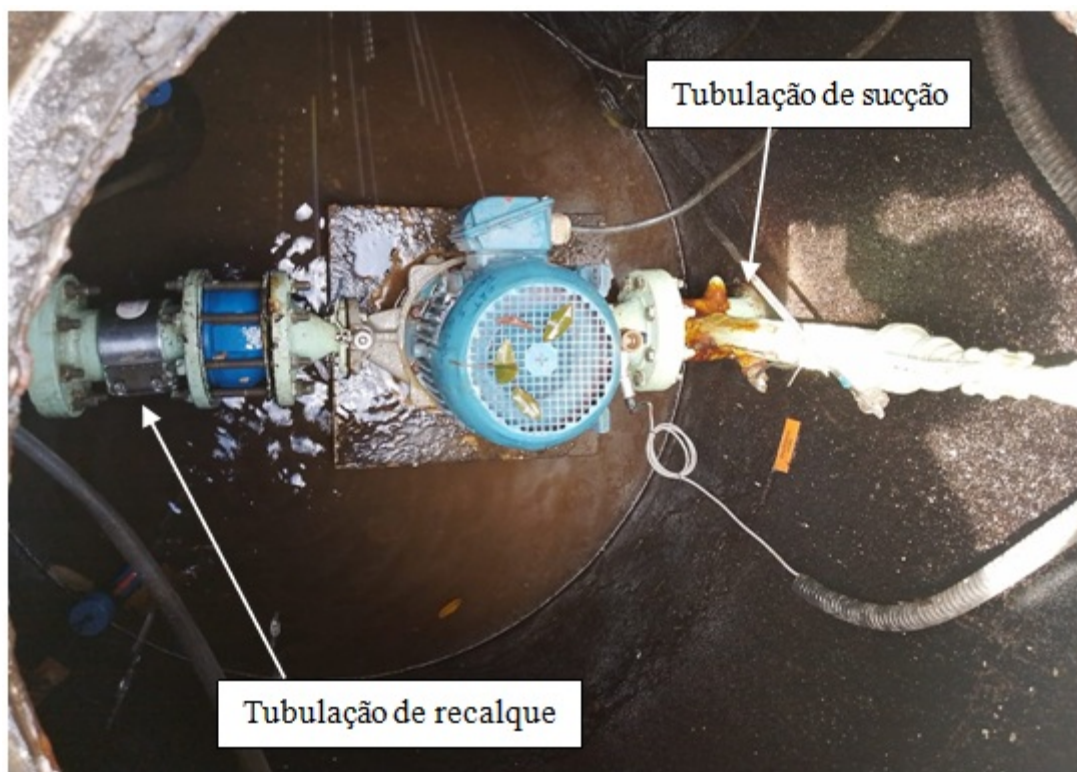
- no interior do “panelão” está instalado um conjunto motobomba do tipo centrífuga “in line”, em bom estado de conservação, com tubulação de sucção e recalque no diâmetro de 100 mm (foto 11);

Foto 11 – Conjunto motobomba do tipo centrífuga “in line”

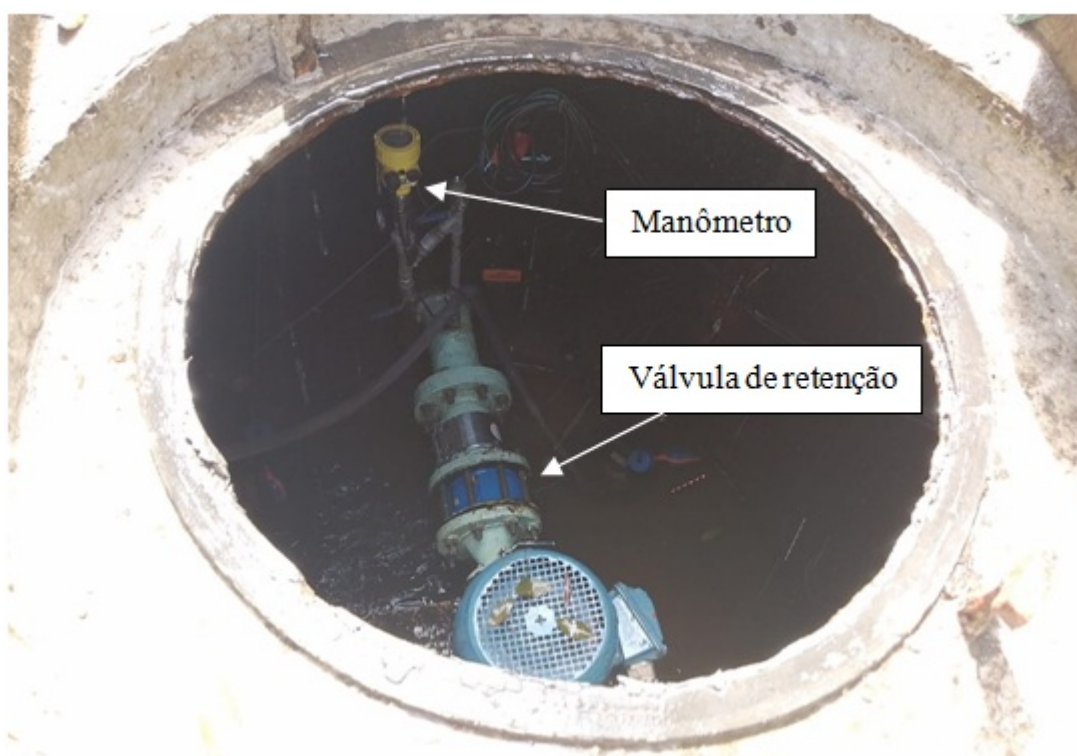
- na tubulação de recalque estão instalados válvula de retenção e manômetro (foto 12);

Foto 12 – Válvula de retenção e manômetro

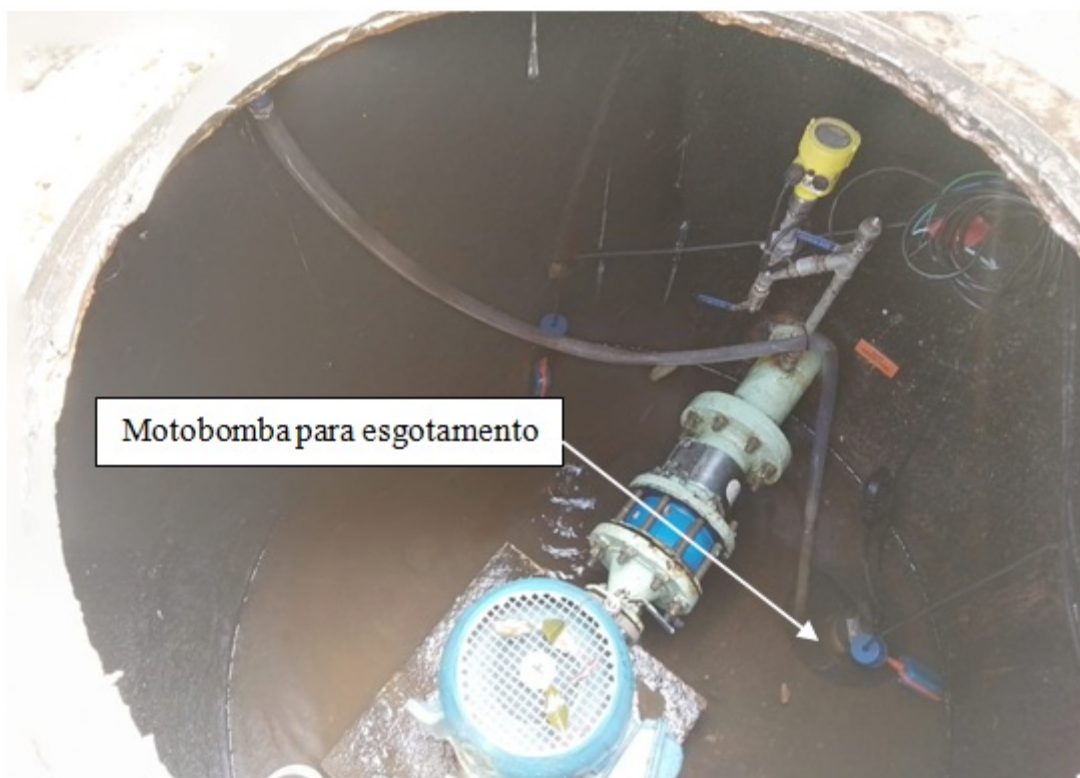
- havia acúmulo de água no interior do “panelão” (foto 13);
- na EEAT existe esgotamento mecânico (foto 13);

Foto 13 – Água no interior do “panelão” e esgotamento mecânico

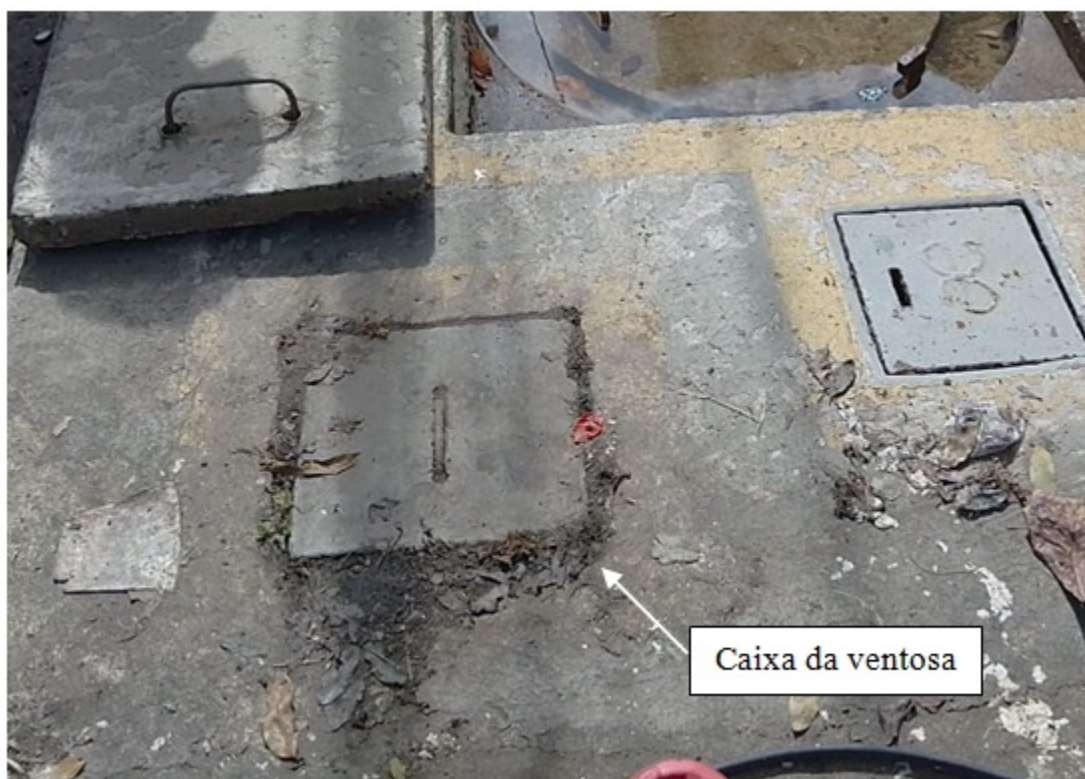
· na tubulação de sucção está instalada uma ventosa (fotos 14 e 15);

Foto 14 – Caixa onde está instalada a ventosa

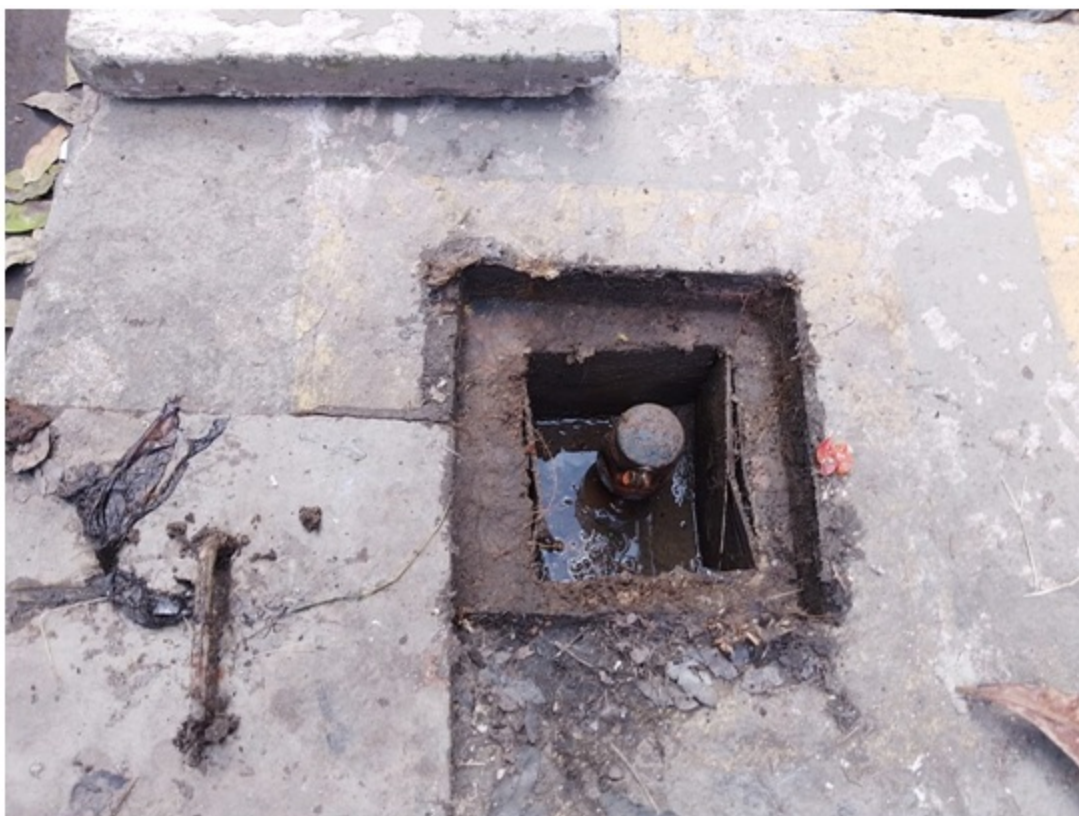
Foto 15 – Ventosa

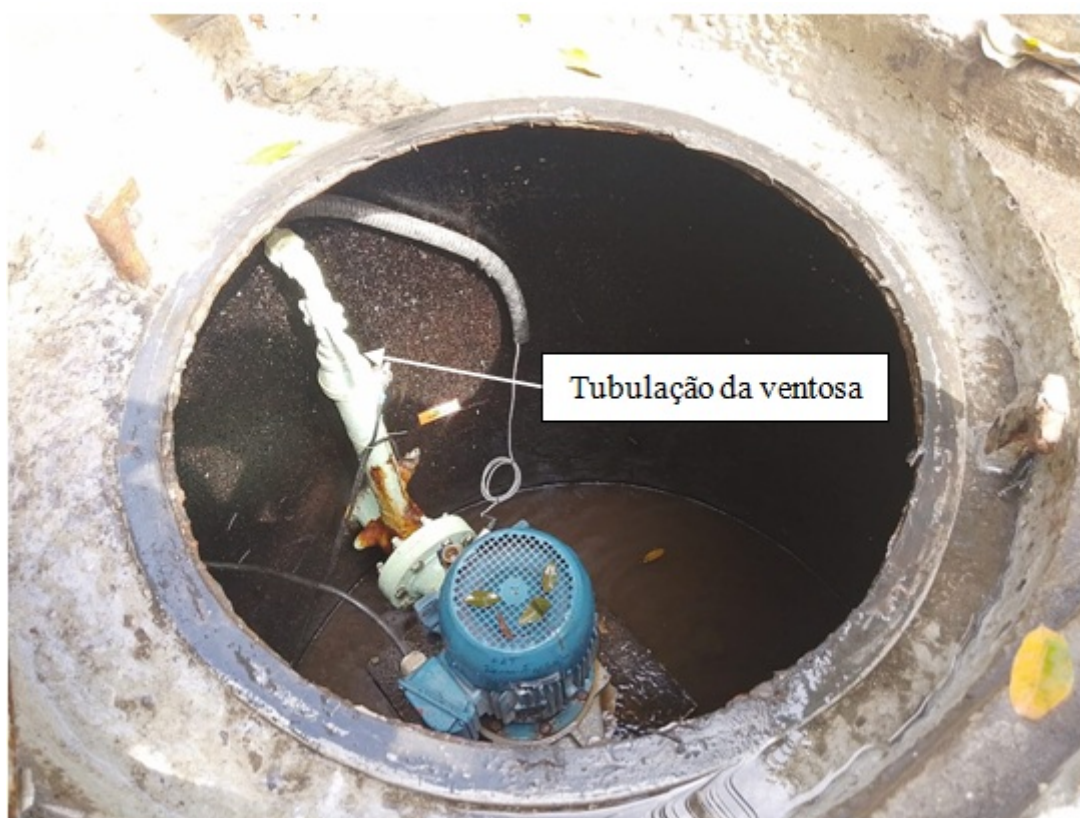
Foto 16 – Tubulação da ventosa

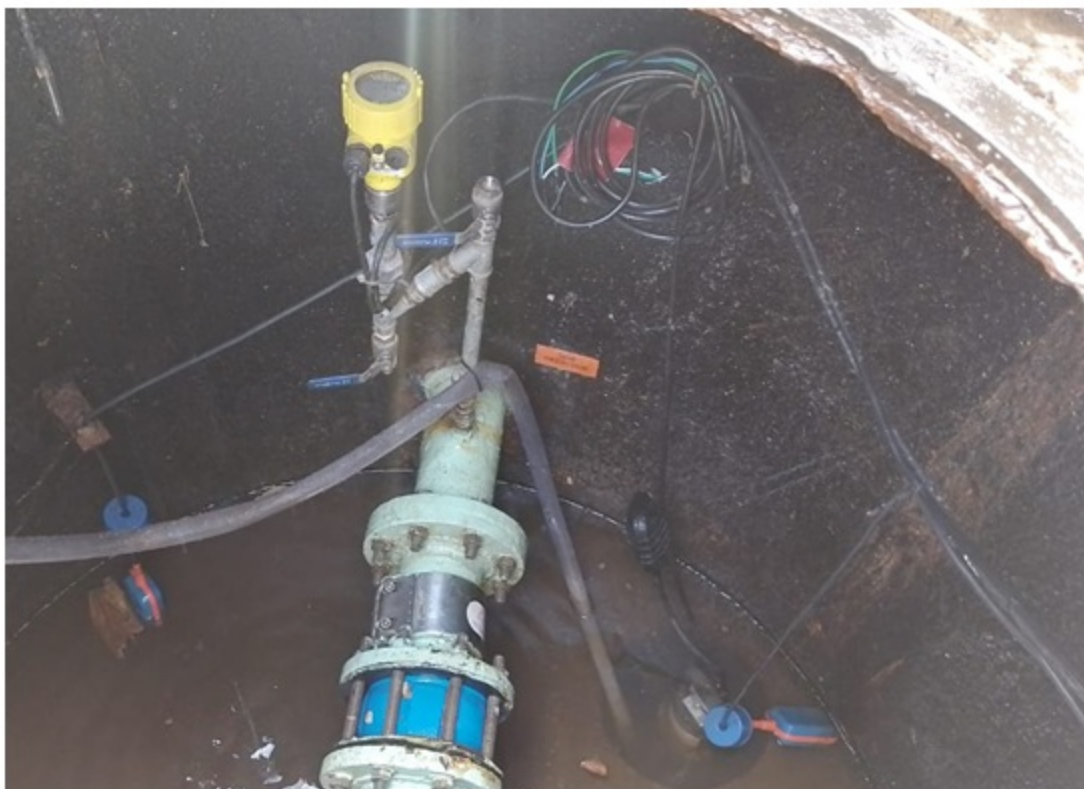
- a fiação do conjunto motobomba está em bom estado de conservação, mas algumas partes sem conduíte (foto 17);

Foto 17 – Fiação exposta

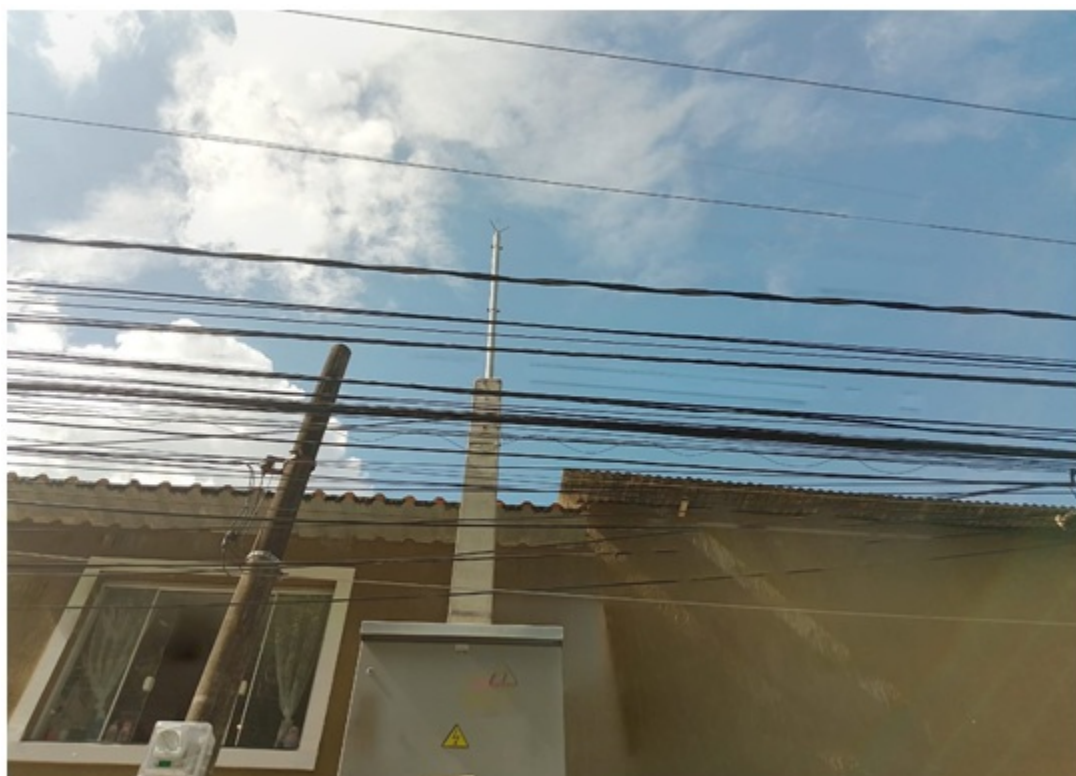
· a EEAT é provida de para-raios (foto 18);

Foto 18 – Para-raios

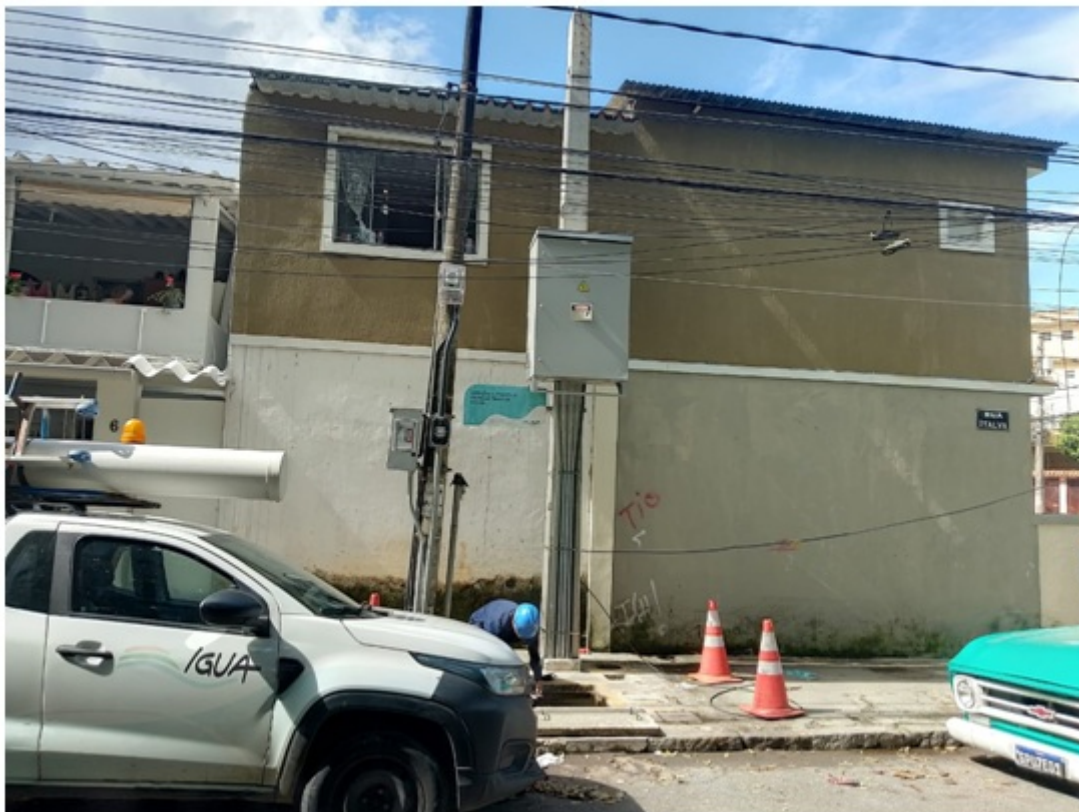
Foto 19 – Vista frontal da EEAT Italva
