## **RELATÓRIO DE FISCALIZAÇÃO AGENERSA/CASAN Nº 071/2025**

| <b>UNIDADE/OBRA FISCALIZADA</b> | EEAT Santa Sofia (Booster Ferradura)<br>ETE Piranema | | |
| <b>OBJETIVO DA FISCALIZAÇÃO</b> | Verificar condições operacionais e manutenções | | |
| <b>PERÍODO DE FISCALIZAÇÃO</b> | 13/05/2025 | | |

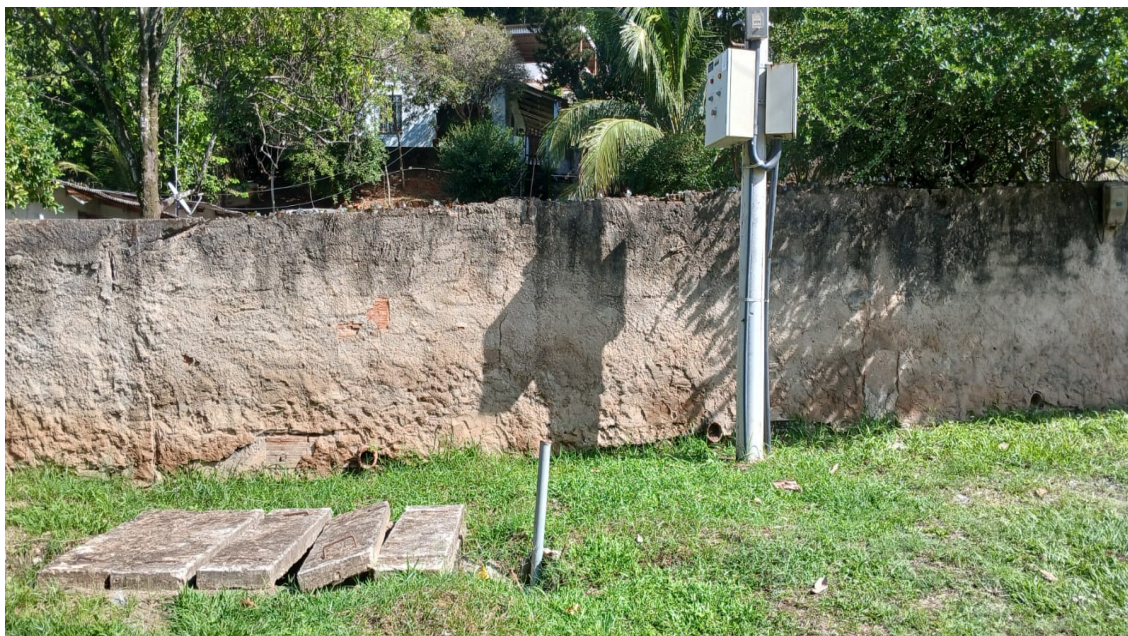
A unidade fica localizada na Rua Manoel Barbosa, próximo a praça do pedágio, no bairro Santa Sofia. A EEAT não possui identificação e está instalada em um abrigo subterrâneo protegida por tampos de concreto (foto 1).

Foto 1 – Visualização da EEAT Santa Sofia, sem identificação

- a) Falta de identificação;

- a) Providenciar identificação da unidade;

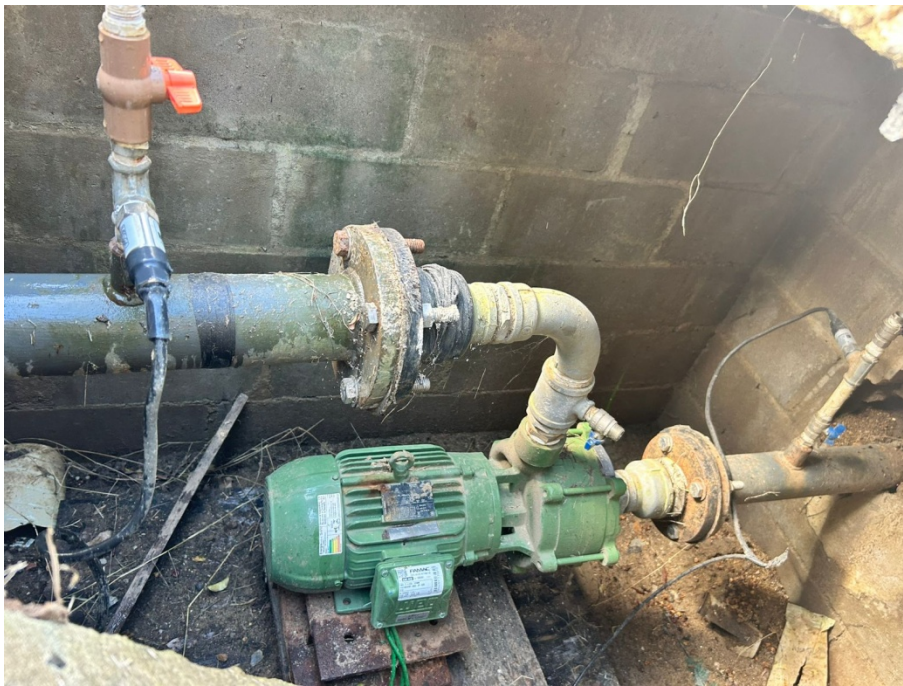
A EEAT conta com uma bomba centrífuga de 7 CV (foto 2) e no momento da vistoria encontrava-se com pressão de sucção de 13 mca e 70 mca de recalque (foto 3). A unidade é operada de forma automatizada e seus equipamentos estão em bom estado de conservação. O painel elétrico possuía sinalização de risco de choque elétrico e estava trancado (foto 4).

Foto 2 – Visualização interna da unidade e do conjunto motobomba

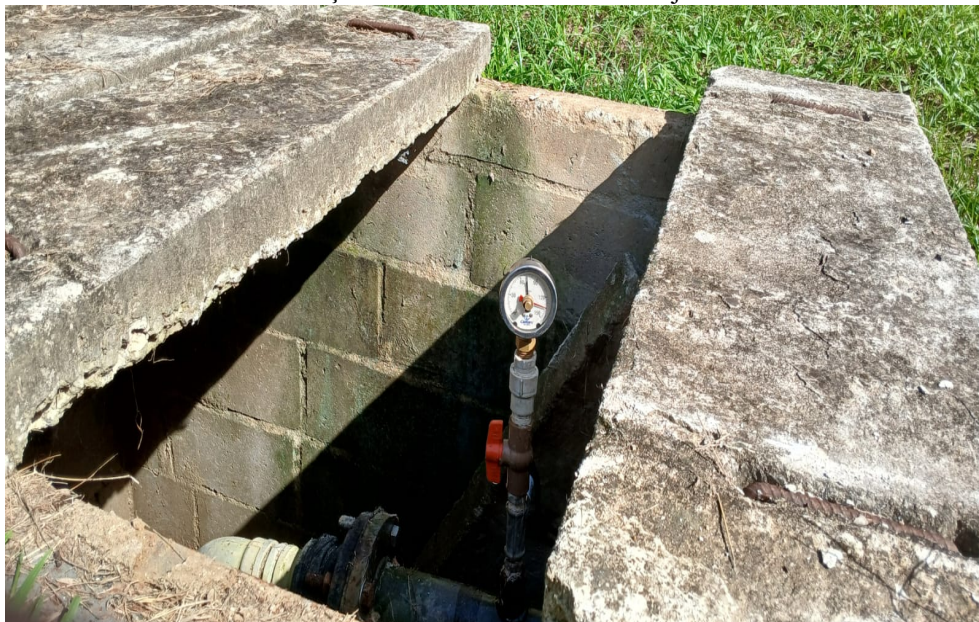
Foto 3 – Aferição de pressão da unidade

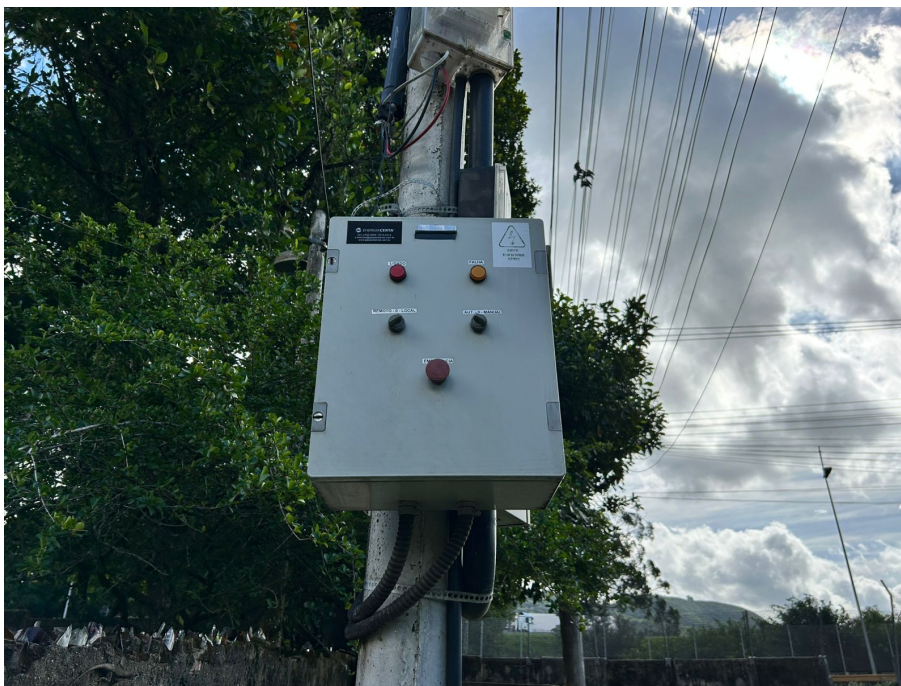
Foto 4 – Pannel de automação com sinalização de risco

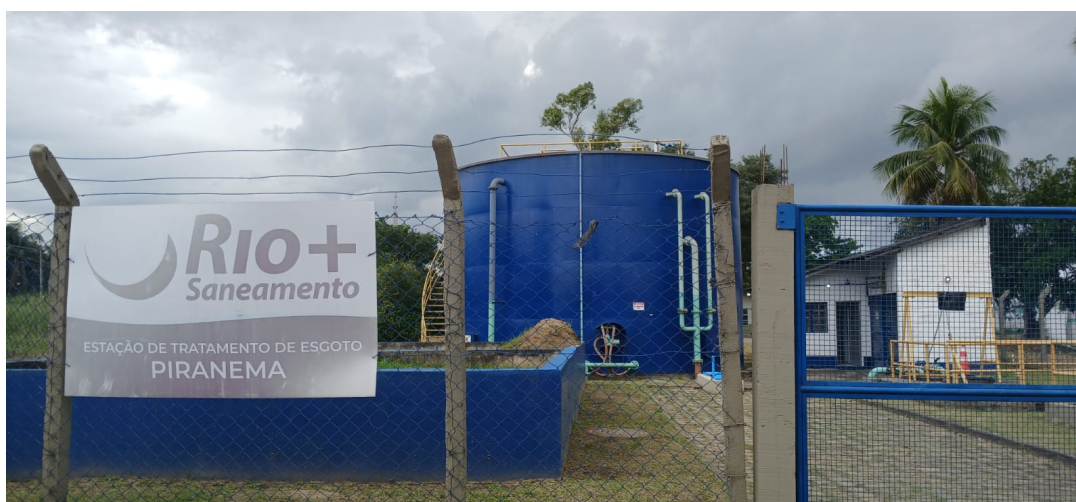
A unidade encontra-se devidamente identificada e em bom estado de conservação (foto 5).

Foto 5 – Visualização externa da unidade

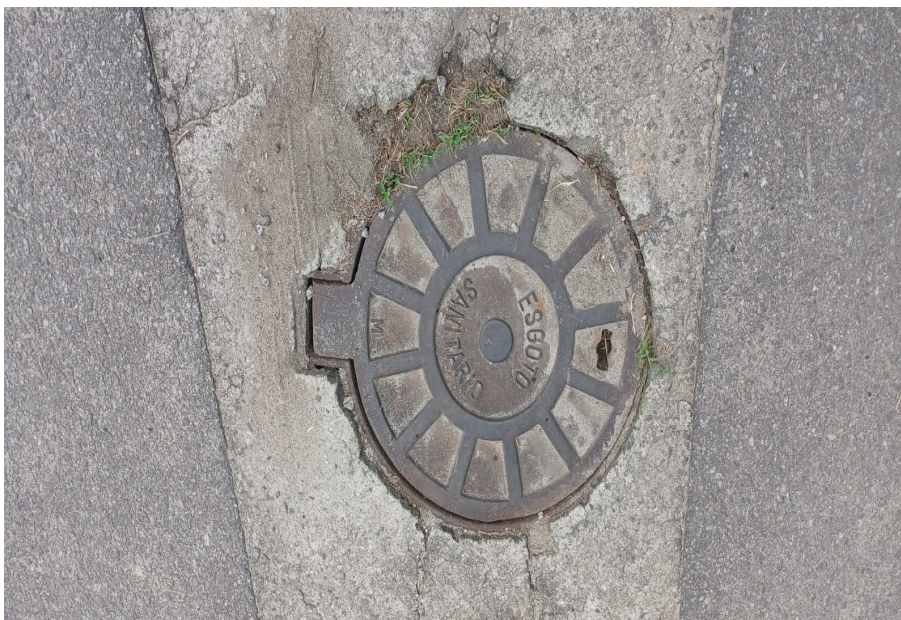
O esgoto bruto chega a ETE Piranema e passa pela fase do tratamento preliminar, que tem a função de realizar a retenção de sólidos grosseiros, composto por gradeamento, desarenador e caixa de gordura. O poço que recebe o esgoto bruto não possui extravasor.

Foto 6 – Poço de visita na entrada da ETE

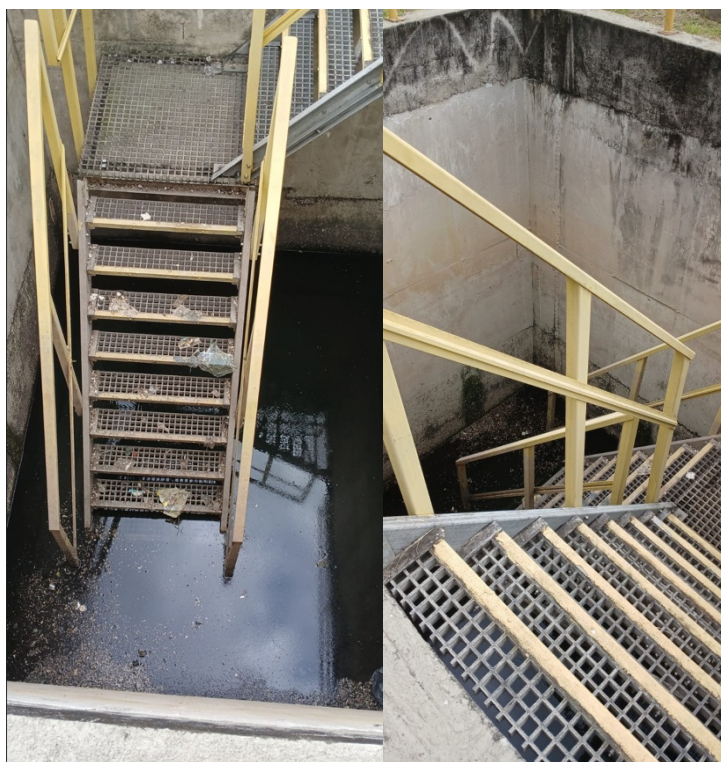
Foto 7 e 8 – Visualização do tratamento preliminar

- a) Gradeamento e Caixa de gordura necessitando de limpeza;
- b) Não foram verificados os Relatórios de monitoramento de esgoto bruto e tratado para aferição do nível de eficiência da ETE;
- c) Não há plano de contingência no local;
- d) Queimador de gases encontra-se desativado;
- e) Não encontramos Manifesto de Resíduos que comprovem a destinação correta dos resíduos sólidos de acordo com a Legislação em vigor;
- f) Não existe gerador de emergência na ETE;

- a) Providenciar limpeza do gradeamento e caixa de gordura;
- b) Providenciar o conserto do queimador de gases;
- c) Informar qual o volume de lodo retirado mensalmente do Sistema UASB;
- d) Apresentar um plano de contingência;
- e) Manter exposto para verificação todos os Manifestos de Resíduos comprovando a destinação final correta dos resíduos retirados da ETE, de acordo com a Legislação vigente;
- f) Manter exposto para verificação o Relatório com os resultados das Análises do efluente tratado (últimos três meses) para verificação se a ETE atende aos padrões de lançamento preconizados pela Legislação em vigor;
- g) Providenciar o conserto do medidor de vazão ultrassônico.

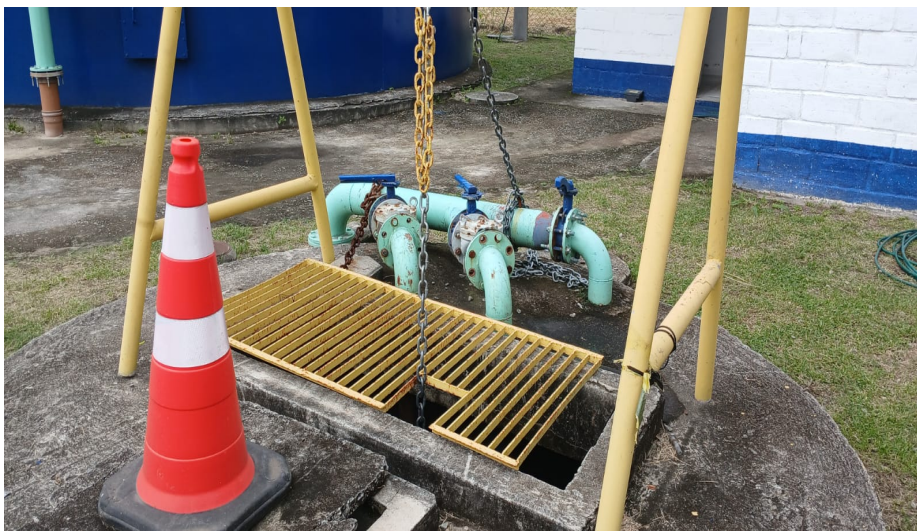
Depois de passar pelo tratamento preliminar, o esgoto é bombeado através da Estação elevatória composta por duas bombas submersas com funcionamento automático (foto 9) diretamente para o Reator UASB.

Foto 9 – Poço onde localiza-se a EEEB

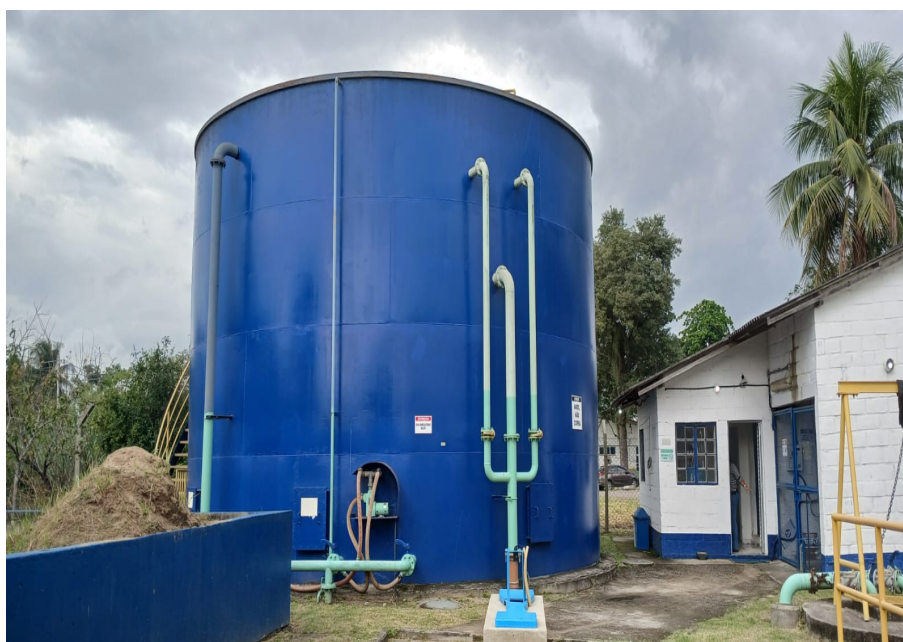
No Reator (foto 10), ocorrerá a digestão anaeróbia da matéria orgânica presente no esgoto, tendo como resultado final gás metano, carbônico e sulfídrico, o efluente tratado e lodo. Os gases produzidos deveriam ser queimados, o que não está ocorrendo pois o sistema de queima está inoperante .

Foto 10 – Visualização do reator UASB

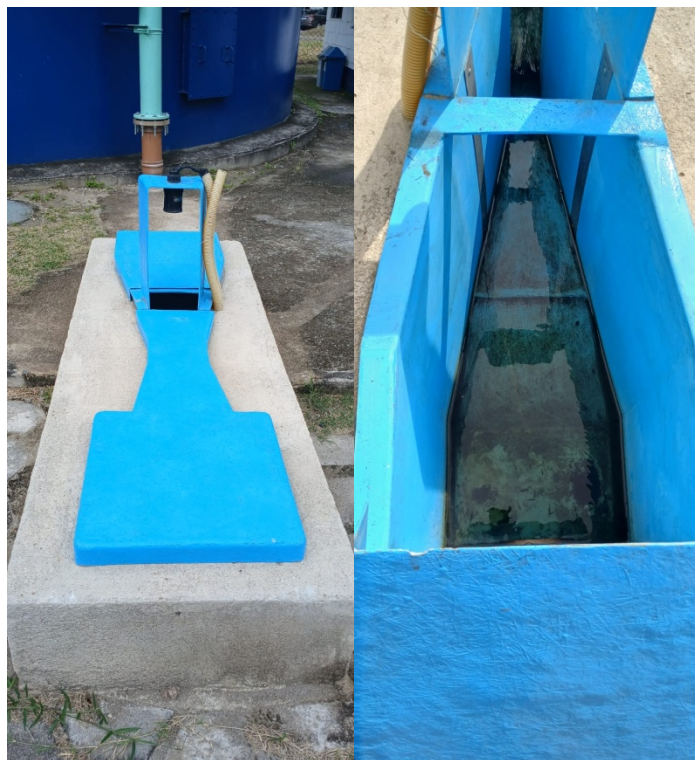
O efluente de esgoto clarificado é então direcionado para o Biofiltro Submerso, e logo após o efluente devidamente tratado é direcionado para a Calha Parshall na saída da ETE (foto 11 e 12), onde é direcionado para o corpo hídrico receptor. A vazão do efluente é monitorada de hora em hora por régua de graduação para Calha Parshall, também possui um medidor ultrassônico porém estava inoperante.

Fotos 11 e 12 – Visualização da saída do efluente clarificado da ETE na Calha Parshall

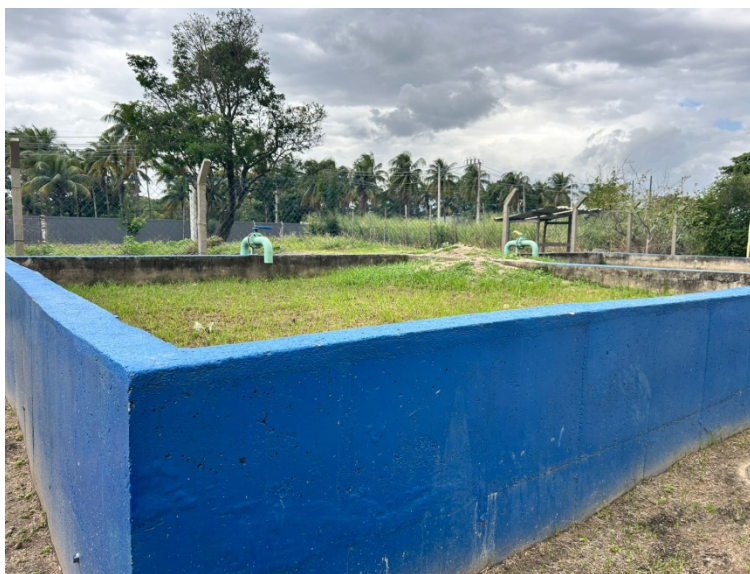
O lodo proveniente do tratamento é disposto em dois leitos de secagem (foto 13) e foi informado que é recolhido por empresa especializada para destinação final, porém não souberam informar a frequência de retirada do mesmo.

Foto 13 – Leitos de secagem do lodo proveniente do tratamento

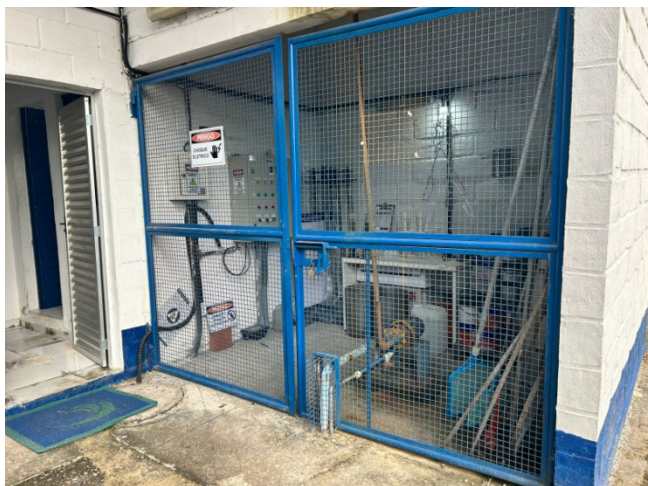
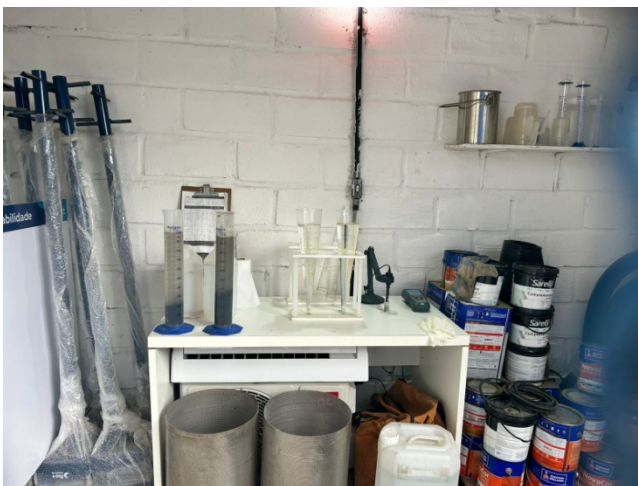
Existem duas edificações de apoio à operação e administração da ETE: um escritório e um almoxarifado que funciona de estoque e também serve de espaço para algumas análises laboratoriais feitas no local. São feitas análises de amostras na saída e entrada do esgoto onde são analisados pH, sedimentação e temperatura. As outras análises são feitas por laboratório contratado uma vez por semana, porém as análises não se encontram no local.

Fotos 14 e 15 – Almojarifado onde são realizadas as análises “in loco”

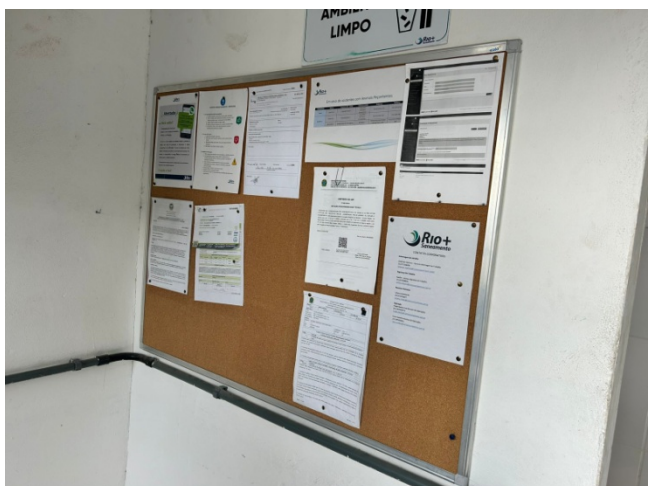
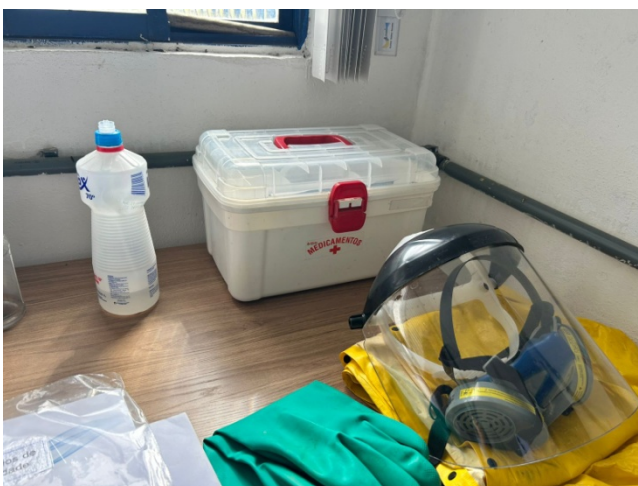
No escritório estão expostas no mural as licenças, ART e outros documentos pertinentes ao empreendimento. Também foram verificadas as anotações das análises feitas pela operadora que estava trabalhando no momento da vistoria. Porém, não foi encontrado no local o relatório de eficiência da ETE.

Fotos 16 e 17 – Mural de documentos e kit de emergência do local
