Agência Reguladora de Energia e Saneamento Básico do Estado do Rio de Janeiro

## RELATÓRIO DE FISCALIZAÇÃO - RF/AGENERSA/CASAN Nº 81/2025

| <b>UNIDADE/OBRA FISCALIZADA</b> | Estação Elevatória de Água Tratada (EEAT) André Rocha | | |

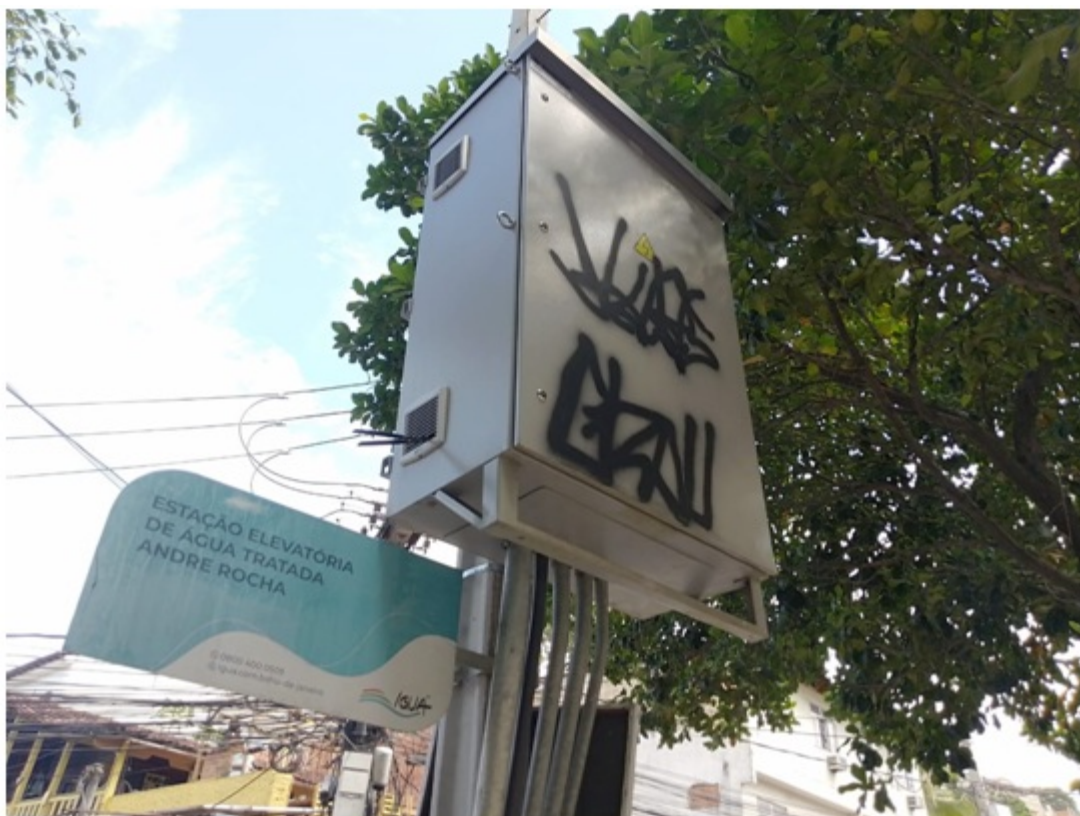
- no momento da fiscalização a EEAT estava funcionando;
- a EEAT possui identificação (foto 1);

Foto 1 – Identificação da EEAT André Rocha

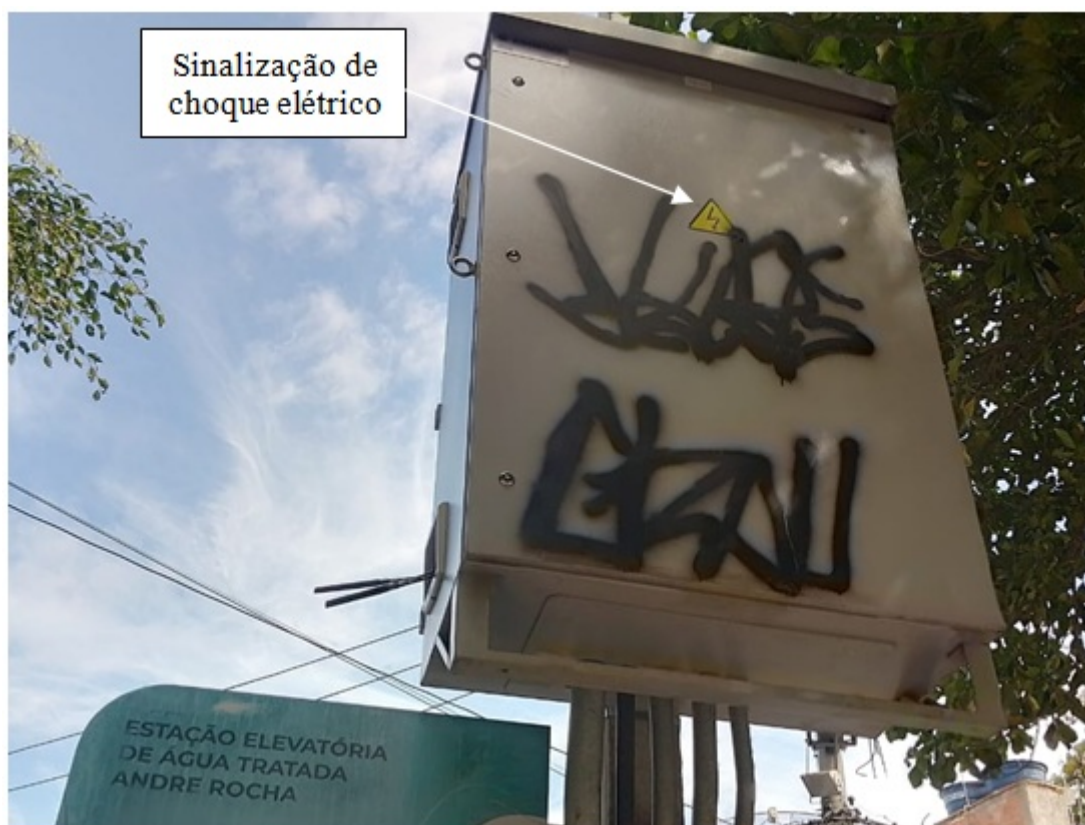
- a cabine do painel elétrico da elevatória necessita ser pintada, mas protege todo painel, com sinalização de risco de choque elétrico (foto 2);

Foto 2 – Cabine e sinalização de risco de choque elétrico

- no local onde está situada a EEAT seja reforçada a demarcação no chão, com tinta, para melhor visualização dos pedestres, evitando assim algum acidente;
- a cabine do painel elétrico seja pintada, devido parte dela ter sido pintada com tinta spray;
- que seja realizada uma avaliação no abrigo da EEAT para sanar o problema de acúmulo de água.

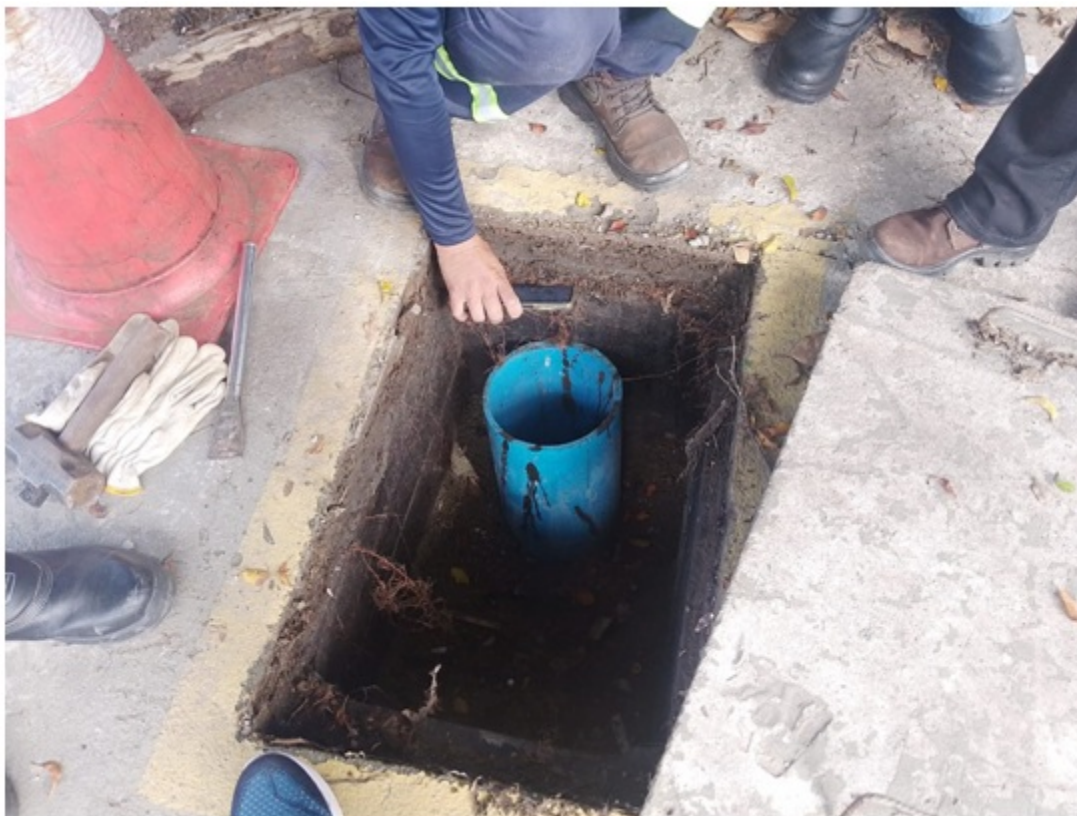
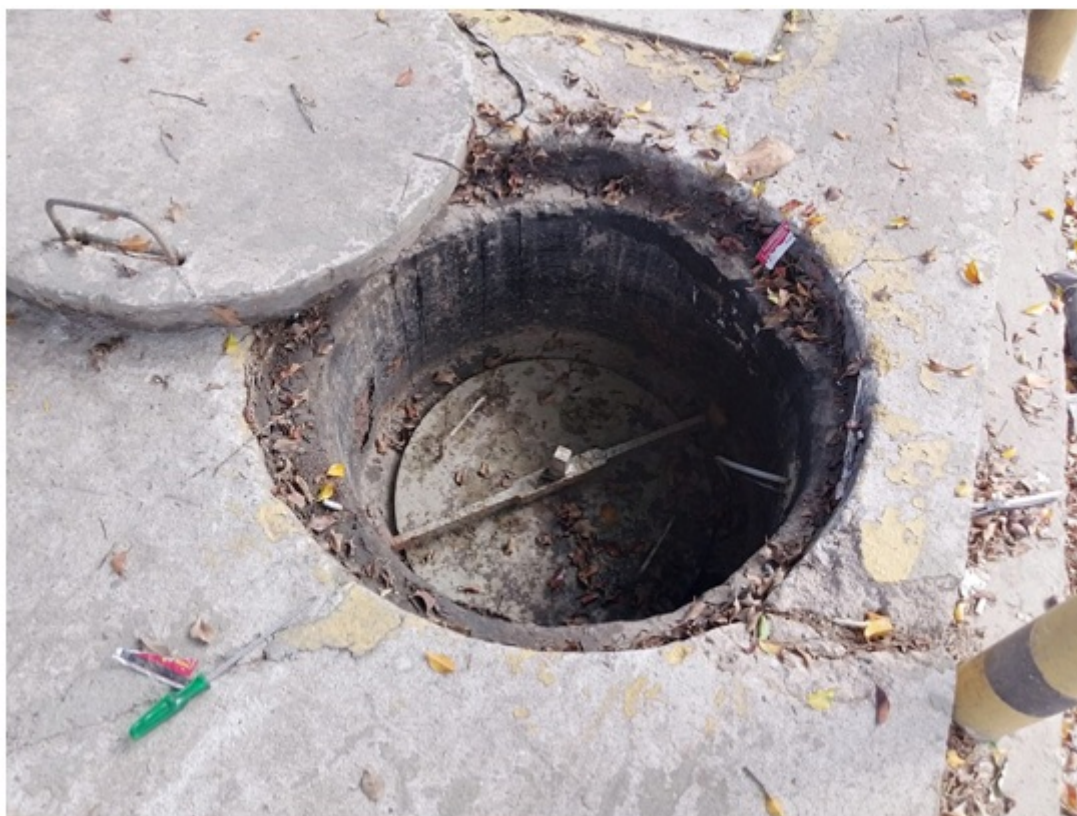
- devido a cabine estar fechada, não foi possível verifica-la internamente;
- a sinalização no passeio está desgastada (fotos 3 e 4);

Foto 3 –Pintura desgastada em volta de uma das válvulas

Foto 4 –Pintura desgastada em volta do abrigo da EEAT

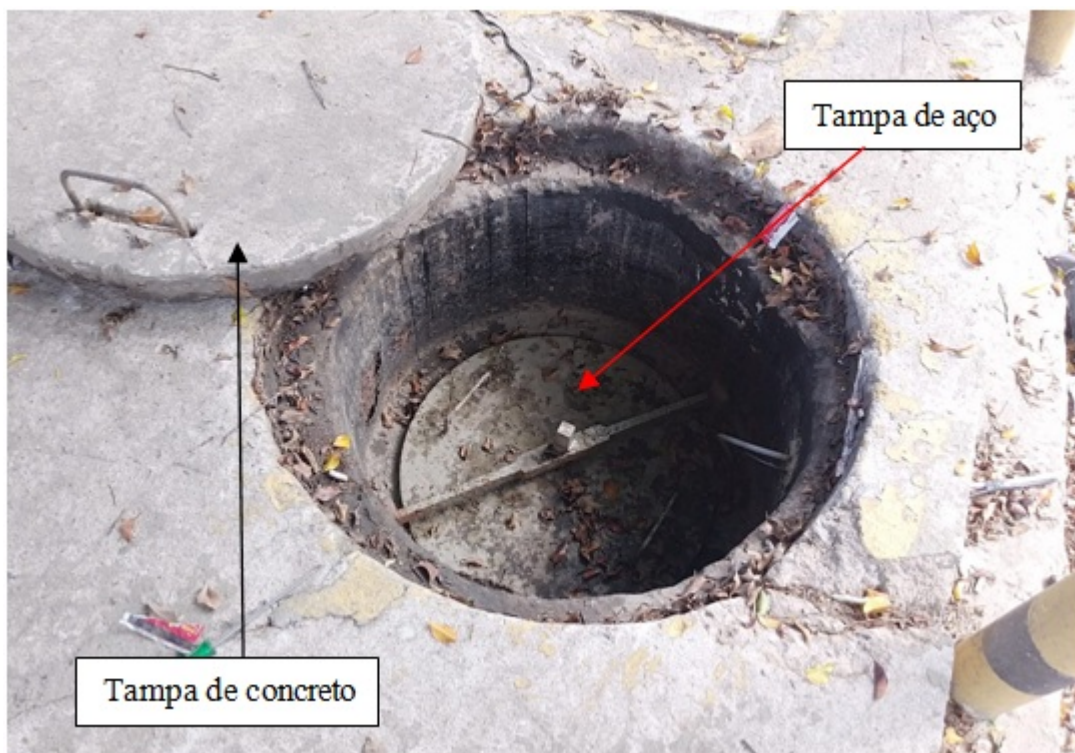
- EEAT está em bom estado de conservação, protegida, situada em um abrigo subterrâneo de aço no passeio público, chamado de “panelão”, possuindo tampa de aço, com acesso restrito (foto 5);
- para uma melhor proteção, acima da tampa de aço ainda existe uma tampa circular de concreto (foto 5);

Foto 5 – Abrigo subterrâneo chamado de “panelão”

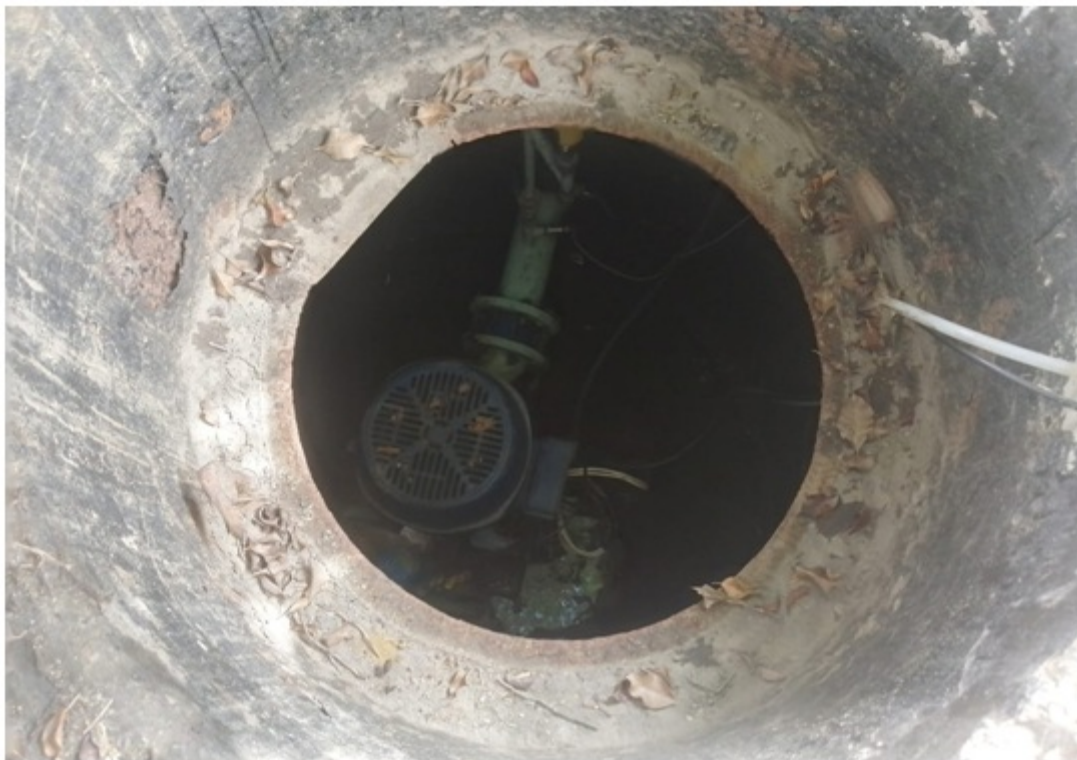
- no interior da EEAT há facilidade da realização de trabalhos de manutenção, mas não tem boa iluminação natural (foto 6);

Foto 6 – Interior do abrigo subterrâneo chamado de “panelão”

- devido a falta de iluminação, não foi possível verificar se existem sinais de vazamento na EEAT;
- estão instaladas duas válvulas, sendo uma na tubulação de recalque e outra a tubulação de sucção (fotos 7 e 8);

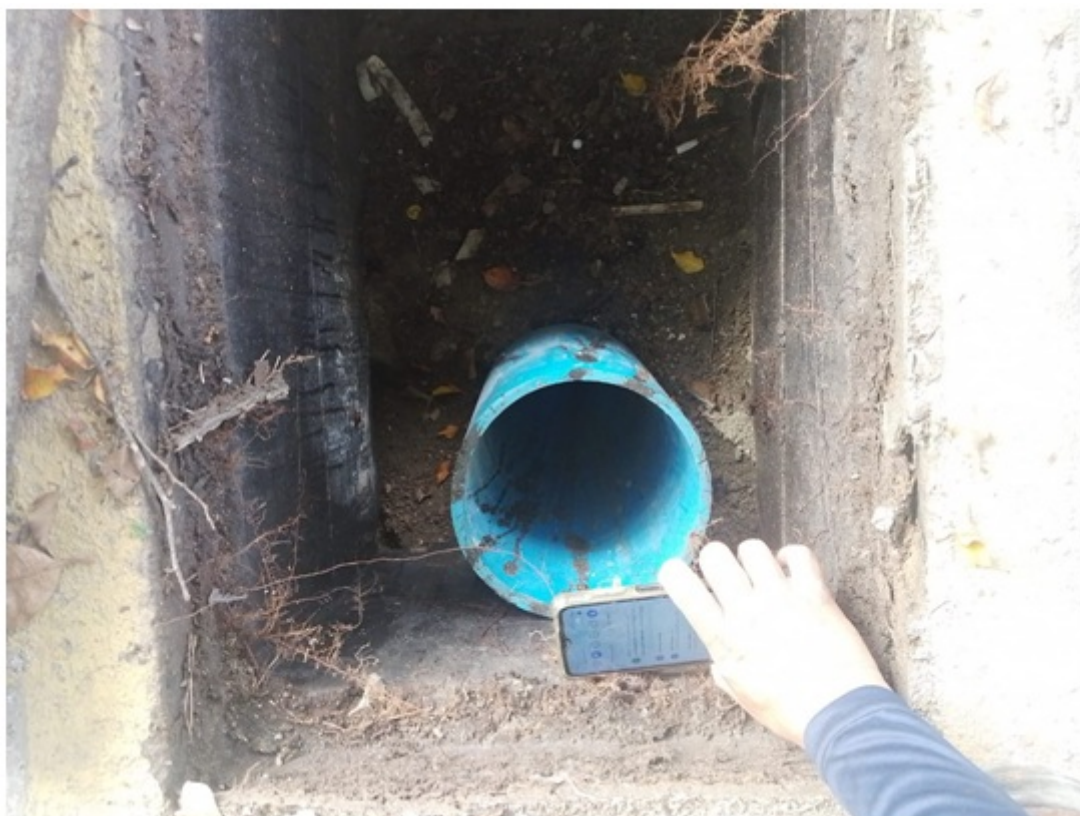
Foto 7 – Válvula na tubulação de sucção

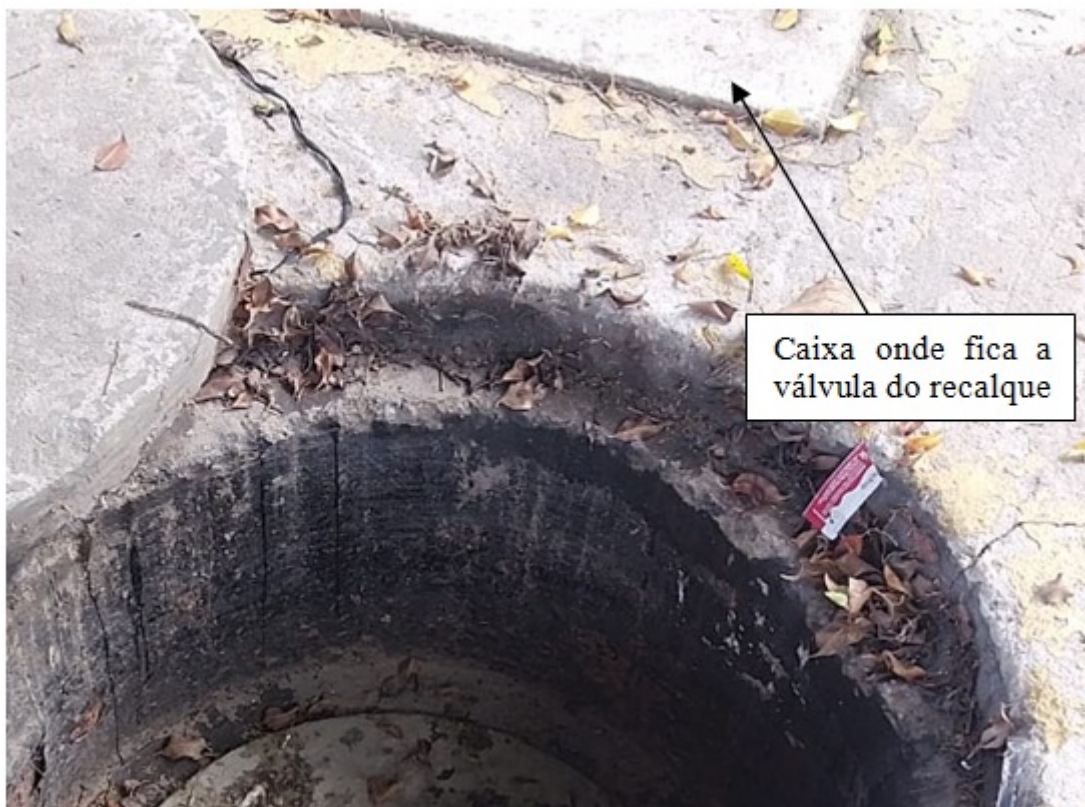
Foto 8 – Válvula na tubulação de recalque

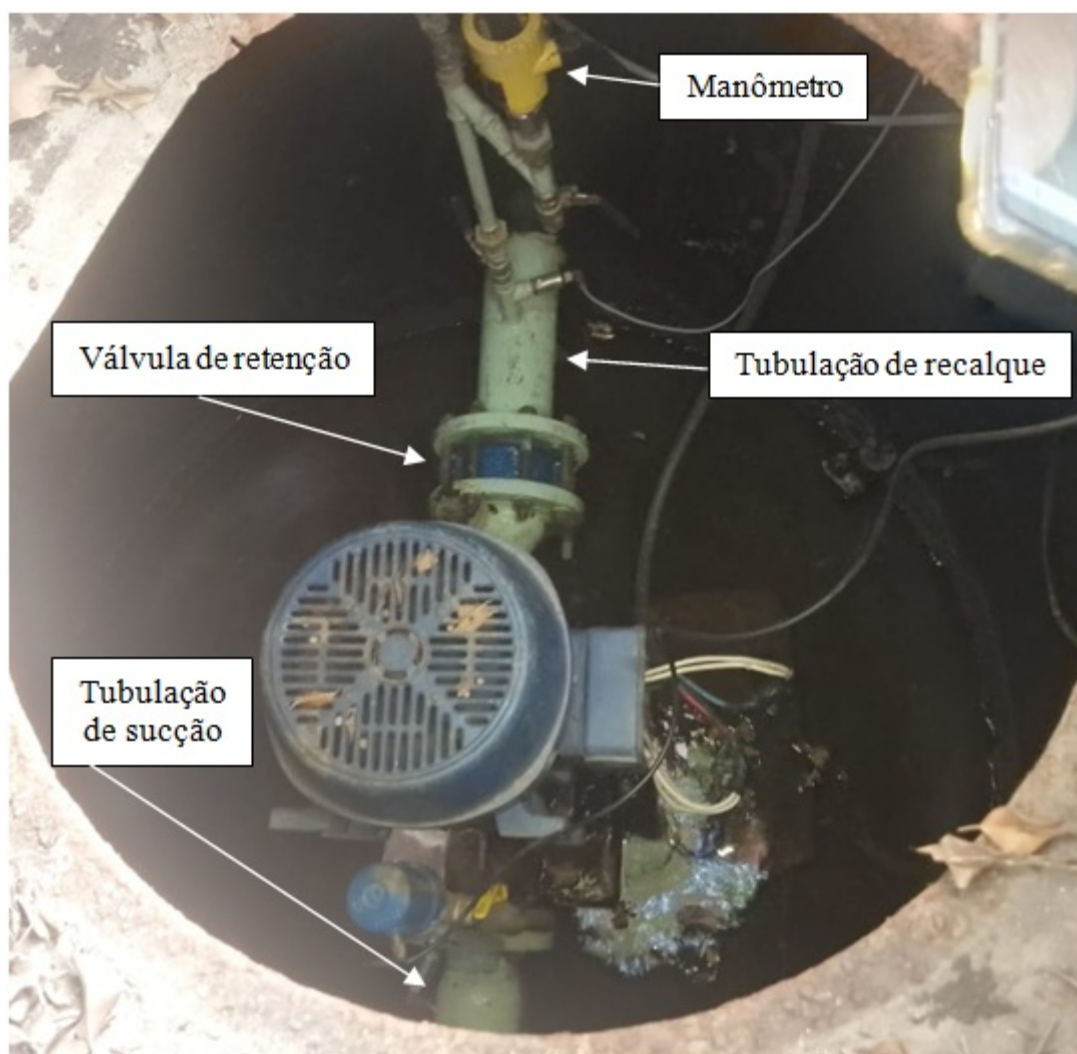
- no interior do “panelão” está instalado um conjunto motobomba do tipo centrífuga “in line”, em bom estado de conservação, com tubulação de sucção e recalque no diâmetro de 100 mm (foto 9);
- na tubulação de recalque estão instalados válvula de retenção e manômetro (foto 9);
- havia acúmulo de água no interior do “panelão” (foto 9);

Foto 9 – Conjunto motobomba, válvula de retenção, manômetro, tubulações de sucção e recalque

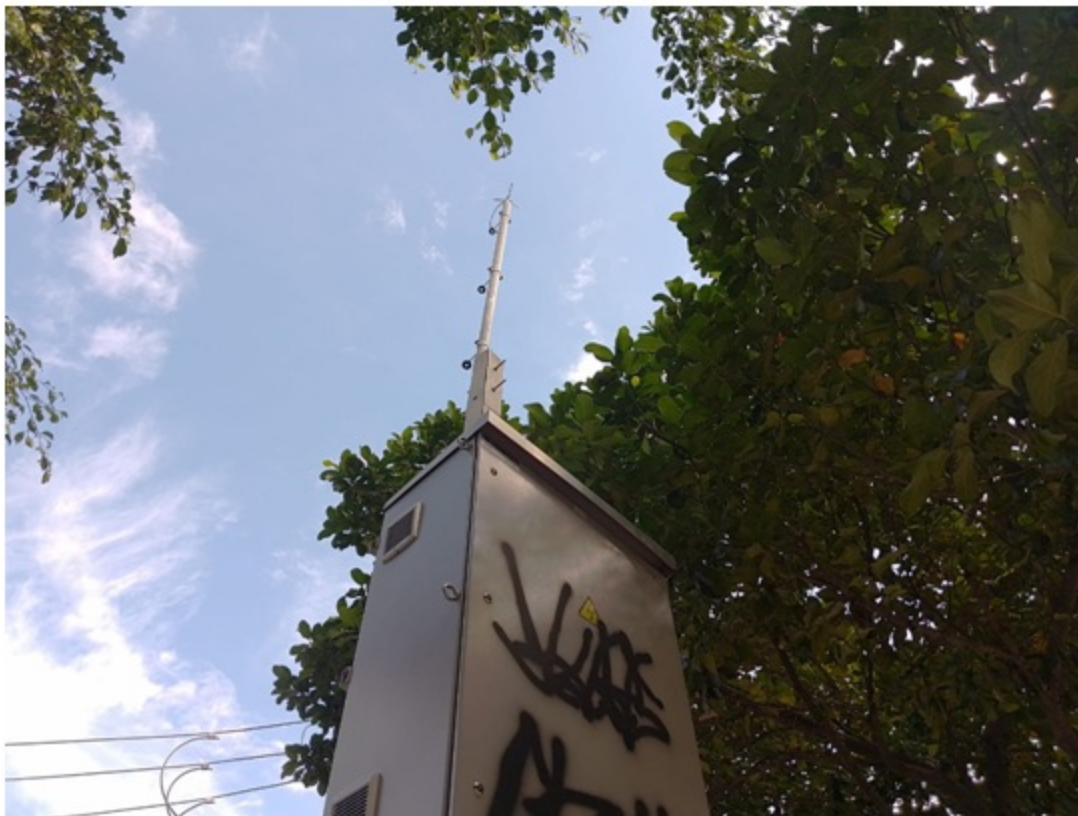
- a fiação do conjunto motobomba está em bom estado de conservação e adequadamente protegida;
- a EEAT é provida de para-raios (foto 10);

Foto 10 – Para-raios
