Agência Reguladora de Energia e Saneamento Básico do Estado do Rio de Janeiro

## **RELATÓRIO DE FISCALIZAÇÃO AGENERSA/CASAN Nº 083/2025**

| <b>UNIDADE/OBRA FISCALIZADA</b> | Reservatório do Mirante;<br>EEAT Santa Veridiana;<br>EEAT Nova Canaã;<br>EEAT Cesarão I | | |
| <b>PERÍODO DE FISCALIZAÇÃO</b> | 27/05/2025 | | |

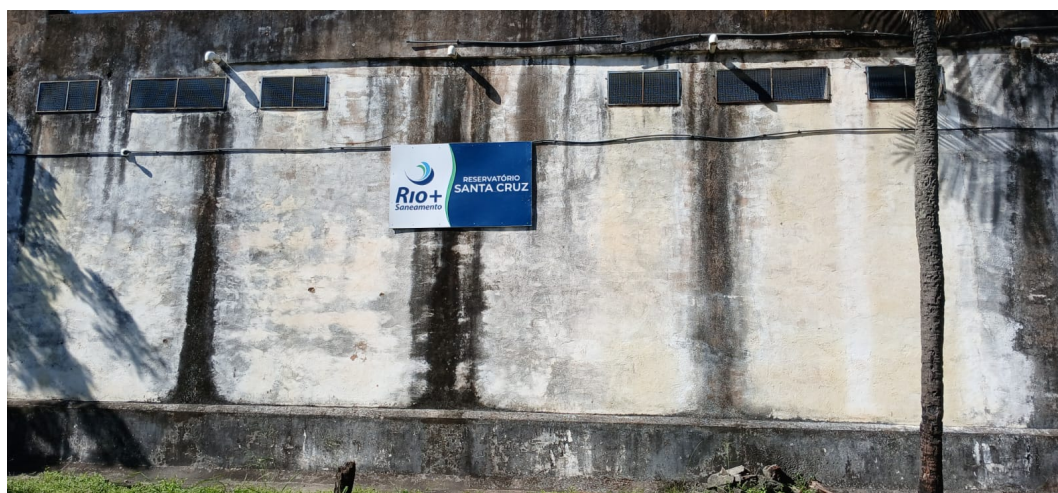
Foto 01 – Identificação do reservatório

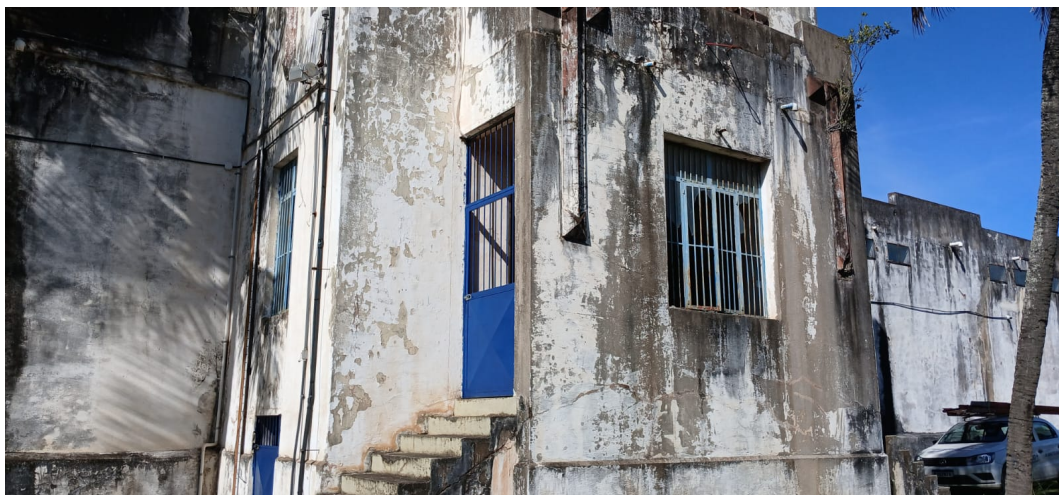
Foto 02 – Entrada do reservatório

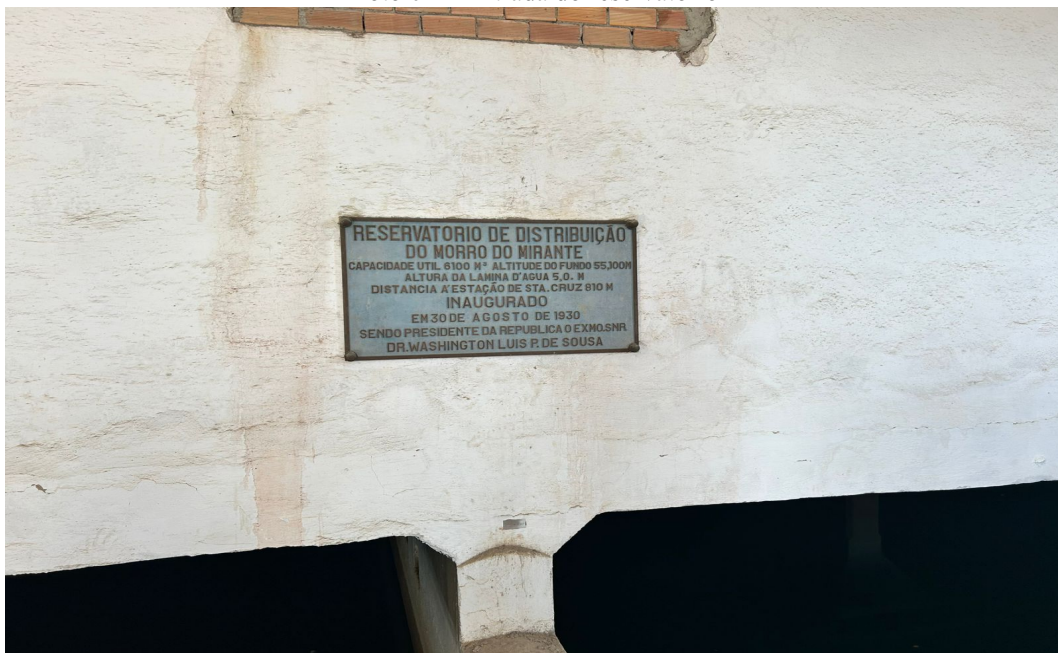
Foto 03 – Placa de identificação da unidade

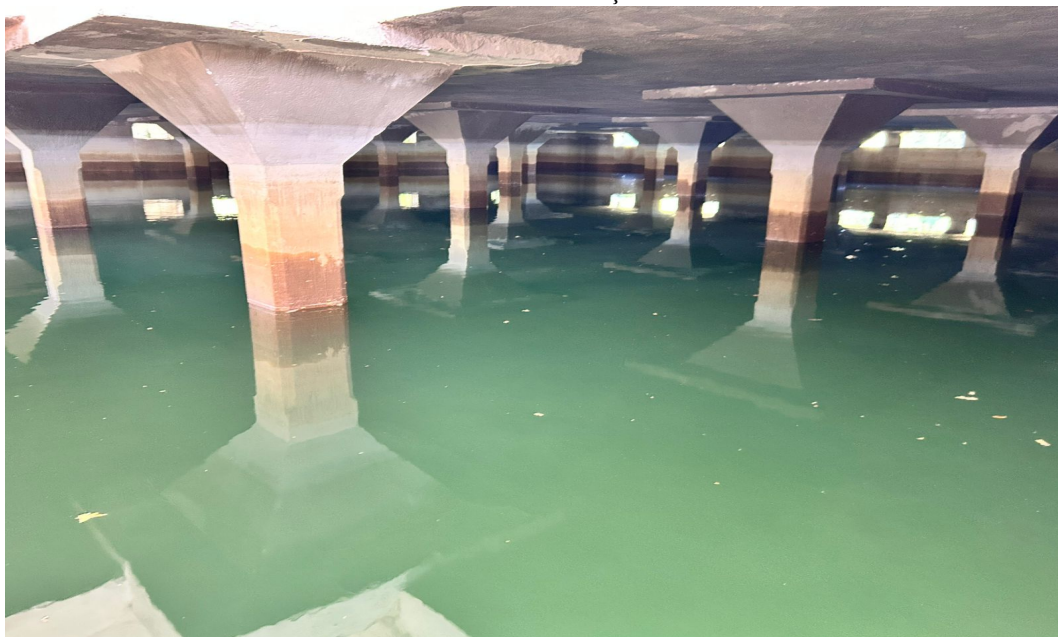
Foto 04 – Interior da célula 1

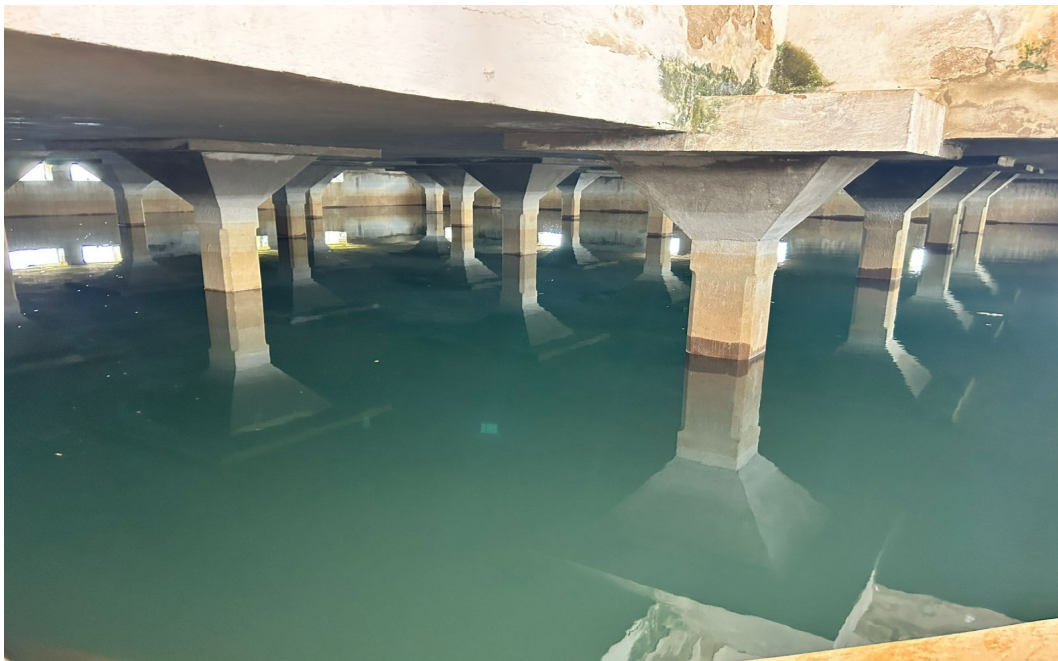
Foto 05 – Interior da célula 2

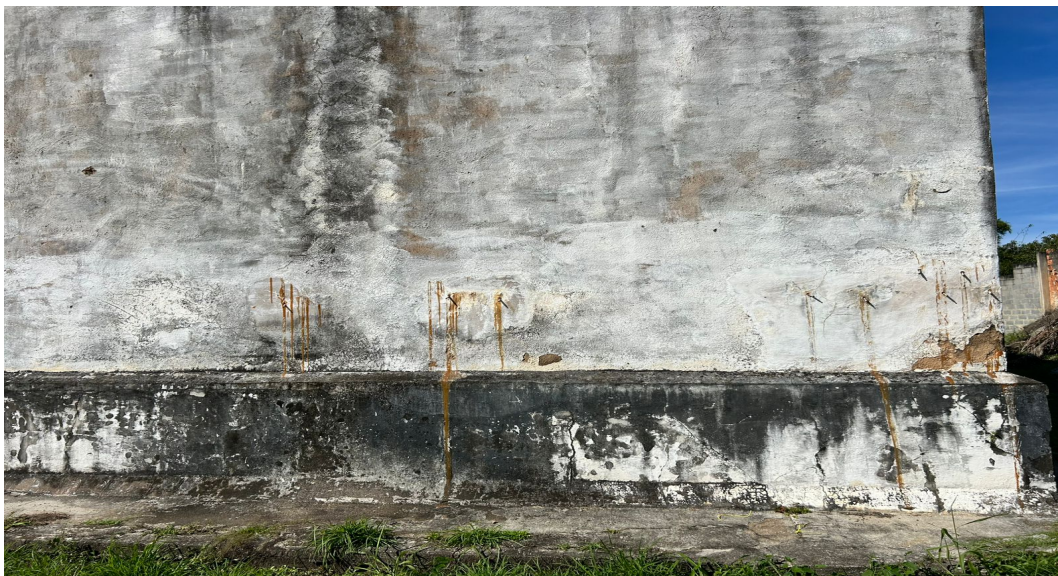
O reservatório é do tipo apoiado de concreto, possui identificação da Concessionária e é dividido em duas células com capacidade de 6.100 m<sup>3</sup> em cada, que passaram, recentemente, por reforma estrutural para o reparo de algumas rachaduras do seu interior. No momento da vistoria o reservatório estava operando com sua capacidade total 12.200 m<sup>3</sup>, sua operação é manual e foi informado que a unidade abastece algumas ruas próximas ao seu entorno. O reservatório não possuía ferragens aparentes em seu exterior, possuía proteção em todas as aberturas das células, possui tubulação de recalque DN 600 que diminui pra 400 e tubulação de distribuição DN 400. Possui tubulação extravasadora DN 300 e tubulação de descarga DN 300, por onde também é feita a limpeza. O indicador de nível da unidade é automatizado.

Foto 06 – Reforma das rachaduras estruturais

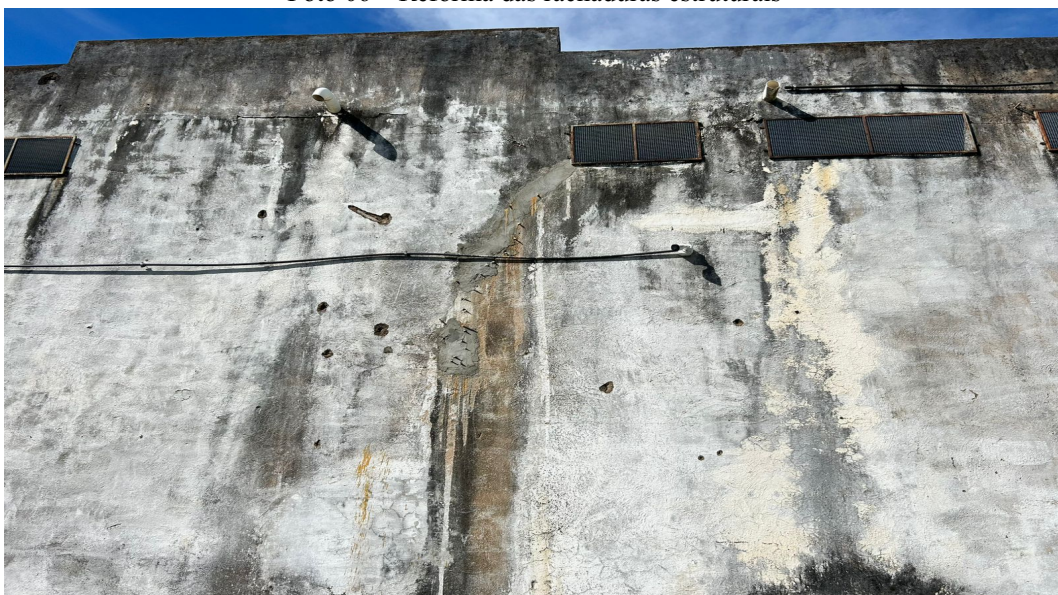
Foto 07 – Reforma das rachaduras estruturais

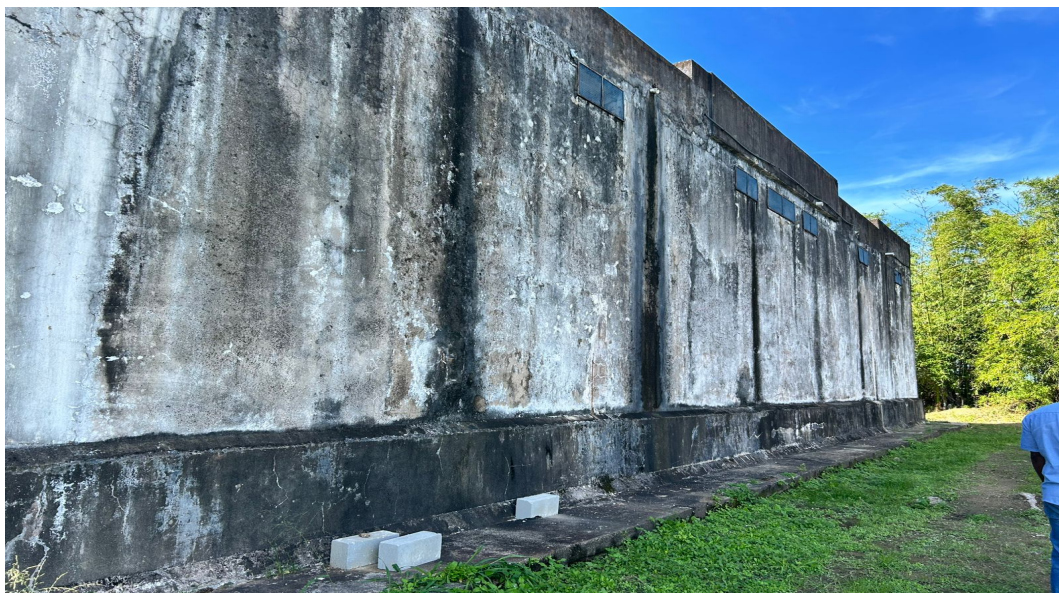
Foto 08 – Proteção das aberturas externas do reservatório

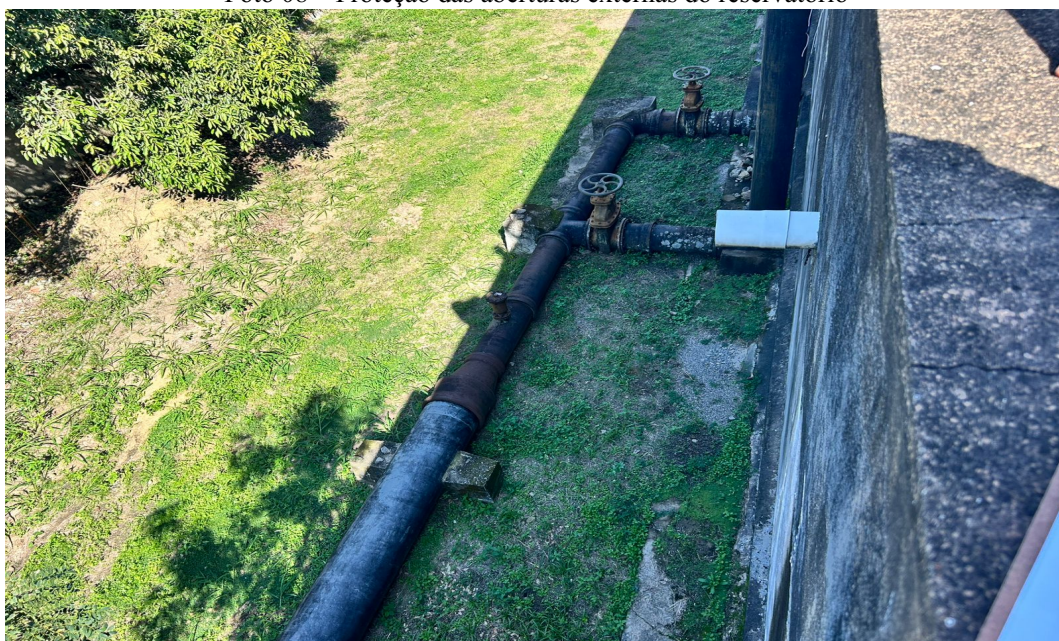
Foto 09 – Visualização da tubulação de recalque

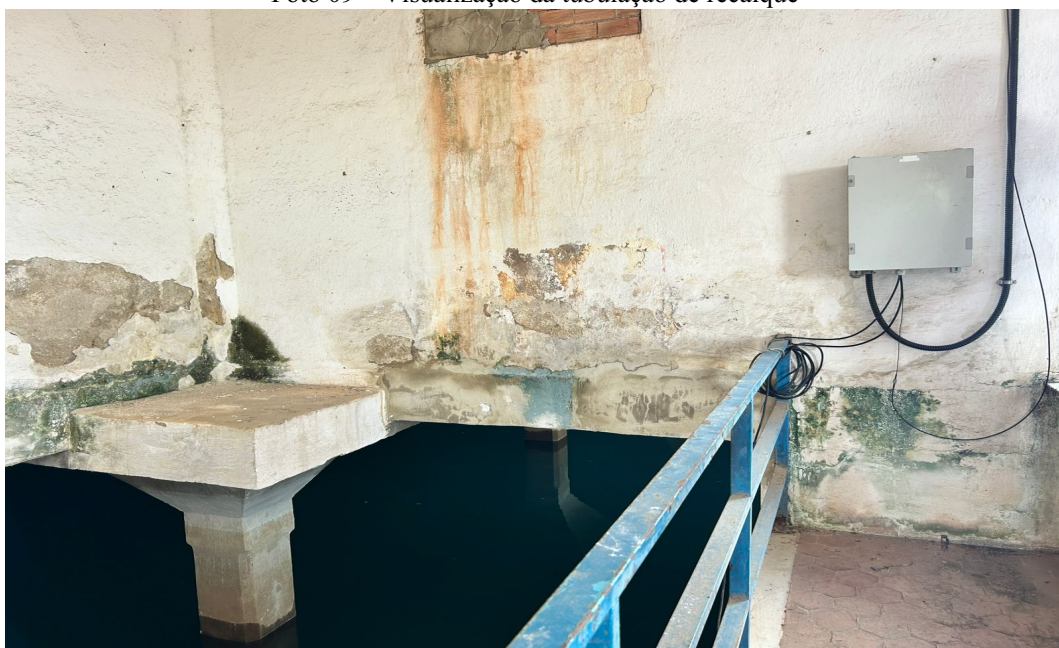
Foto 10 – Painel do indicador de nível automatizado

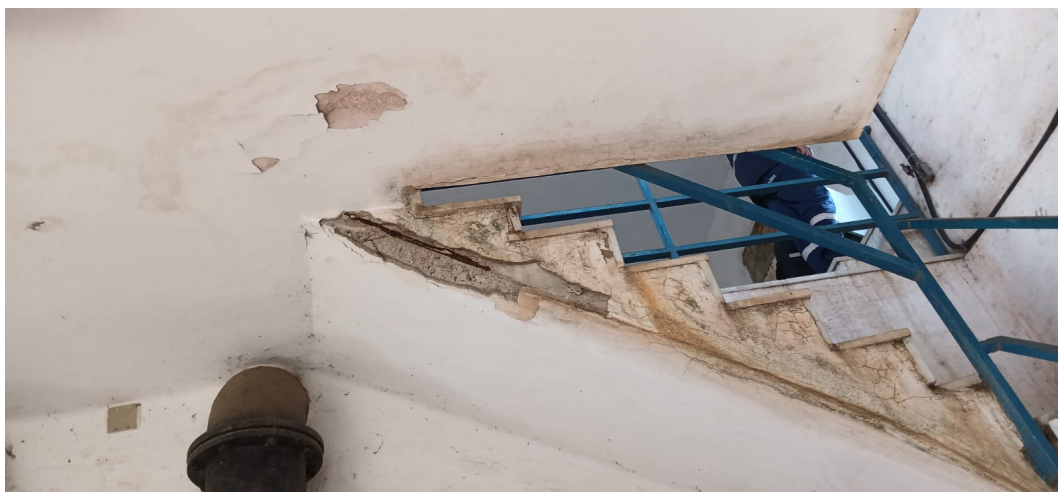
Foi informado que a unidade passará por uma reforma geral ainda este ano, pois a estrutura de apoio do

interior do reservatório está bastante deteriorada.

Foto 11 – Escada que dá acesso às células do reservatório com ferragem aparente

- a) Desgaste estrutural de estruturas do interior do reservatório como guarda-corpo, escada e teto do local.

- a) Providenciar cronograma de limpeza ;
- b) Reformar estruturas apontadas como deterioradas;

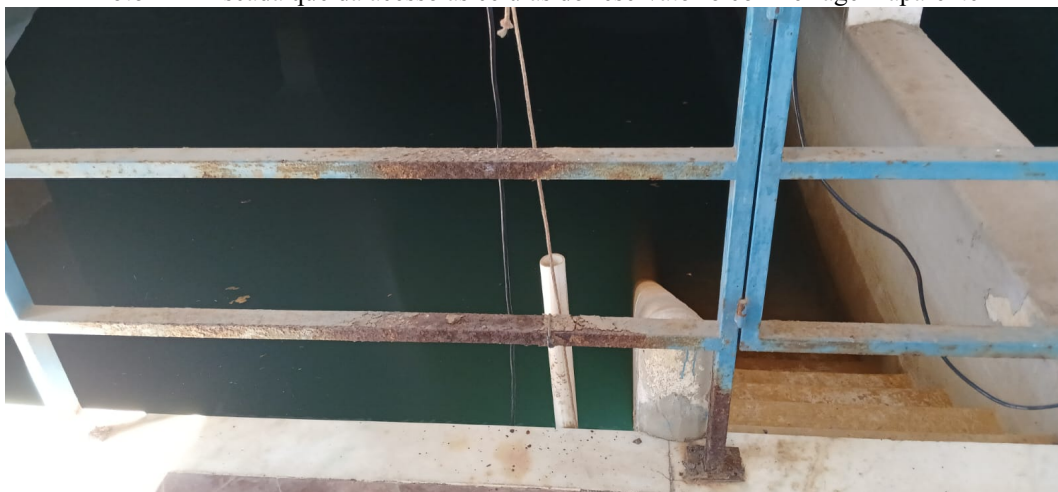
Foto 12 –Guarda corpo de proteção das células enferujado

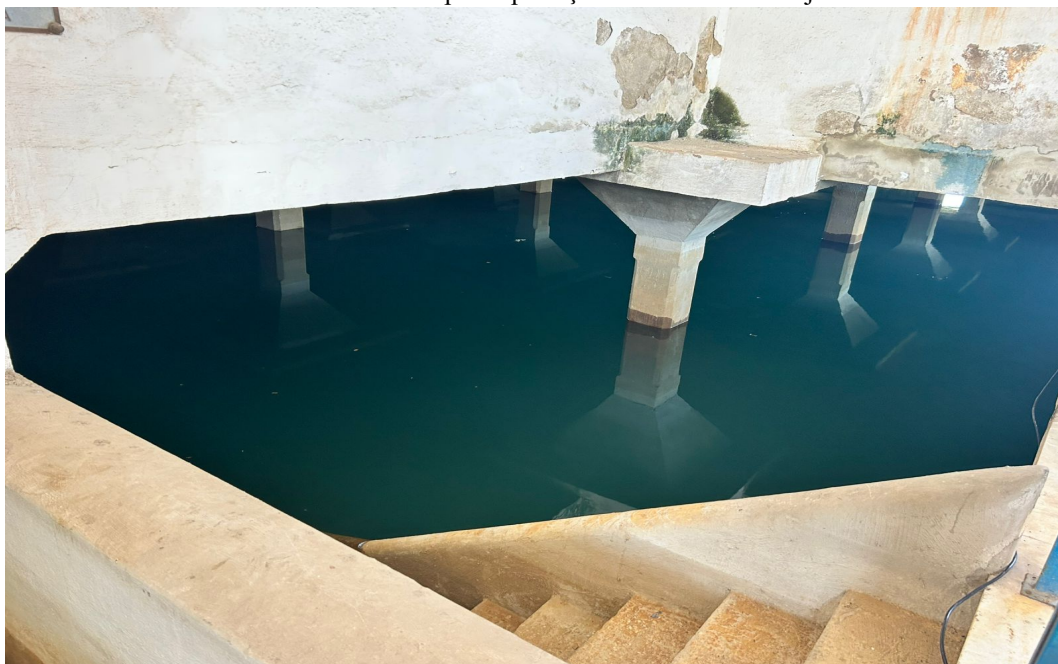
Foto 13 –Parte superior da estrutura das células deteriorada

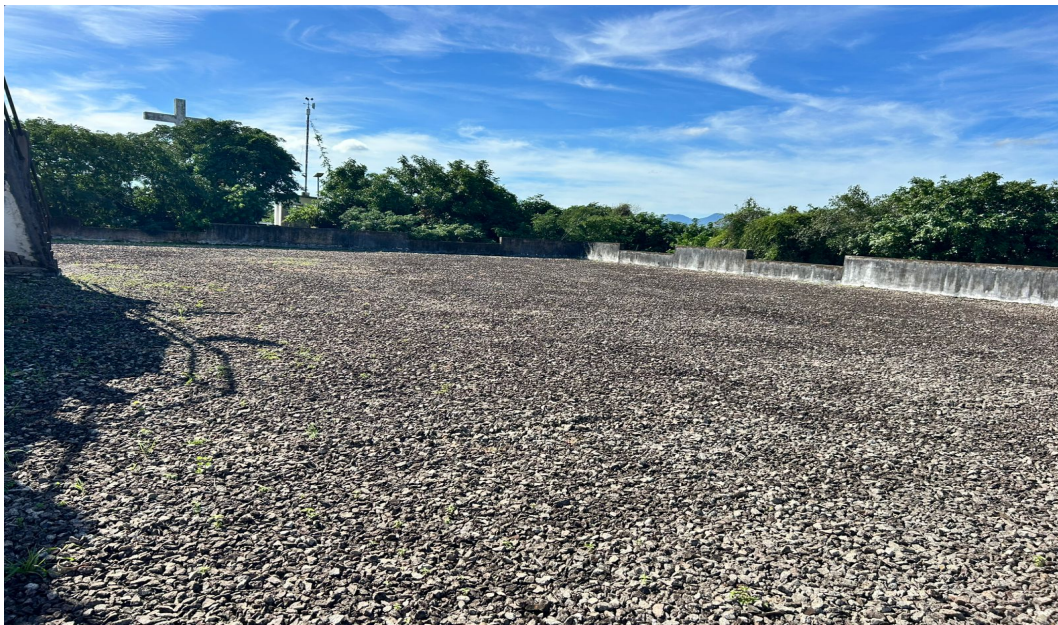
A parte superior do reservatório estava bem conservada, sem presença de vegetação e animais. A unidade possui pára-raio e as entradas de acesso são restritas à pessoas autorizadas.

Foto 14 –Parte superior do reservatório bem preservada

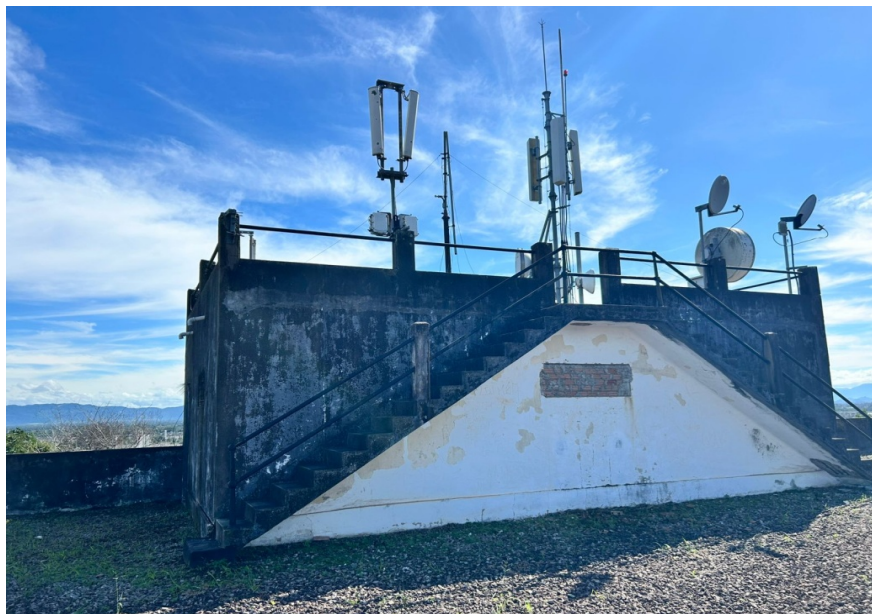
Foto 15 – Estruturas instaladas na parte superior do reservatório e pára-raio

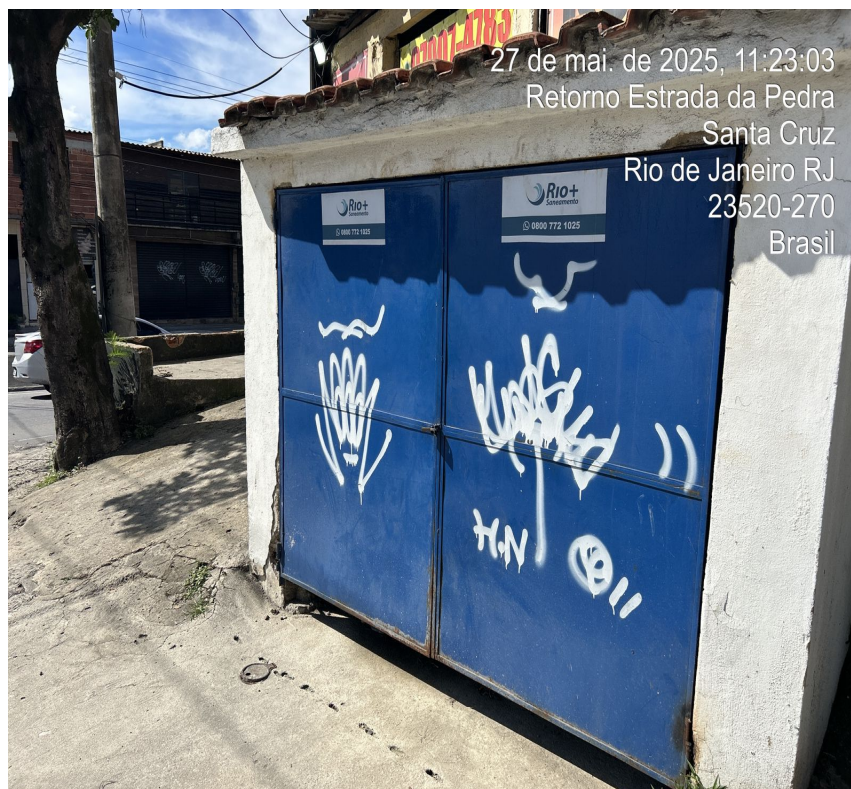
Foto 16 –Visualização do exterior da unidade

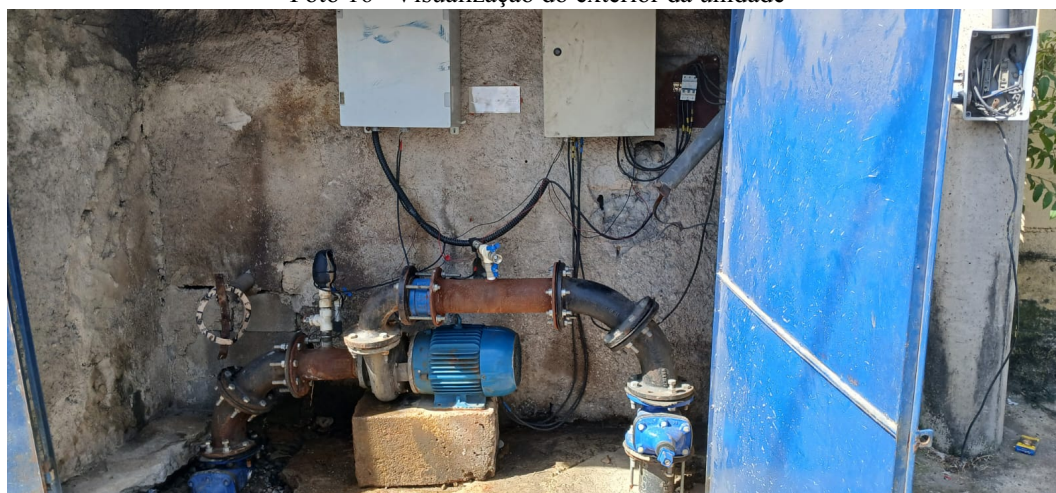
Foto 17 –Visualização do interior da unidade

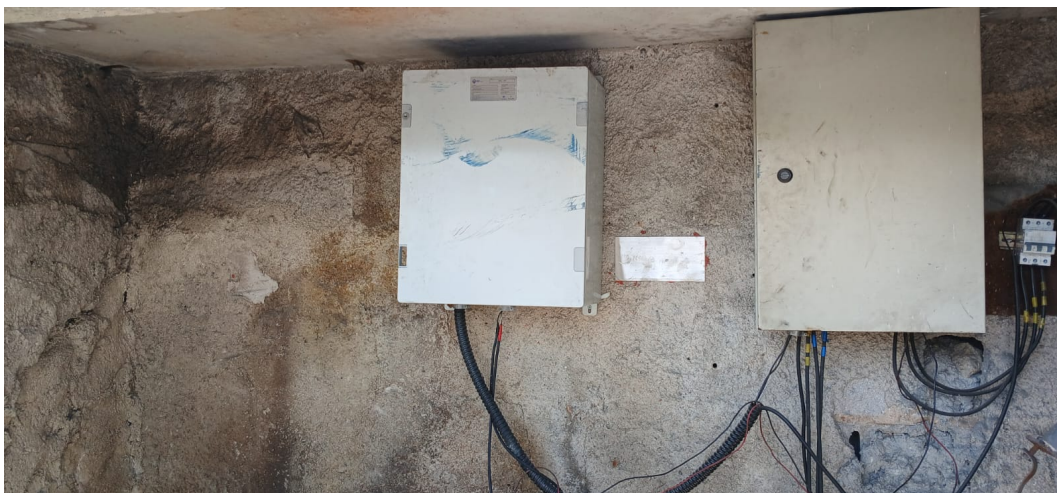
Foto 18 – Painéis elétricos sem sinalização de risco de choque elétrico

a) Equipamentos elétricos sem sinalização de risco;

a) Providenciar sinalização de risco para os equipamentos elétricos;

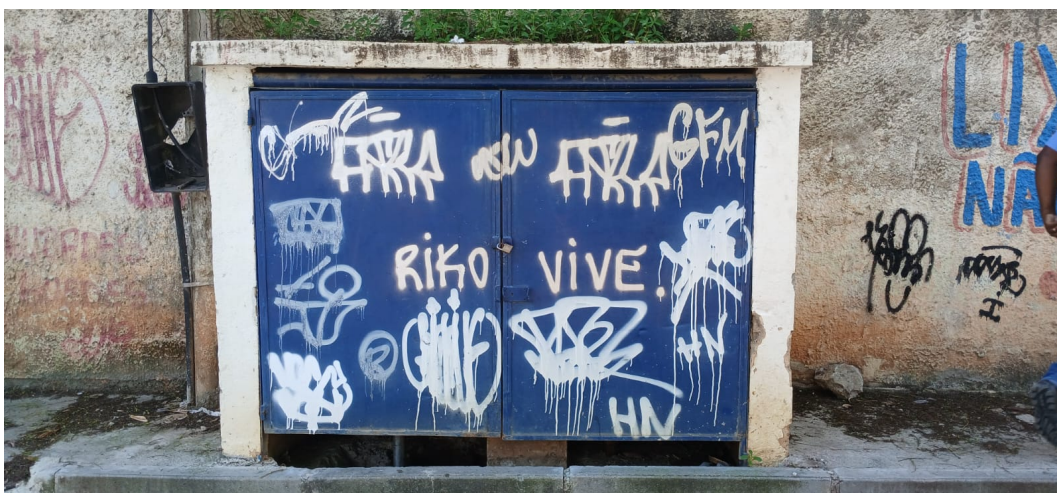
Foto 19 –Visualização do exterior da unidade sem identificação

- a) Falta de identificação da unidade;
- b) Equipamentos elétricos sem sinalização de risco;

- a) Providenciar identificação da unidade;
- b) Providenciar sinalização de risco para os equipamentos elétricos;

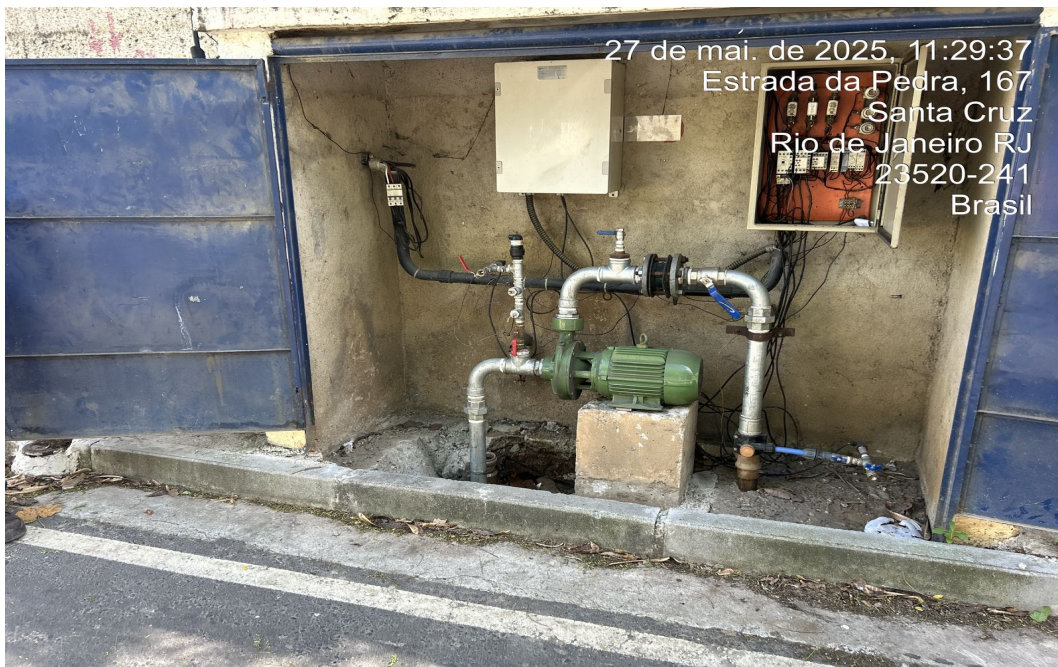
Foto 20 – Visualização do interior da unidade

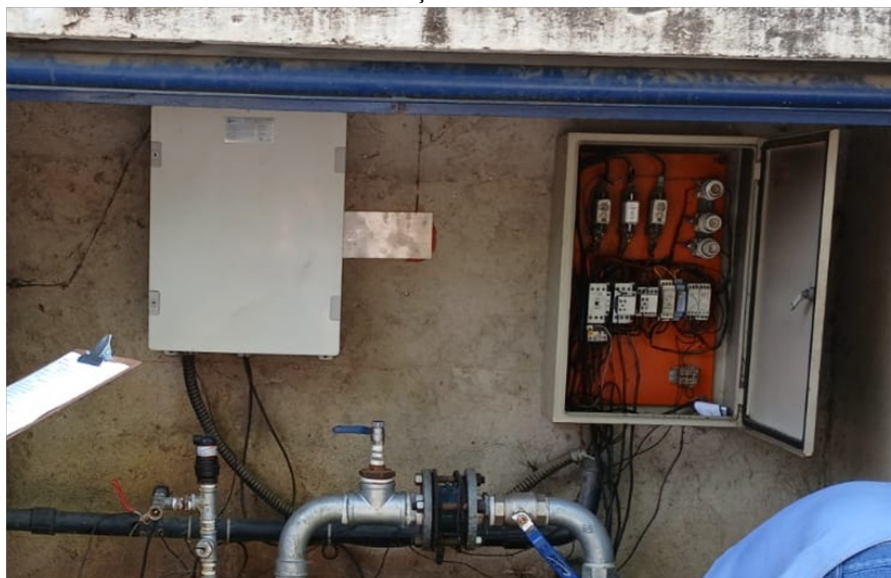
Foto 21 – Painéis elétricos sem sinalização de risco de choque elétrico

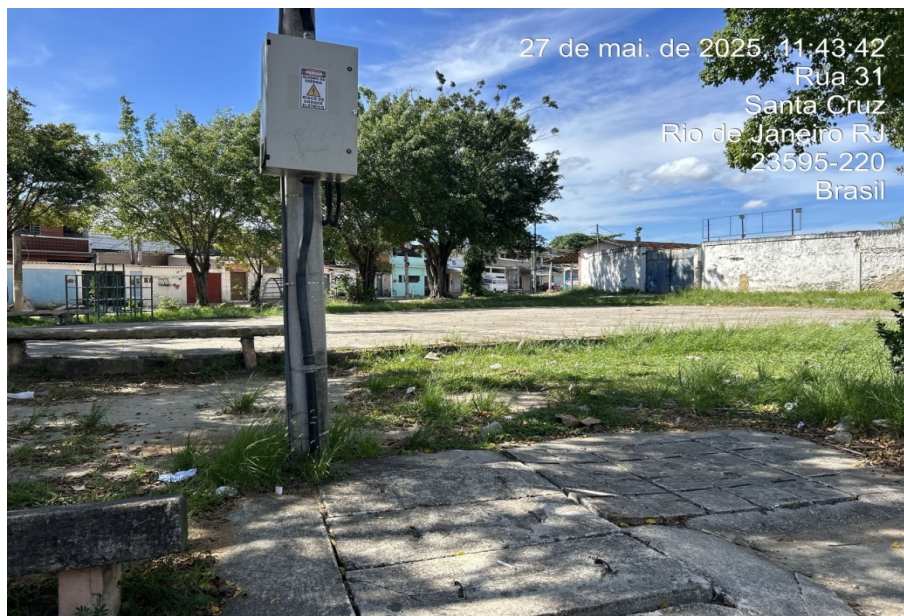
Foto 22 –Visualização do exterior da unidade sem identificação

- a) Falta de identificação da unidade;
- b) Grande acúmulo de água no abrigo subterrâneo;

- a) Providenciar identificação da unidade;
- b) Providenciar drenagem da água do abrigo;

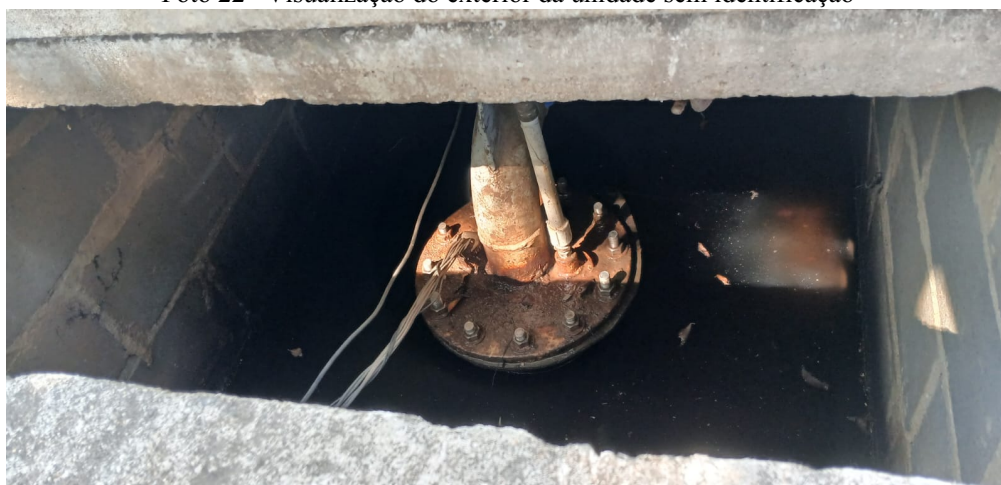
A EEAT não possui identificação, conta com uma bomba submersa de 10 CV e no momento da vistoria encontrava-se com pressão de sucção de 12 mca e 28 mca de recalque. A unidade funciona 24 horas e é automatizada. O abrigo subterrâneo da bomba possuía um acúmulo considerável de água e foi informado pelo técnico que fazem a drenagem da água que se acumula no abrigo semanalmente. O painel elétrico possuía sinalização de risco.

Foto 23 –Visualização do interior do abrigo subterrâneo com acúmulo de água

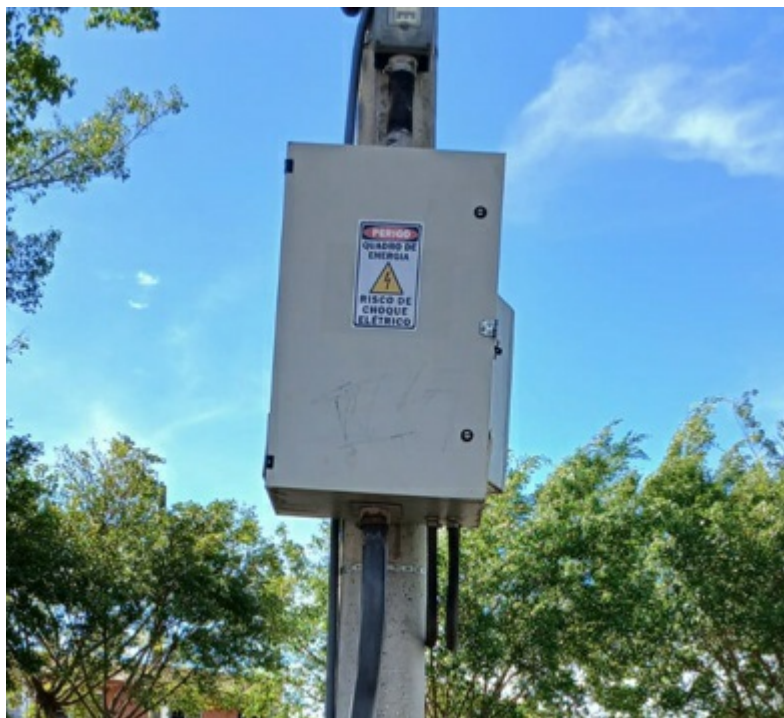
Foto 24 – Painéis elétricos com sinalização de risco de choque elétrico
