Agência Reguladora de Energia e Saneamento Básico do Estado do Rio de Janeiro

## RELATÓRIO DE FISCALIZAÇÃO AGENERSA/CASAN Nº 092/2025

| UNIDADE/OBRA FISCALIZADA | Reservatório Vieira Cortez | | |

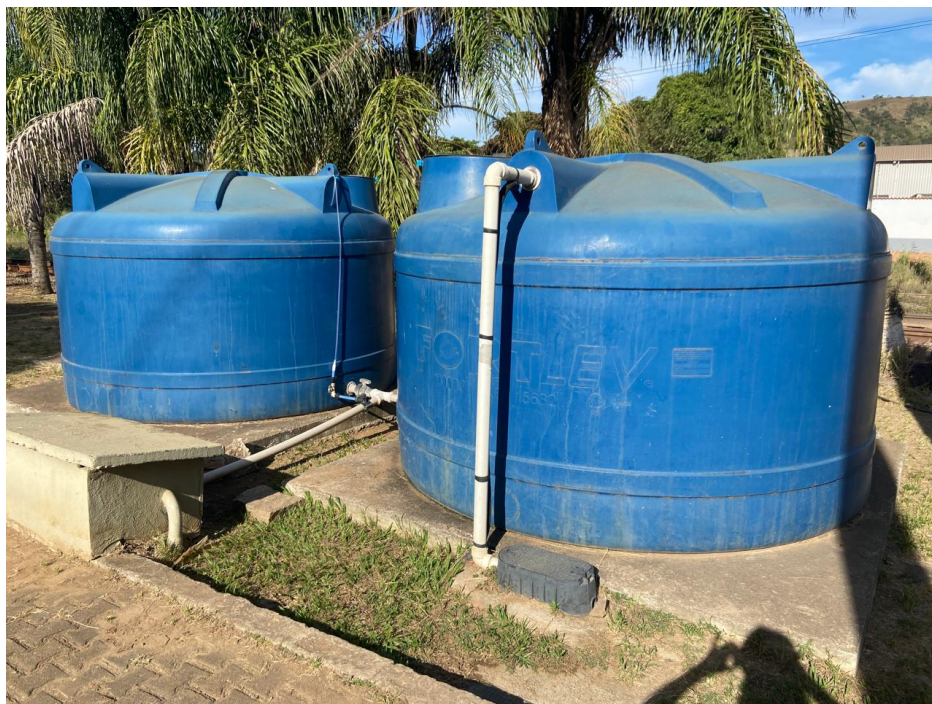
Foto 1 – Área do reservatório não é delimitada por nenhum tipo de cercamento e sem identificação.

Não apresenta placa de identificação;

Não conta com nenhum tipo de cercamento.

Providenciar placa de identificação e cercamento de acordo com as Normas Técnicas.

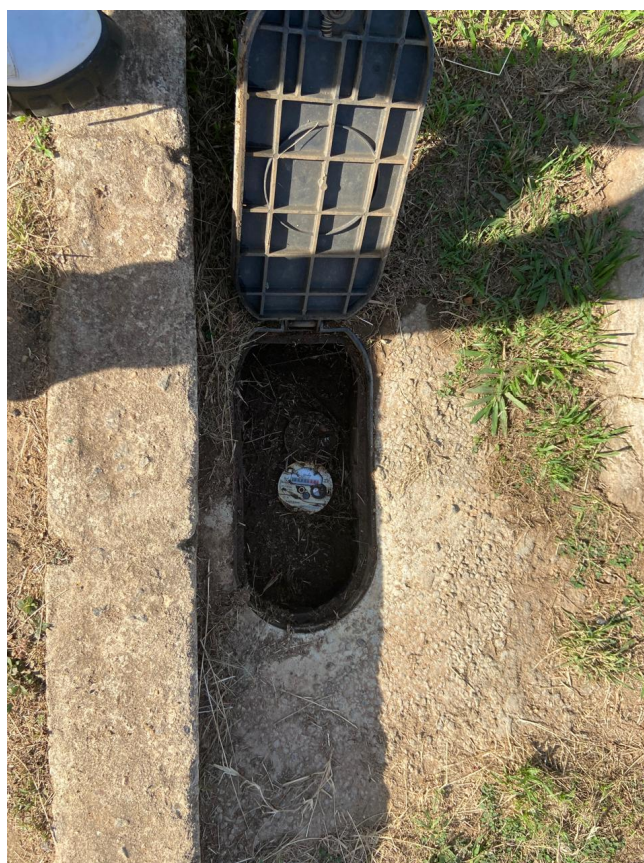
Foto 2 – Macromedidor de saída.
