**RELATÓRIO DE FISCALIZAÇÃO AGENERSA/CASAN Nº 093/2025**

| UNIDADE/OBRA FISCALIZADA | Reservatório ETA Paraíba do Sul. | | |
| OBJETIVO DA FISCALIZAÇÃO | Verificar as condições de operação e manutenção da unidade | | |

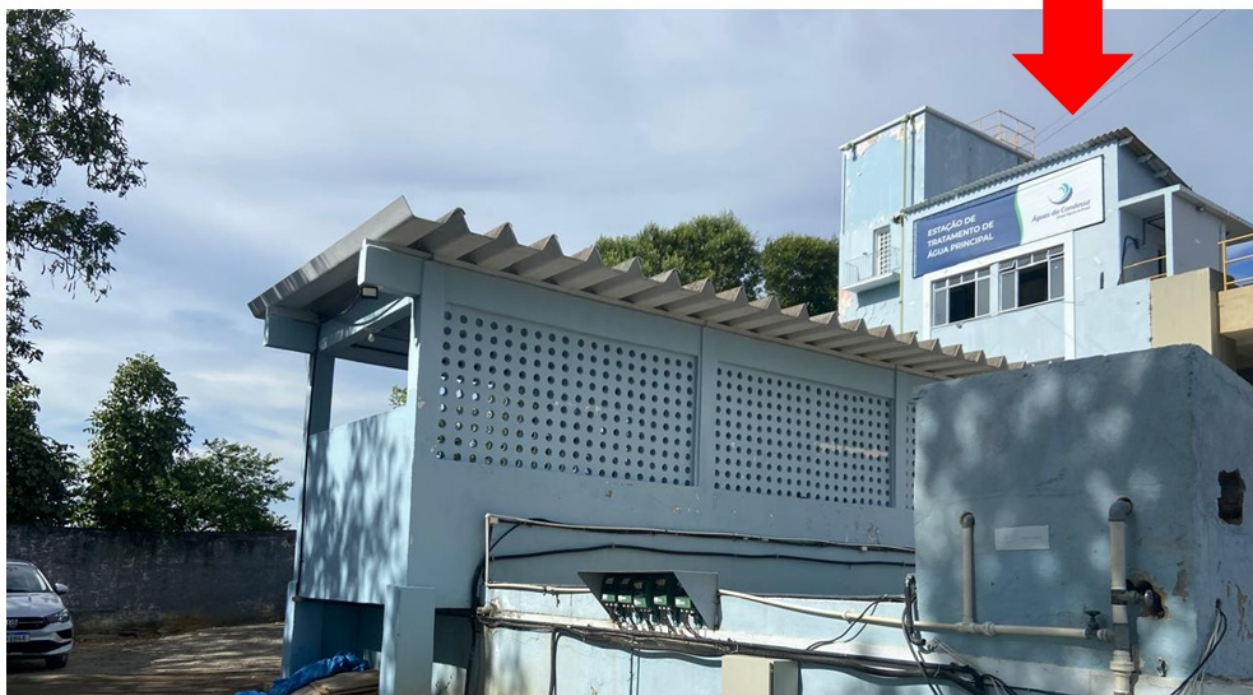
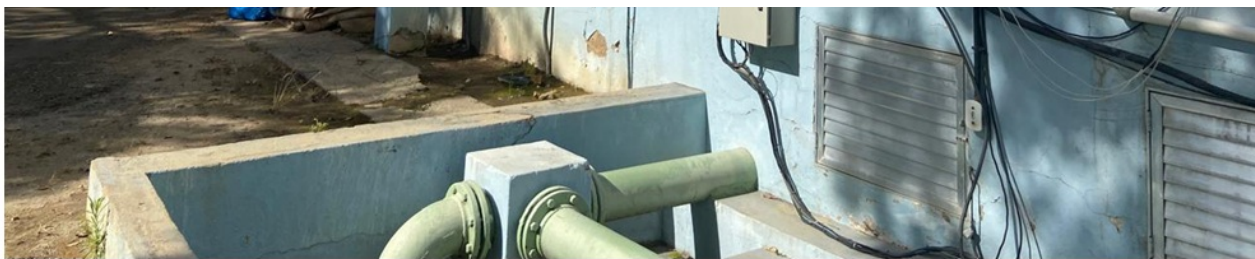
Foto 1 – Reservatório com identificação encontra-se no pátio interno da ETA.

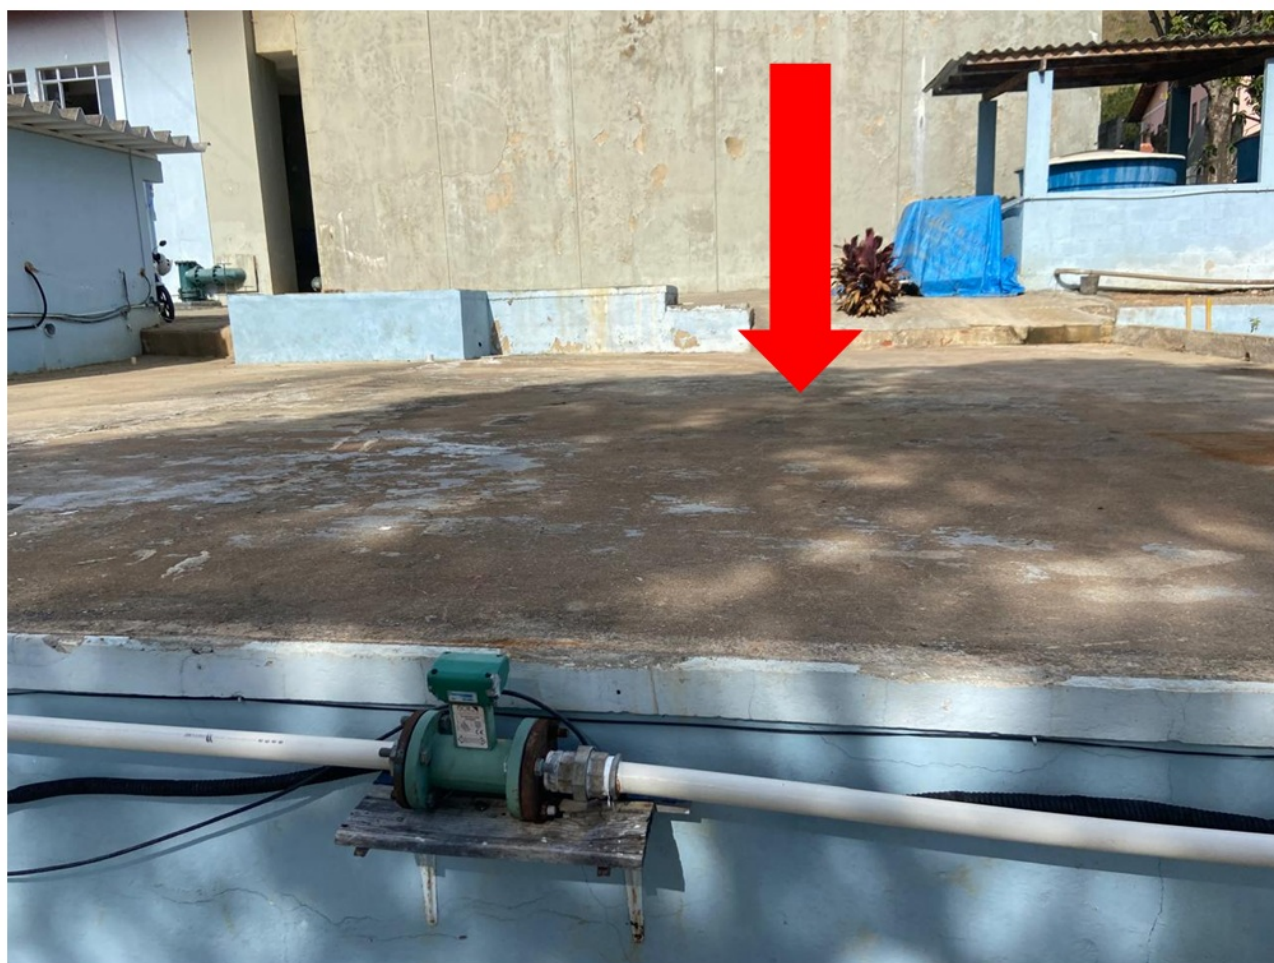
Foto 2 – Cobertura feita de concreto armado em bom estado de conservação.

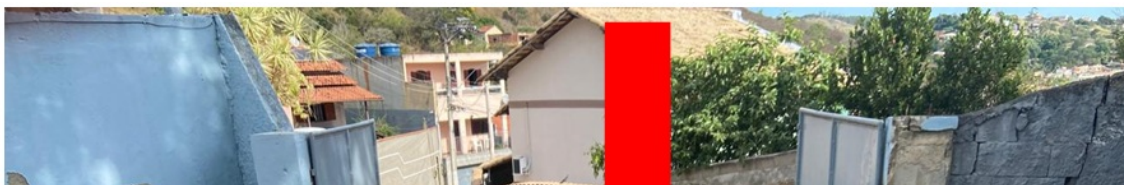
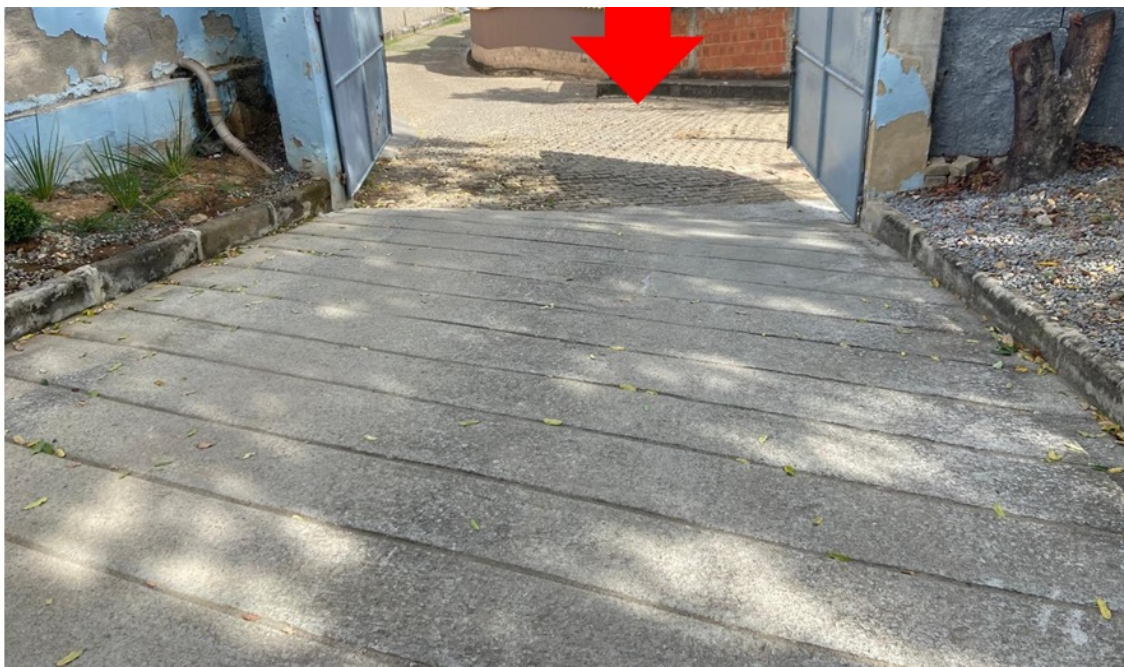
Foto 3 – Estrada de acesso ao reservatório em bom estado de conservação.

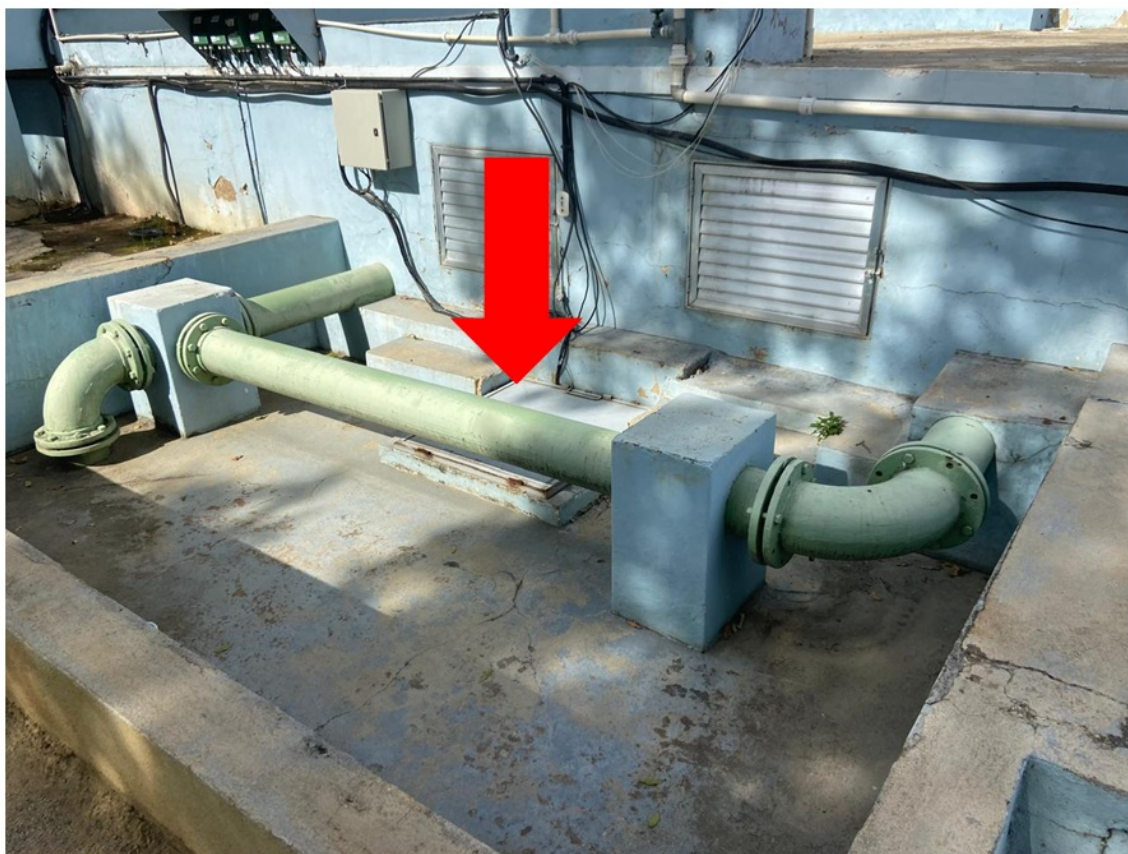
Foto 4 – Tubulações e conexões do extravasor em bom estado de conservação.

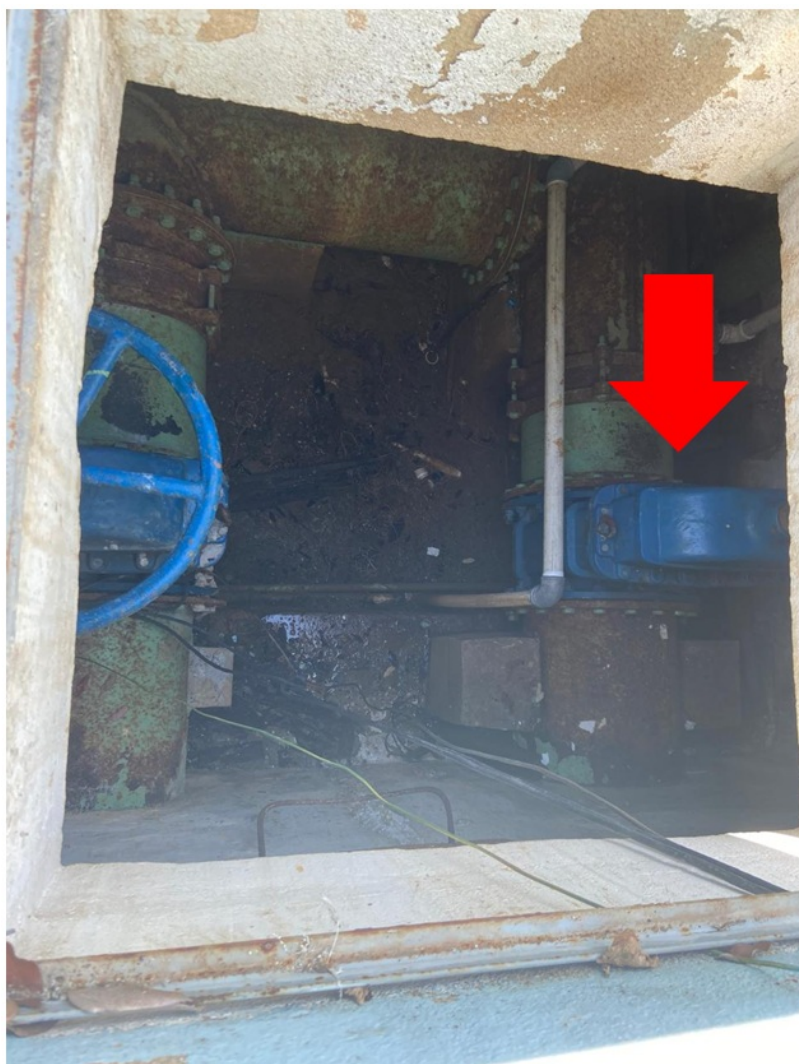
Foto 5 – Tubulação de saída em bom estado de conservação.

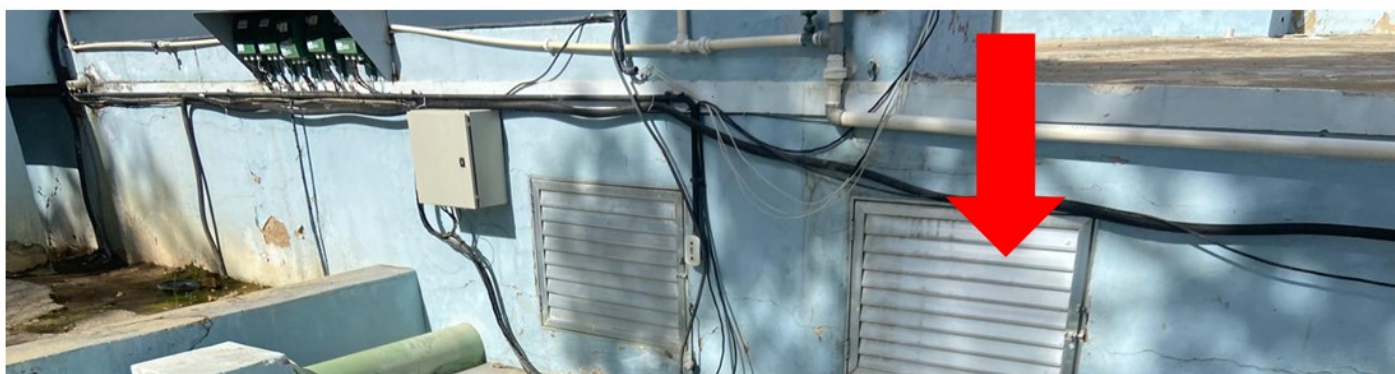
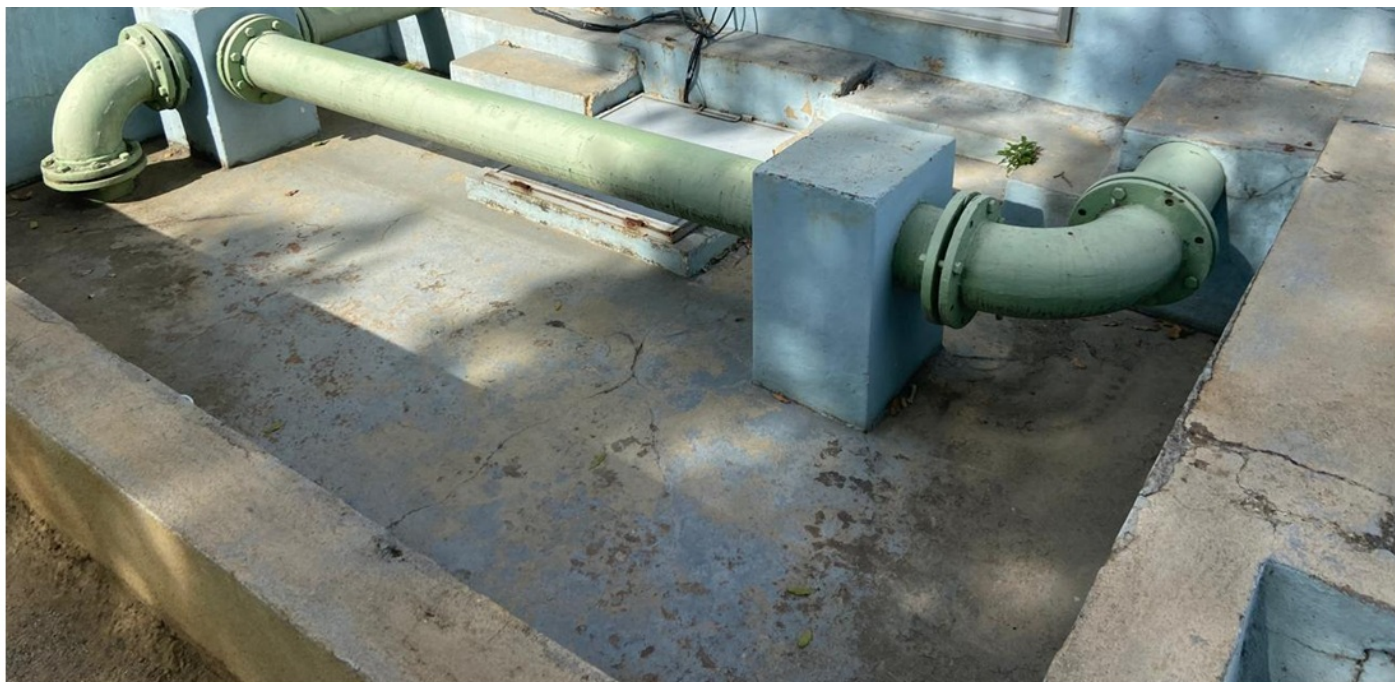
Foto 6 – Janelas de ventilação com venezianas.

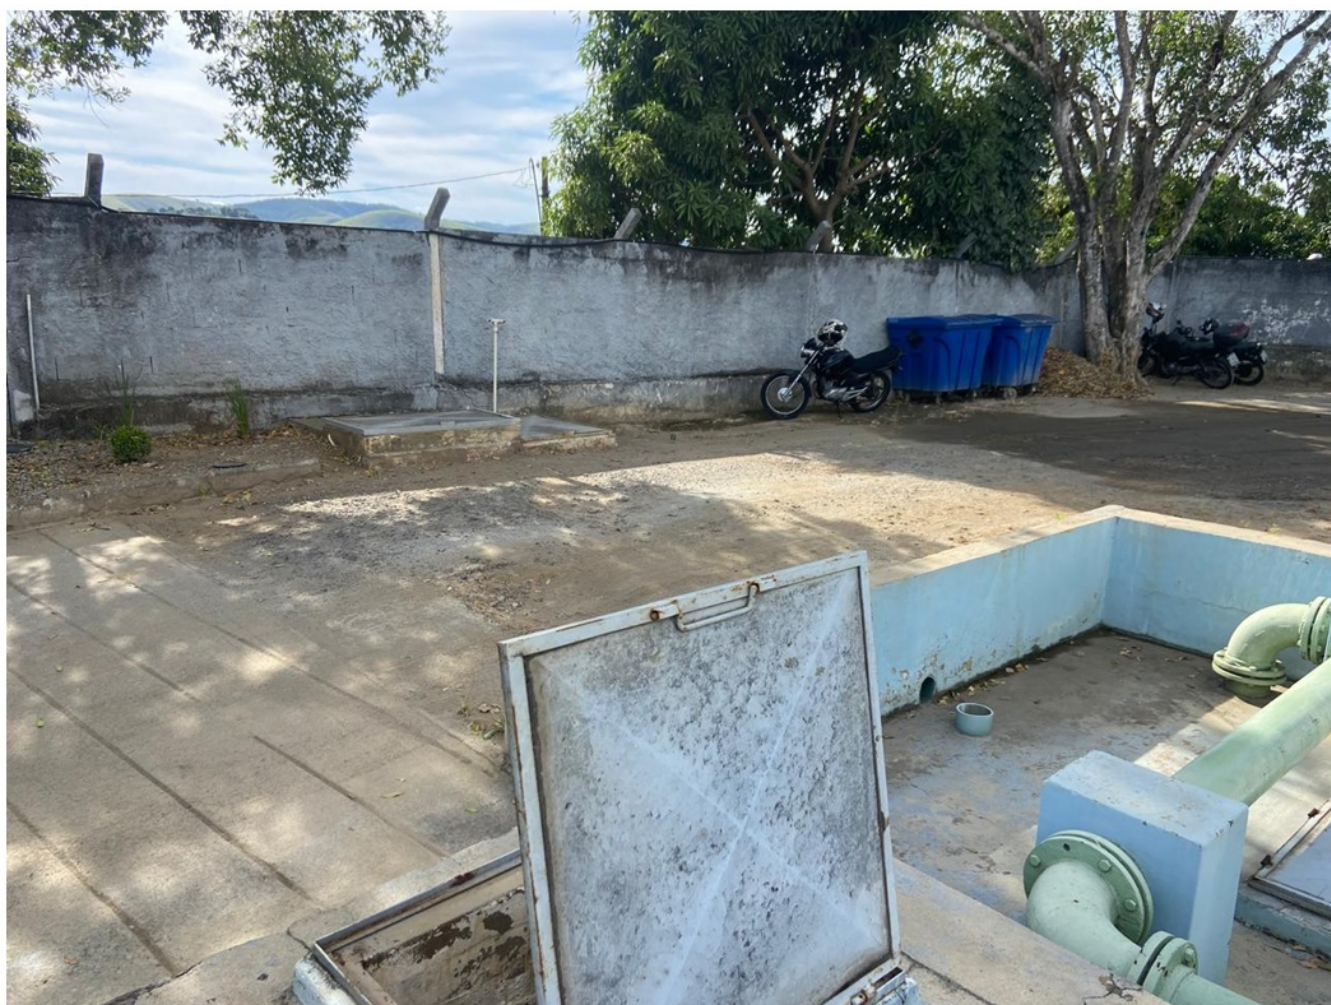
Foto 7 – Reservatório no pátio da ETA isolado por muro.

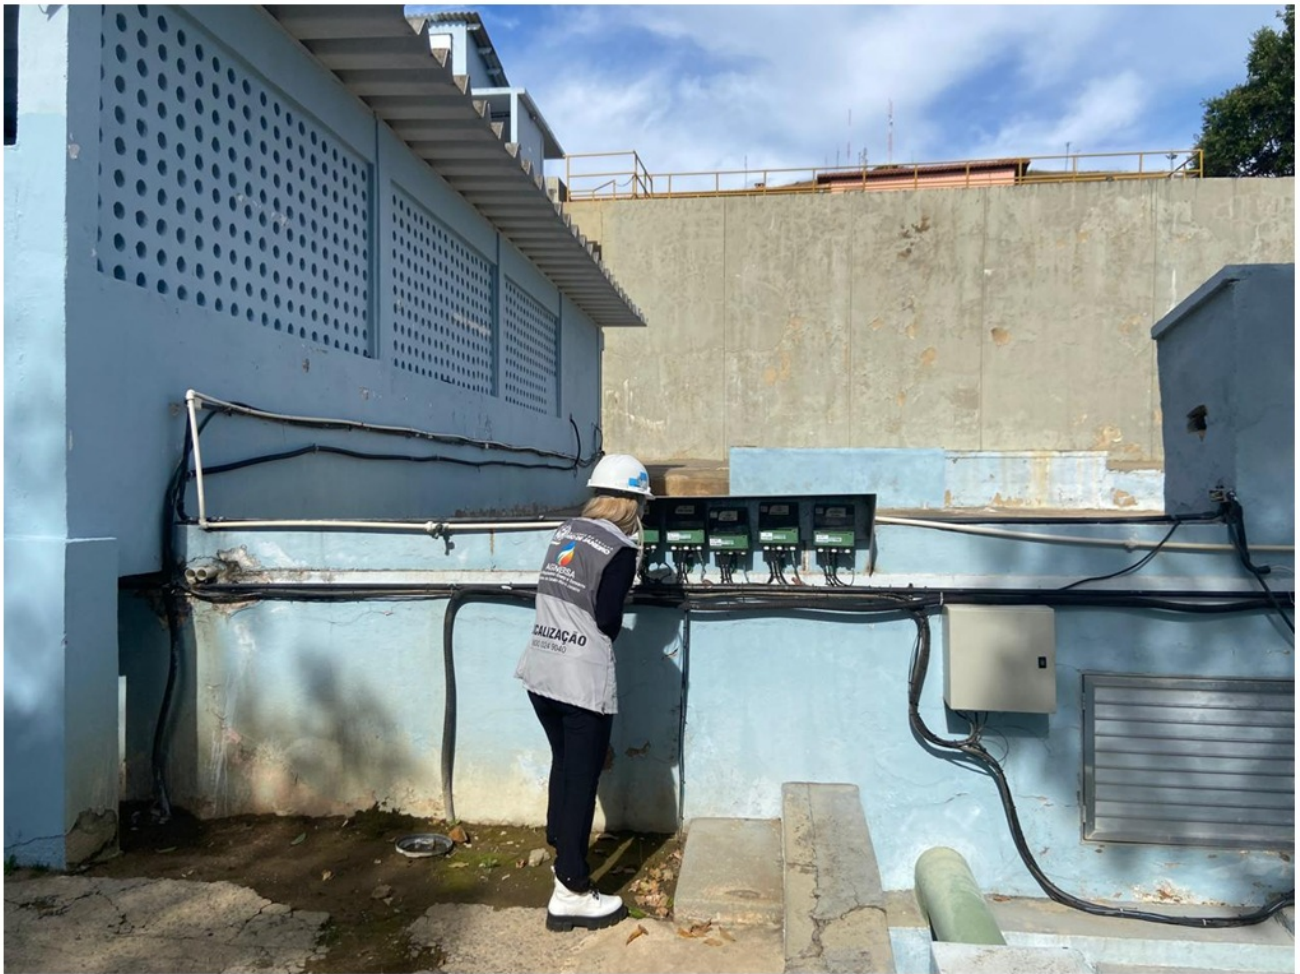
Foto 8 – Macromedidores de entrada e de saída.
