## RELATÓRIO DE FISCALIZAÇÃO - RF/AGENERSA/CASAN Nº 96/2025

| <b>PROCESSO</b> | 480002/000797/2025 | | |
| <b>UNIDADE/OBRA FISCALIZADA</b> | Reservatório Joá | | |
| <b>OBJETIVO DA FISCALIZAÇÃO</b> | Verificar as condições de operação e manutenção da unidade | | |

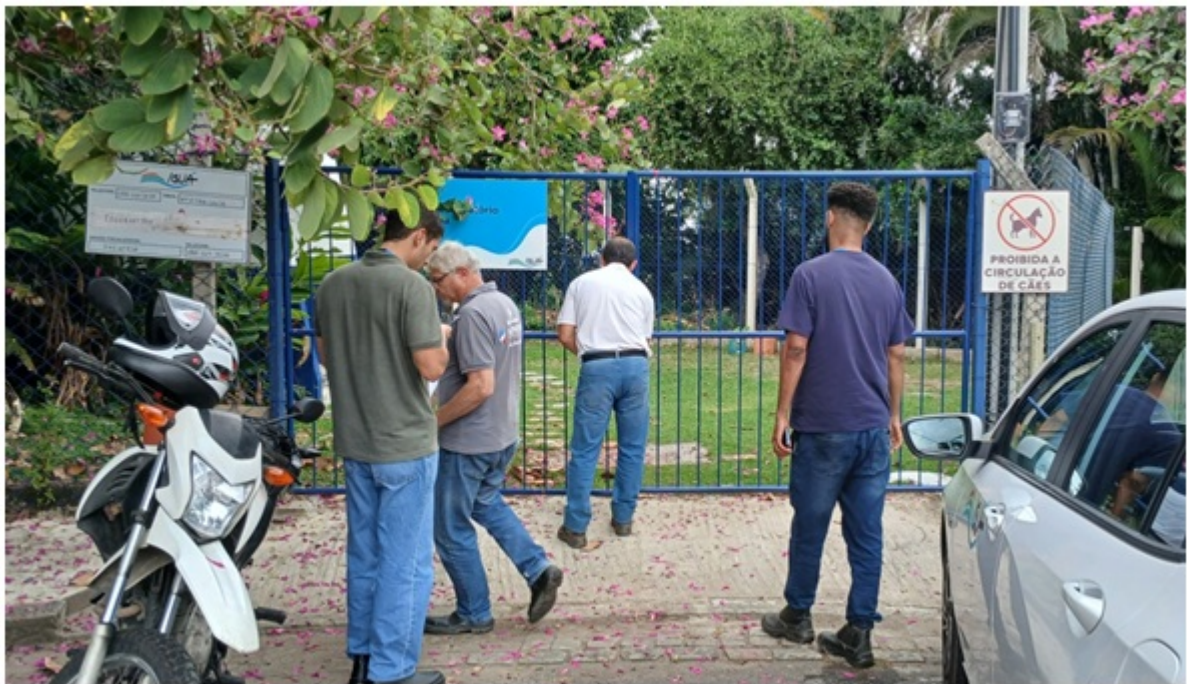
- o reservatório está identificado, protegido por tela de arame e moirões de concreto e com restrição de acesso (fotos 1, 2 e 3);

Foto 1 – Entrada do reservatório

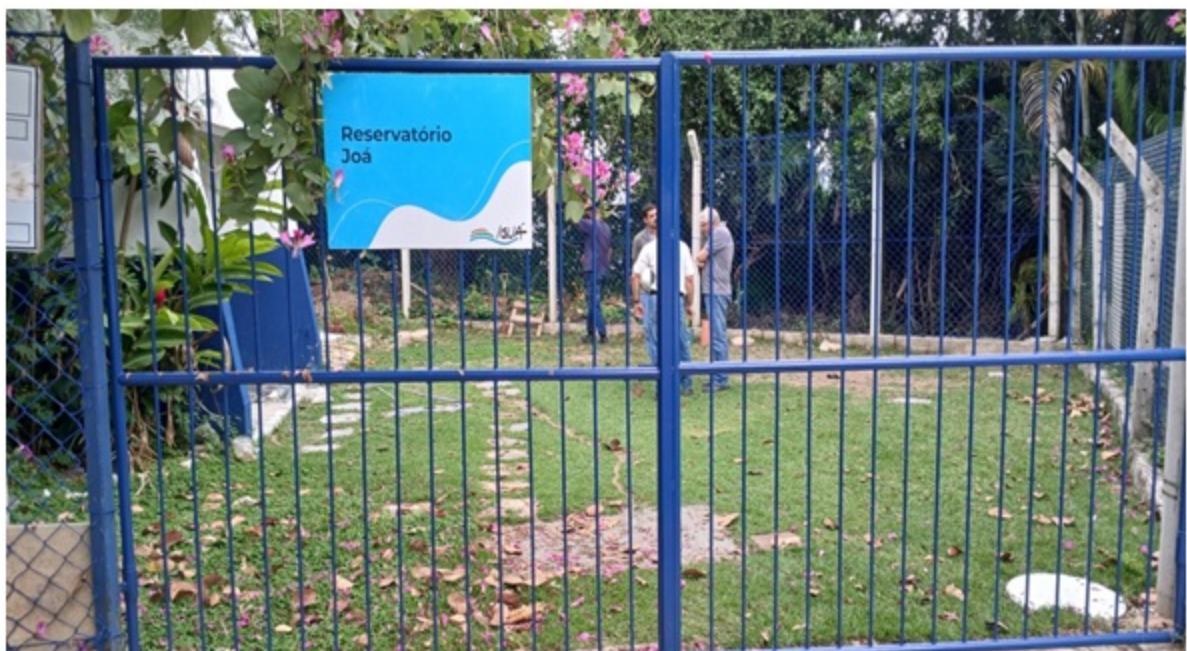
Foto 2 – Identificação do reservatório

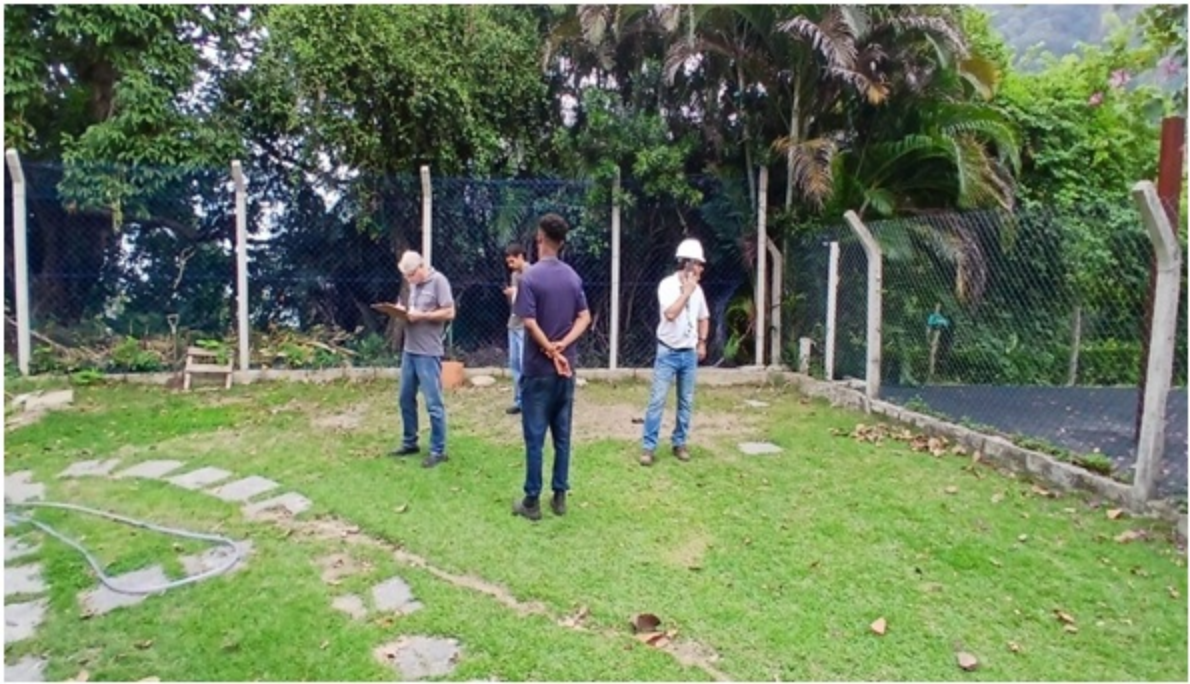
Foto 3 – Área do do cercada

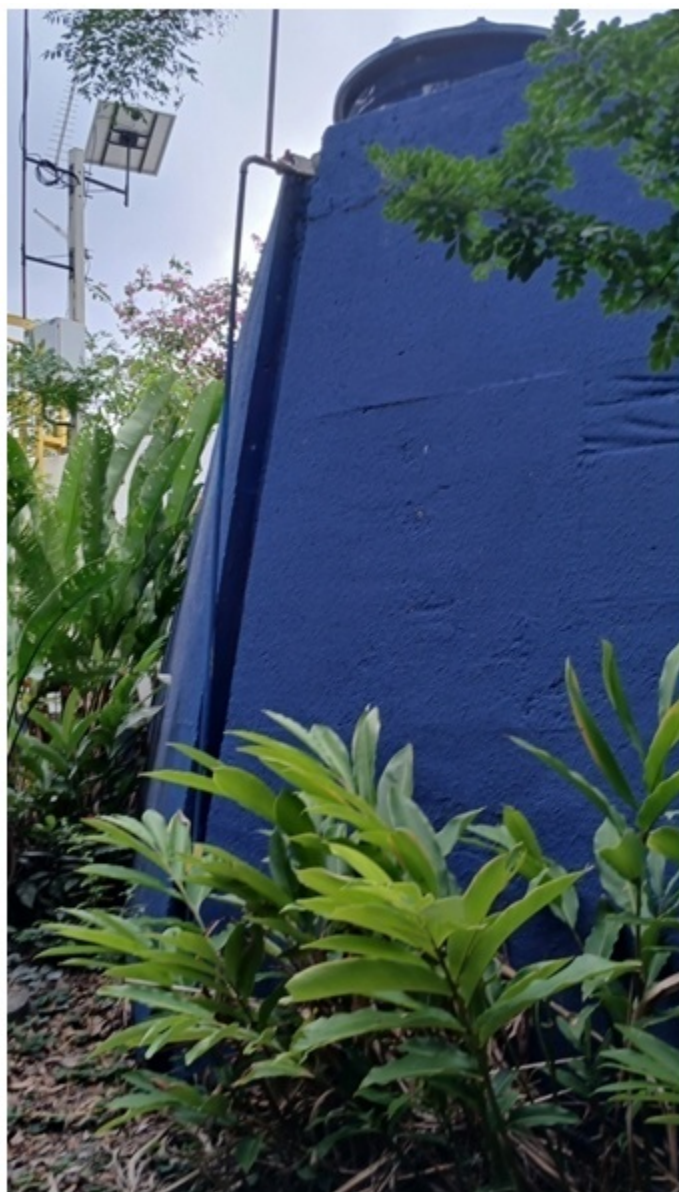
- o reservatório é do tipo apoiado, bem conservado, sem rachadura, estanque, sem dutos de ventilação e com pintura recente (fotos 4 e 5);

Foto 4 – Pintura recente

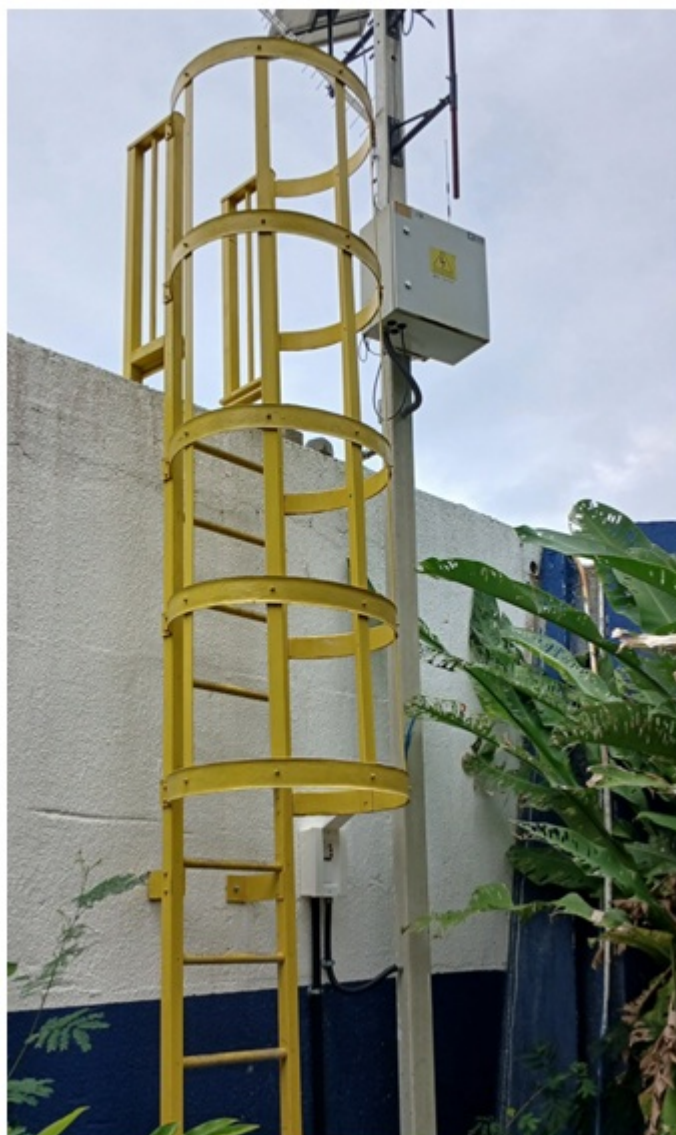
- a unidade é provida de escada fixa para a parte superior, com proteção e degraus com antiderapante (fotos 6 e 7);

Foto 6 – Escada externa com proteção

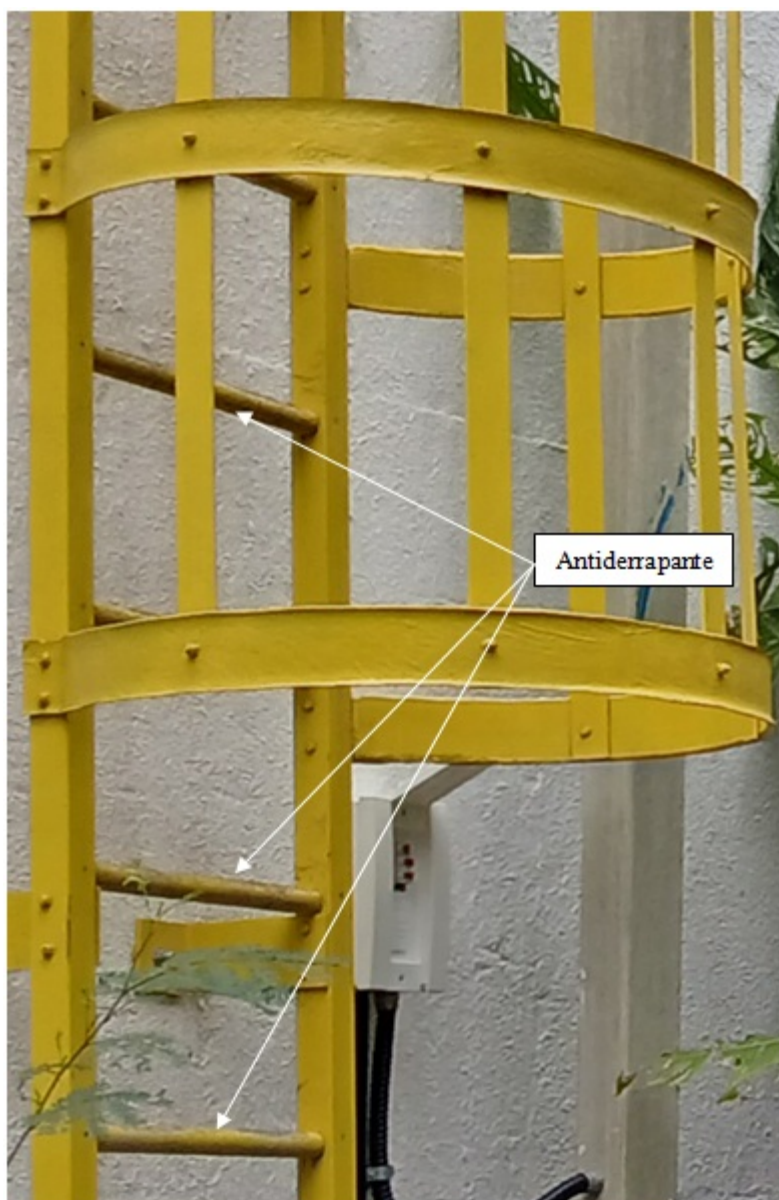
Foto 7 – Degraus com antiderrapante

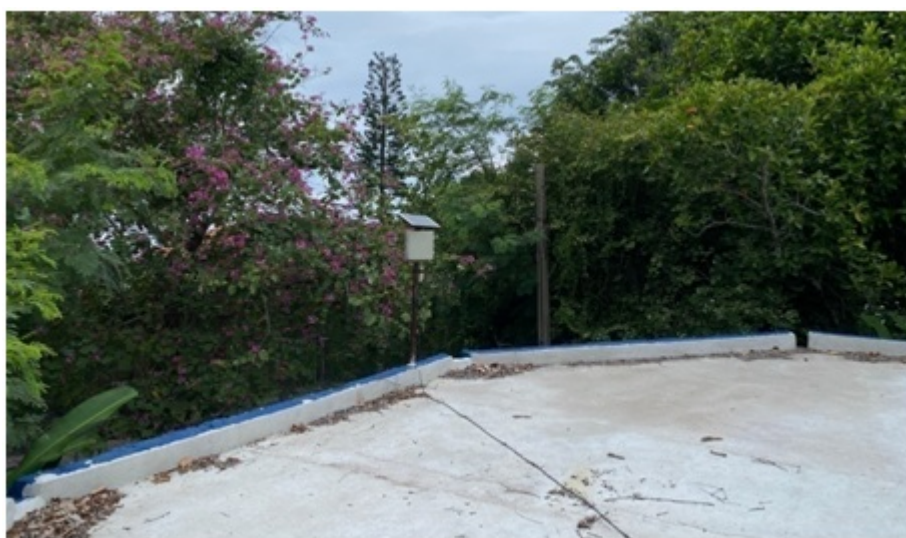
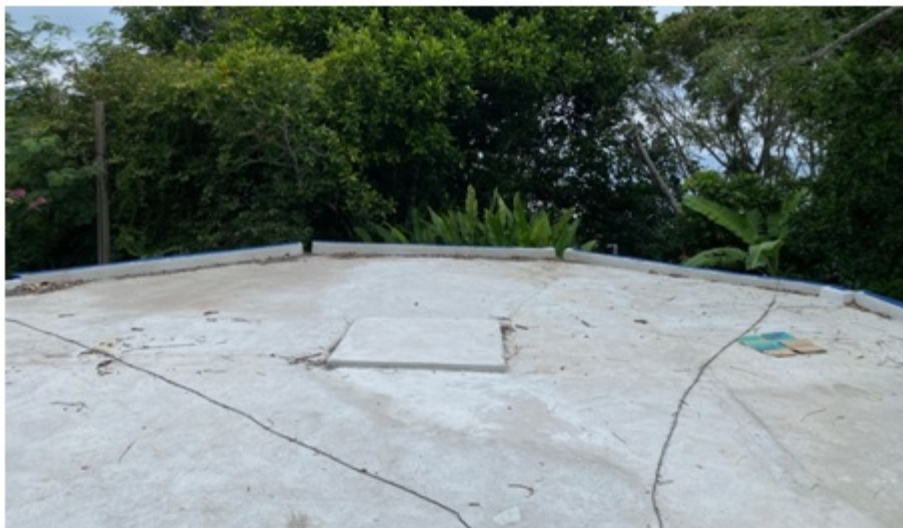
- a laje superior foi reformada recentemente (fotos 8 e 9);

Foto 8 – Laje superior

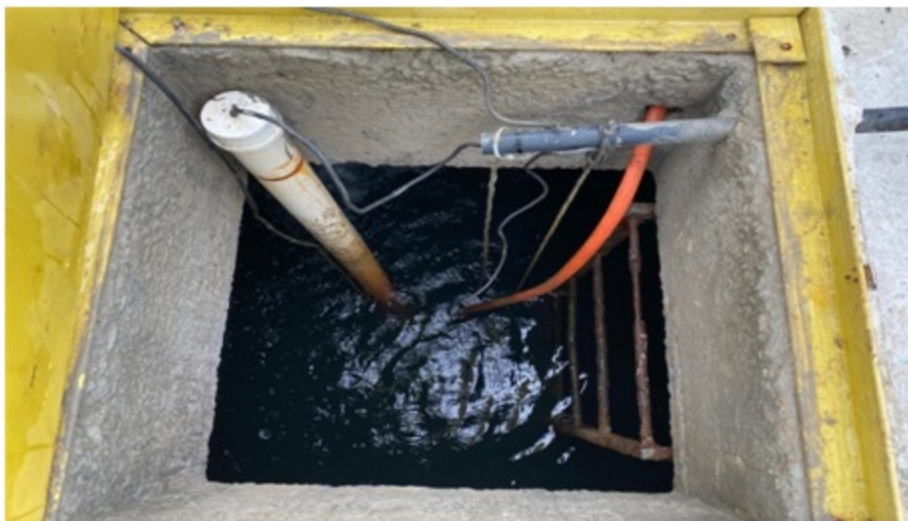
- o reservatório não é provido de para-raios;
- no momento da vistoria o reservatório estava em operação, com um bom nível de água em seu interior (foto 10);

Foto 10 – Água no interior do reservatório

- verificar se as raízes da vegetação estão abalando a estrutura do reservatório;
- providenciar a instalação de para-raio, pois é recomendado que um reservatório de água potável tenha um sistema de proteção contra descargas atmosféricas.
- instalar sinalização noturna;
- remover as ferramentas, balde, masseira e alguns outros materiais do interior da edícula.

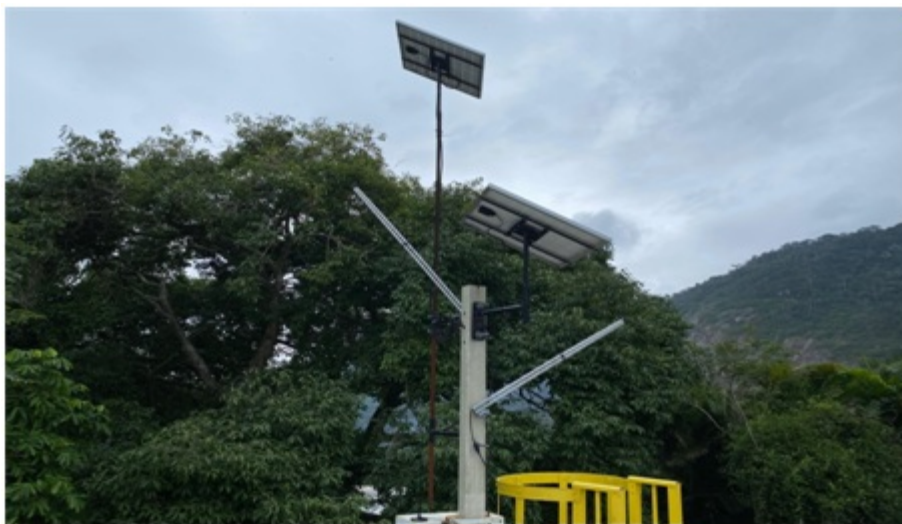
- estão instaladas antenas de telemetria (foto 11);

Foto 11 – Antenas de telemetria

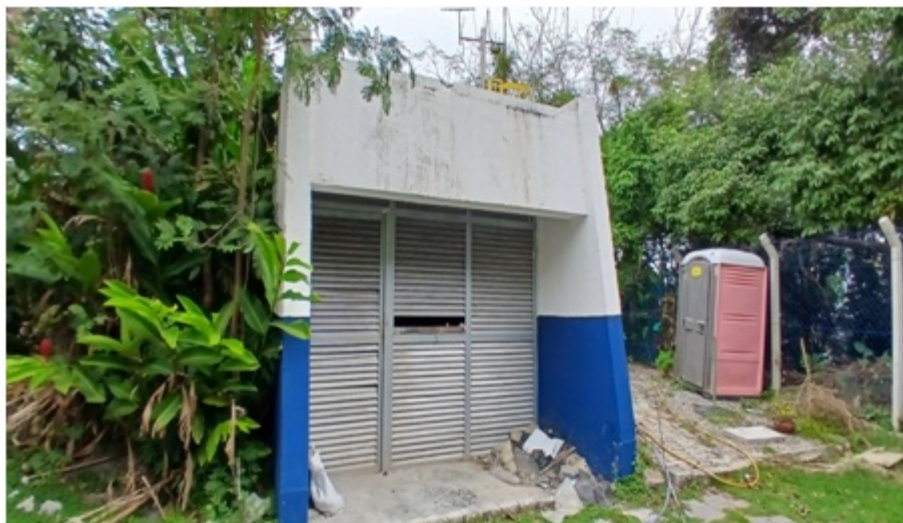
- as tubulações de recalque, distribuição, extravasora e limpeza estão protegidas em uma edícula, com boa iluminação natural e artificial (fotos 12 e 13);
- no interior da edícula existem ferramentas, balde, masseira e alguns outros materiais (fotos 13 e 14);

Foto 12 – Entrada da edícula

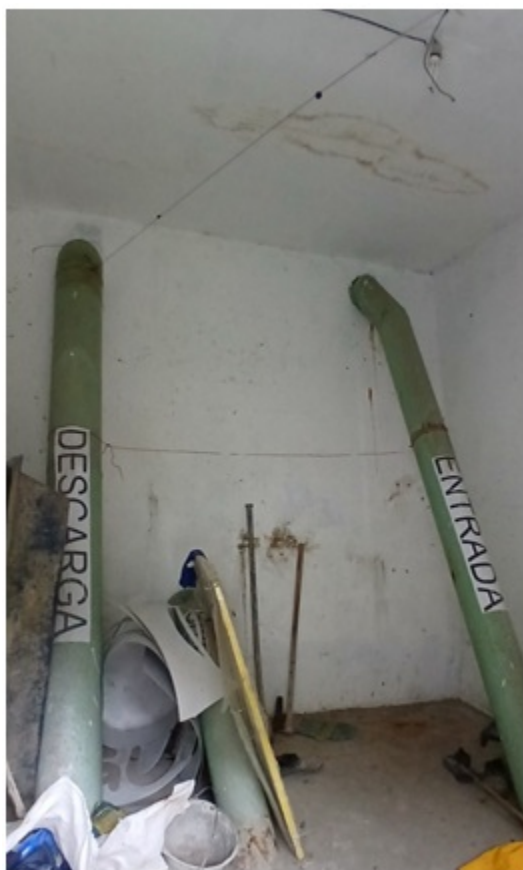
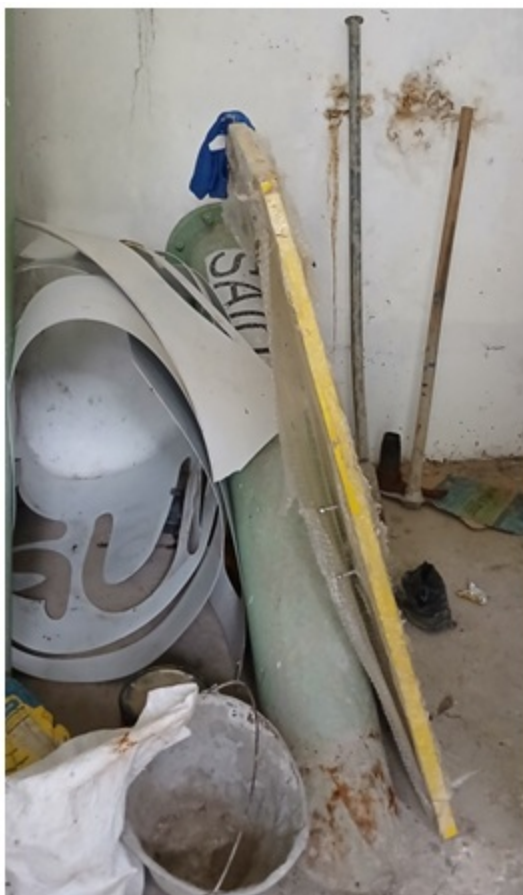
Foto 13 – Interior da edícula

Foto 14 – Interior da edícula

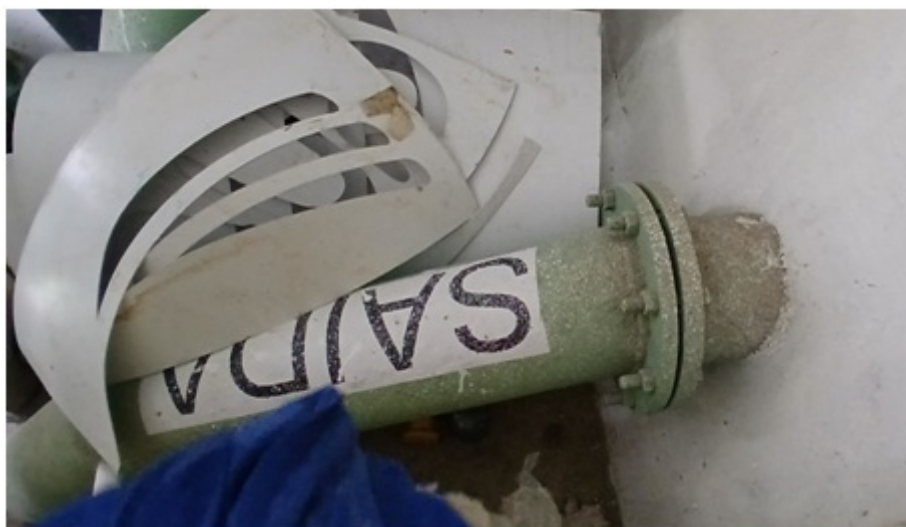
- as tubulações de distribuição (saída) e recalque (entrada) são de ferro fundido, com diâmetro de 200 mm (fotos 15 e 16);

Foto 15 – Tubulação de distribuição

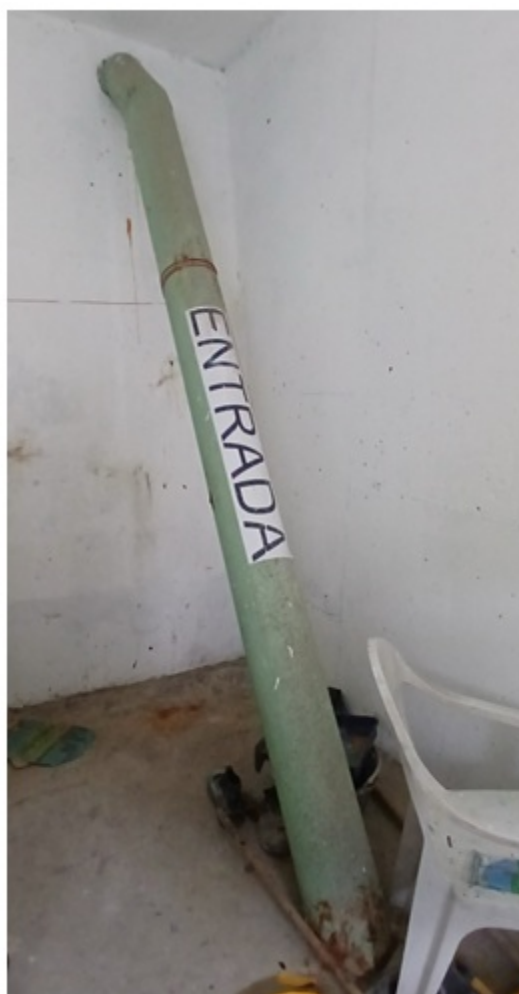
Foto 16 – Tubulação de recalque

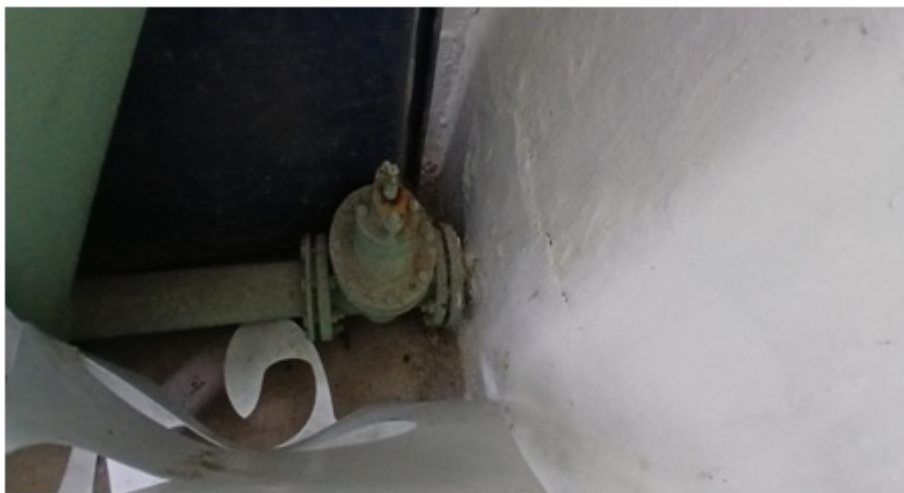
- as tubulações de limpeza e extravasora, também são de ferro fundido, com diâmetro de 100 e 250 mm respectivamente (fotos 17 e 18);

Foto 17 – Tubulação de limpeza

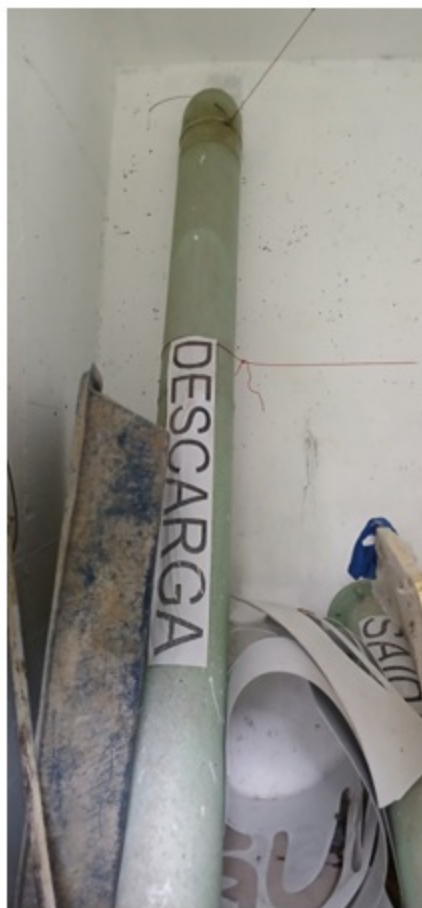
Foto 18 – Tubulação extravasora

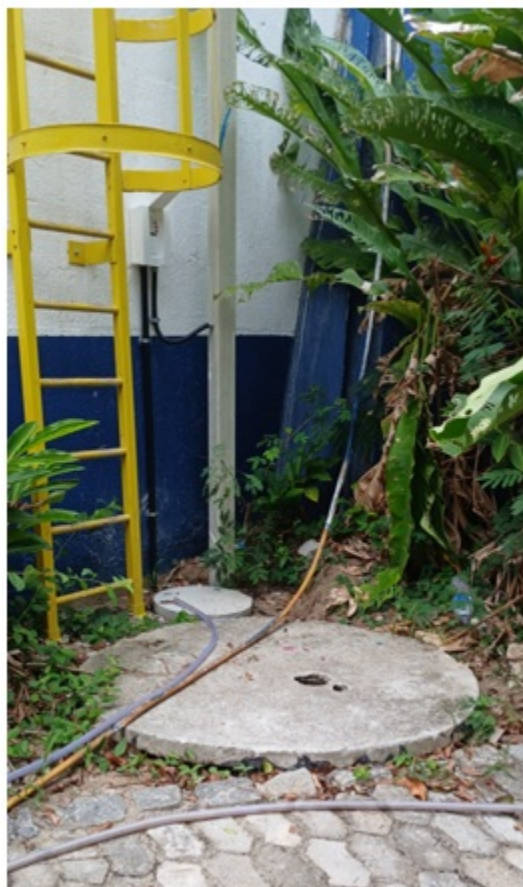
- está instalada na tubulação de recalque uma válvula (fotos 19 e 20);

Foto 19 – Caixa da válvula da tubulação de recalque

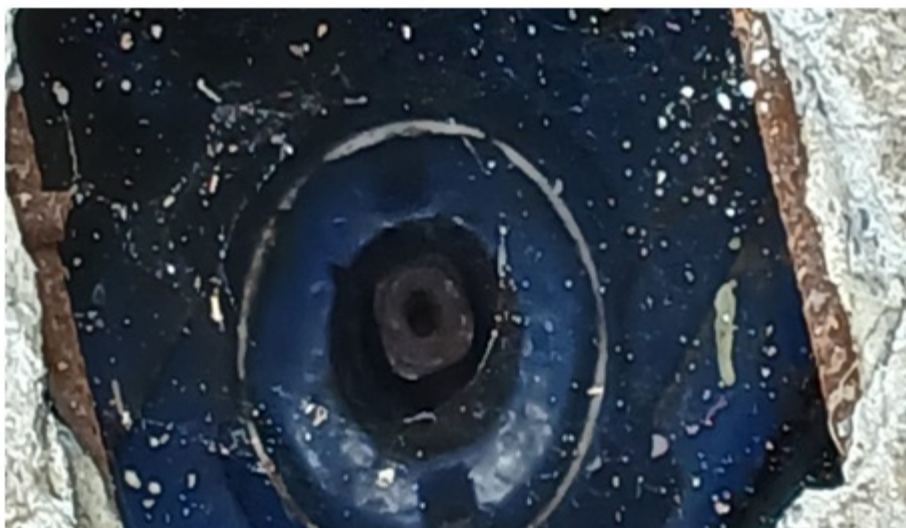
Foto 20 – Válvula da tubulação de recalque

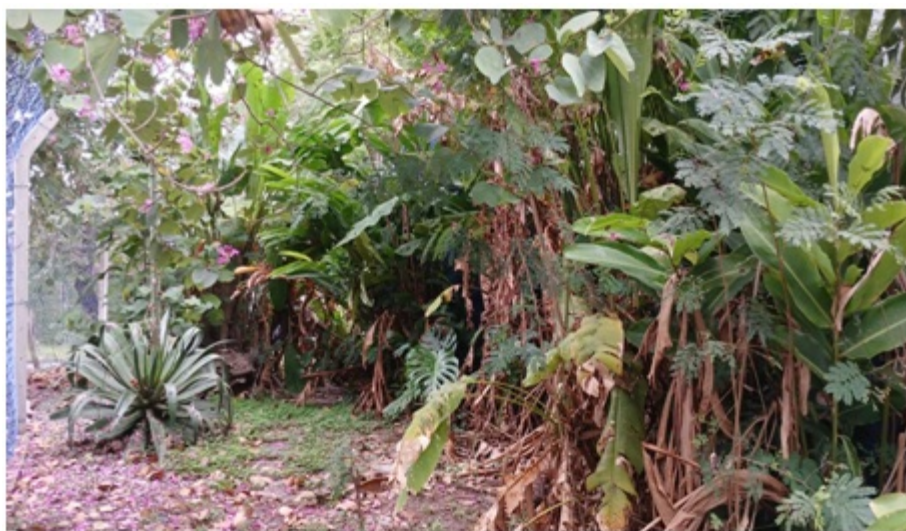
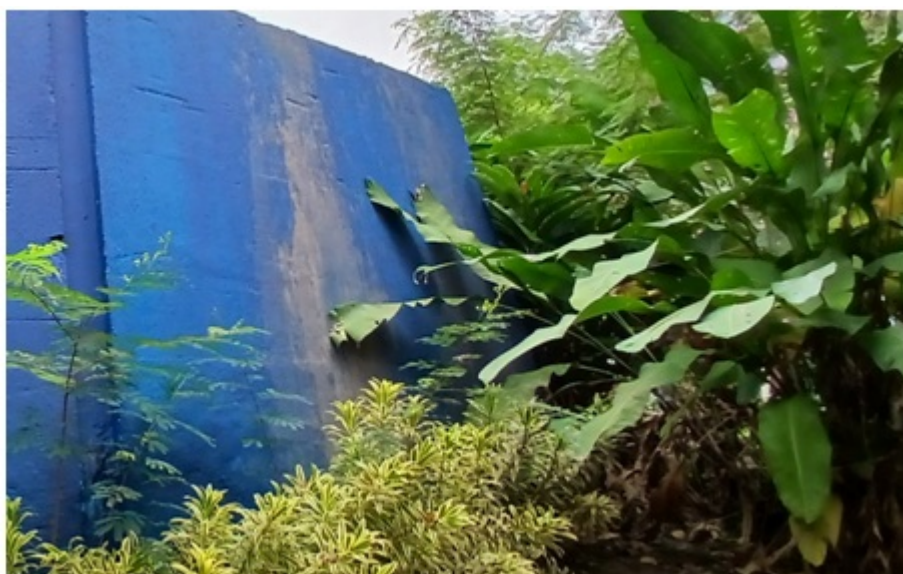
· em torno do reservatório existe muita vegetação (fotos 21 e 22).

Foto 21 – Vegetação na lateral do reservatório

Foto 22 – Vegetação na lateral do reservatório
