Agência Reguladora de Energia e Saneamento Básico do Estado do Rio de Janeiro

## **RELATÓRIO DE FISCALIZAÇÃO AGENERSA/CASAN Nº 099/2025**

| <b>UNIDADE/OBRA FISCALIZADA</b> | EEAT/ERES 1021 – Metrô (Morro Azul) | | |

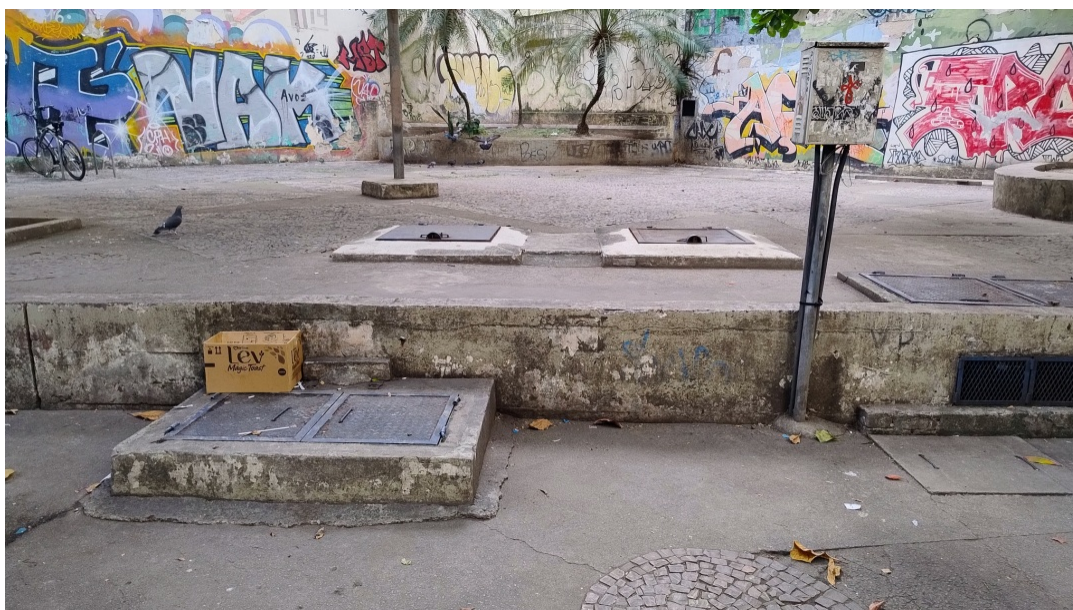
Foto 01: Vista da área do reservatório.

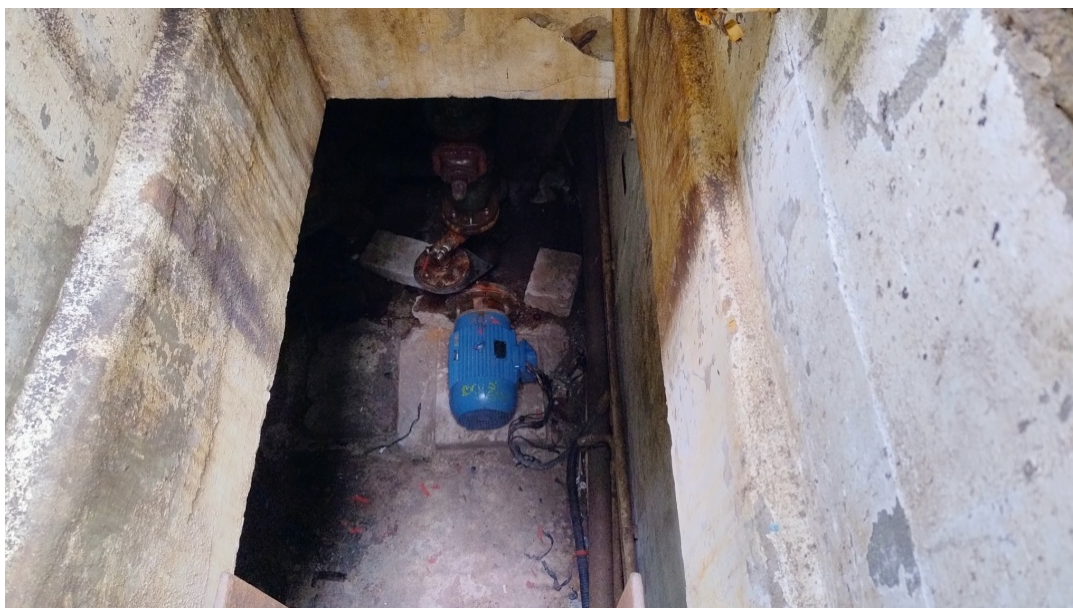
Foto 02: Casa de bomba do reservatório.

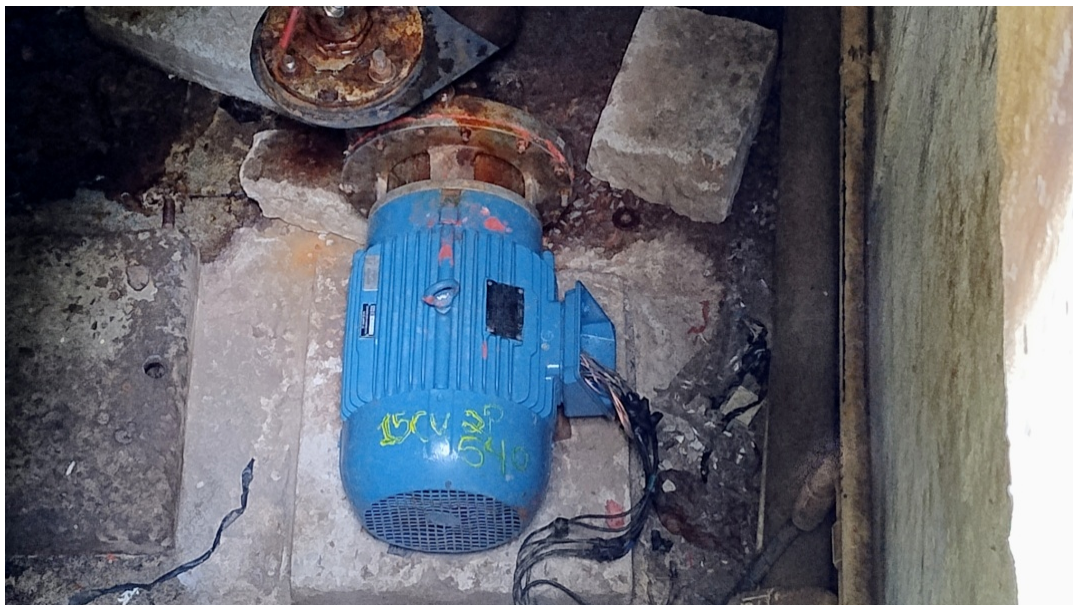
Foto 03: Bomba de 15 cv.

**Substituição de equipamento (bomba de 20 CV por 15 CV)** sem justificativa técnica documentada, o que pode caracterizar descumprimento das obrigações contratuais de comunicação e validação de alterações com impacto na continuidade do serviço (*Cláusula 25 do Contrato de Concessão*);

Apresentar, no prazo de 30 dias úteis, relatório técnico justificando a troca da bomba (com dados de vazão, altura manométrica, curva de carga e tempo de operação), bem como plano de eventual readequação;

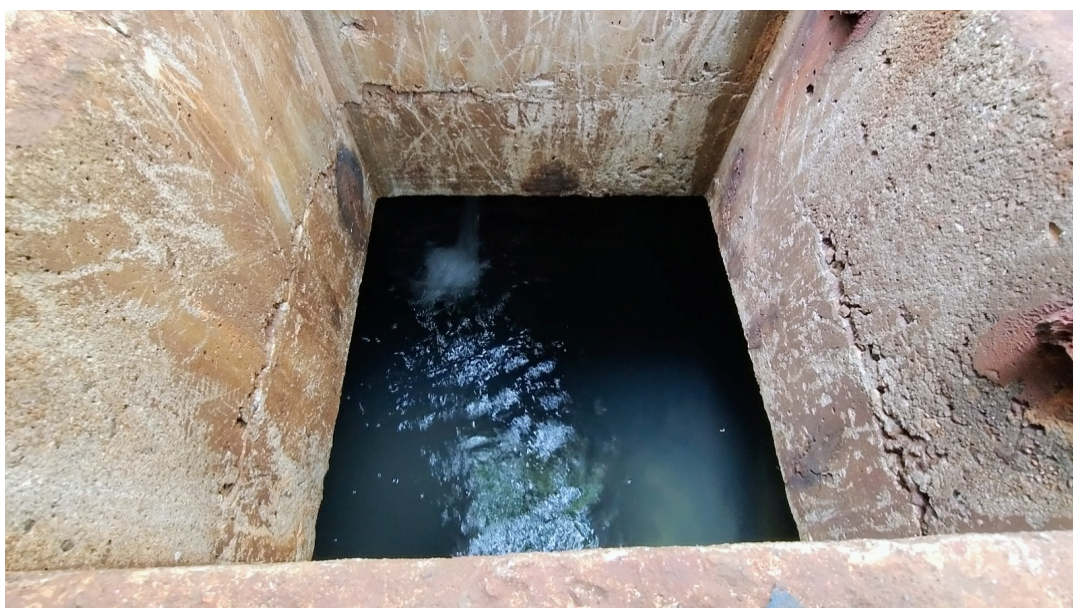
Foto 04: O reservatório estava sendo abastecimento no momento da fiscalização.

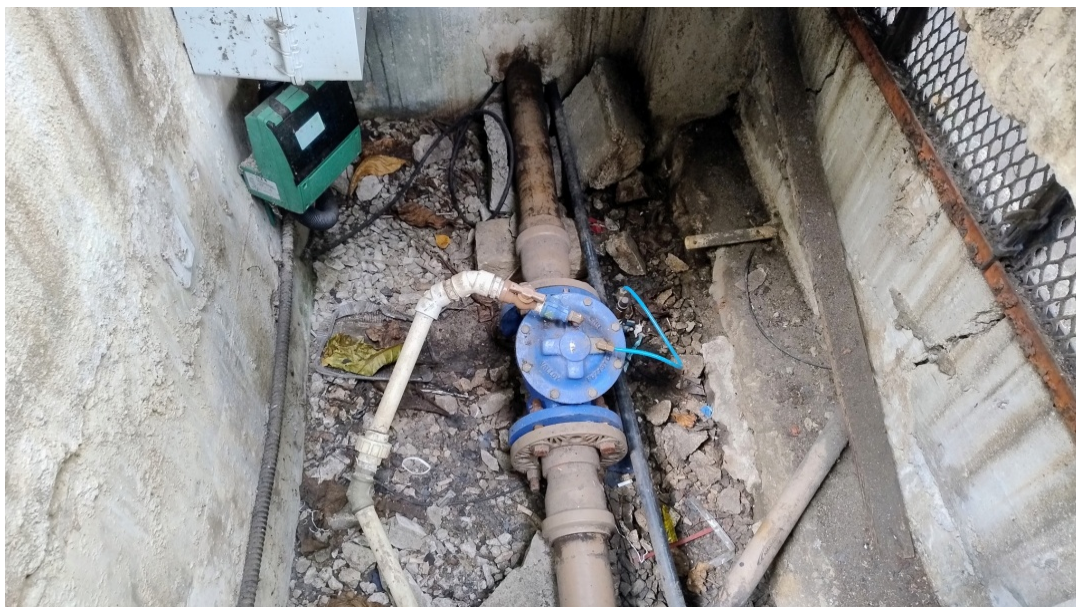
Foto 05: Rede de abastecimento de 75 mm.

A tubulação de entrada e saída, ambas com diâmetro de 75 mm, pode representar limitação de vazão compatível com bombas de maior capacidade, devendo ser avaliado tecnicamente o impacto hidráulico da redução de potência instalada.

Avaliar possível restrição hidráulica no sistema de recalque em função da bitola de 75 mm, conforme parâmetros da *NBR 12214/1992* (Projeto de EEAT).

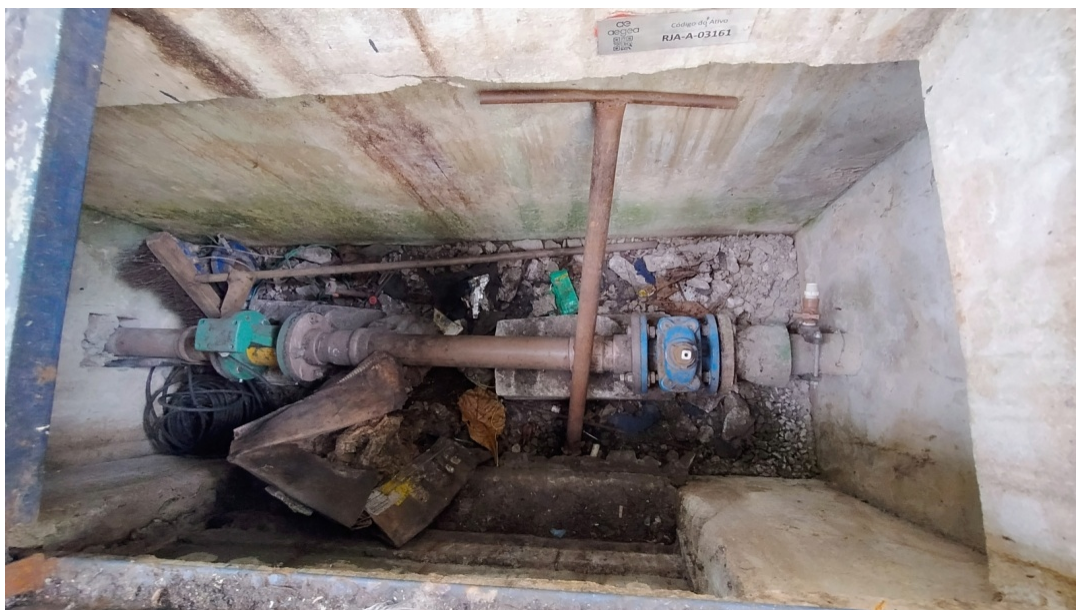
Foto 06: Acesso a válvula de manobra.
