Agência Reguladora de Energia e Saneamento Básico do Estado do Rio de Janeiro

## **RELATÓRIO DE FISCALIZAÇÃO AGENERSA/CASAN Nº 101/2025**

| <b>UNIDADE/OBRA FISCALIZADA</b> | ERES 1041 – Reservatório do Azul | | |

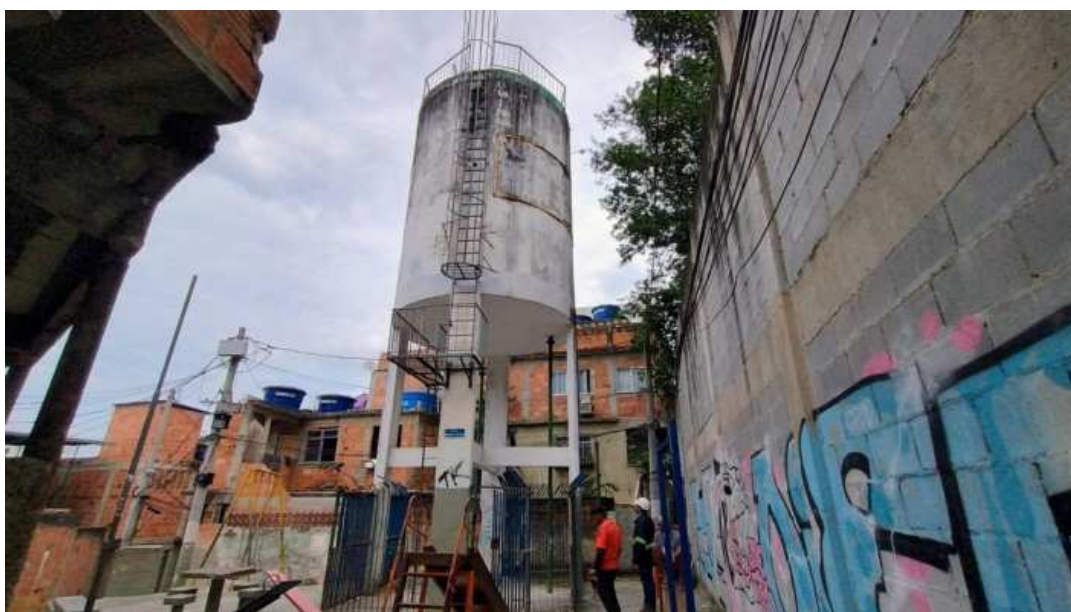
Foto 01: Vista do reservatório.

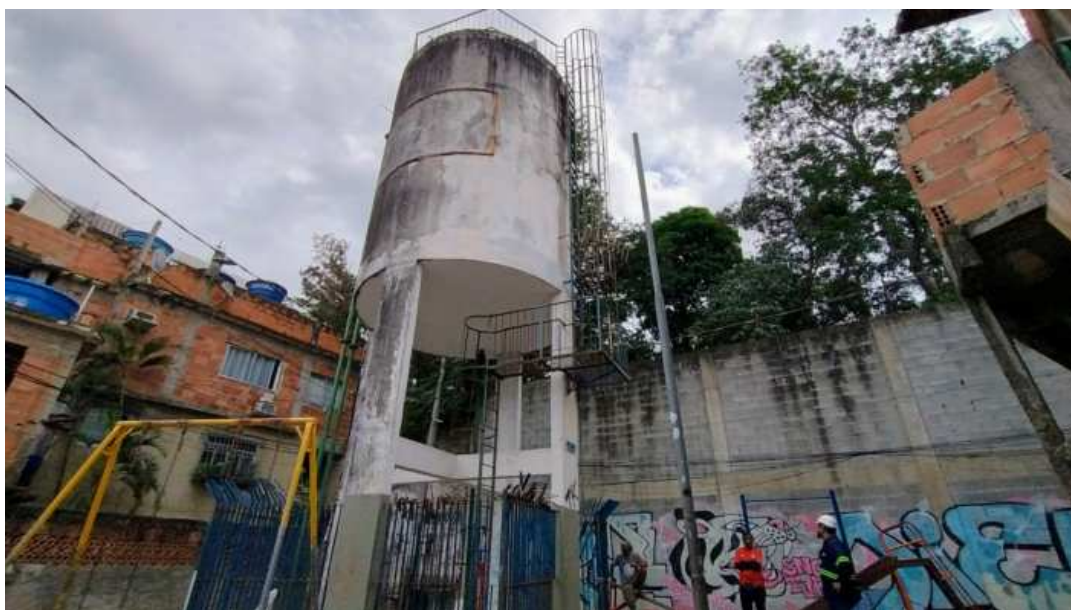
Foto 02: Vista do reservatório.

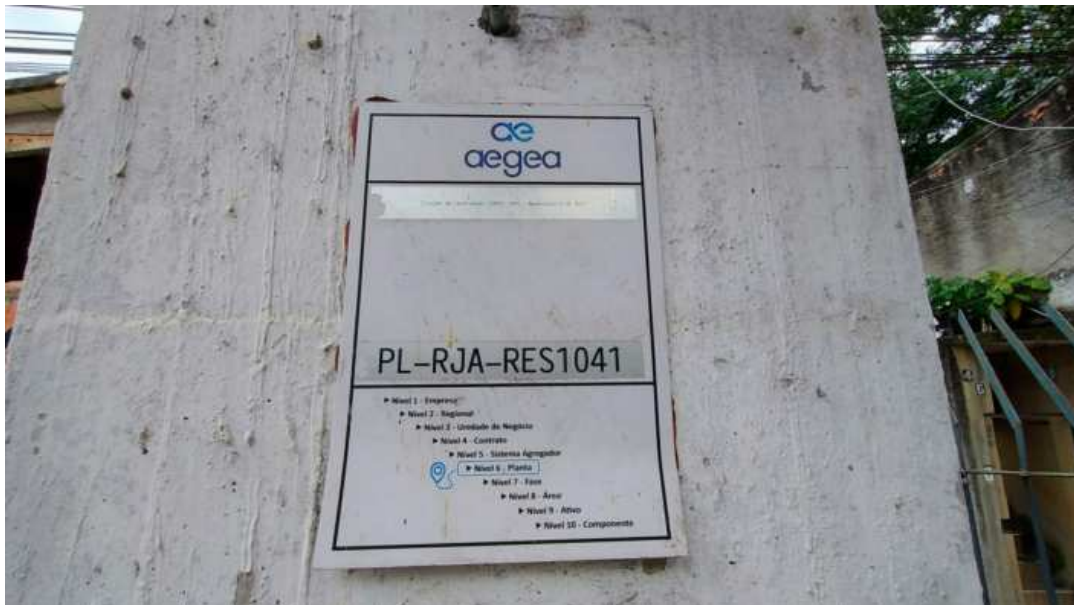
Foto 03: Placa de identificação do equipamento.

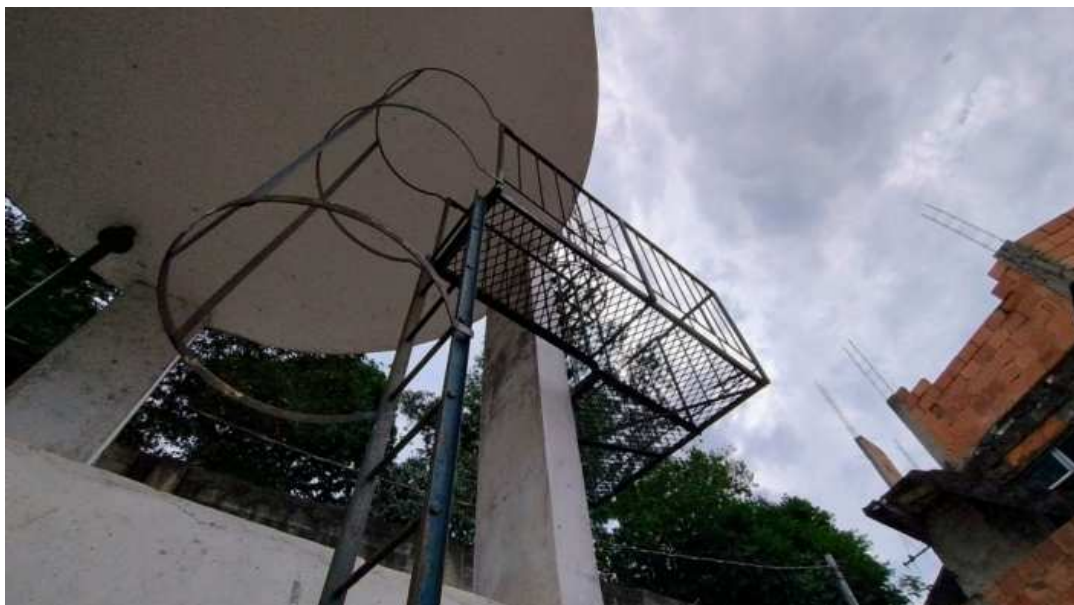
Foto 04: Escada de acesso ao reservatório.

A escada de acesso à parte superior apresenta avançado estado de deterioração, colocando em risco a integridade física dos operadores e agentes de fiscalização.

Falta de manutenção da escada de acesso, configurando risco à segurança dos trabalhadores – infração ao art. 5º, VI do *Regulamento de Serviços*;

Laudo técnico assinado por profissional habilitado com diagnóstico estrutural da base e da escada, acompanhado de cronograma de reparo;

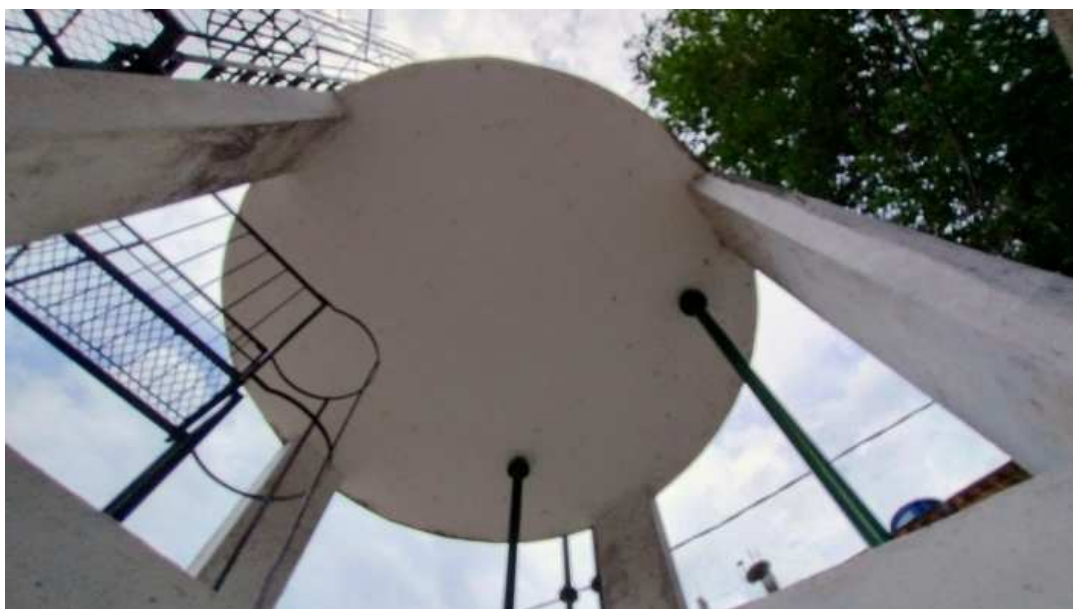
Foto 05: Vista do fundo do reservatório.

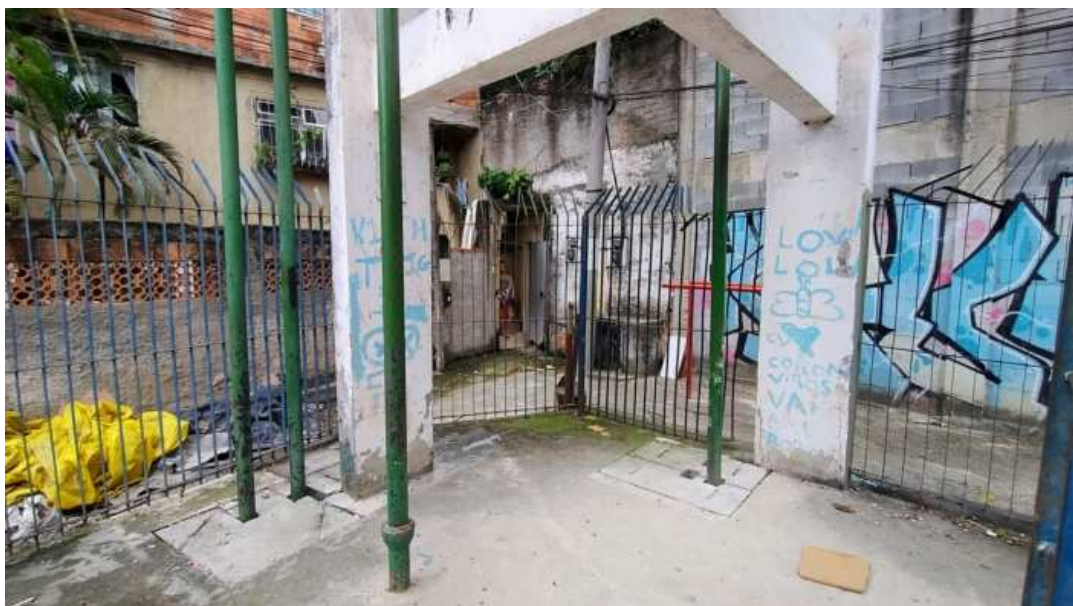
Foto 06: Tubulação de entrada, saída, extravasor e limpeza.

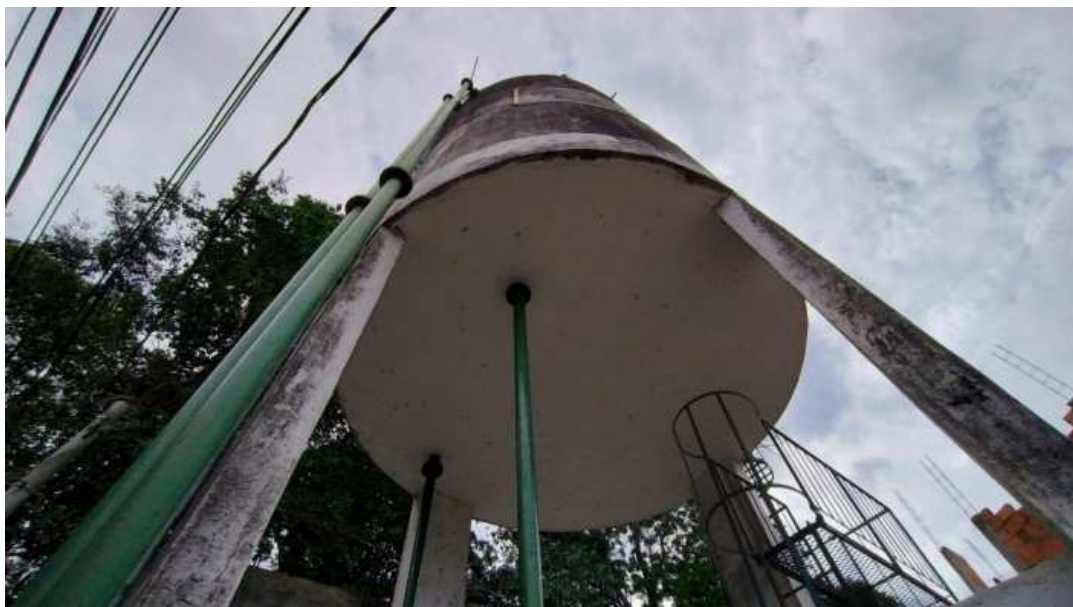
Foto 07: Vista do reservatório.

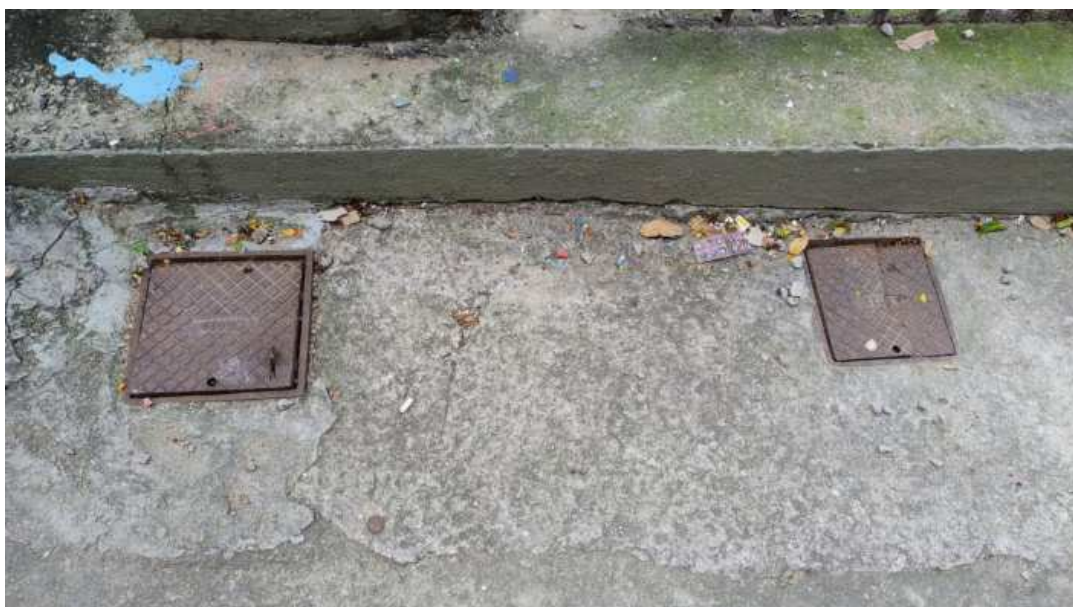
Foto 08: Registros de manobra do abastecimento.

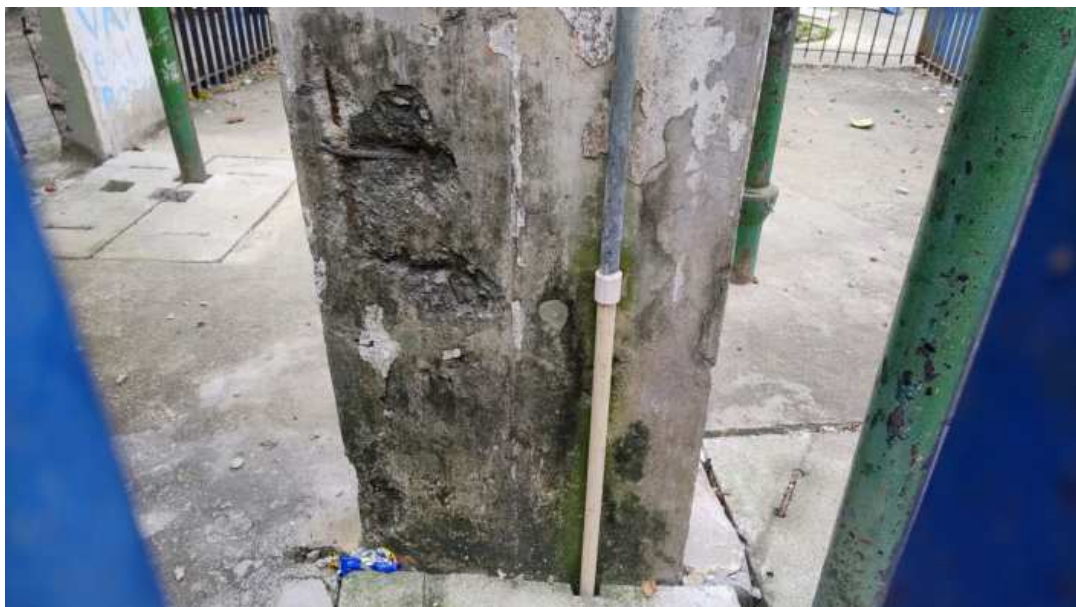
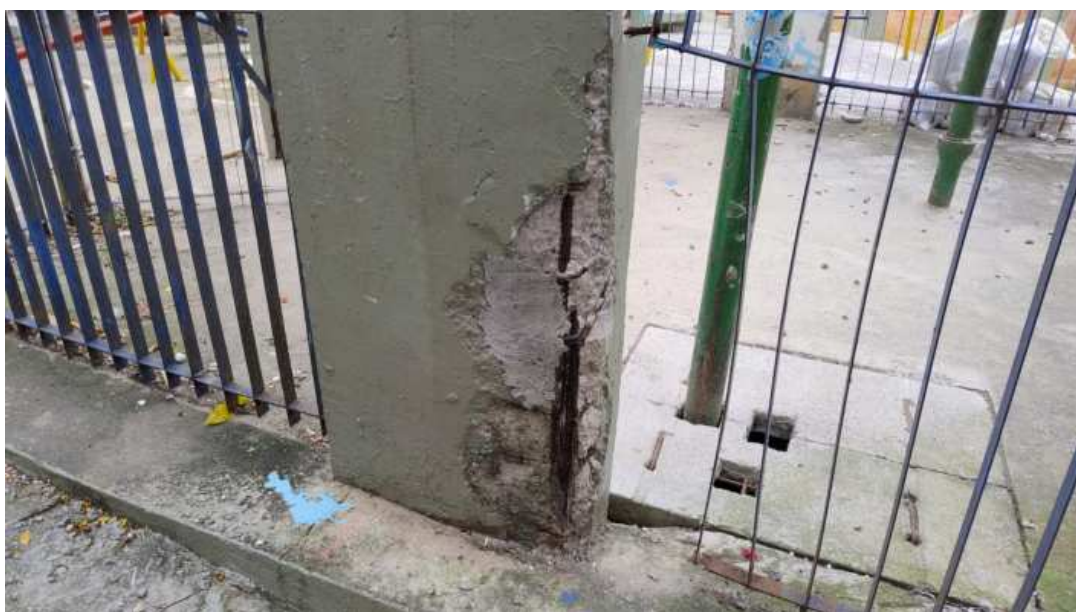
Foto 09: Pilar do reservatório.

Foto 10: Pilar do reservatório.

Ferragens expostas na base da coluna de sustentação indicam comprometimento da integridade estrutural do reservatório, exigindo intervenção imediata.

Exposição de ferragens na base da coluna de sustentação, indicando possível comprometimento estrutural – descumprimento do art. 21 do *Contrato de Concessão* e do item 4.5.1 do *Caderno de Encargos*;
