## RELATÓRIO DE FISCALIZAÇÃO AGENERSA/CASAN Nº 106/2025

| <b>UNIDADE/OBRA FISCALIZADA</b> | Estação Elevatória de Esgoto (EEE) 68 – EEE 2 | | |
| <b>OBJETIVO DA FISCALIZAÇÃO</b> | Verificar as condições de operação e manutenção da unidade | | |
| <b>PERÍODO DE FISCALIZAÇÃO</b> | 19/05/2025 | | |

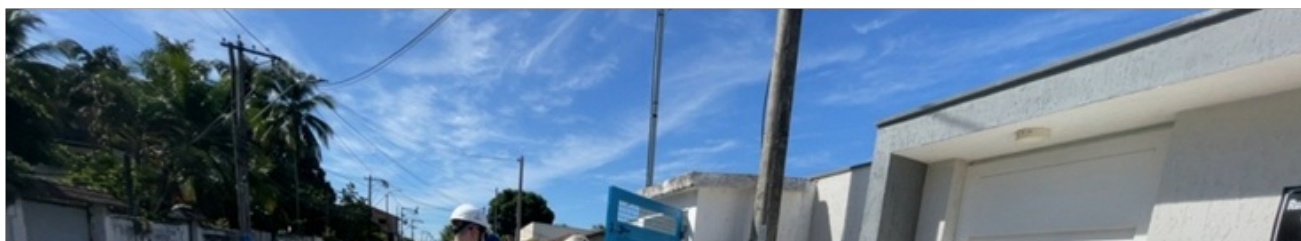
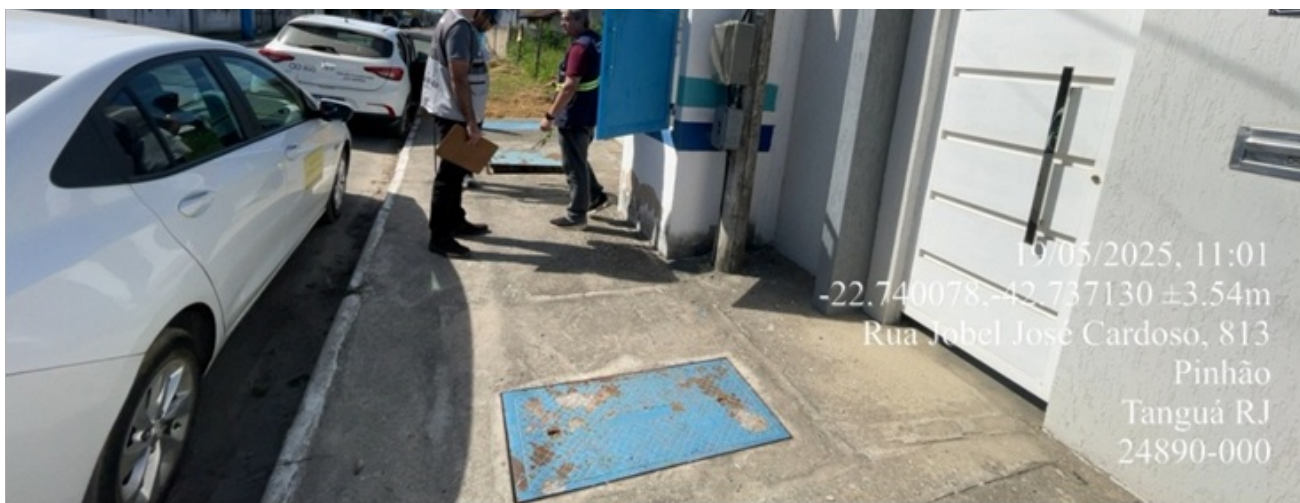
- a EEEB está situada em em via pública (calçada) (foto 1);

Foto 1 – Calçada onde está situada a EEEB.

- não existe identificação da EEEB (foto 1);
- o painel da elevatória está localizado em um abrigo de alvenaria e com boa iluminação natural. (foto 1);

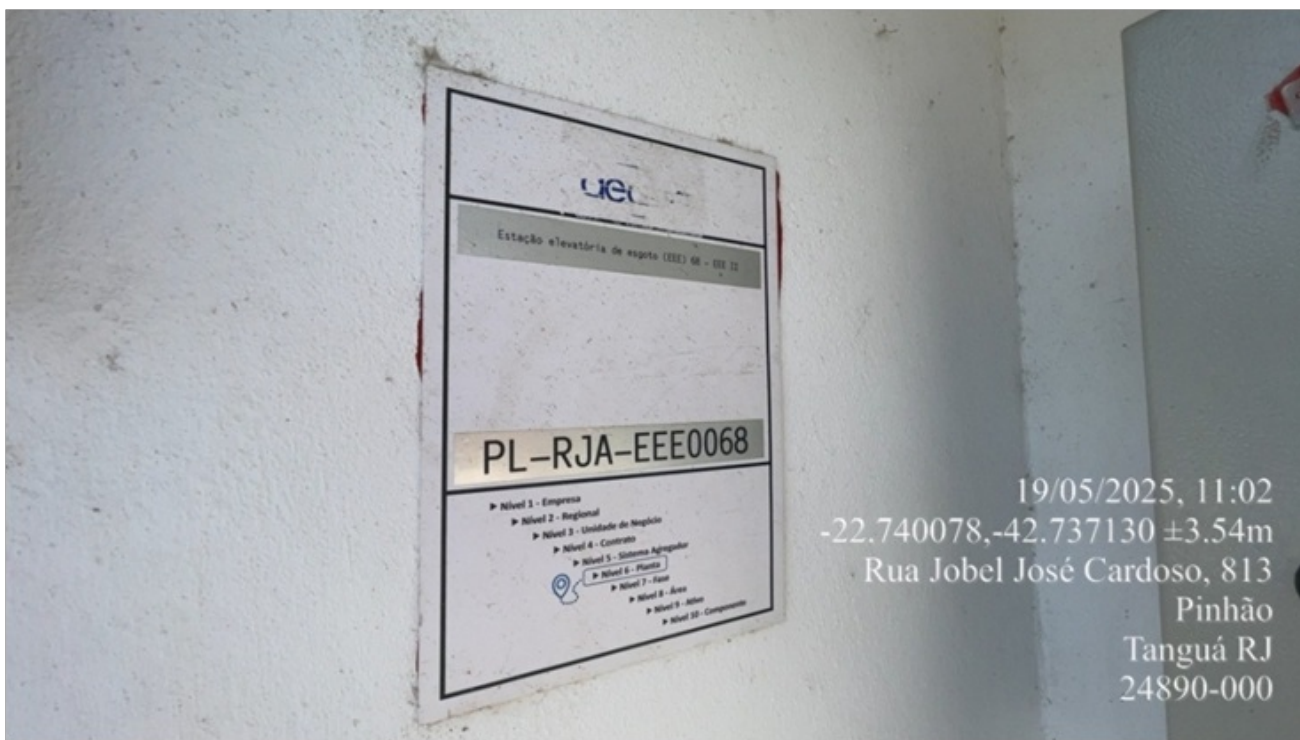
Foto 2 – Placa de identificação da elevatória.

- identificação externa da unidade.

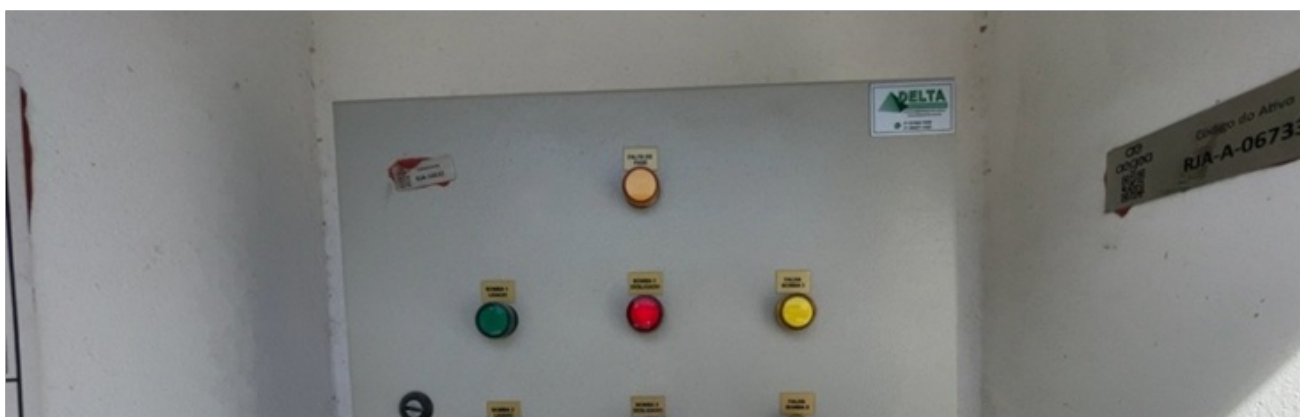
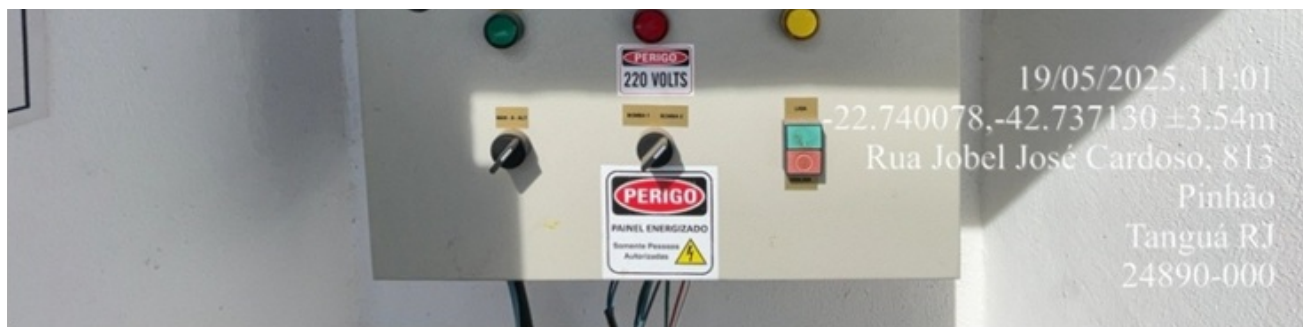
- a EEEB é operada de forma automatizada;
- no momento da fiscalização a EEEB estava operando;
- o painel de controle da EEEB está bem conservado e protegido (fotos 3);

Foto 3 – Painel de controle.

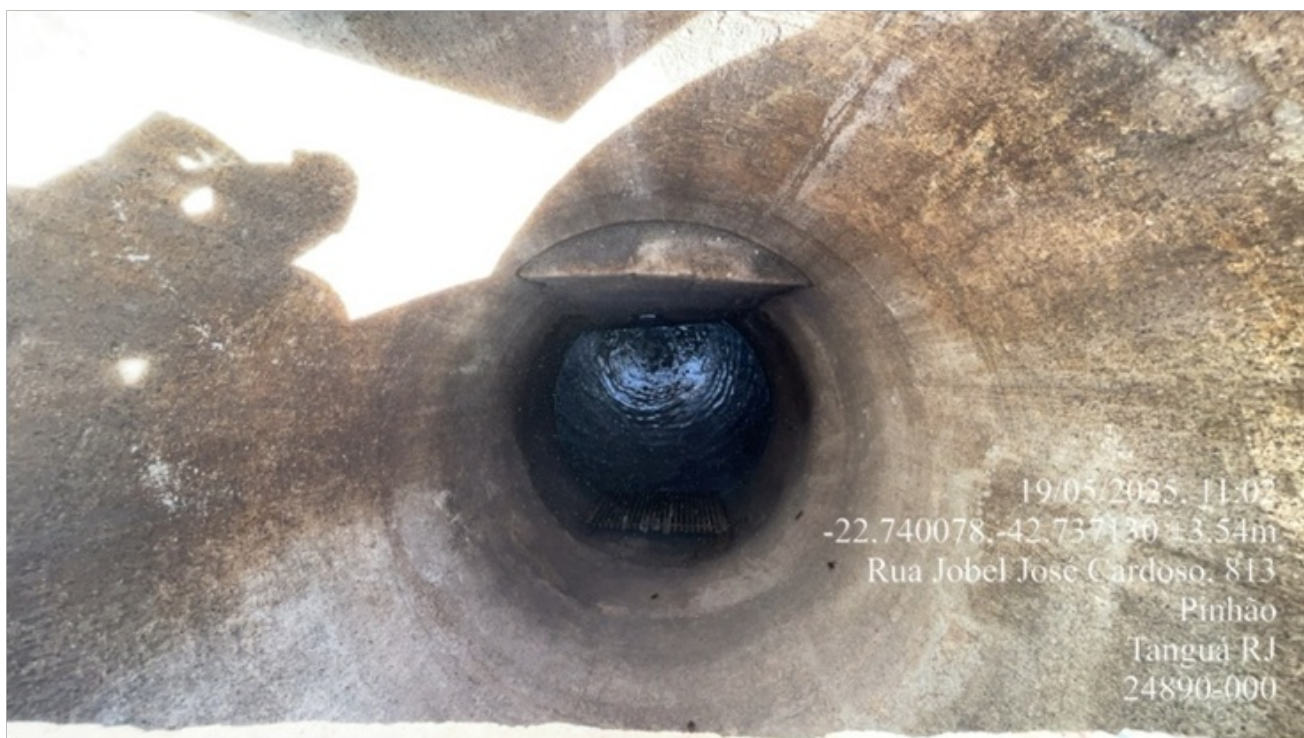
- a EEEB não é provida de gerador;
- no poço da chegada do esgoto existe gradeamento de sólidos de limpeza manual (foto 4);

Foto 4 – Poço da chegada do esgoto e gradeamento de sólidos.

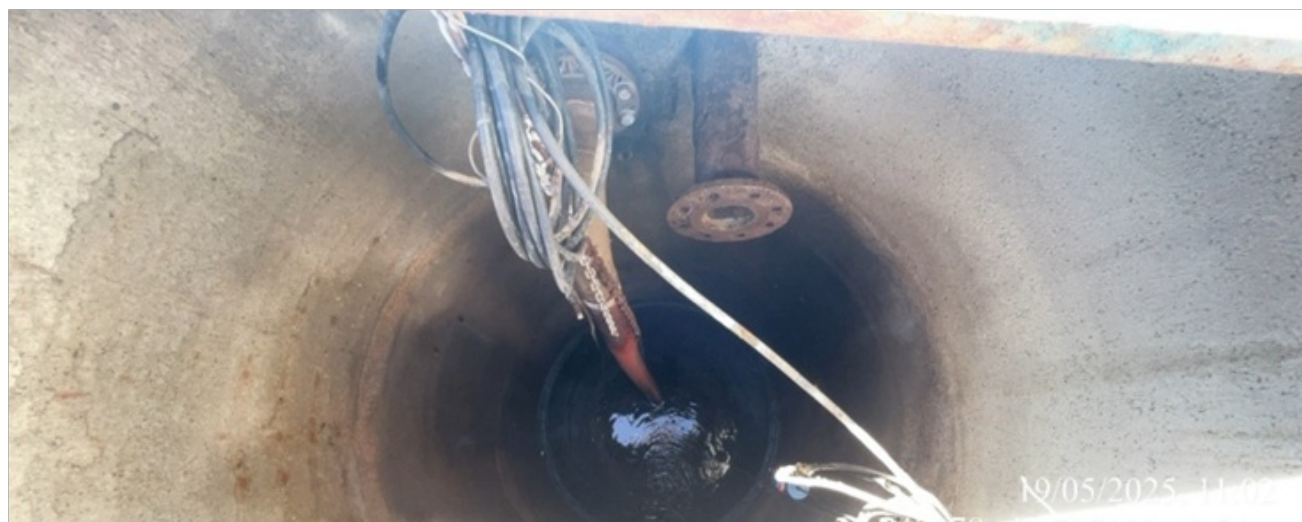
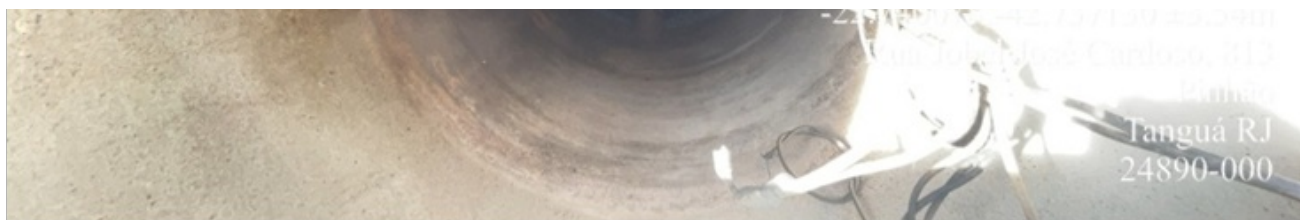
Foto 5 – Poço da motobomba submersível de recalque.

- está instalada na elevatória uma (01) motobomba submersível, de 4 CV (foto 5);
- a EEEB é provida de sensor de nível (foto 5);
- a tubulação de recalque tem DN 75 mm (fotos 5 e 6);
- há facilidade na realização de trabalhos de manutenção (foto 5 e 6);
- a linha de reclaque possui válvulas de gaveta, para fechamento do fluxo, e dispositivos de proteção (válvulas de retenção) (foto 6);

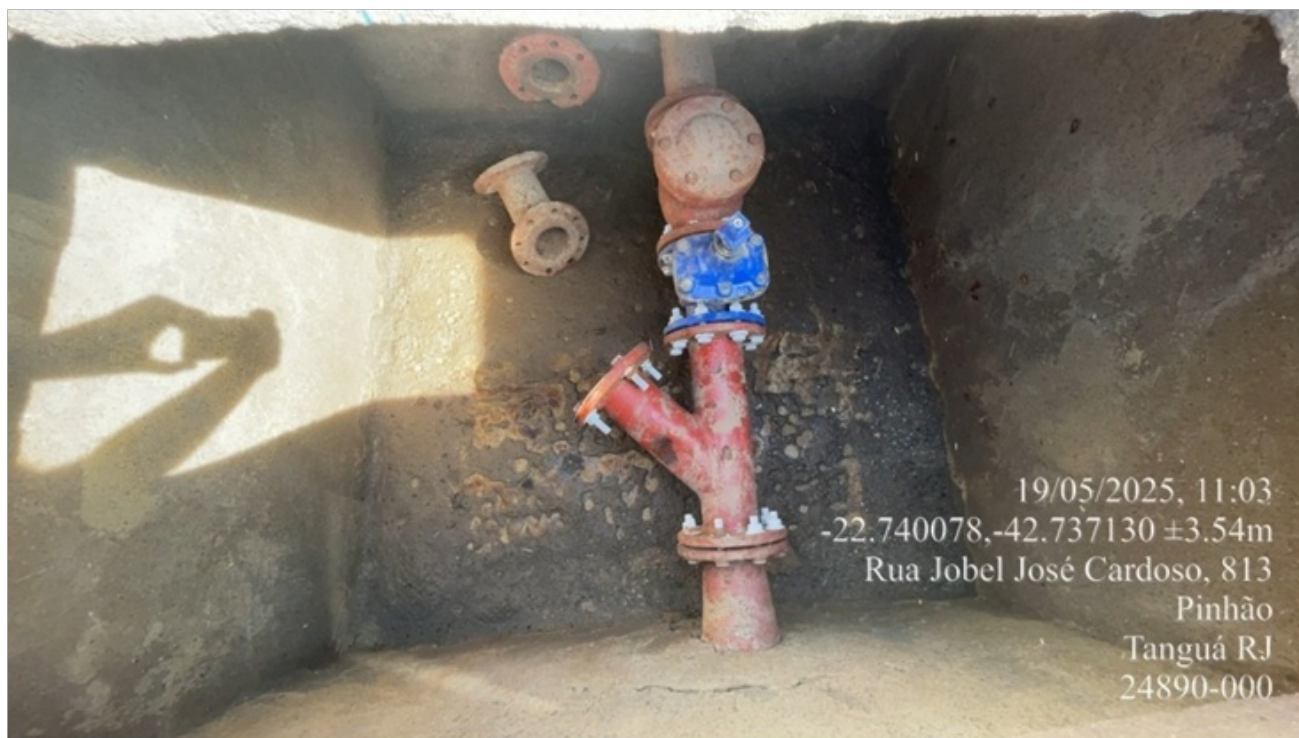
Foto 6 – Tubulação de recalque, válvulas de retenção e fechamento.
