Governo do Estado do Rio de Janeiro  
Agência Reguladora de Energia e Saneamento Básico do Estado do Rio de Janeiro  
Câmara Técnica de Saneamento

## RELATÓRIO DE FISCALIZAÇÃO AGENERSA/CASAN Nº 110/2025

| <b>UNIDADE/OBRA FISCALIZADA</b> | Estação Elevatória de Esgoto (EEE) 72 – EEE 8 | | |
| <b>PERÍODO DE FISCALIZAÇÃO</b> | 19/05/2025 | | |

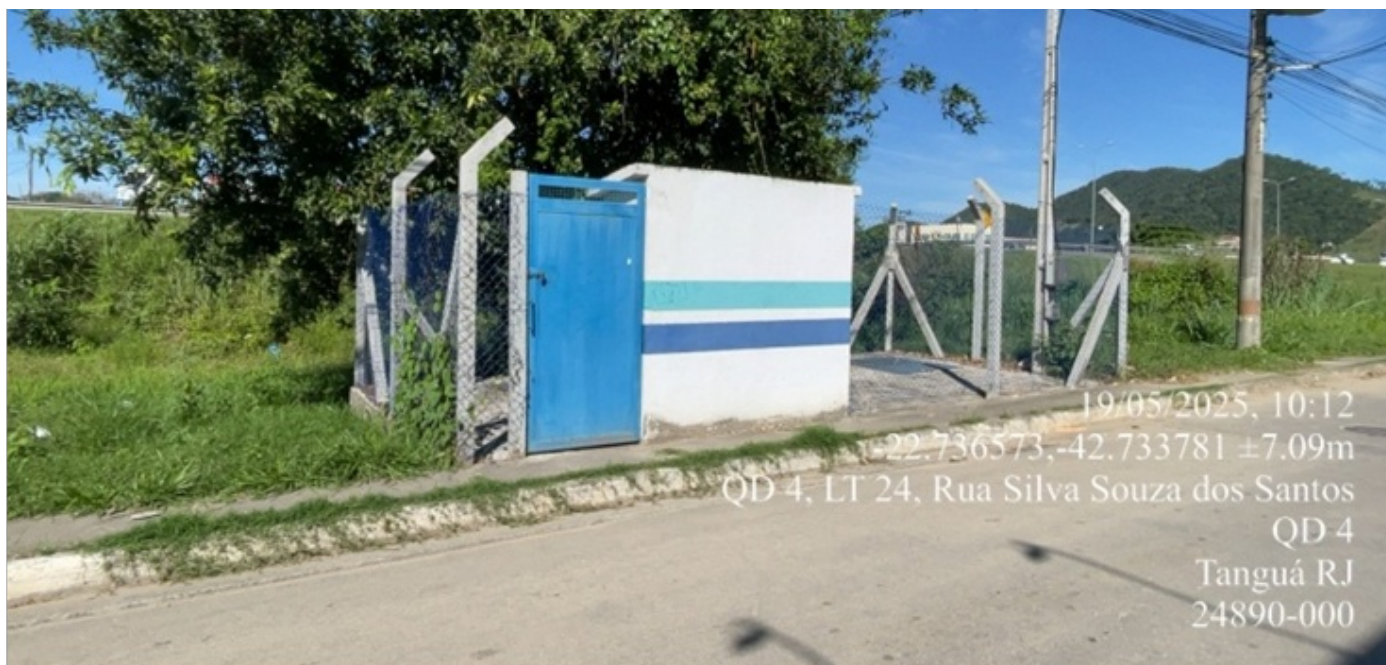
- a EEEB está situada em via pública (calçada) com cercamento e acesso restrito. (foto 1);

Foto 1 – Calçada onde está situada a EEBB.

- não existe identificação da EEBB (foto 1);
- o painel da elevatória está localizado em um abrigo de alvenaria, com boa iluminação natural. (foto 1);

- seja colocada sinalização de risco de choque elétrico;
- Identificação externa da unidade.

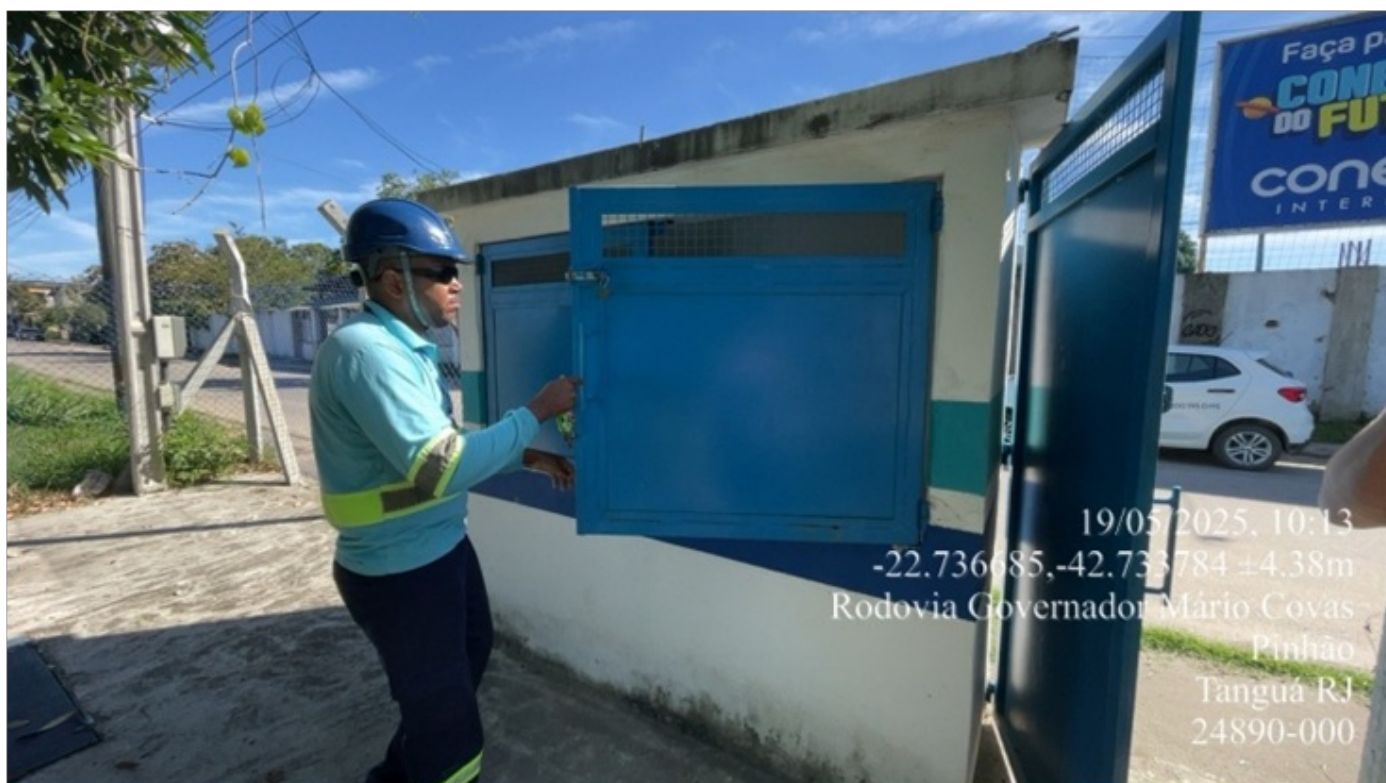
Foto 2 – Abrigo de alvenaria da elevatória.

- a caixa receptora está adequadamente coberta com tampas em bom estado de conservação (foto 2);
- está instalada na elevatória uma (01) motobomba submersível, de 4 CV (foto 7);

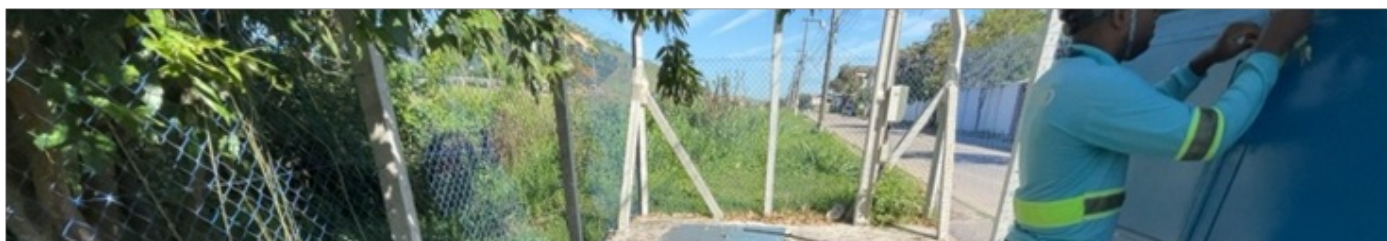
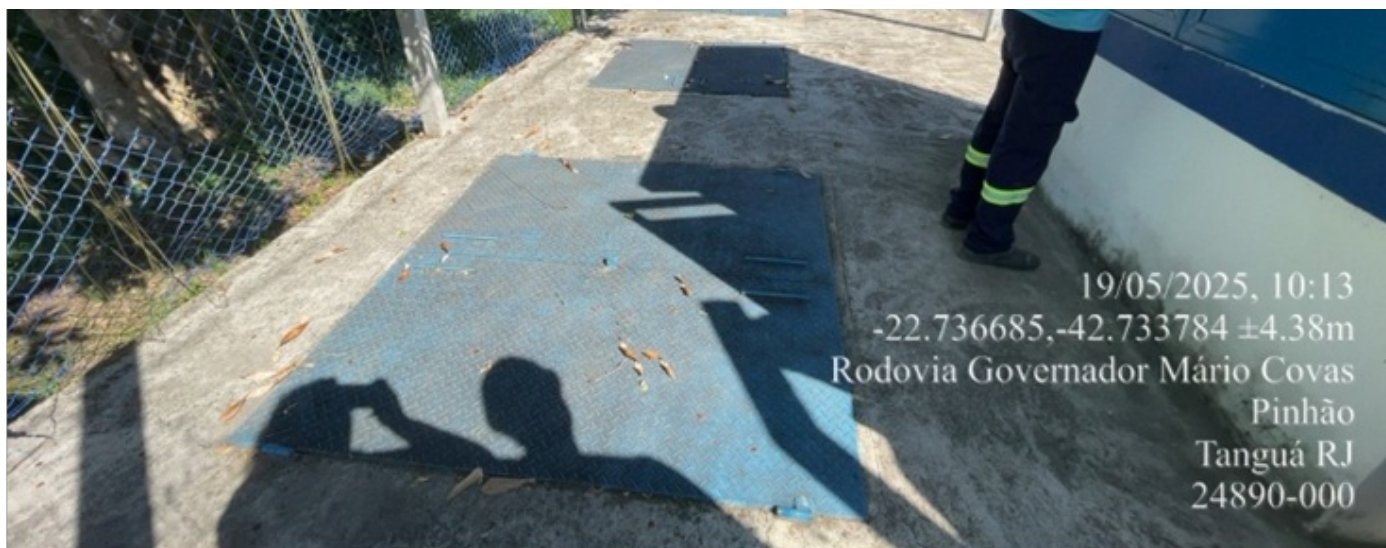
Foto 3 – Poços da EEEB.

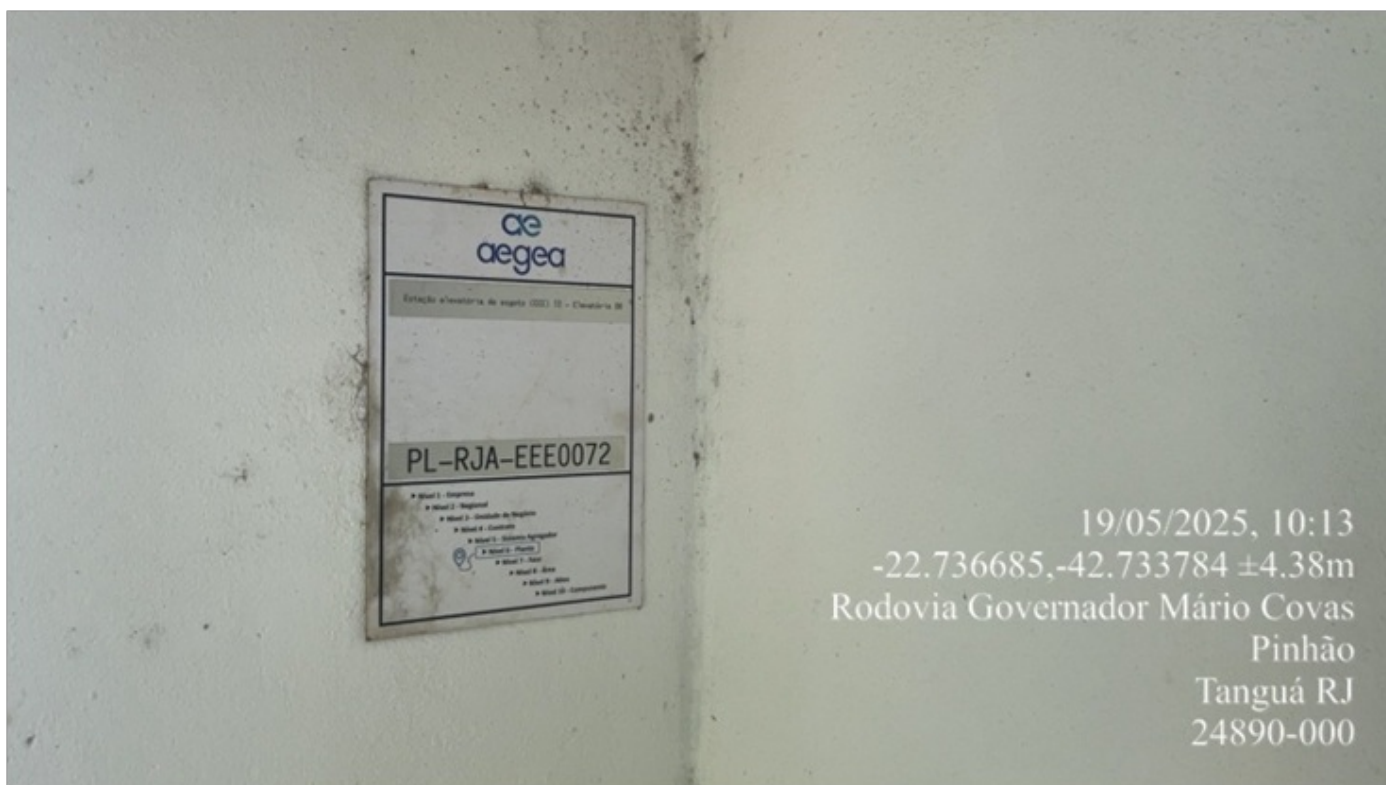
- a EEEB é operada de forma automatizada;
- no momento da fiscalização a EEEB estava operando;
- o painel de controle da EEEB está bem conservado e protegido (fotos 4 e 5);

Foto 4 – Placa de identificação da elevatória.

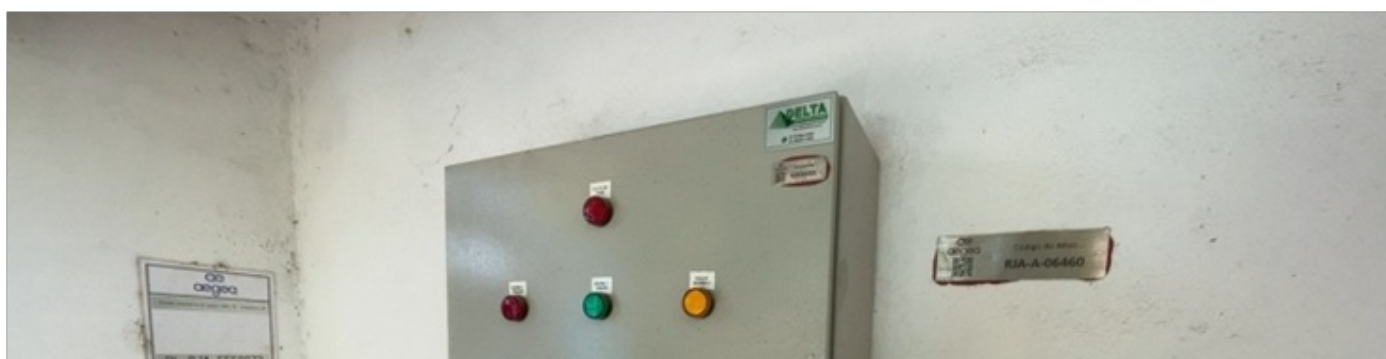
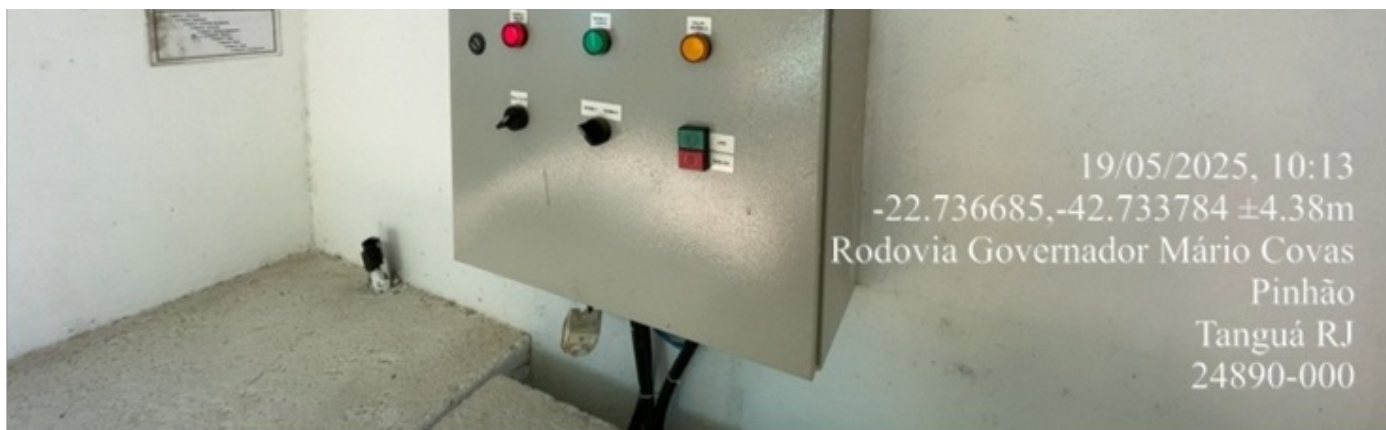
Foto 5 – PAINEL DE CONTROLE

- não existe sinalização de risco de choque elétrico (foto 5);
- a EEEB não é provida de gerador;
- no poço da chegada do esgoto existe gradeamento de sólidos de limpeza manual (foto 6);

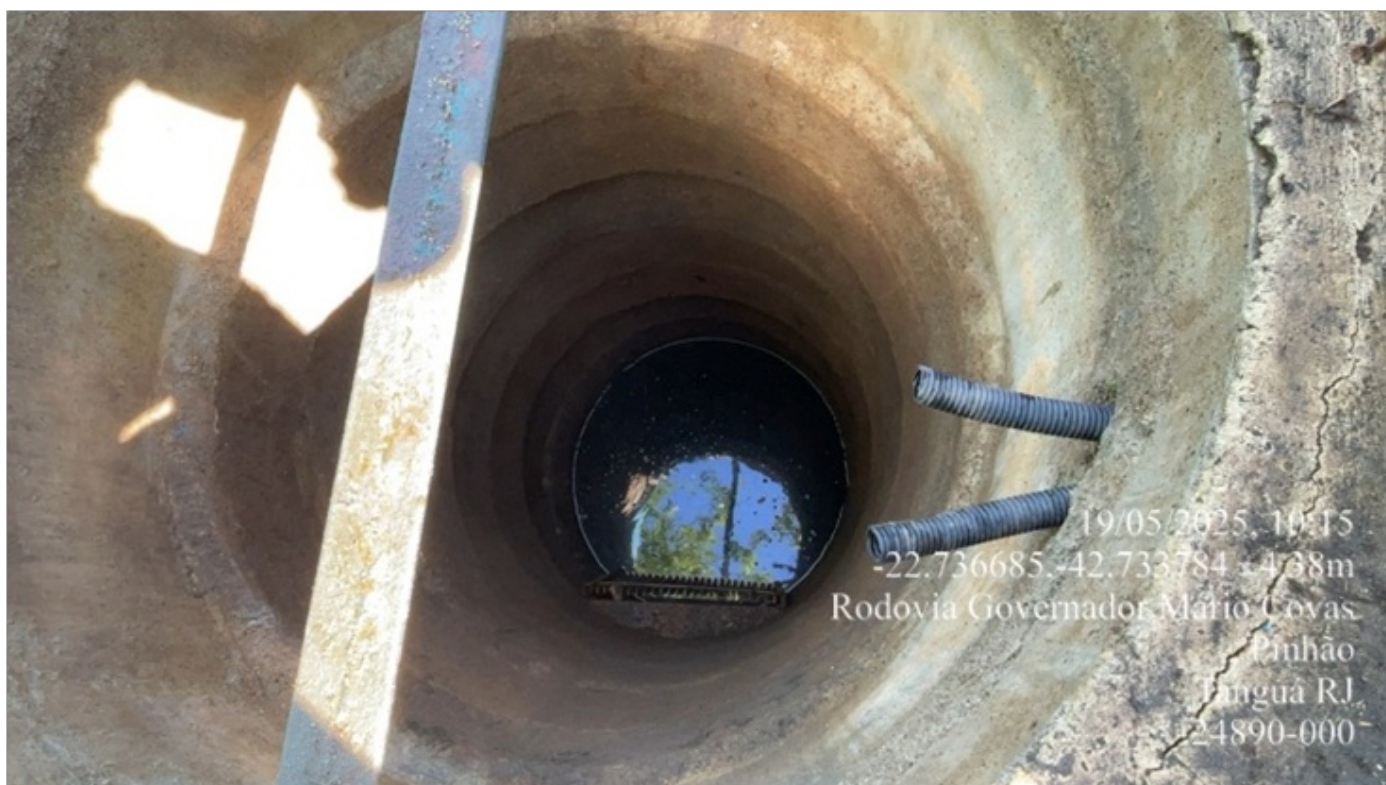
Foto 6 – POÇO DA CHEGADA DO ESGOTO.

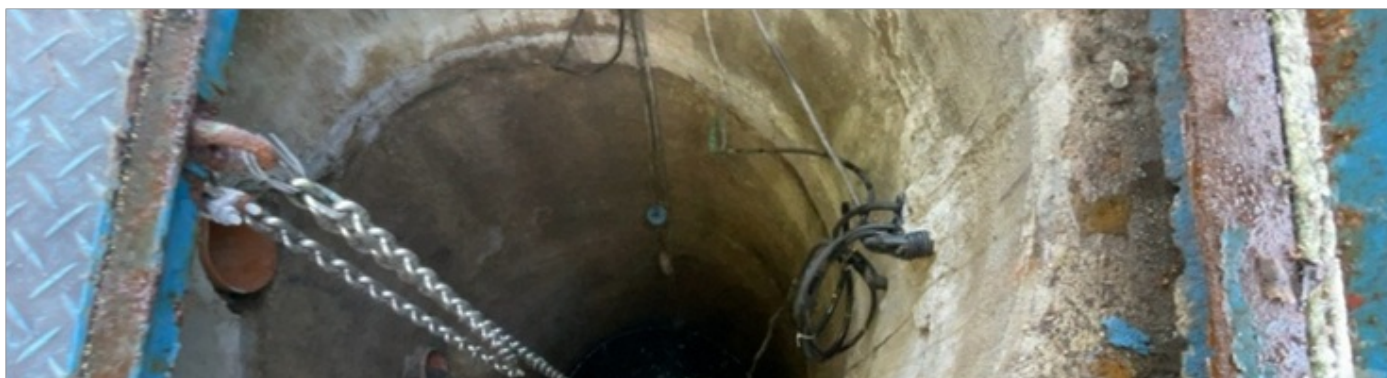
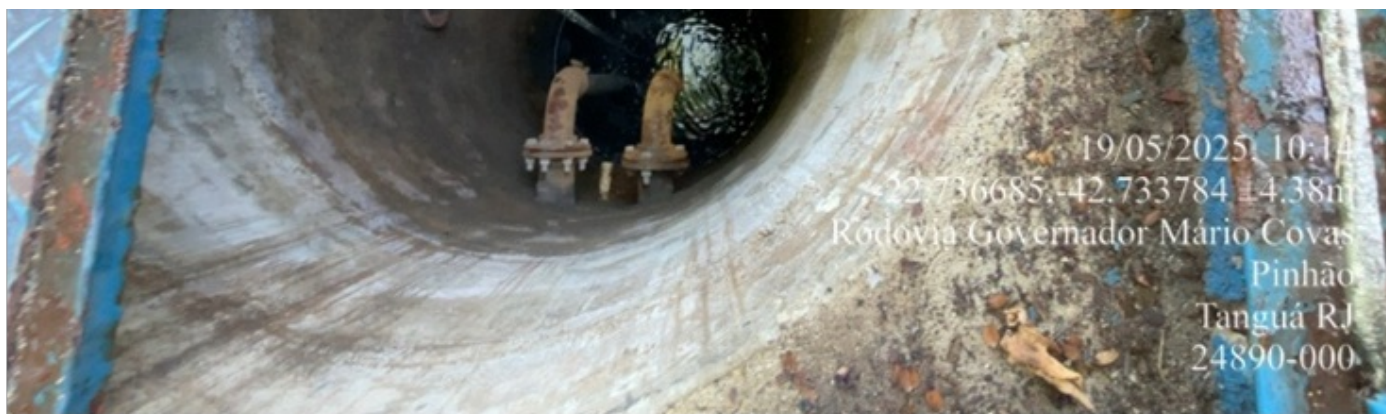
Foto 7 – Poço da motobomba submersível de recalque.

- a EEEB é provida de sensor de nível (foto 7);
- a tubulação de recalque tem DN 75 mm (fotos 7 e 8);
- há facilidade na realização de trabalhos de manutenção (fotos 7 e 8);
- a linha de rechaque possui válvulas de gaveta, para fechamento do fluxo, e dispositivos de proteção (válvulas de retenção);

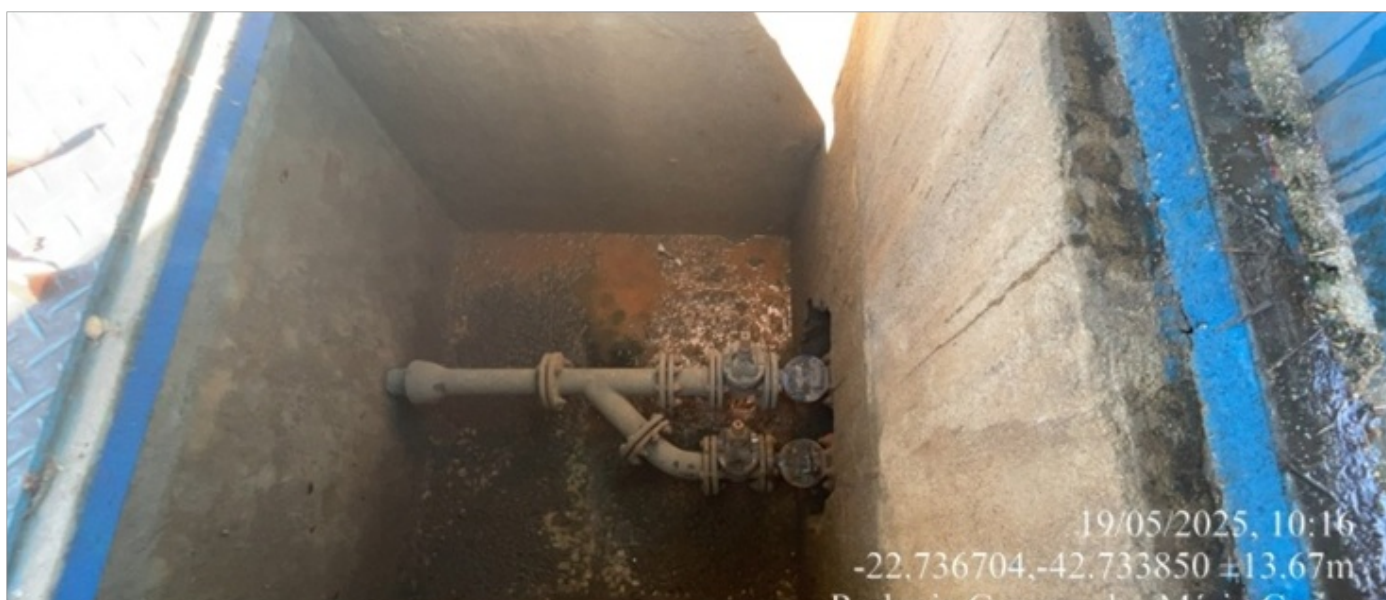
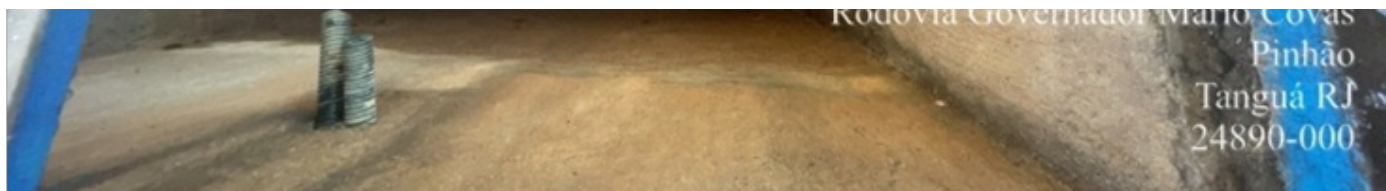
Foto 8 – Tubulação de recalque, válvulas de retenção e fechamento
