## RELATÓRIO DE FISCALIZAÇÃO AGENERSA/CASAN Nº 111/2025

| <b>Processo:</b> | SEI-480002/001229/2024 | <b>Data:</b> | 15/05/2025 |
| <b>Concessionária:</b> | Iguá Rio de Janeiro S.A. | <b>Bloco:</b> | 2 |
| <b>Objetivo da Fiscalização:</b> | Verificação do Cadastro Técnico Inicial | | |

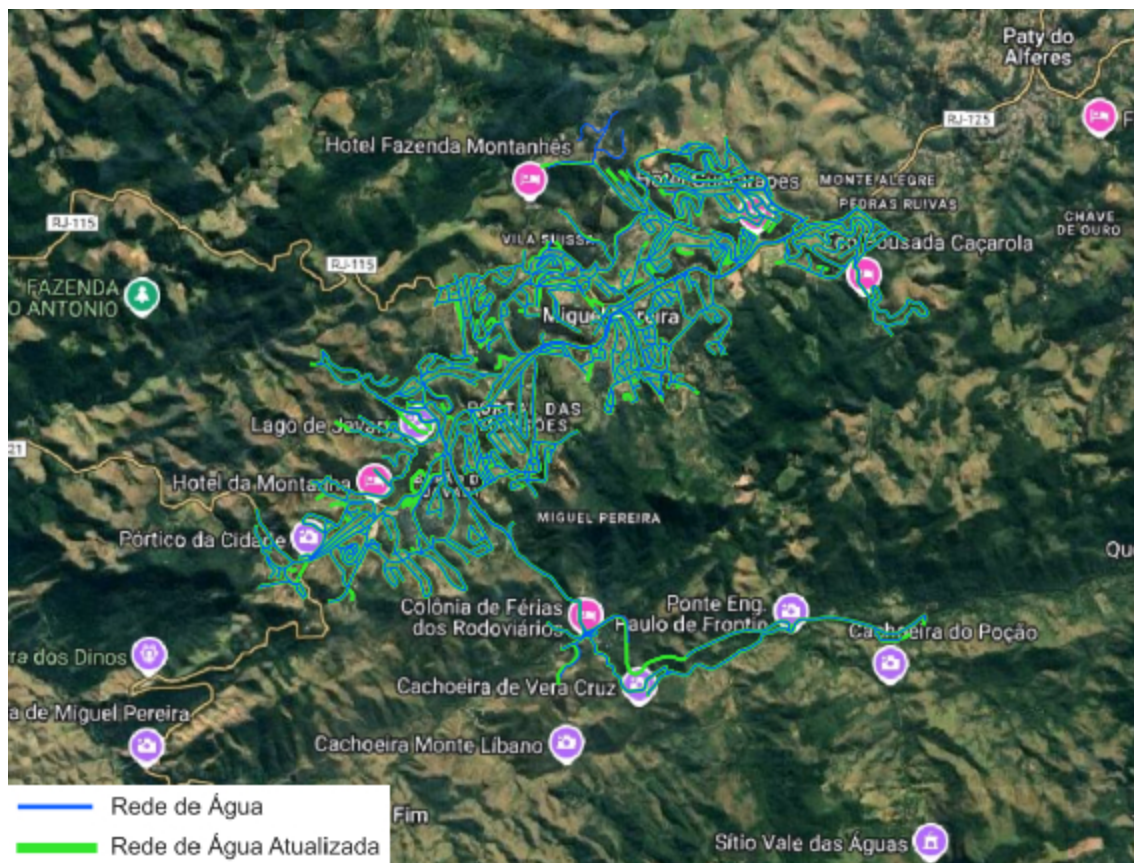
Figura 1. Mapa das redes de abastecimento do município de Miguel Pereira.

No que concerne à cobertura do sistema de abastecimento de água em Miguel Pereira, constatou-se que esta permaneceu substancialmente inalterada, corroborado pela análise da documentação cartográfica e pelo discreto incremento na extensão total da rede. A atualização do cadastro demonstrou a retificação de posicionamentos de infraestruturas e traçados de rede que previamente apresentavam representação inadequada, não sendo identificados trechos duplicados nos cadastros anterior e atualizado. Adicionalmente, a incorporação de novos segmentos de rede no cadastro atualizado contribuiu para uma fidedignidade cartográfica superior da infraestrutura existente e para uma marginal otimização da cobertura do sistema em áreas específicas do município. A Figura 2 ilustra um exemplo da atualização submetida.

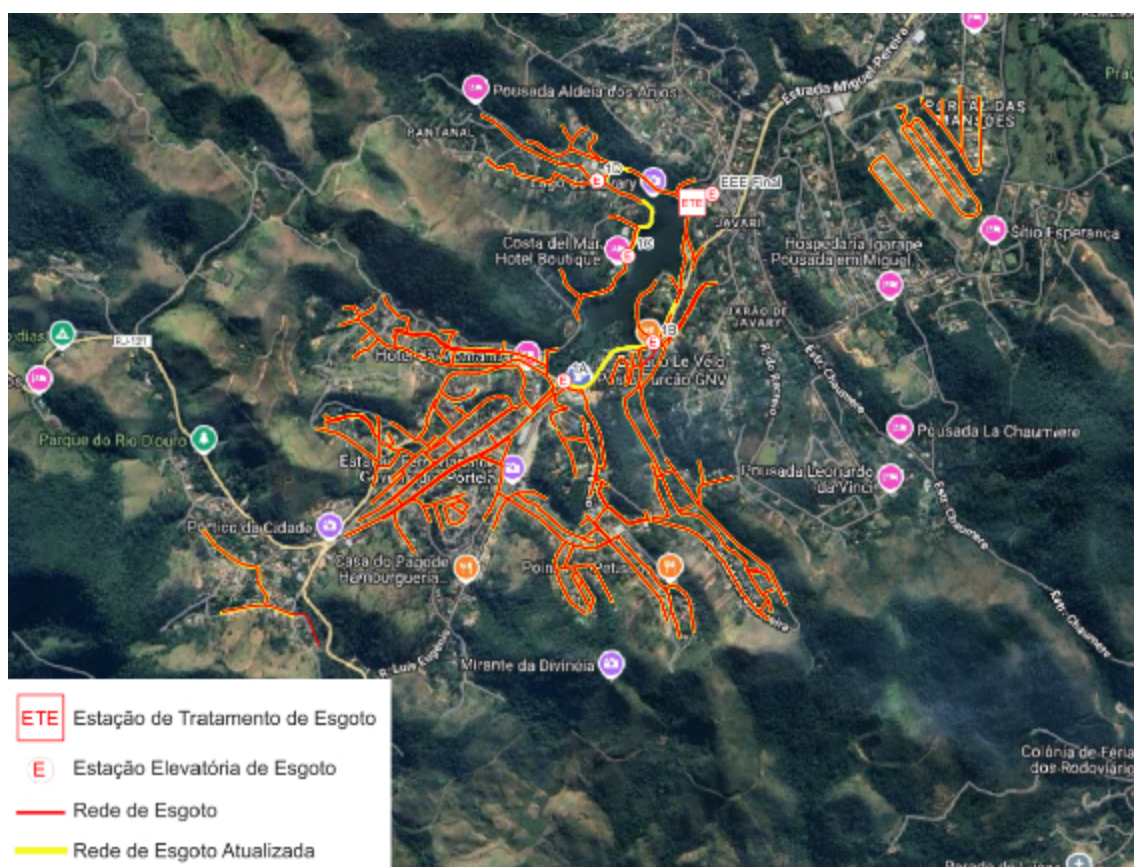
Figura 3. Mapa das redes de esgotamento do município de Miguel Pereira.

Relativamente à cobertura do sistema de esgotamento sanitário, observou-se igualmente uma manutenção da abrangência, embora com uma redução significativa na extensão da rede existente. Para fins comparativos, procedeu-se à remoção de potenciais feições duplicadas utilizando o software QGIS, resultando na diminuição da extensão originalmente reportada de 58,7 km para 31,5 km. Este valor aproxima-se consideravelmente da extensão atualizada, evidenciando que a redução é atribuível à eliminação de trechos redundantes. Além disso, ocorreu a integração de pequenos segmentos que não

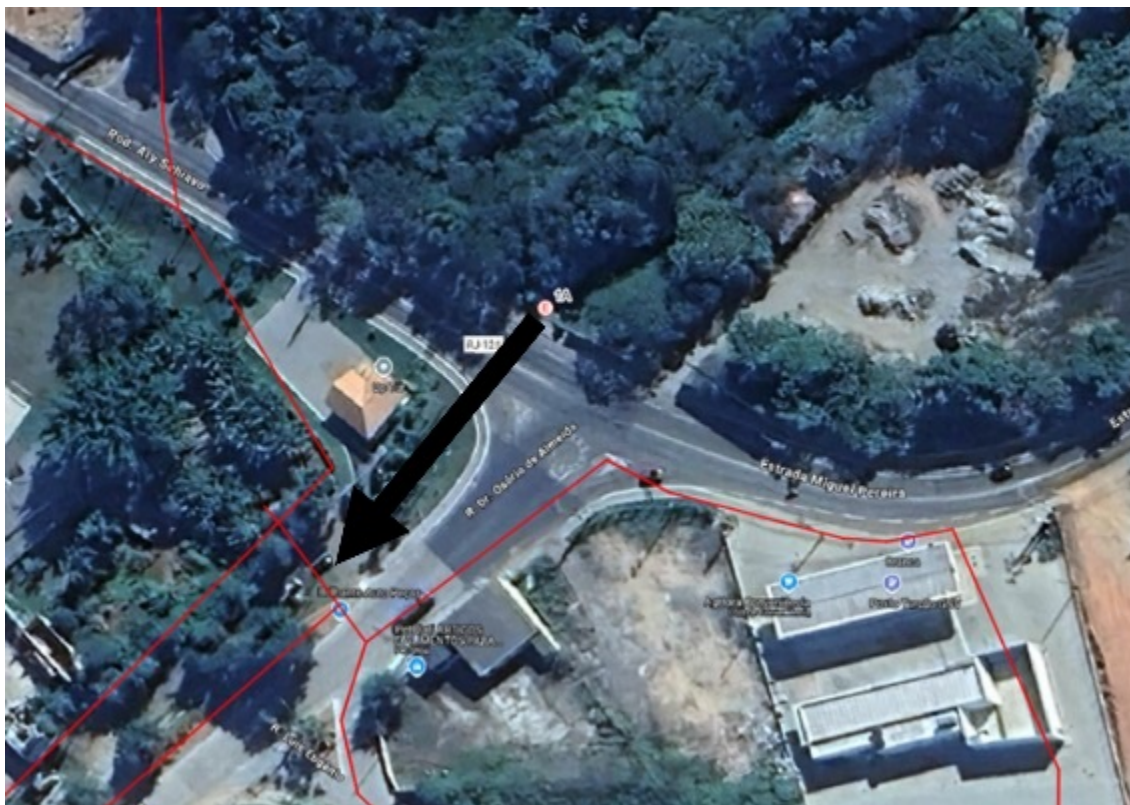
Para a conferência das áreas abrangidas e do posterior tratamento, foram realizadas vistorias nas Estações Elevatórias de Esgoto Bruto (EEEB) 1A e 1D. Durante as inspeções, constatou-se que ambas as estações estavam em adequado funcionamento. Contudo, cabe destacar que a EEEB 1A estava deslocada da sua posição geográfica real, conforme evidenciado na Figura 4. Adicionalmente, observou-se que as duas elevatórias não estavam adequadamente aderidas à rede, condição ideal para o desenho de um cadastro técnico fidedigno. As demais EEABs, assim como a ETE Javary, já foram objetos de vistoria pela CASAN em momentos anteriores, sendo atestado os respectivos funcionamentos.

Figura 4. Deslocamento geográfico da EEEB 1A no município de Miguel Pereira.

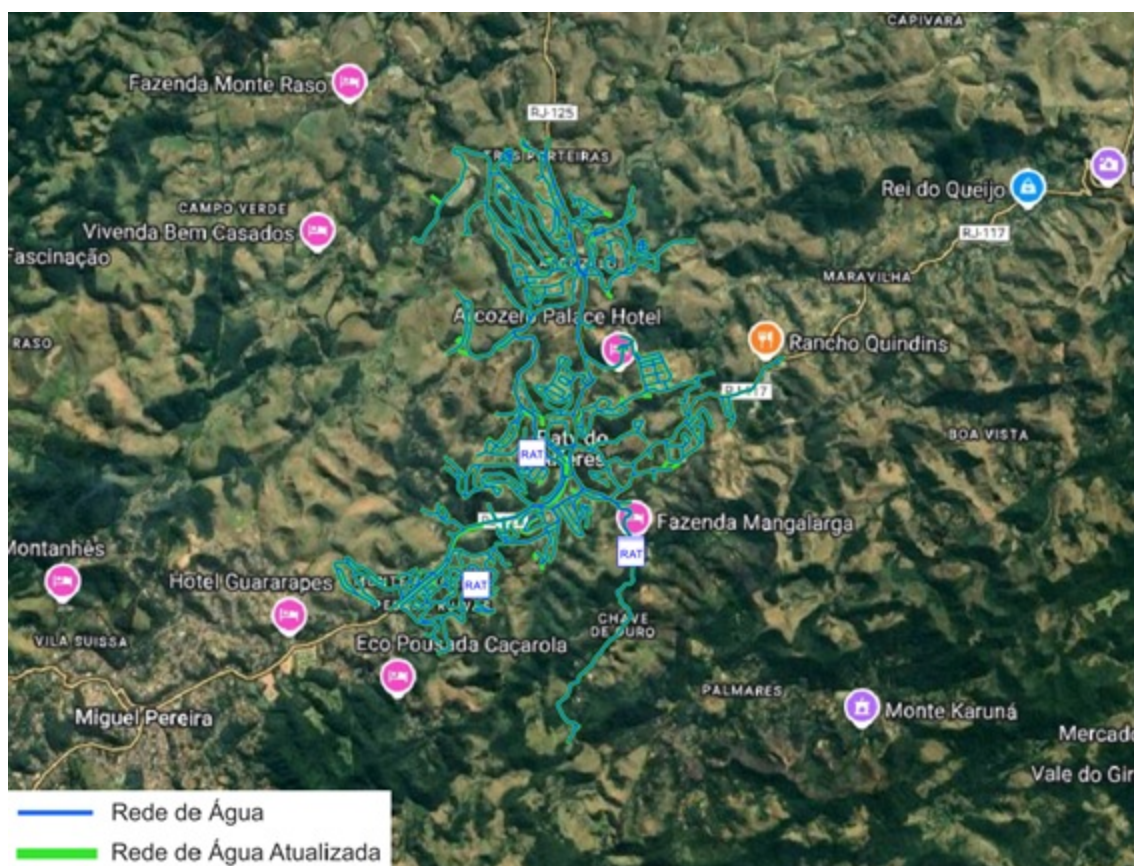
Figura 5. Mapa das redes de abastecimento do município de Paty do Alferes.

No que concerne à cobertura do sistema de abastecimento de água em Paty do Alferes, a análise cartográfica corrobora uma manutenção substancial da extensão preexistente, acompanhada de um discreto incremento na extensão total da rede. A atualização cadastral resultou na retificação dos posicionamentos de infraestruturas e dos traçados de rede que apresentavam representação gráfica inadequada, não sendo identificados trechos duplicados nos cadastros comparados. Adicionalmente, a incorporação de novos segmentos de rede no cadastro atualizado conferiu uma fidedignidade cartográfica superior à infraestrutura existente, promovendo uma otimização marginal da abrangência do sistema em áreas específicas do município.

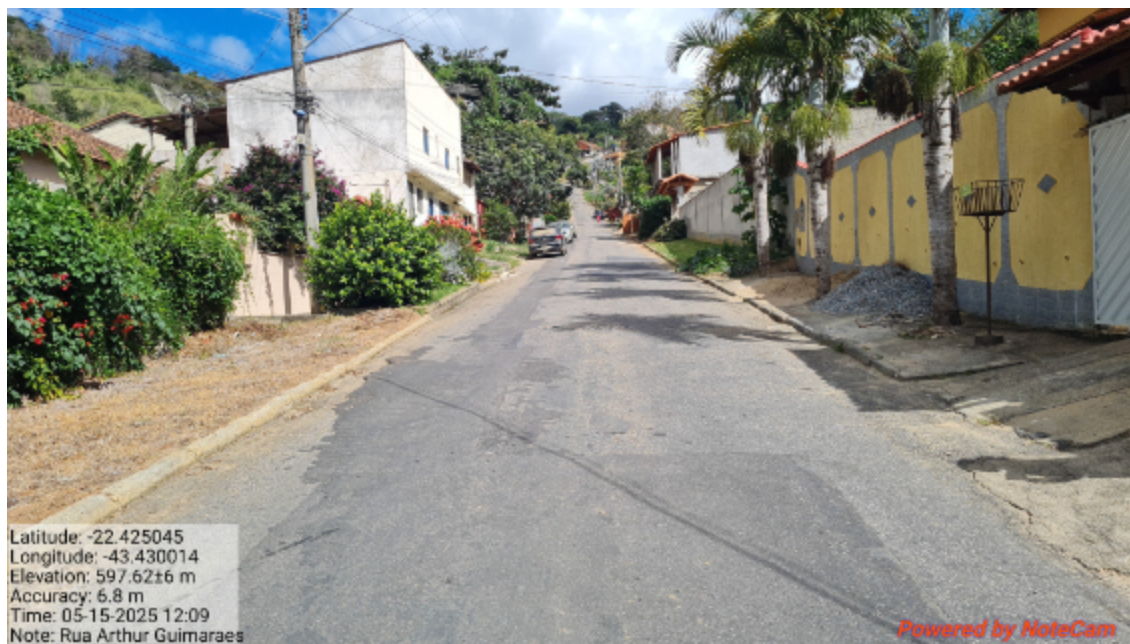
Na Rua Lygia C. Eskenazi, as vistorias não revelaram evidências de rede coletora, corroborando a atualização cadastral realizada e divergindo do cadastro inicialmente submetido pela Concessionária. Na Rua Arthur Guimarães, foram identificados poços de visita (PVs) com aparentes ligações de esgoto sanitário; contudo, não foi possível localizar PVs referentes à rede coletora na via, o que sugere que tais ligações poderiam estar sendo direcionadas para galerias de águas pluviais (embora este fato não tenha sido comprovado). Dessa forma, a vistoria parece corroborar a atualização do cadastro técnico para esta via. Na Rua Cipriana Soares, foram encontrados PVs referentes à rede coletora de esgoto, em conformidade com o cadastro atualizado. Por fim, nas Ruas Barão de Pati de Alferes e Inácio Werneck, foram encontradas evidências da rede coletora de esgoto; entretanto, em conversas com moradores da região, foi relatado que a rede coletora nesses endereços foi instalada pela Iguá no ano de 2023, não correspondendo, portanto, ao cadastro inicial da concessão.

Figura 8. Foto da fiscalização na Rua Arthur Guimarães sem a presença de Poços de Visita (PVs).

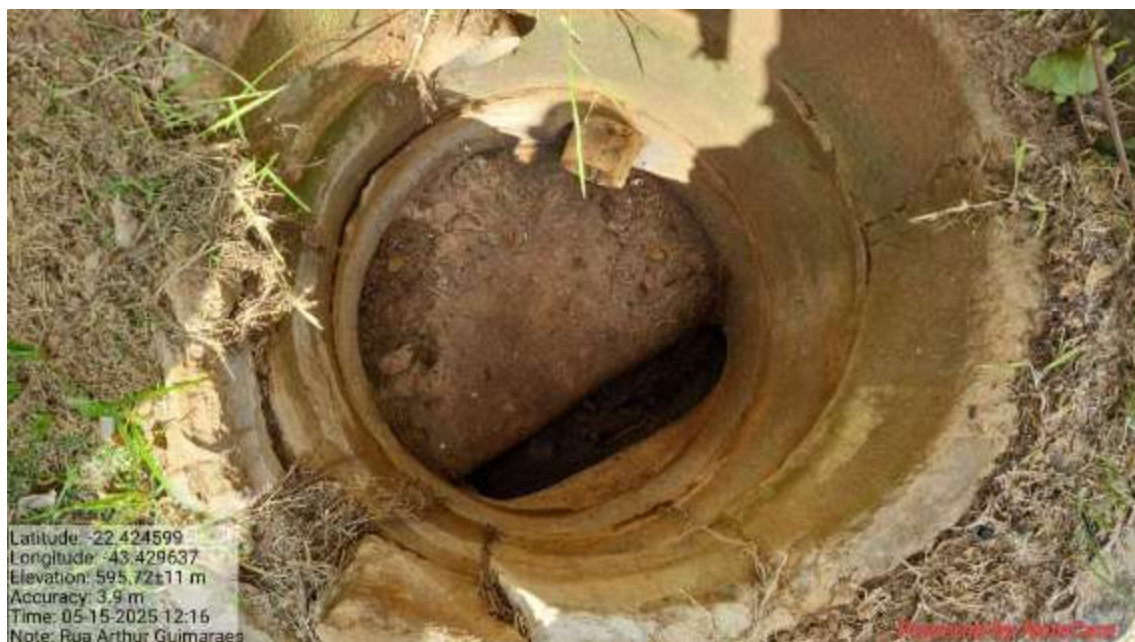
Figura 9. Foto de possível ligação de esgoto na Rua Arthur Guimarães.

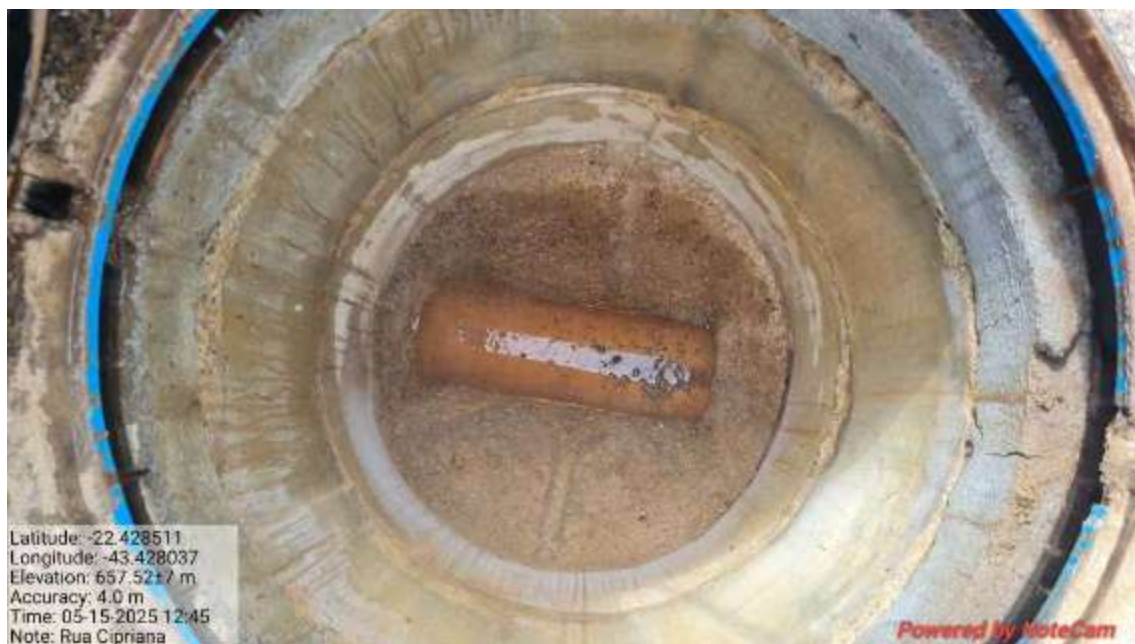
Figura 10. Poço de Visita (PV) com rede coletora na Rua Cipriana Soares.

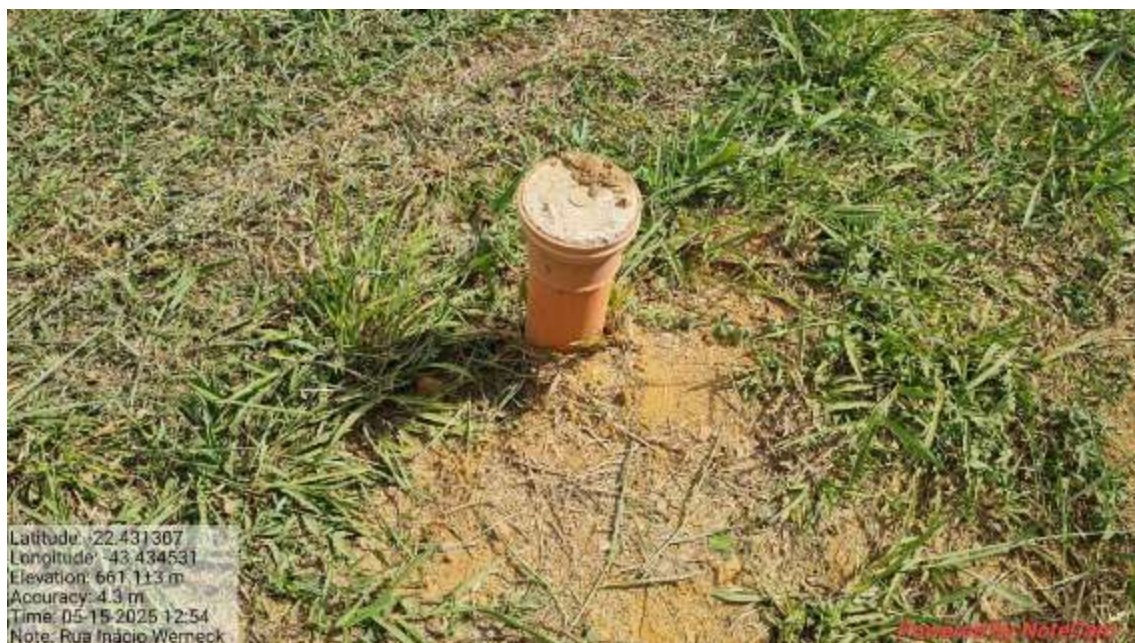
Figura 11. Terminal de Inspeção e Limpeza (TIL) em rede coletora na Rua Inácio Werneck.

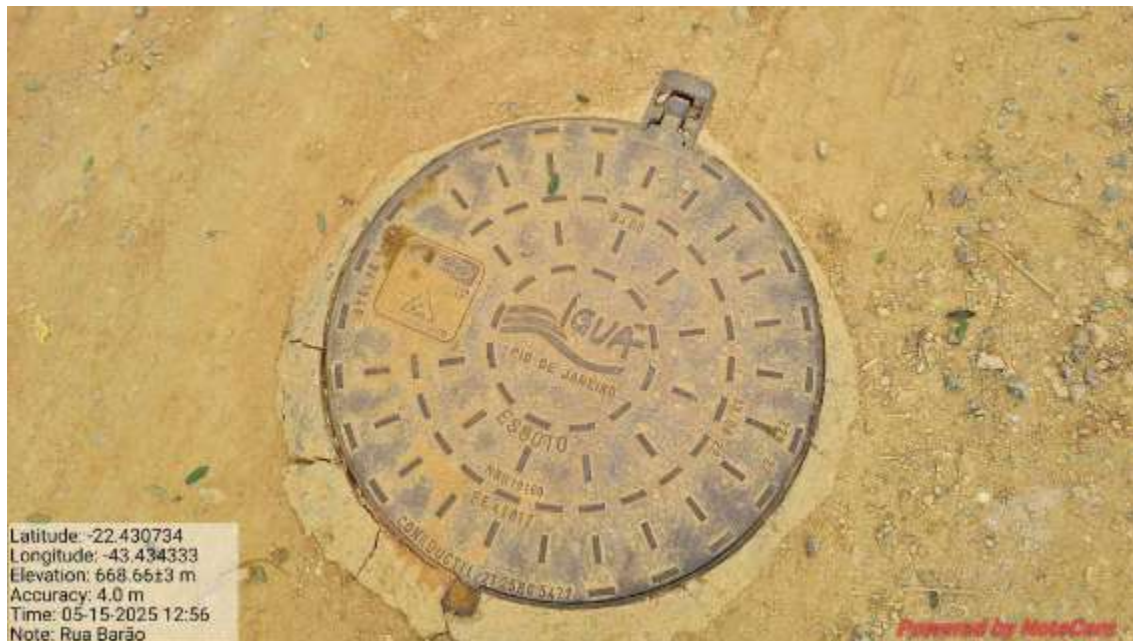
Figura 12. Poço de Visita (PV) de rede coletora na Rua Barão de Pati de Alferes.

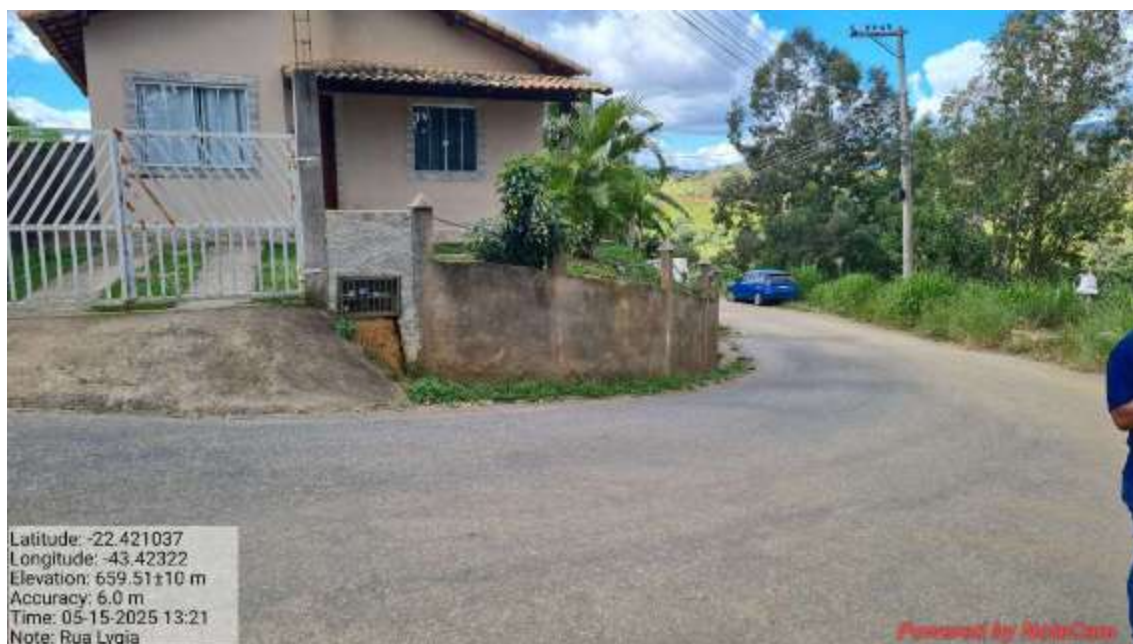
Figura 13. Foto da fiscalização na Rua Lygia C. Eskenazi sem a presença de Poços de Visita (PVs).
