## RELATÓRIO DE FISCALIZAÇÃO AGENERSA/CASAN Nº 114/2025

| <b>UNIDADE/OBRA FISCALIZADA</b> | ETE Recanto | | |
| <b>ENDEREÇO DA UNIDADE/OBRA FISCALIZADA</b> | Esquina R. Dr. Peralta com R. do Recanto - Paty do Alferes - RJ | | |
| <b>PERÍODO DE FISCALIZAÇÃO</b> | 15 de maio de 2025 | | |

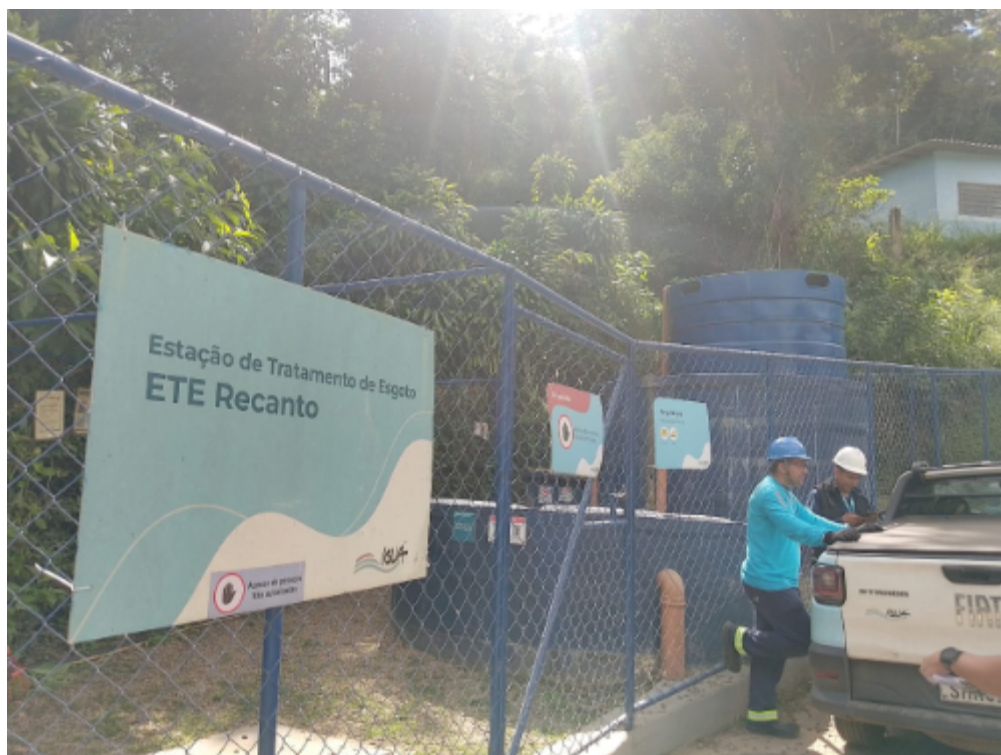
Figura 1. Identificação e cercamento da ETE Recanto.

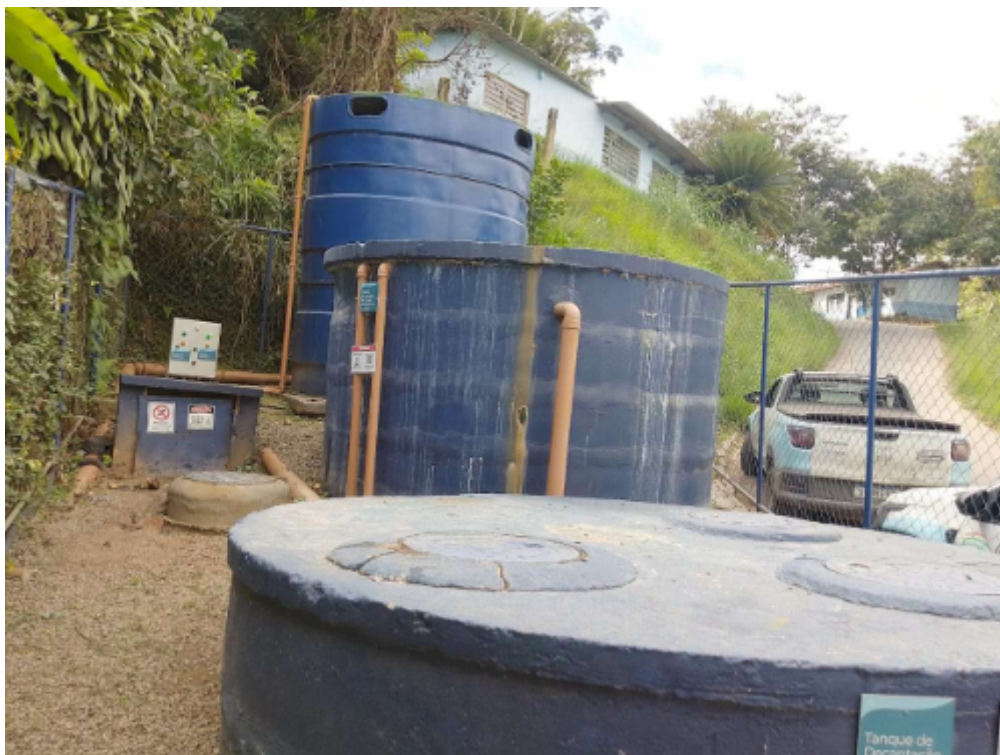
Figura 2. Estrutura da ETE Recanto.

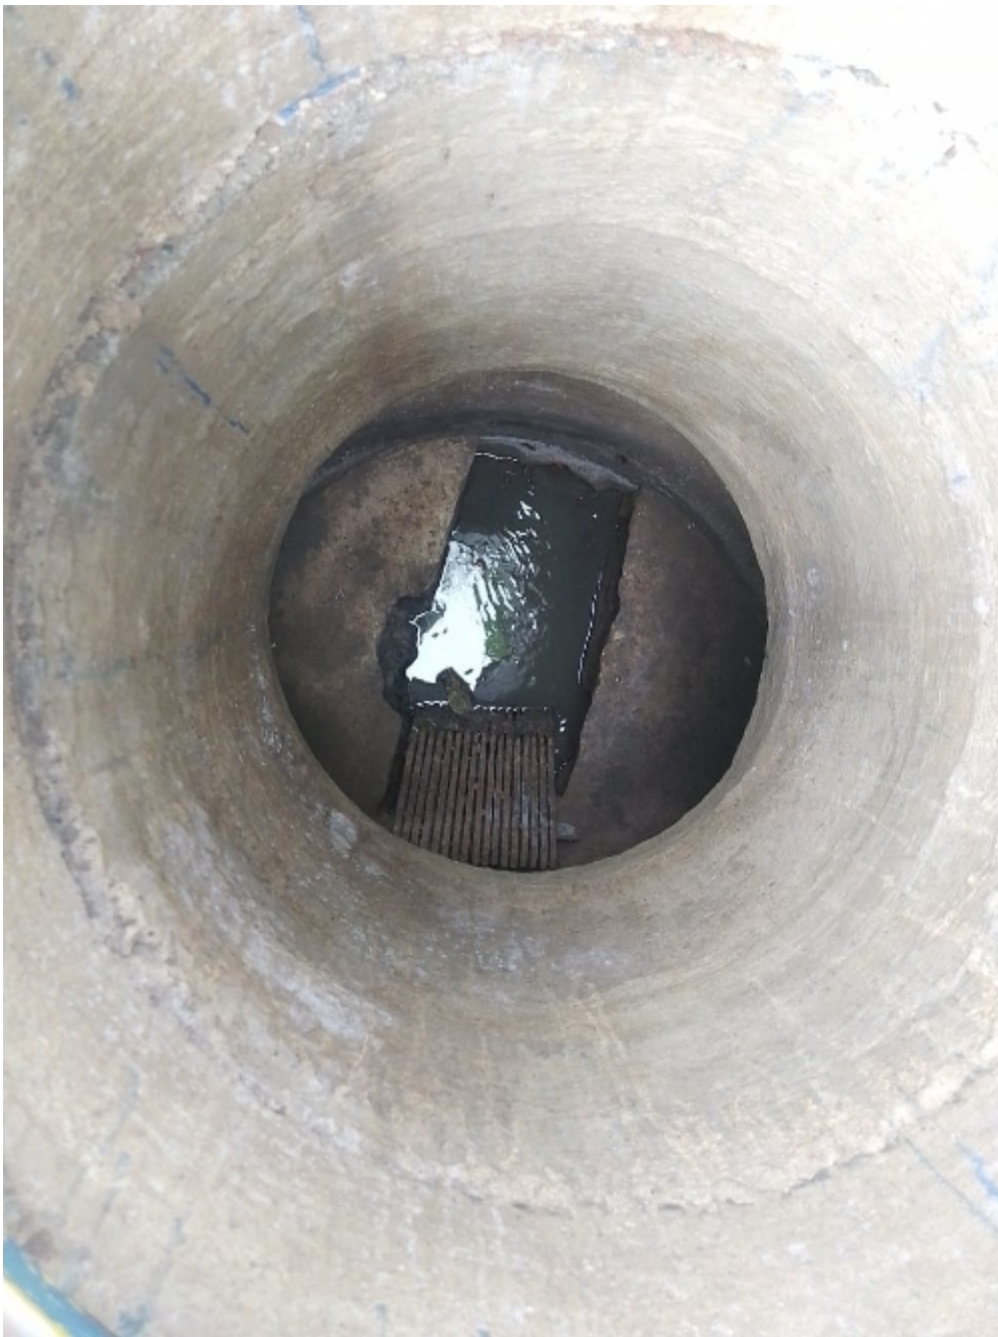
Figura 3. Gradeamento de entrada da ETE.

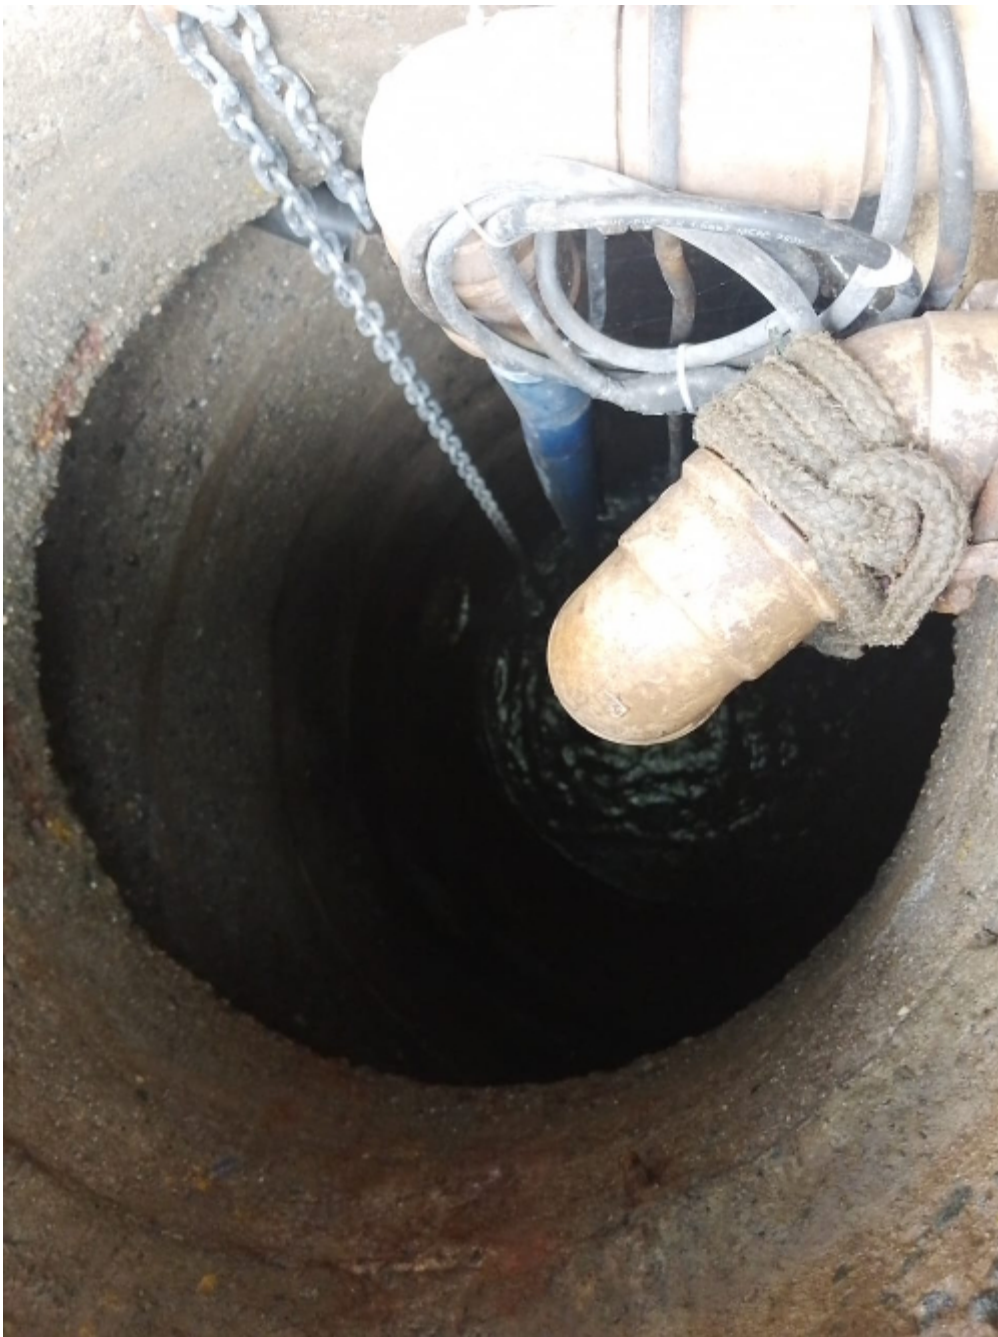
Figura 4. Poço de sucção da Elevatória de Esgoto Bruto.

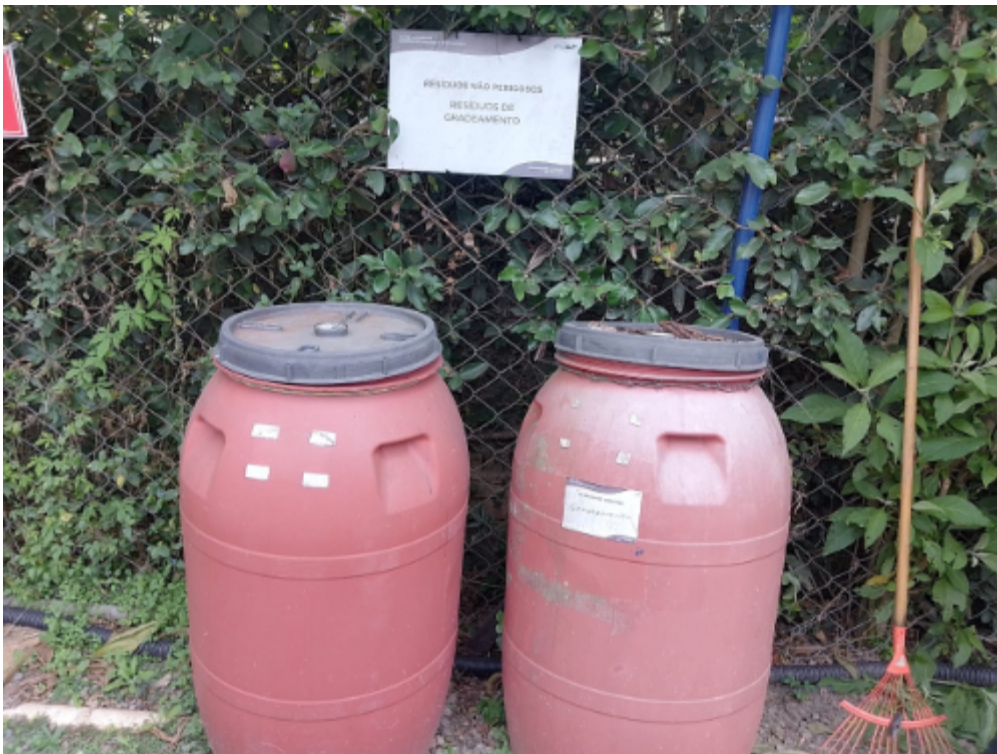
Figura 5. Tambor para armazenamento temporário dos resíduos do tratamento preliminar.

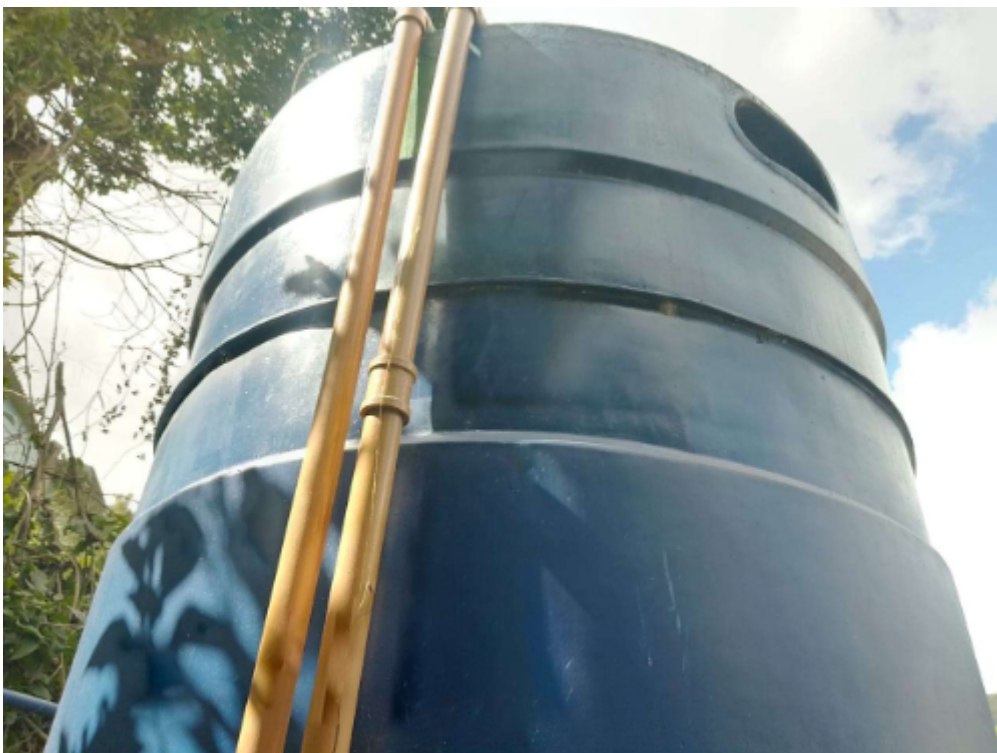
Figura 6. Filtro Biológico Percolador (FBP).

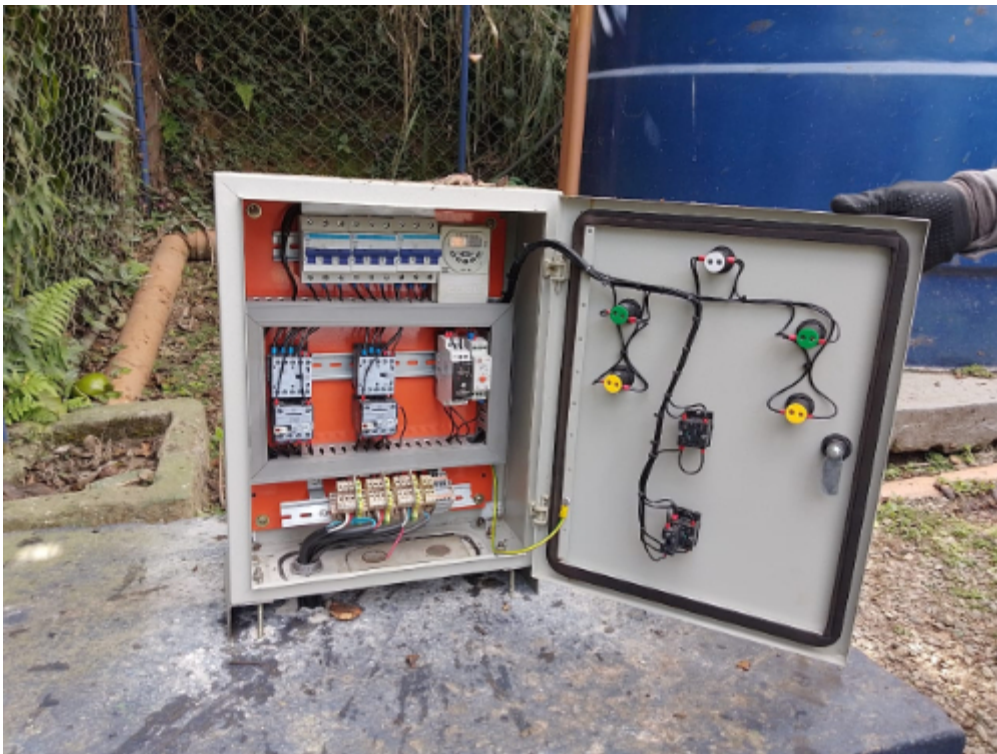
Durante a vistoria atual, constatou-se que a unidade se encontra operacional, com a área devidamente cercada e sinalizada. O sistema de gradeamento manual apresenta boas condições de limpeza e possui recipientes adequados para o acondicionamento de resíduos. O quadro de comando elétrico encontra-se organizado, vedado e em bom estado de conservação.

Figura 7. Quadro de comando da ETE.

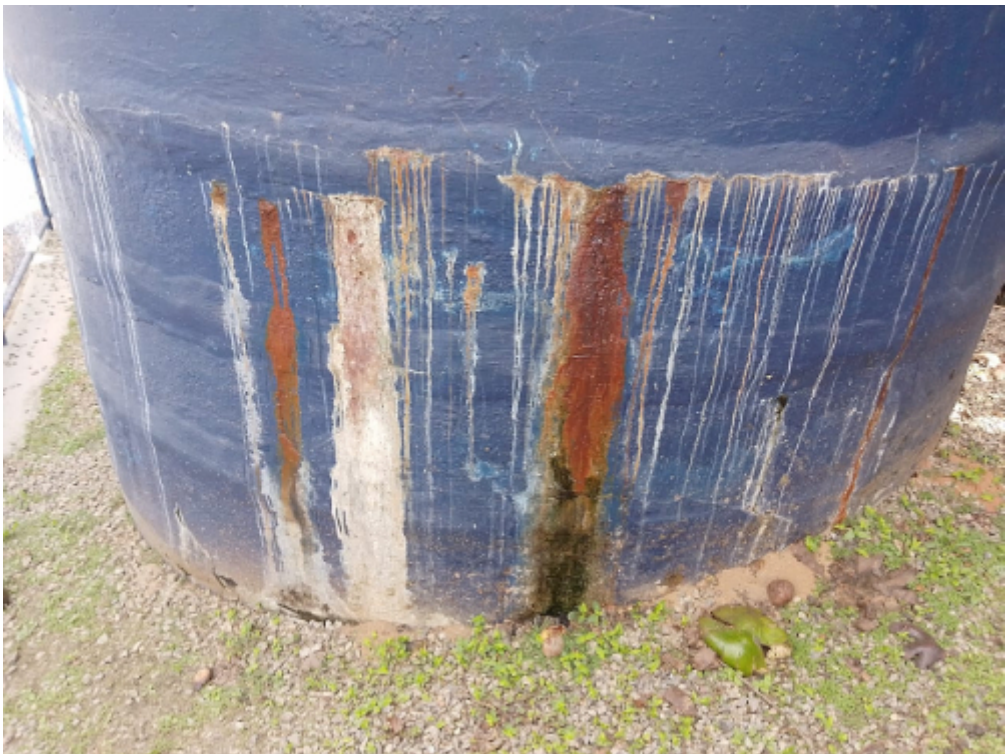
Durante a inspeção visual das unidades de tratamento, foi identificada a presença de marcas de escoamento na parede externa do tanque do Reator UASB. Esta condição evidencia falha na estanqueidade da estrutura, permitindo o extravasamento através das paredes do tanque.

Figura 8. Tampa entreaberta com risco potencial.

Recomenda-se providenciar impermeabilização adequada da estrutura a fim de garantir a estanqueidade, em estrita conformidade com o item 6.4.19 da NBR 12209.
