Agência Reguladora de Energia e Saneamento Básico do Estado do Rio de Janeiro

## RELATÓRIO DE FISCALIZAÇÃO - RF/AGENERSA/CASAN Nº 116/2025

| <b>UNIDADE/OBRA FISCALIZADA</b> | Reservatório JK I (Velho) | | |
| <b>ENDEREÇO DA UNIDADE/OBRA FISCALIZADA</b> | Morro da Coreia – Mesquita/RJ | | |

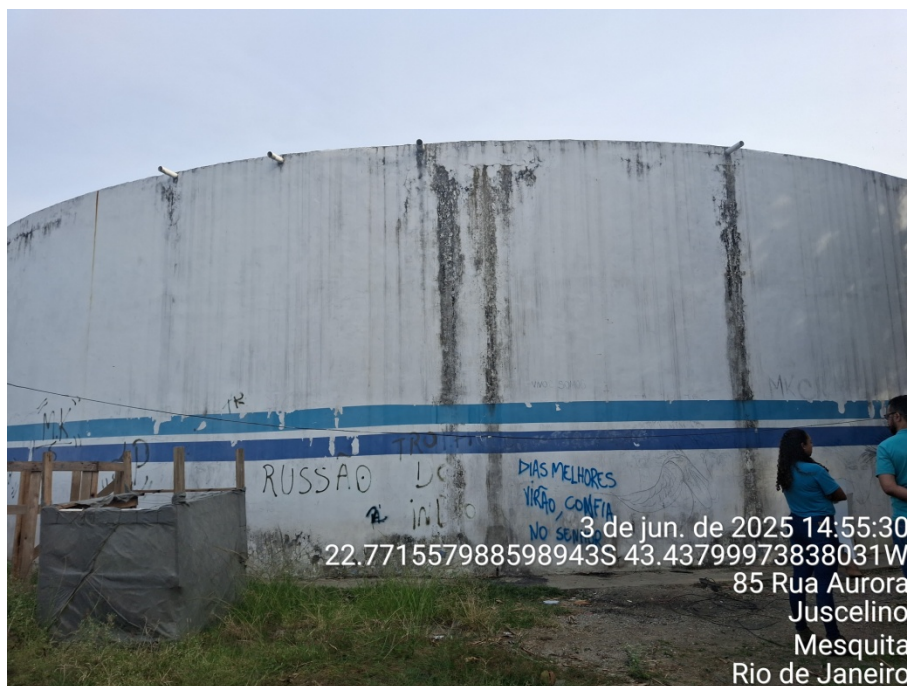
Foto 1: Reservatório JK 1, com sinais de vandalismo e invasão.

A área do reservatório encontra-se vulnerável, com ausência de cercamento efetivo (a cerca existente foi removida pela população local, facilitando o acesso indevido). Não há portão trancado ou controle de acesso por vigilância ou câmeras. O entorno apresenta acúmulo significativo de resíduos (orgânicos e entulhos) e ocupações irregulares, como moradias precárias e outras construções, como galinheiros. Foram identificados odores incomuns no entorno, associados à presença de lixo e sinais de vandalismo.

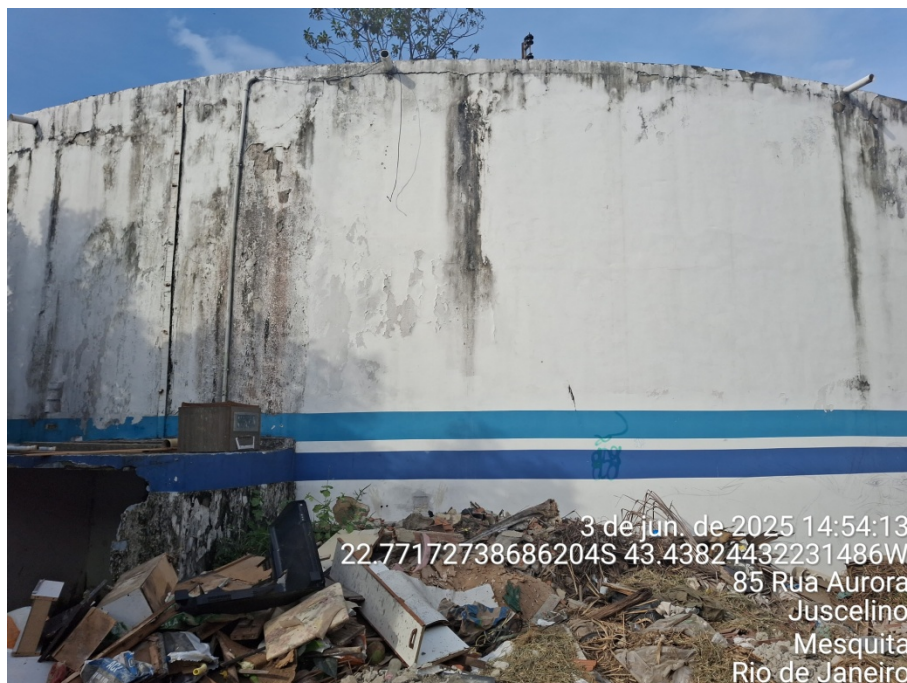
A estrutura externa apresenta sinais de infiltrações.

Foto 2: Sinais de Infiltração, deterioração e entulhos no perímetro.

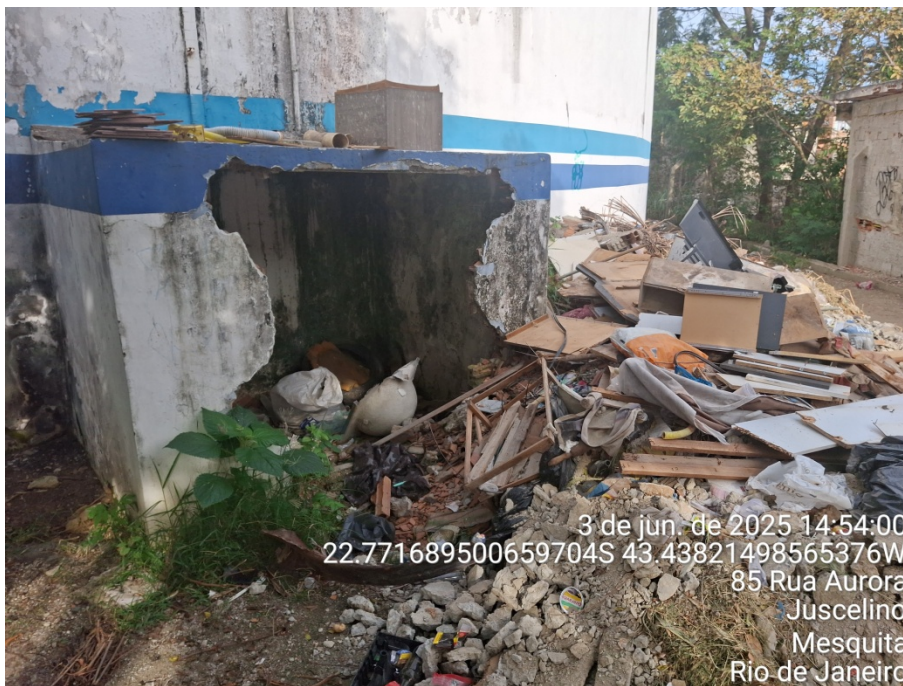
Foto 3: Entulhos e lixo.

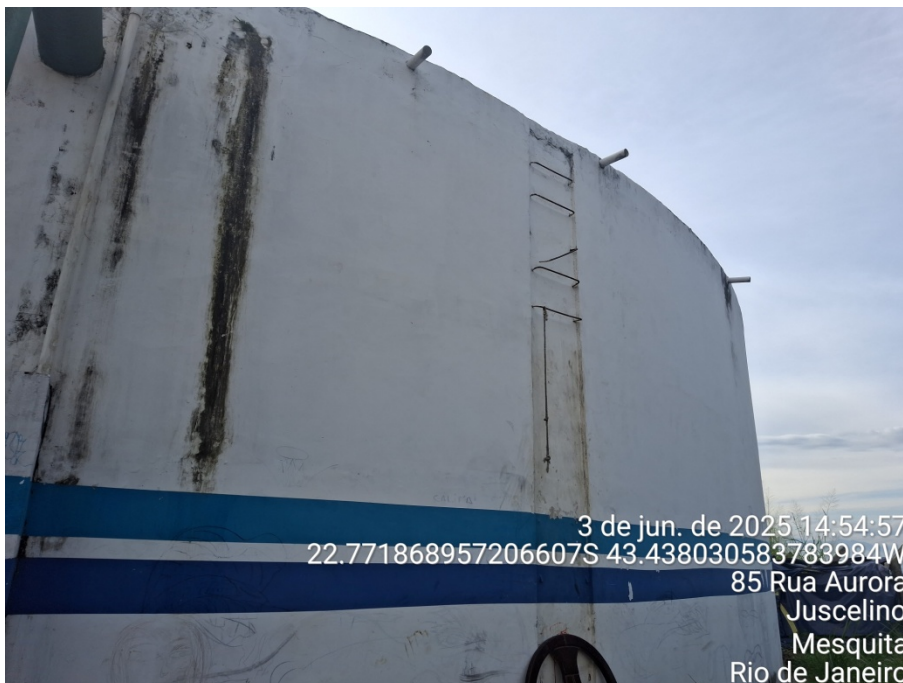
A escada de acesso à parte superior foi retirada, impossibilitando a verificação da tampa e das condições superiores da estrutura.

Foto 4: Escada de acesso vandalizada, impossibilitando verificação da parte superior.

Devido à ausência de acesso à parte superior do reservatório, não foi possível confirmar a vedação da cobertura.

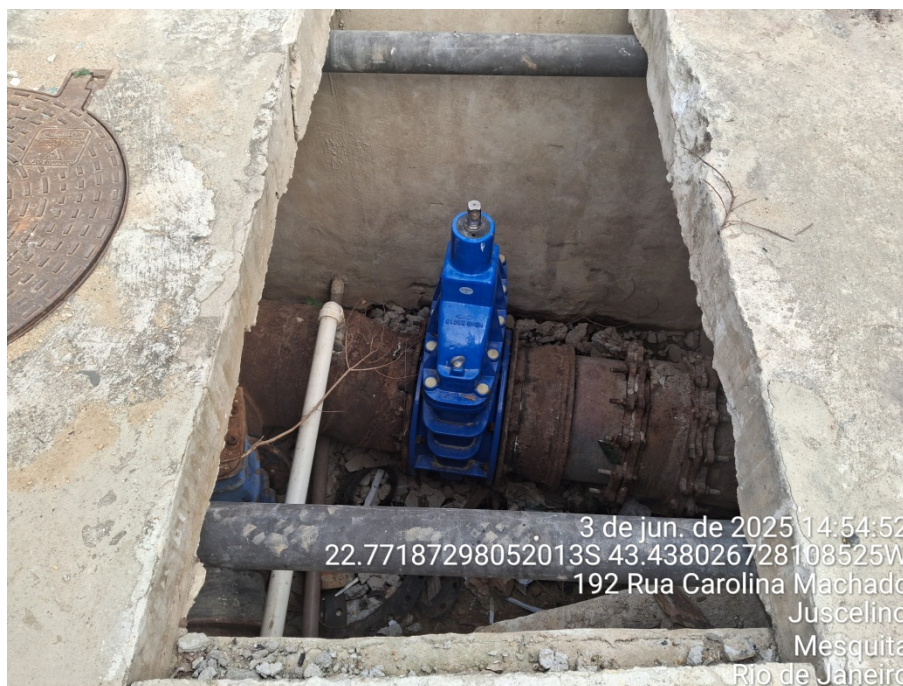
Os registros estavam acessíveis e operantes, embora a tampa de proteção tenha sido vandalizada. Foi identificada necessidade de manutenção e limpeza na tubulação de distribuição. A existência da tubulação de descarga de fundo foi informada, mas não foi possível a verificação direta.

Foto 5: Tubulação de distribuição com tampa vandalizada. Registro em boas condições.
