Agência Reguladora de Energia e Saneamento Básico do Estado do Rio de Janeiro

## RELATÓRIO DE FISCALIZAÇÃO - RF/AGENERSA/CASAN Nº 117/2025

| <b>UNIDADE/OBRA FISCALIZADA</b> | Reservatório JK II (Novo) | | |
| <b>ENDEREÇO DA UNIDADE/OBRA FISCALIZADA</b> | Morro da Coreia – Mesquita/RJ | | |

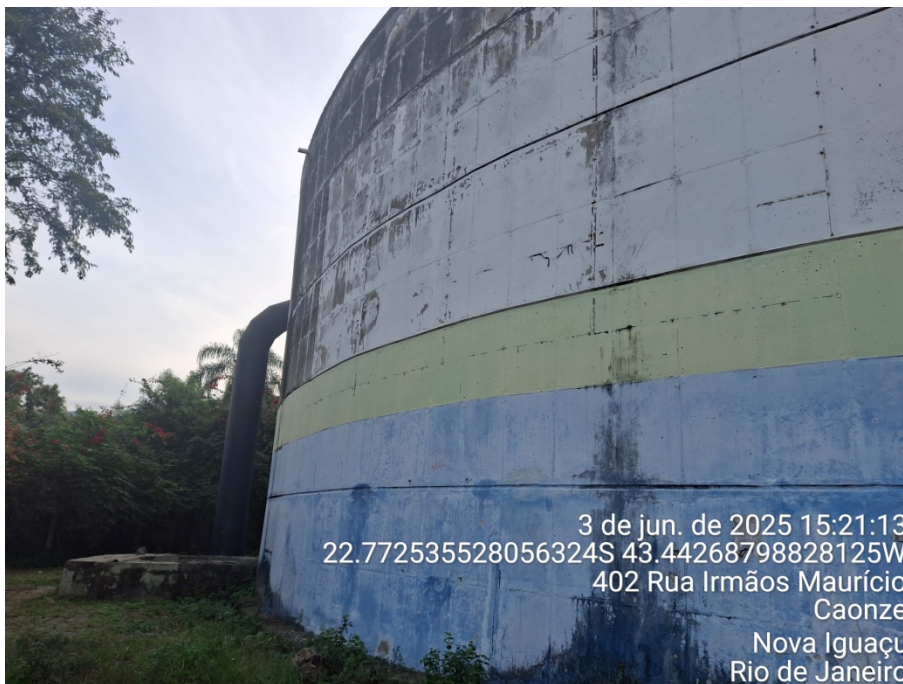
Foto 1: Reservatório JK II, com sinais de infiltração e pintura defasada.

A área da unidade encontra-se vulnerável, com o portão de acesso quebrado e escancarado, sem qualquer controle de entrada. Verificou-se presença de animais e acúmulo de entulhos, lixo e vegetação não controlada no entorno. A estrutura externa apresenta sinais de infiltrações e corrosão.

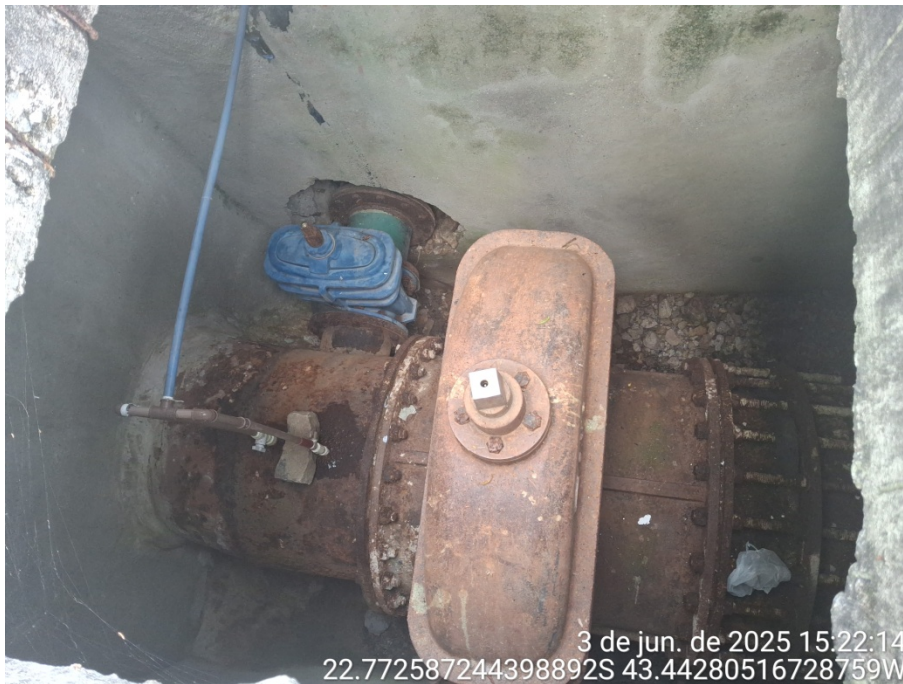
Constatou-se que o acesso ao registro e à tubulação de distribuição encontrava-se vandalizado, deixando as estruturas expostas à ação de intempéries e ao acúmulo de lixo, o que contribui para a aceleração do processo de deterioração das estruturas. O registro apresentava-se em bom estado de conservação, contudo a tubulação evidenciava avançado grau de oxidação.

Foto 2: Acesso ao registro e tubulação vandalizado. Acúmulo de lixo e alto grau de oxidação da estrutura.
