## RELATÓRIO DE FISCALIZAÇÃO - RF/AGENERSA/CASAN Nº 118/2025

| <b>UNIDADE/OBRA FISCALIZADA</b> | Booster JK | | |
| <b>ENDEREÇO DA UNIDADE/OBRA FISCALIZADA</b> | Rua da Cascata, nº 60 – Presidente Juscelino - Mesquita/RJ | | |
| <b>PERÍODO DE FISCALIZAÇÃO</b> | 03/06/2025 | | |

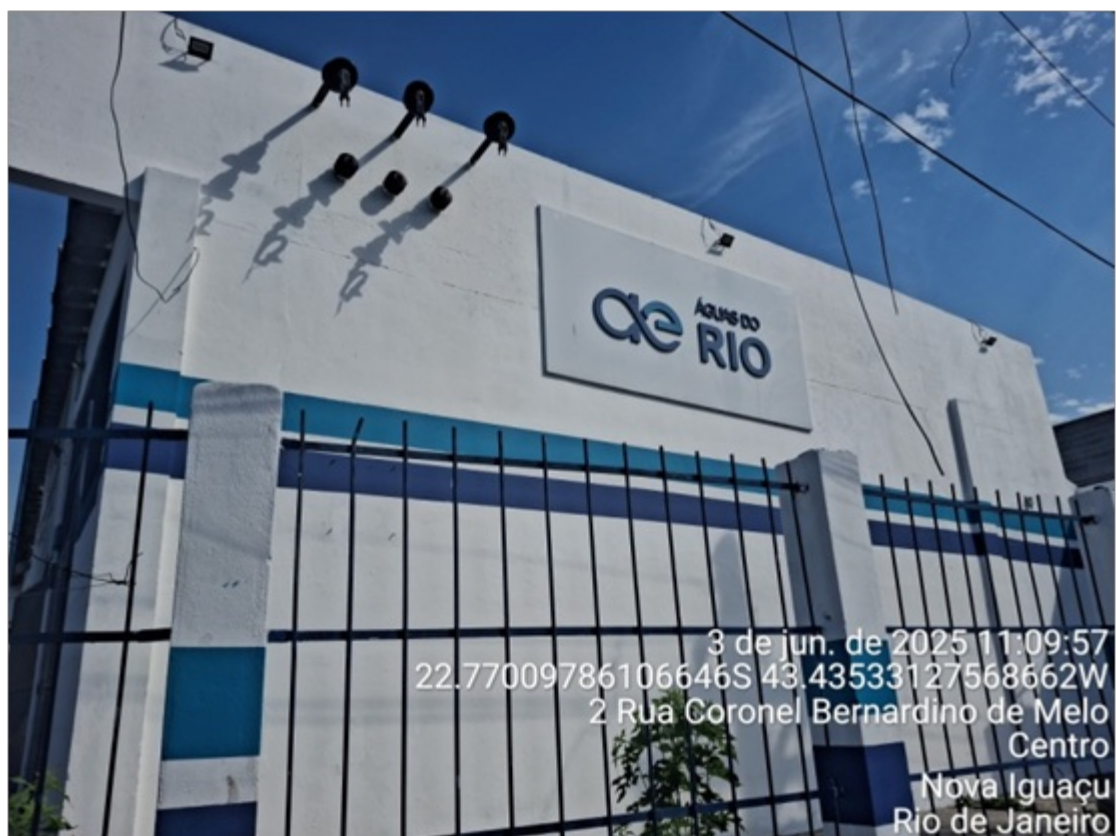
- A unidade tem acesso restrito e está protegida (foto 1);
- Os muros da unidade possuem pintura com alusão a concessionária, uma das fachadas tem placa de identificação (fotos 1 e 2);

Foto 1 – Fachada lateral do booster com identificação

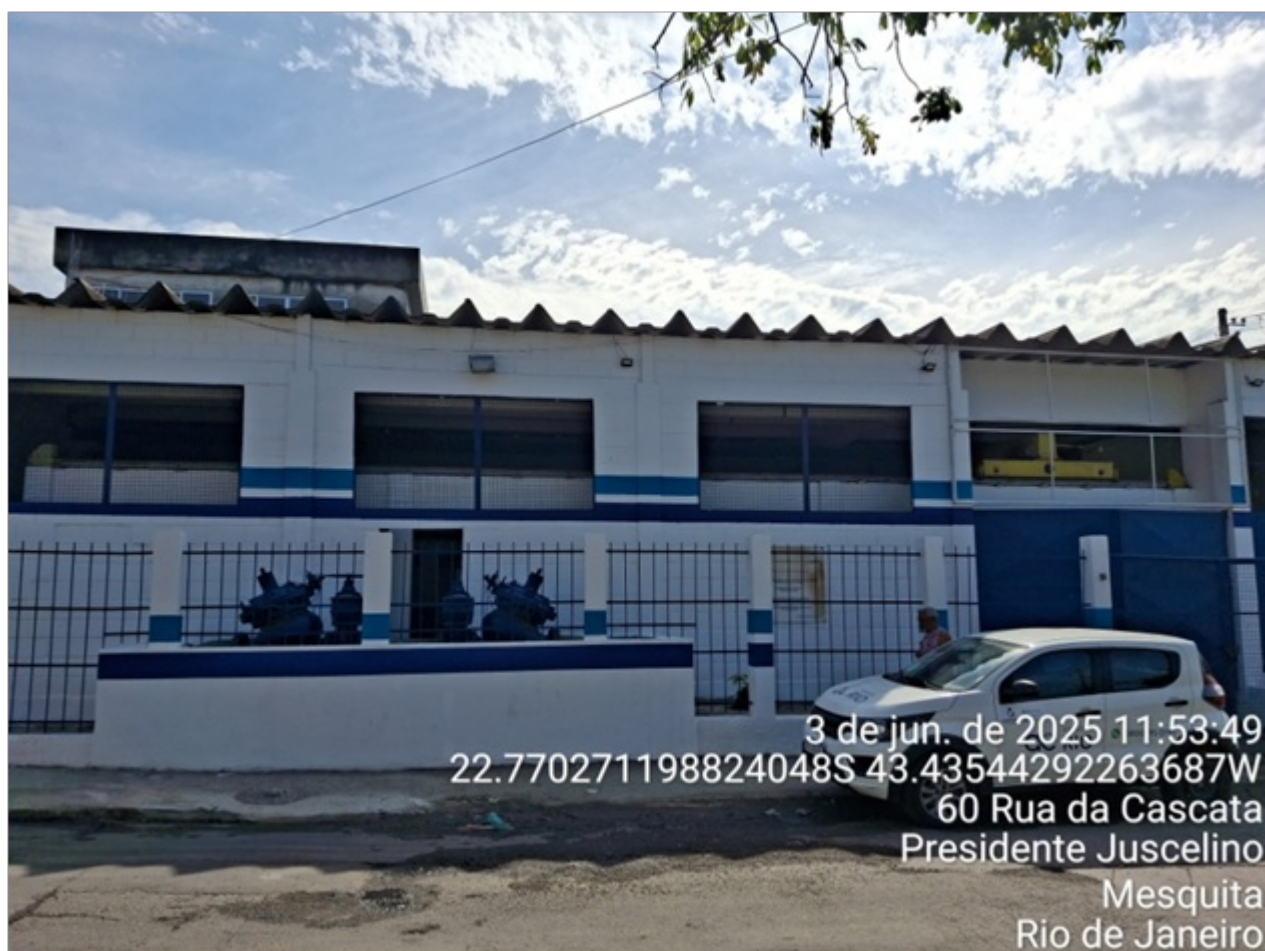
Foto 2 – Fachada frontal

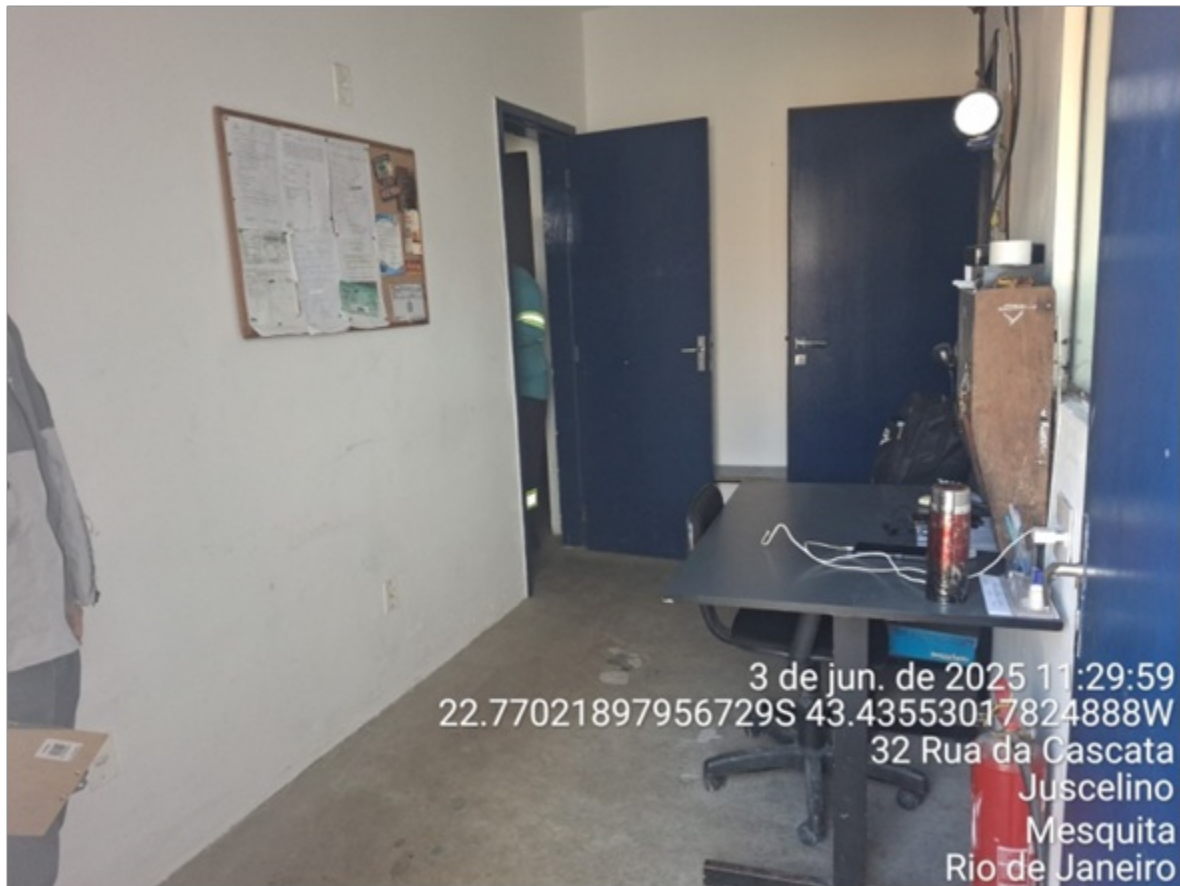
- Sala do operador e demais áreas de vivência atende as normas;

Foto 3 – Sala do operador

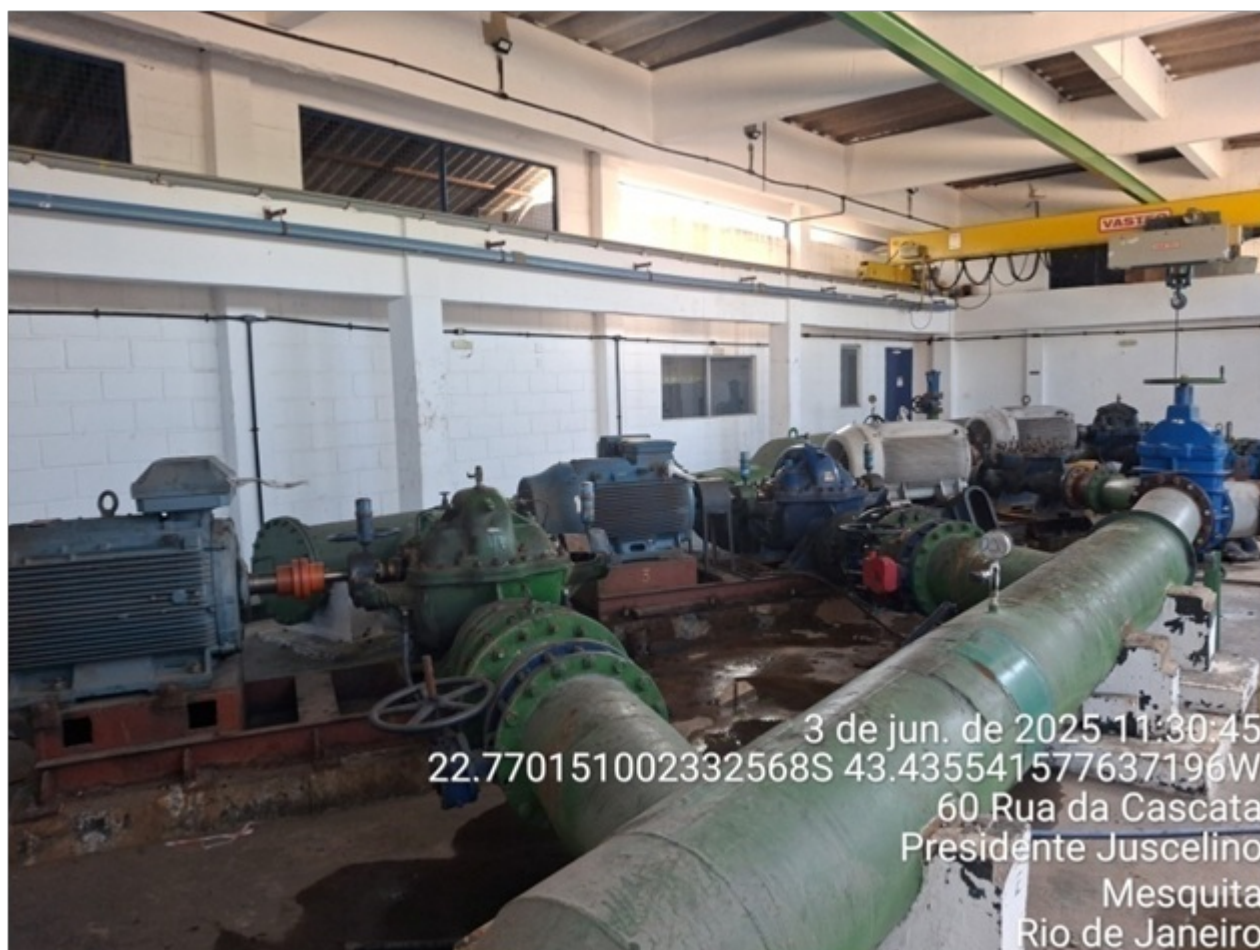
- A elevatória possui 4 conjuntos motobombas, e tem vazão total aproximada de 580 L/s, conforme informado pelos representantes da concessionária. No momento da fiscalização 3 conjuntos estavam em operação, conjuntos 1 e 4 sem a devida proteção no acoplamento do motor da motobomba, conjunto 2 estava em manutenção, apesar de atuar como reserva (fotos 4 e 5);

Foto 4 – Conjuntos motobombas

- Sem proteção dos acomplamentos dos conjuntos motobomba 1 e 4 (foto 4);
- Extintores de incêndio instalados de maneira imprópria (foto 16);
- Extintores de vencidos (foto 17);
- Água proveniente do resfriamento das bombas, empoçada próximo as canaletas de elétrica (foto 18).

- Providenciar proteção dos acomplamentos dos conjuntos motobomba 1 e 4 (foto 4);
- Providenciar instalação correta dos extintores de incêndio;
- Providenciar substituição dos extintores de incêndio vencidos;
- Providenciar drenagem da água de resfriamento das bombas.

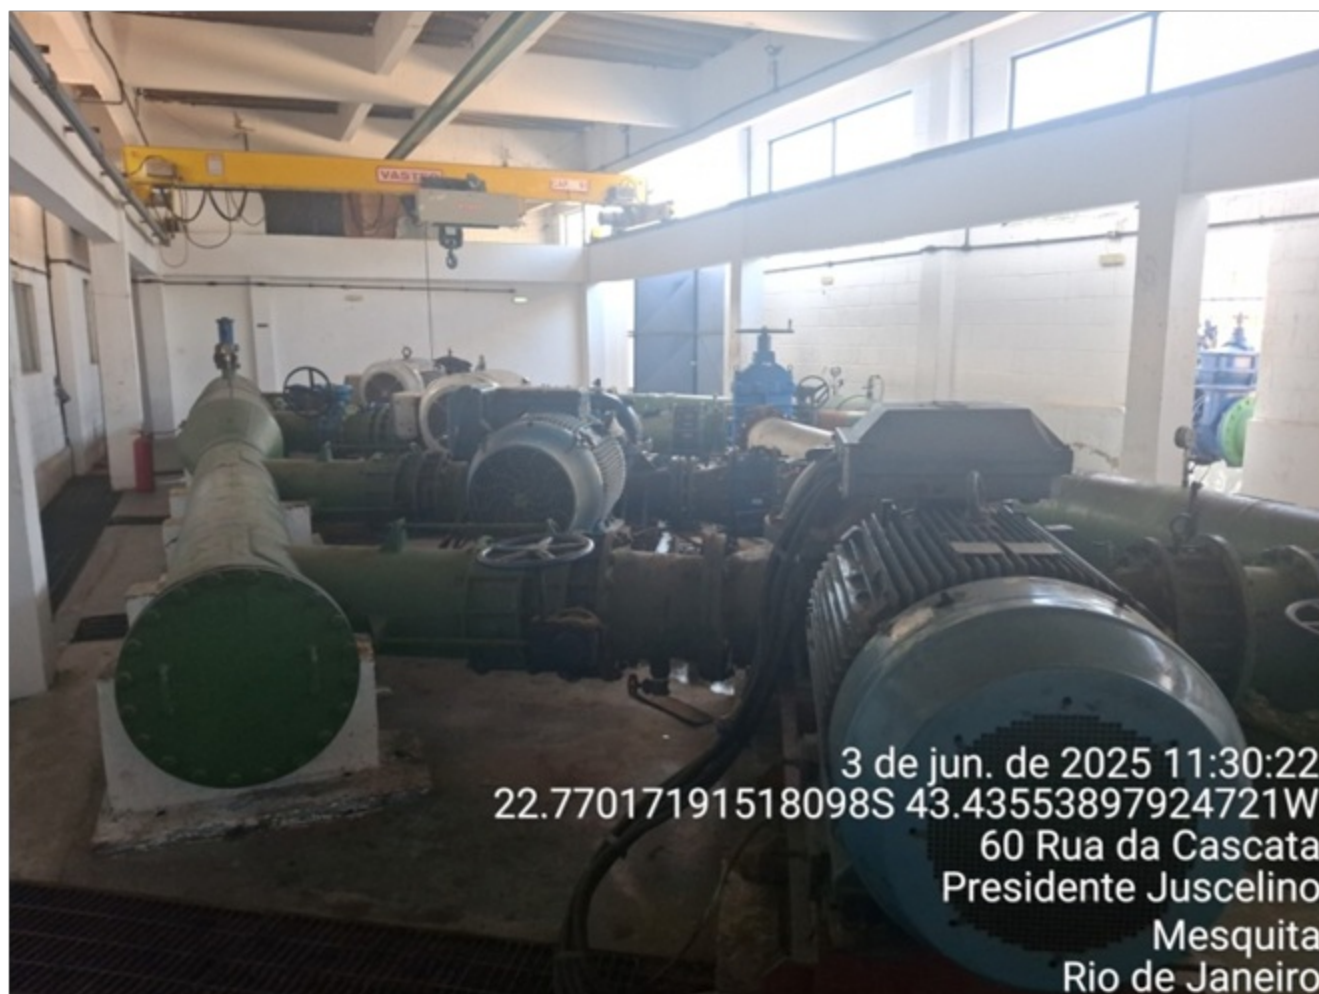
Foto 5 – Linha sucção/retaguarda

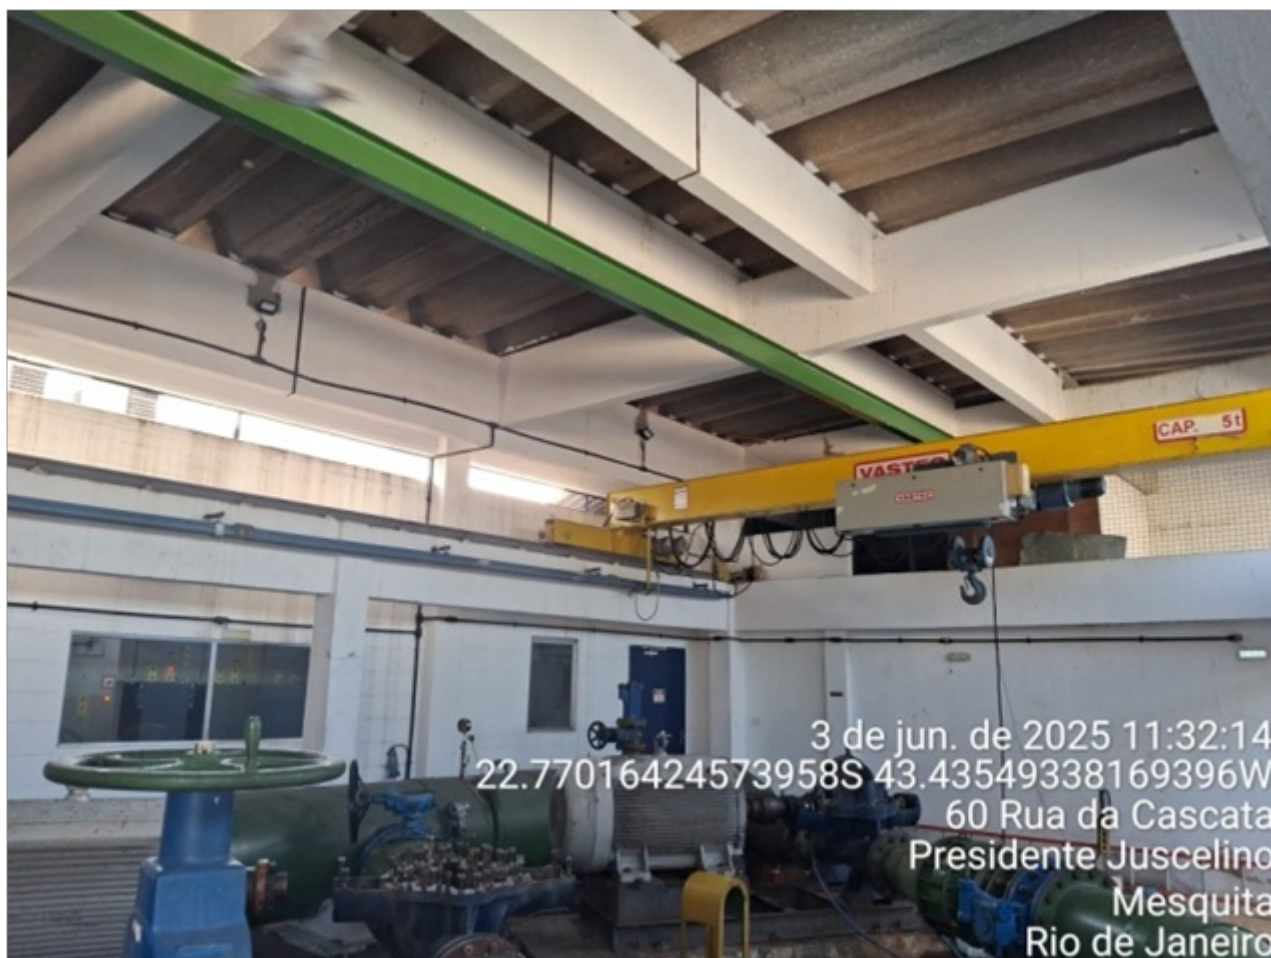
- O abrigo do booster possui ponte rolante para movimentação de equipamentos e componentes de grande dimensão e peso (foto 6);
- Painéis de elétrica, automação apresentavam bom estado de conservação e placas de risco (fotos 7, 8 e 9);
- Fiação elétrica íntegra, organizada e passando por canaletas (foto 10);

Foto 6 – Ponte rolante

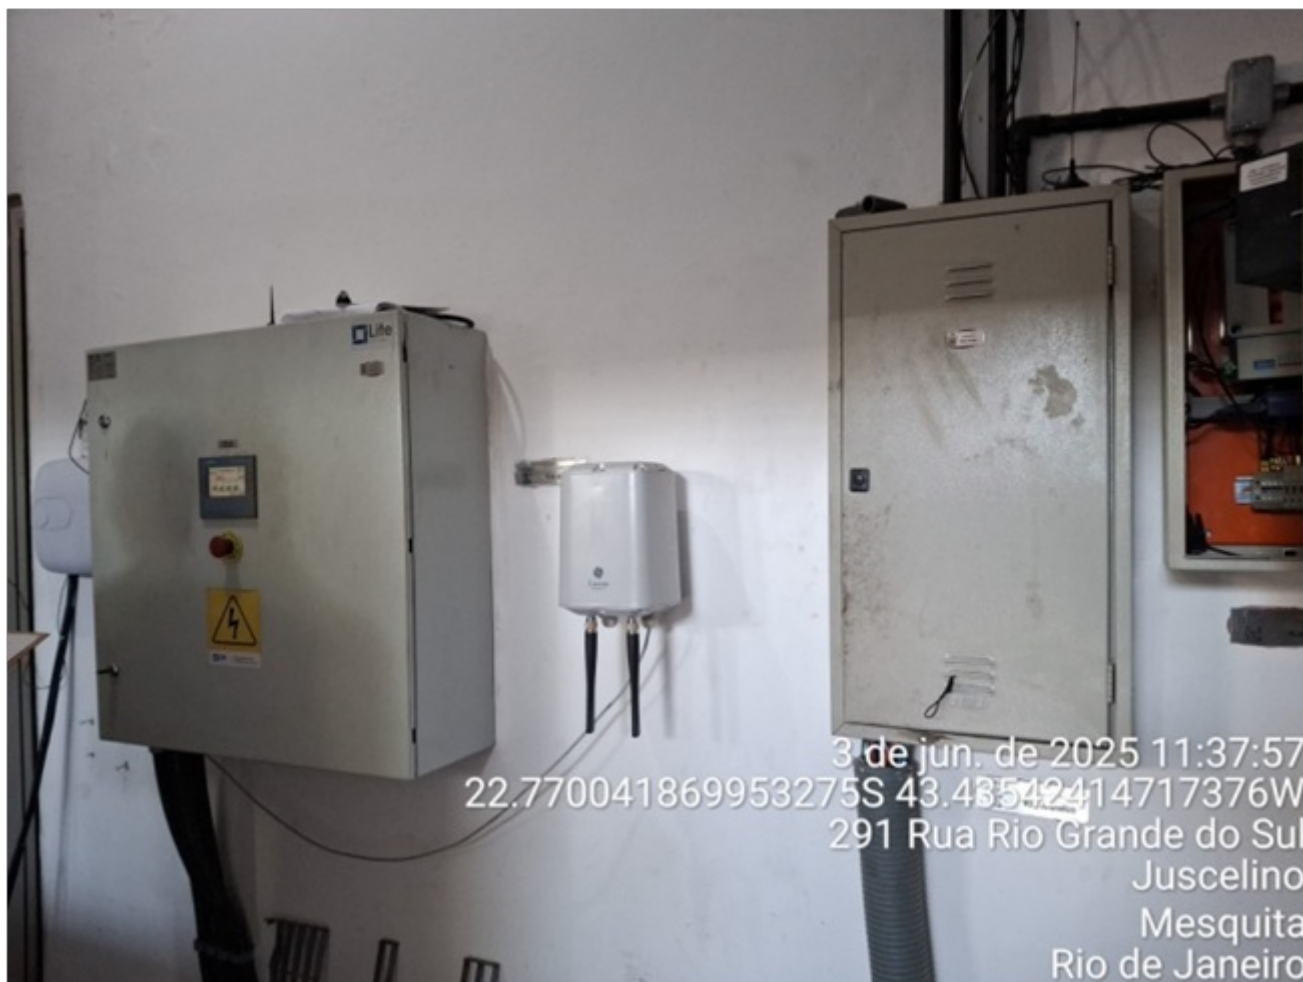
Foto 7 – Painéis de operação

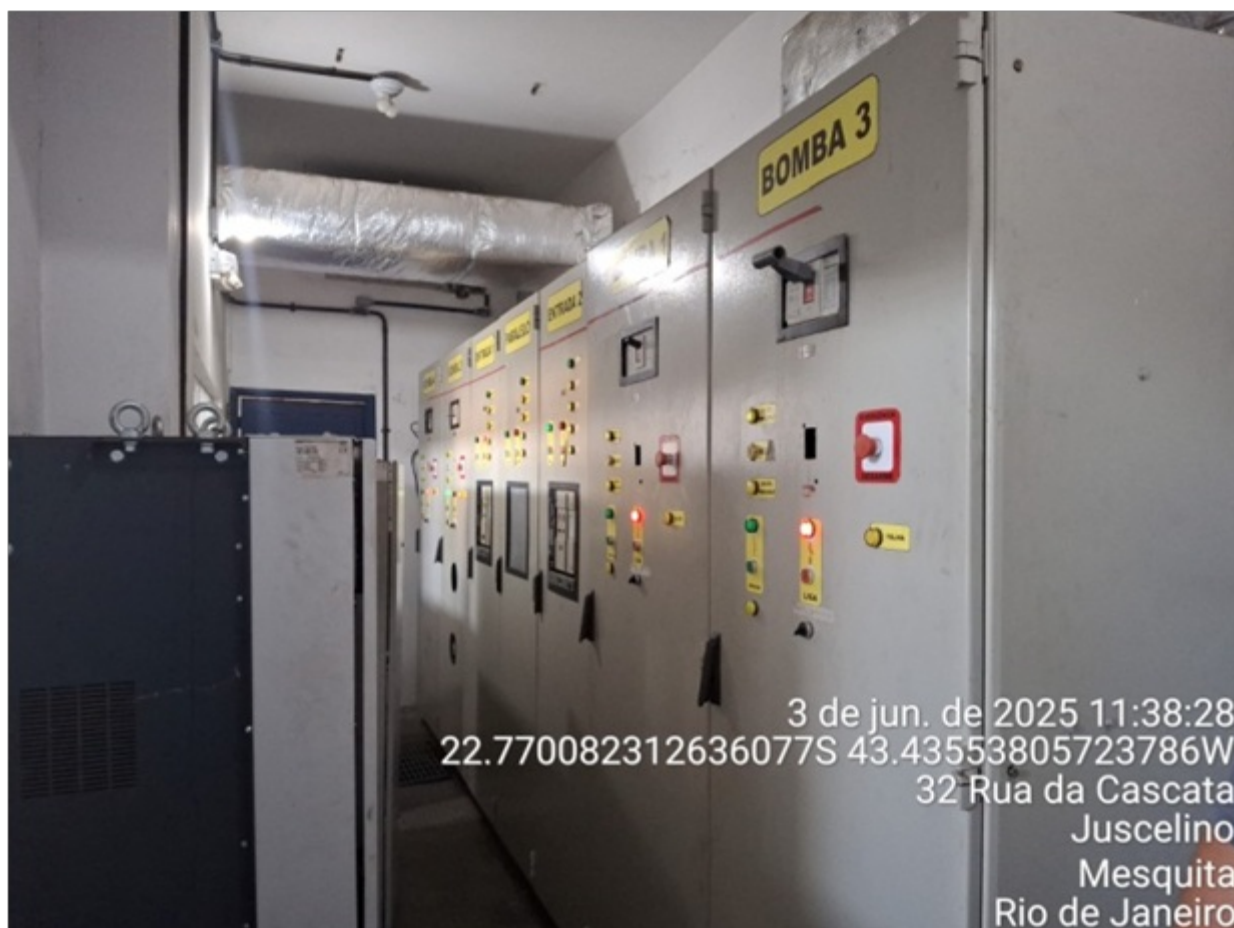
Foto 8 – Painéis de operação das bombas

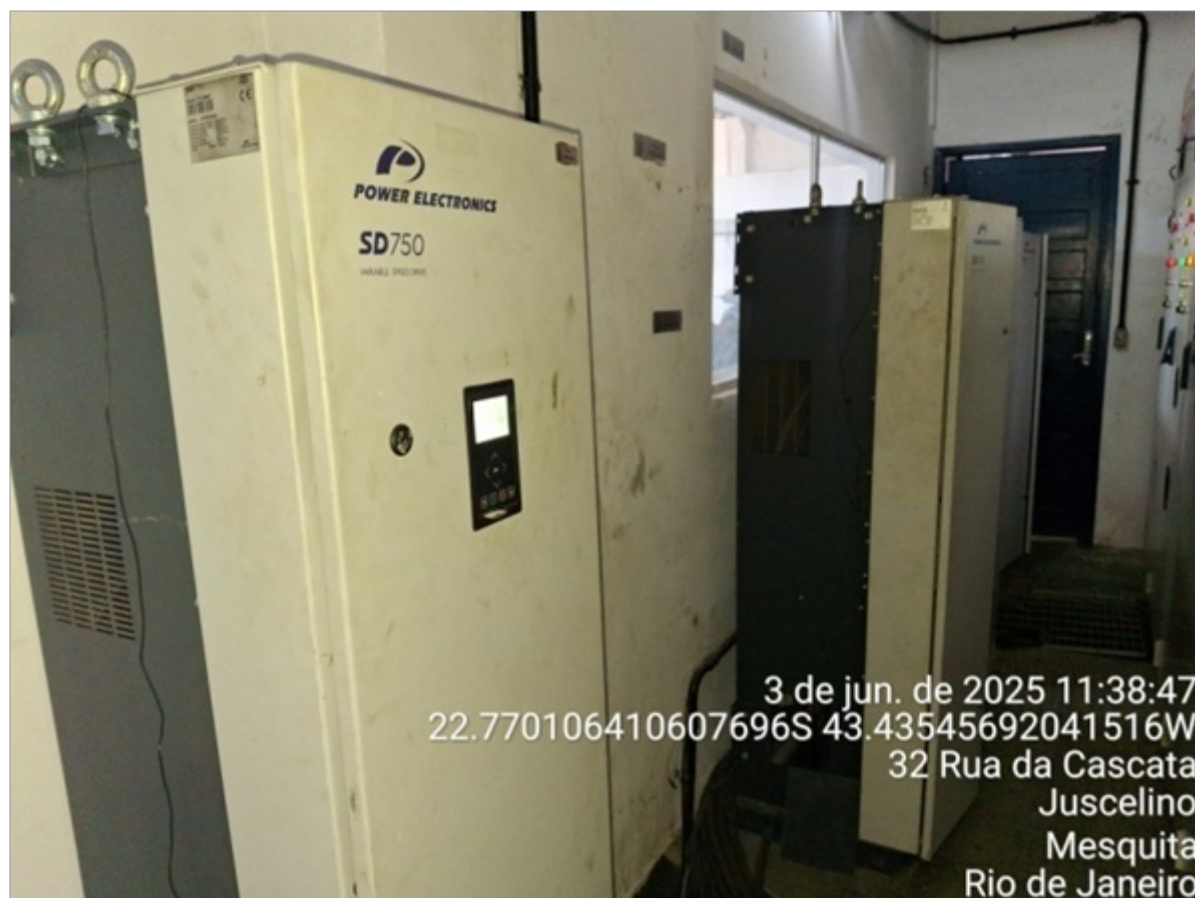
Foto 9 – Inversores de frequência

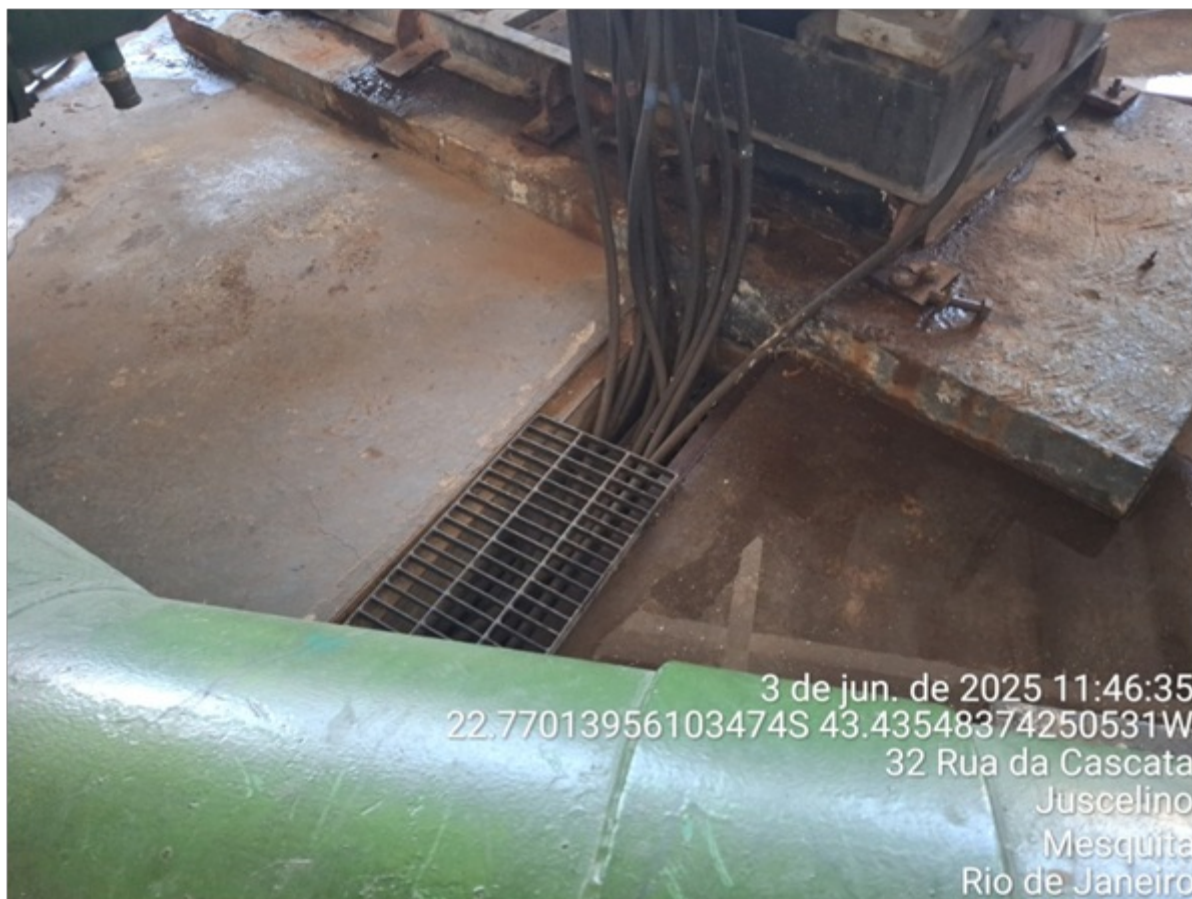
Foto 10 – Fiação da canaleta ao conjunto motobomba

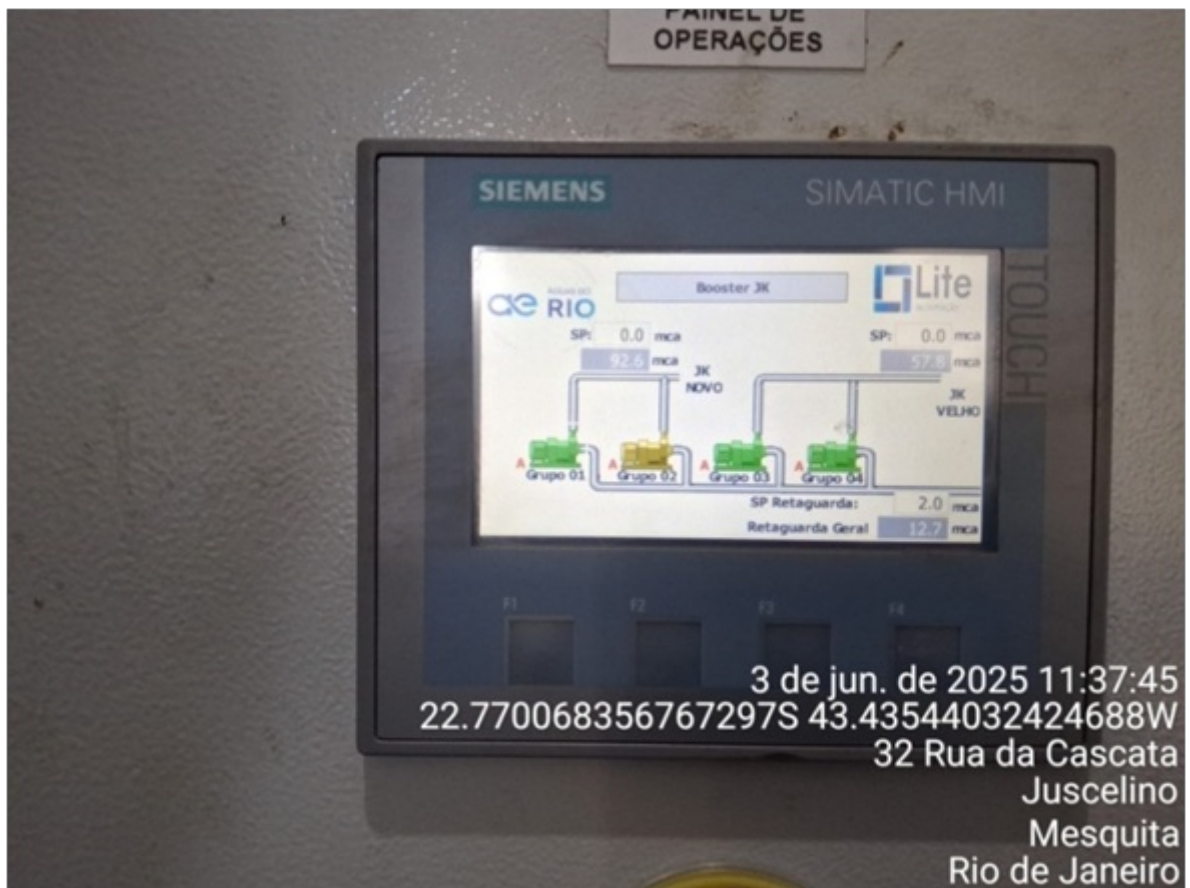
- Pressões manométrica de recalque variavam de acordo com as linhas de abastecimento no momento da fiscalização era de 92,6 mca nas linhas que saem das bombas 1 e 2, e 57,8 mca nas linhas que saem das bombas 3 e 4 (foto 11);

Foto 11 – Tela painel de operações

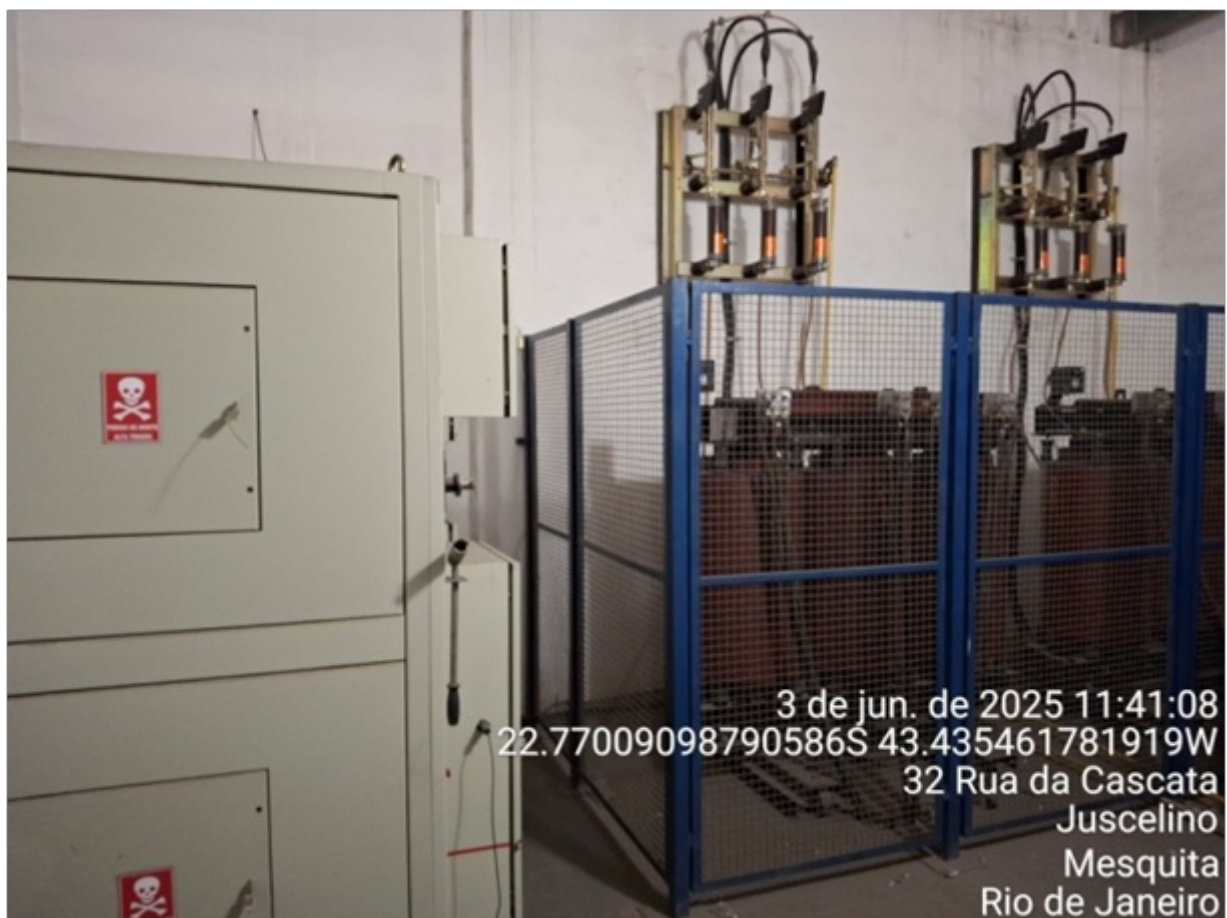
- Existe uma subestação de energia elétrica, íntegra, isolada e com avisos de risco (foto 12);
- Existe tomada específica para gerador (foto 13);
- Existe uma tomada de caminhão pipa localizada próximo ao abrigo da elevatória e operada pelo operador da elevatória;

Foto 12 – Subestação de energia

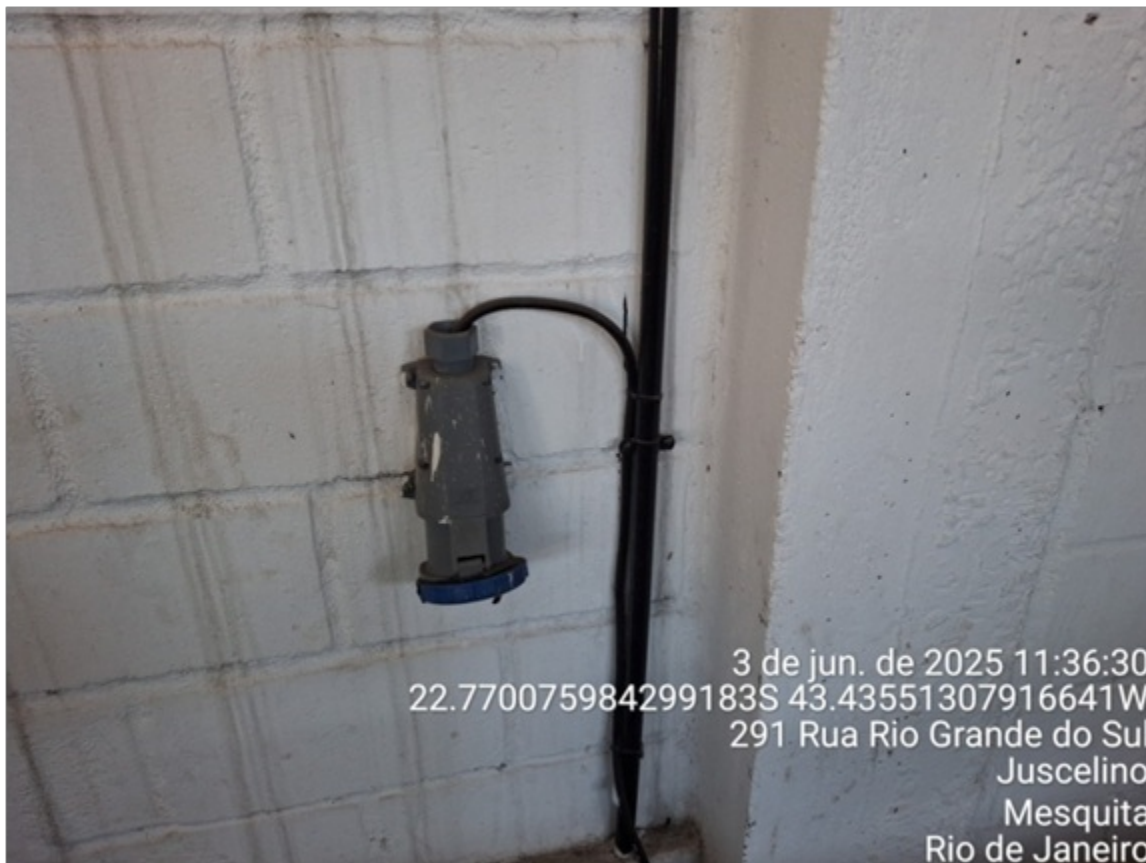
Foto 13 – Tomada específica gerador

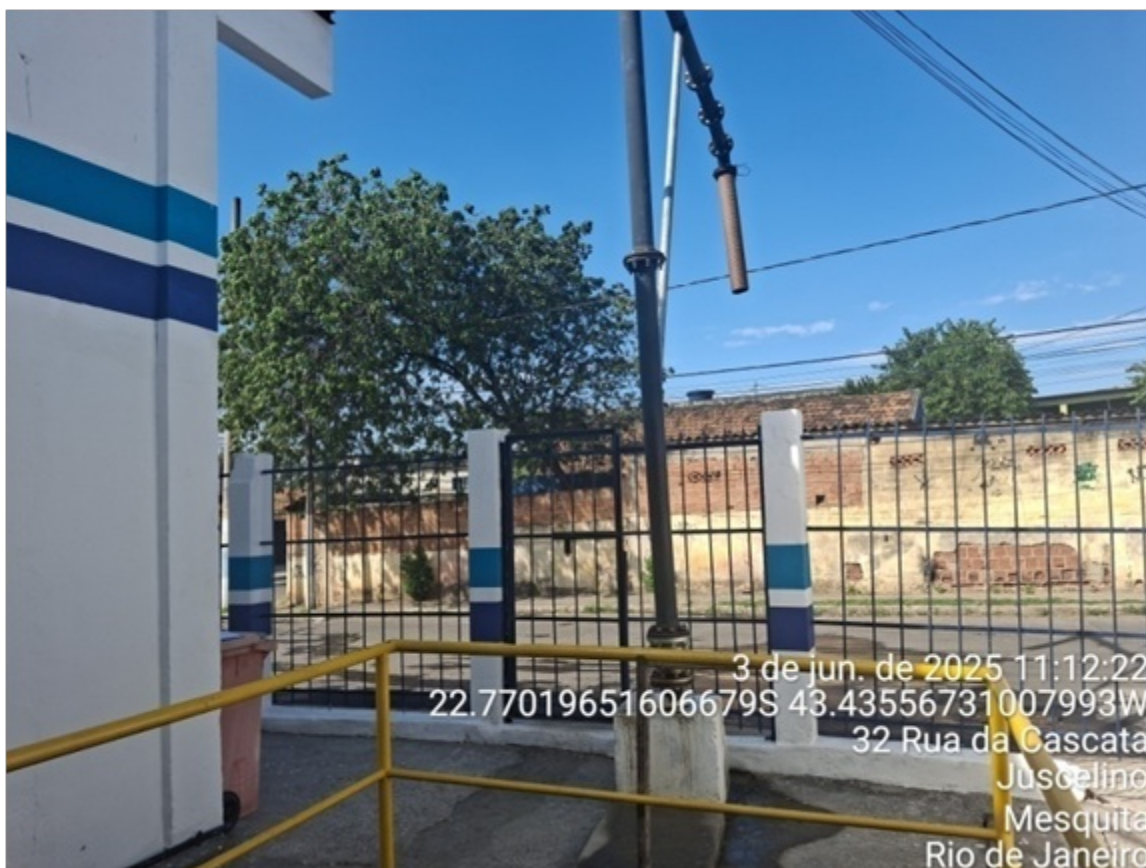
Foto 14 – Tomada caminhão pipa

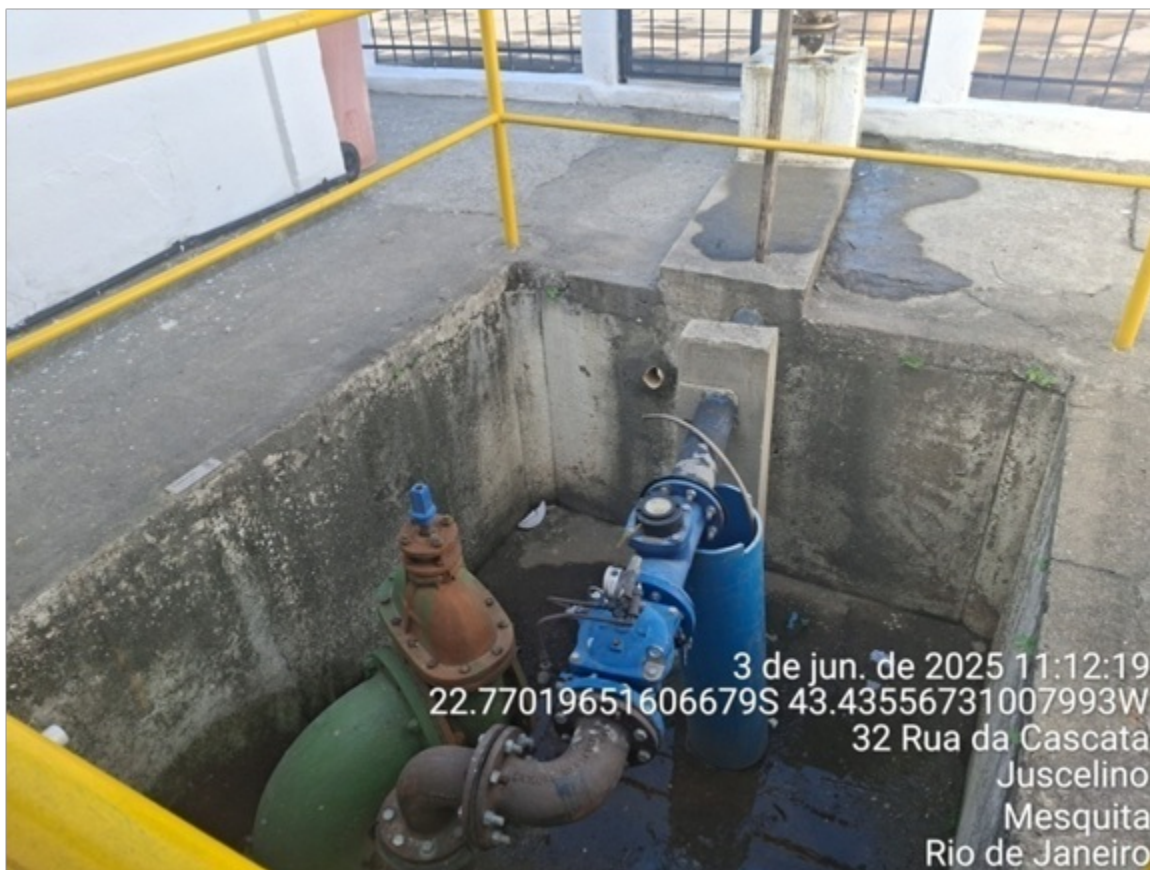
Foto 15 – Barrilete da tomada caminhão pipa

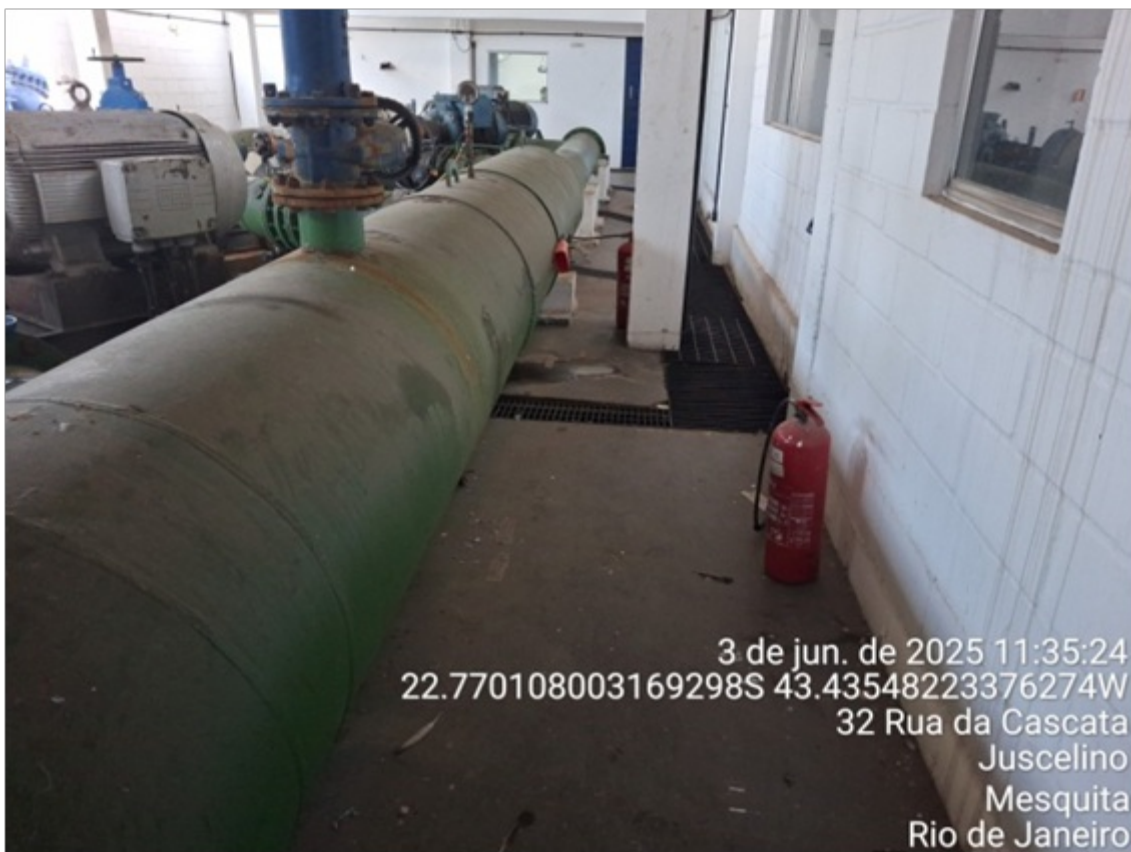
Foto 16 – Extintores no chão

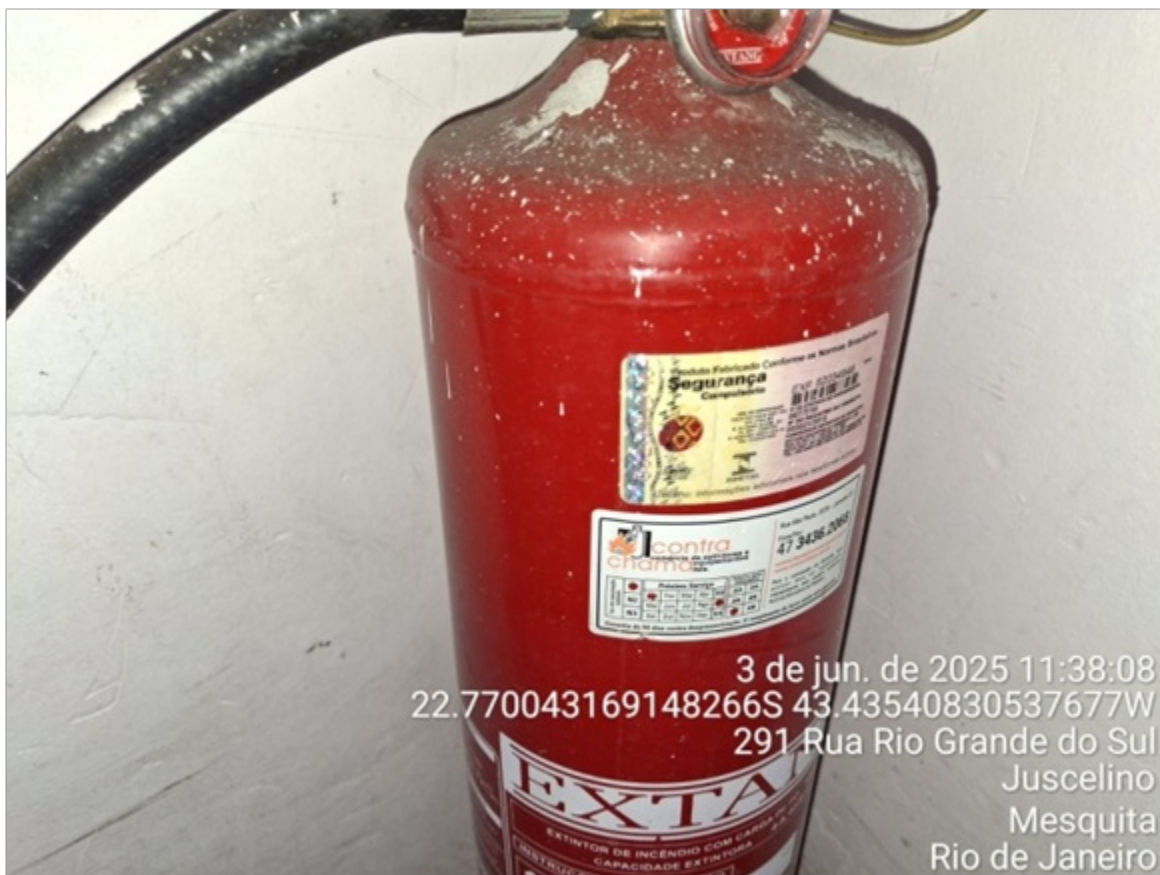
Foto 17 – Um dos extintores vencidos
