Agência Reguladora de Energia e Saneamento Básico do Estado do Rio de Janeiro

## RELATÓRIO DE FISCALIZAÇÃO - RF/AGENERSA/CASAN Nº 125/2025

| <b>UNIDADE/OBRA FISCALIZADA</b> | Reservatório Outeiro | | |
| <b>OBJETIVO DA FISCALIZAÇÃO</b> | Verificar as condições de operação e manutenção da unidade | | |

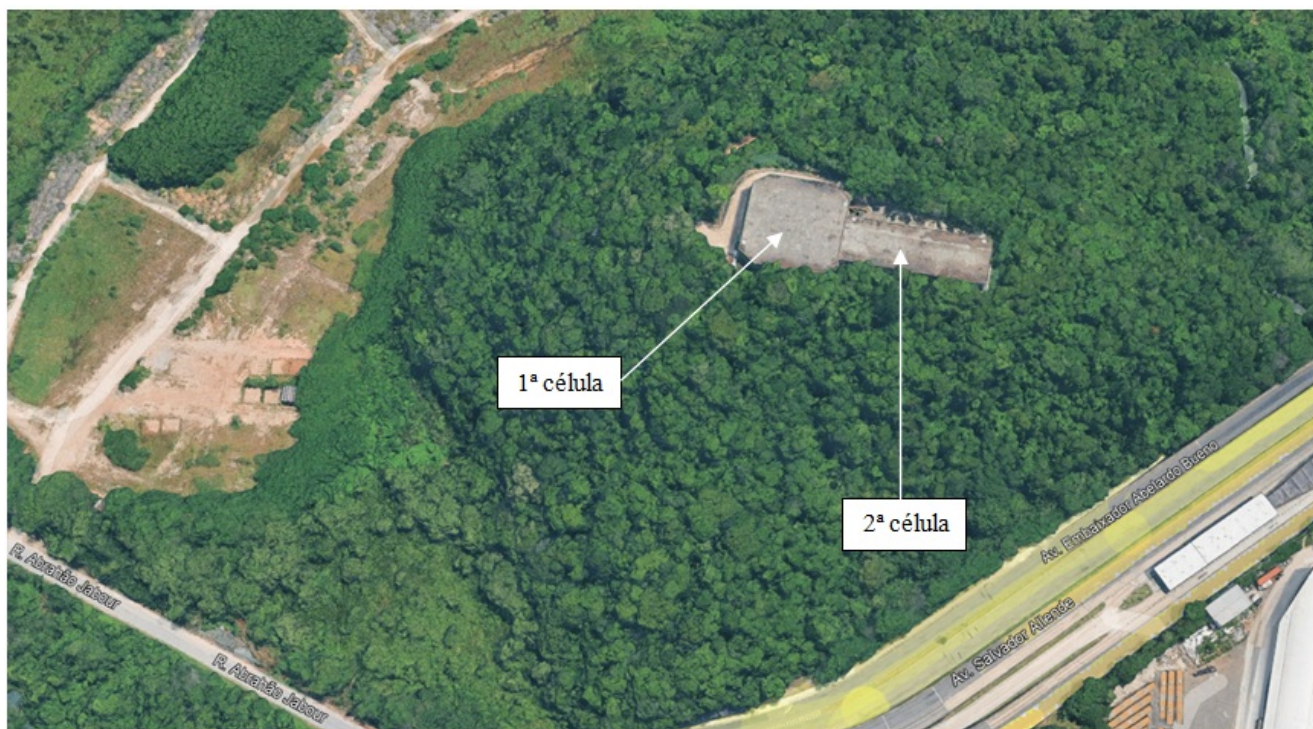
- O reservatório é constituído de duas células, sendo uma octagonal e a outra retangular (foto 1);

Foto 1 – Reservatório Outeiro (Fonte Google Earth Pro)

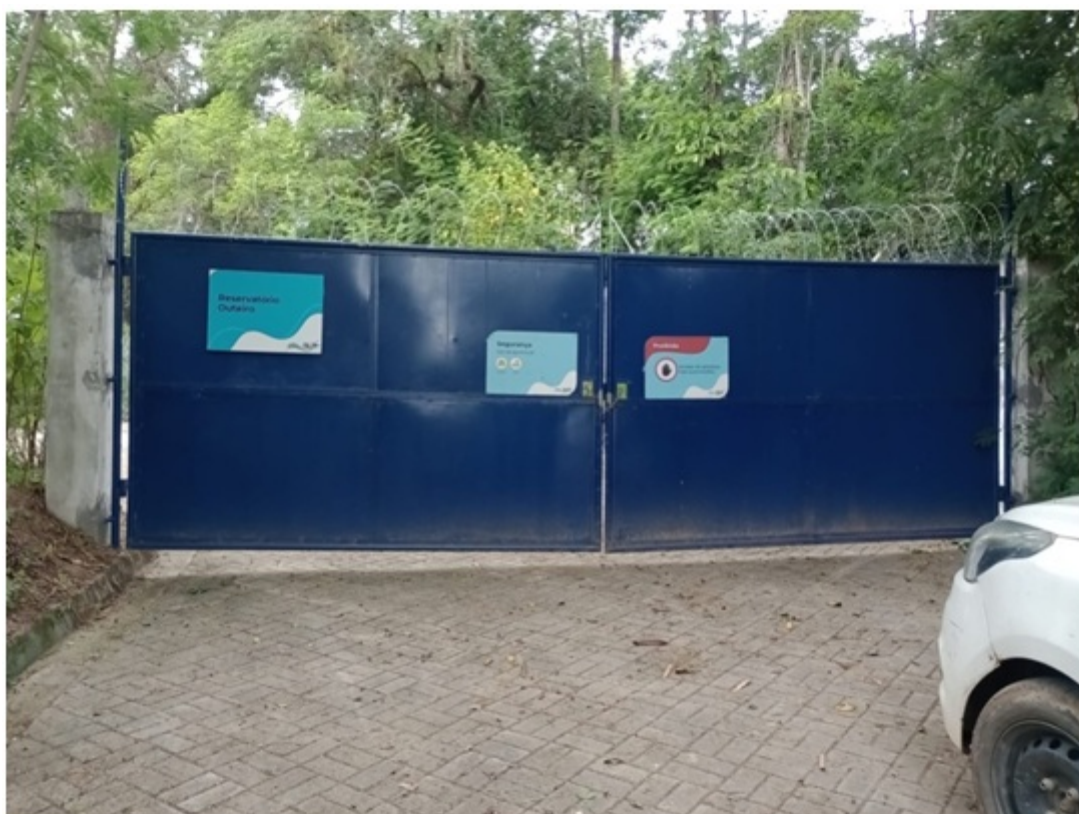
- o reservatório está identificado, protegido por tela de arame e moirões de concreto e com restrição de acesso (fotos 2 e 3);

Foto 2 – Entrada do reservatório

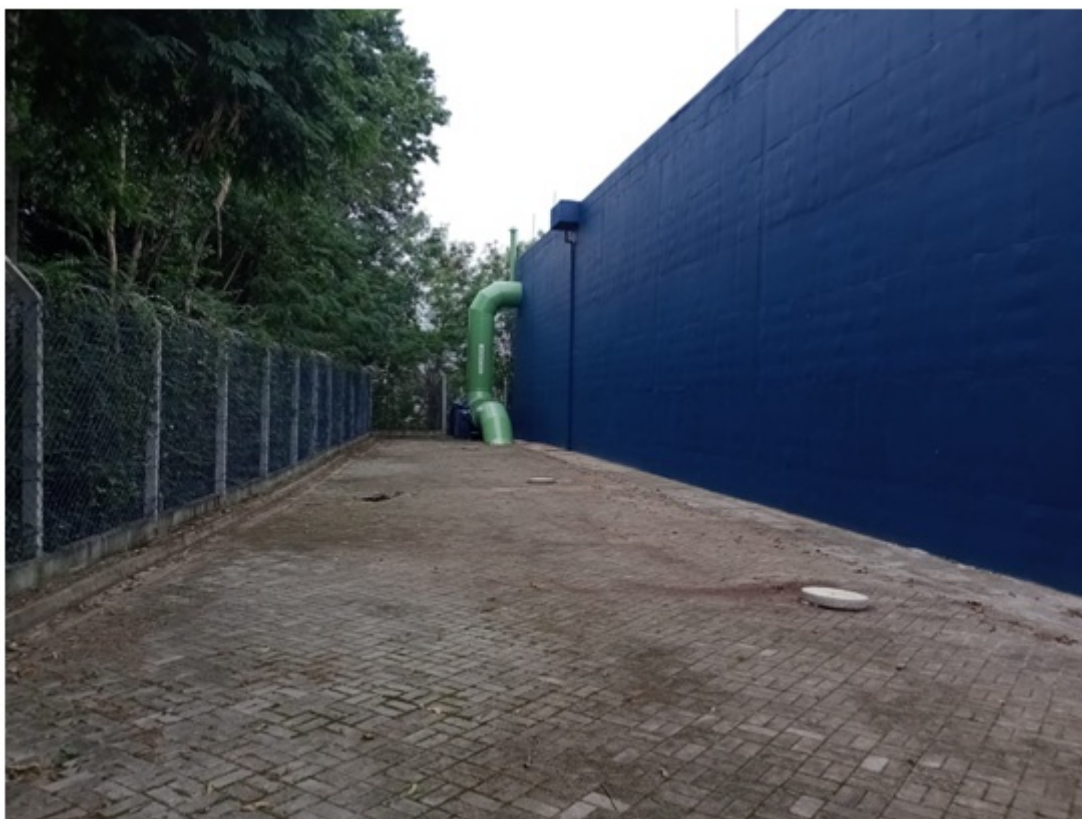
Foto 3 – Cerca de tela de arame e moirões de concreto

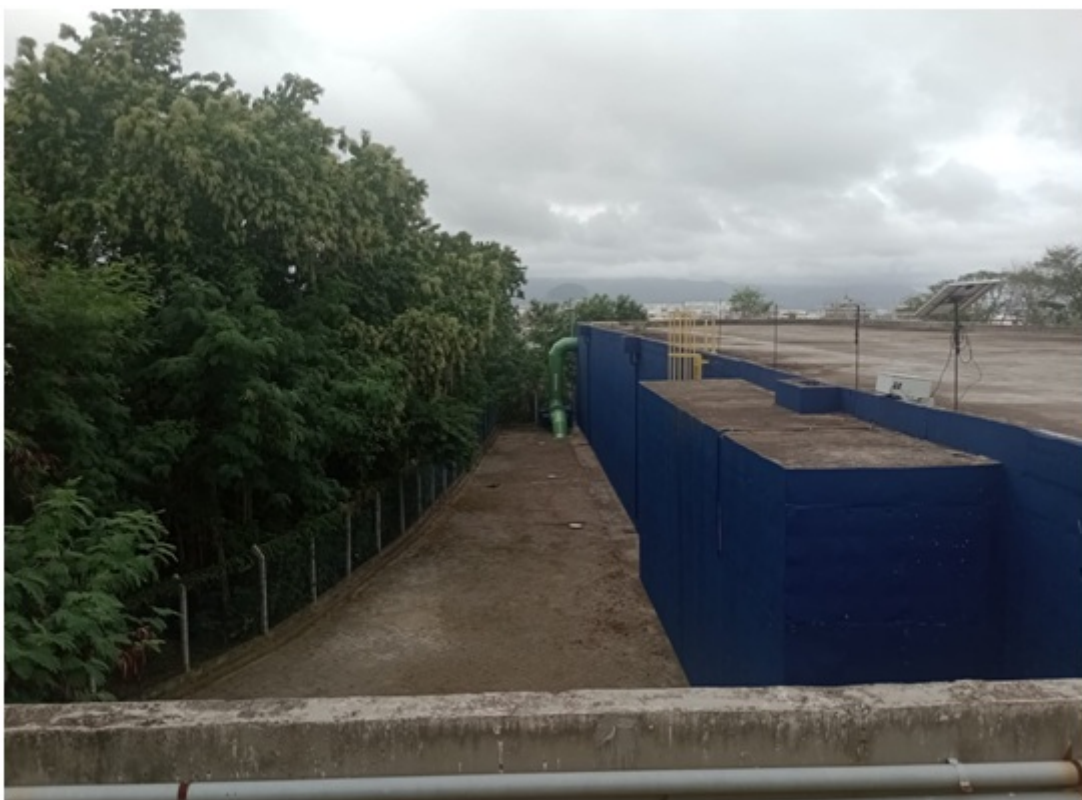
- o reservatório é do tipo semienterrado, muito bem conservado, sem rachaduras, estanque, sem dutos de ventilação em suas laterais e com pintura recente (fotos 4 e 5);

Foto 4 – Vista de uma das laterais da 2ª célula do reservatório

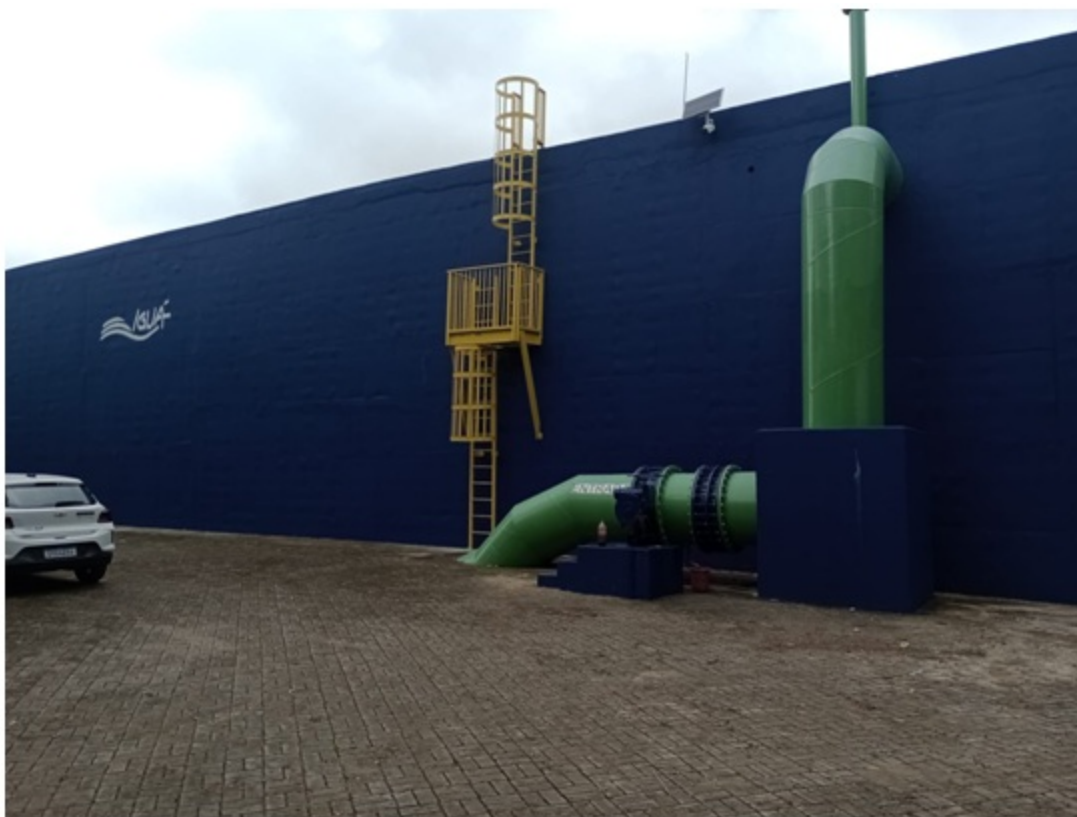
Foto 5 – Vista frontal da 1ª célula do reservatório

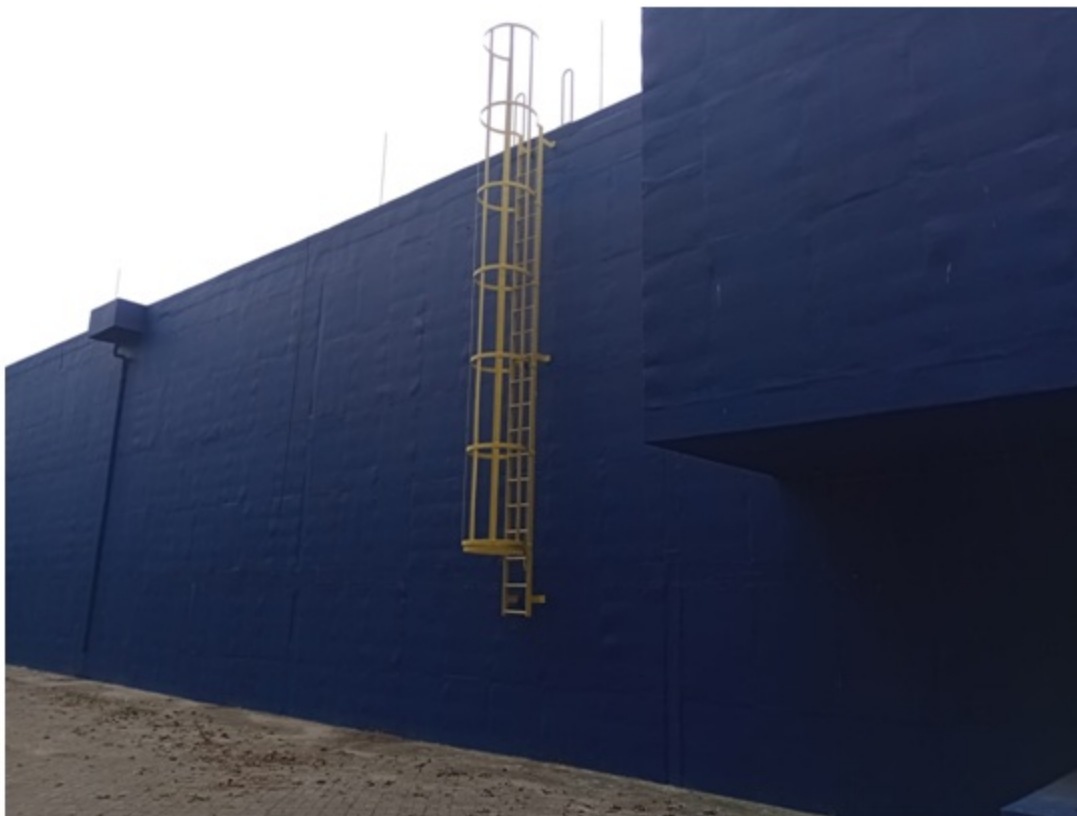
- as duas células são providas de escada fixa para a parte superior, com proteção e degraus com antiderapante (fotos 6 e 7);

Foto 6 – Escada externa para a laje da 2ª célula

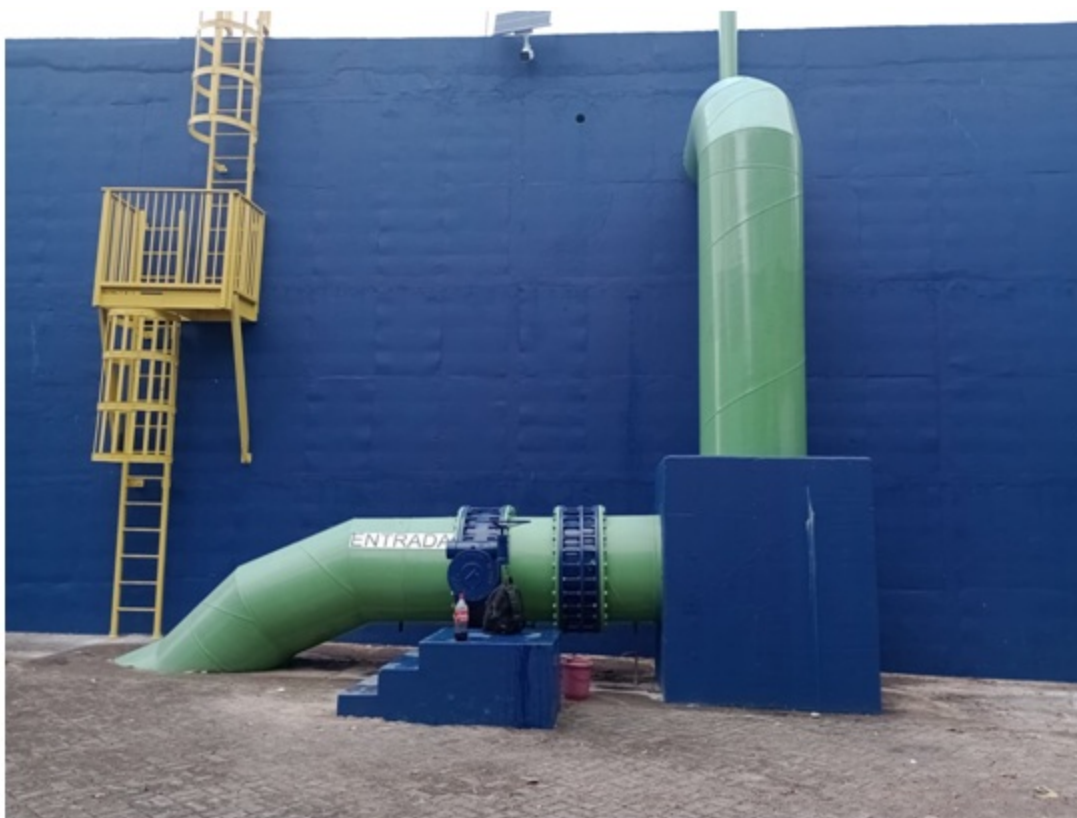
Foto 7 – Escada externa para a laje da 1ª célula

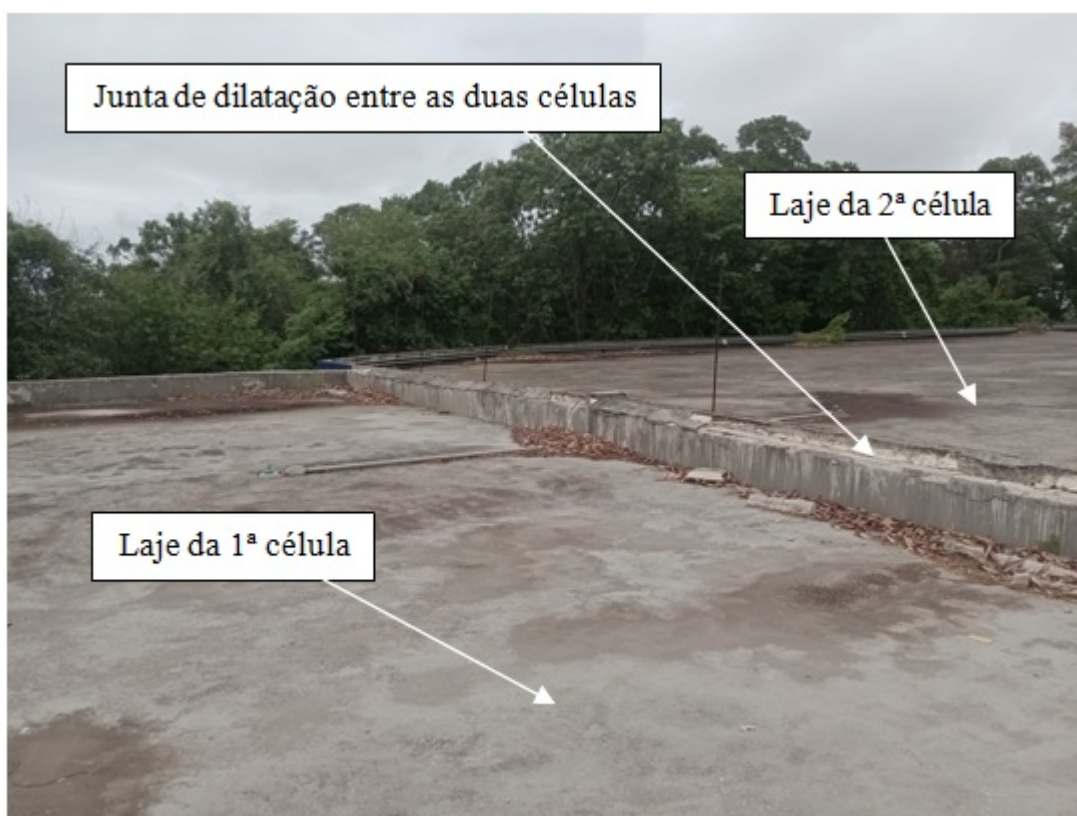
- a laje superior, tanto da 1ª célula como da 2ª célula, está em bom estado (fotos 8, 9 e 10);
- na laje superior não tem dutos de ventilação (fotos 8, 9 e 10);

Foto 8 – Lajes das duas células

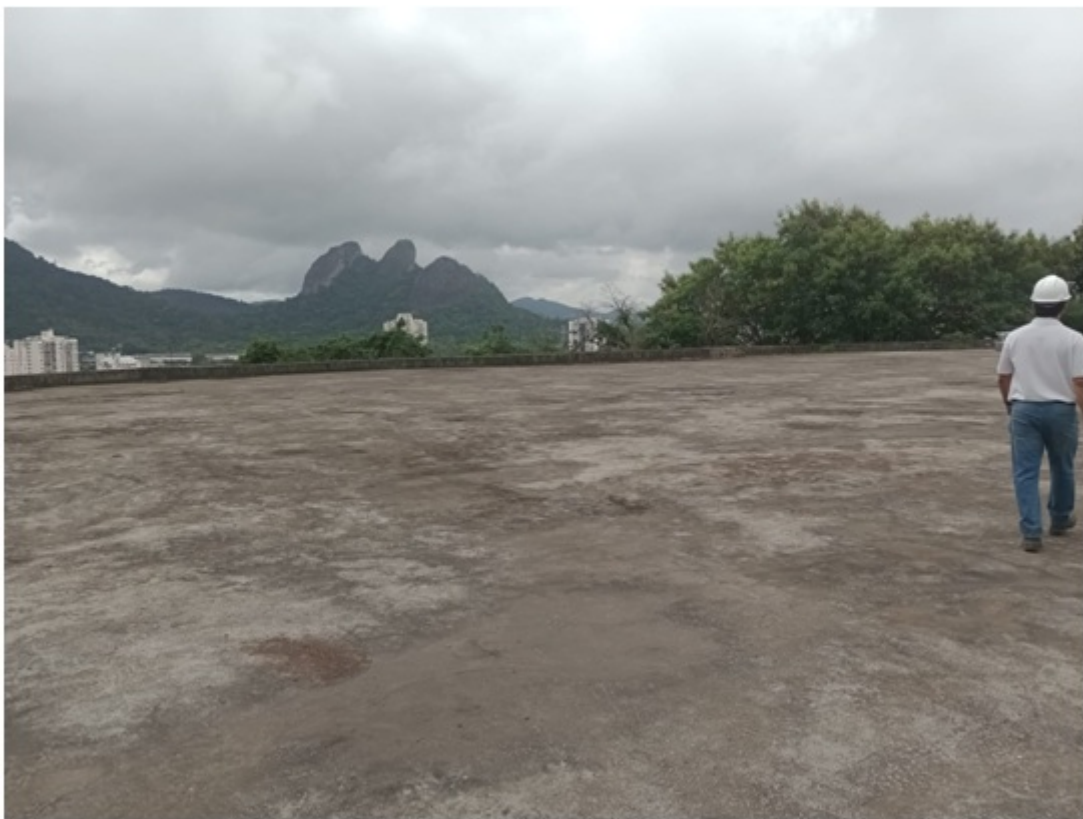
Foto 9 – Laje da 1ª célula

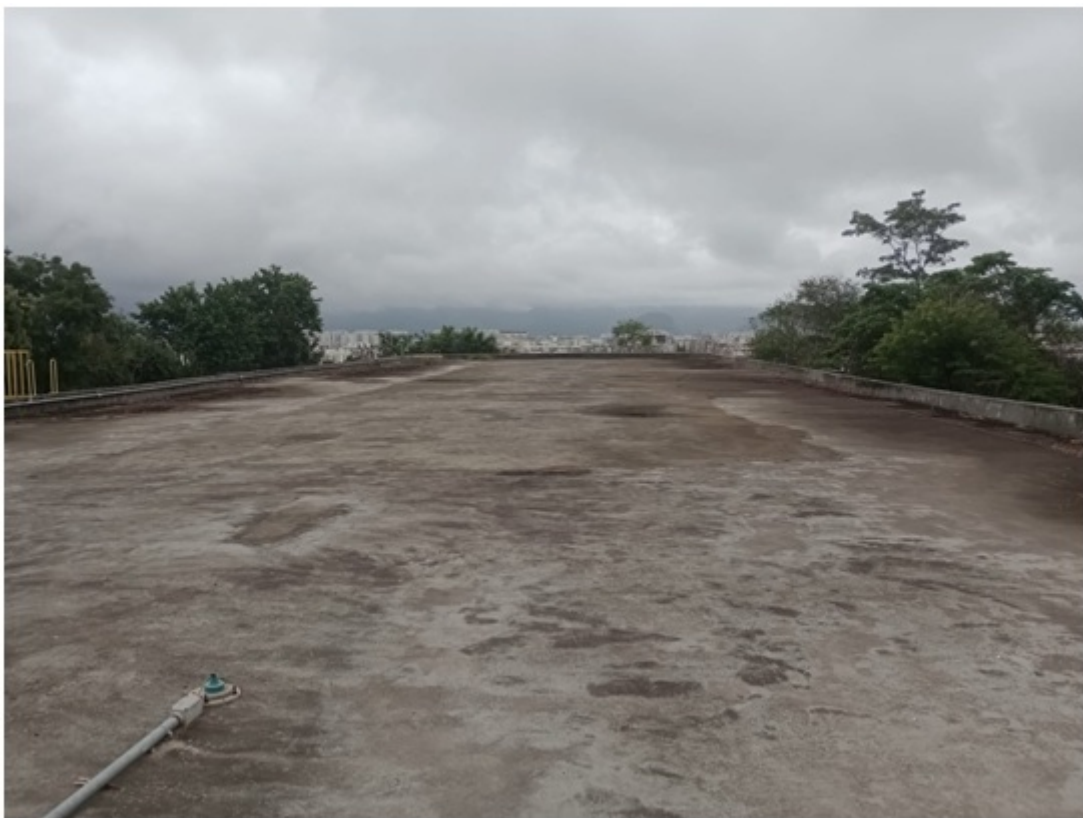
Foto 10 – Laje da 2ª célula

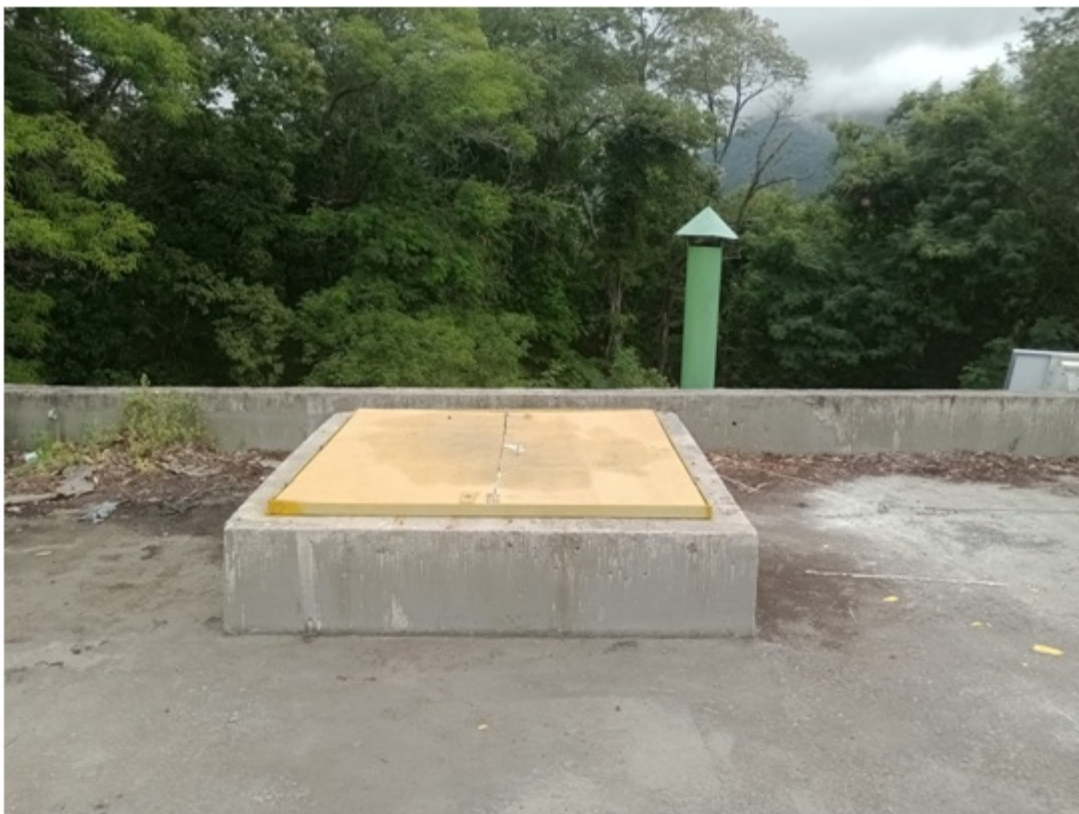
· para cada célula existem duas visitas (foto 11 e 12);

Foto 11 – Uma das visitas da 1ª célula

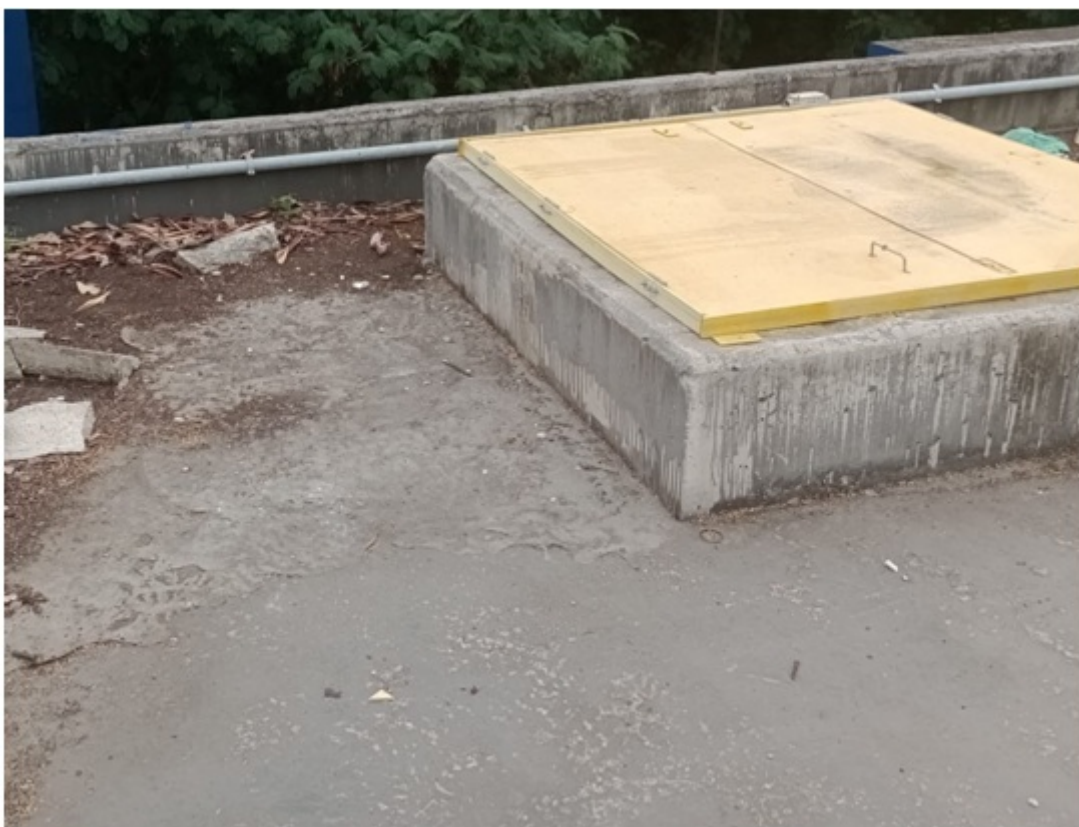
Foto 12 – Uma das visitas da 2ª célula

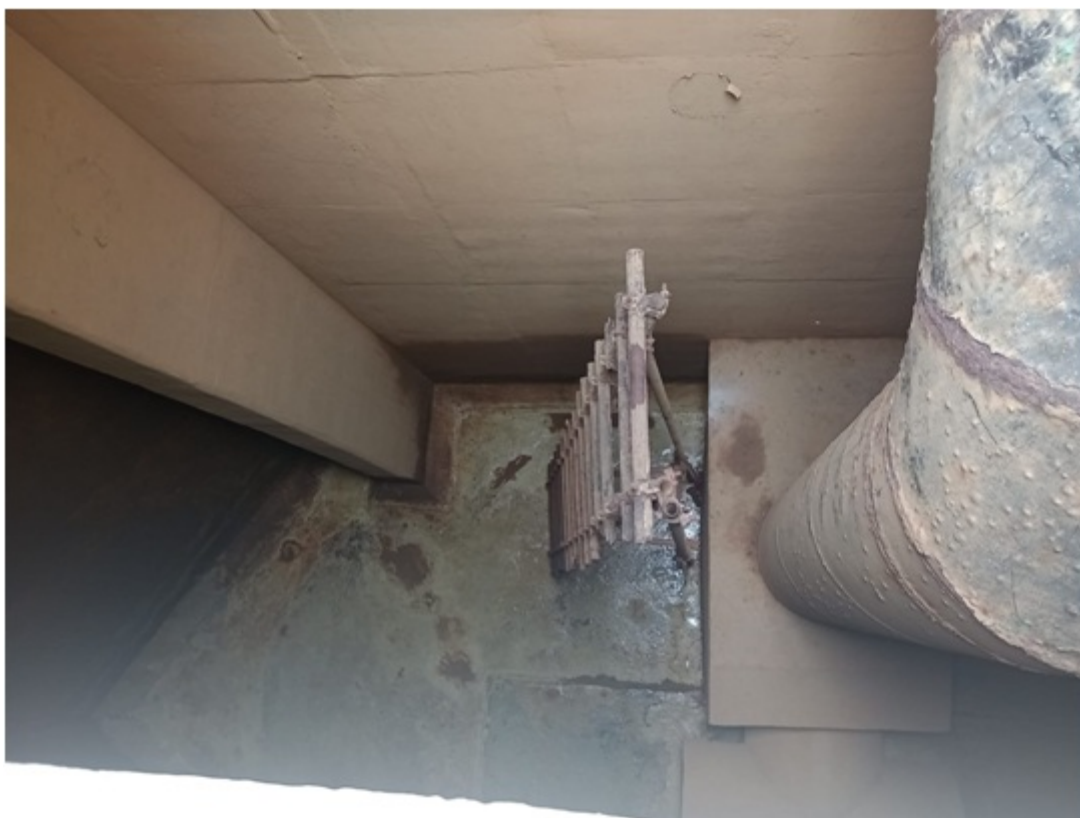
- o reservatório não é provido de para-raios;
- o reservatório está em operação, mas como houve a parada da ETA Guandu, ainda estava recuperando a reserva (fotos 13 e 14);

Foto 13 – Fundo da 1ª célula, ainda sem água

- instalar para-raio, pois é recomendado que um reservatório de água potável tenha um sistema de proteção contra descargas atmosféricas;
- instalar sinalização noturna.

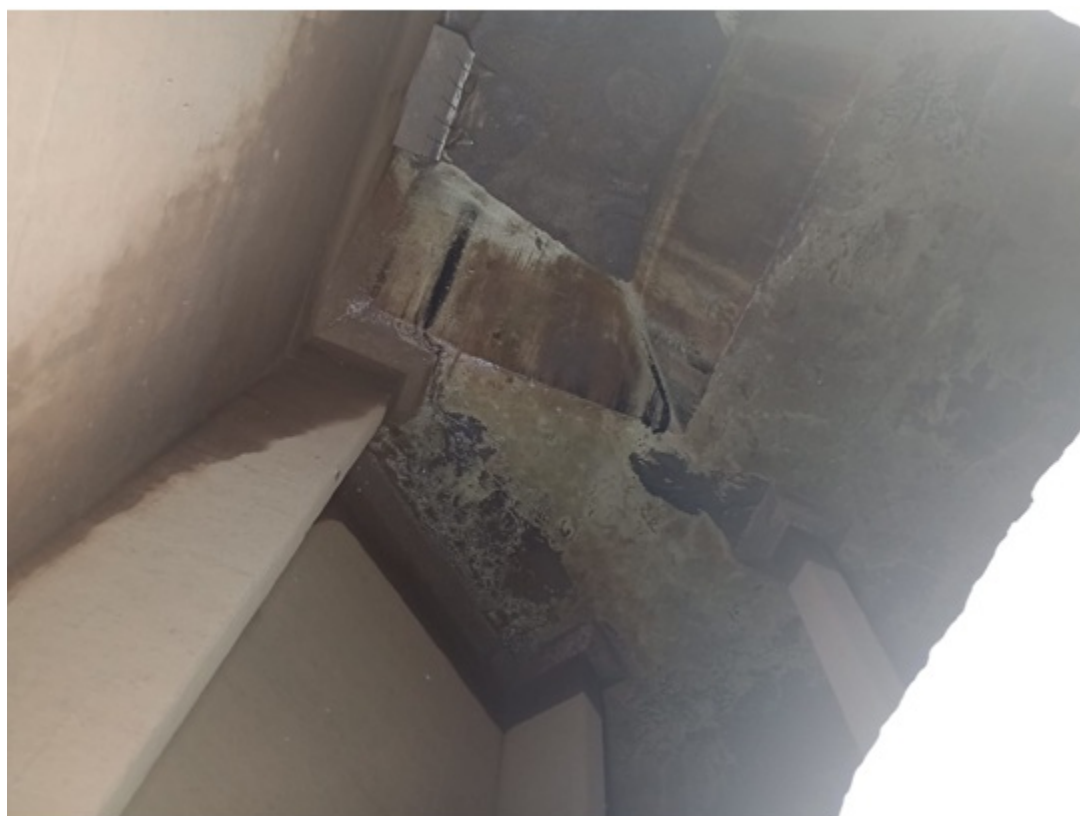
Foto 14 – Fundo da 2ª célula, com pouquíssima água

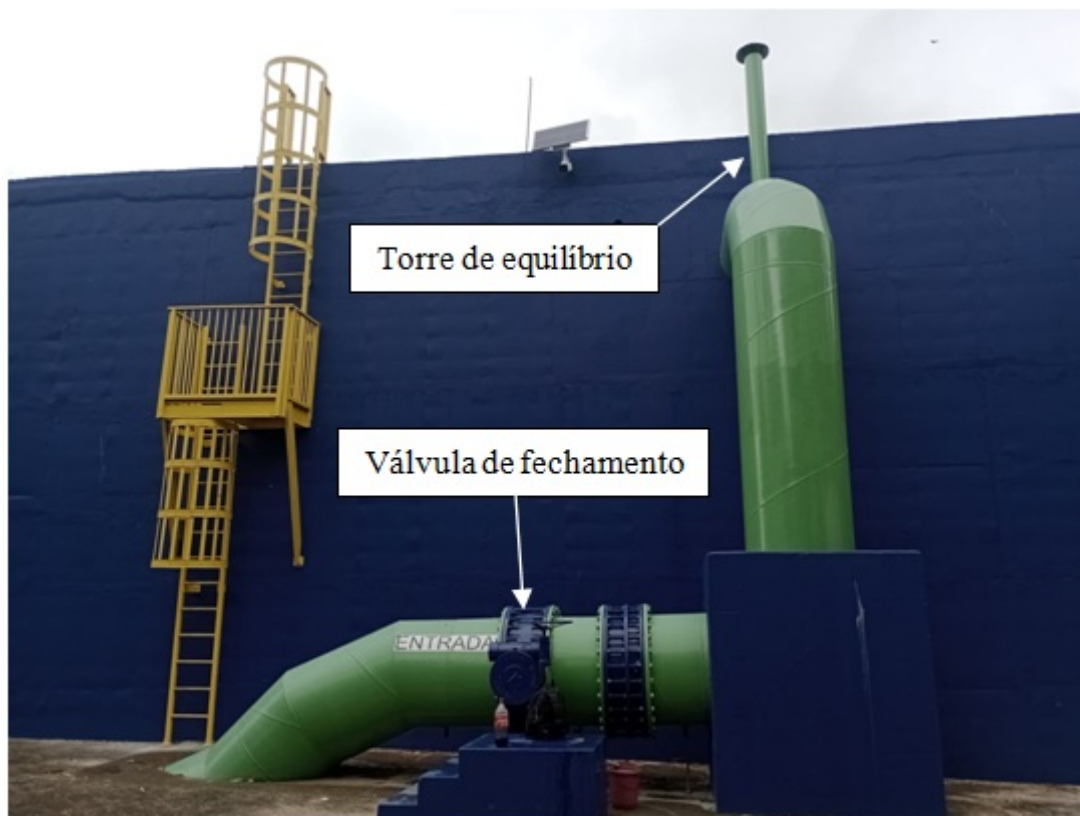
- as tubulações de entrada tem DN 1200 mm, providas de válvula de fechamento e torre de equilíbrio (fotos 15 e 16);

Foto 15 – Tubulação de entrada da 1ª célula

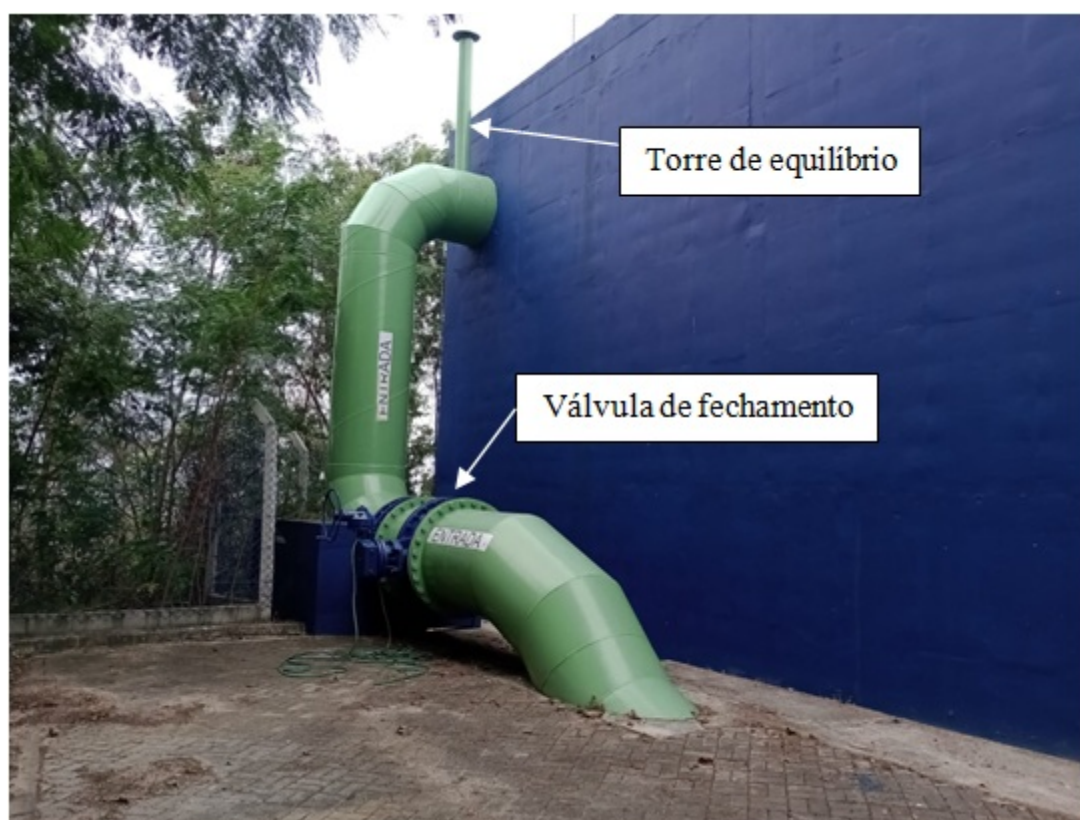
Foto 16 – Tubulação de entrada da 2ª célula

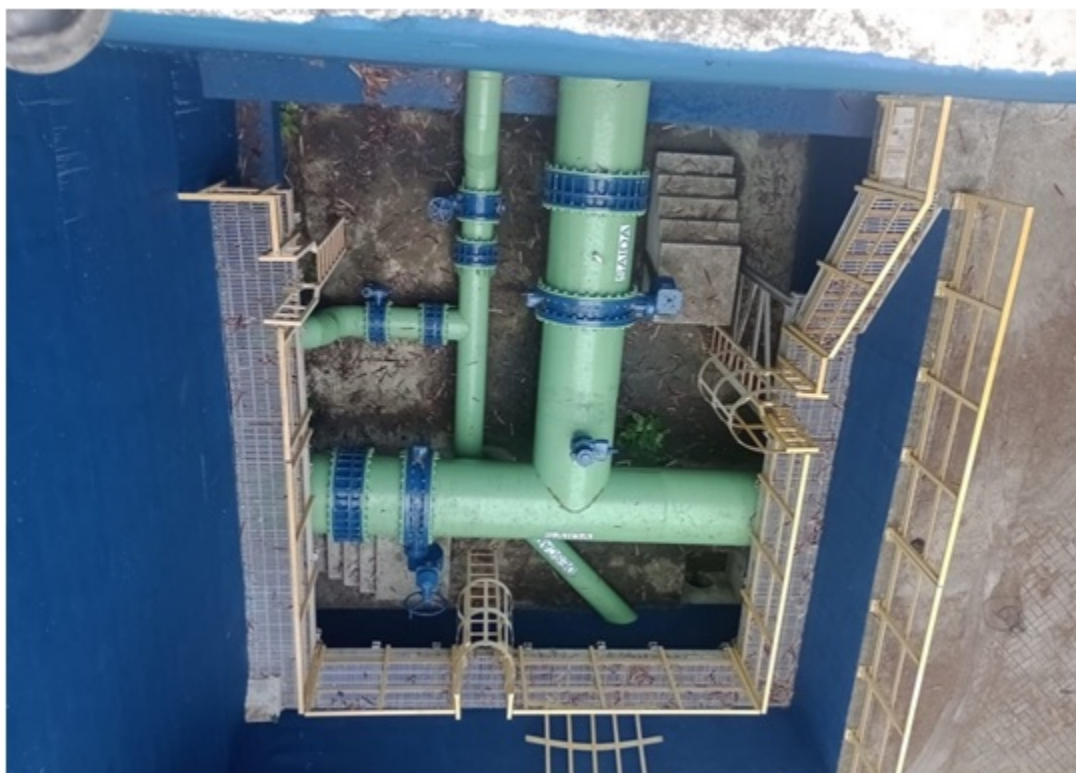
- de cada célula sai uma tubulação de distribuição (saída) (DN 1000 mm), juntando-se mais adiante em uma única tubulação de distribuição do reservatório (DN 1000 mm) (fotos 17 e 18);
- de cada célula sai uma tubulação de limpeza (descarga) (DN 400 mm), juntando-se mais adiante em uma única tubulação de limpeza do reservatório (DN 400 mm) (foto 17 e 18);

- tanto na tubulação de distribuição quanto na de limpeza estão instaladas válvulas de fechamento (fotos 17 e 18);

Foto 17 – Tubulações de distribuição (saída) e limpeza (descarga)

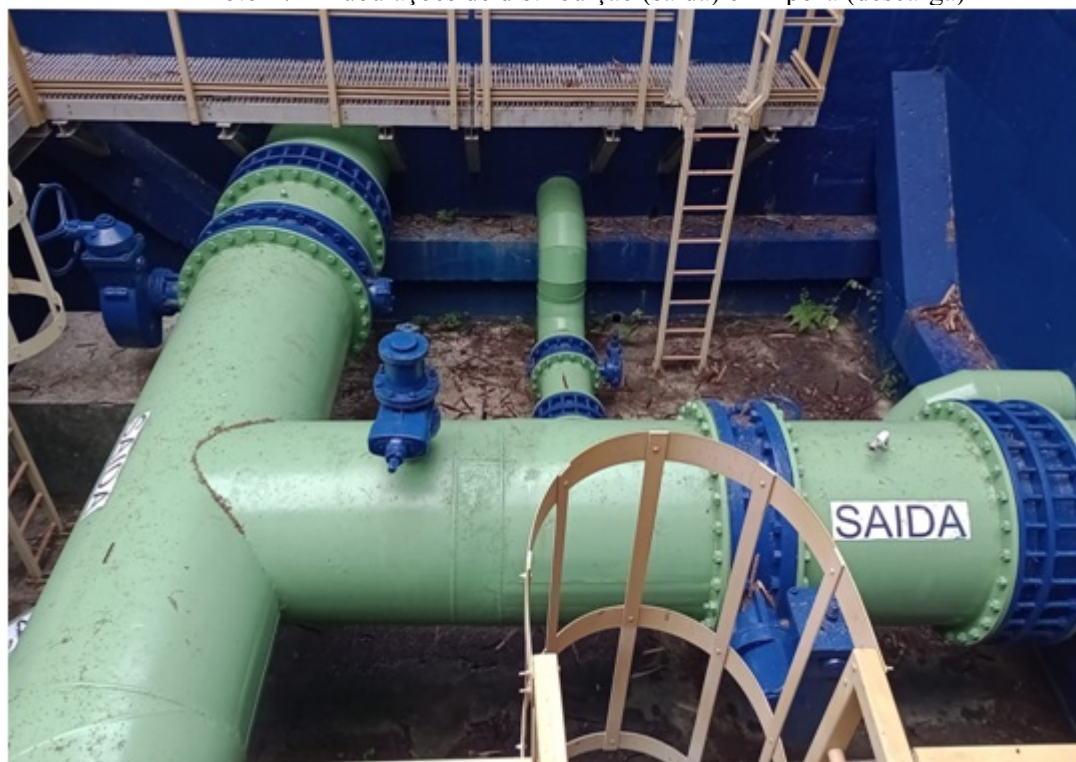
Foto 18 – Tubulações de distribuição (saída) e limpeza (descarga)

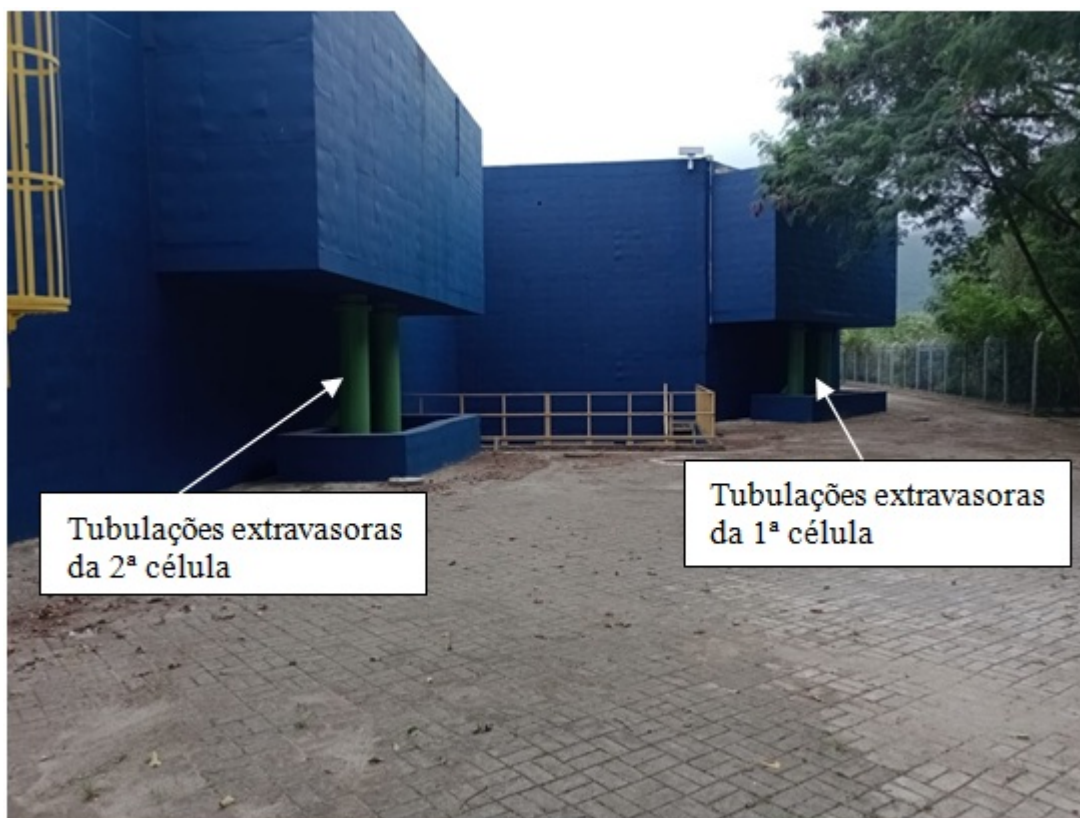
- de cada célula saem duas tubulações extravasoras (DN 500 mm cada) (foto 19, 20 e 21);

Tubulações extravasoras  
da 2ª célula

Tubulações extravasoras  
da 1ª célula

Foto 19 – Tubulações extravasoras

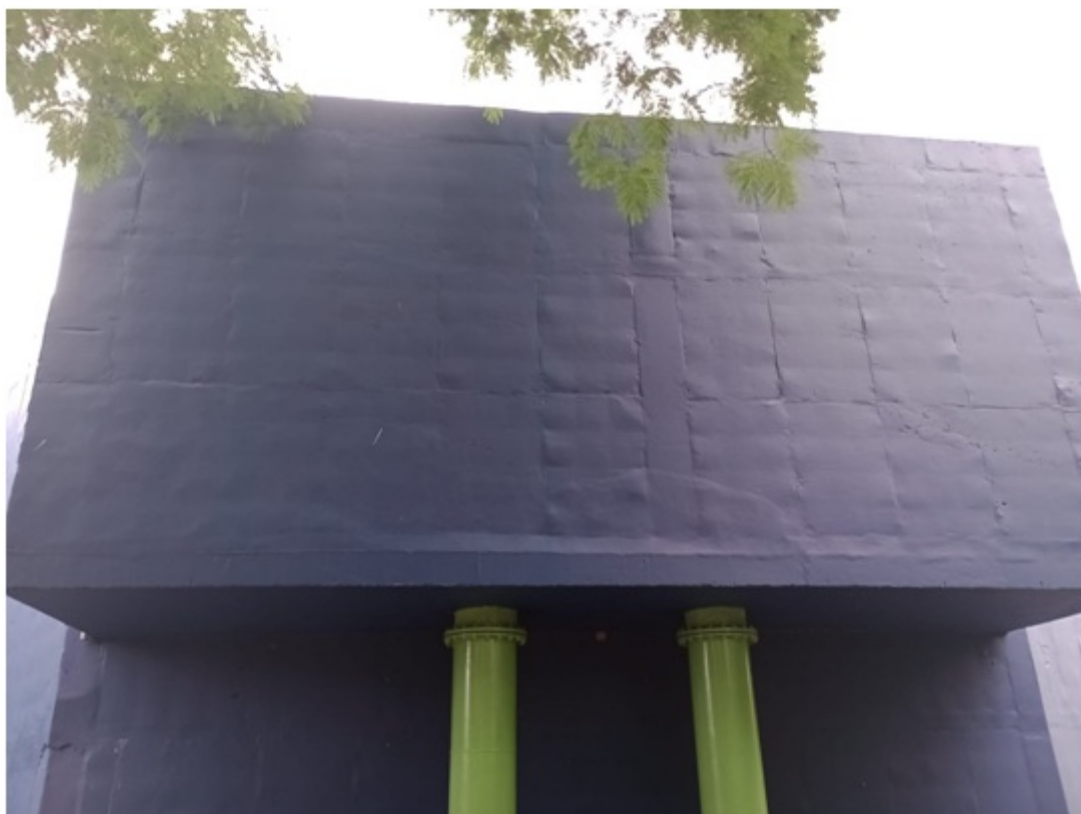
Foto 20 – Tubulações extravasoras da 1ª célula

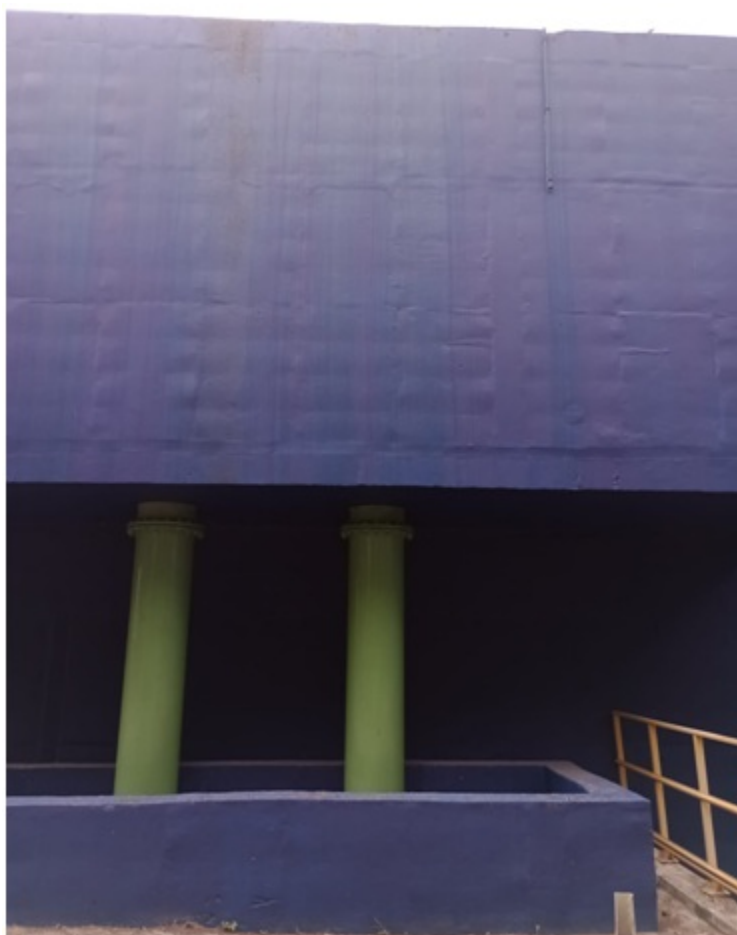
Foto 21 – Tubulações extravasoras da 2ª célula

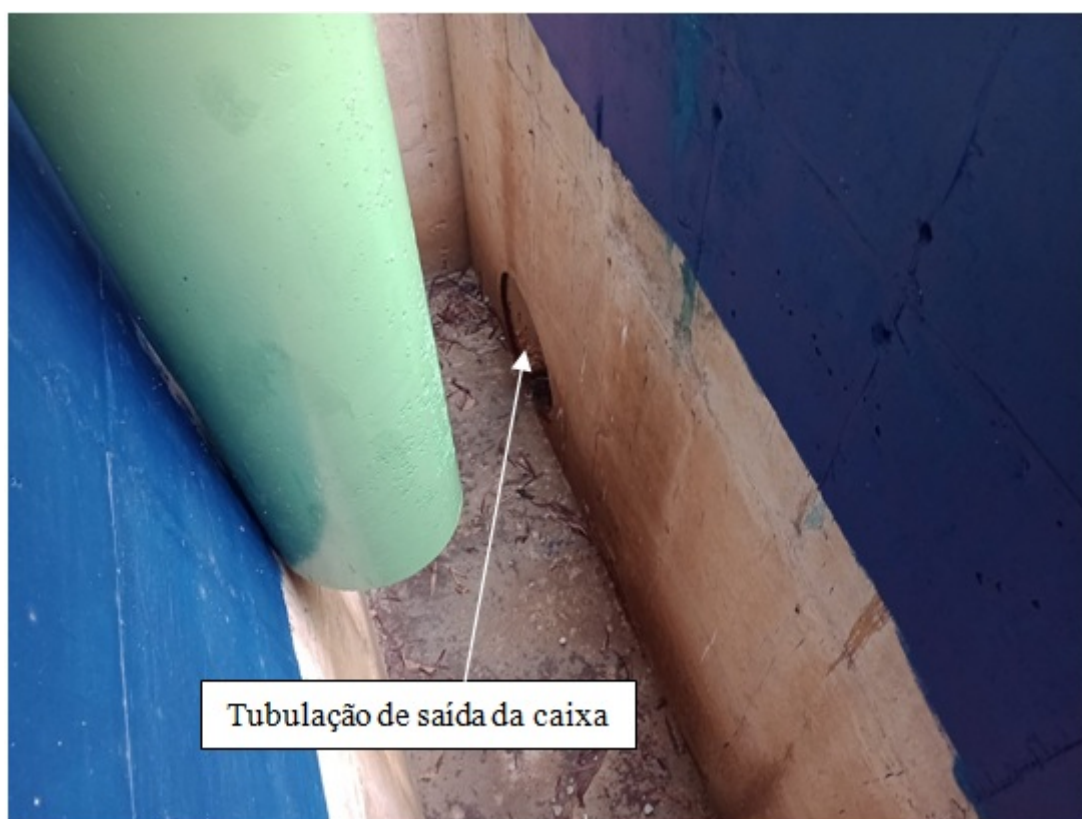
- as tubulações extravasoras são direcionadas para uma caixa, que é esgotada através de uma tubulação, para fora da unidade (fotos 22 e 23);

Foto 22 – Caixa da 1ª célula

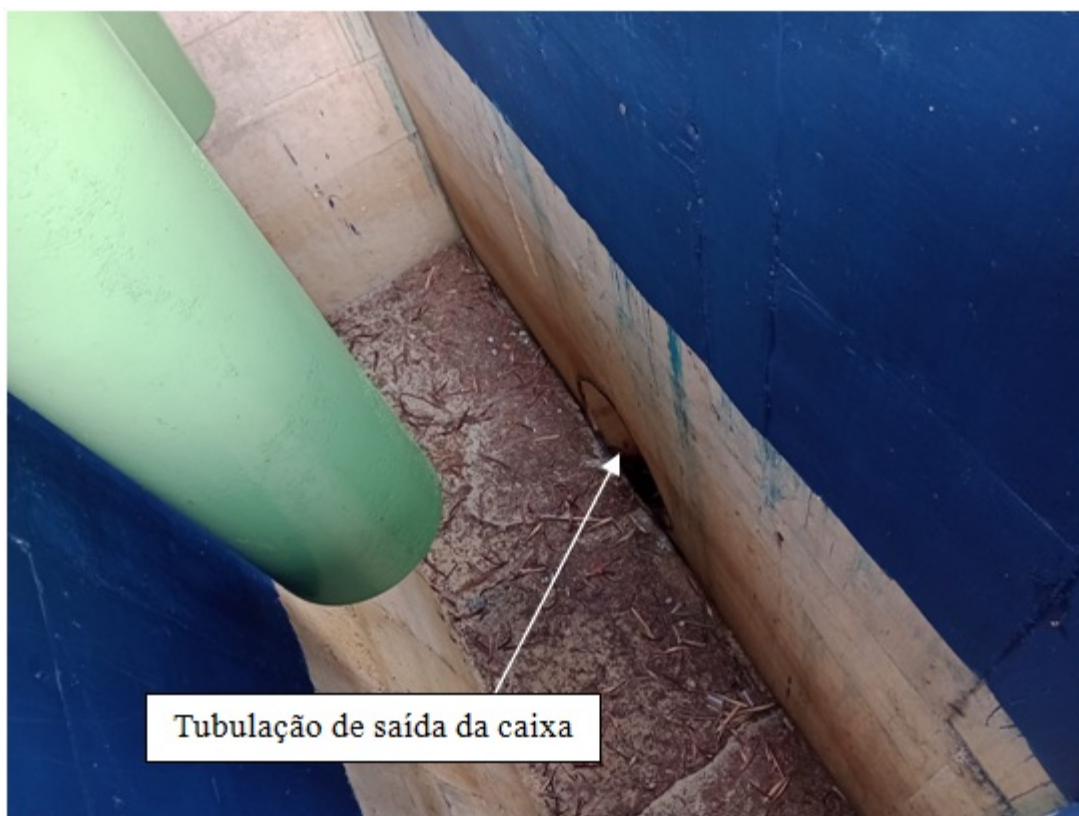
Foto 23 – Caixa da 2ª célula

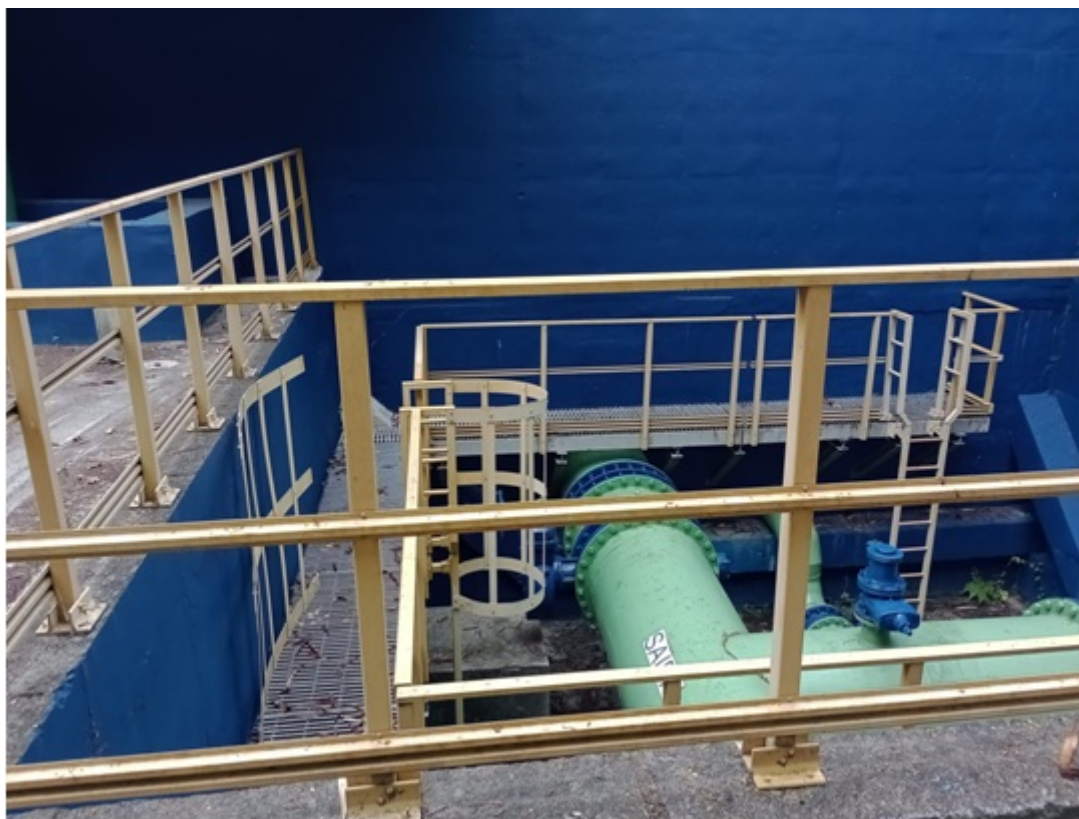
- estão instalados guarda corpo e escadas com proteção no fosso onde estão dispostas as tubulações de distribuição (saída) e limpeza (descarga) (foto 24);

Foto 24 – Guarda corpo e escadas
