## RELATÓRIO DE FISCALIZAÇÃO - RF/AGENERSA/CASAN Nº 129/2025

| ENDEREÇO DA UNIDADE/OBRA FISCALIZADA | Rua Góias, 976 – Quintino – Rio de Janeiro/RJ | | |
| OBJETIVO DA FISCALIZAÇÃO | Verificar possível ligação irregular | | |
| PERÍODO DE FISCALIZAÇÃO | 30/05/2025 | | |

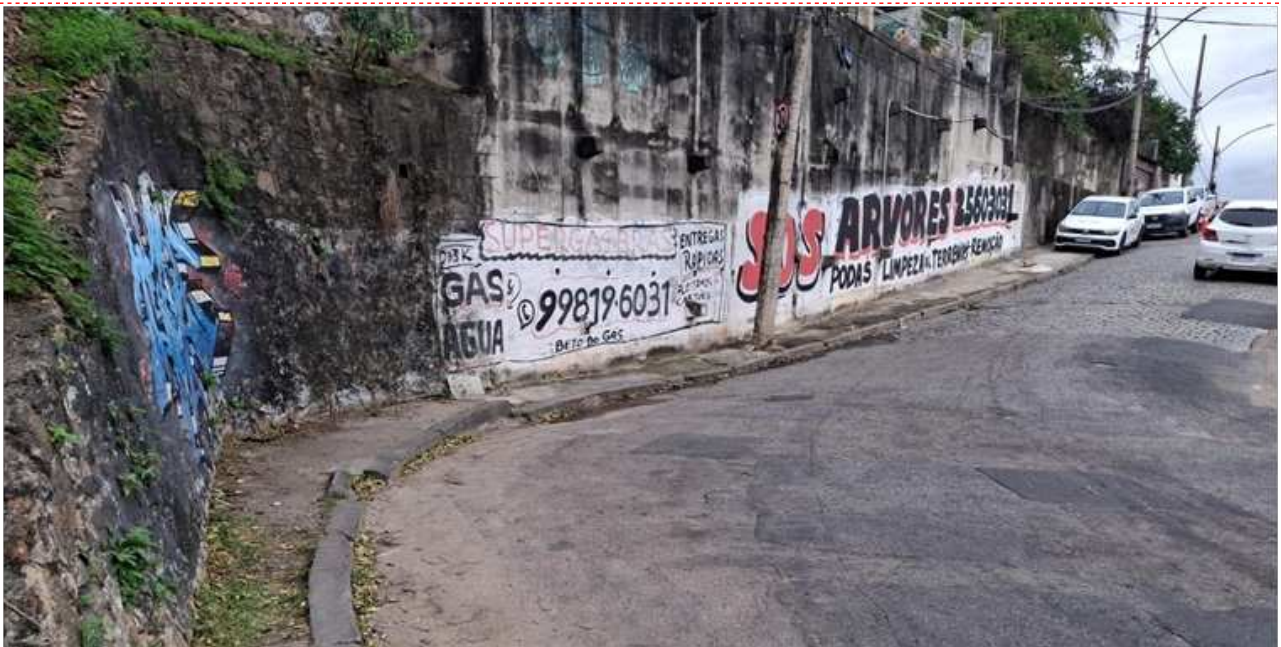
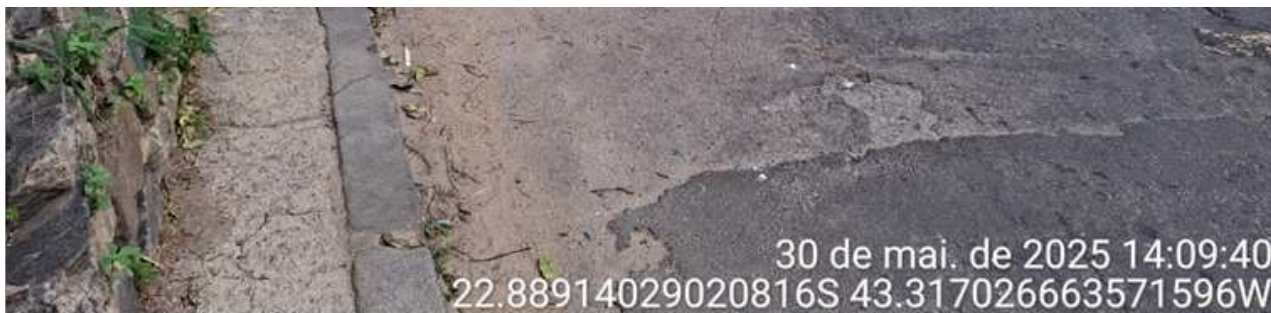
- Não havia qualquer vazamento com característica de esgoto durante a fiscalização (foto 1);
  - Havia uma canaleta/galeria de águas pluviais paralela a escada de acesso a Rua Guaramiranga (foto 2);

Foto 1 – Endereço citado no processo

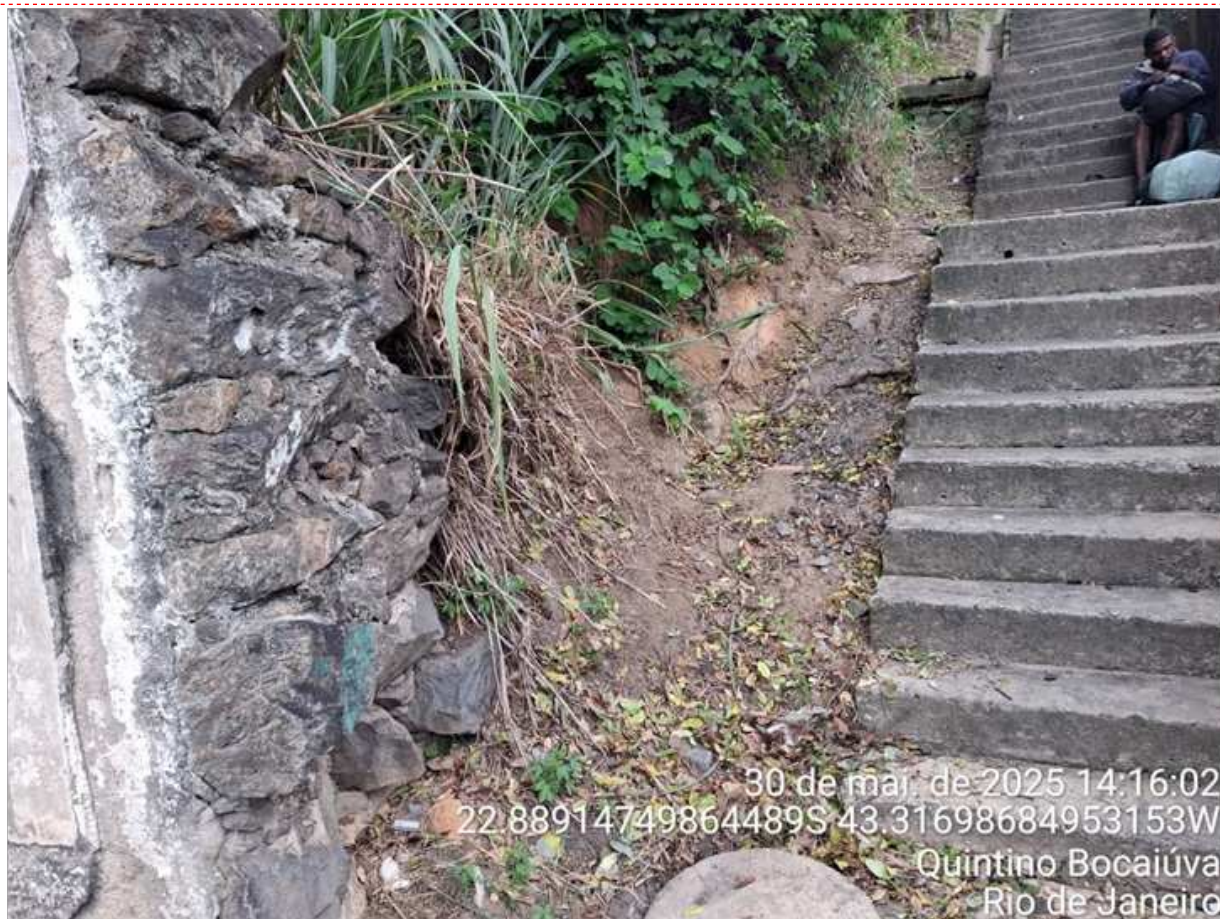
Foto 2 – Escada de acesso a rua Guaramiranga

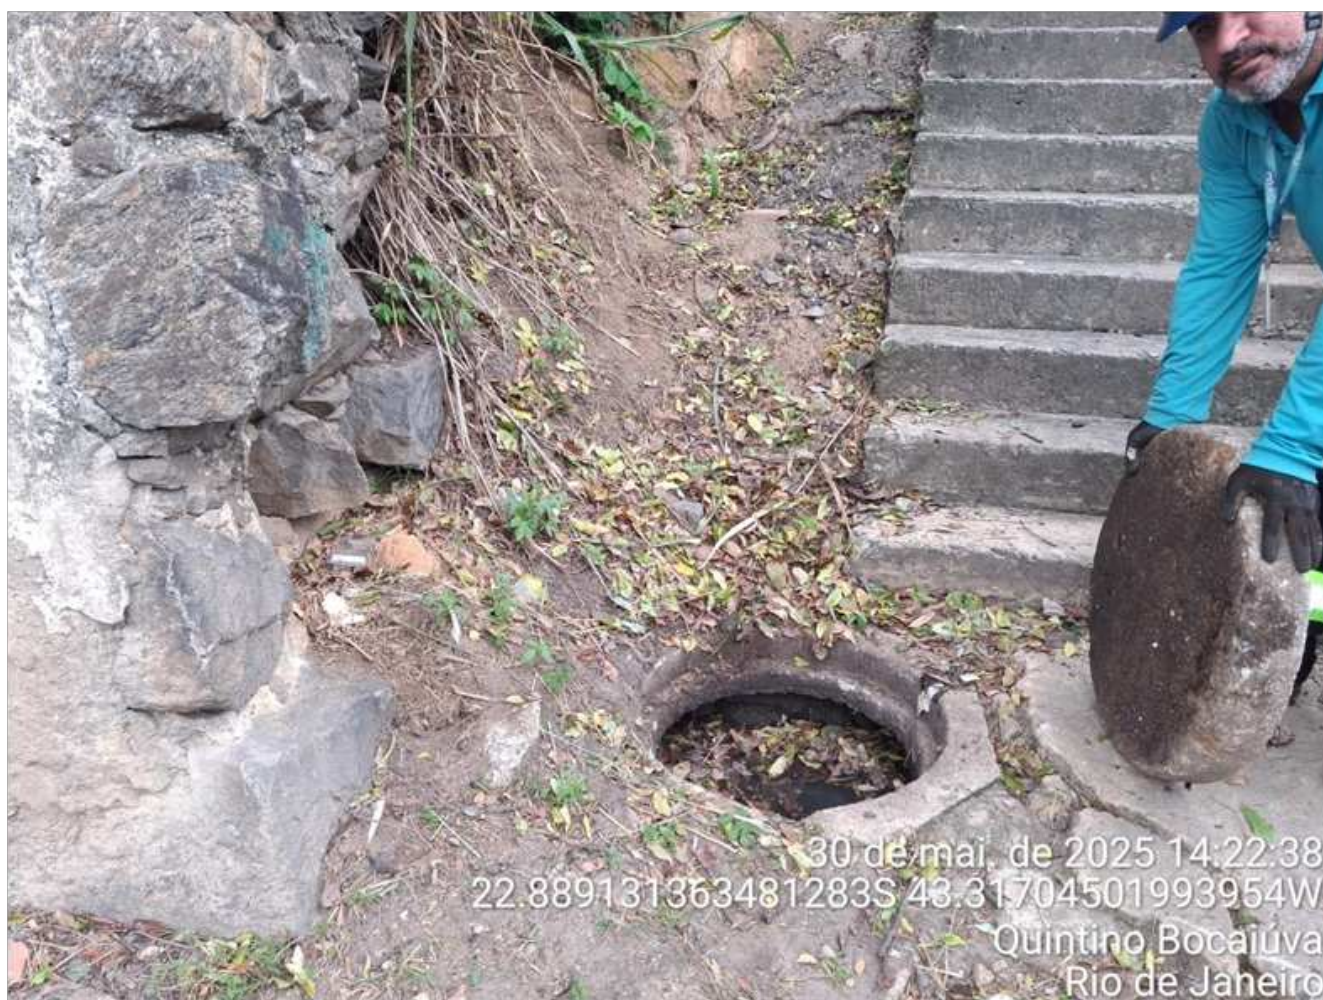
- O PV de água pluvial localizado na parte inferior da escada recebe contribuição de esgoto e estava com acúmulo de material orgânico (foto 3);
  - O PV de água pluvial estava com acúmulo de material, assoreado (fotos 4 e 5);

Foto 3 – PV de águas pluviais

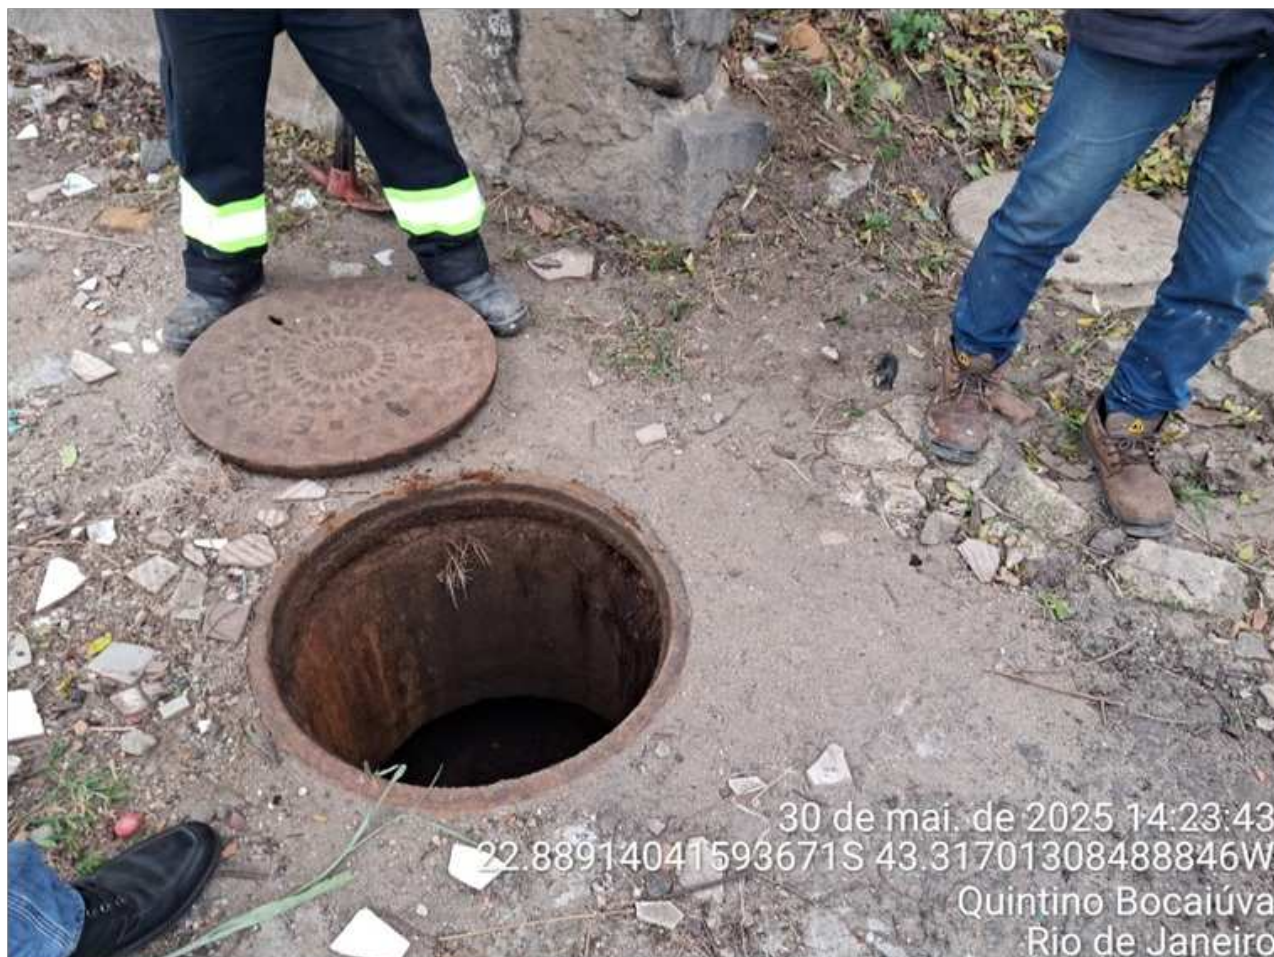
Foto 4 – PV de águas pluviais

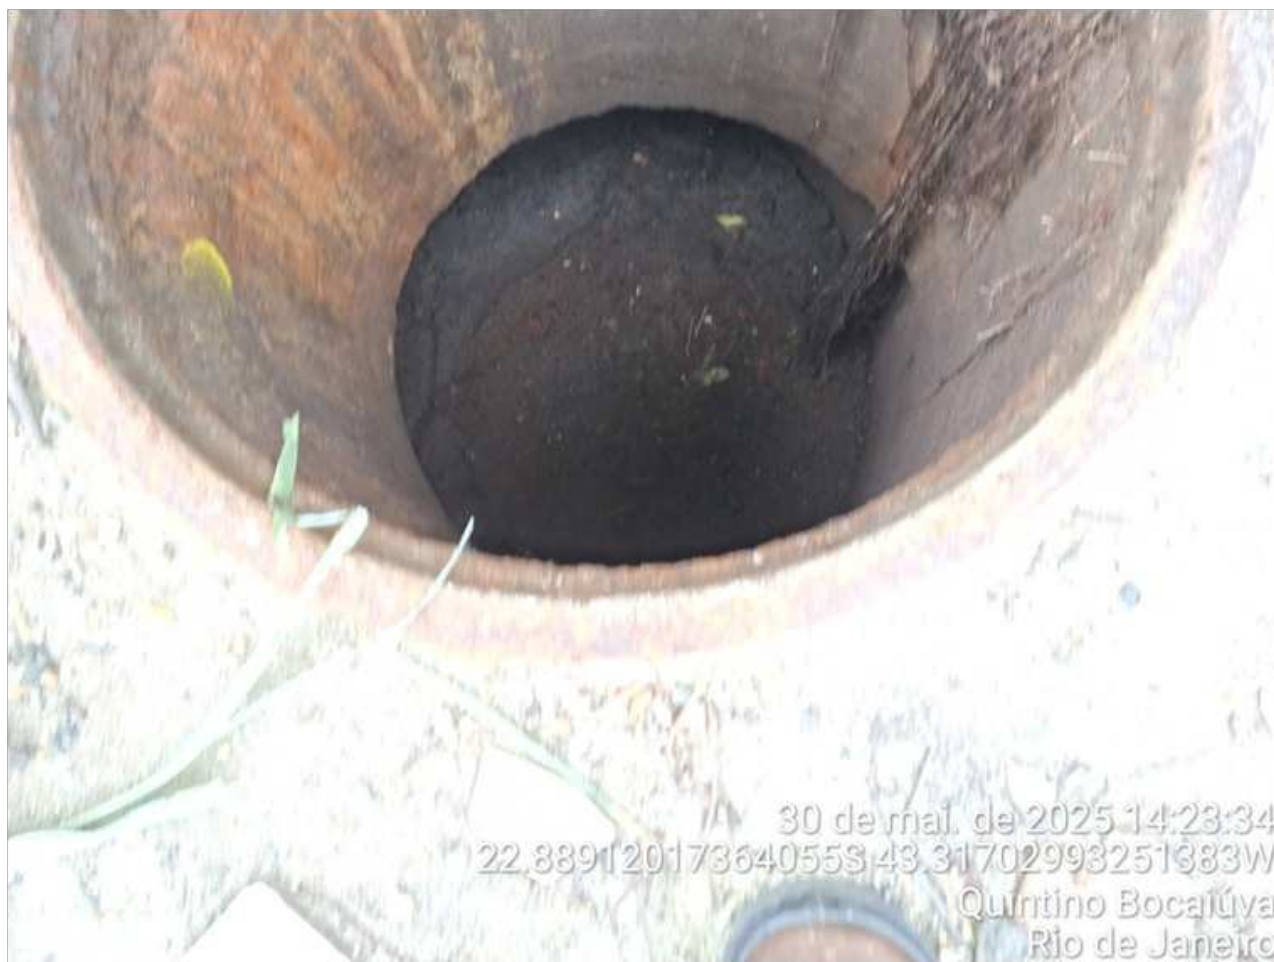
Foto 5 – PV de águas pluviais assoreado

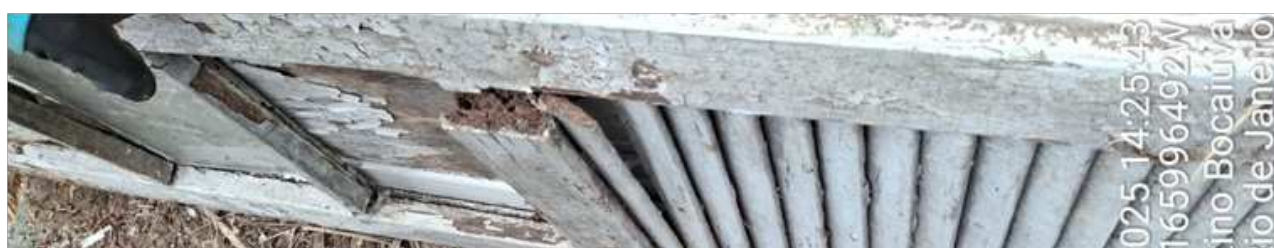
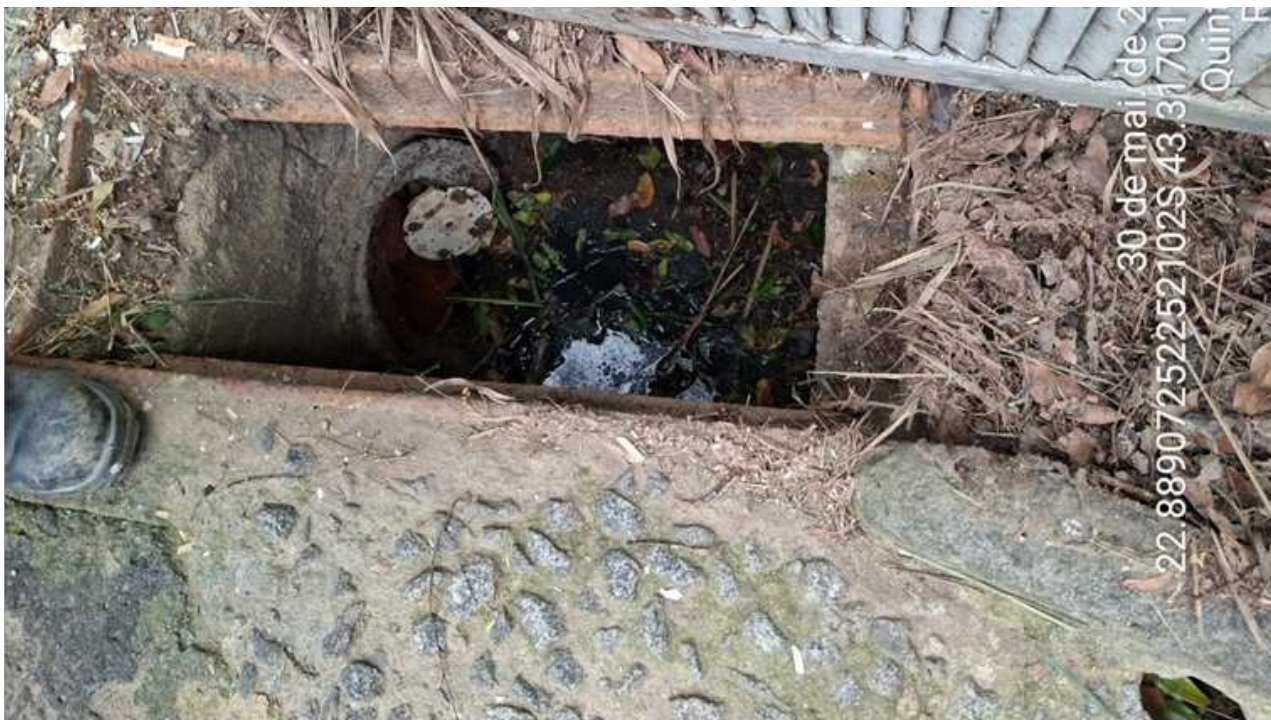
- Caixa de passagem localizada na canaleta estava recebendo contribuição de uma tubulação, a qual **foi observado o fluxo de efluente líquido característico de esgoto sanitário**, já que no momento da vistoria não havia precipitação (fotos 6 e 7);

Foto 6 – Caixa de passagem água pluvial

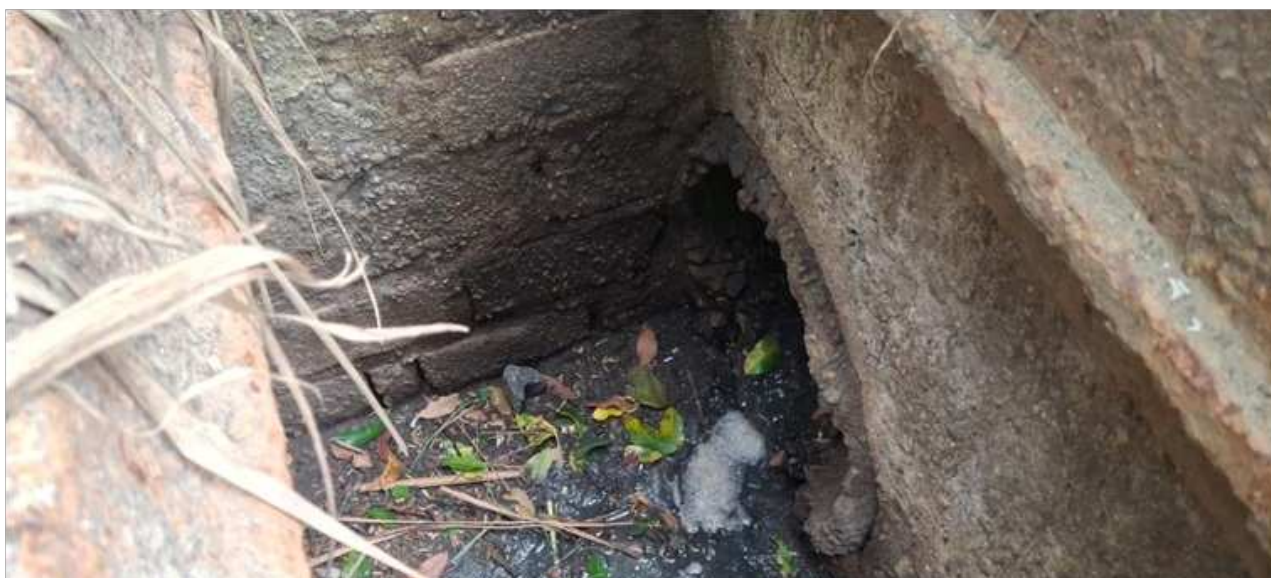
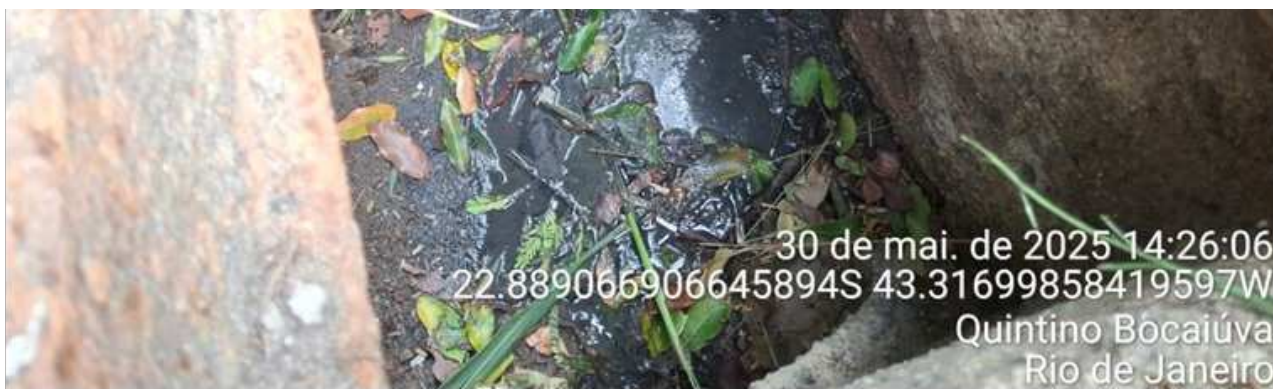
Foto 7 – Caixa de passagem água pluvial

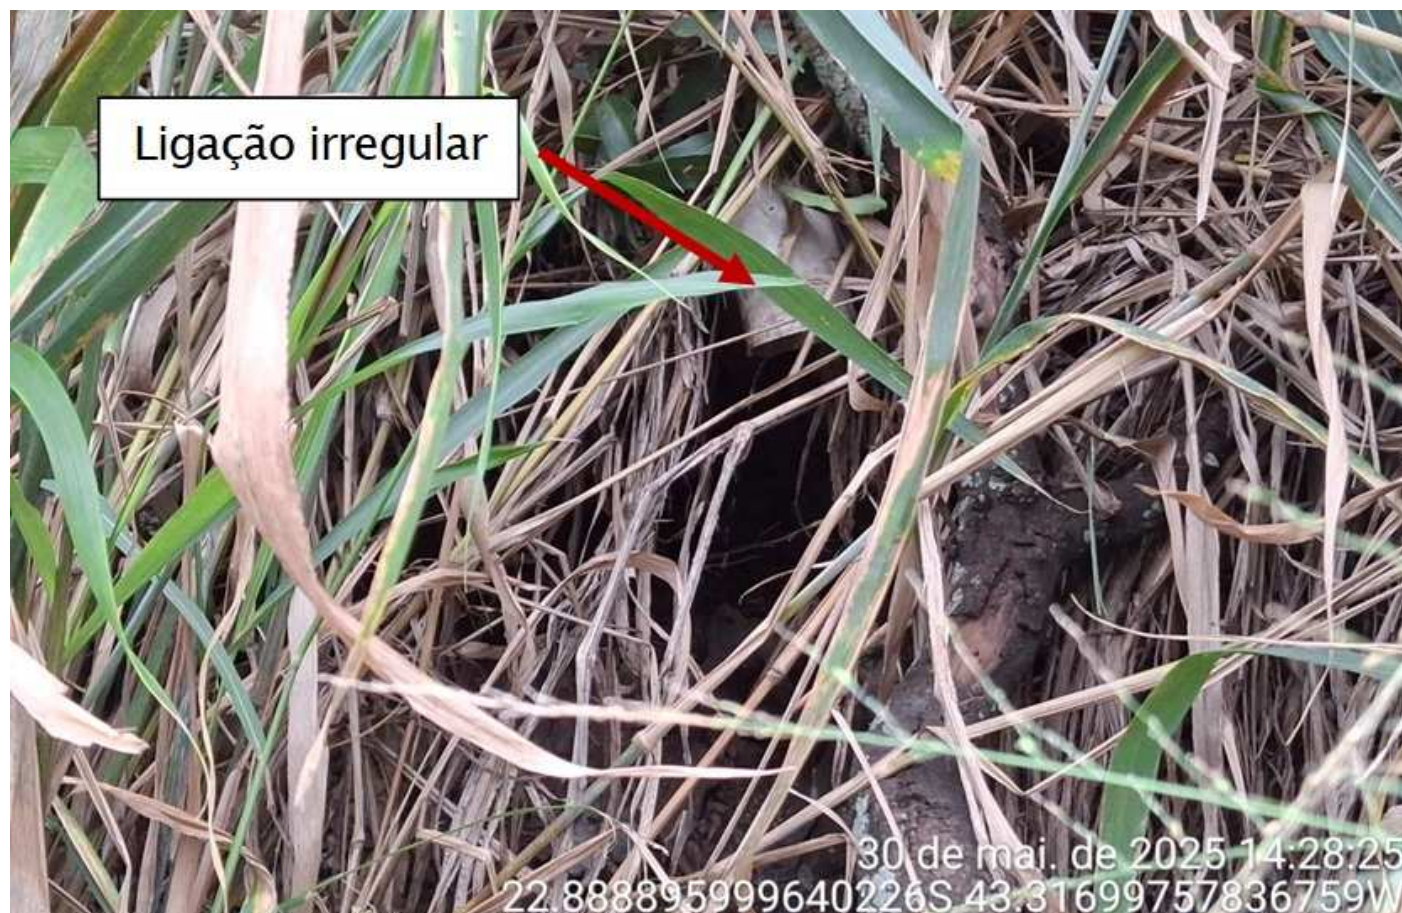
- No interior de uma vegetação densa, situada junto à canaleta pluvial, foi identificada a presença de uma tubulação com características irregulares, por meio da qual ocorria o lançamento indevido de efluente, possivelmente de origem sanitária, diretamente na referida estrutura de drenagem (foto 8).

Foto 8 – Tubulação irregular que despeja na canaleta de água pluvial

- Verificar a regularidade e estrutura dos coletores públicos de esgoto da Rua Guaramiranga no trecho do nº 140 ao nº 34;
- Vistoriar os endereços Rua Guaramiranga, nº 34 e Rua Góias, nº 976 a fim de determinar se há ligação ao coletor público mais próximo;
- Notificar o usuário do endereço Rua Guaramiranga - lado ímpar (em frente ao nº 34), que está com uma ligação irregular voltada para a canaleta de água pluvial, para que se conecte a infraestrutura de esgoto, caso exista uma disponível.

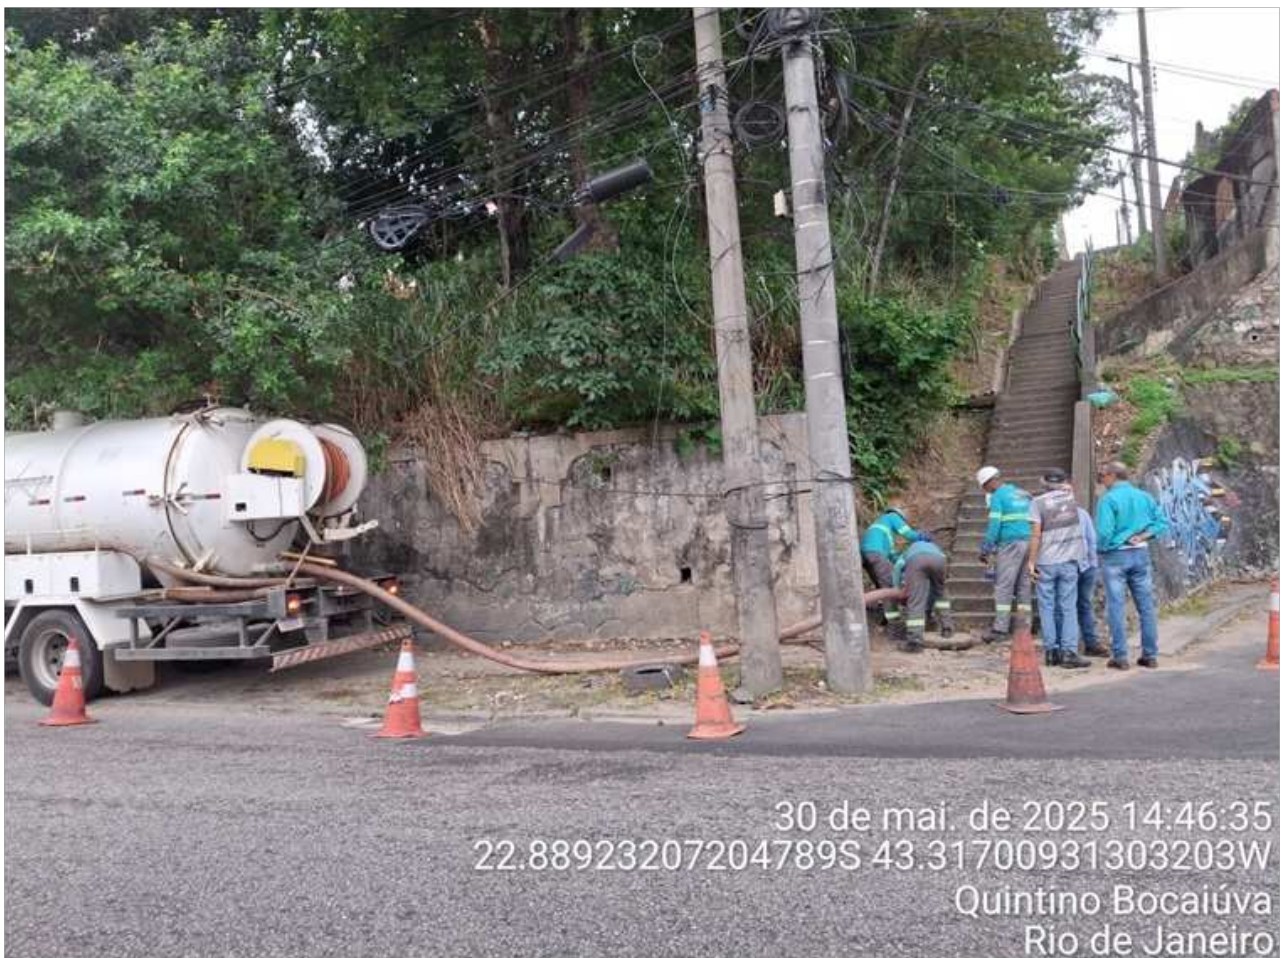
- A equipe da concessionária procedeu com a limpeza do Poço de Visita (PV) da rede de drenagem pluvial, como medida remediadora (fotos 9 e 10).**

Foto 9 – Limpeza pela concessionária do PV de água pluvial que recebe contribuição de esgoto

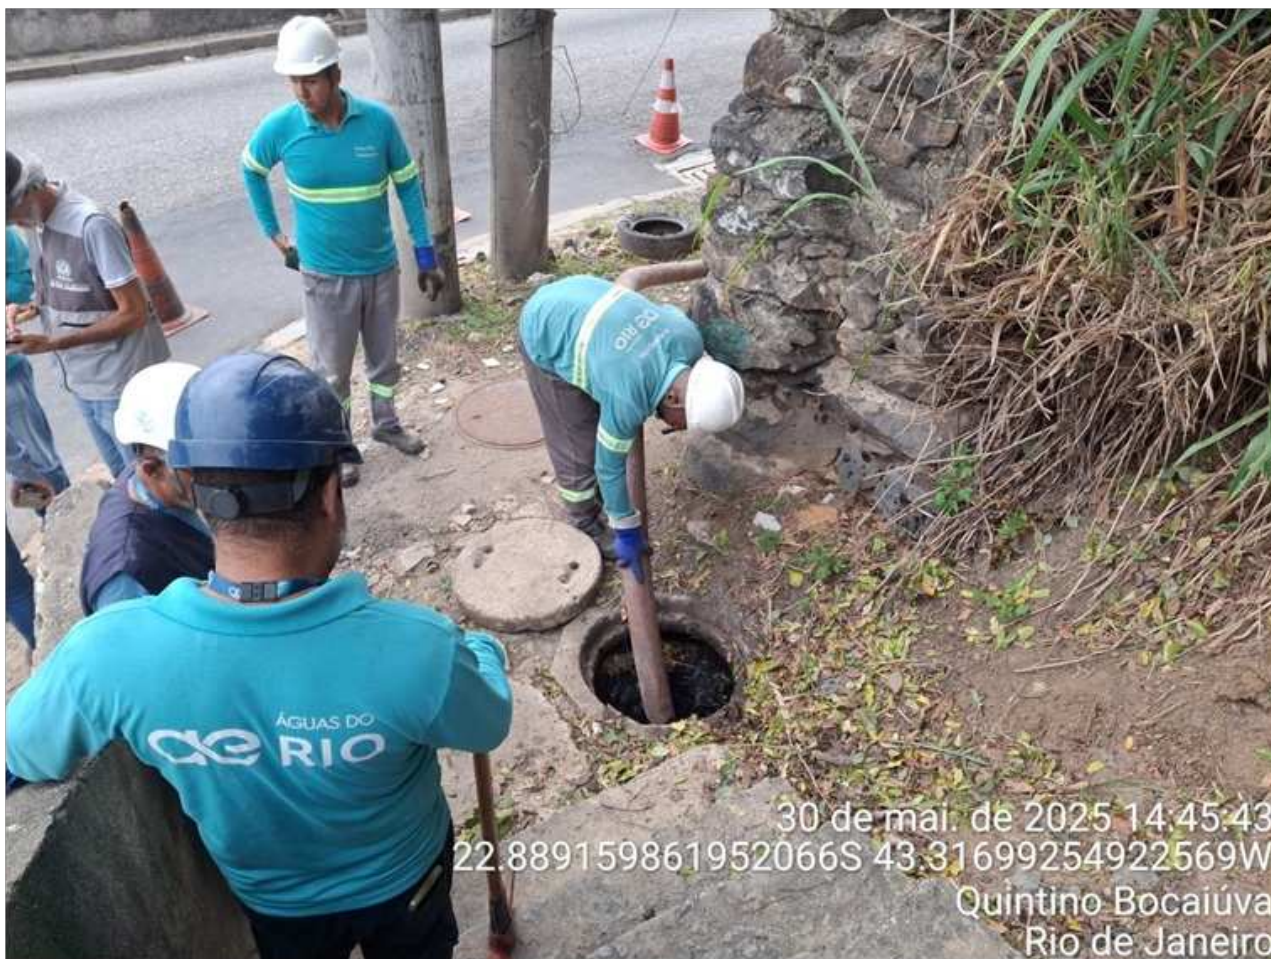
Foto 10 – Limpeza pela concessionária do PV de água pluvial que recebe contribuição de esgoto

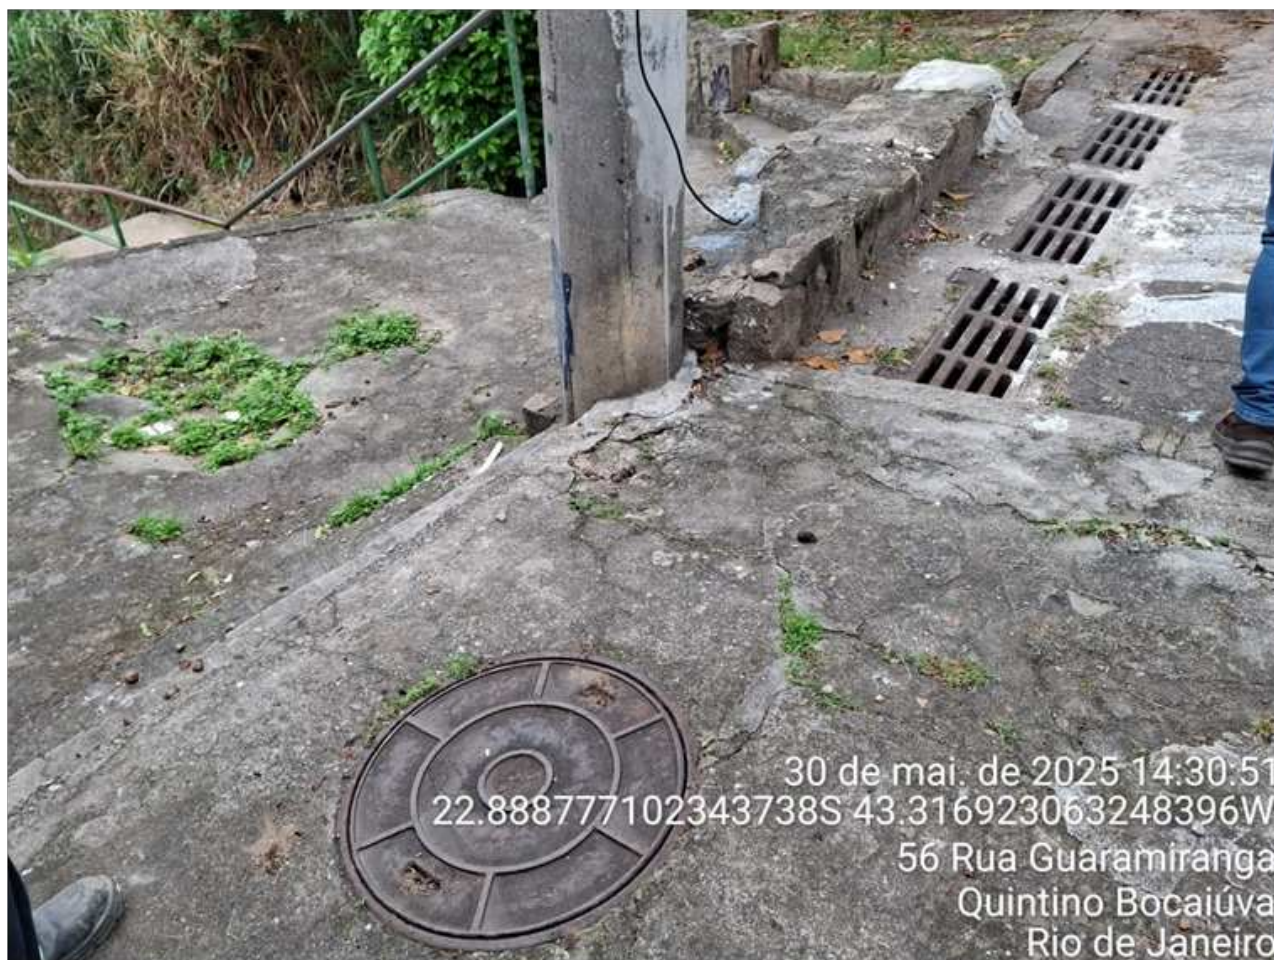
- O coletor de águas pluviais localizado no final da Rua Guaramiranga e acima da escada de acesso não apresentava ligação irregular de esgoto (fotos 11 e 12);
- As caixas de esgoto localizadas na calçada dos nº 100 e 126 da Rua Guaramiranga, não estavam dentro do padrão, e não foi possível determinar se sua destinação é na GAP ou rede coletora de esgoto (fotos 13 e 14).

Foto 11 – GAP no final da Rua Guaramiranga

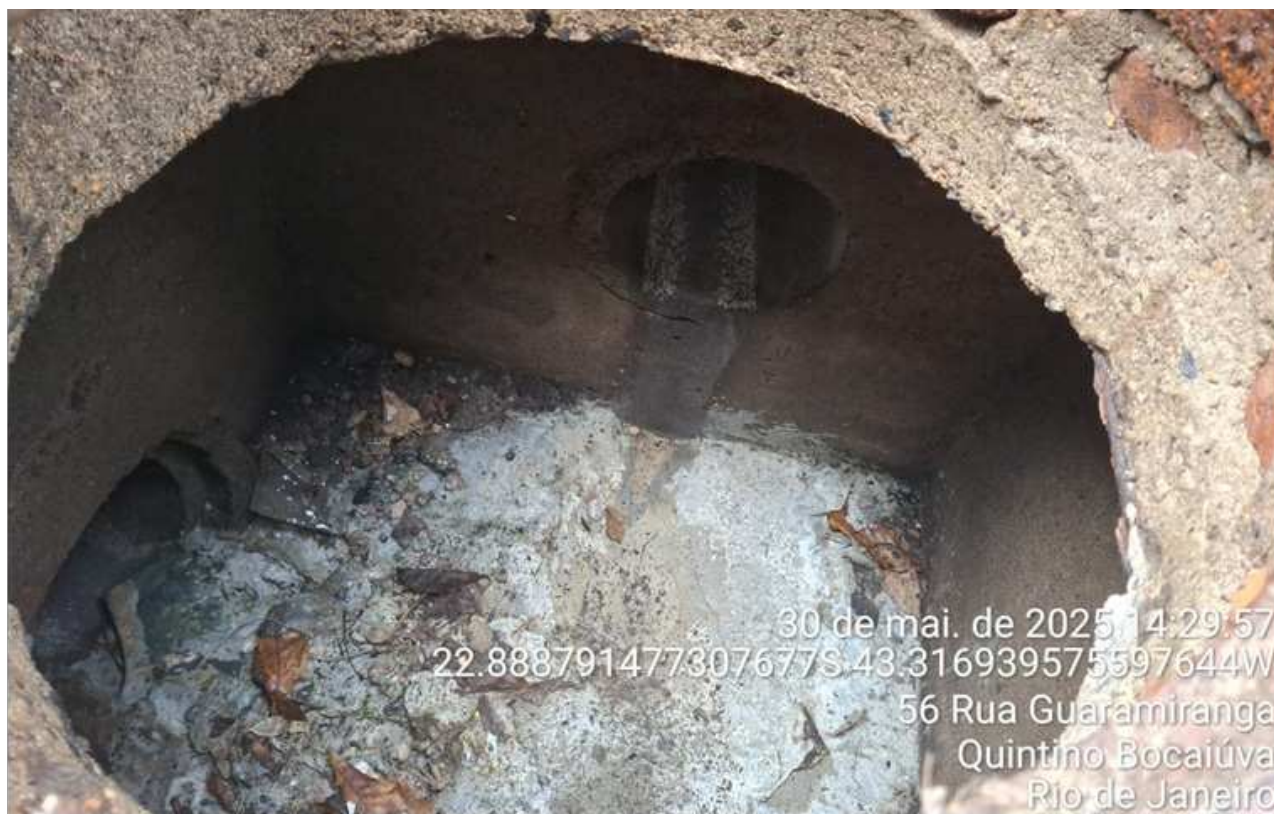
Foto 12 – PV de águas pluviais que recebe contribuição do coletor

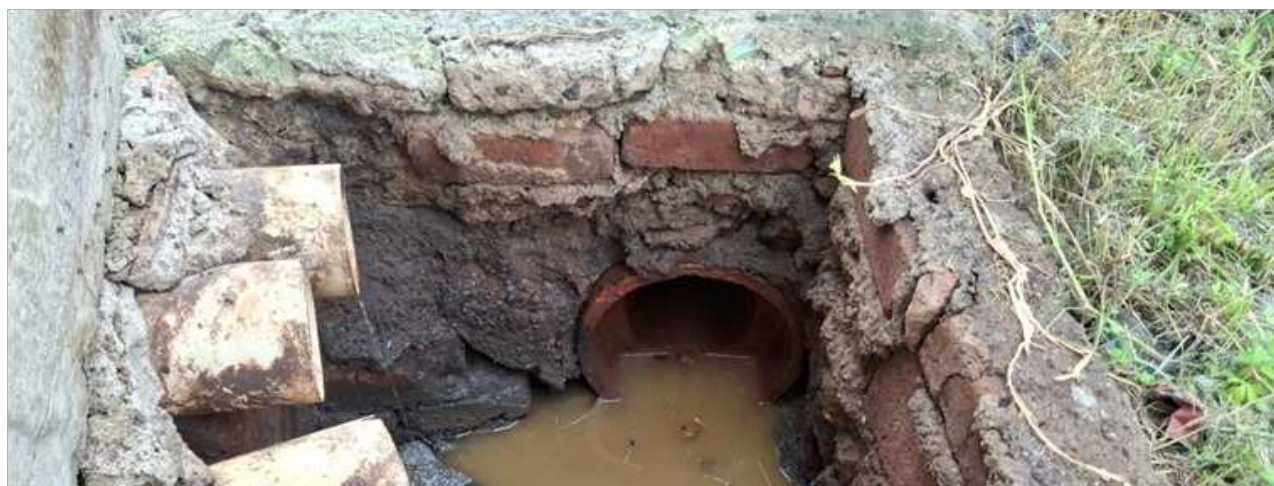
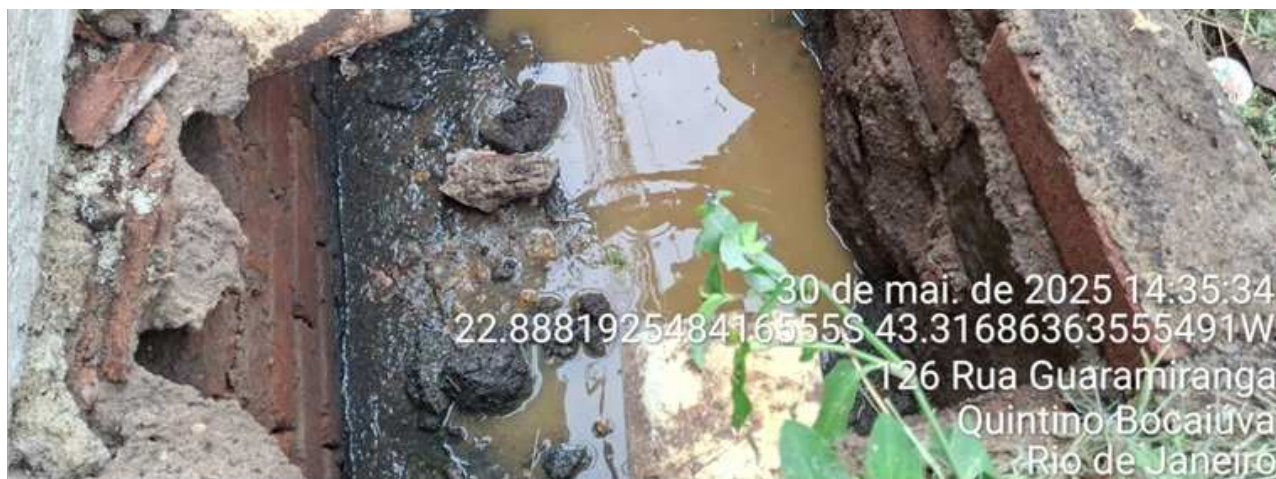
Foto 13 – Caixa de esgoto fora do padrão localizado na Rua Guaramiranga

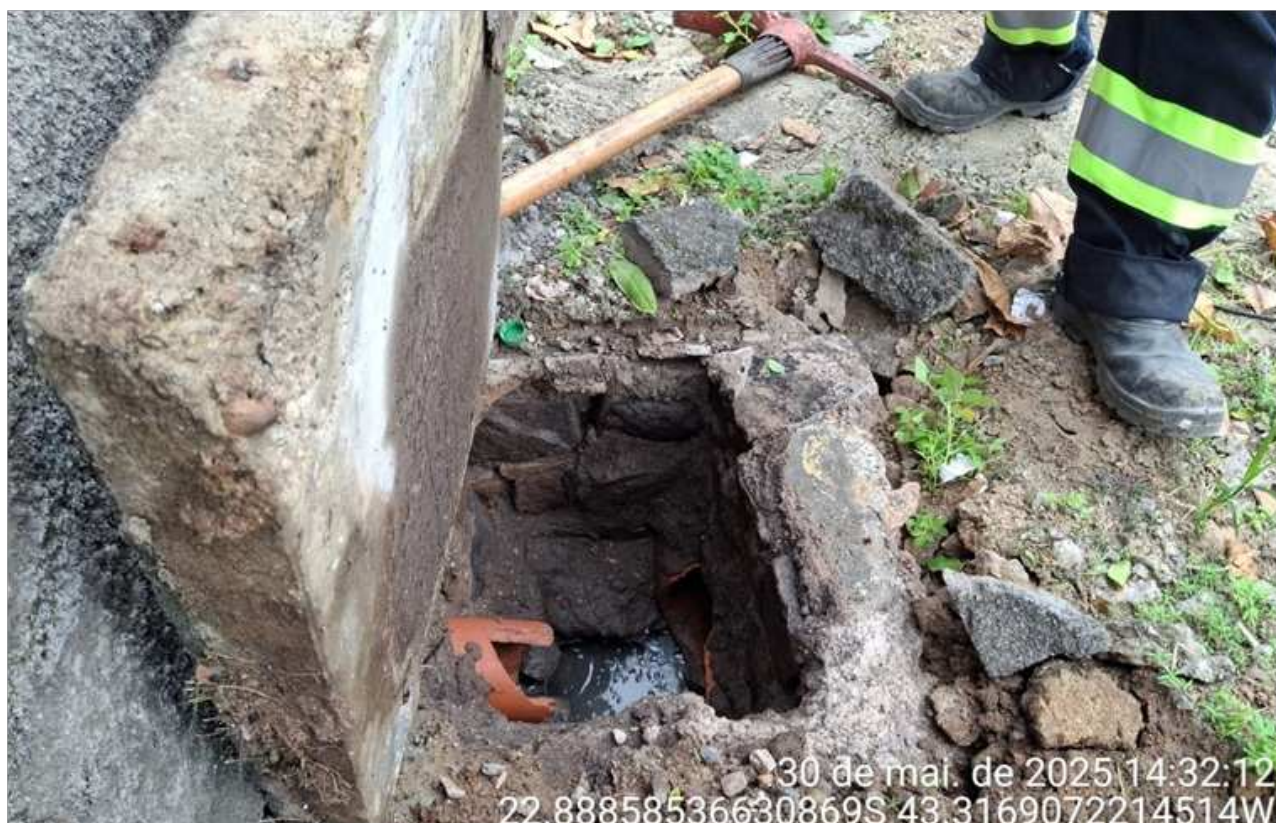
Foto 14 – PV de esgoto fora do padrão na Rua Guaramiranga
